## **PROCES VERBAL DE CONSTAT**

## **PROCES VERBAL DE DESCRIPTION**

**111 chemin du puits de la vernede**

**30160 GAGNIERES**

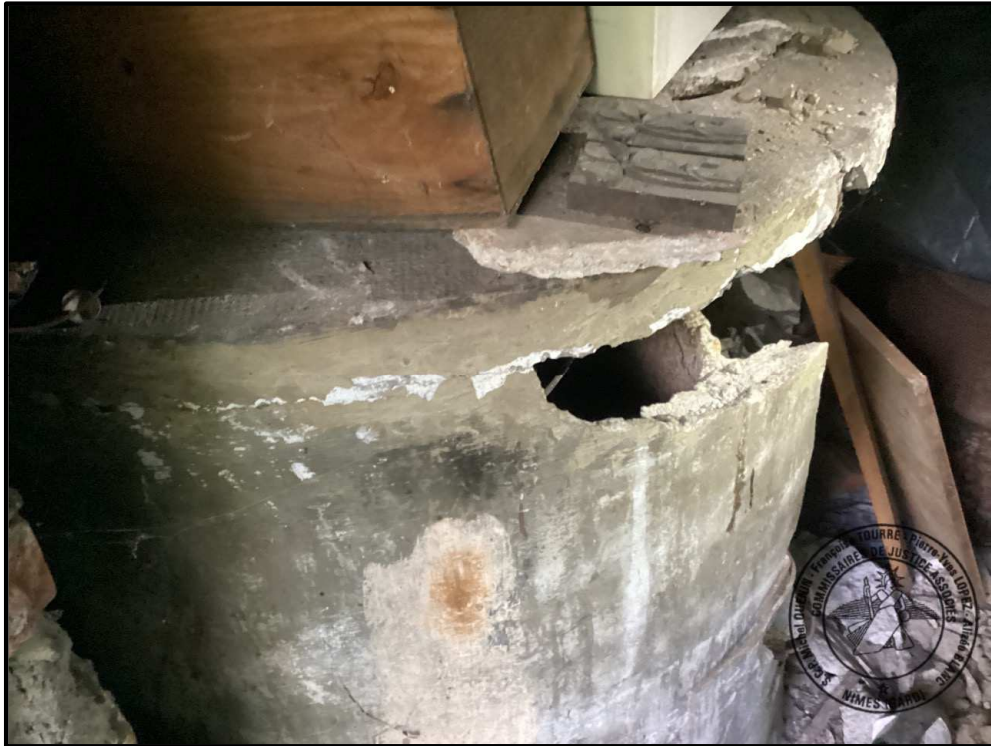
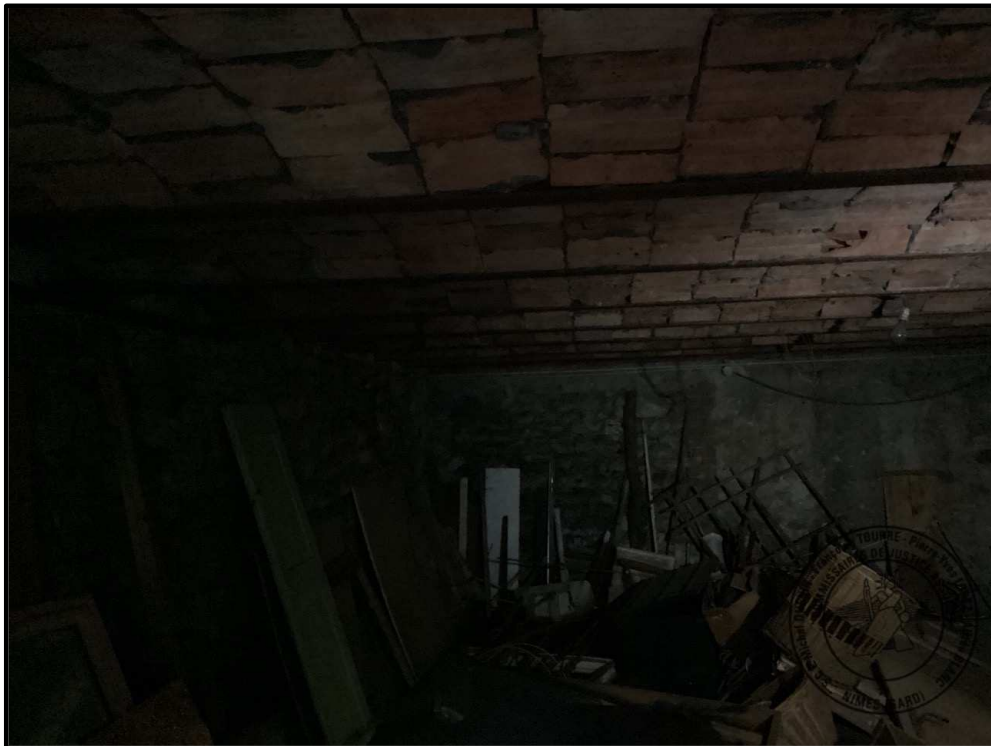
#### **CAVE 4 ( FACADE NORD) :**

Une cuve en béton brut, cassée.

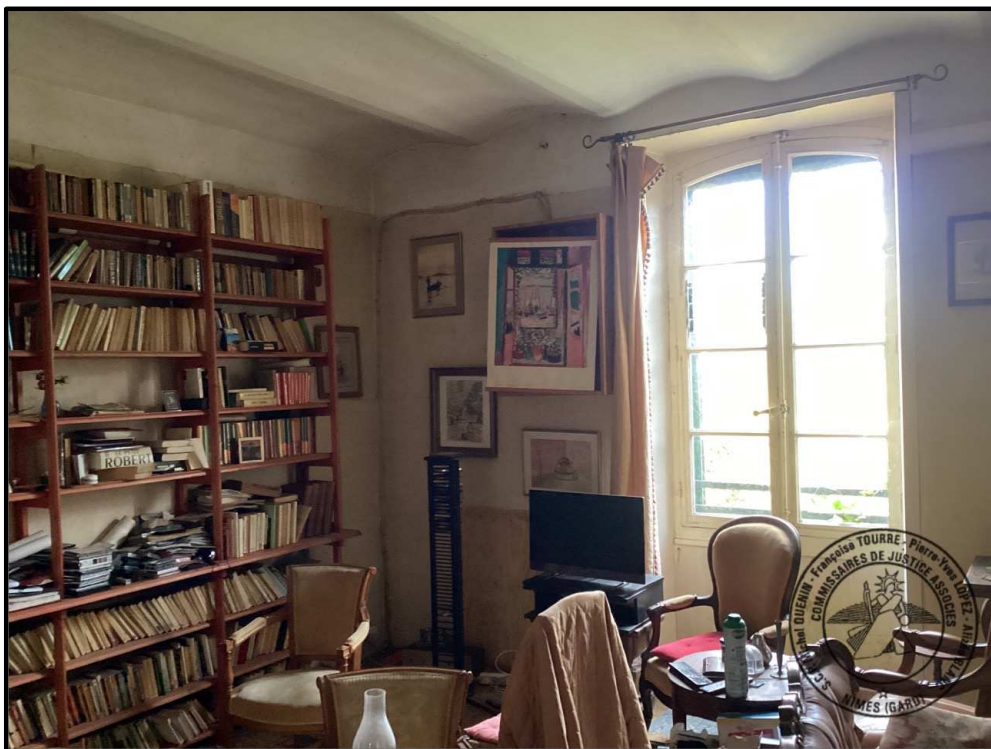
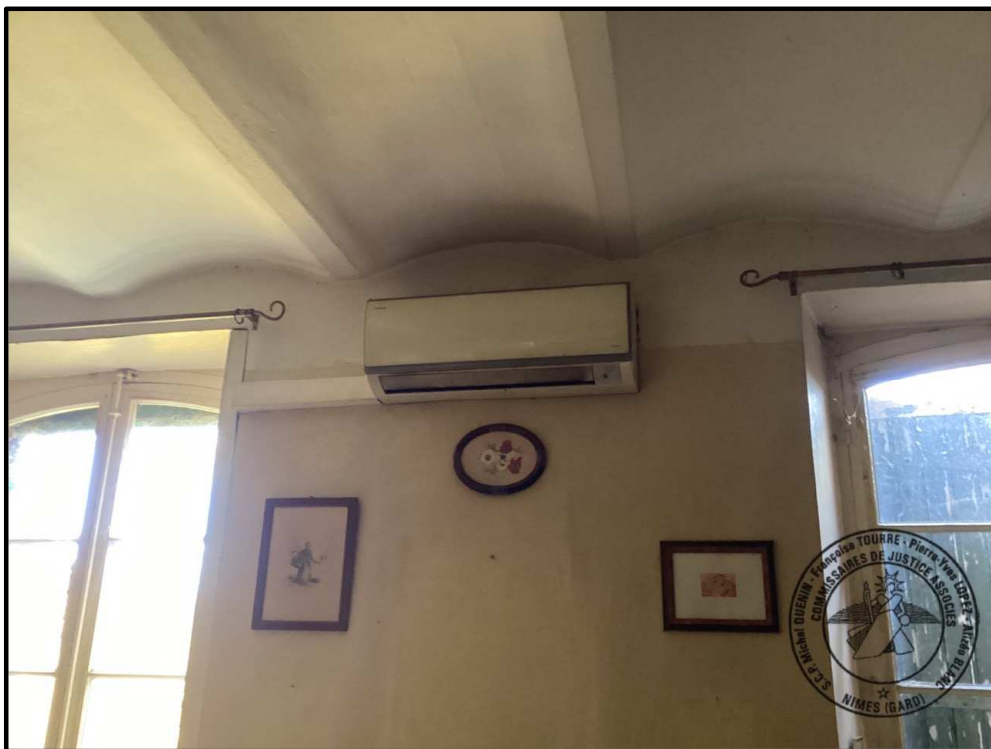
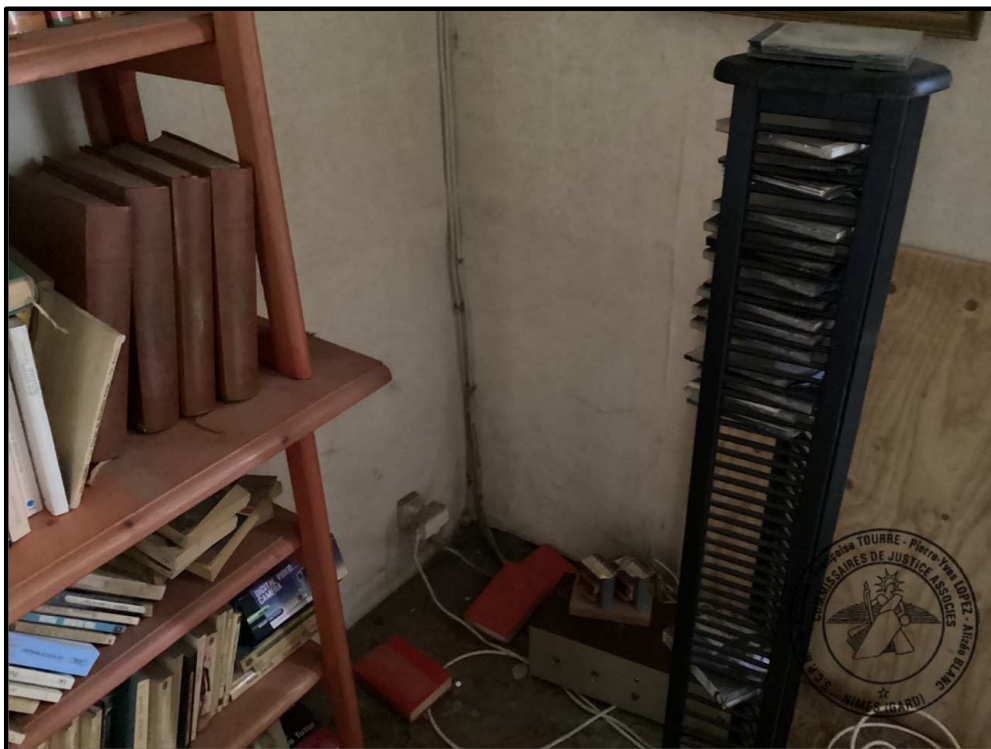
## **SALON**

Le sol est carrelé, d'aspect ancien, dégradé.

Les murs sont recouverts de papier peint, de couleur jaune, en mauvais état. Le papier peint gondole et se décolle. Traces d'humidité.

Un trou important sur le pan de mur droit.

Une fissure en partie haute de ce pan de mur.

Le plafond est voûté, de couleur blanche. Nous constatons d'importantes traces de moisissures en plafond, au-devant de la porte d'entrée.

La peinture en plafond est largement écaillée.

Sous les fenêtres, les murs sont dégradés. Traces de coulure et d'humidité.

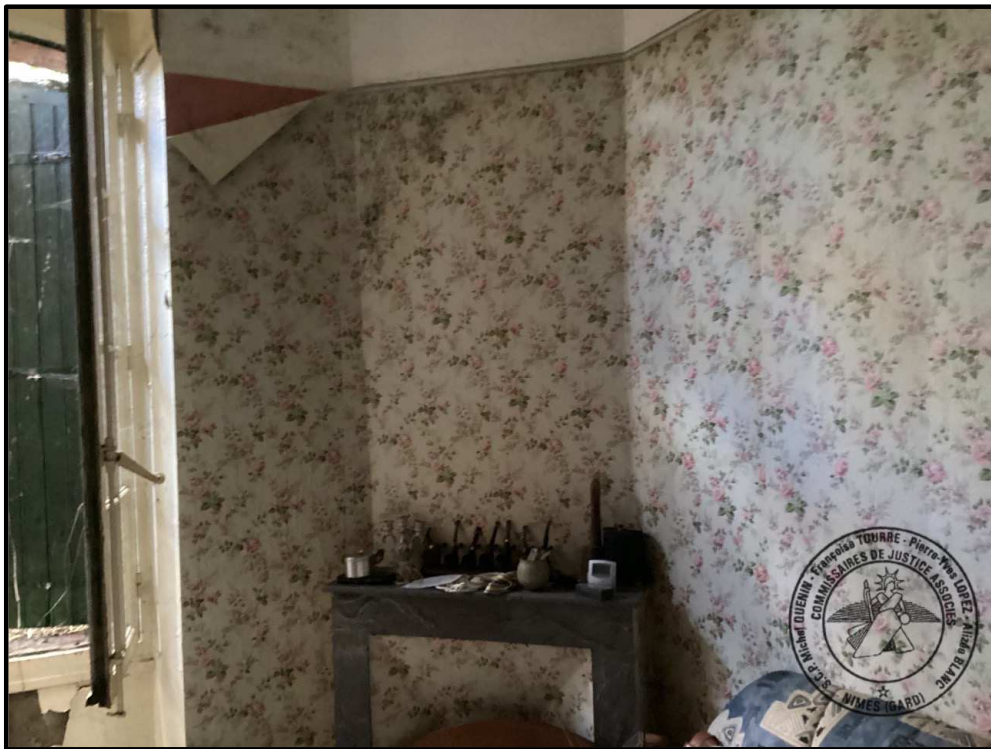
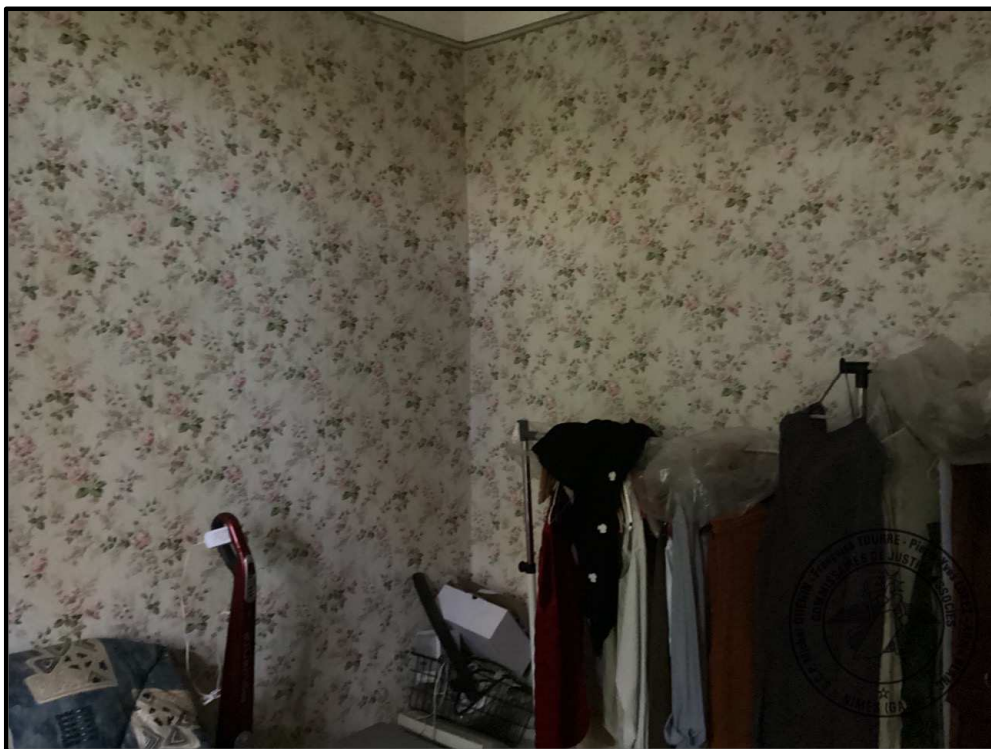
## CHAMBRE 2

Plafond blanchi, en mauvais état, une auréole noirâtre à proximité de la fenêtre.

La pièce est ajourée au NORD par une fenêtre double battant, menuiserie bois, en très mauvais état. Volets bois double vantaux peint, en très mauvais état.

Sous la fenêtre, le mur est largement dégradé, le revêtement est complètement écaillé, le mur est effrité.

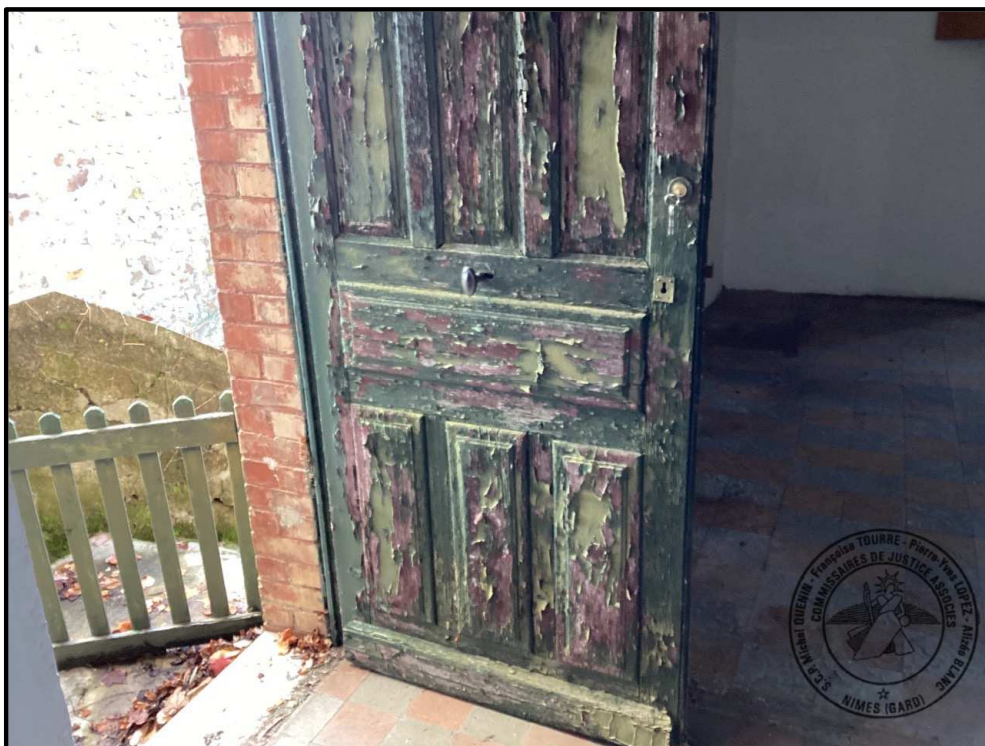
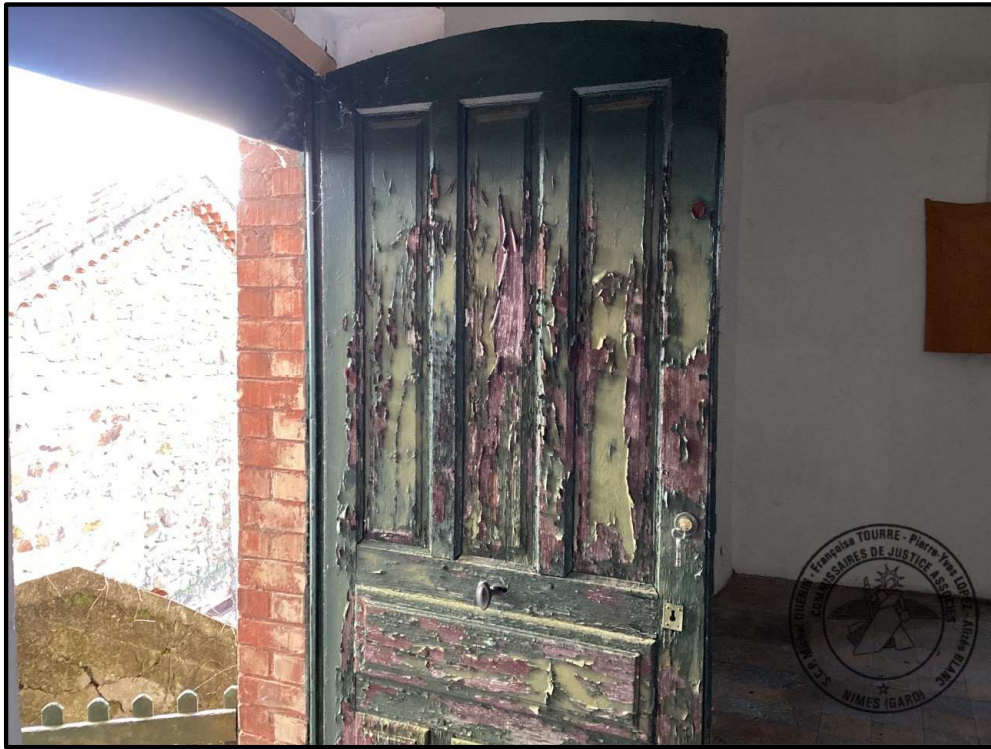
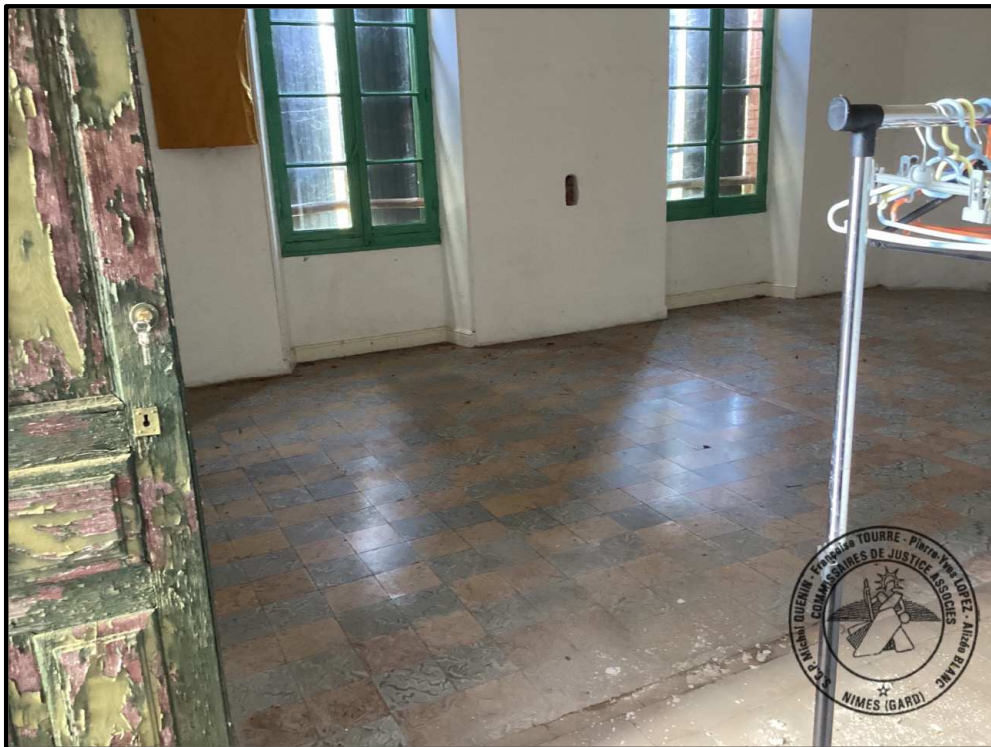
## SÉJOUR :

La porte d'entrée, en façade SUD, est en très mauvais état. Il s'agit d'une porte bois peinte, de couleur verte, dont la peinture est complètement écaillée.

Les murs sont blanchis, en très mauvais état. Ces murs sont sales, tachés, fissurés. Nous constatons un trou sur le pan de mur gauche.

Le plafond est blanchi, en très mauvais état. Nous relevons des traces d'infiltration, notamment entre les deux ouvertures. La peinture en plafond est largement écaillée, cloquée. Un trou en plafond, une trappe bois pour accéder aux combles.

Les murs sont blanchis, sales, avec des traces de coulures noirâtres.

Le plafond est blanchi, sale. Trace noirâtre de moisissure.

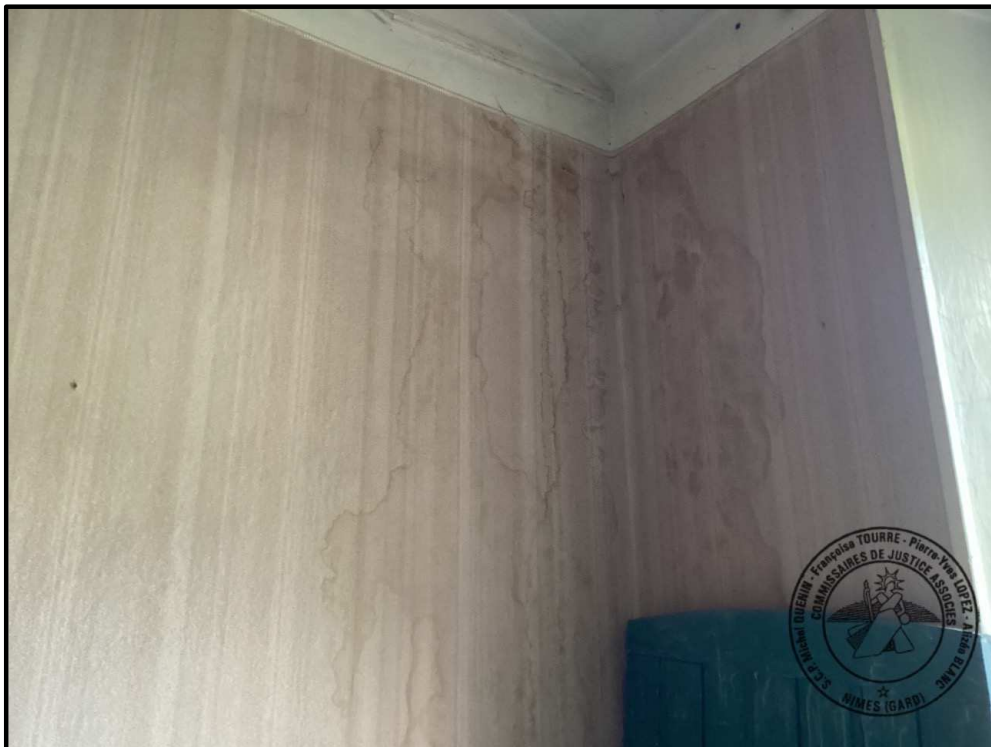
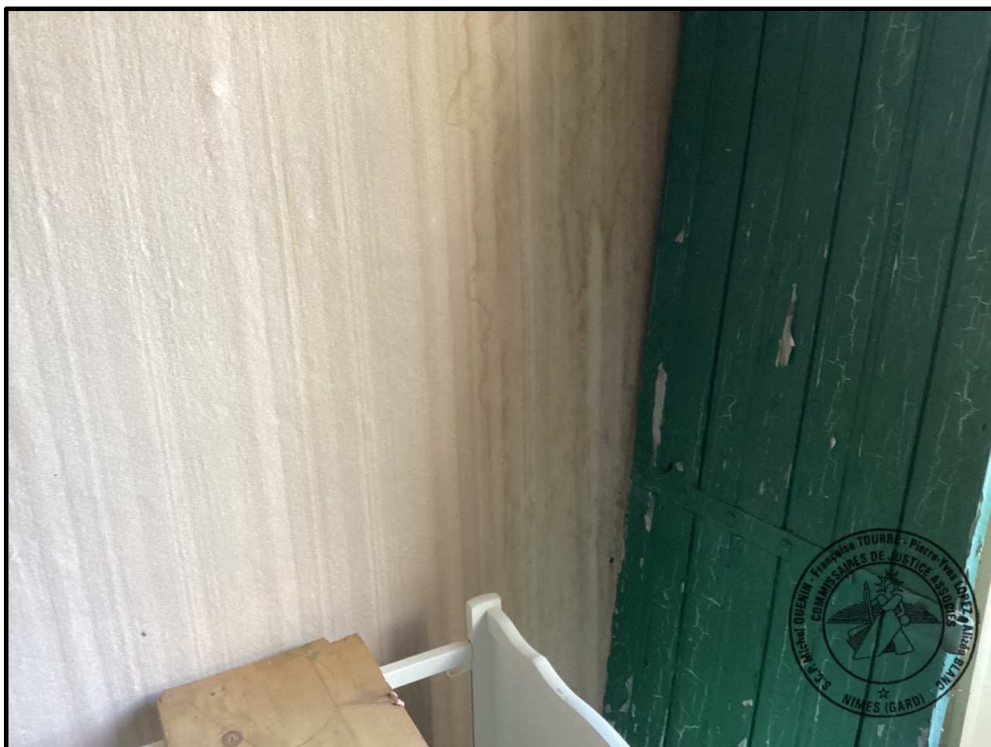
## PIECE N°2

Les murs sont tapissés. Nous relevons de nombreuses traces d'infiltrations, avec des coulures et auréoles de couleur marron. De nombreux trous au mur. La tapisserie se décolle.

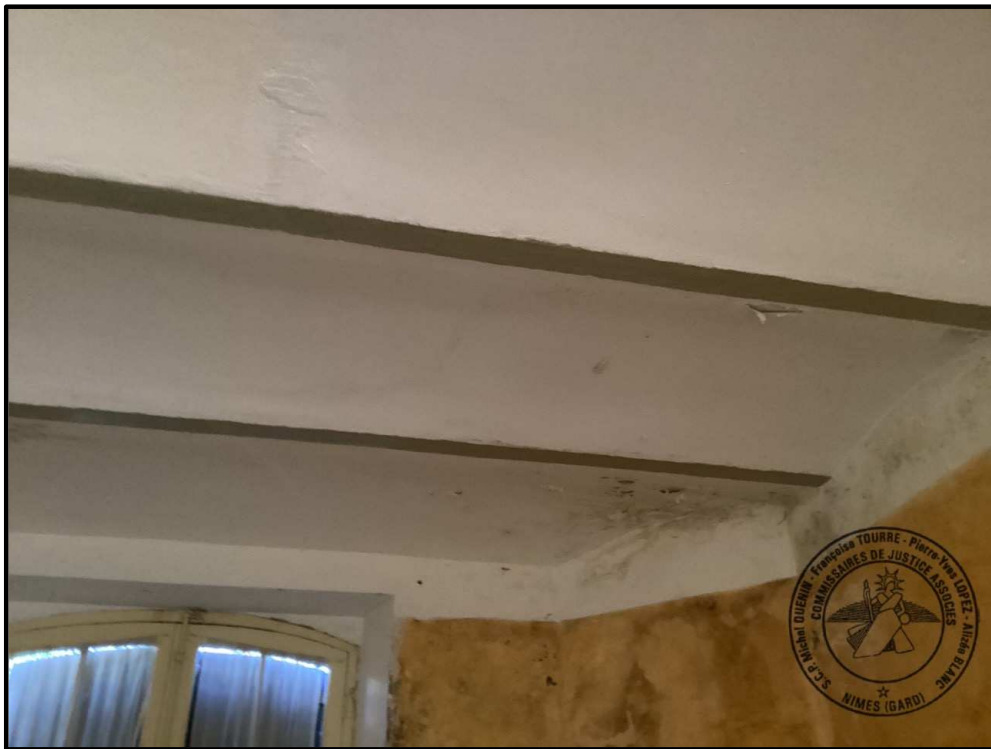
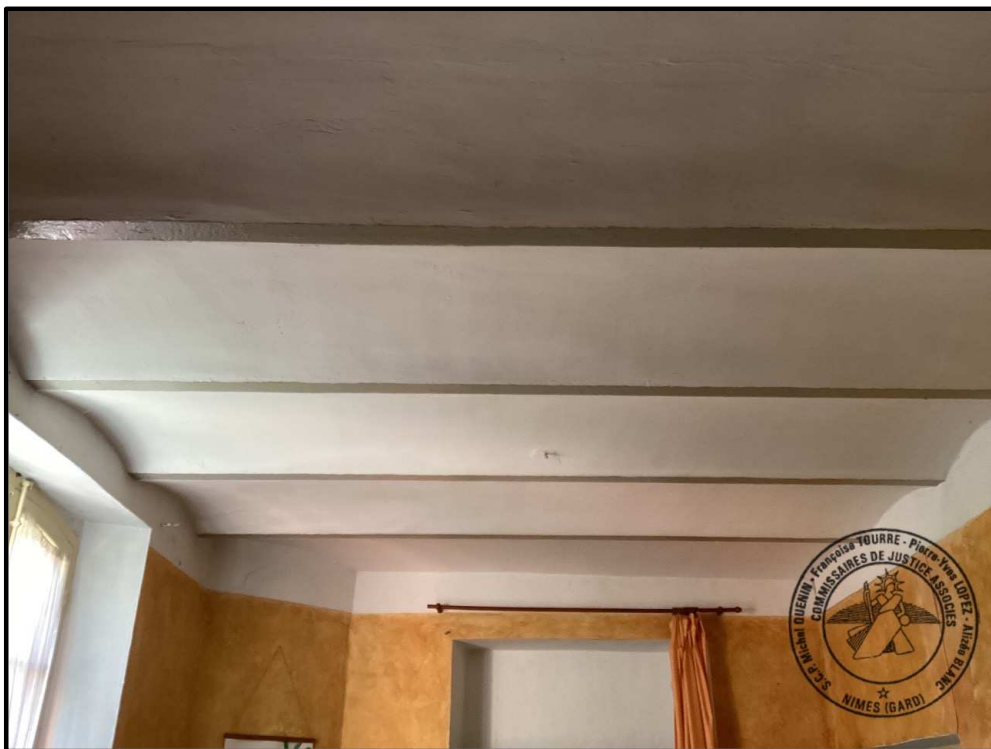
## CHAMBRE 2

Les murs sont enduits, de couleur jaune orangée, en état d'usage. Le pan de mur gauche, à proximité de la fenêtre, est en très mauvais état. Nous relevons d'importantes traces d'infiltration.
