**PROCES VERBAL  
DE CONSTAT**

**PROCES VERBAL DE DESCRIPTION**

**128 rue de la Gravière**

**30460 LASALLE**

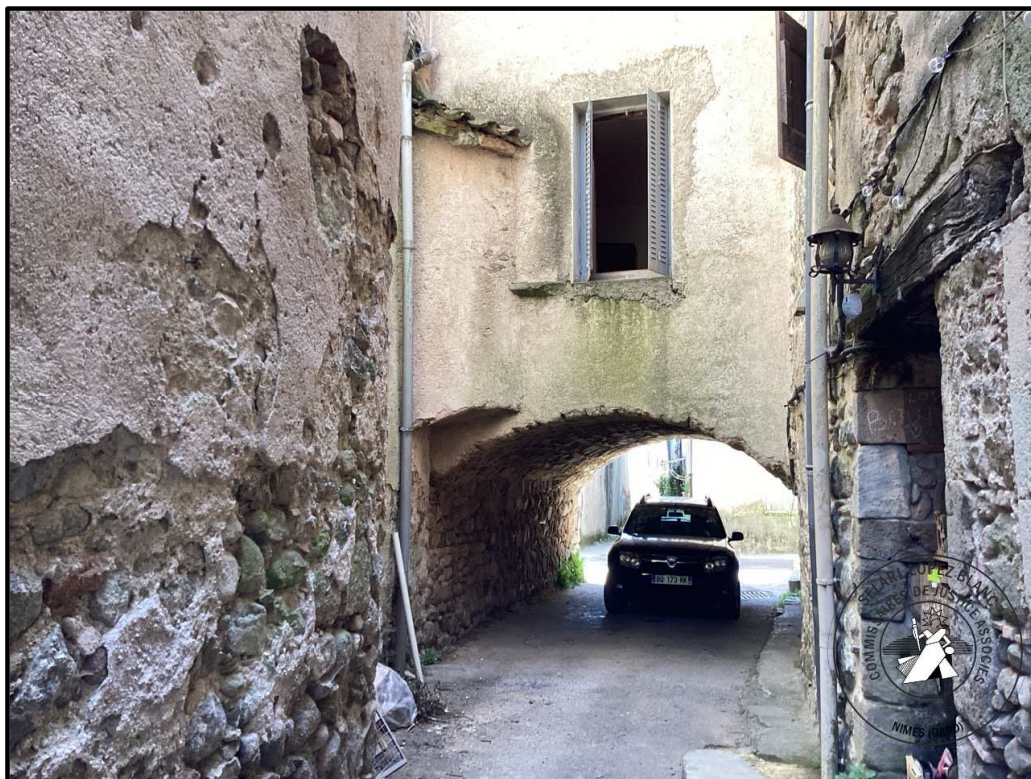
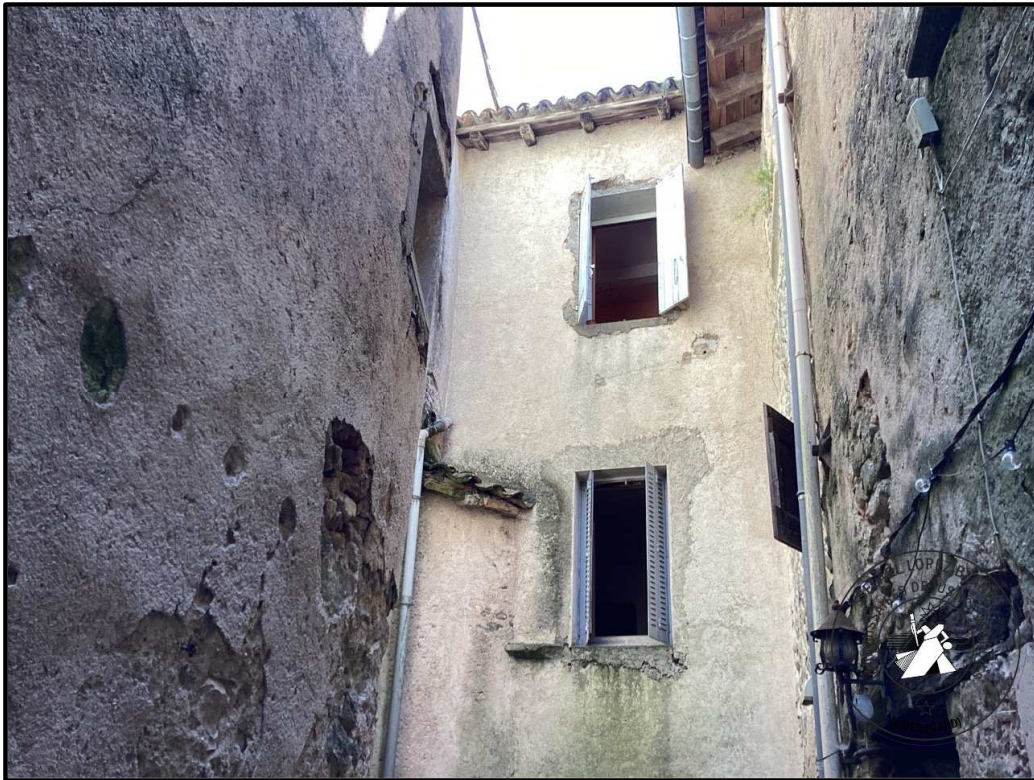
La façade NORD de l'immeuble est crépie, d'aspect ancien. Nous constatons des traces d'enduit autour des ouvertures, et des traces noirâtres / verdâtres d'humidité.

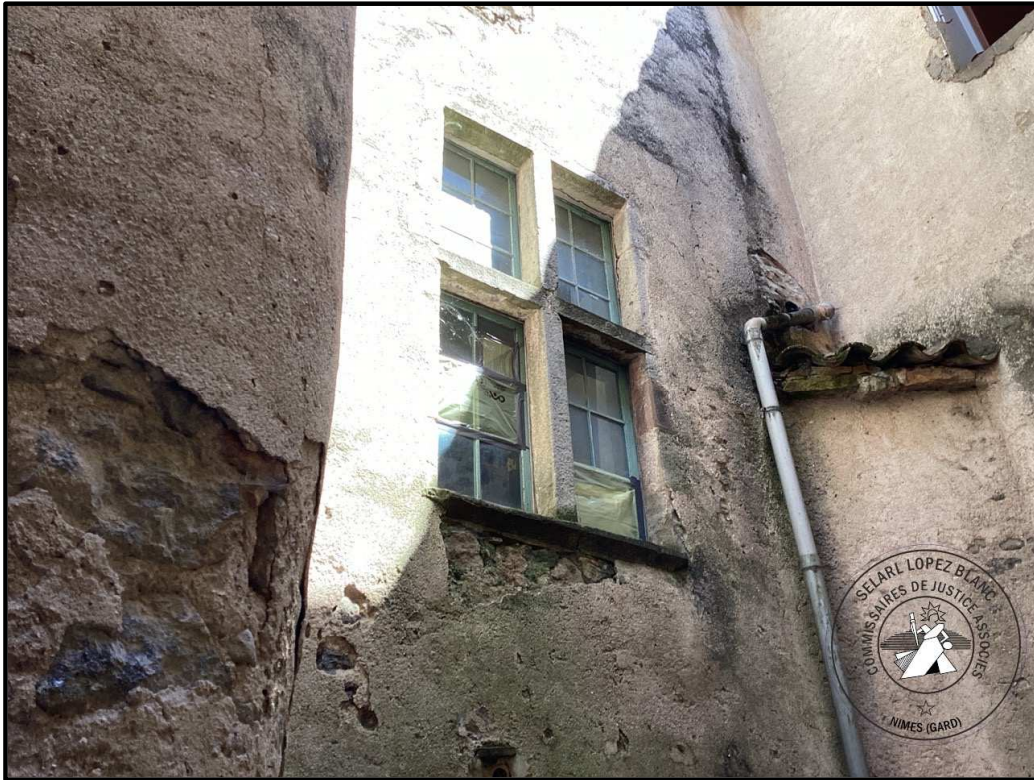
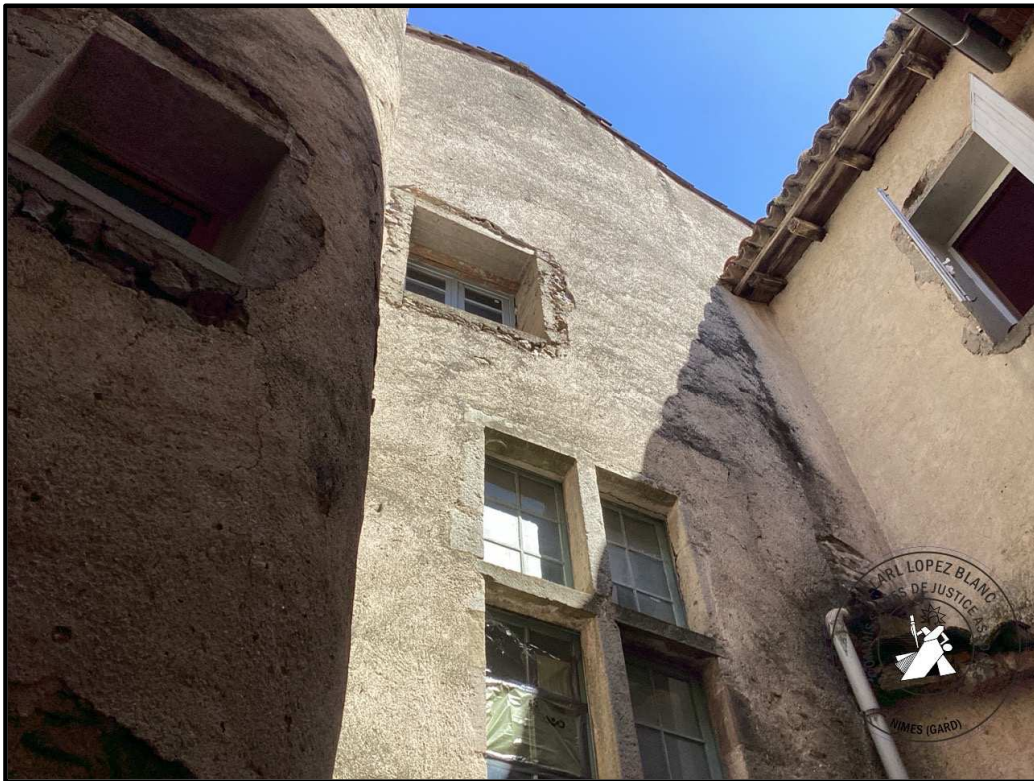
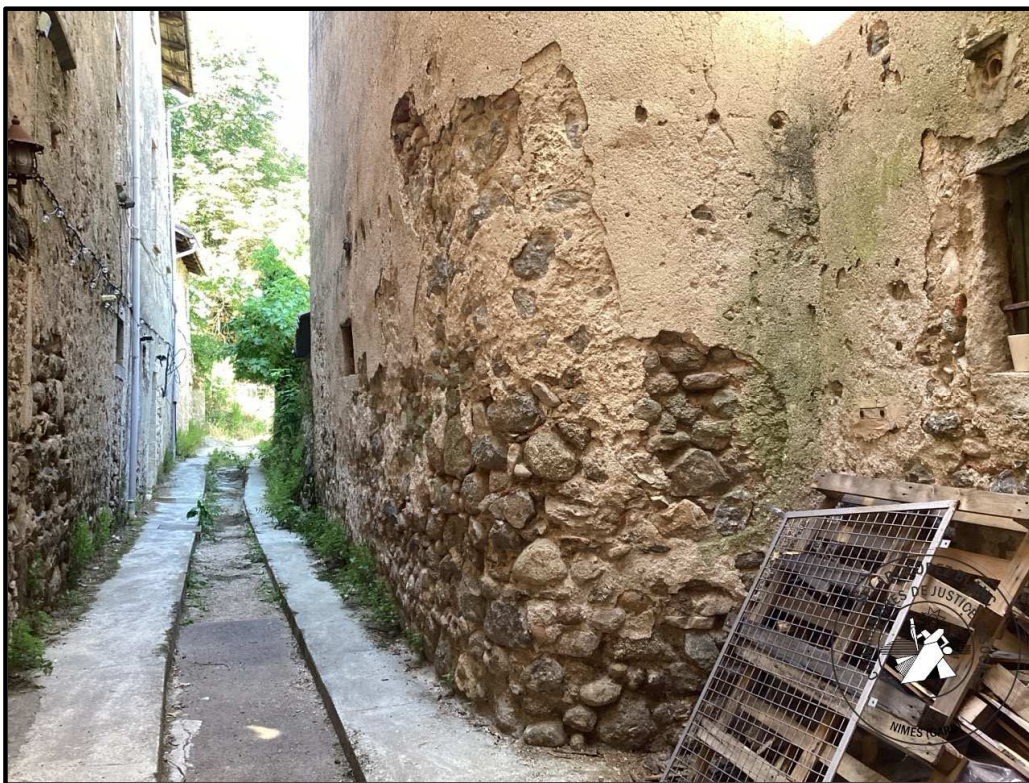
La façade OUEST de l'immeuble est crépie, largement écroulée en soubassement faisant apparaître les pierres apparentes.

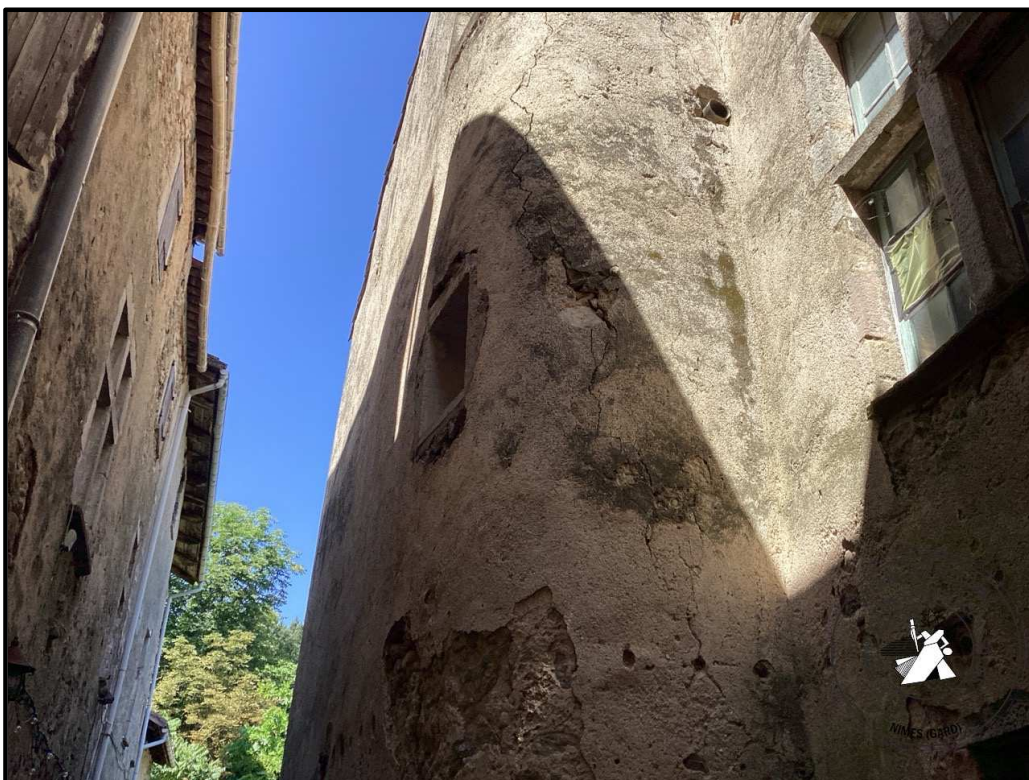
Nous relevons une importante fissure verticale en façade OUEST.

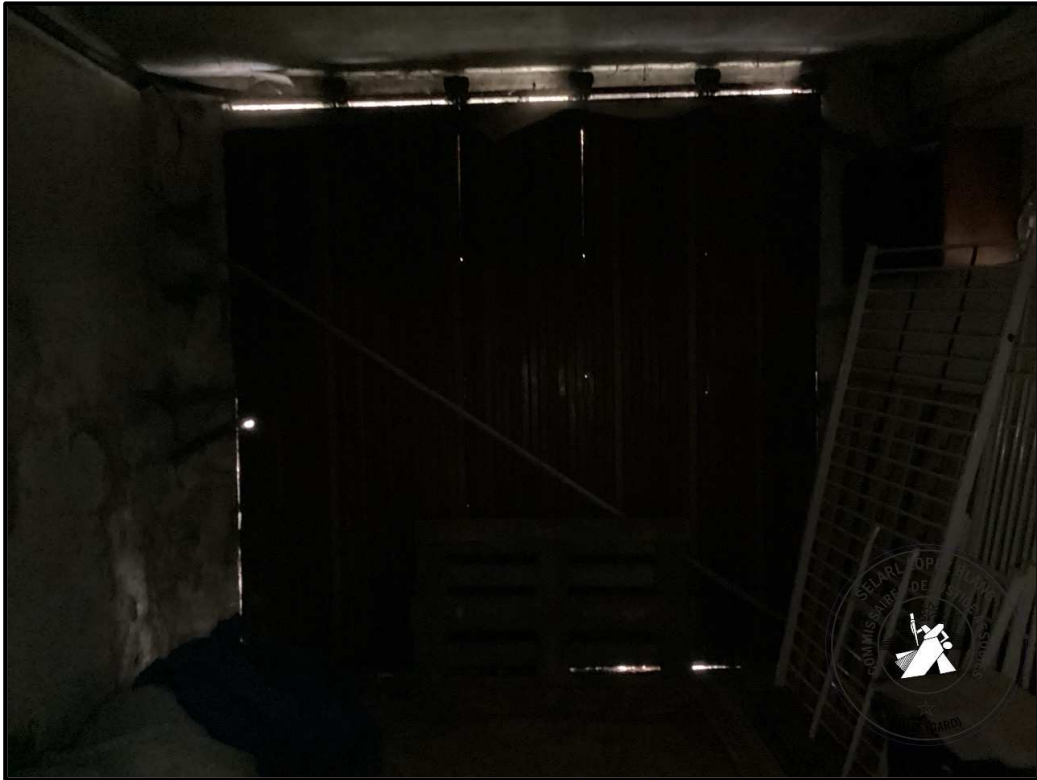
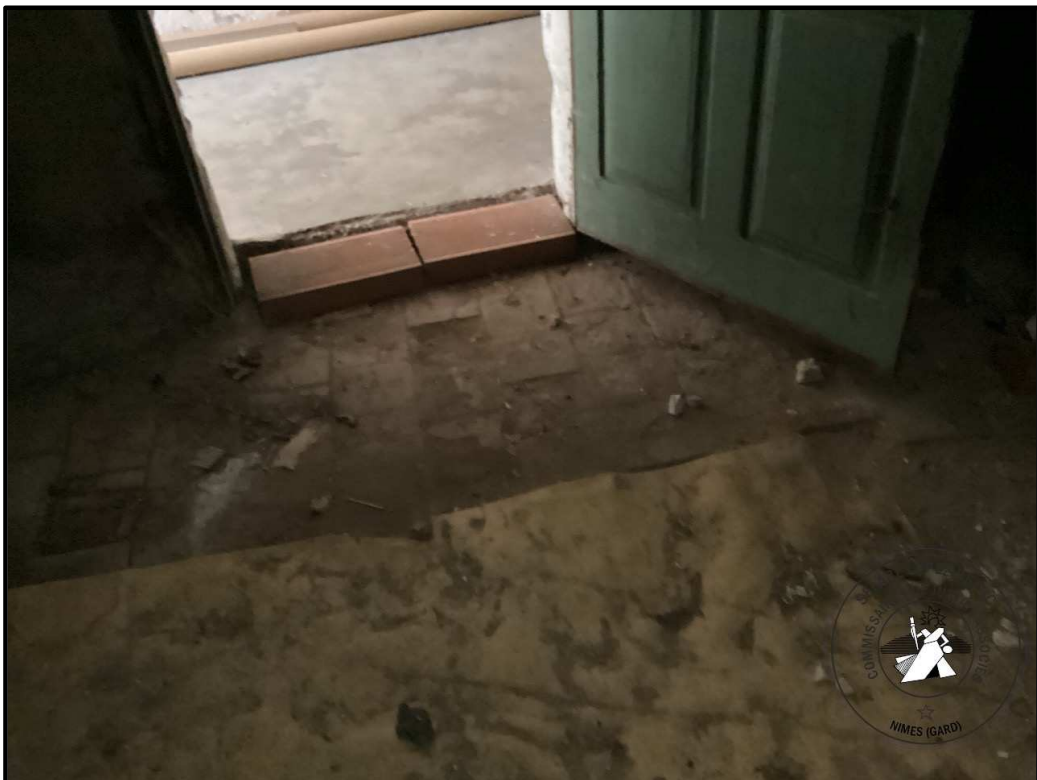
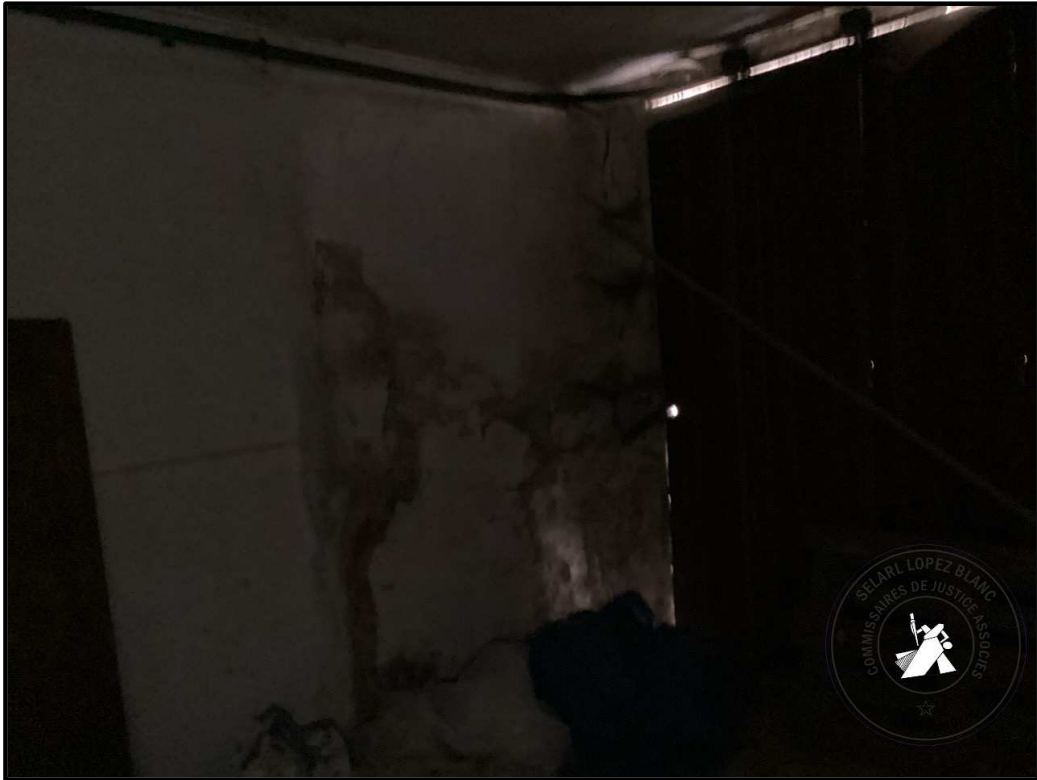
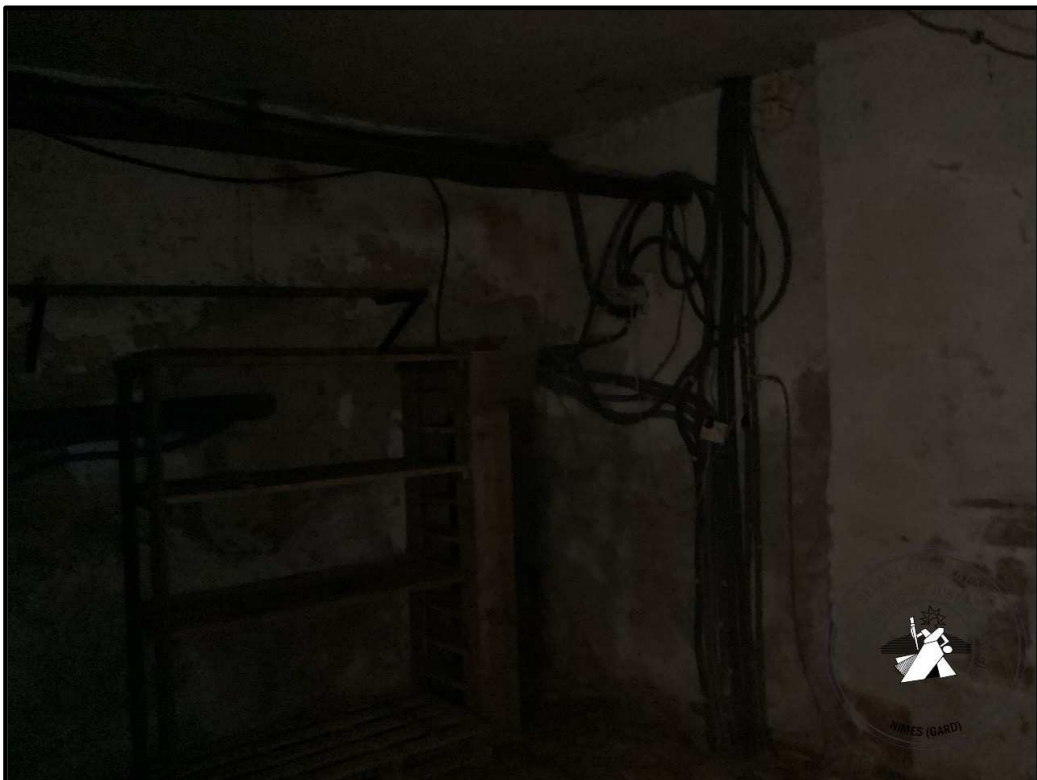
Le garage est accessible par une porte de garage en façade SUD, côté rue. A l'intérieur, la pièce est très humide.

Nous relevons un petit tableau électrique, non protégé. Nous constatons que de nombreux fils et tuyaux cheminent en aérien.

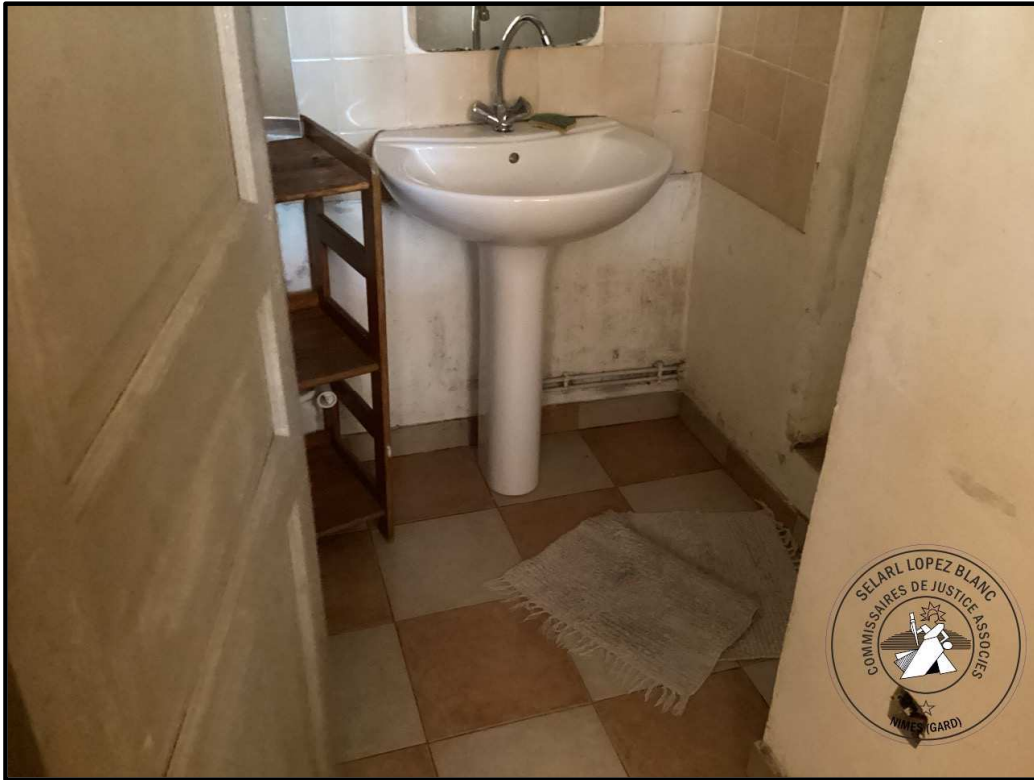
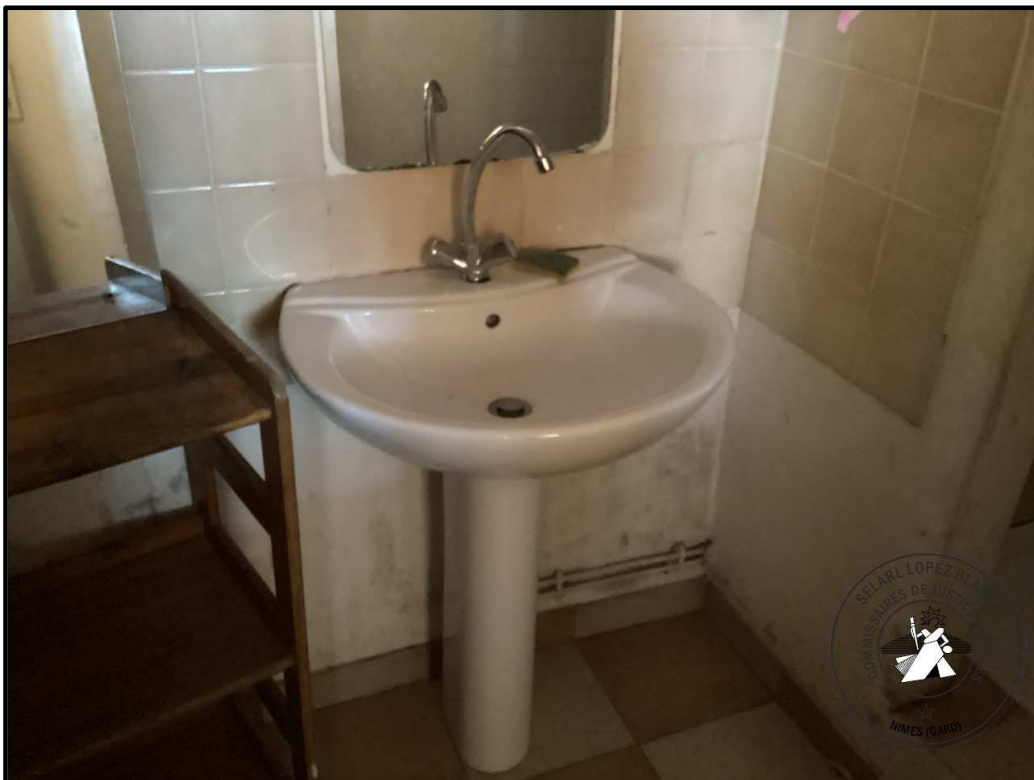
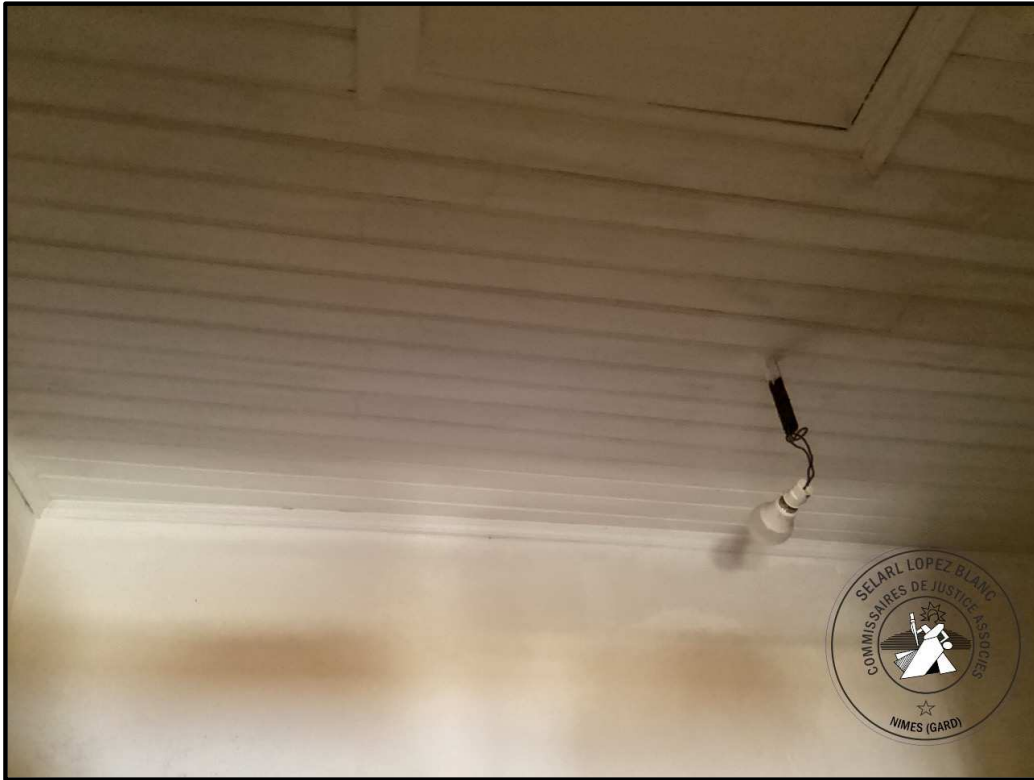
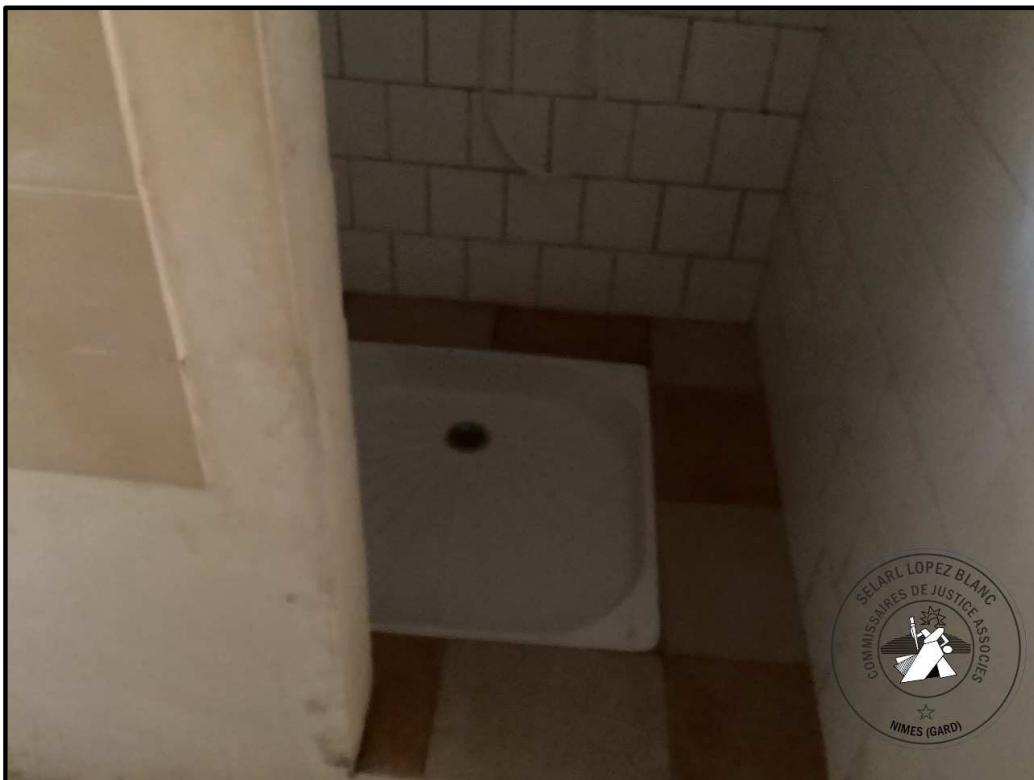
Les murs sont blanchis, en mauvais état. Nous constatons de nombreuses traces noirâtres d'humidité.

La pièce est équipée d'un lavabo sur pied avec robinetterie mélangeur et une douche ouverte. Receveur de douche céramique blanche, parois carrelées de couleur blanche, en état d'usage. Les joints sont dégradés.

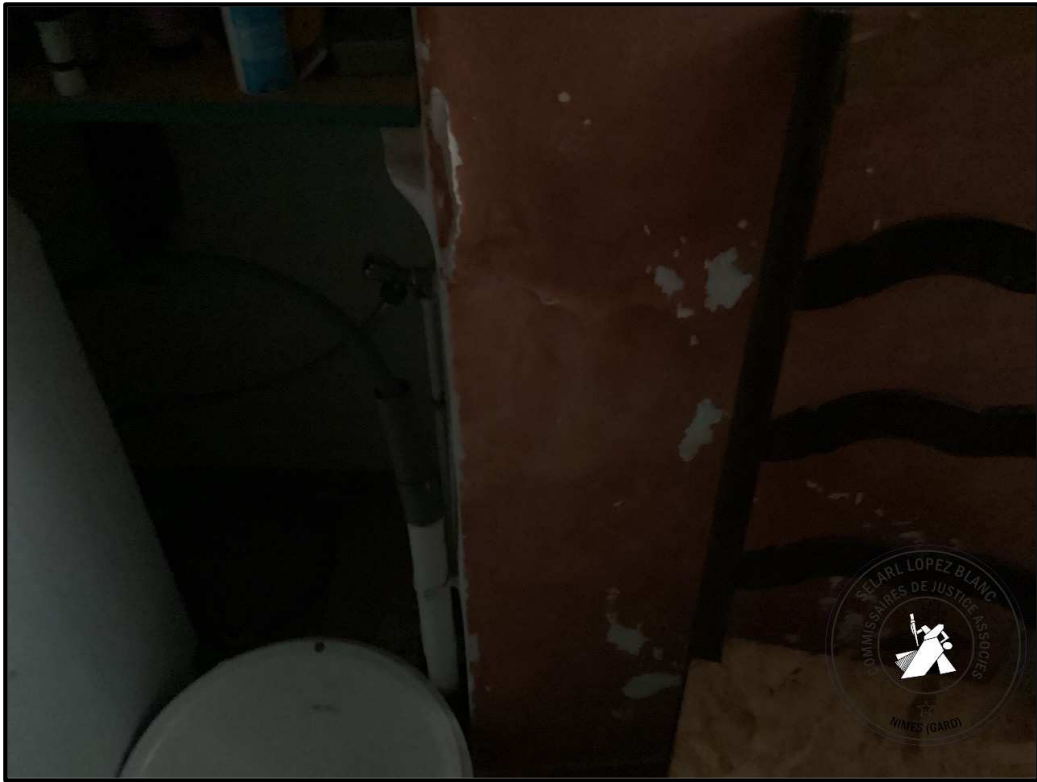
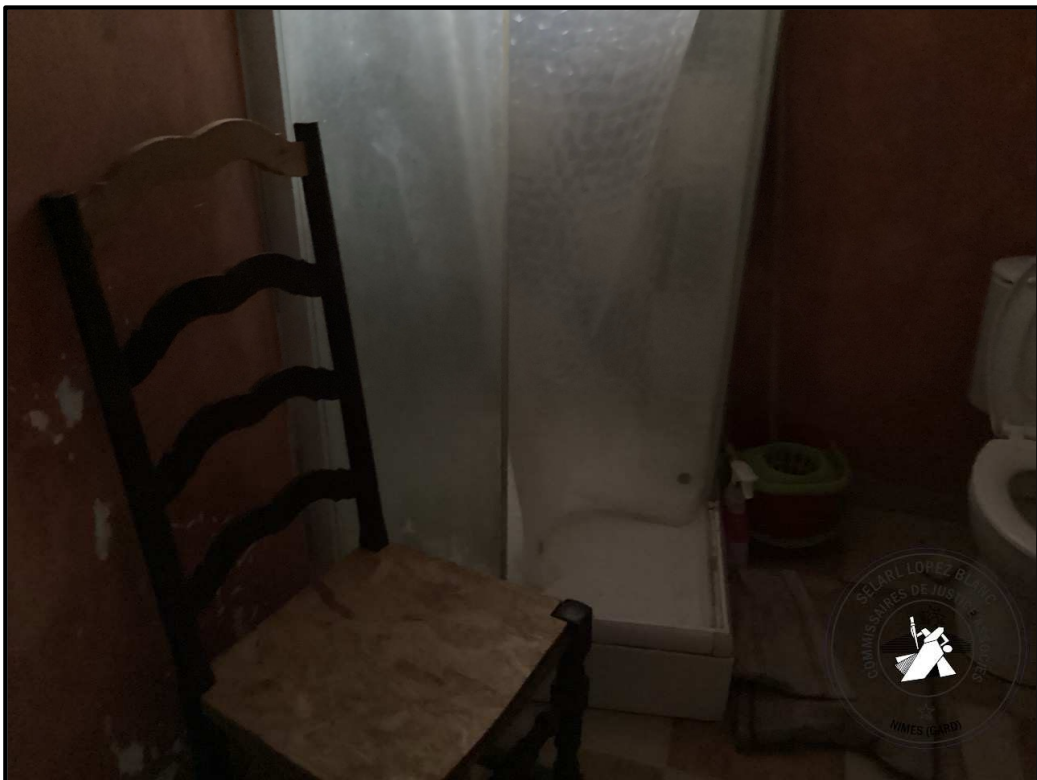
Sol carrelé, en état d'usage. Murs peints, écaillés et écaillés.

Plafond bois peint avec traces d'infiltration d'eau.  
au-dessus du plafond bois. L'infiltration provenait du cumulus et serait à ce jour réparé.

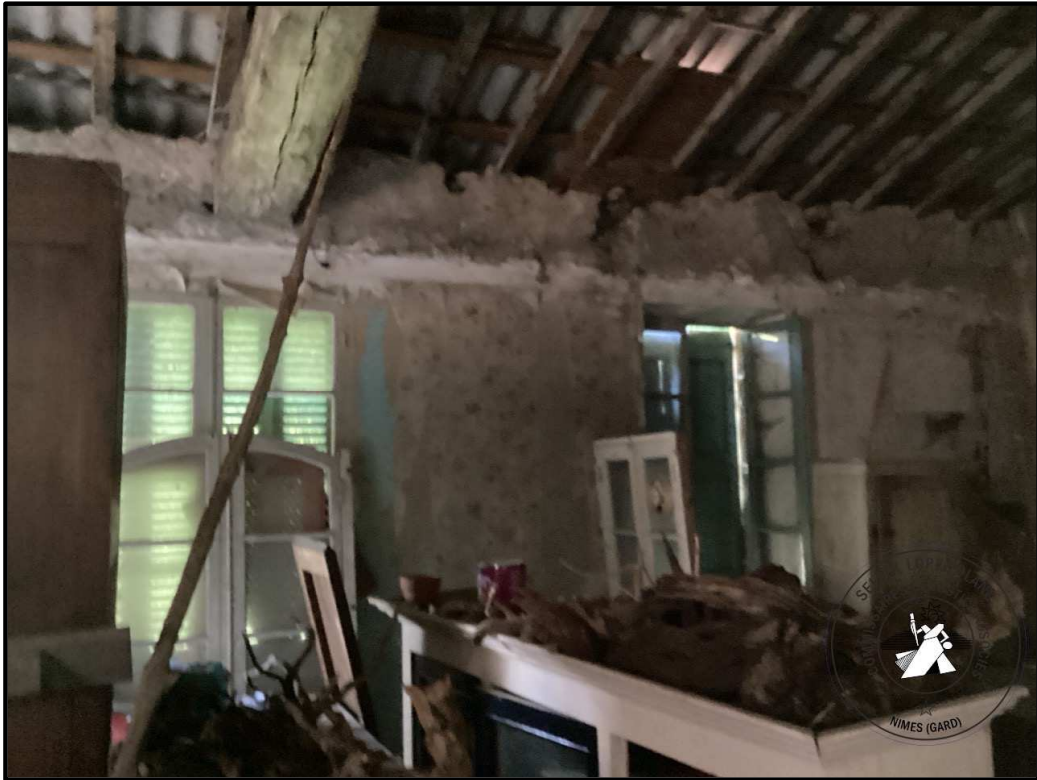
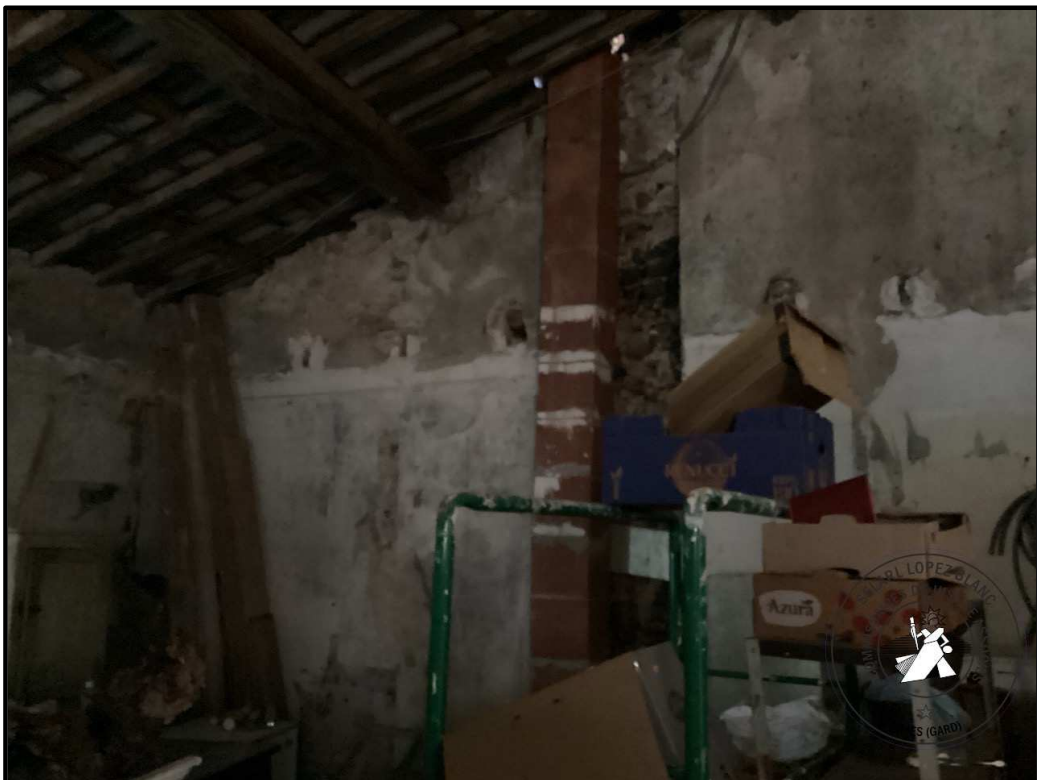
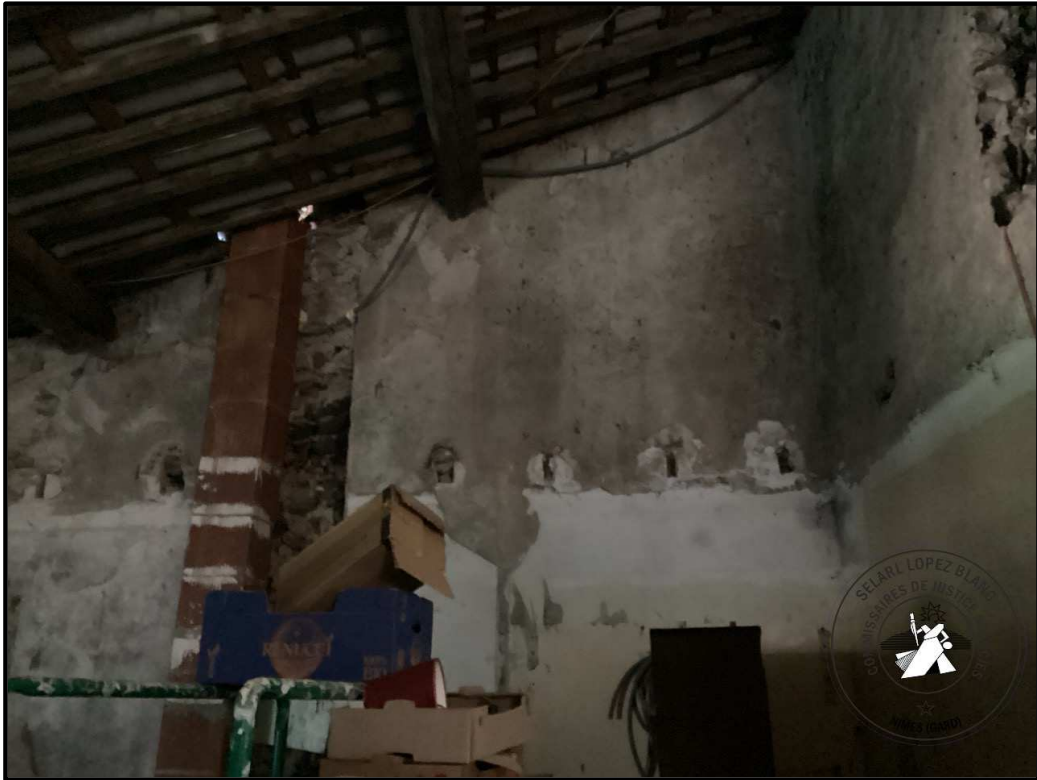
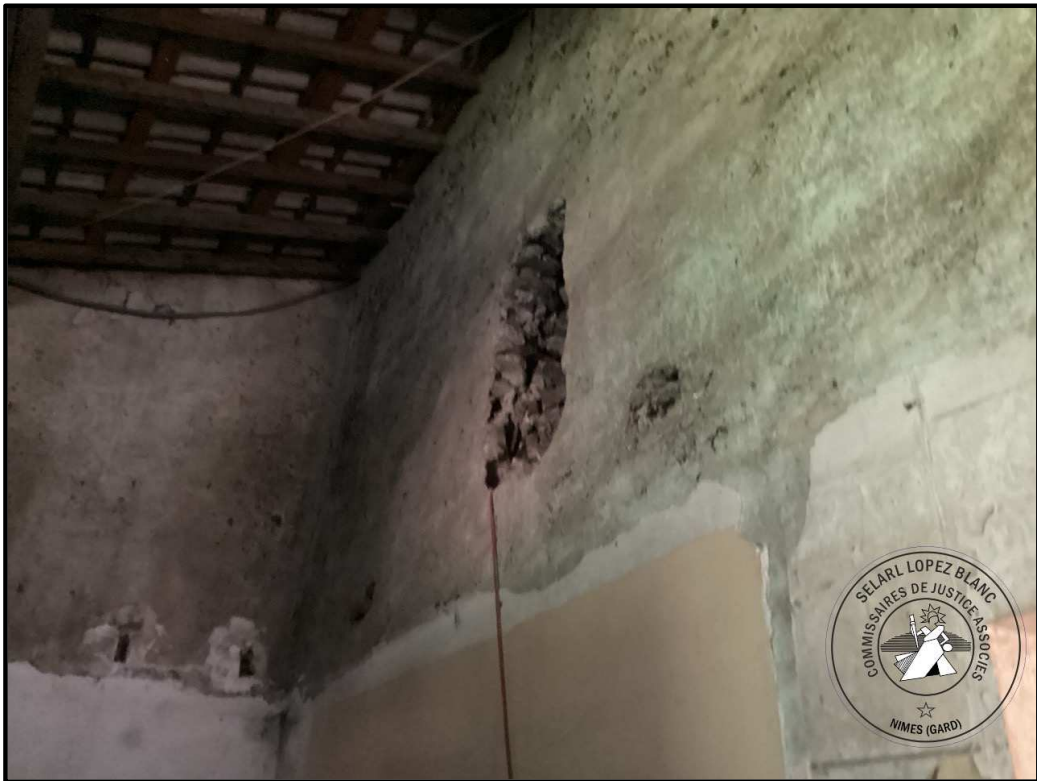
Le sol est en terre brute. Les murs sont à l'état brut, avec de nombreux trous. Nombreuses fissures murales.

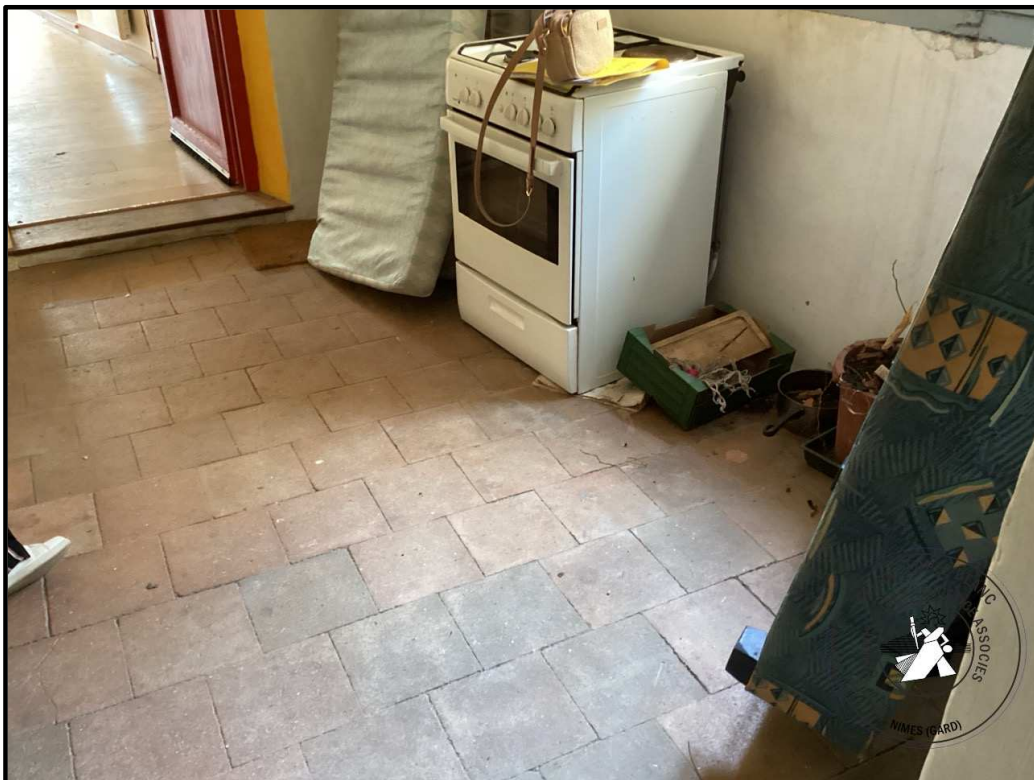
Sol en tomettes. Murs enduits, de couleur blanche, en mauvais état, fissurés.

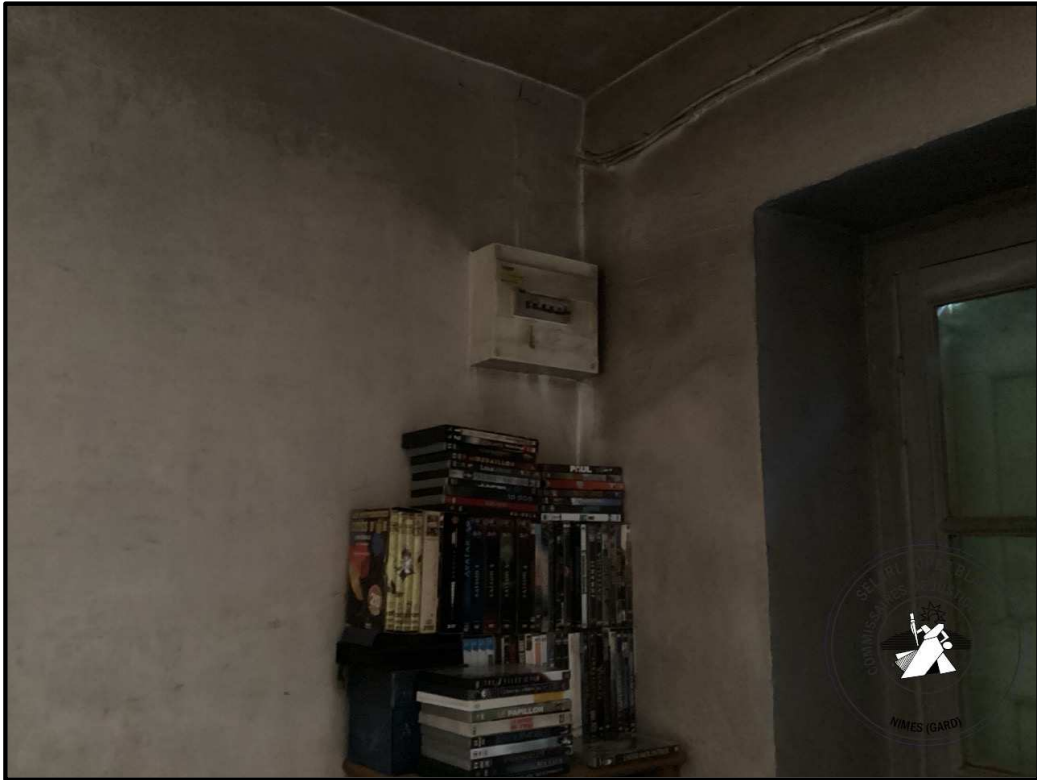
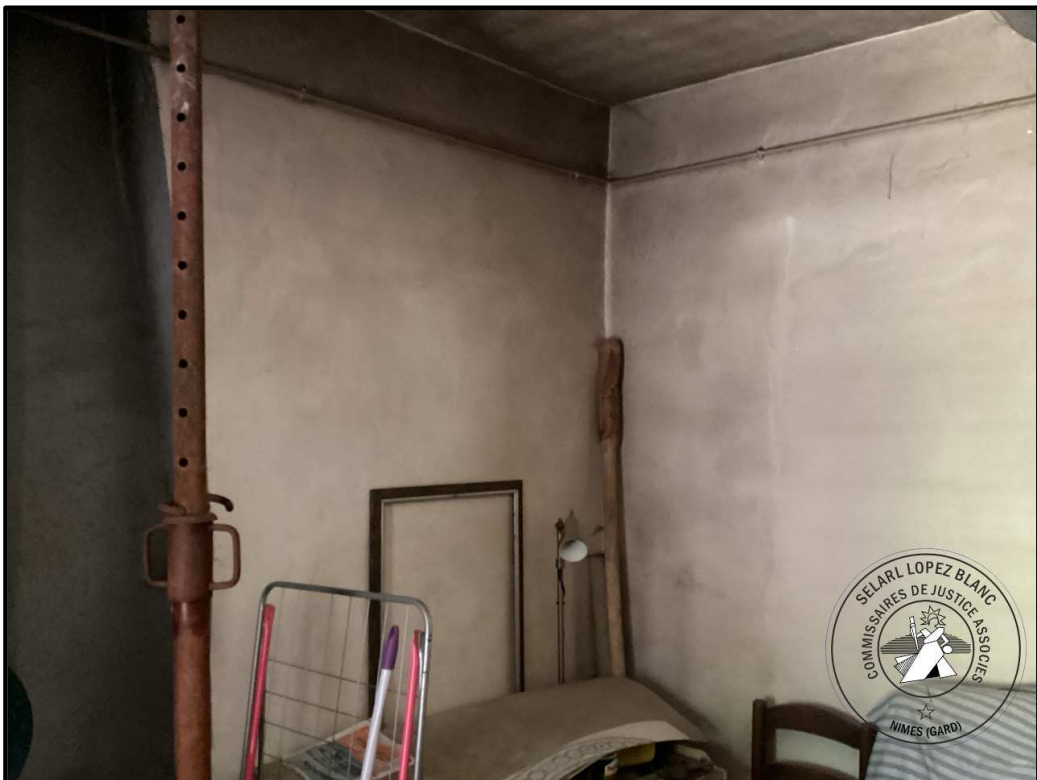
Des étais ont été installés | dans la pièce afin de soutenir le plafond suite à des infiltrations d'eau.

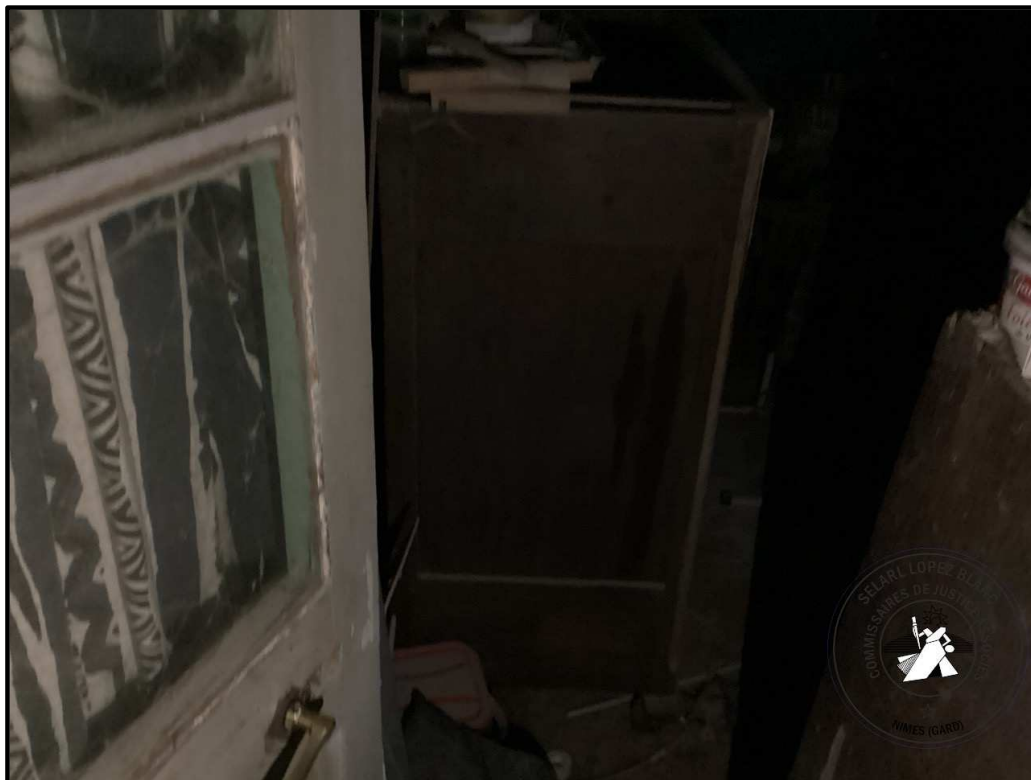
Nous constatons les traces d'une infiltration en plafond. Un point lumineux en plafond, une fenêtre double battant.

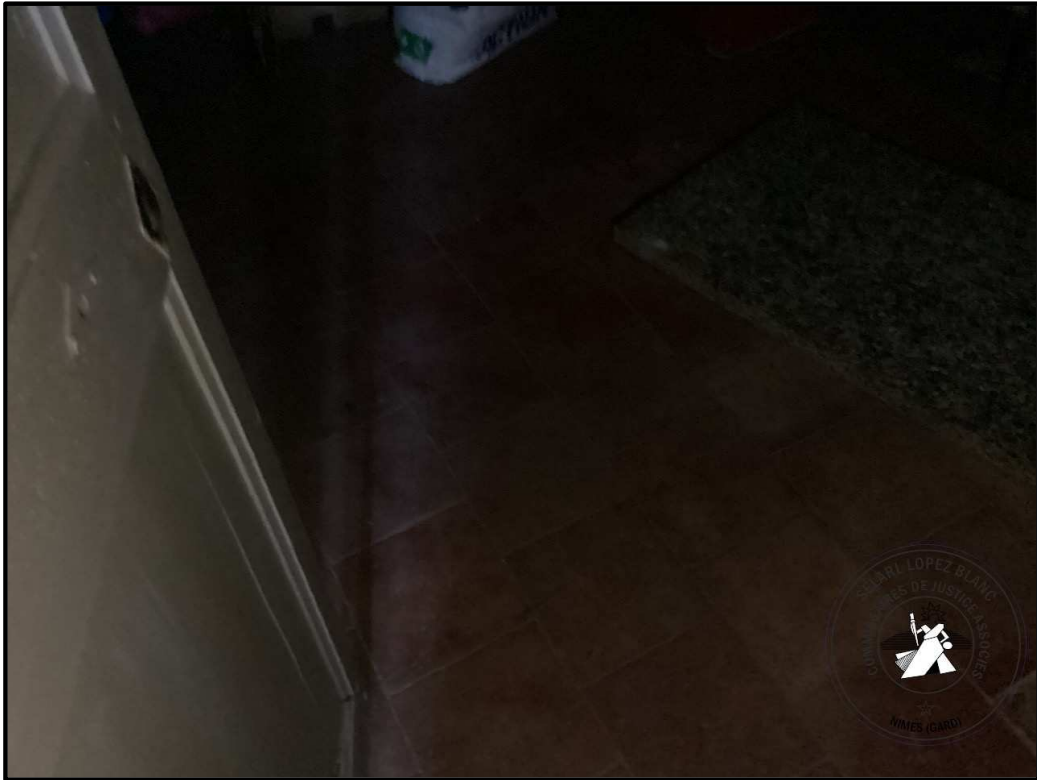
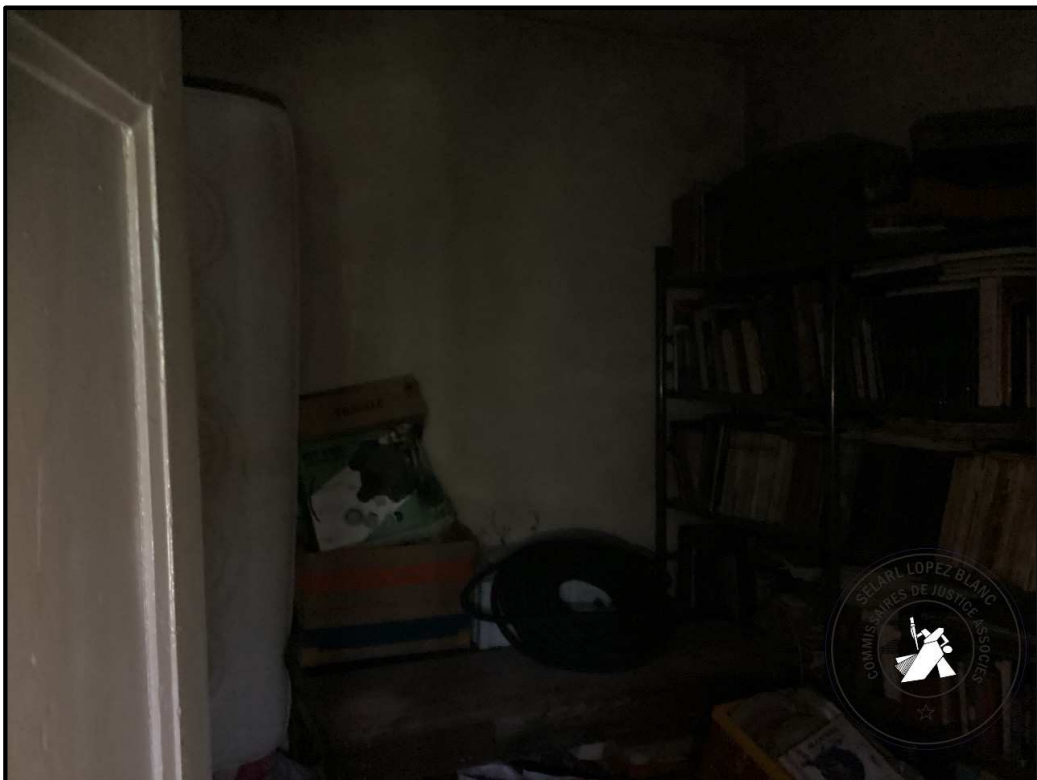
Plafond fortement dégradé, fissuré, avec les marques d'une infiltration d'eau. Un point lumineux.
