## PROCES-VERBAL DESCRIPTIF

## **L'AN DEUX-MILLE-VINGT-SIX ET LE VINGT-NEUF JUIN**

Certifie avoir procédé ce jour, à partir de 9 heures 30, à VENISSIEUX (69200) , 14 rue Guy de Maupassant et en présence des intervenants suivants :

Il s'agit d'une maison située à VENISSIEUX (RHONE) 69200 – 14 rue Guy de Maupassant cadastrée section BE n°64 et section BE n°272.

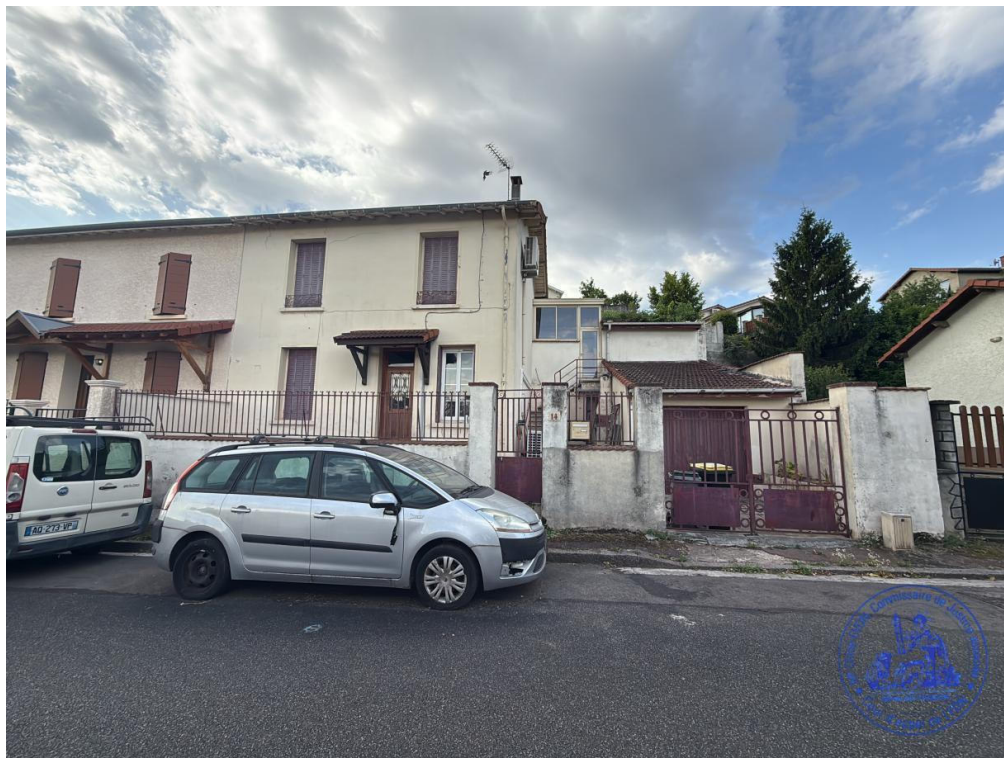
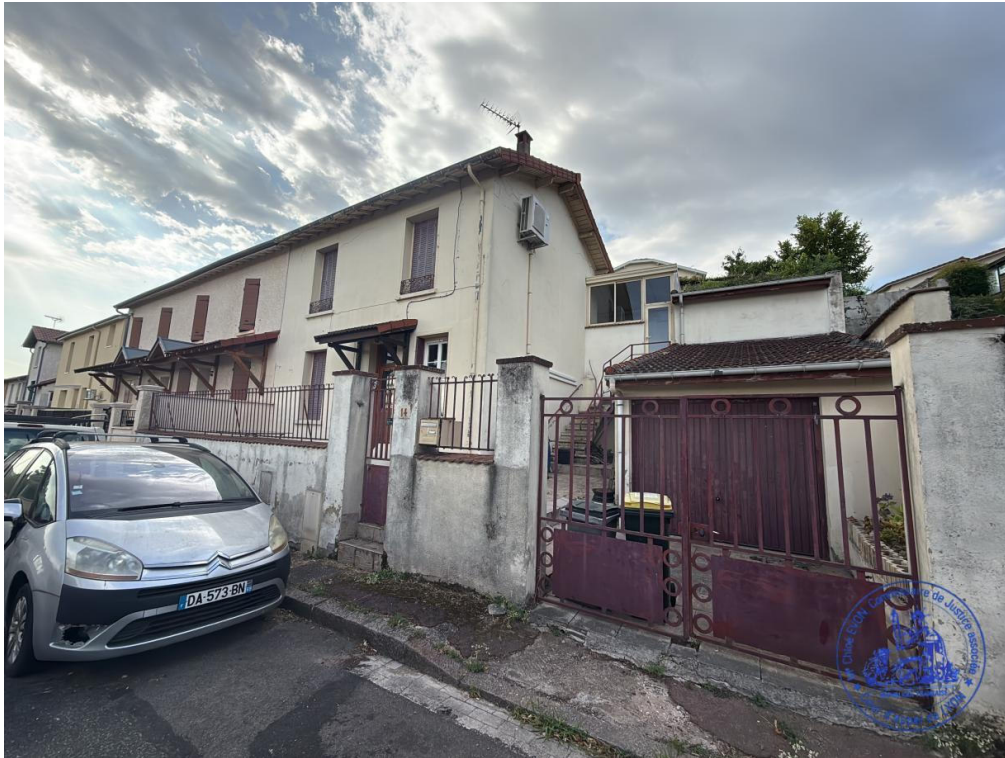
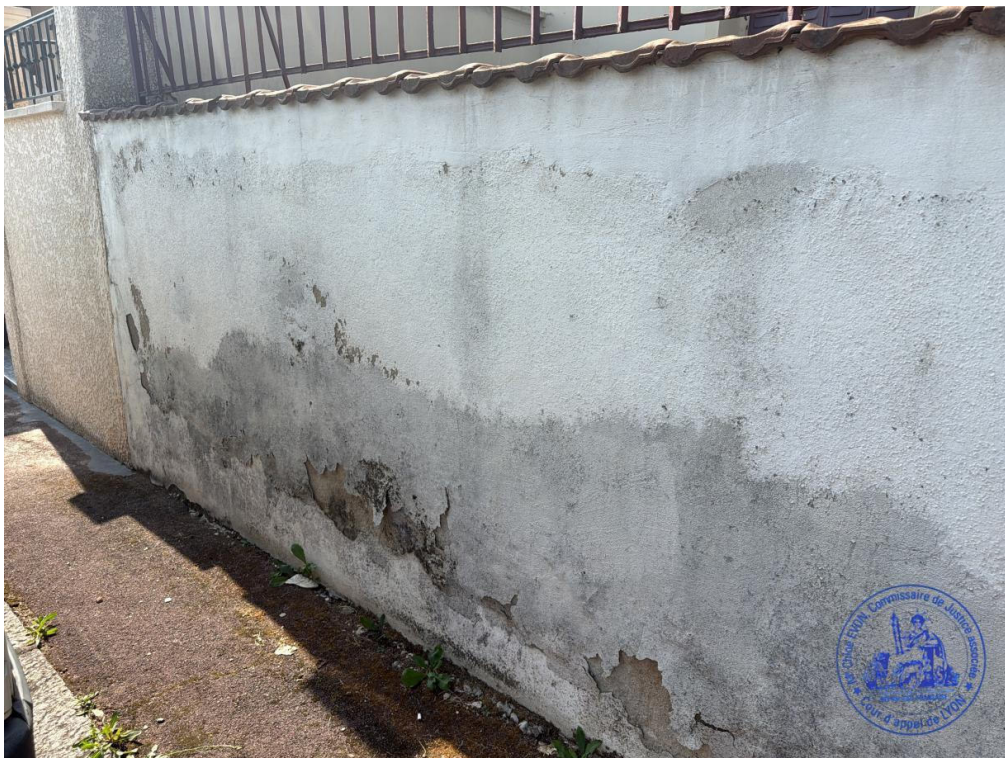
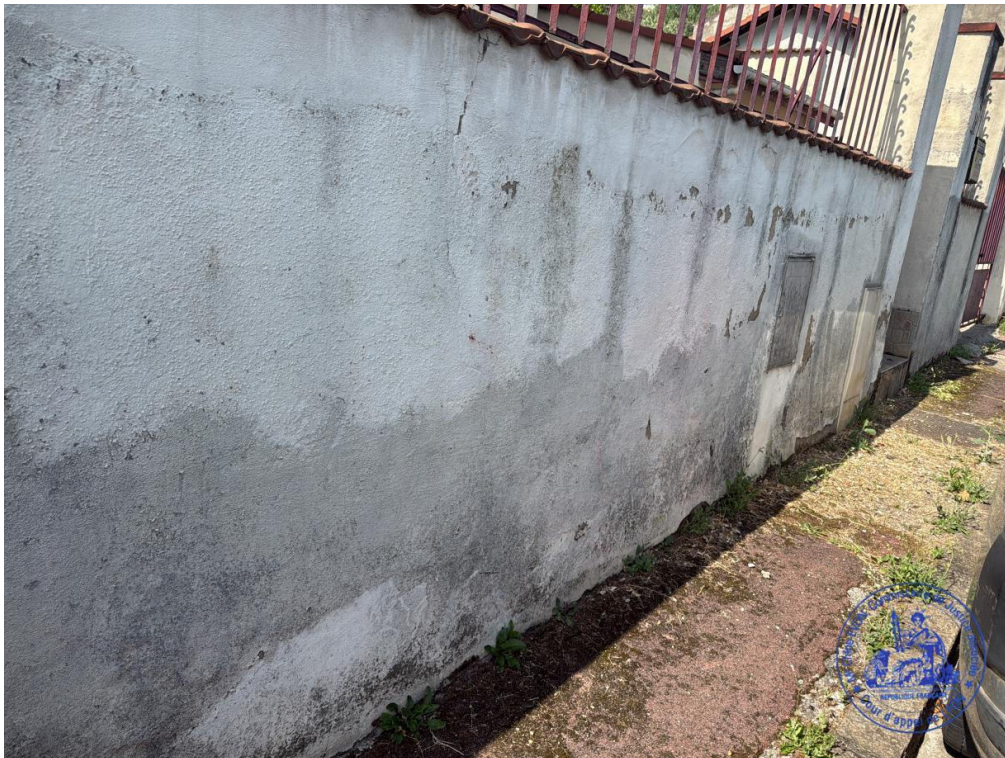
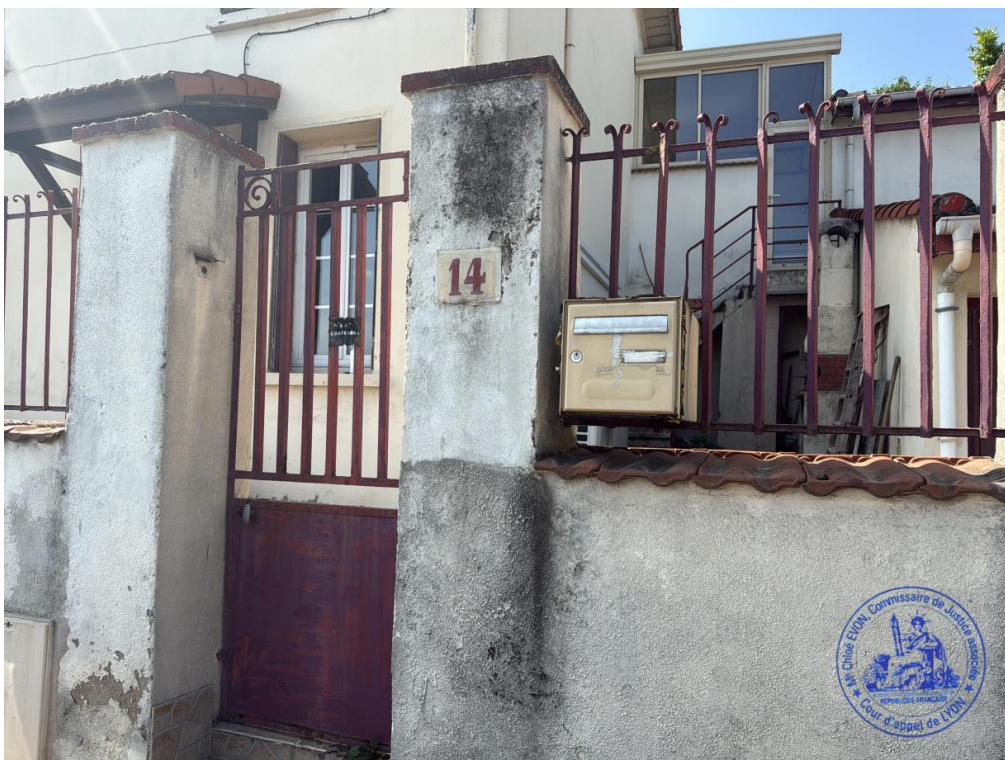
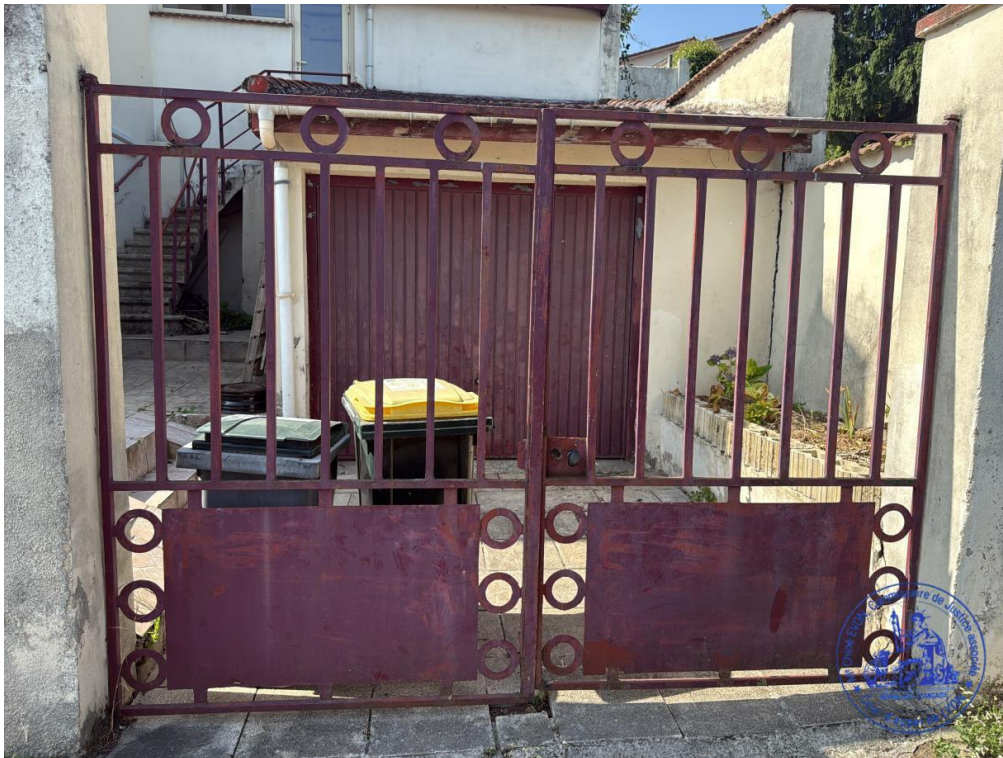
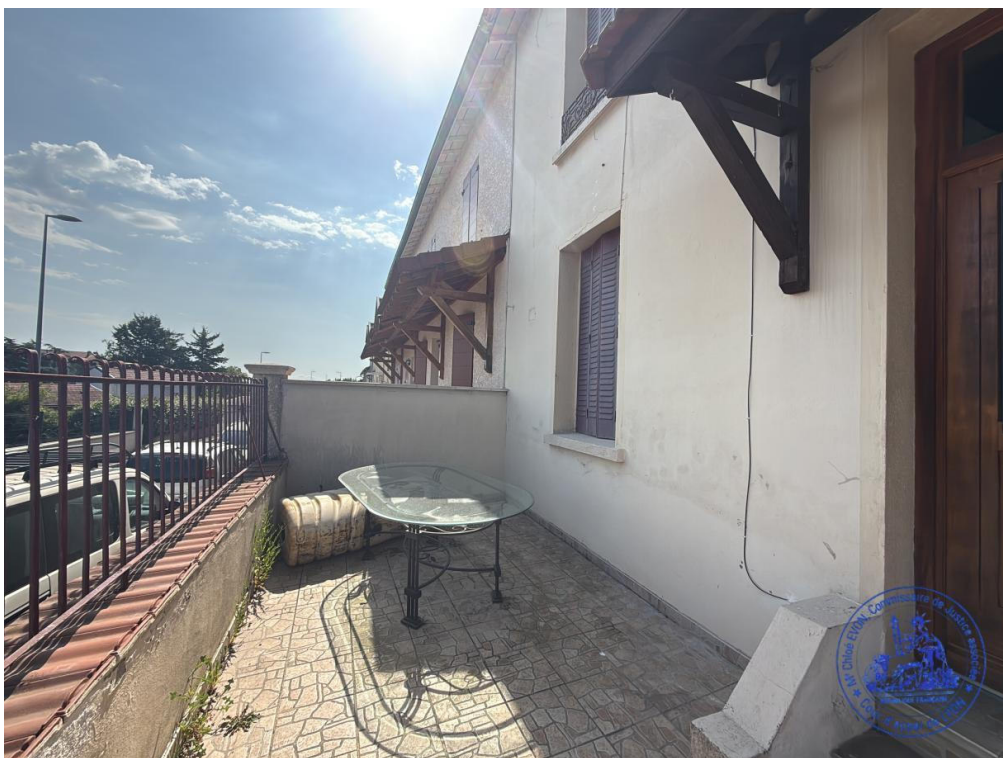
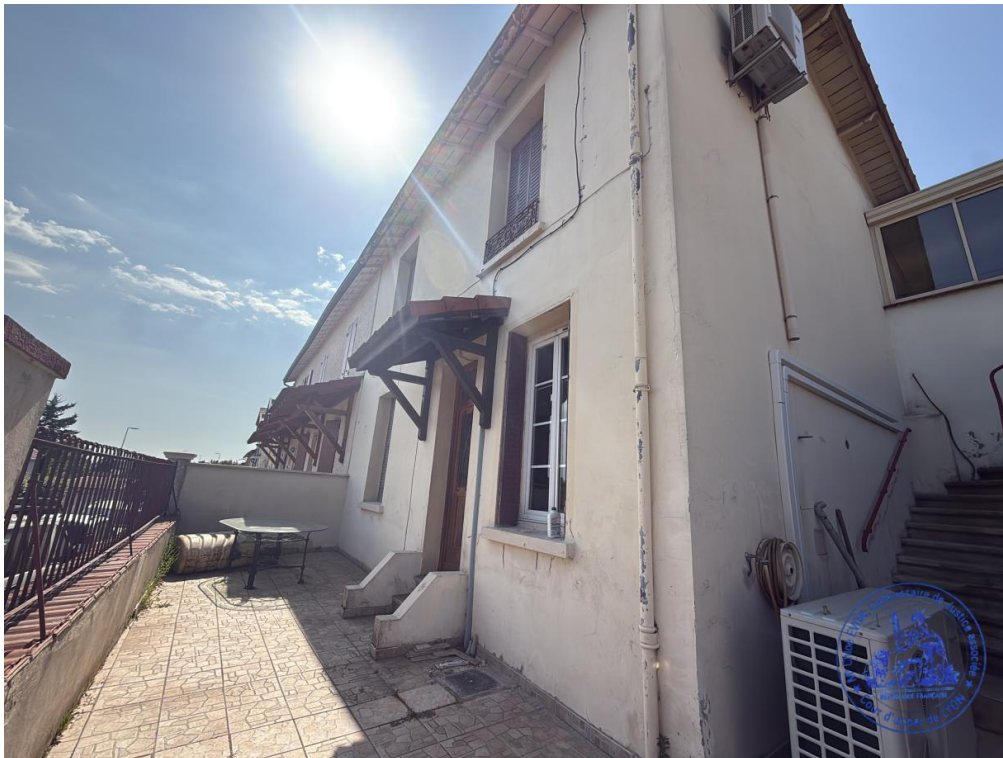
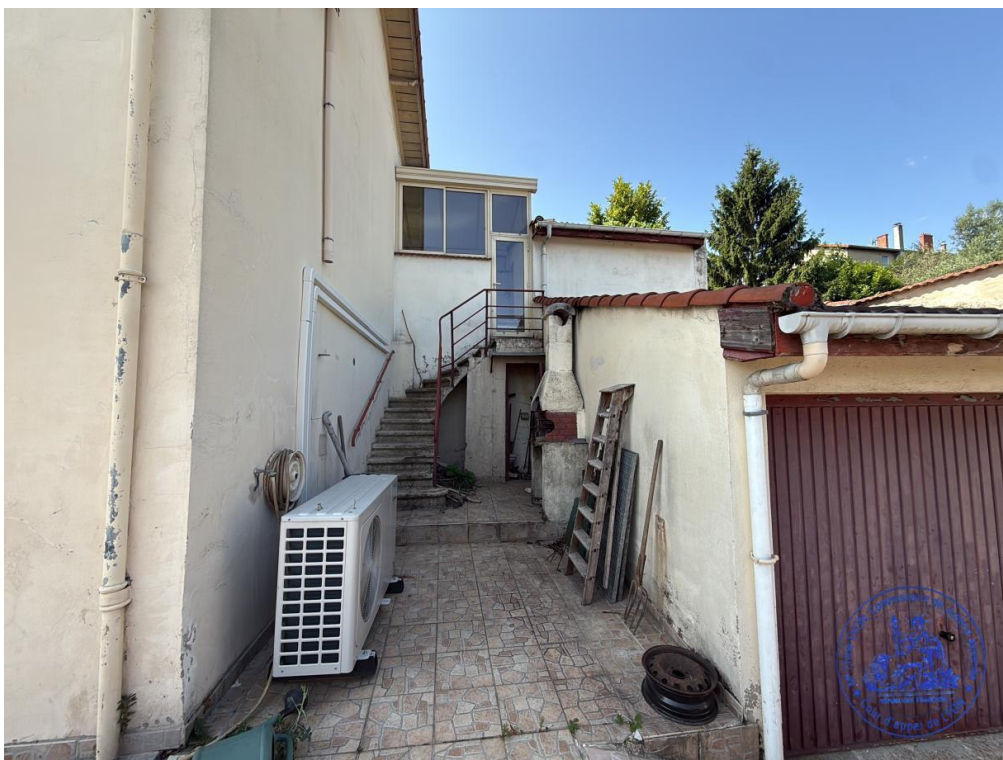
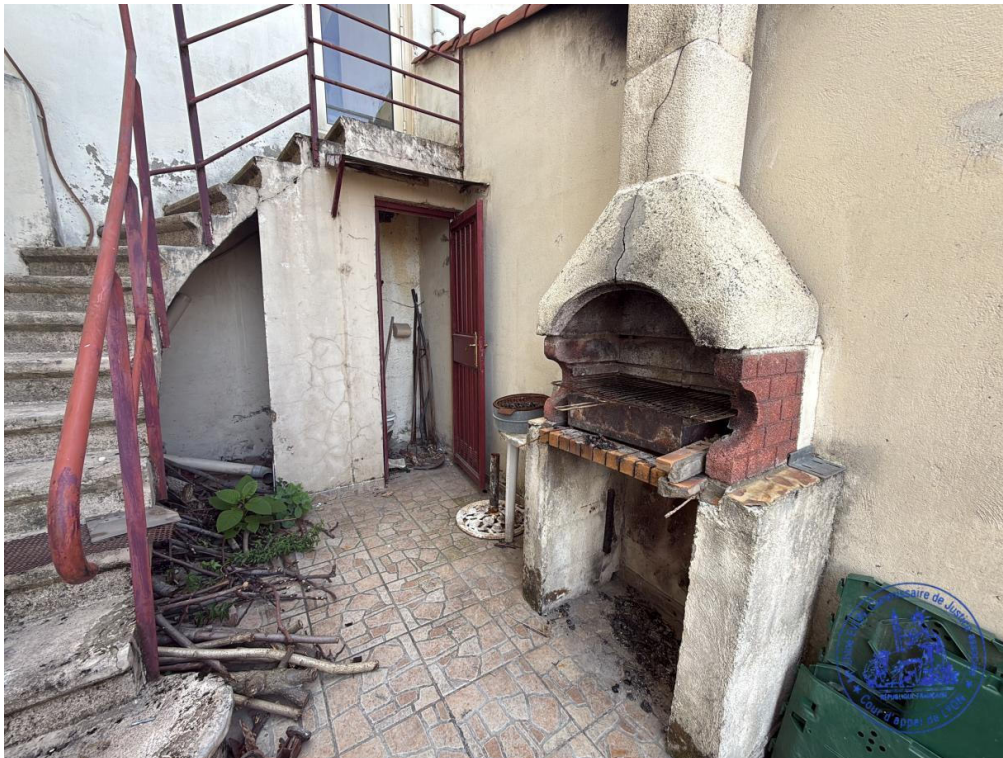
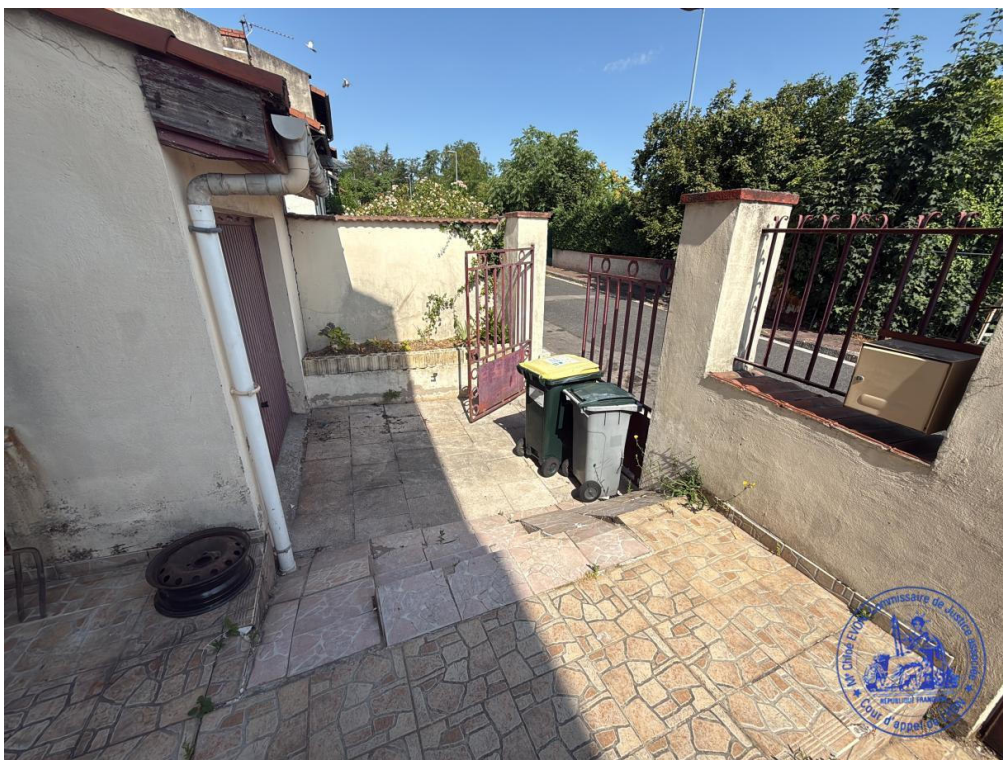
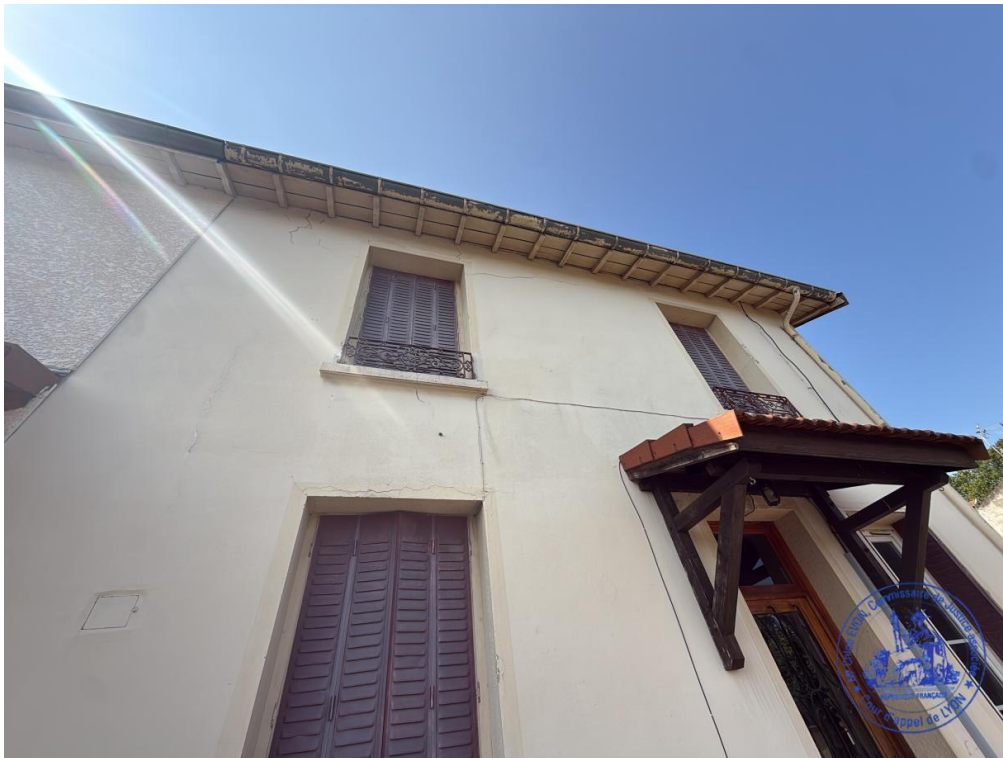
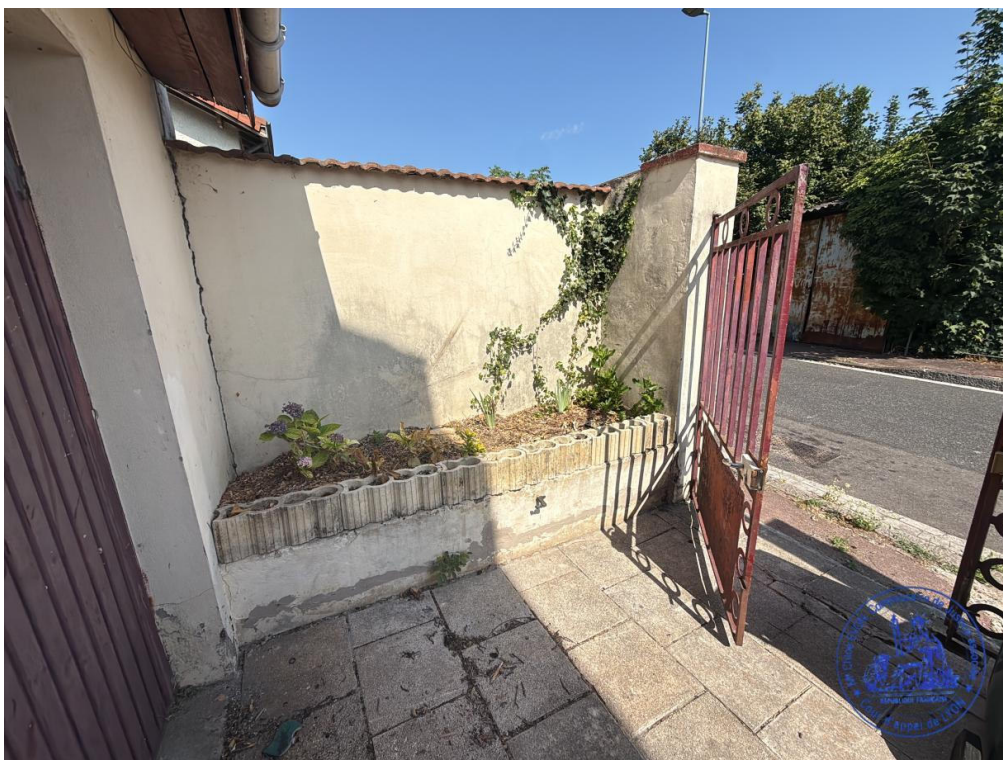
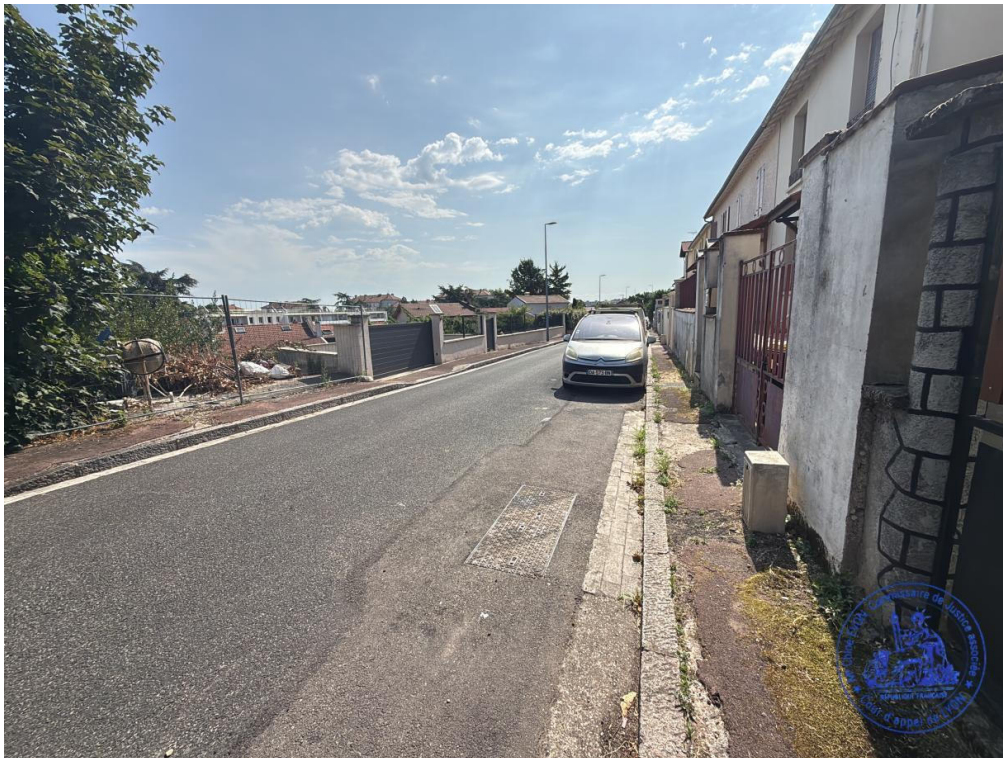
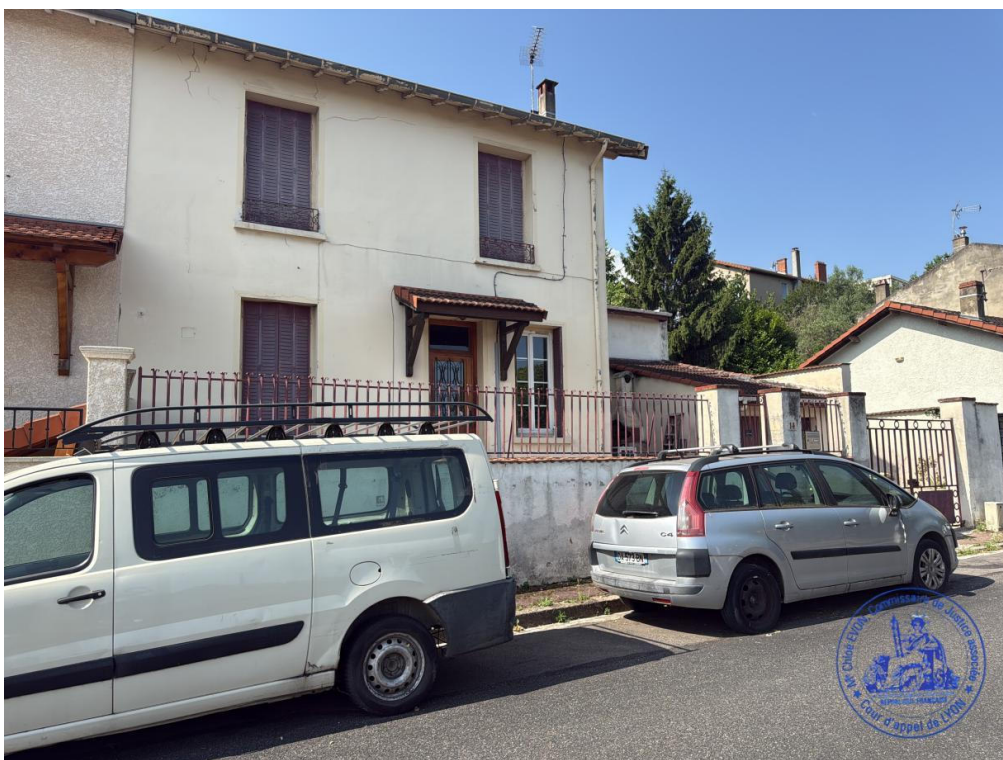
#### **1 / Extérieur – Nord**

Le mur de limite de propriété est en très mauvais état ainsi que les piliers et le portal séparatif.

La façade est en état d'usage et présente des fissures.

Les cheminements présente des désordres.

Je note la présence d'un bloc de ventilation qui semble avoir moins de cinq ans.
