## PROCES-VERBAL DESCRIPTIF

## **L'AN DEUX-MILLE-VINGT-SIX ET LE VINGT-NEUF JUIN**

Certifie avoir procédé ce jour, à partir de 9 heures 30, à VENISSIEUX (69200) , 14 rue Guy de Maupassant et en présence des intervenants suivants :

Il s'agit d'une maison située à VENISSIEUX (RHONE) 69200 – 14 rue Guy de Maupassant cadastrée section BE n°64 et section BE n°272.

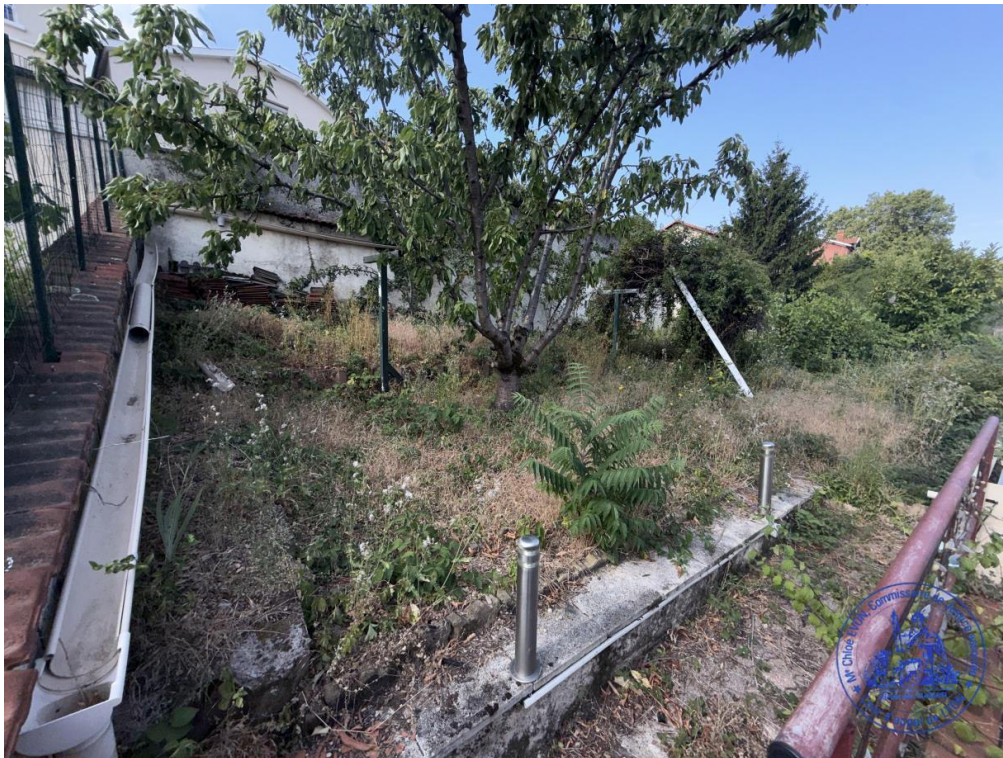
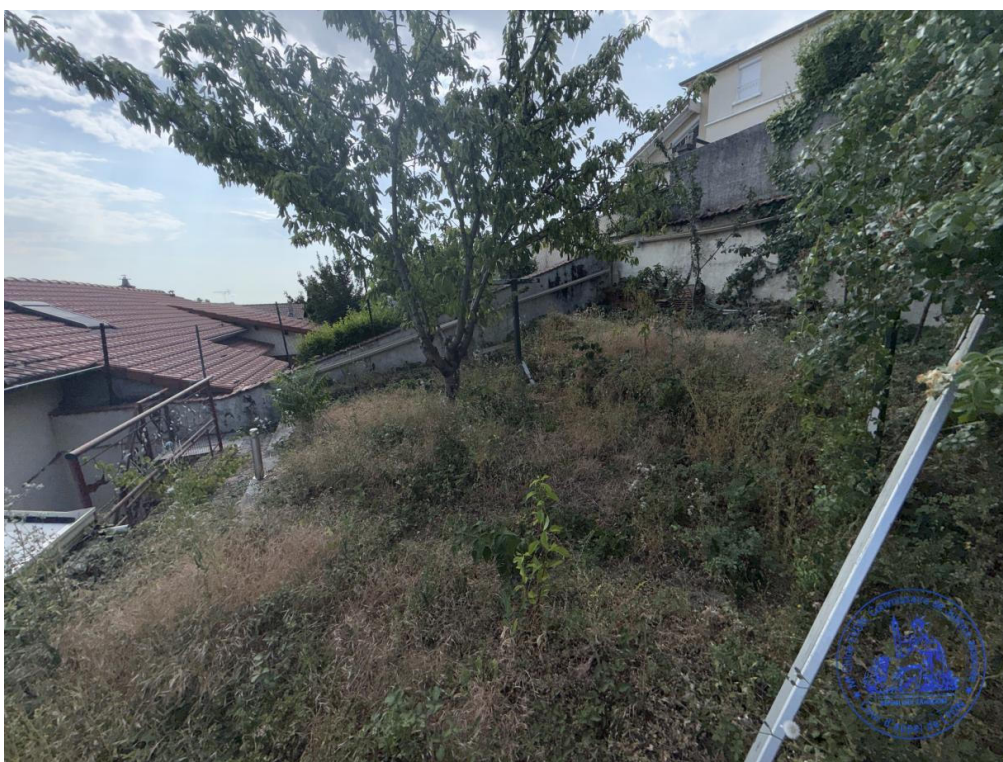
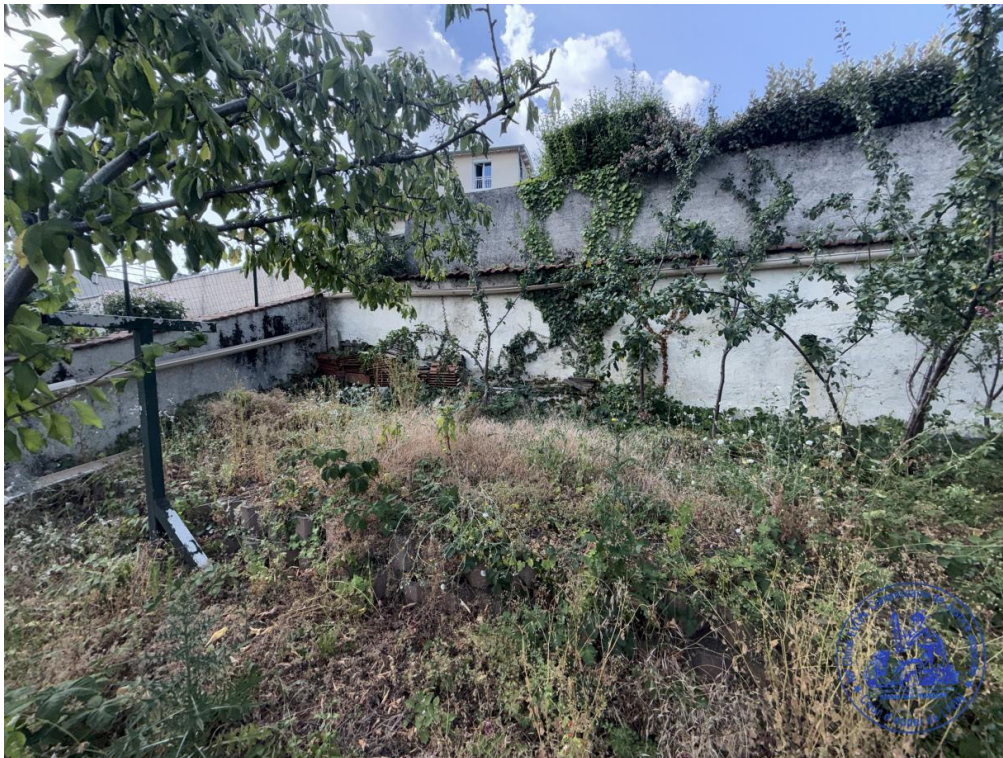
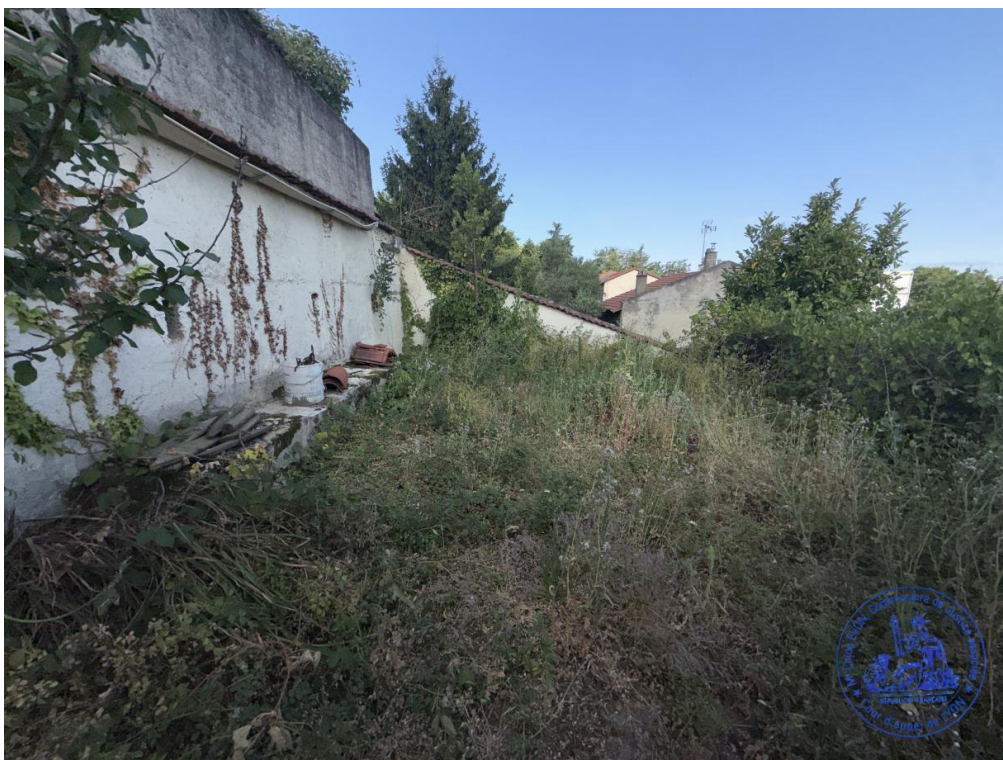
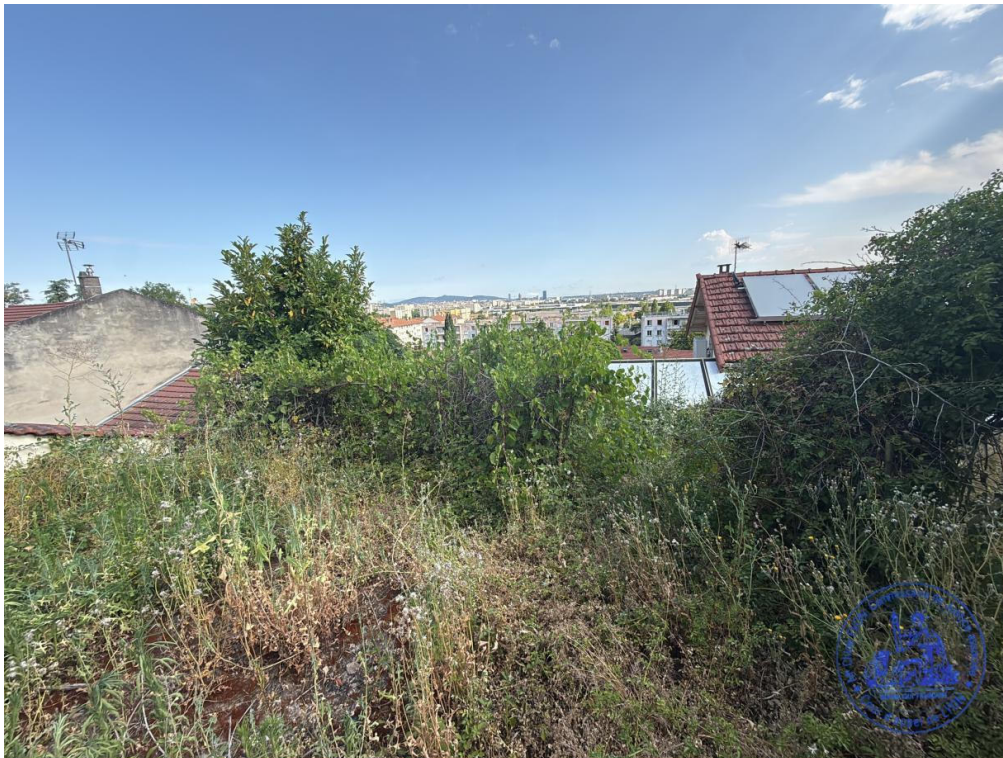
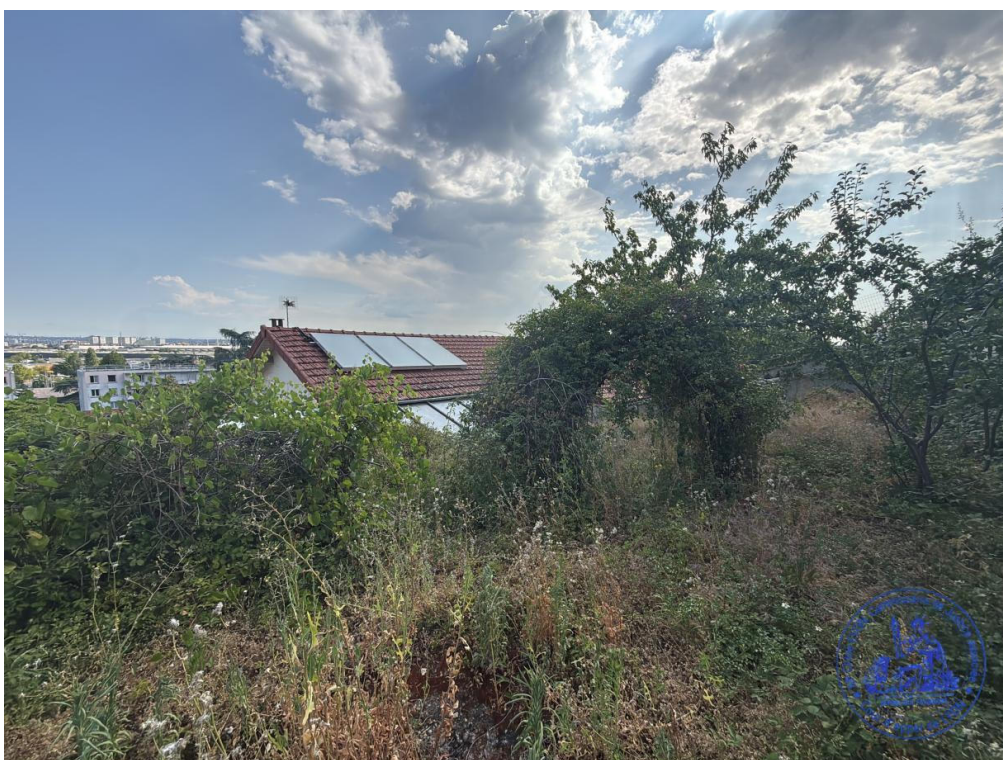
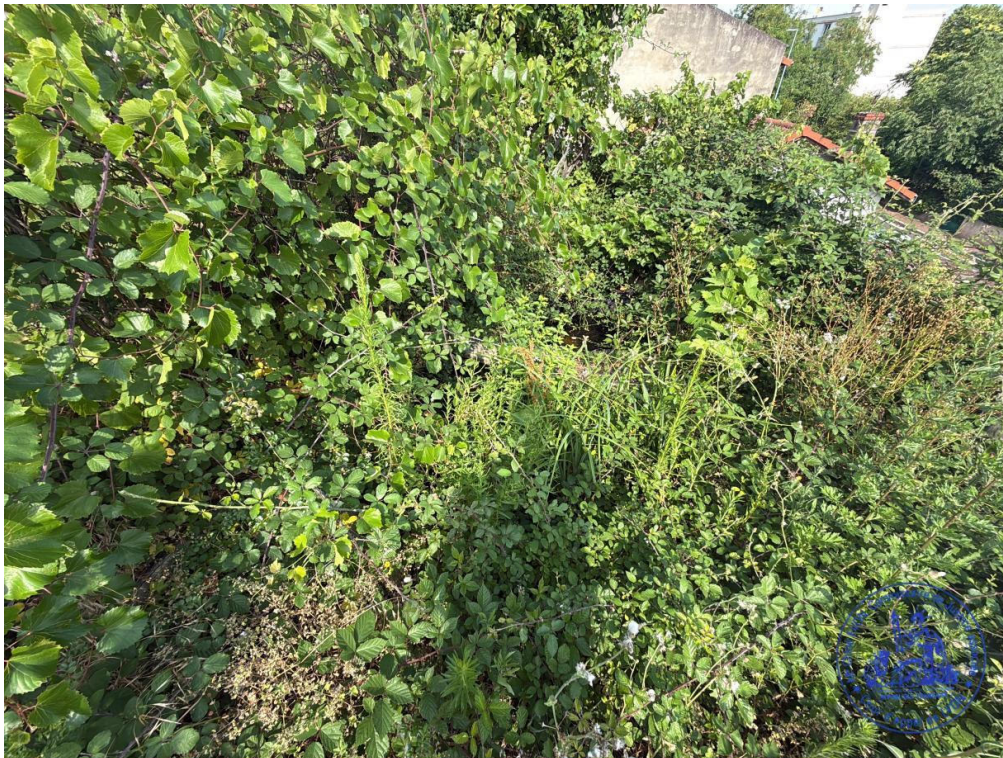
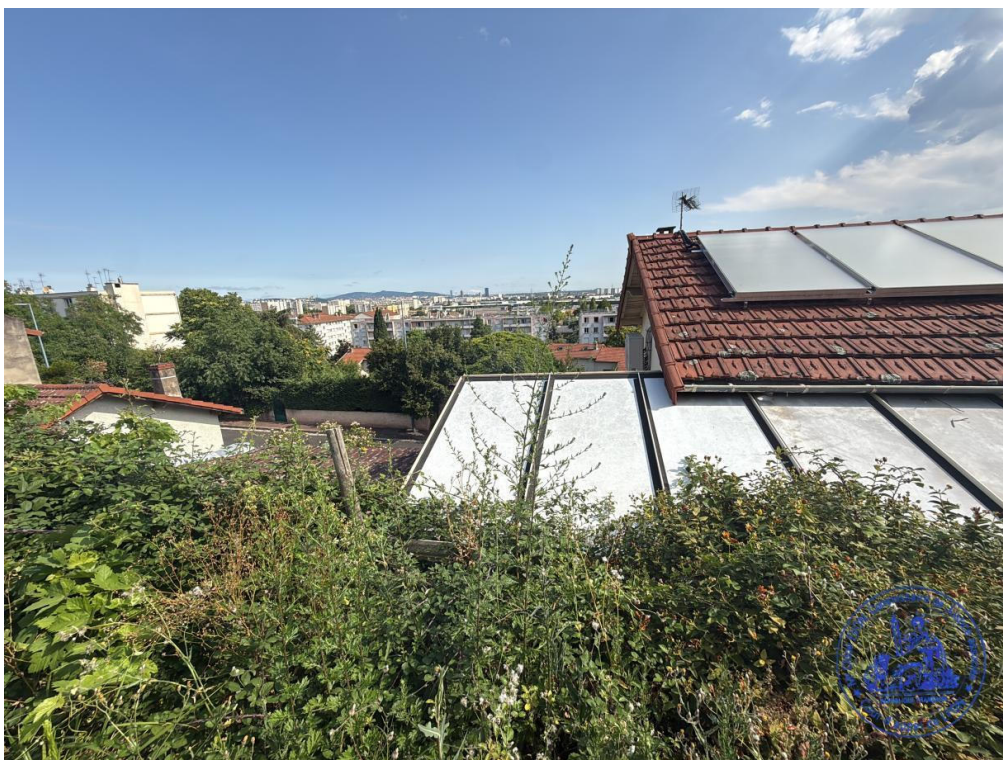
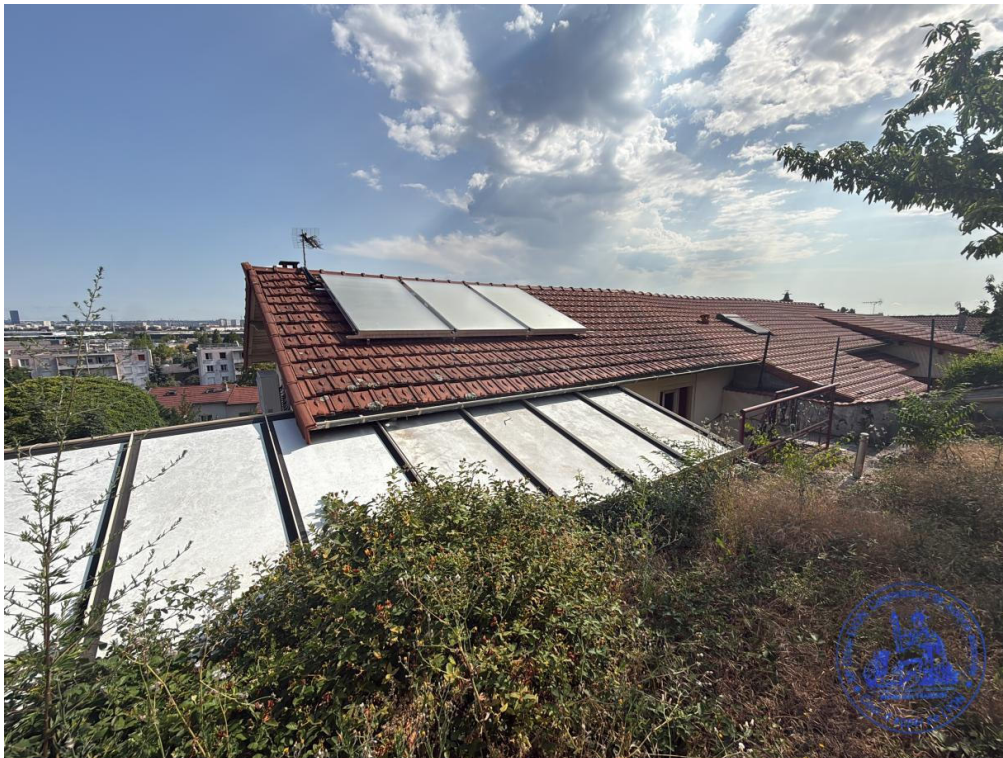
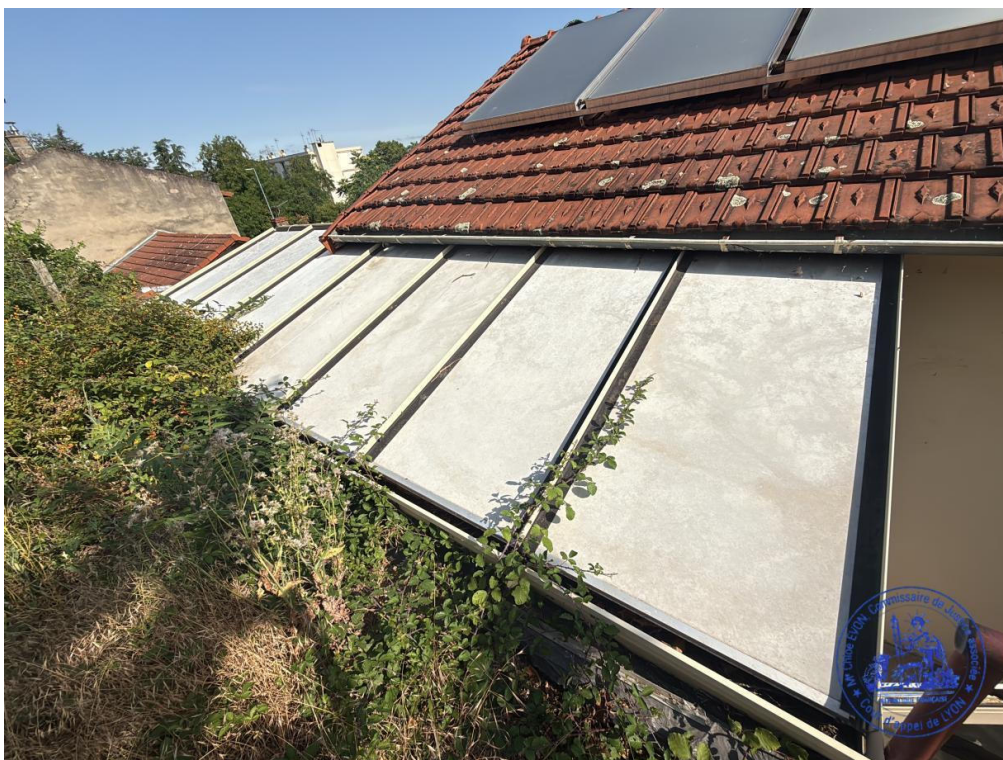
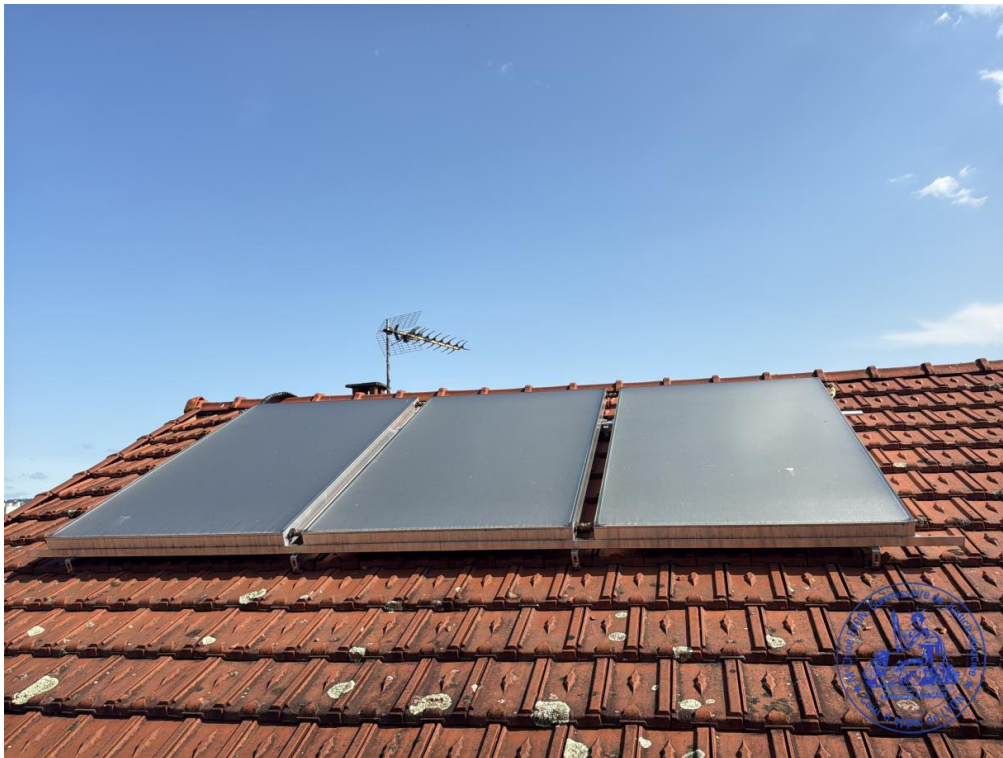
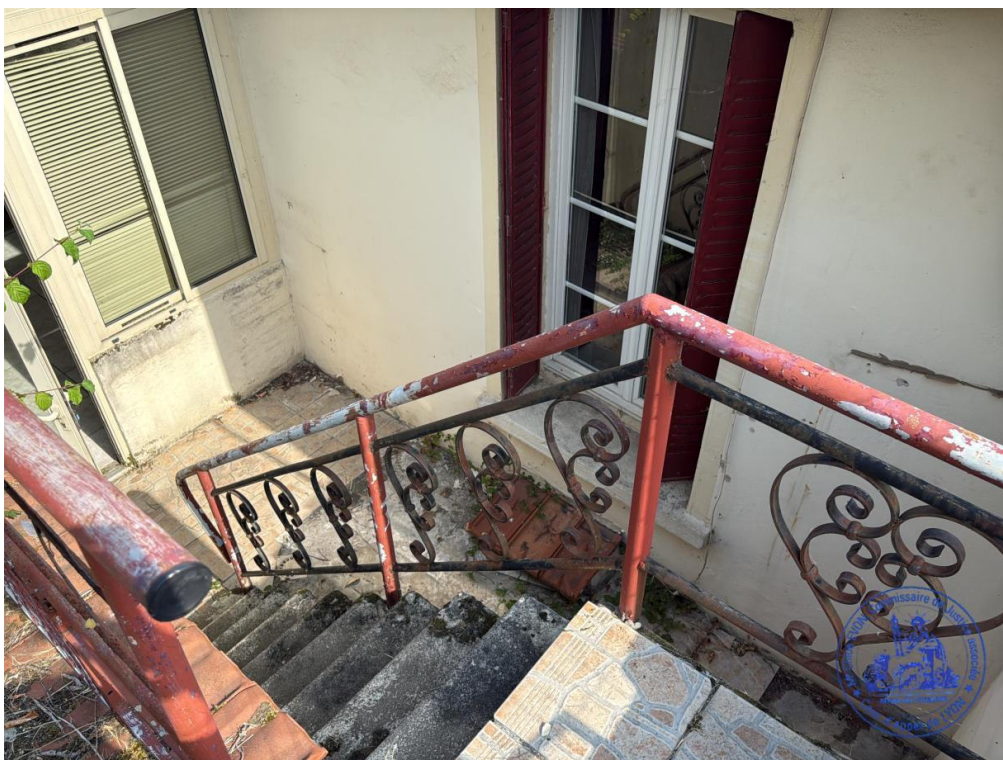
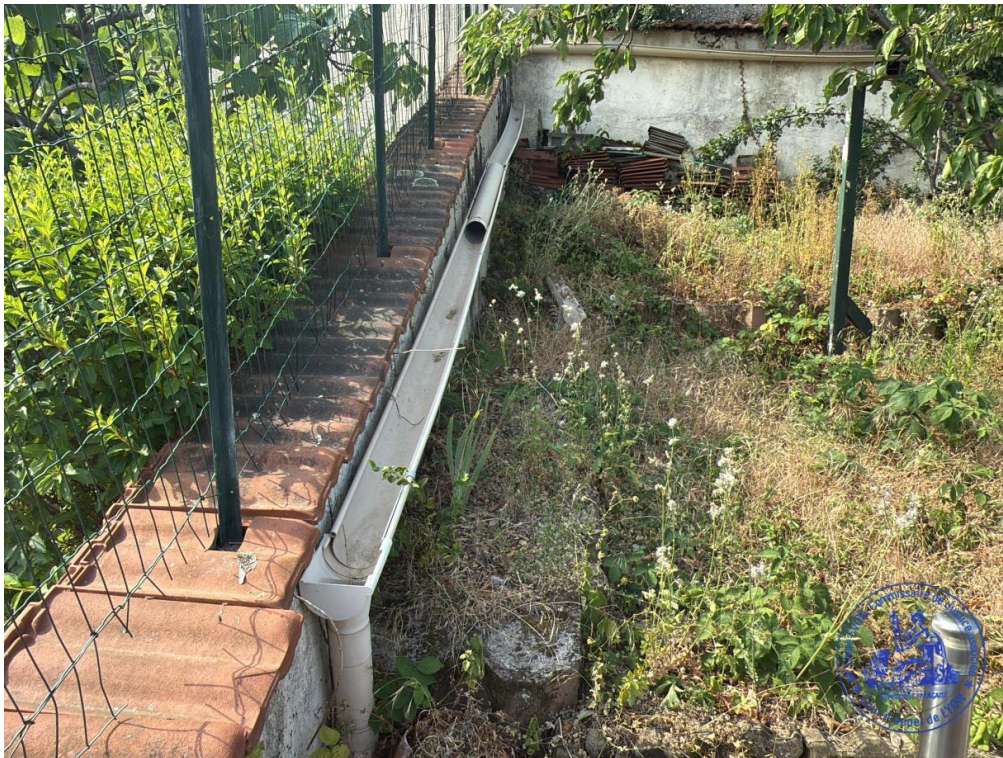
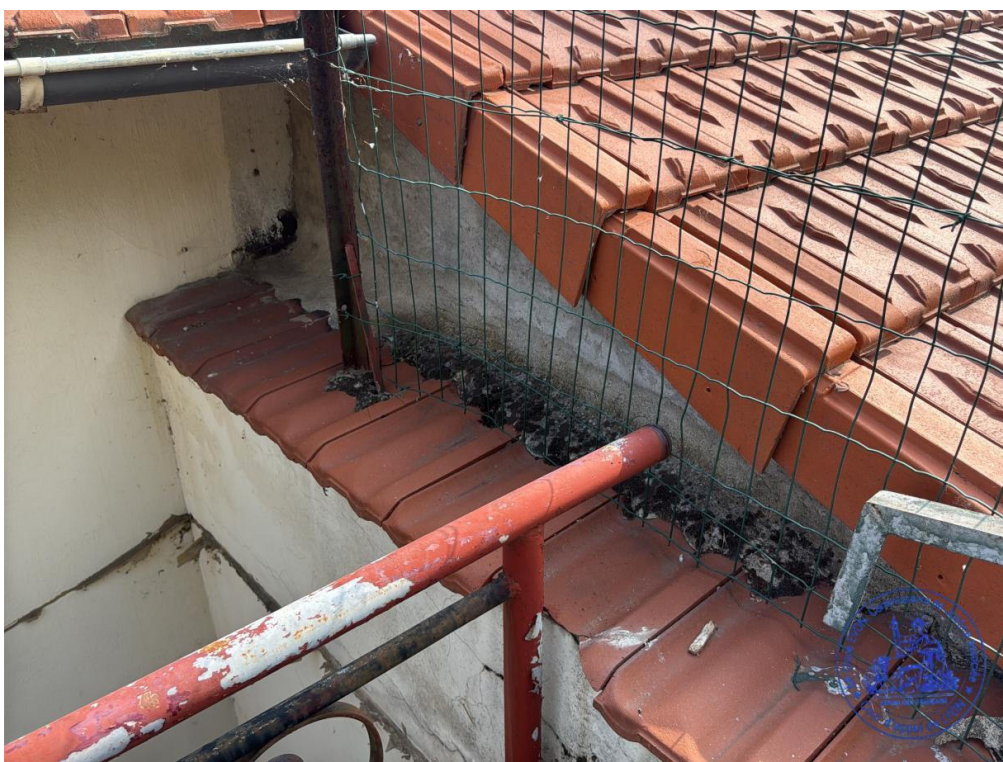
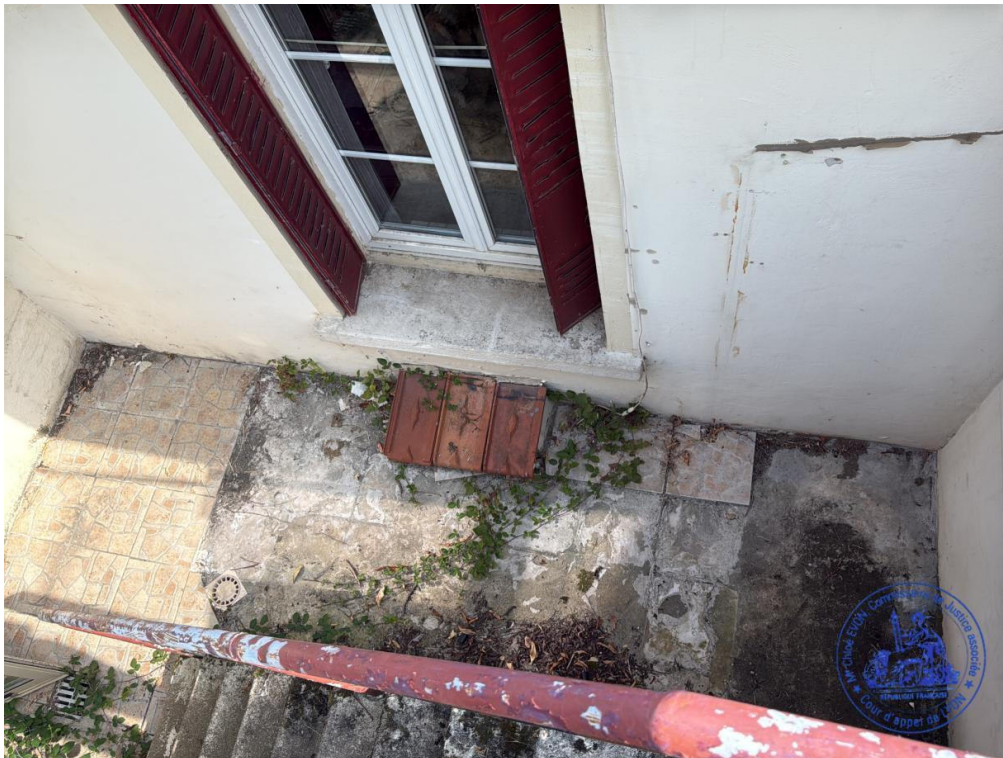
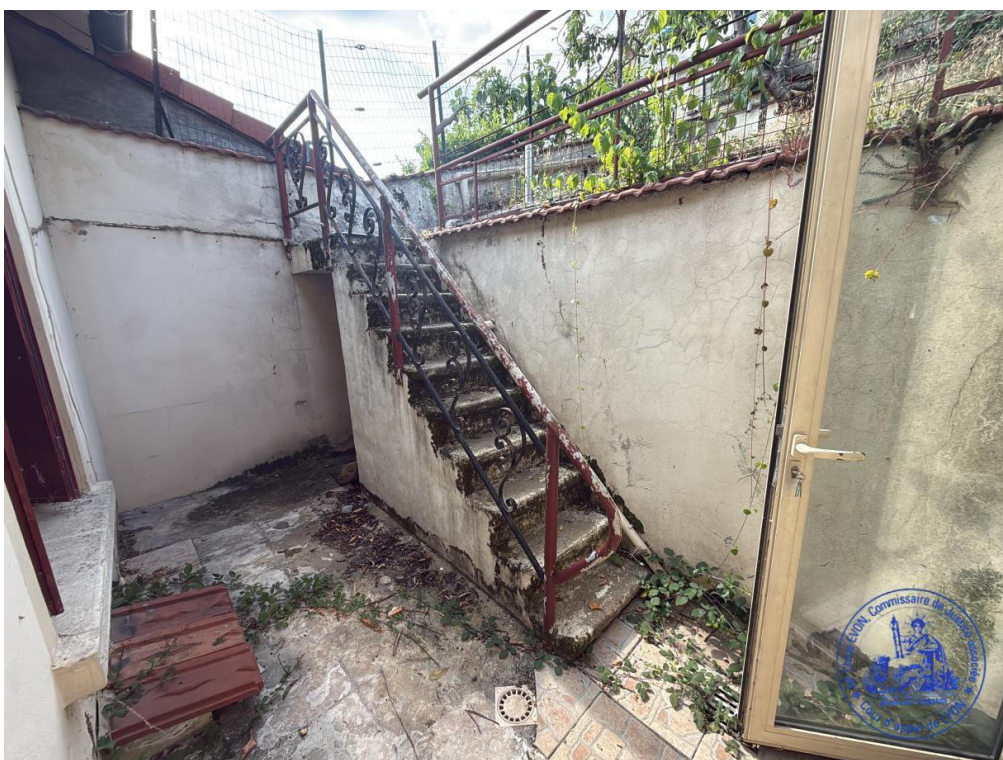
## 2 / Extérieur – Sud

Présence d'un jardin non entretenu, aménagé sur plusieurs niveaux, ainsi qu'un point d'eau masqué par la végétation.

Des altérations localisées et mousse sont observées en toiture.

Je note la présence de trois panneaux solaires.

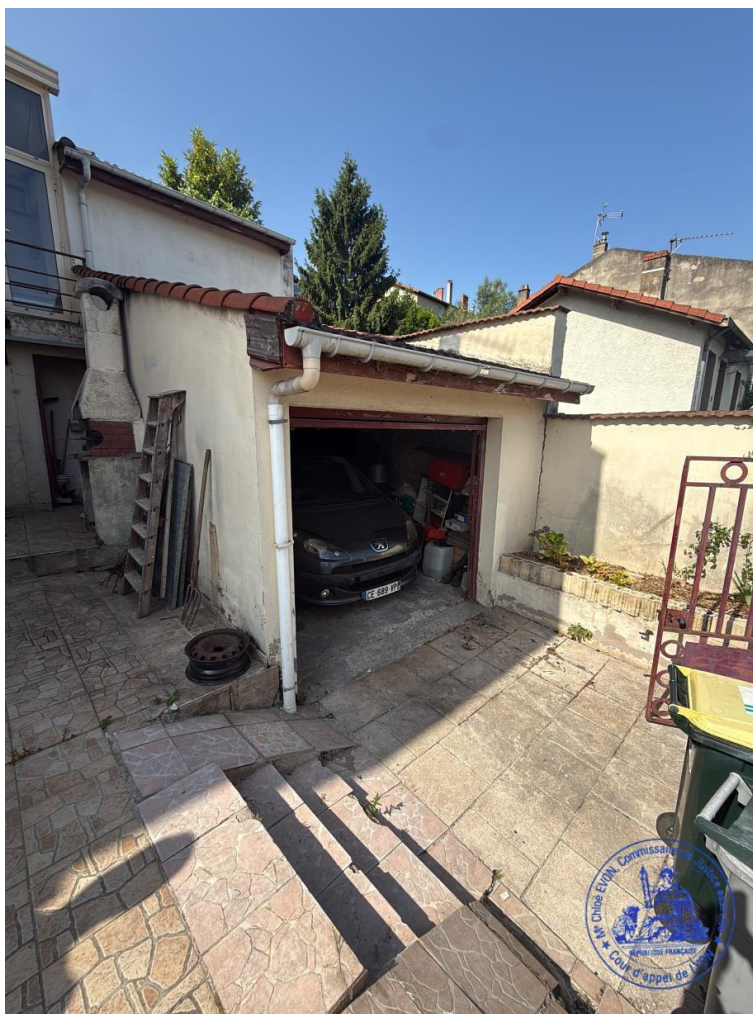
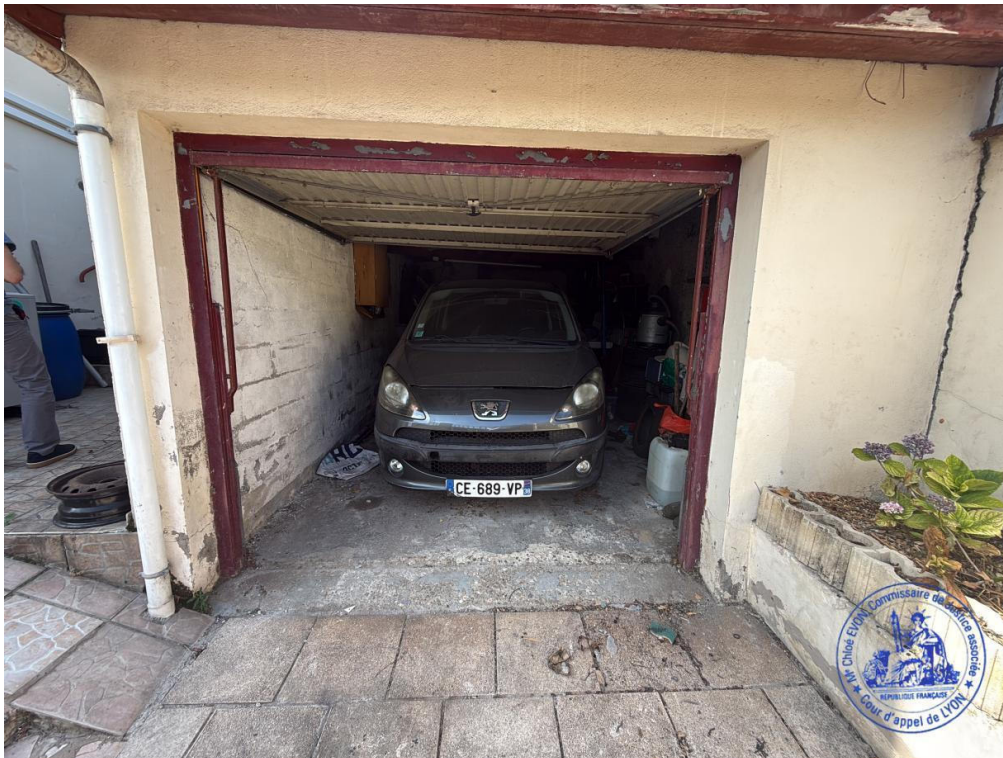
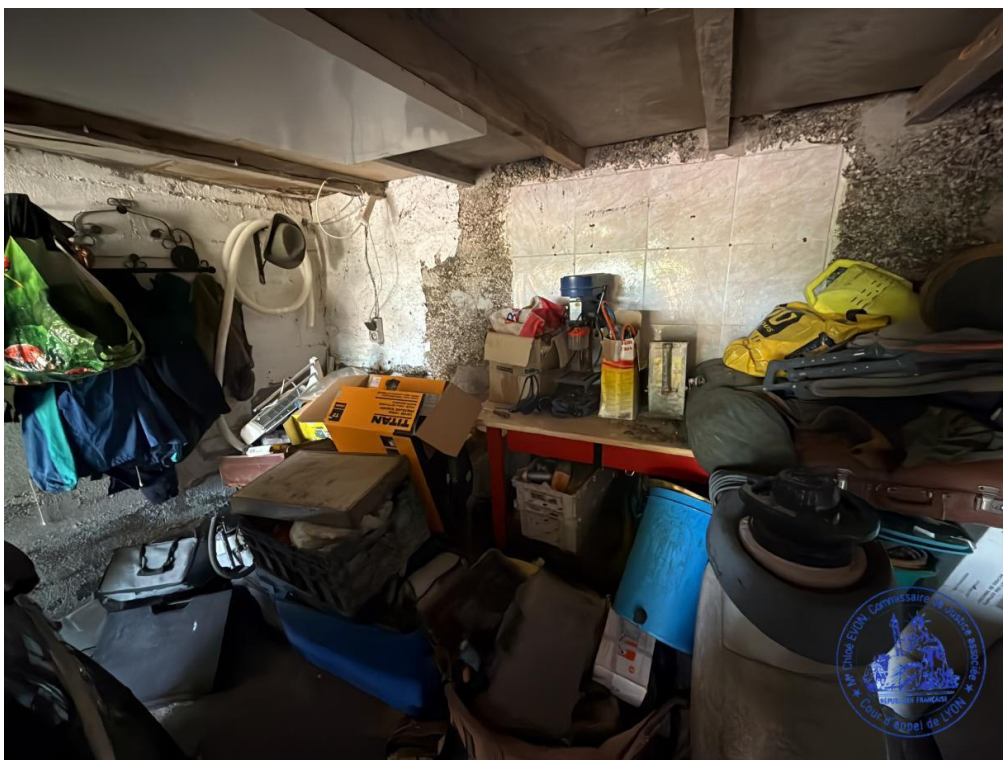
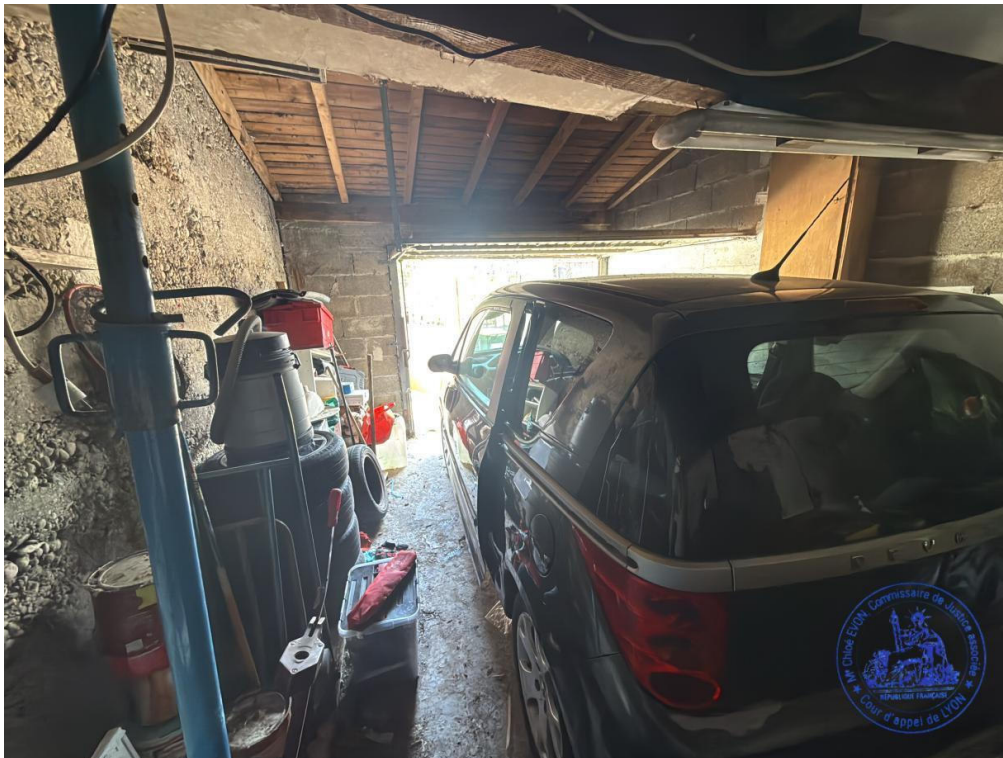
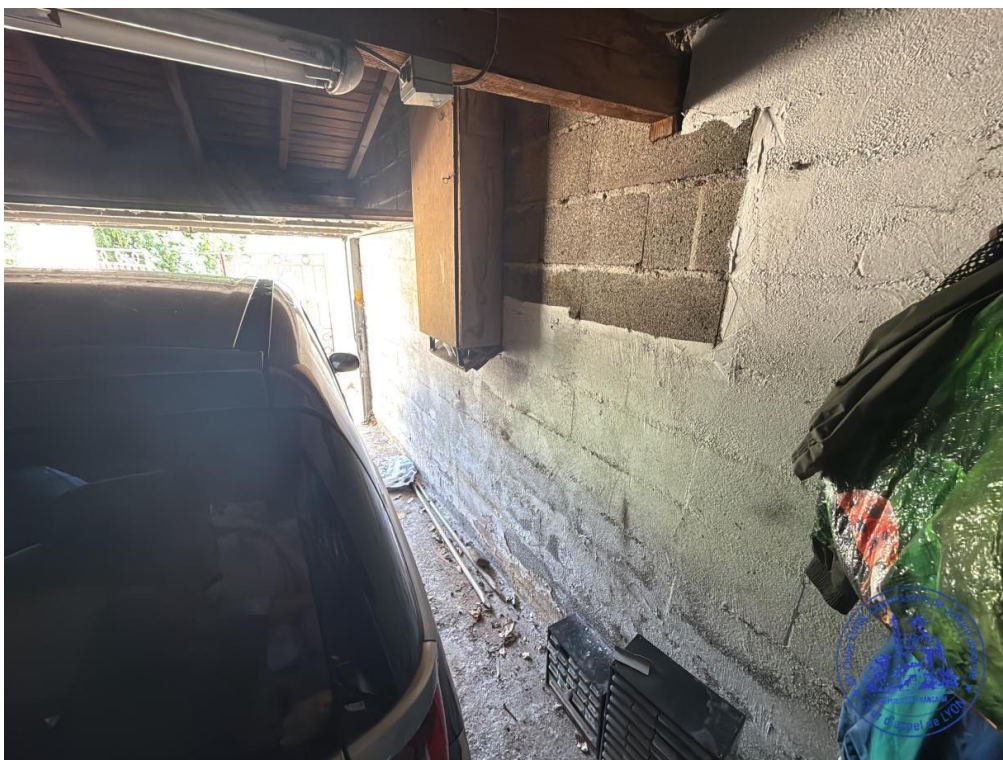
### 3/ Extérieur – Garage

Murs et sol en béton apparent en état d'usage.

La porte fonctionne avec difficulté.

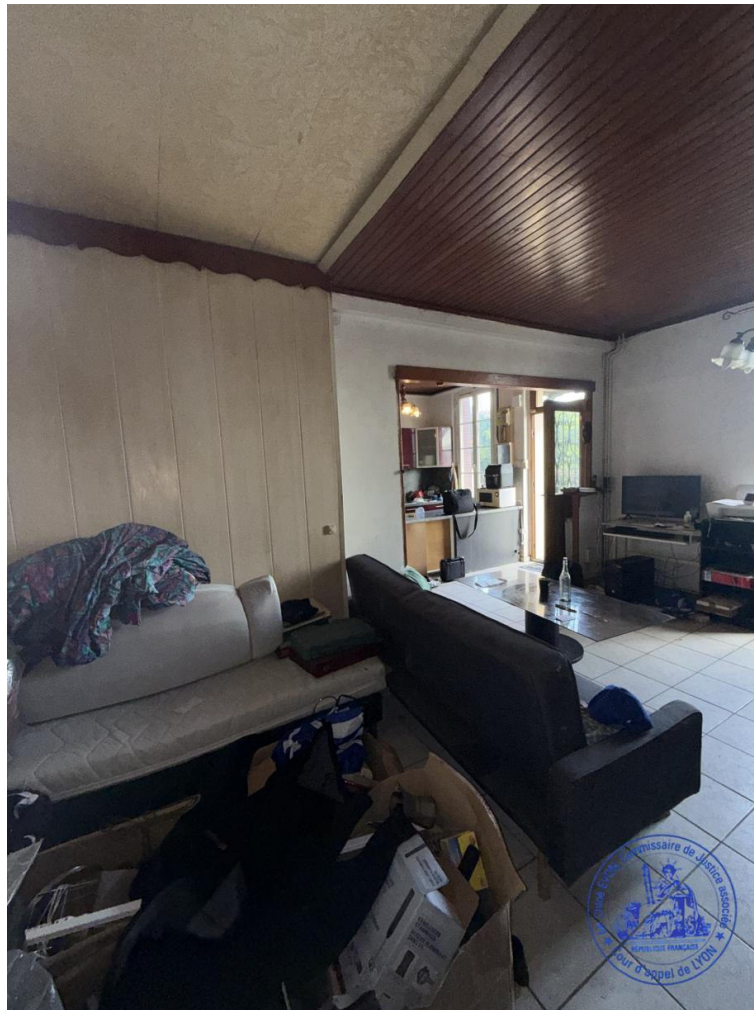
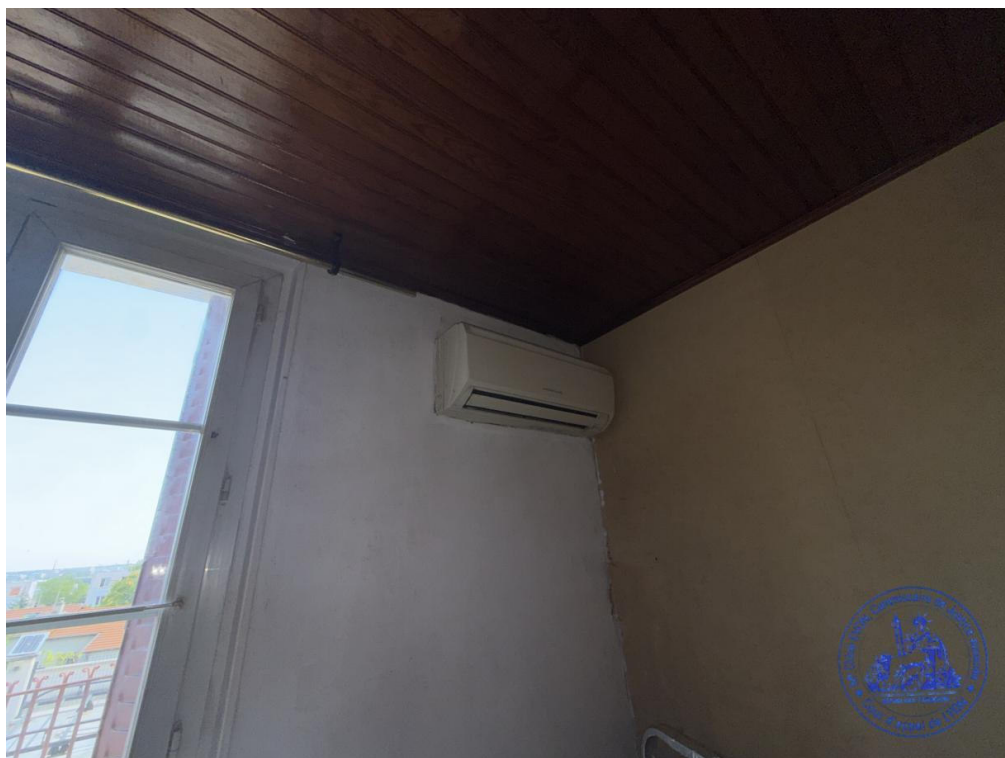
### 1/ Salle à manger

Le sol est en carrelage en bon état.

Les murs sont en papier peint en mauvais état ainsi qu'une partie en lambris, en état d'usage.

Le plafond est en lambris ainsi qu'une partie en dalle de plafond, en bon état.

Présence d'une fenêtre en PVC double battant en état de fonctionnement. Les volets accordéons métallique sont non entretenus mais en état de fonctionnement.

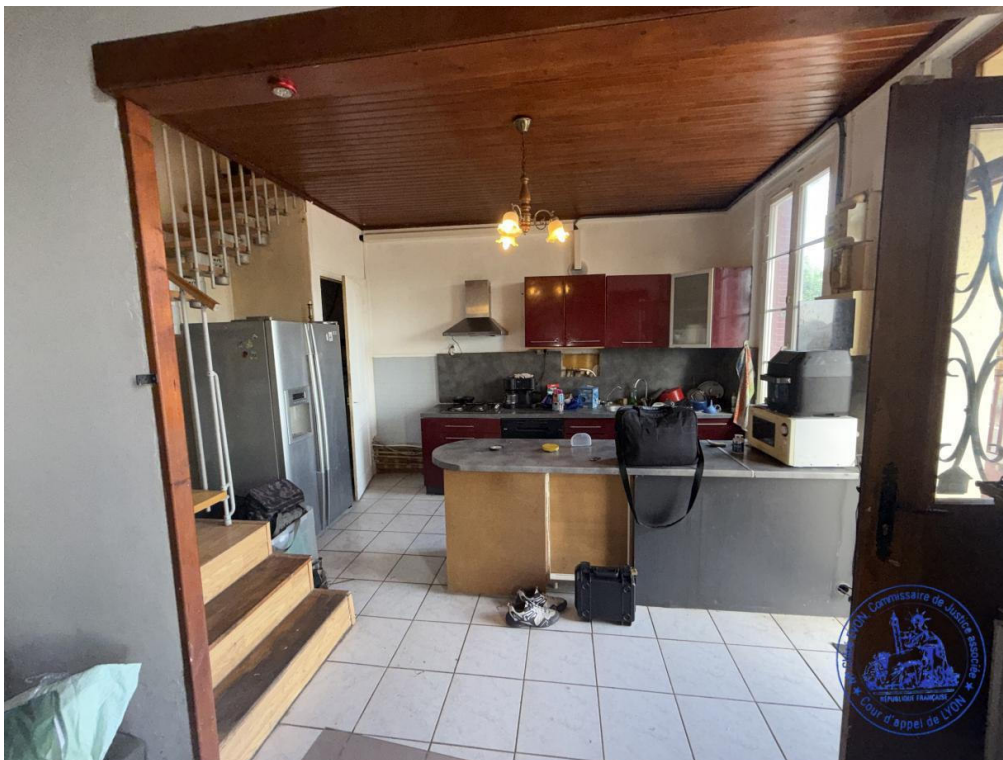
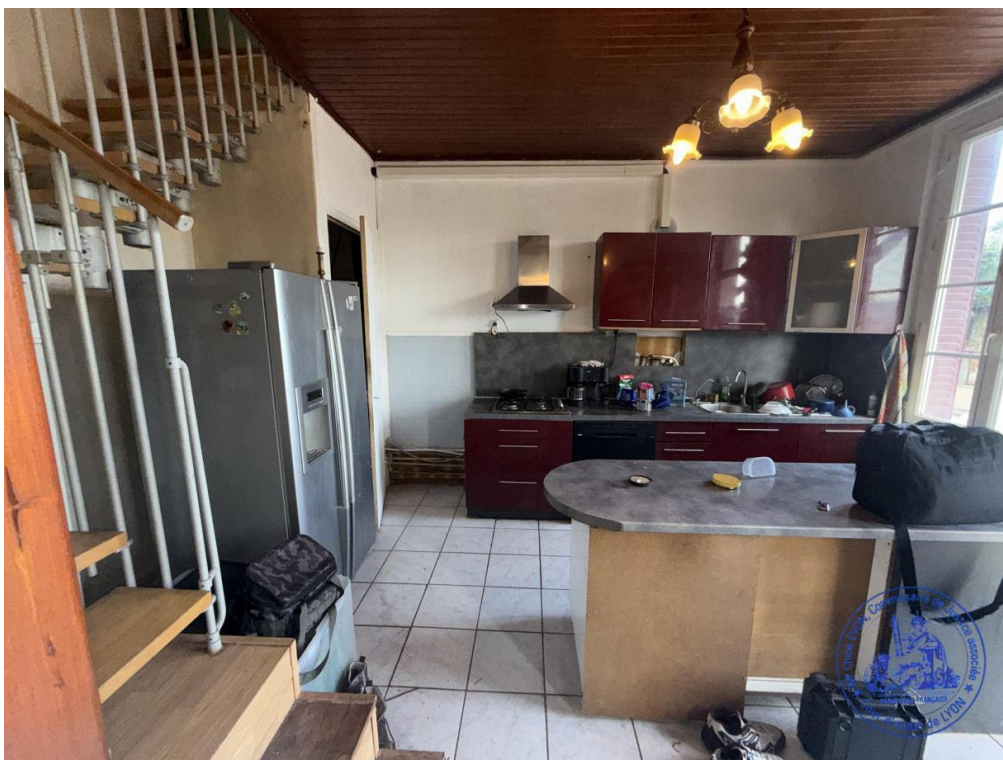
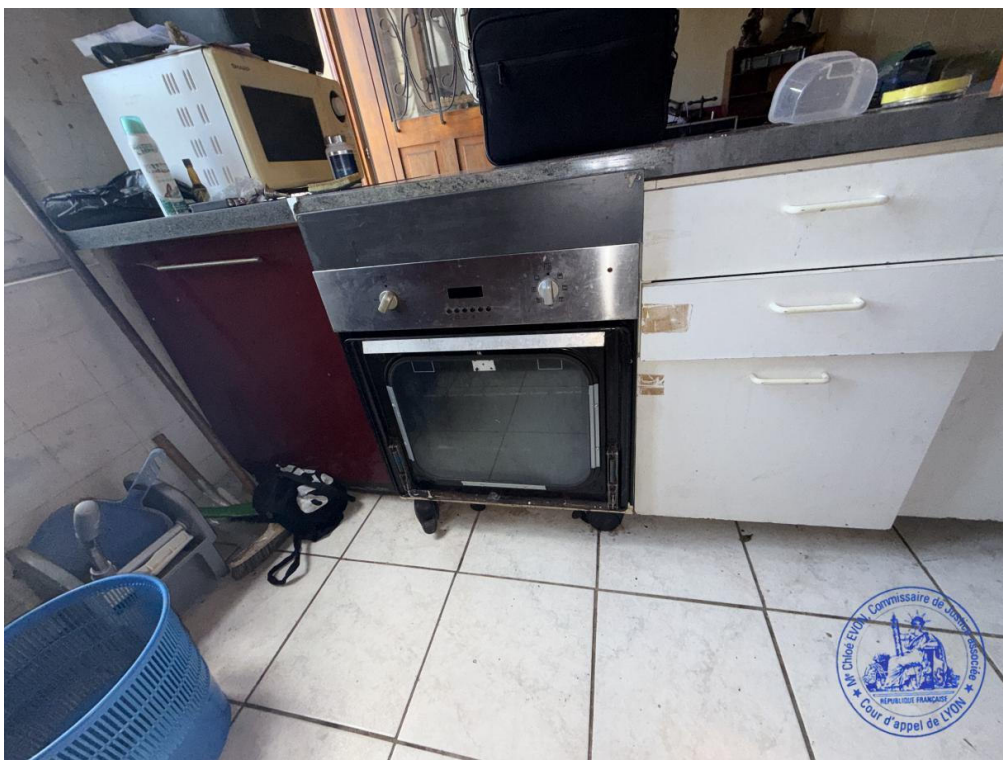
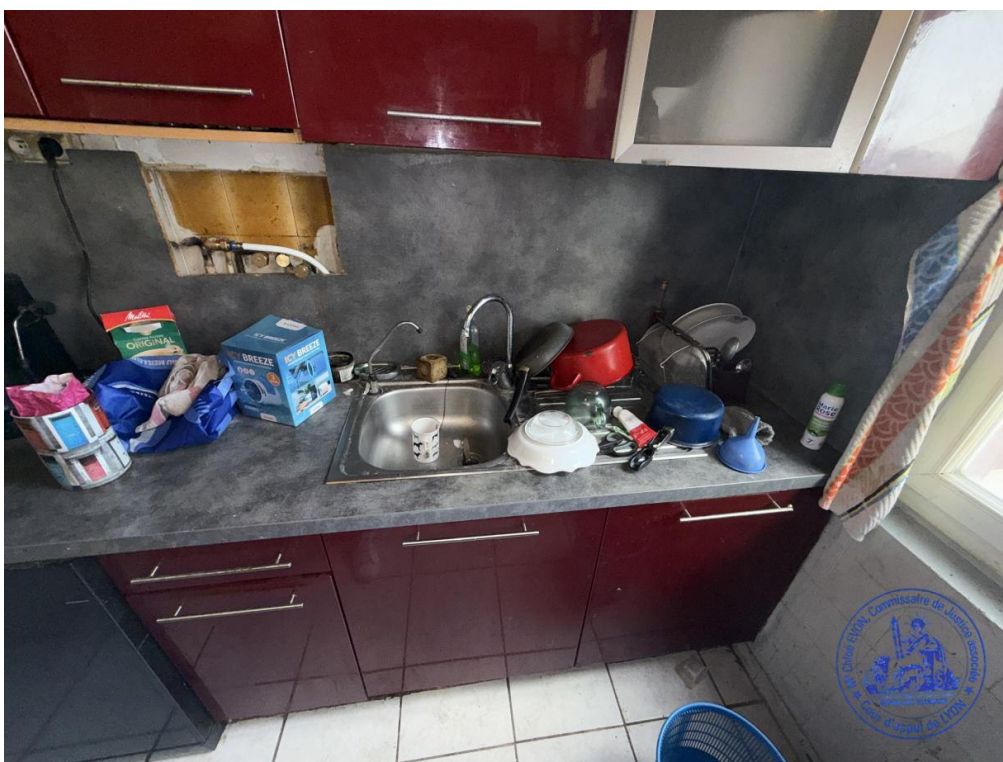
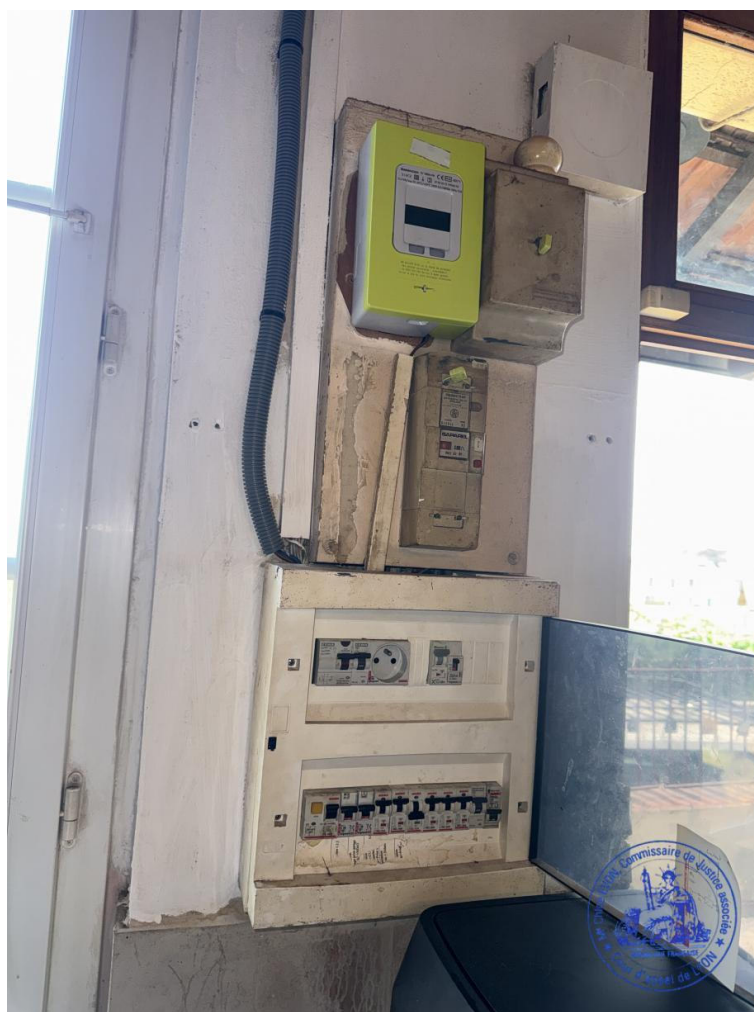
## 2/ Cuisine

Je note la présence d'un plan de travail en très mauvais état ainsi que de meubles bas ; les meubles hauts sont en mauvais état général. Je relève également un four en très mauvais état, une plaque de cuisson quatre feux gaz, un lave-vaisselle de marque Saba et un évier un bac.

De manière générale, la cuisine présente un état de graisse général.

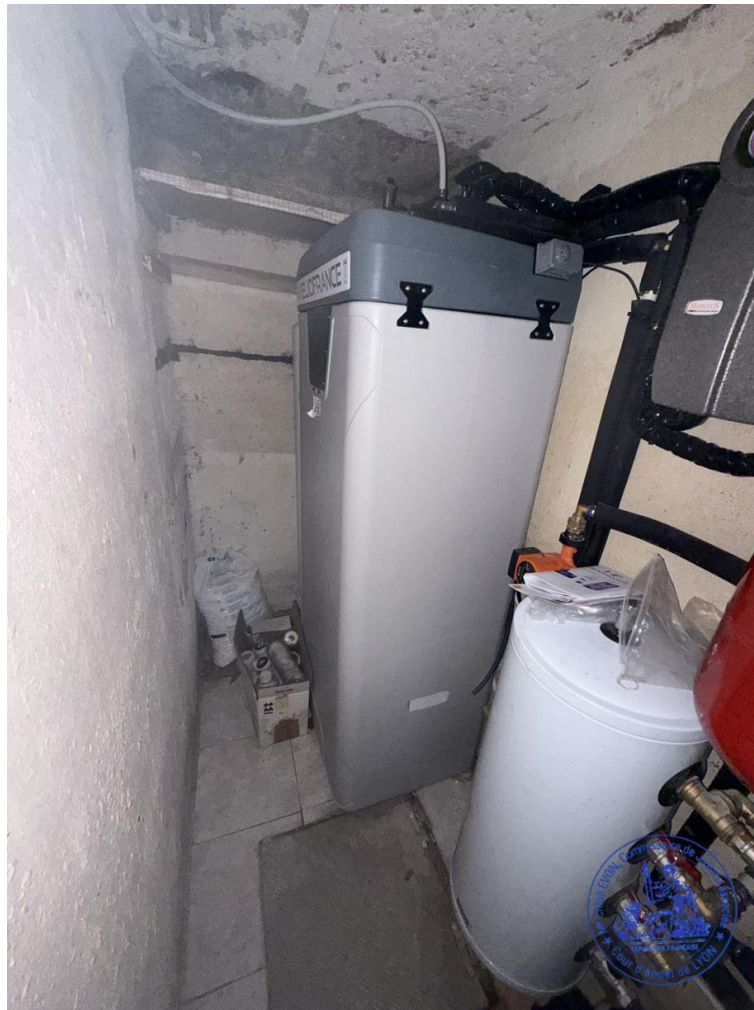
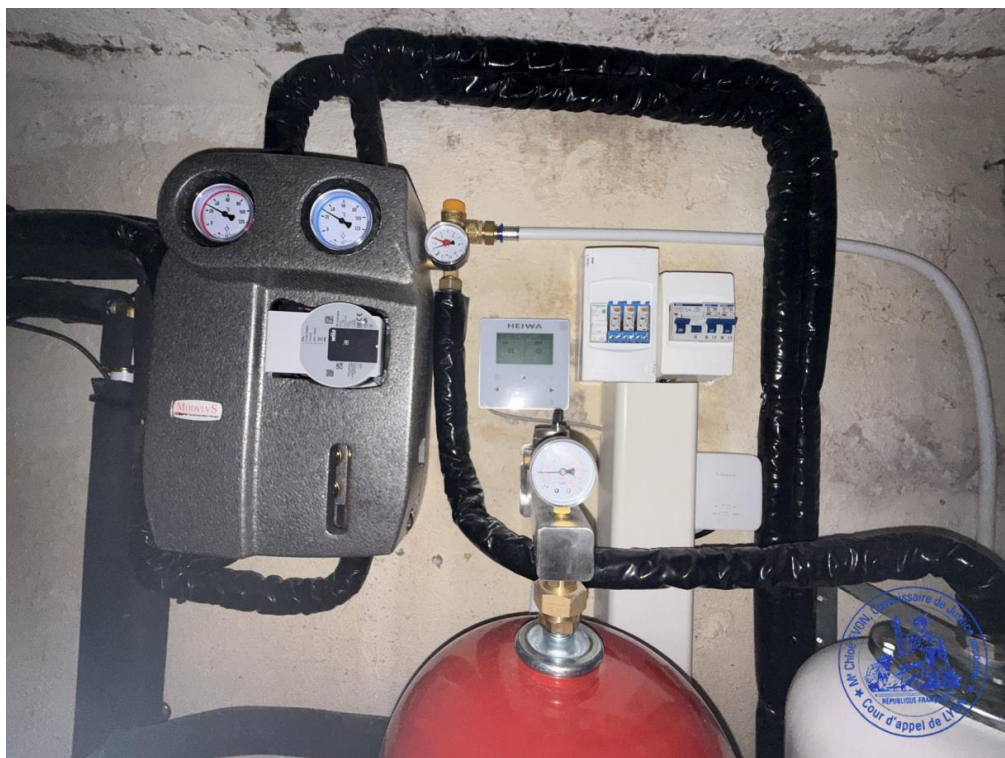
### 3/ Cave

Présence de la pompe à chaleur réversible air/ai et air/eau.

Le sol est en carrelage en état d'usage.

Les murs et le plafond sont en béton peint, en mauvais état.
