## PROCES-VERBAL DESCRIPTIF

## **L'AN DEUX-MILLE-VINGT-SIX ET LE VINGT-NEUF JUIN**

Certifie avoir procédé ce jour, à partir de 9 heures 30, à VENISSIEUX (69200) , 14 rue Guy de Maupassant et en présence des intervenants suivants :

Il s'agit d'une maison située à VENISSIEUX (RHONE) 69200 – 14 rue Guy de Maupassant cadastrée section BE n°64 et section BE n°272.

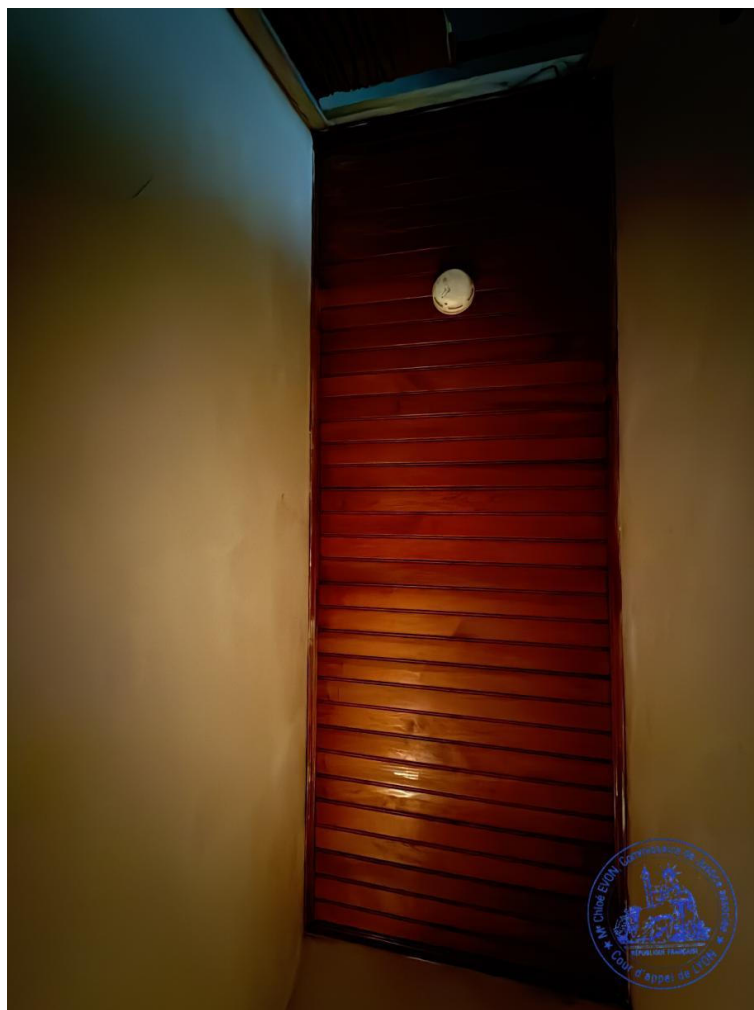
#### 4/ Escalier

Marches en bois en état d'usage.

Les murs, recouverts de papier peint, sont en mauvais état.

Le plafond est en lambris en bon état.

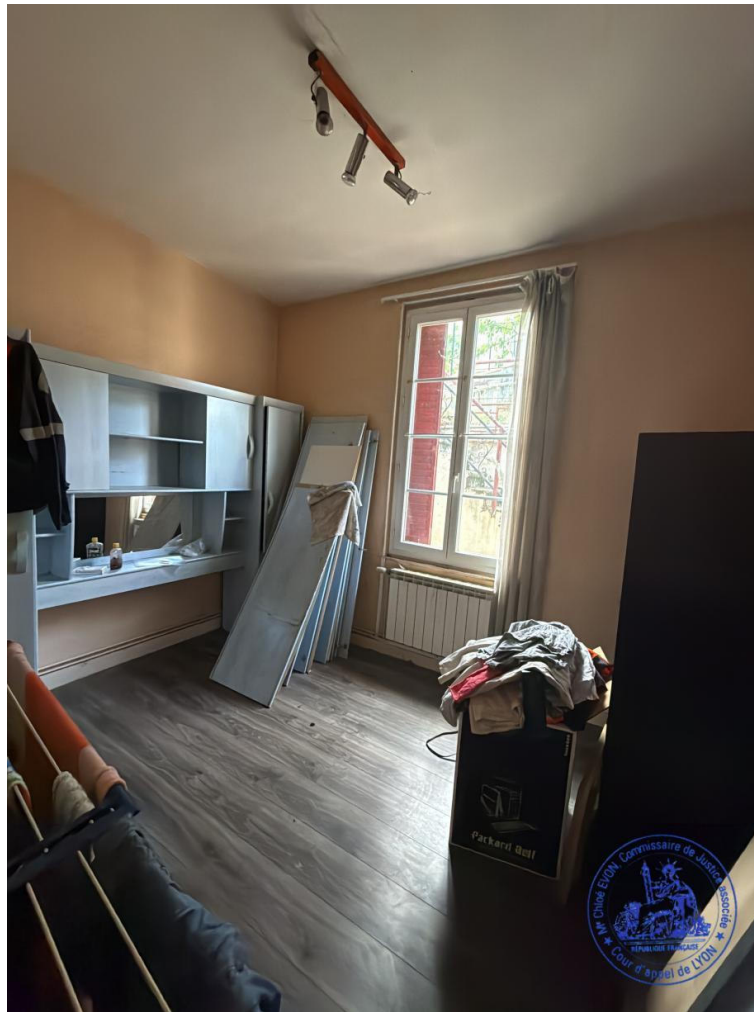
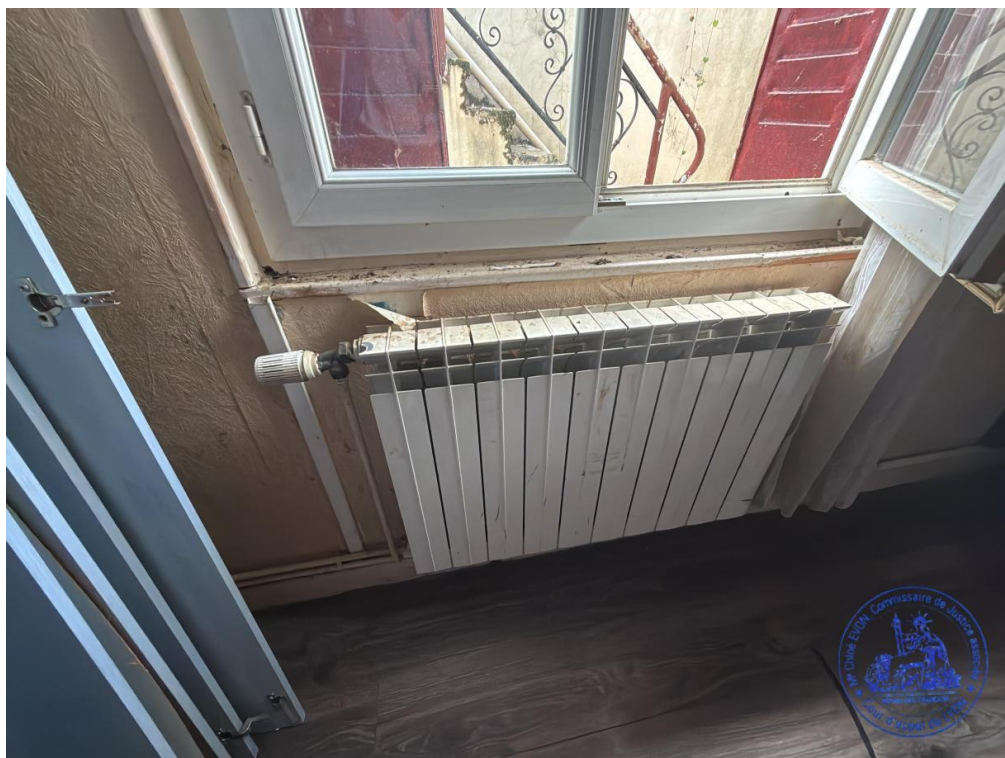
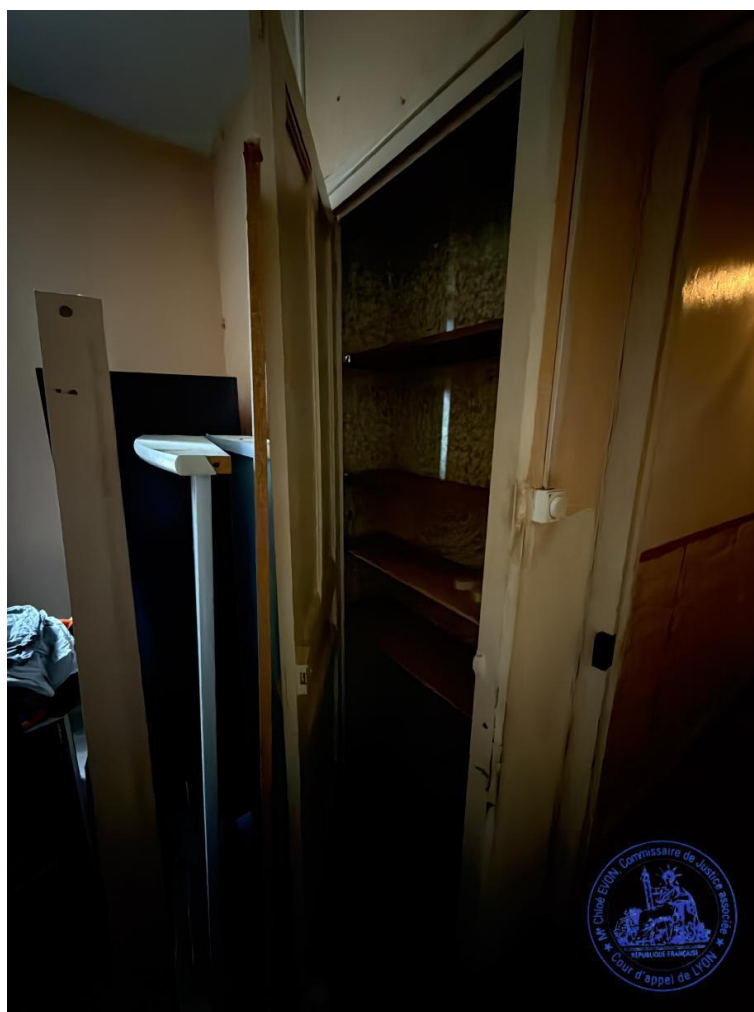
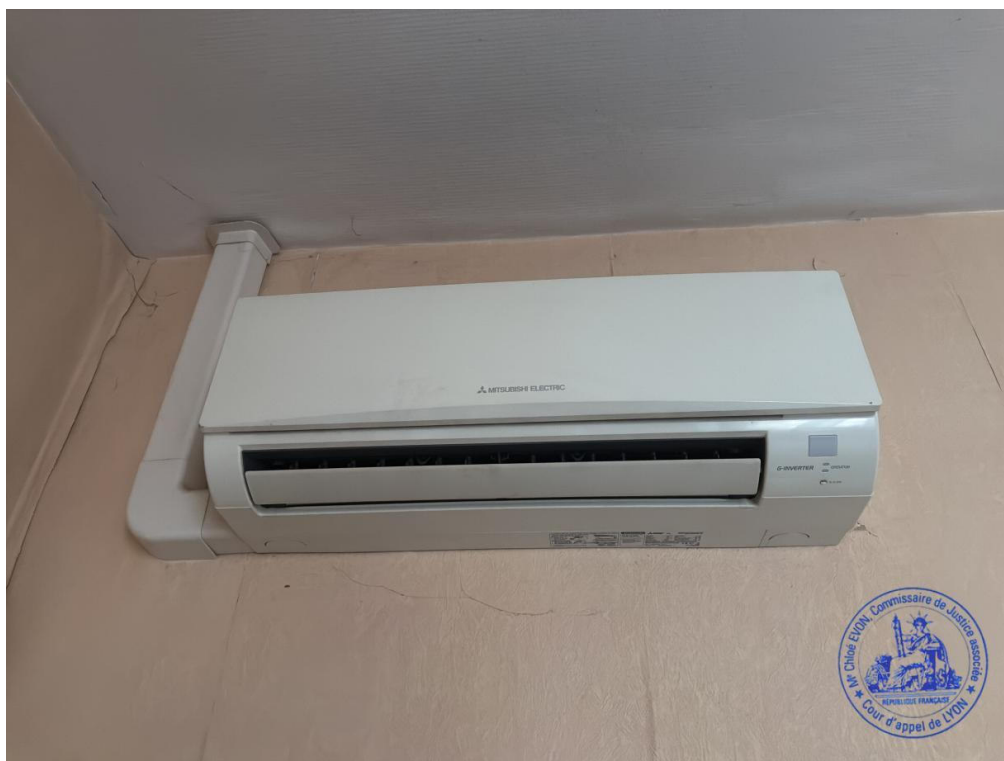
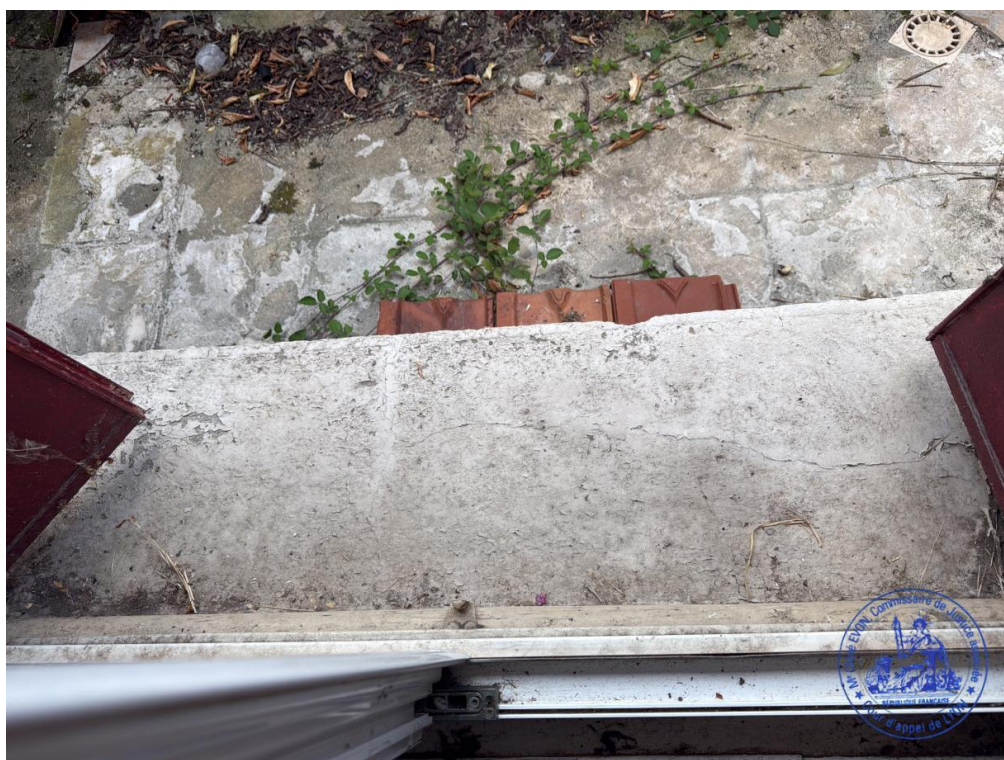
## 6/ Chambre 1

Les murs sont recouverts de papier peint, en mauvais état.

Présence d'une fenêtre en PVC double battant en bon état de fonctionnement. Le rebord de la fenêtre est en mauvais état. Les volets accordéons métalliques sont non entretenus mais en état de fonctionnement.

Le radiateur présent sous la fenêtre est en très mauvais état.

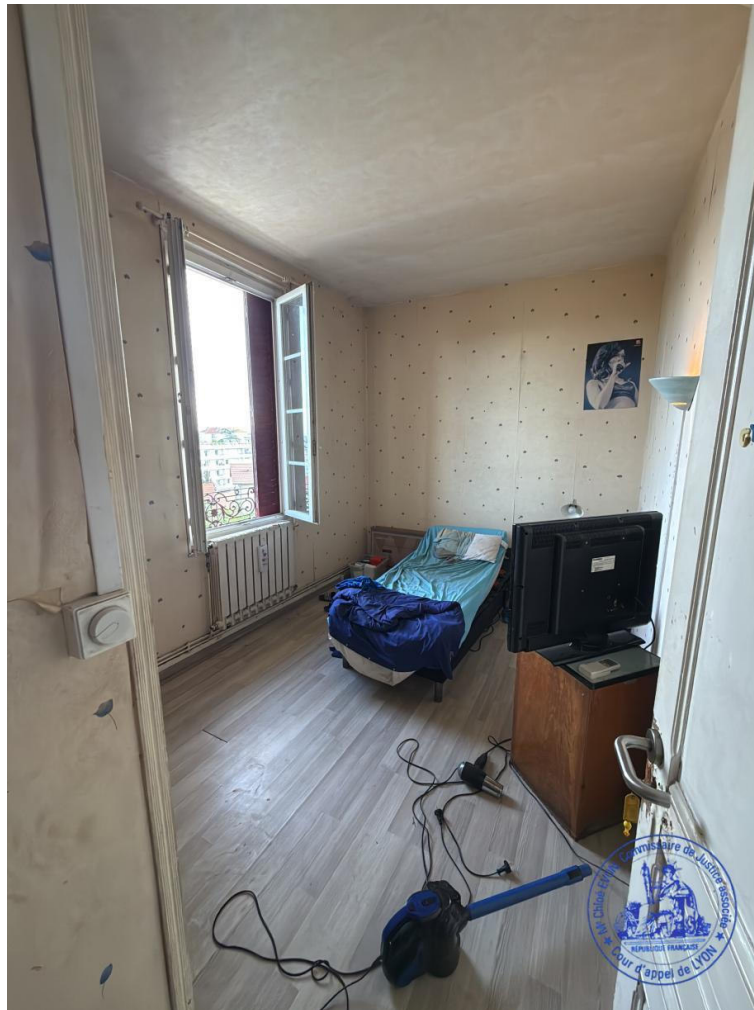
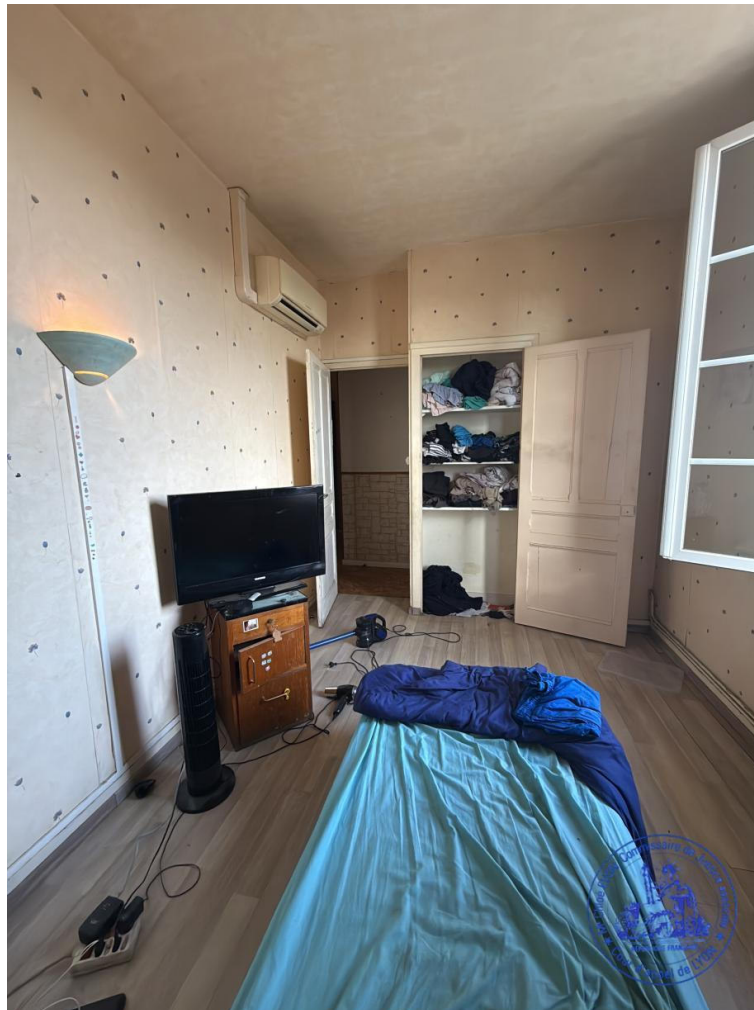
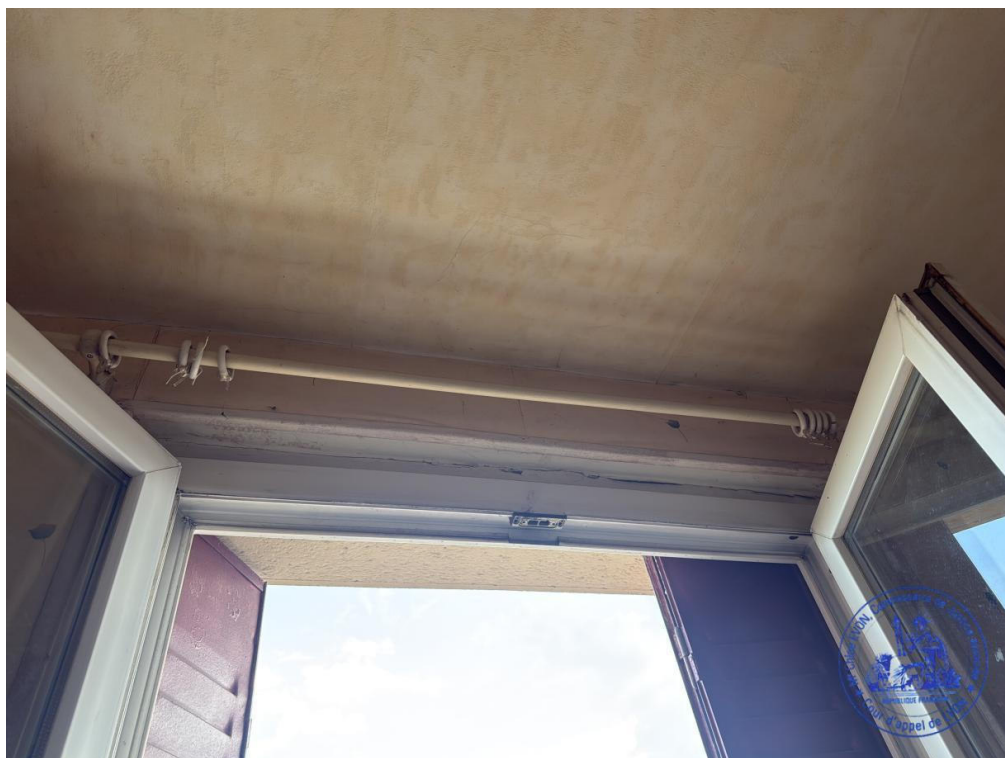
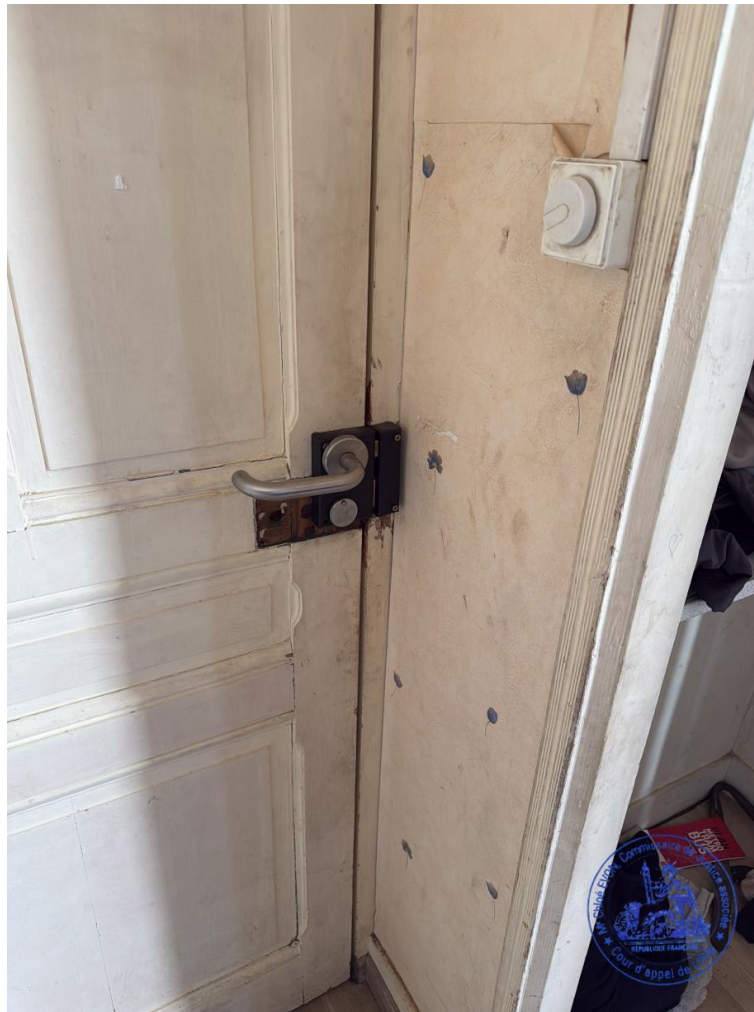
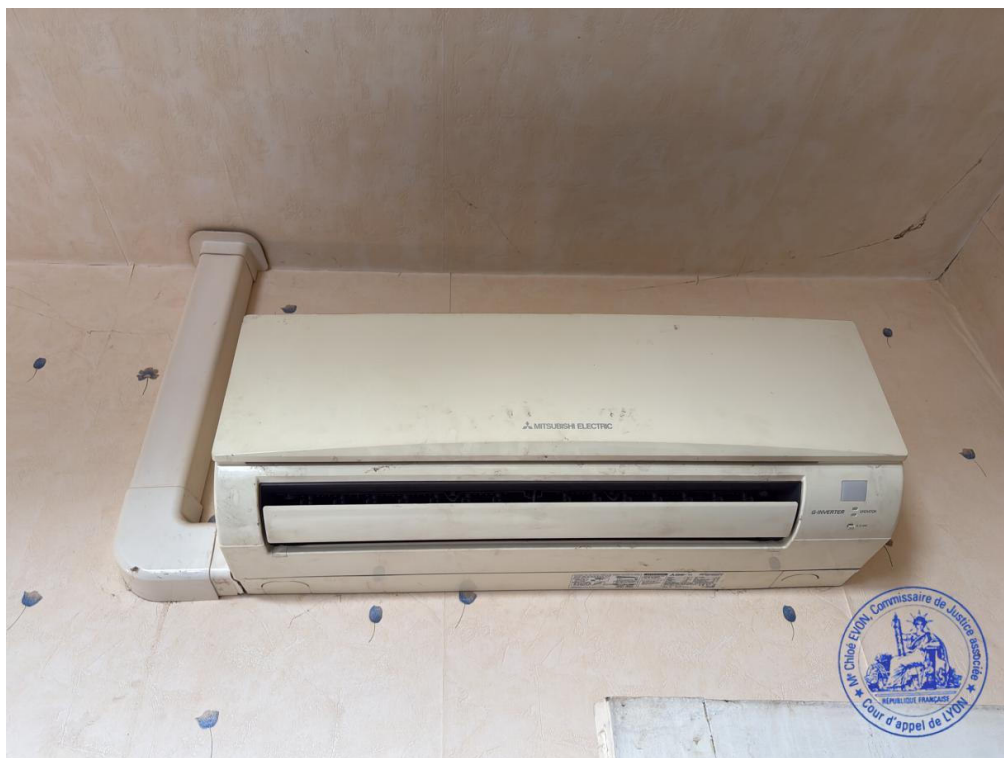
## 7/ Chambre 2

Le sol est en parquet en mauvais état et les plinthes en bois en mauvais état également.

Les murs sont recouvert de papier peint, en mauvais état.

Le radiateur présent sous la fenêtre est en mauvais état.

La porte de circulation est en très mauvais état.

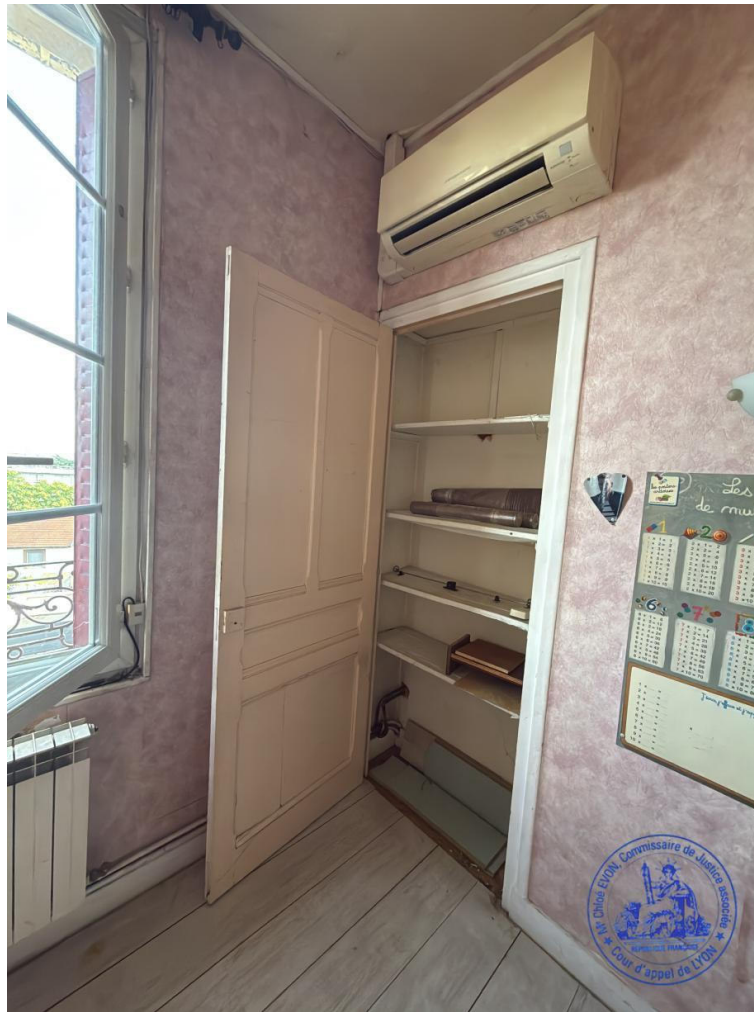
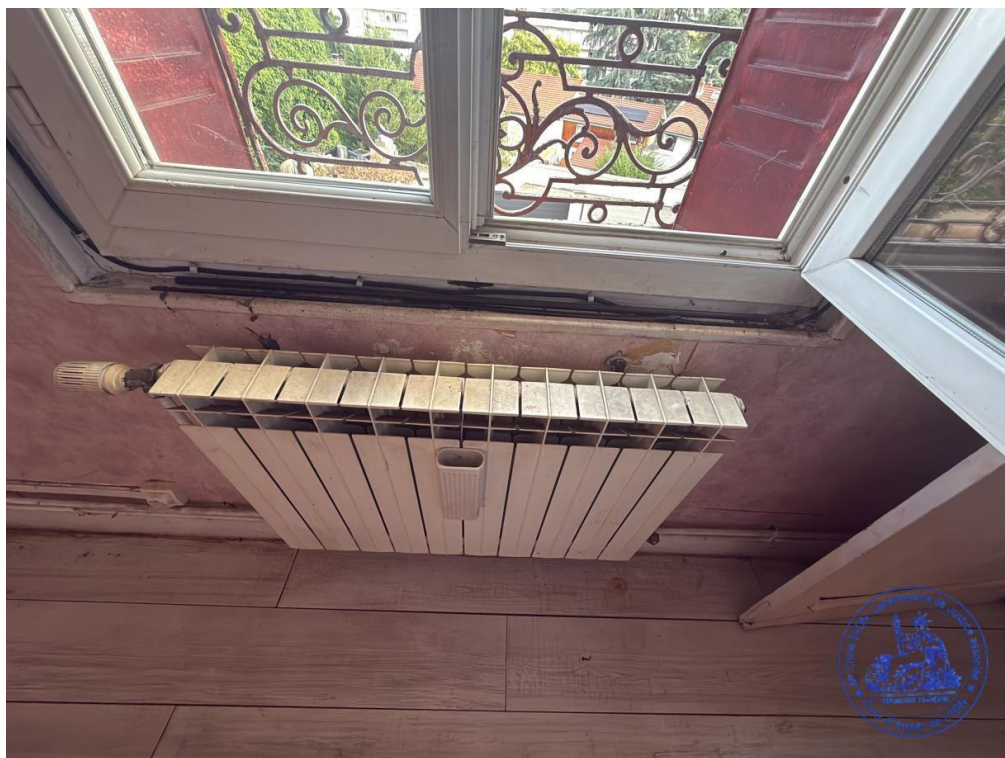
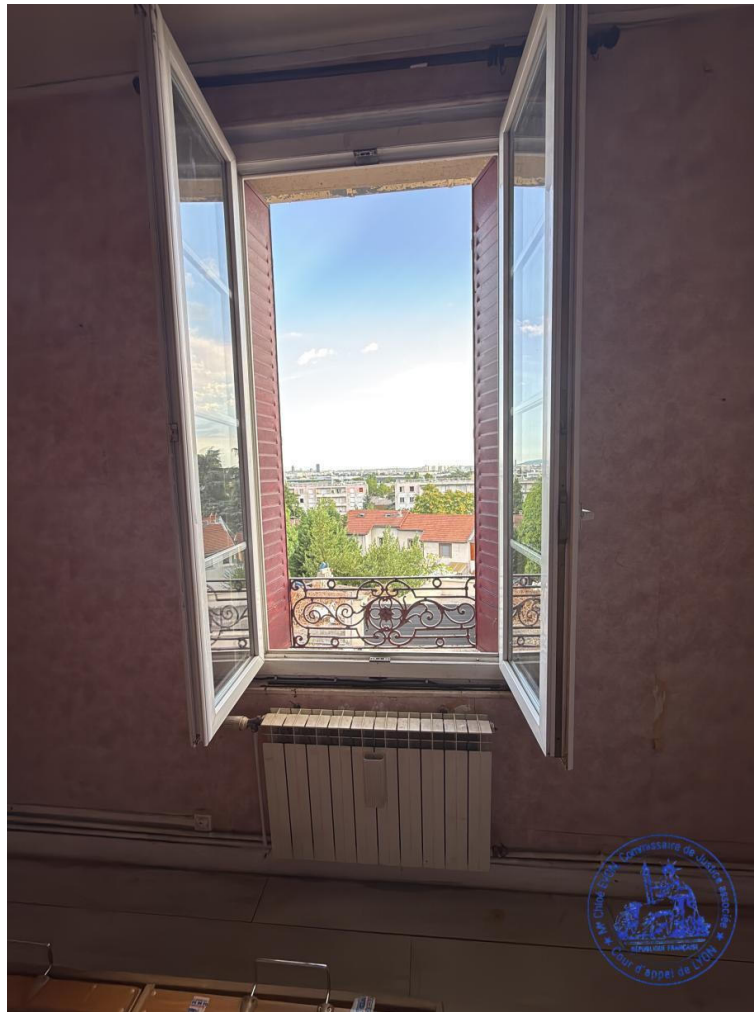
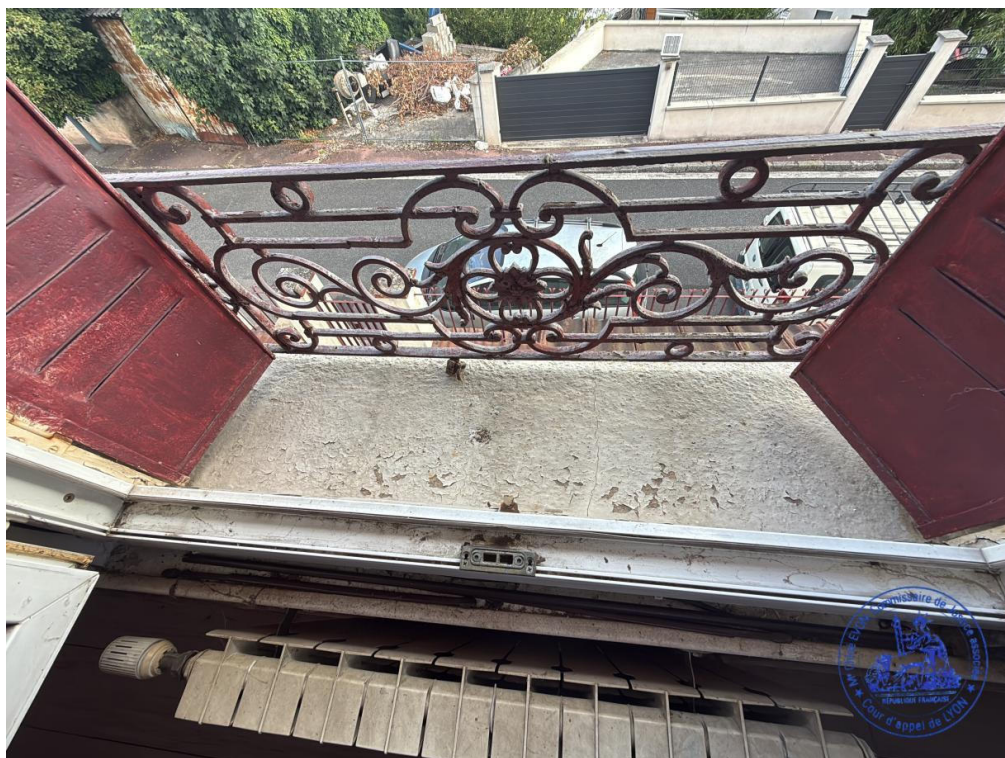
## 8/ Chambre 3

Le sol est en parquet en mauvais état et les plinthes en bois en état d'usage.

Les murs sont recouverts de papier peint, en très mauvais état.

Le plafond est recouvert de papier peint, en mauvais état.

Le radiateur présent sous la fenêtre est en mauvais état.

Présence d'un bloc de climatisation en mauvais état..

Je relève que les portes de circulation et la porte de placard sont en très mauvais état.

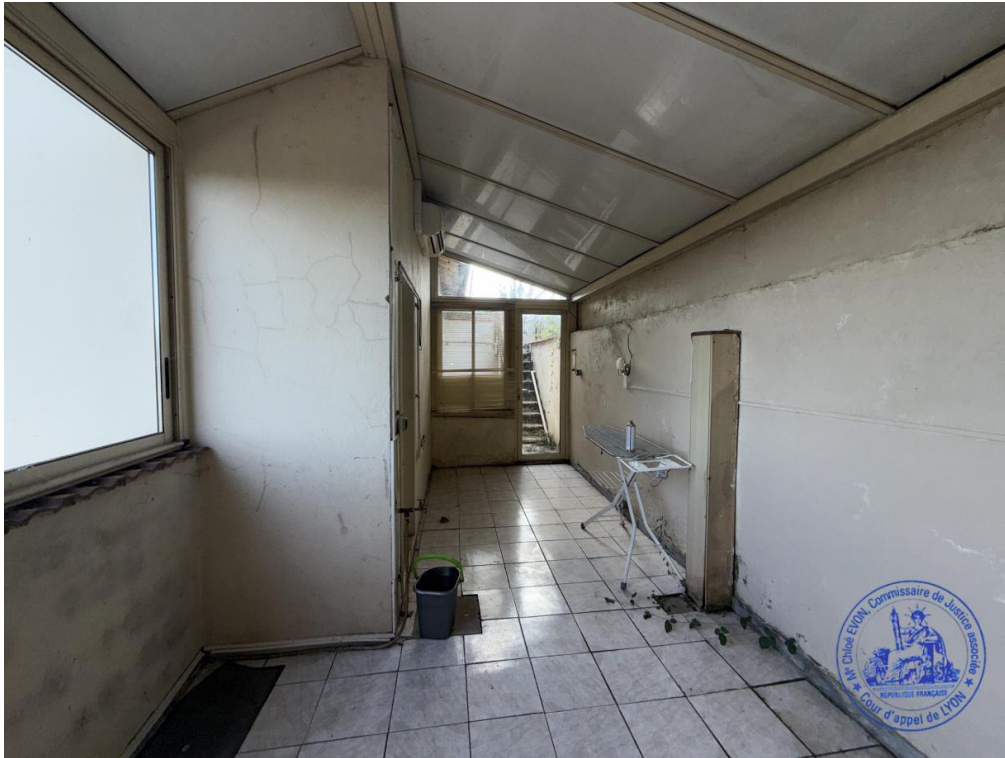
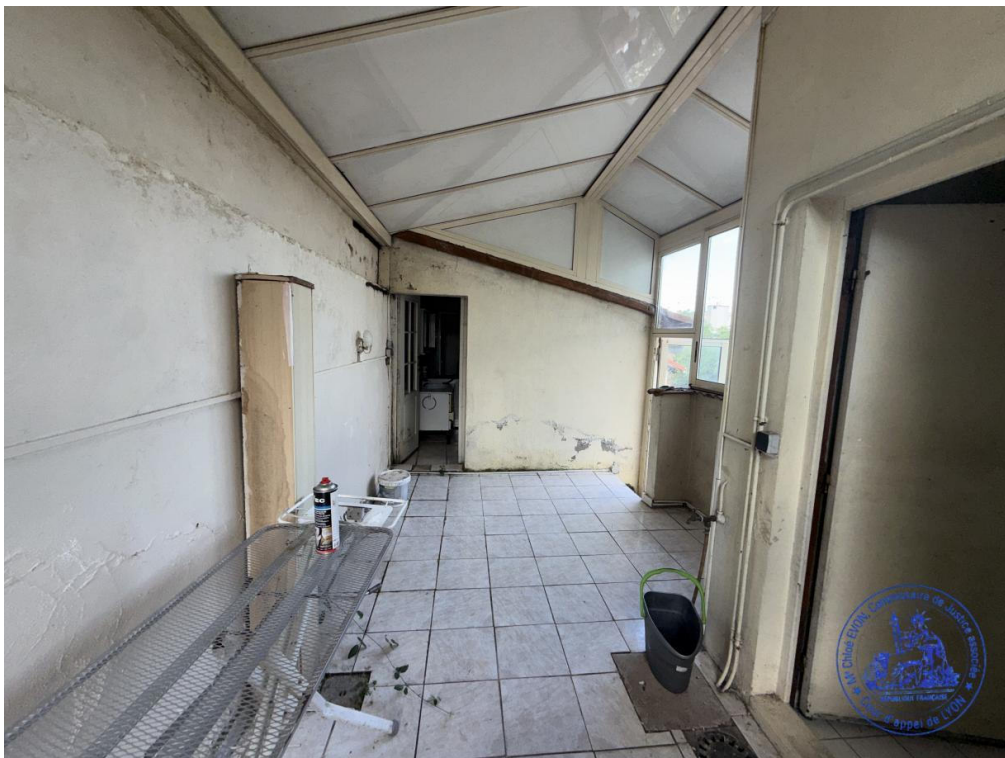
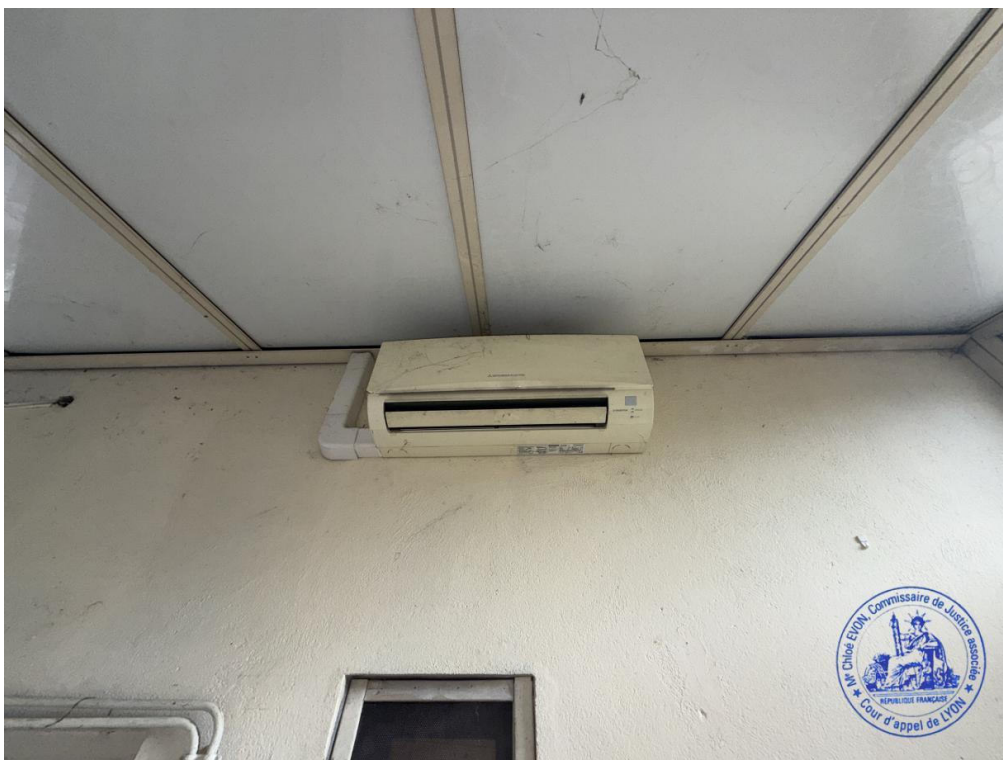
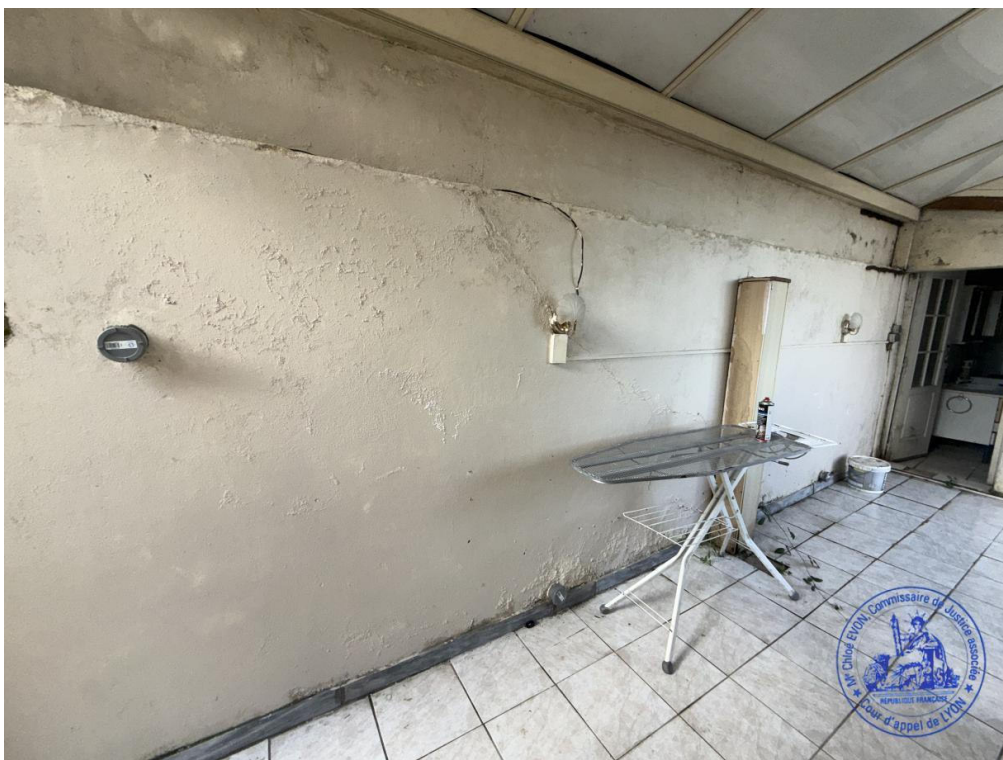
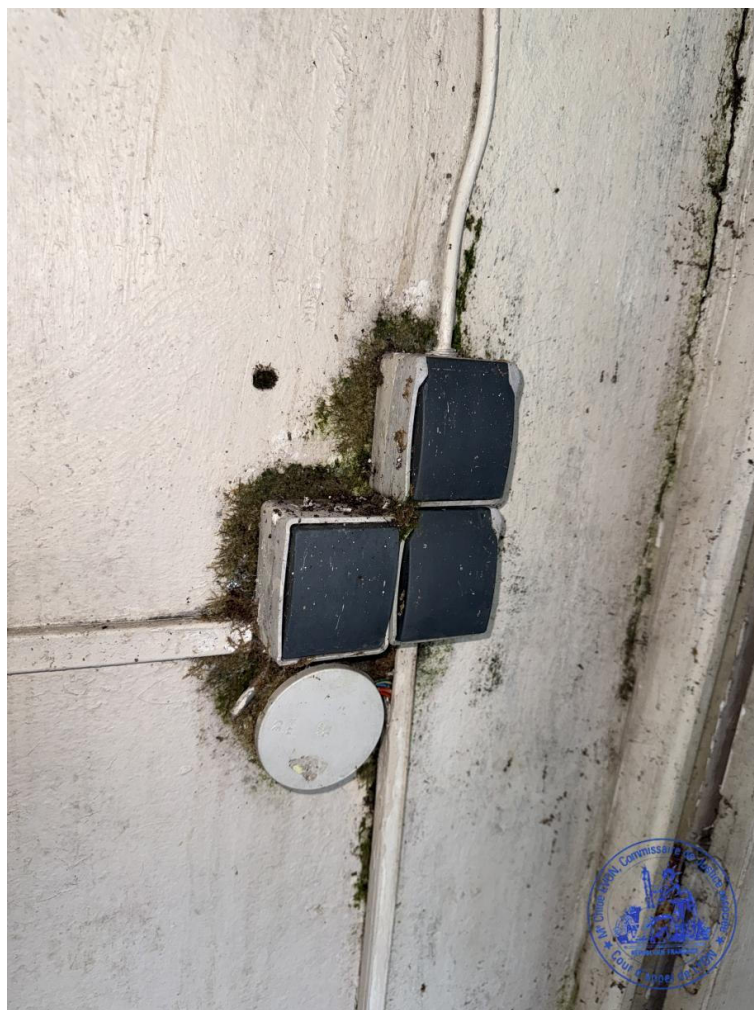
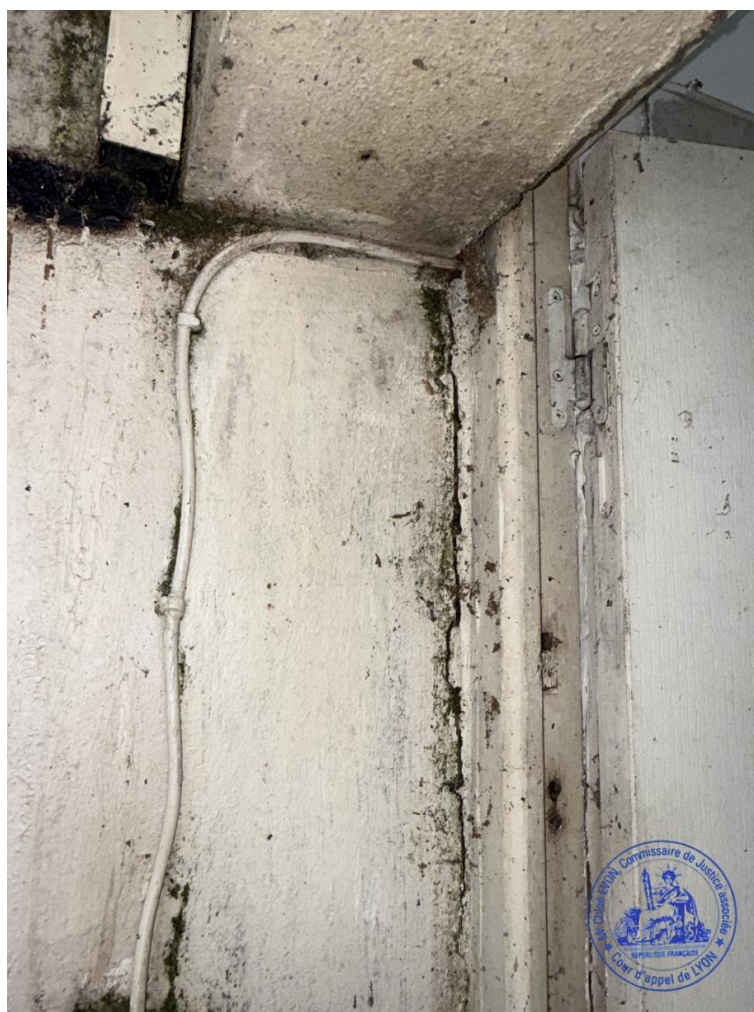
## 10/ Véranda

Le sol est en carrelage en état d'usage mais avec présence de végétation entre les joints à proximité de la salle de bains.

Le mur est recouvert de crépi en mauvais état. Je relève la présence d'humidité importante et de mousse.

Le plafond est constitué de dalles vitrées, en état d'usage mais encrassées.

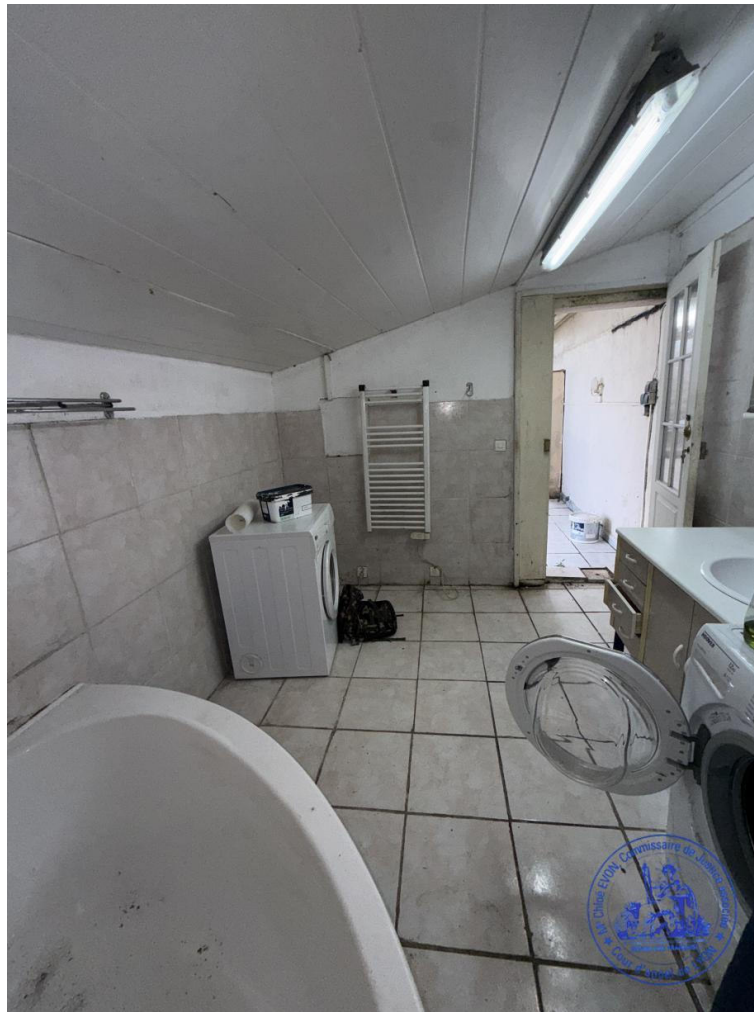
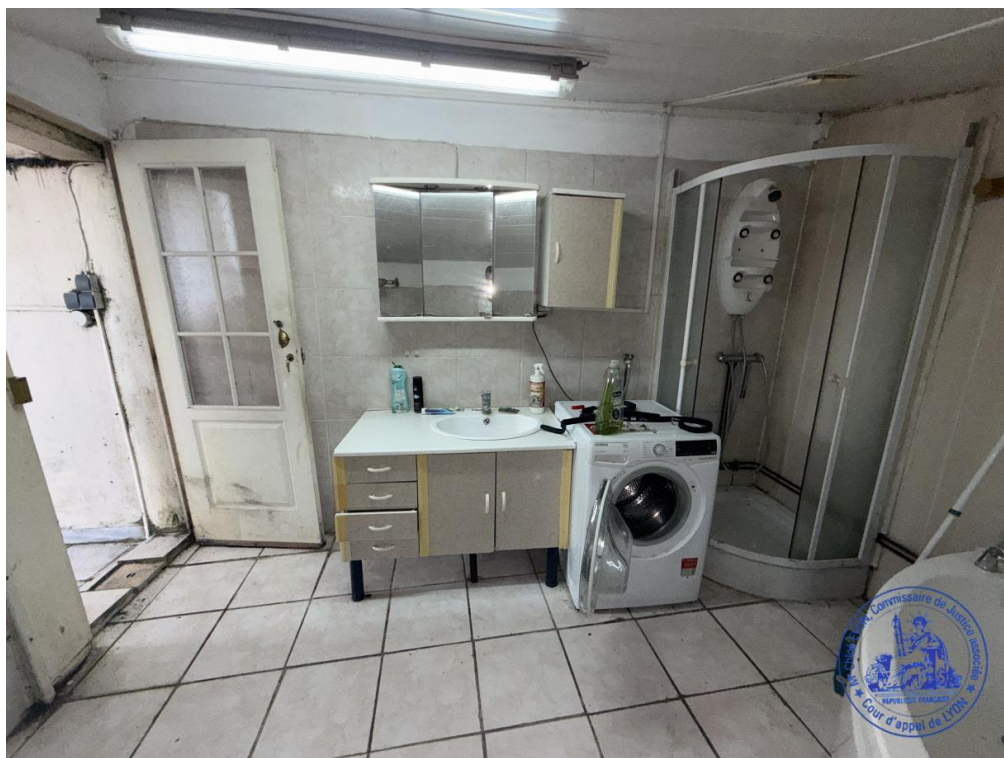
## 11/ Salle de bain

Le sol est recouvert de carrelage en très mauvais état.

Les murs sont en très mauvais état, recouverts en partie de faïence et en partie de peinture.

La porte de circulation est en mauvais état.
