## PROCES VERBAL DE DESCRIPTION D'IMMEUBLE

Les biens dont s'agit sont situés, 102 rue de Genève, sur la commune de GAILLARD 74240 (Haute-Savoie).

Le lot **numéro 1117** :

Le lot **numéro 1124** :

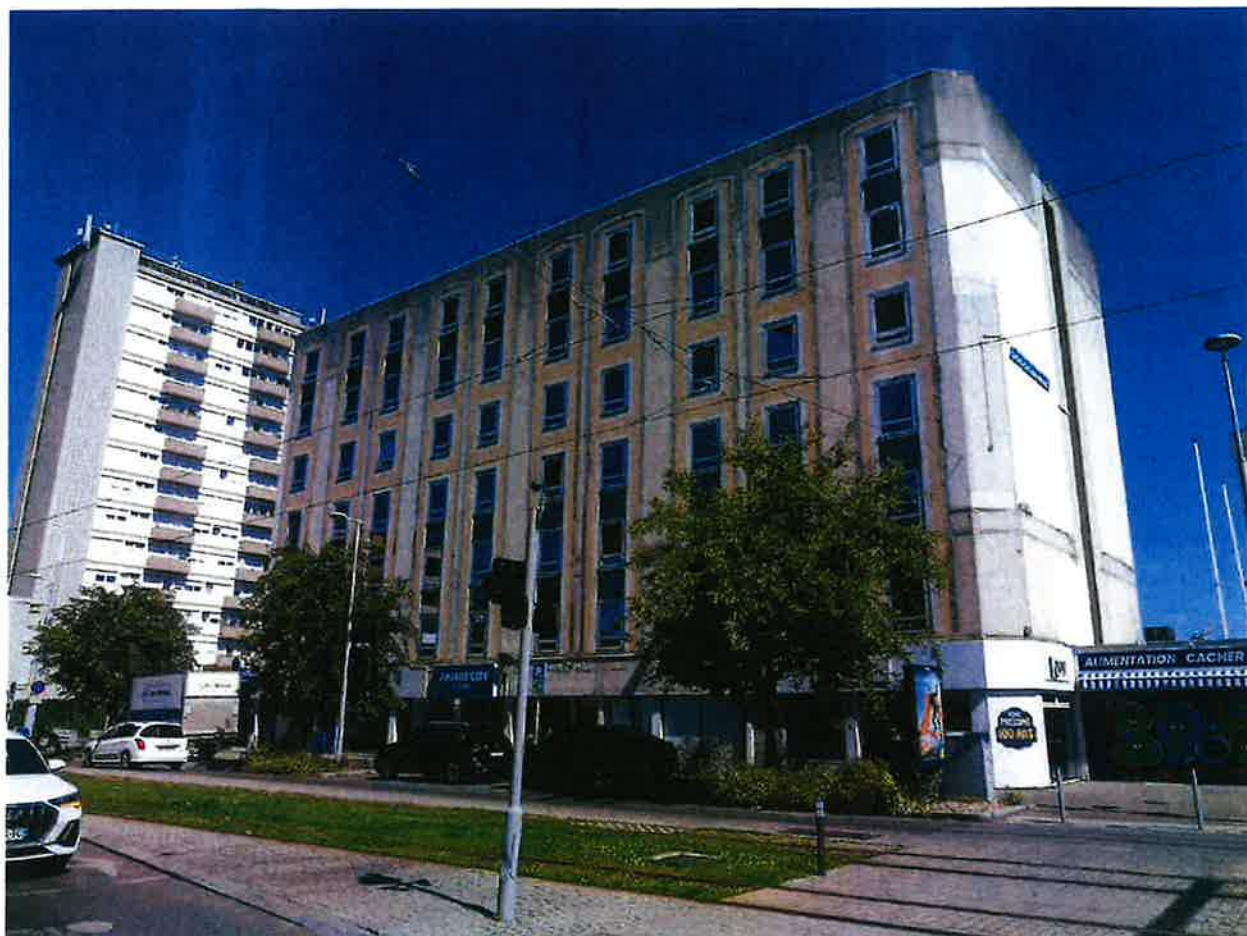
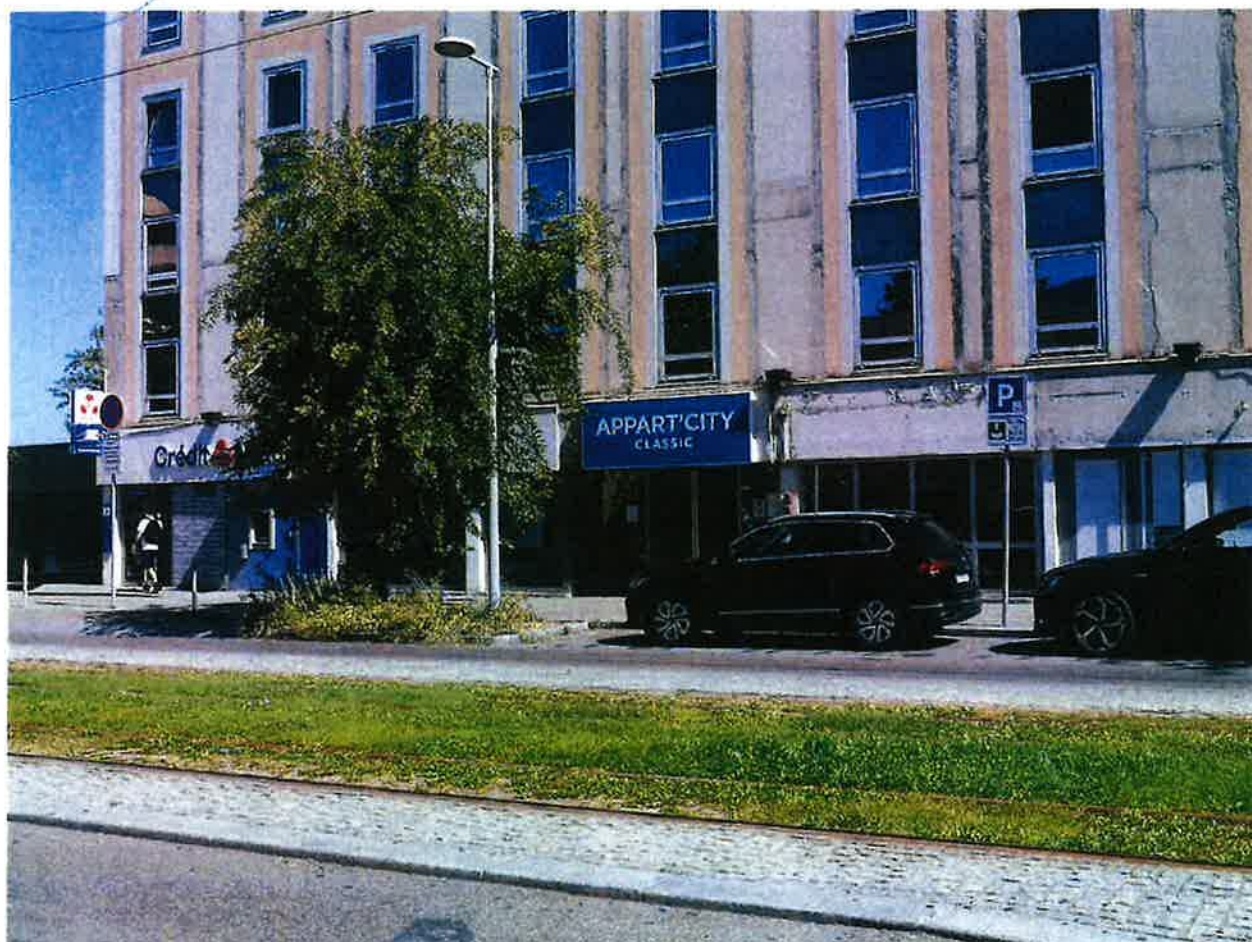
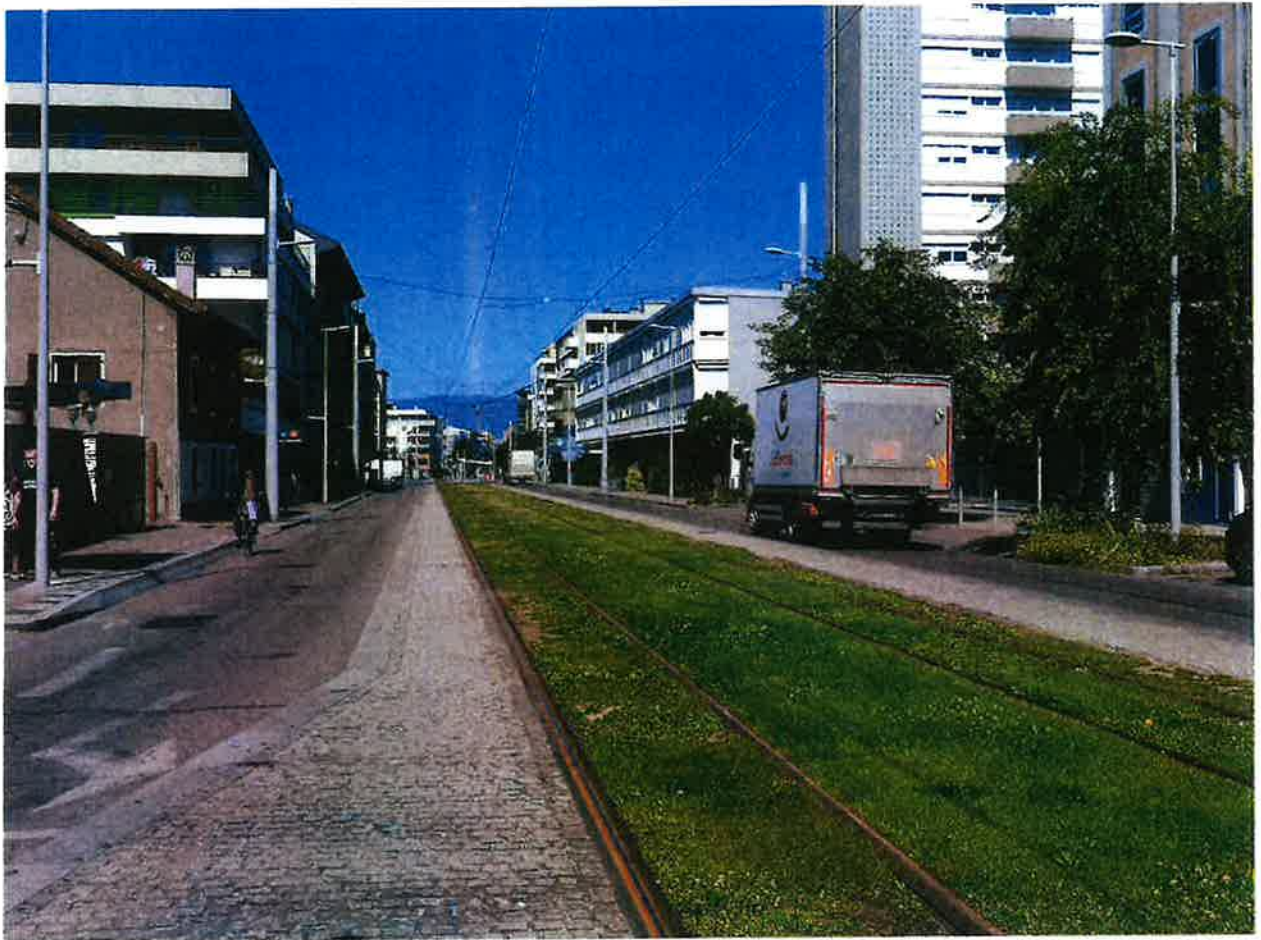
Je constate que les façades de cet immeuble sont toutes défraîchies.

En présence du diagnostiqueur qui me rejoint, nous rentrons dans cet immeuble, où je constate l'existence d'une enseigne « APPART'CITY classic ».

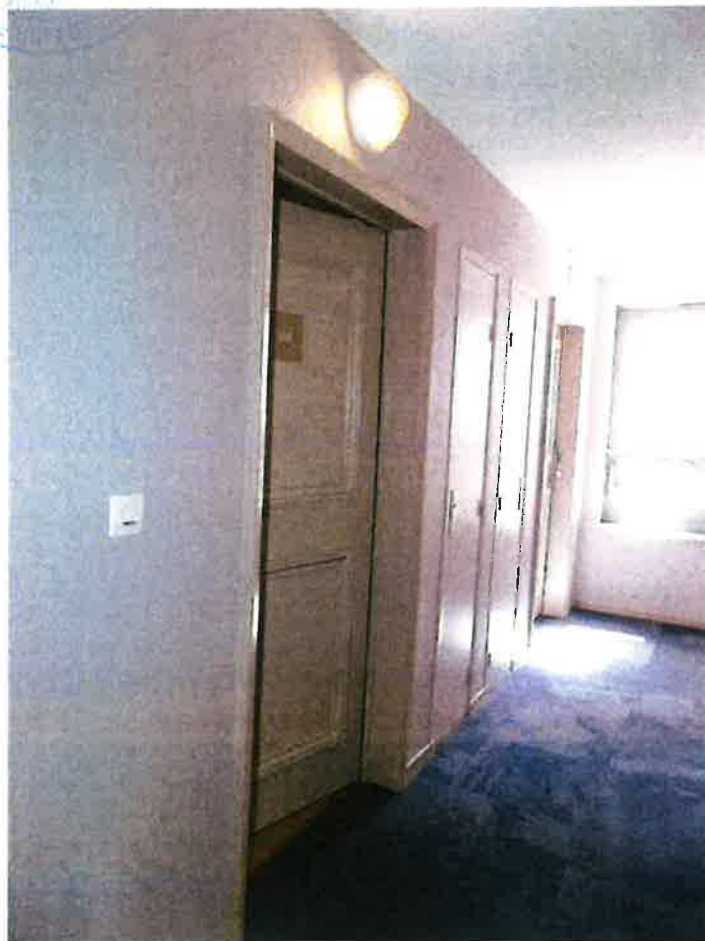
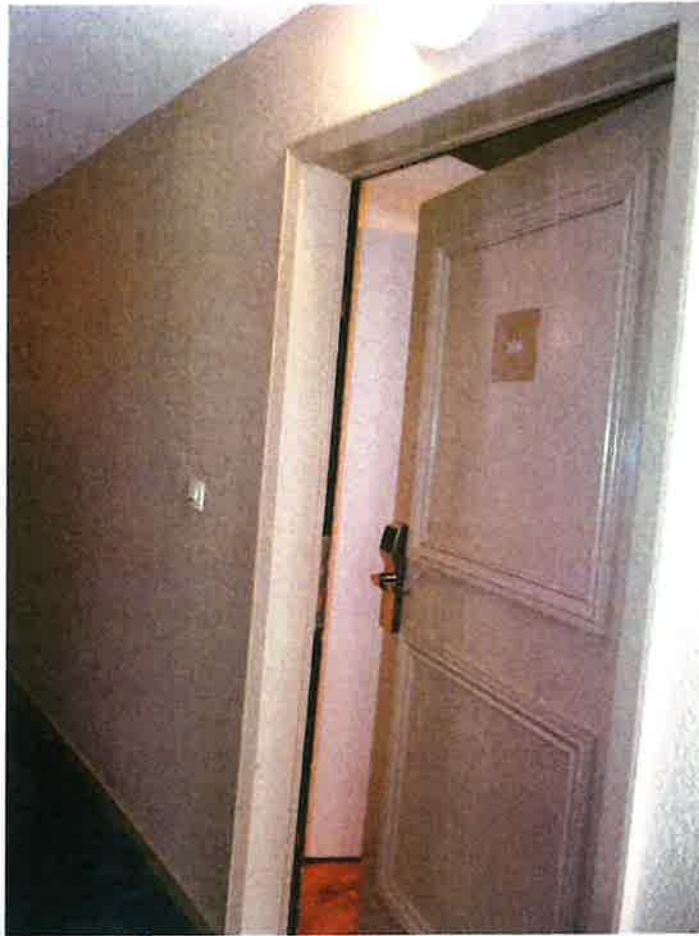
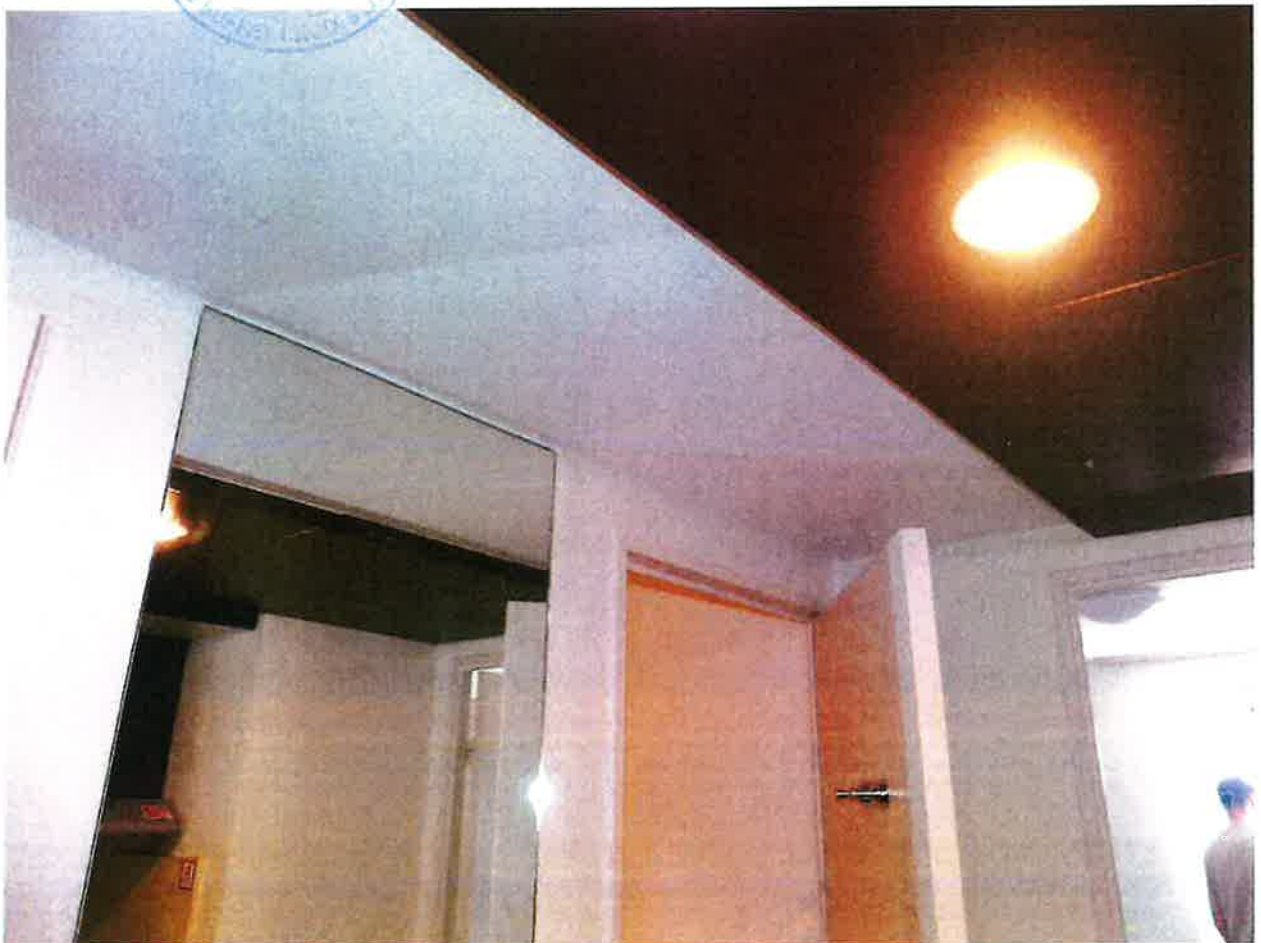
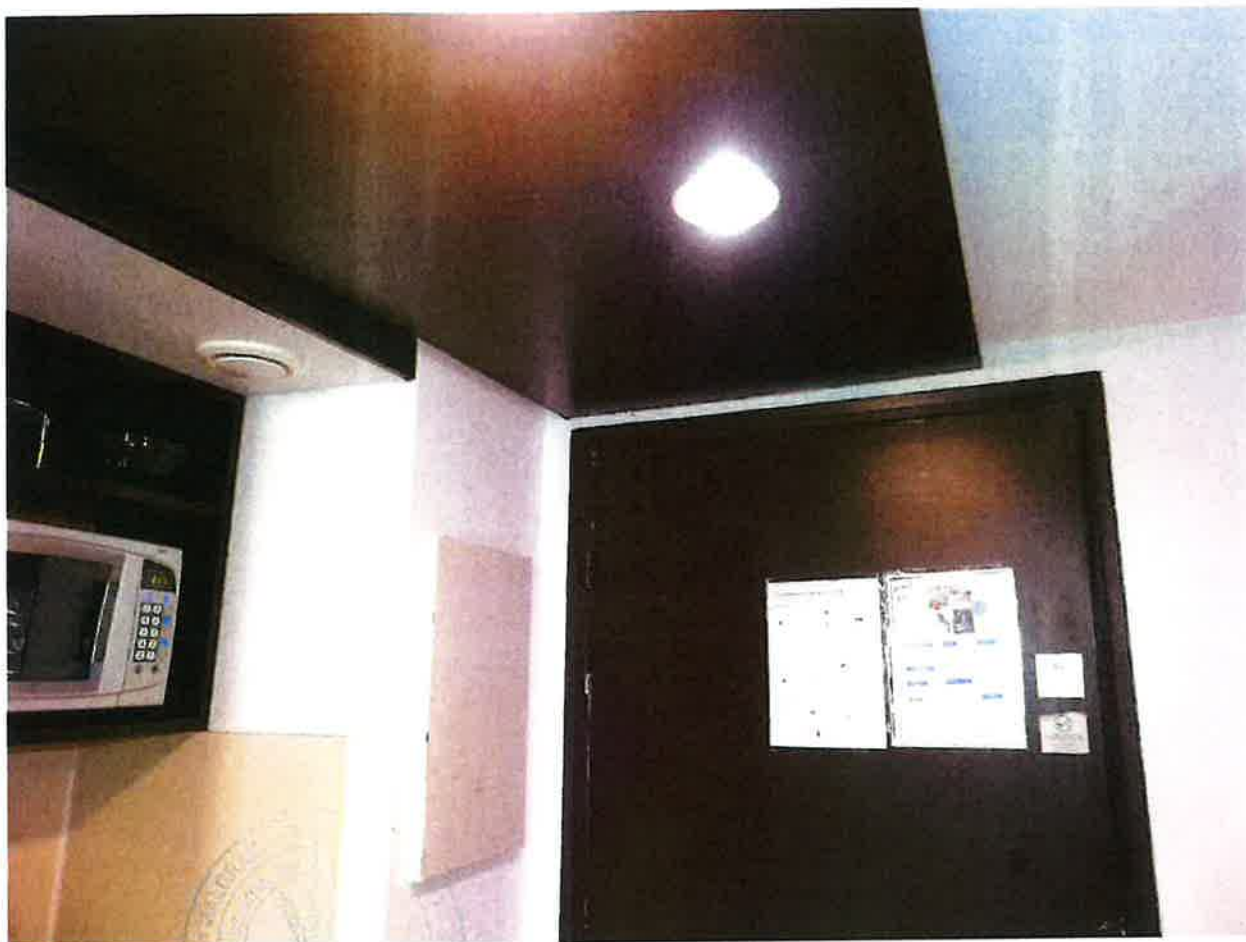
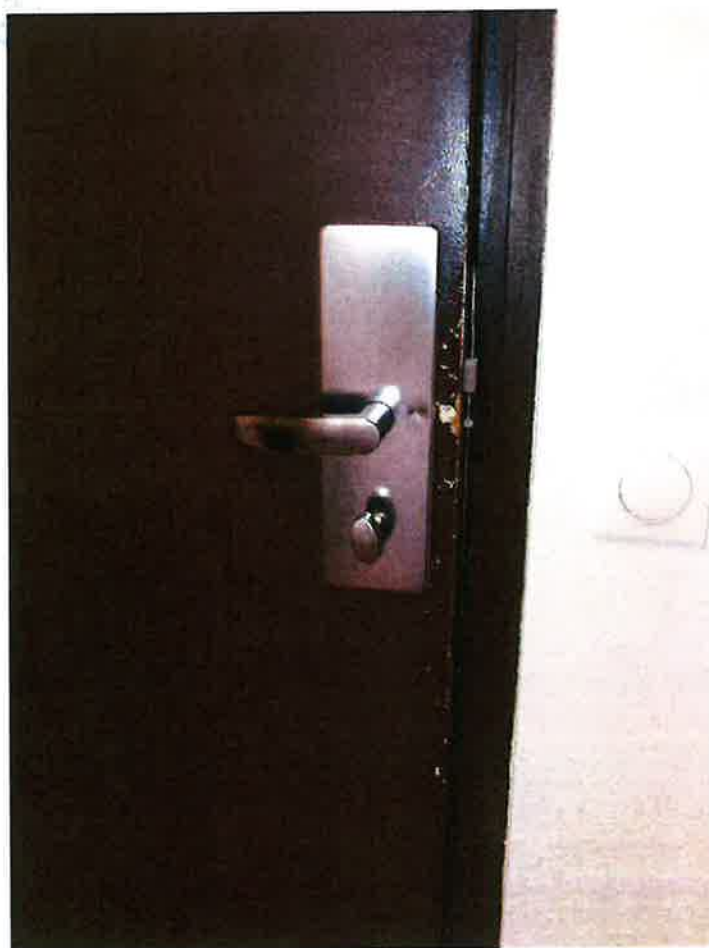
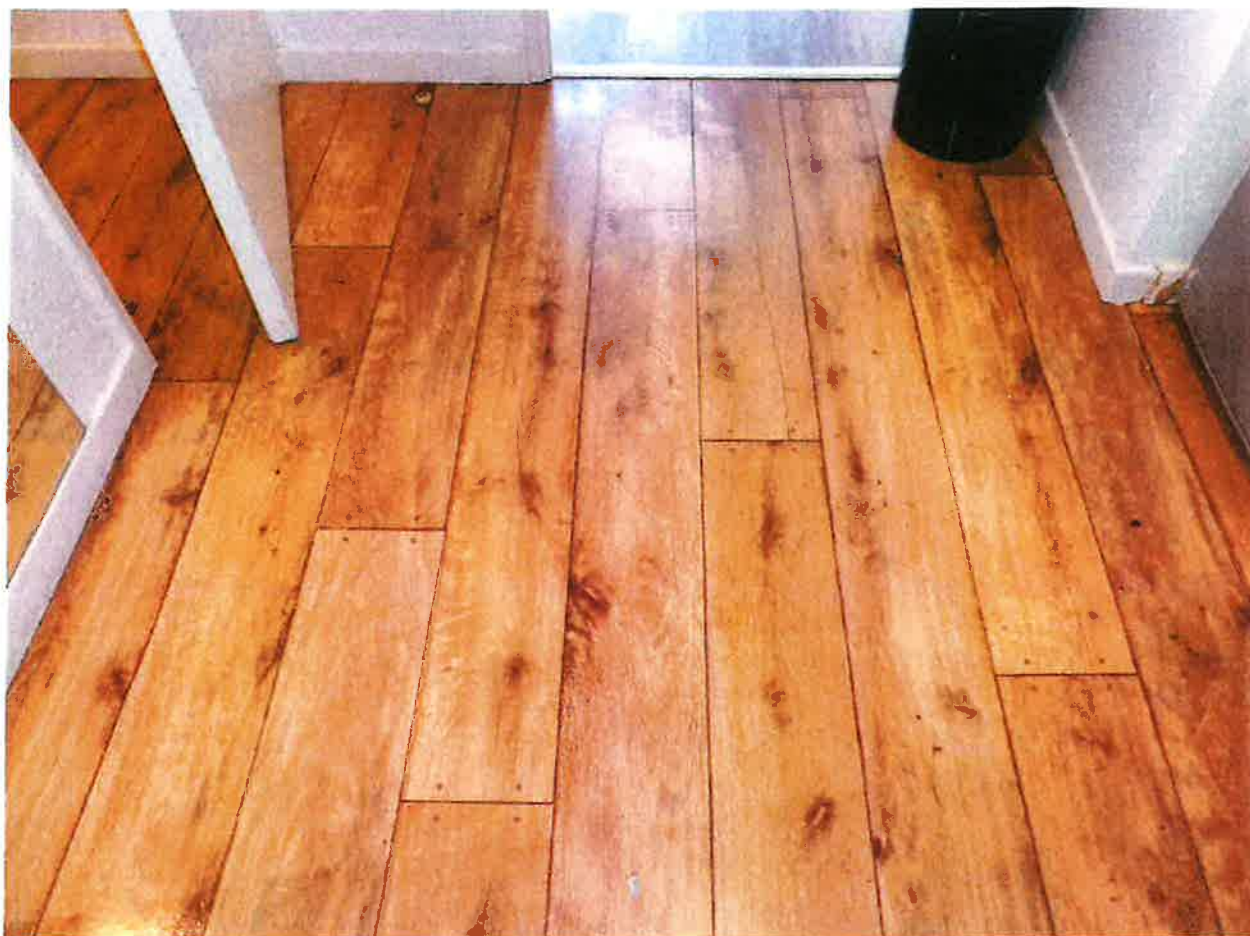
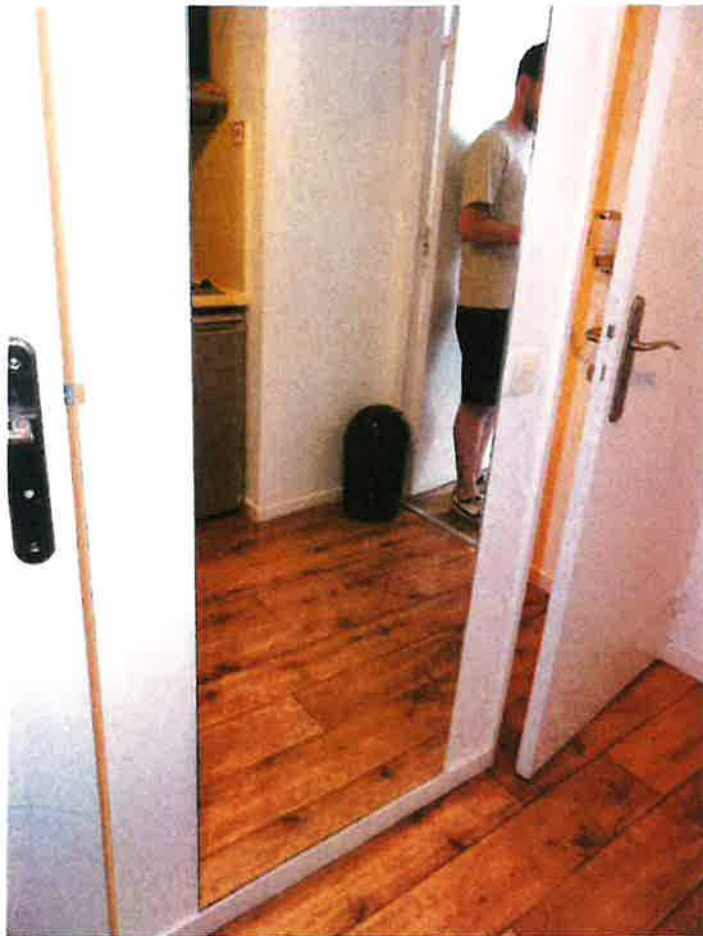
Une porte palière dont la face interne en bois est endommagée à proximité du bloc de la serrure.

Le plafond est partiellement couvert d'un crépi gouttelette de couleur blanche en très bon état.

Les murs sont couverts d'un crépi gouttelette de couleur blanche, en très bon état.

Le sol est habillé d'un sol souple imitant les lames d'un parquet.

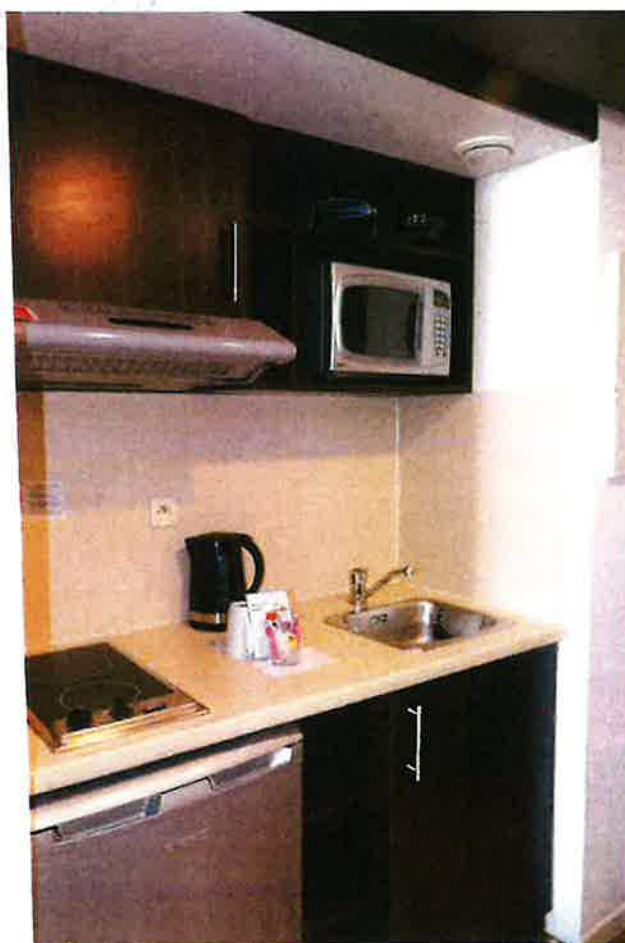
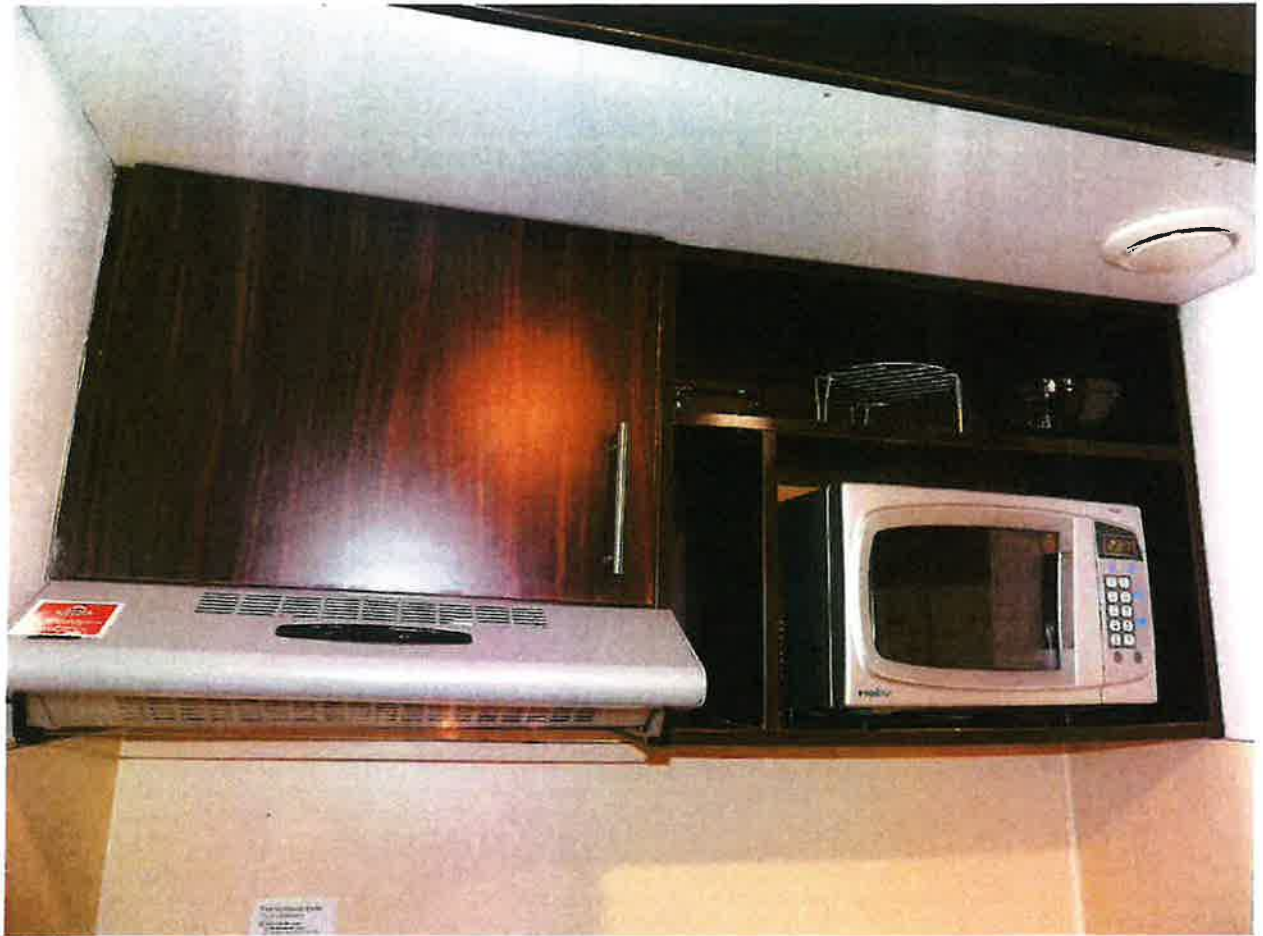
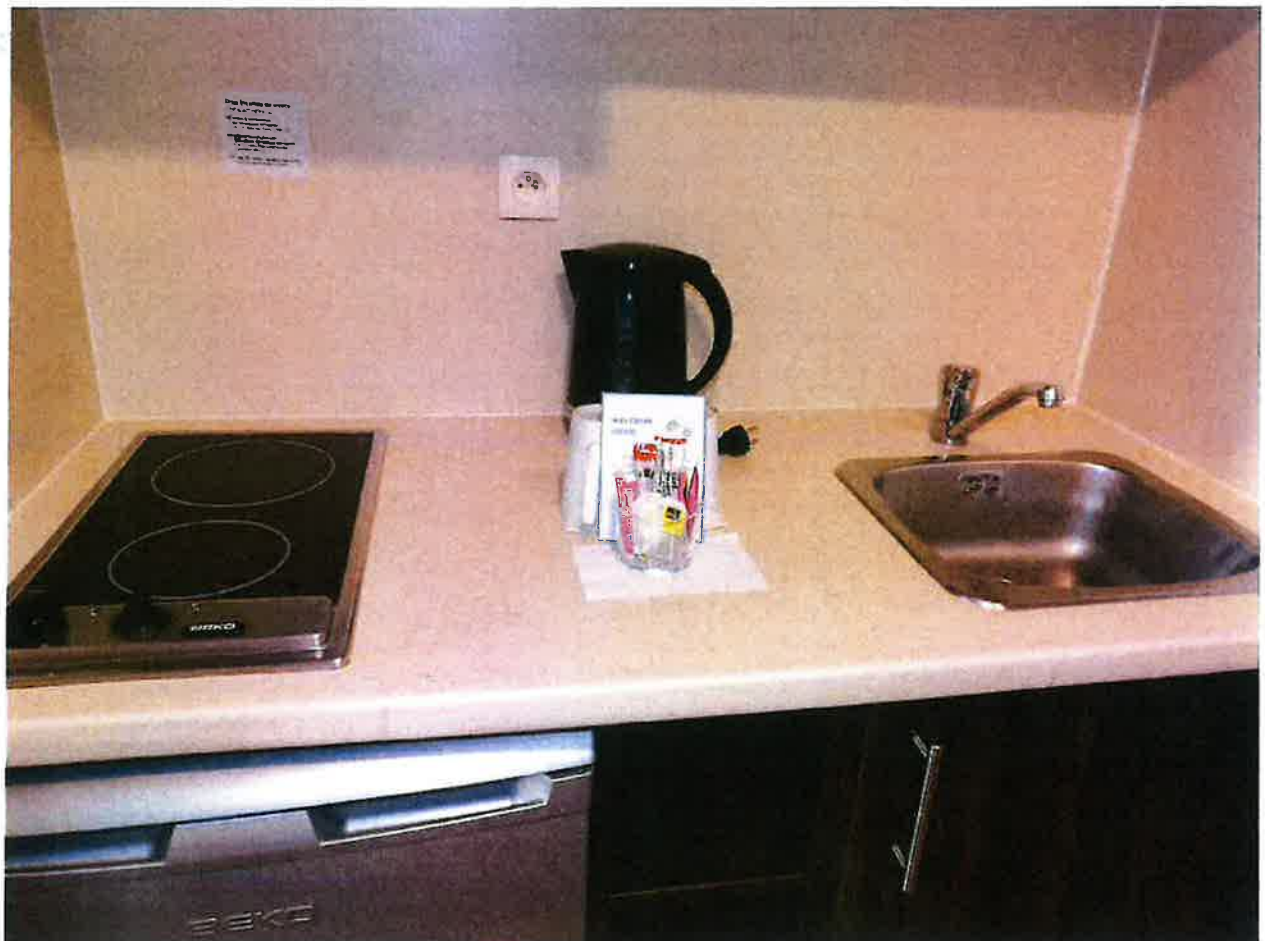
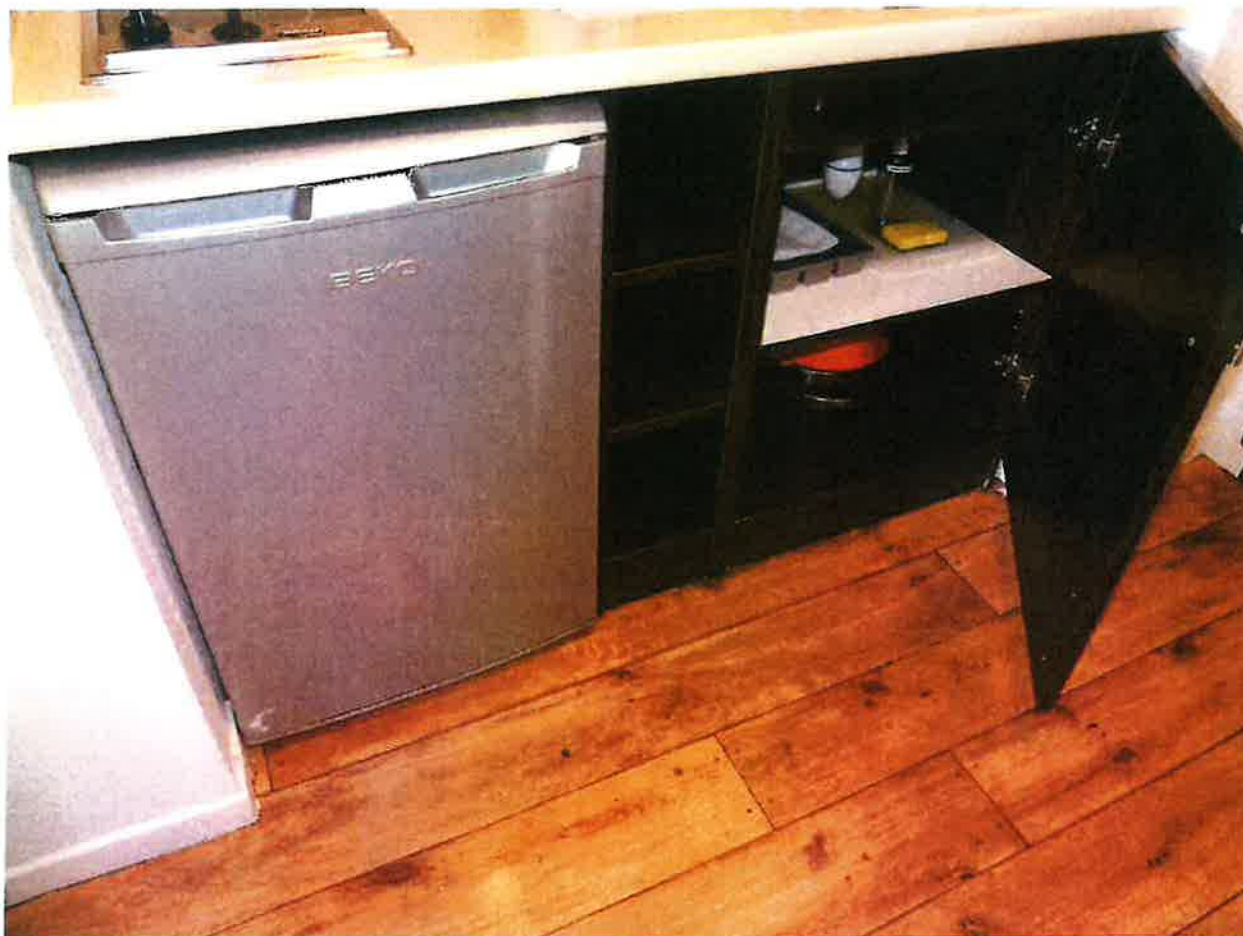
Elle est équipée d'une hotte, d'un four à micro-ondes.

Je vois également une plaque de cuisson à deux foyers, un évier en inox à une cuve avec un mitigeur.

Sous le plan de travail mélaminé beige clair, on trouve un petit réfrigérateur et un meuble sous évier avec étagères petites et grandes.

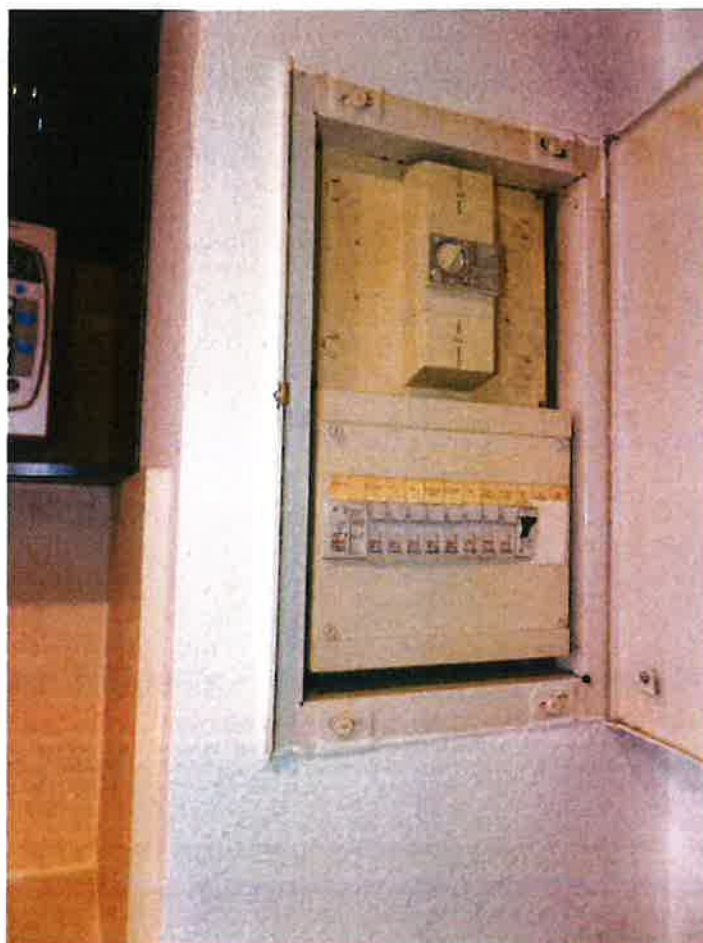
Derrière la porte d'entrée, j'observe le tableau électrique du logement.  
Il date de 1991 et présente un ampérage de 15 A.

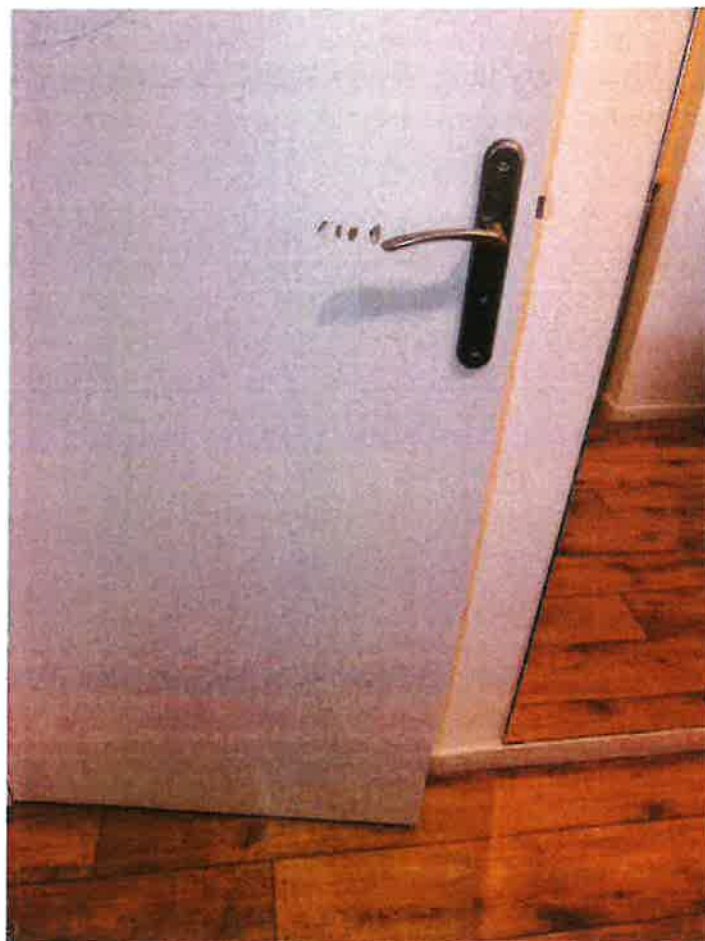
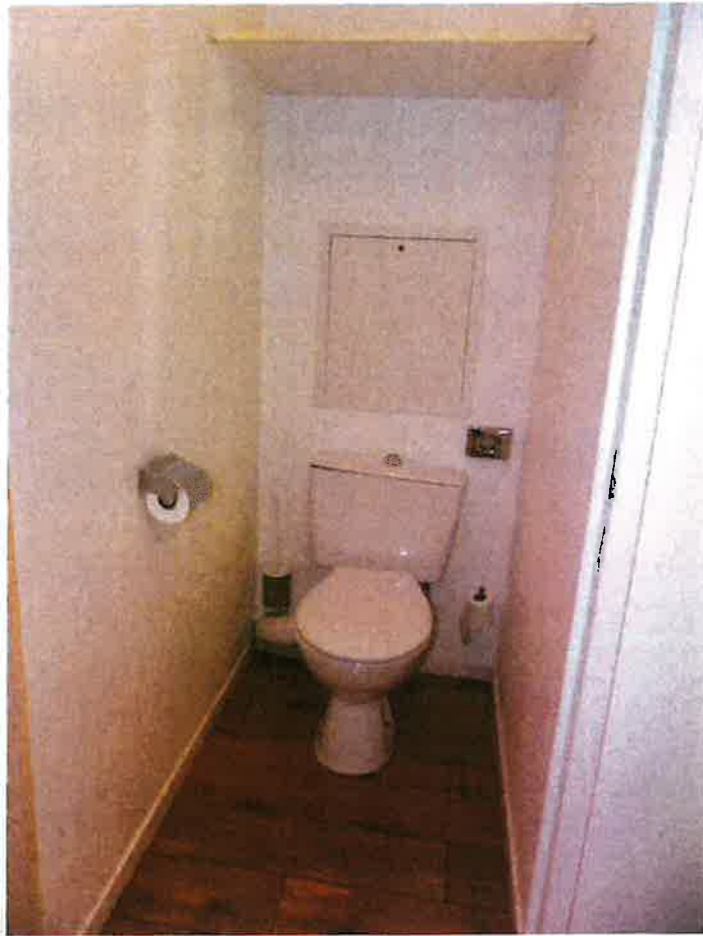
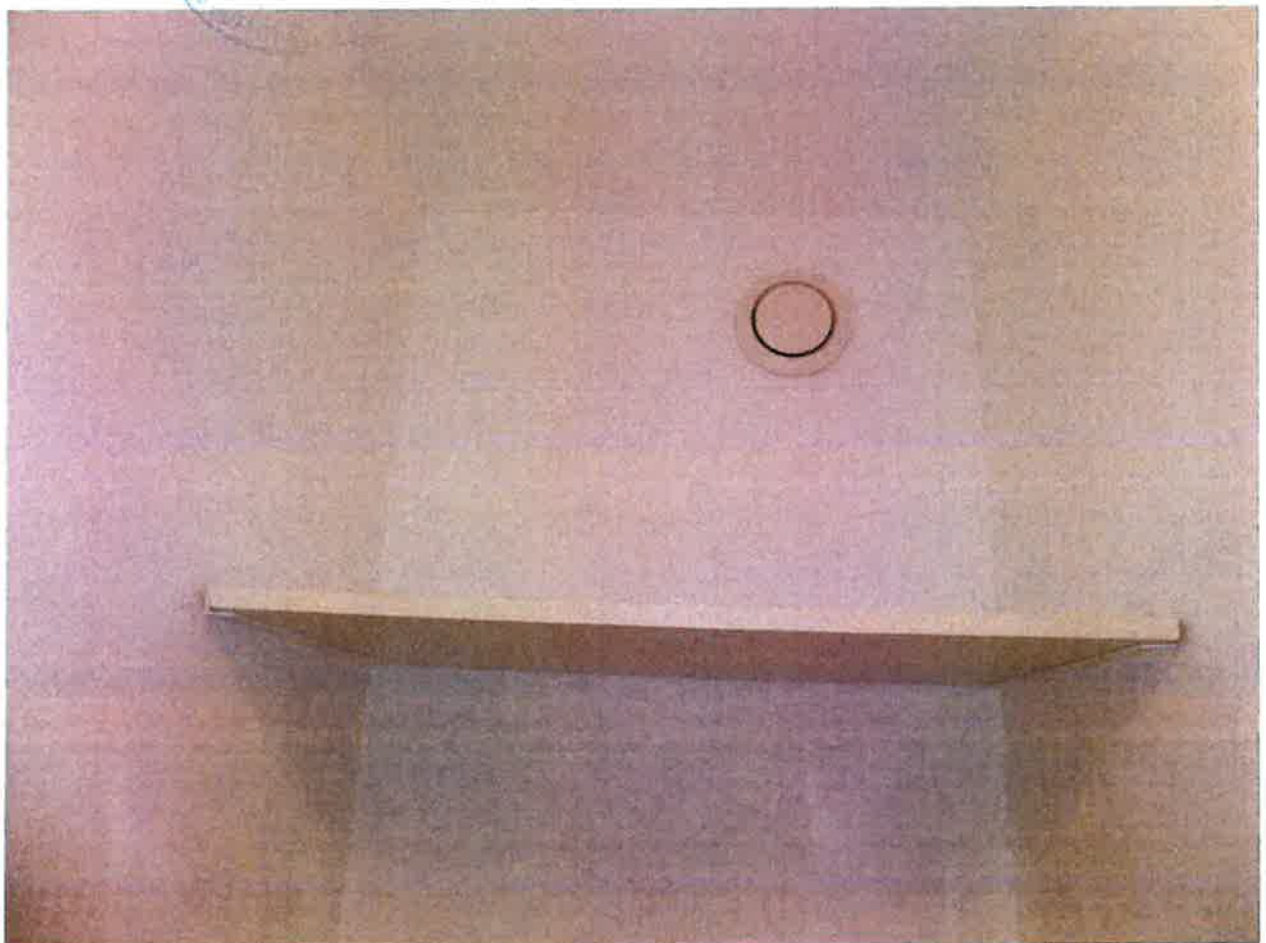
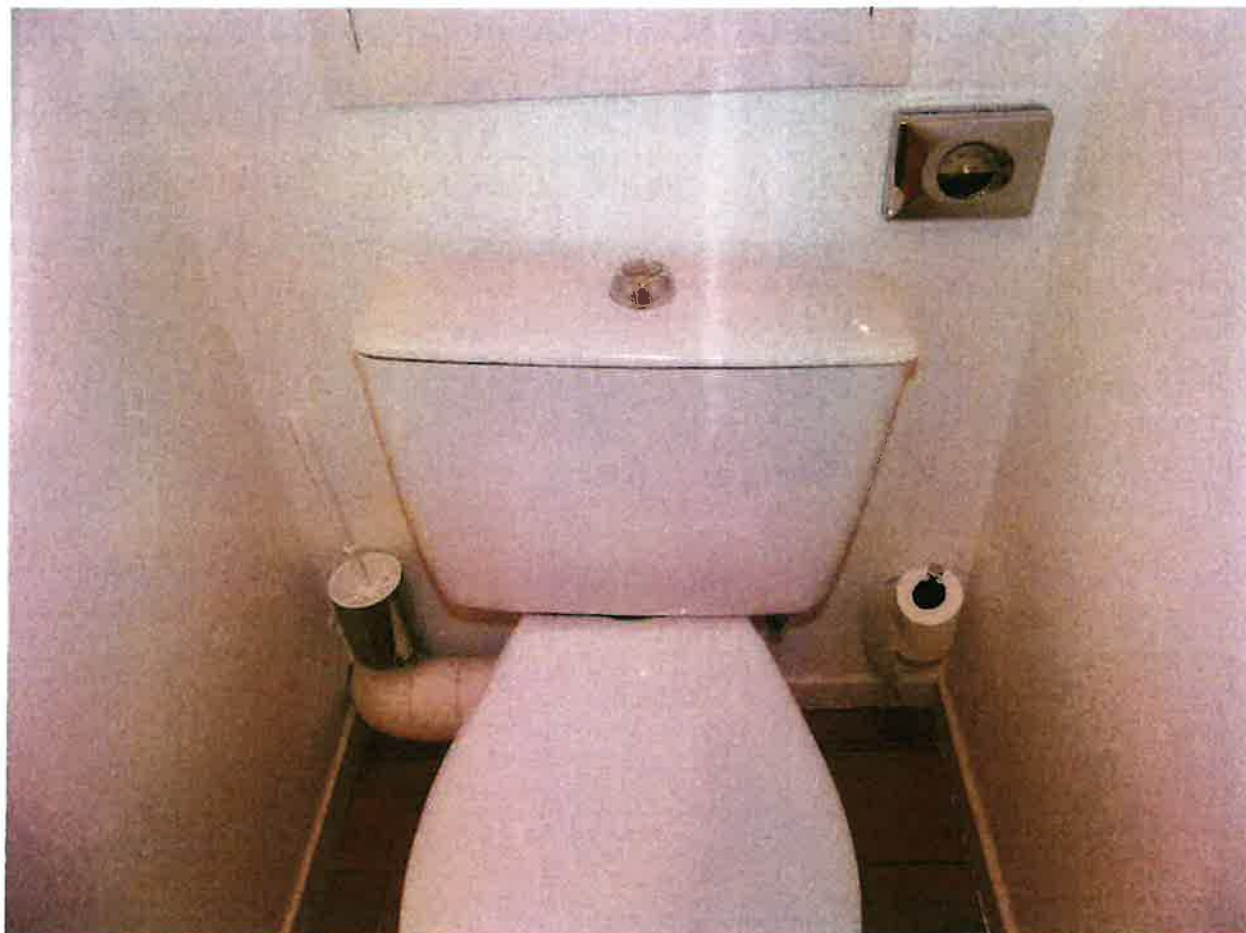
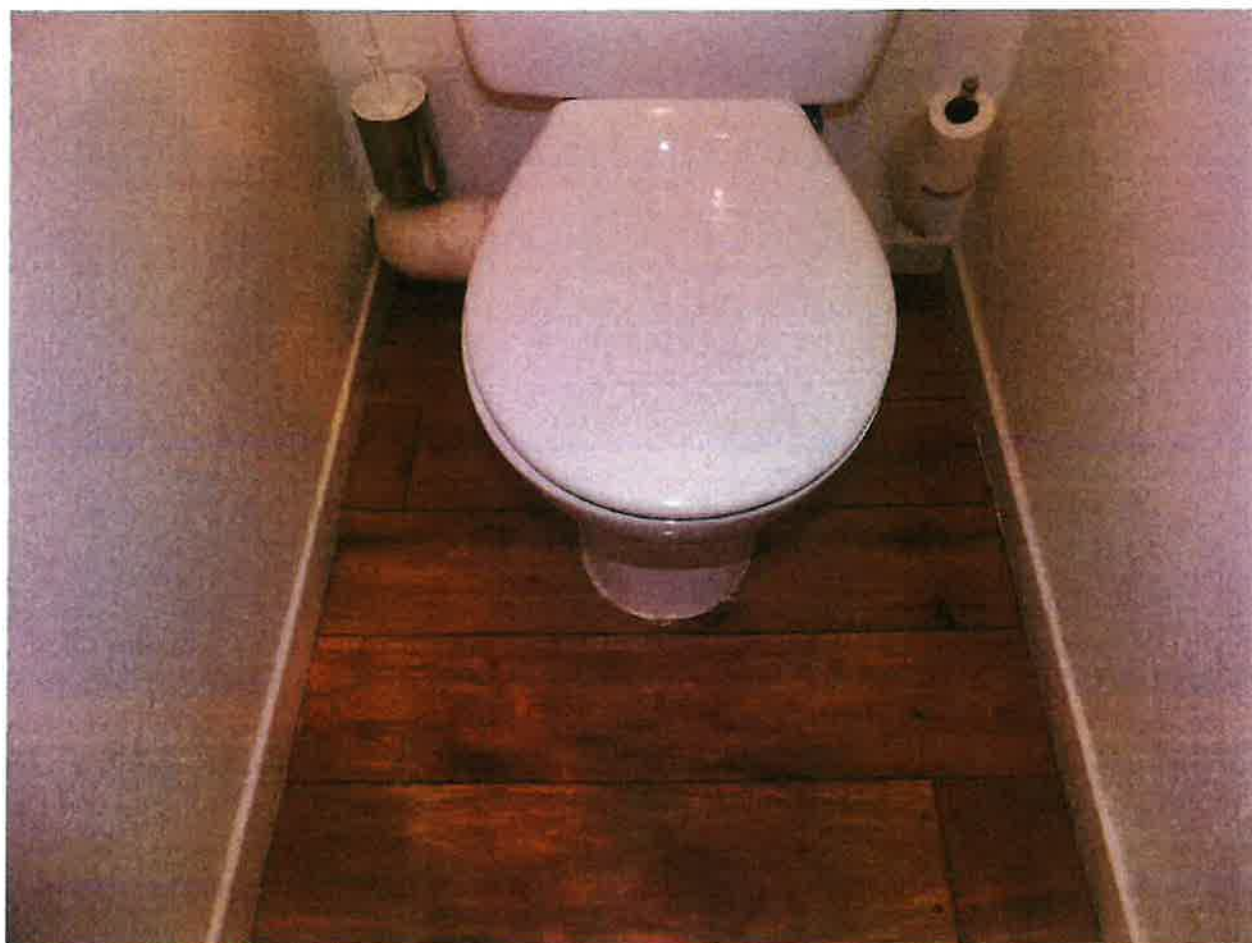
La porte de communication est endommagée sur sa face externe.

Le plafond et les murs sont recouverts d'un crépi gouttelette de couleur blanche en très bon état.

Le sol est habillé d'un sol souple en bon état.

Le bloc toilettes est classique en bon état.
