## PROCES VERBAL DE DESCRIPTION D'IMMEUBLE

Les biens dont s'agit sont situés, 102 rue de Genève, sur la commune de GAILLARD 74240 (Haute-Savoie).

Le lot **numéro 1117** :

Le lot **numéro 1124** :

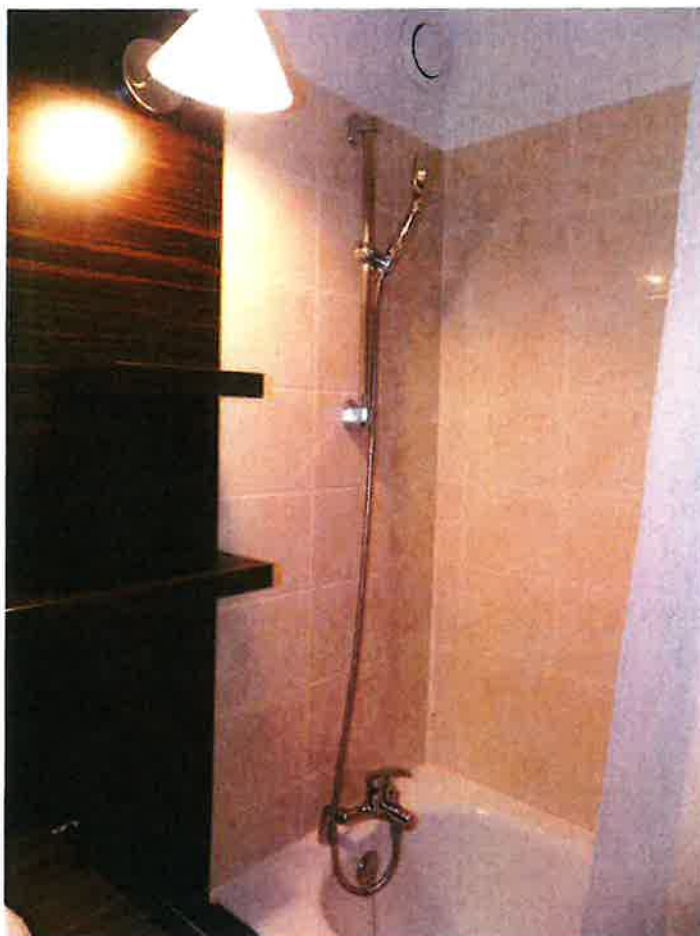
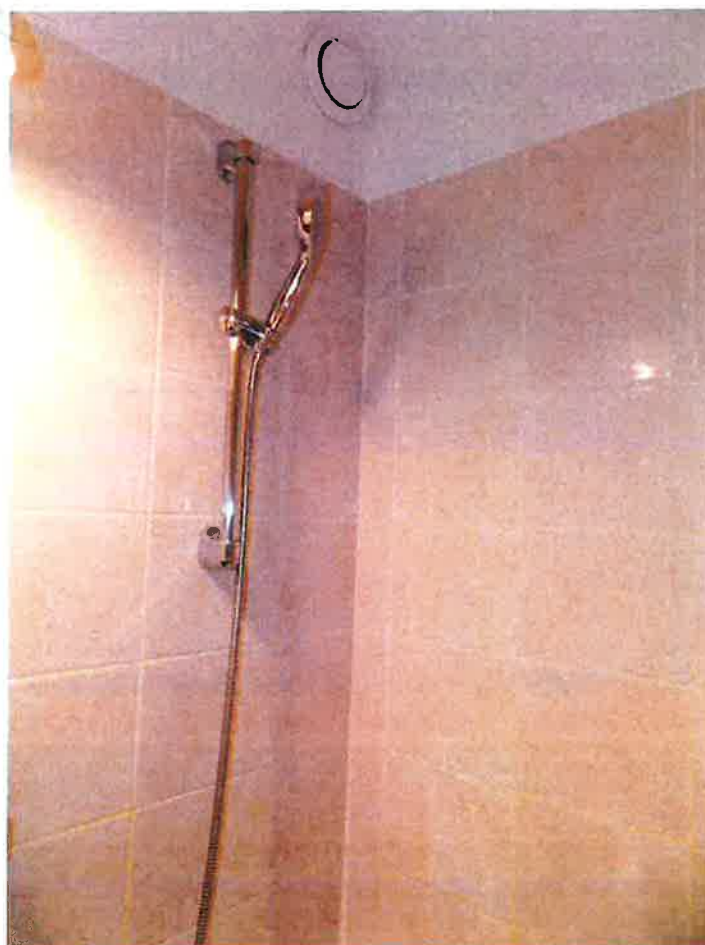
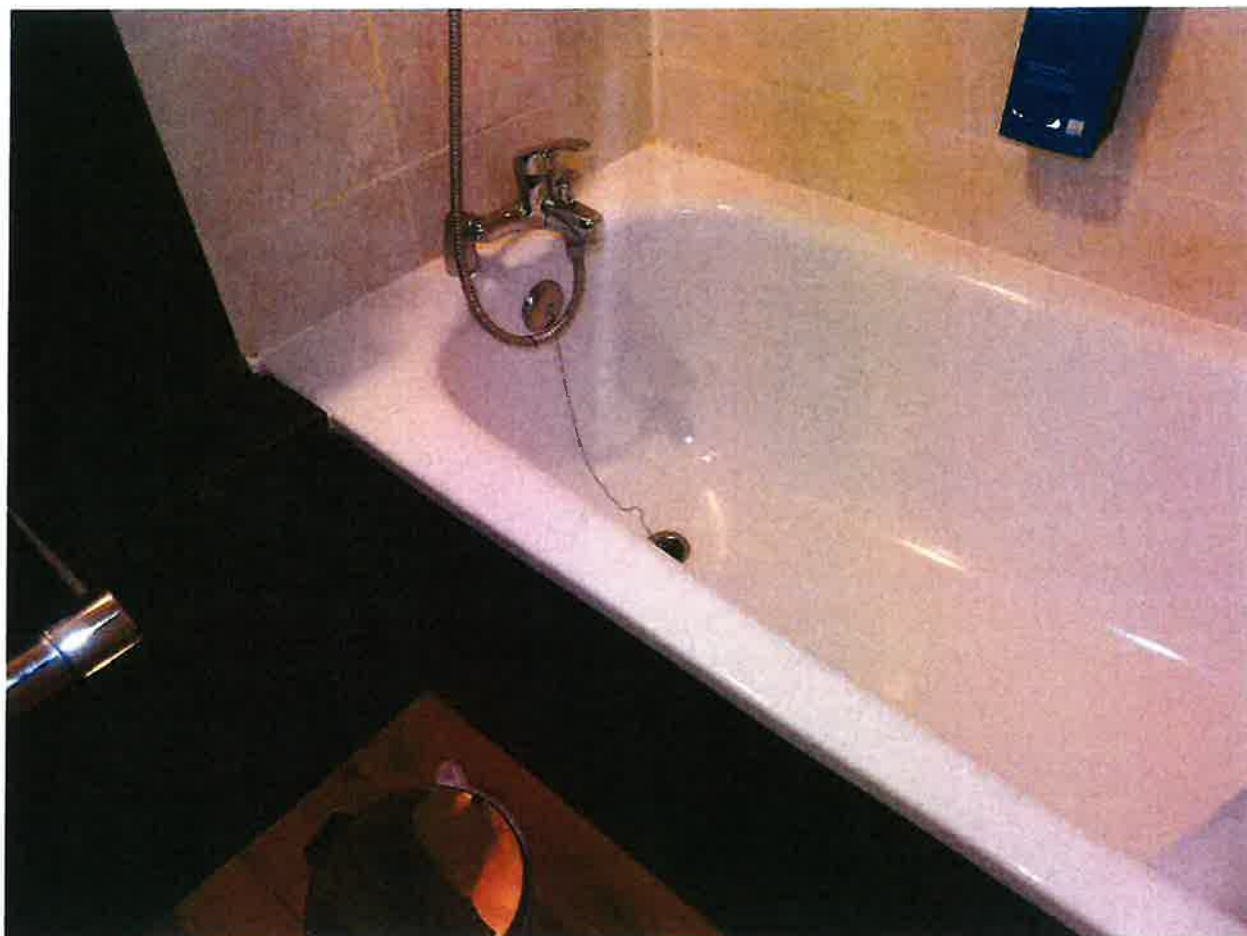
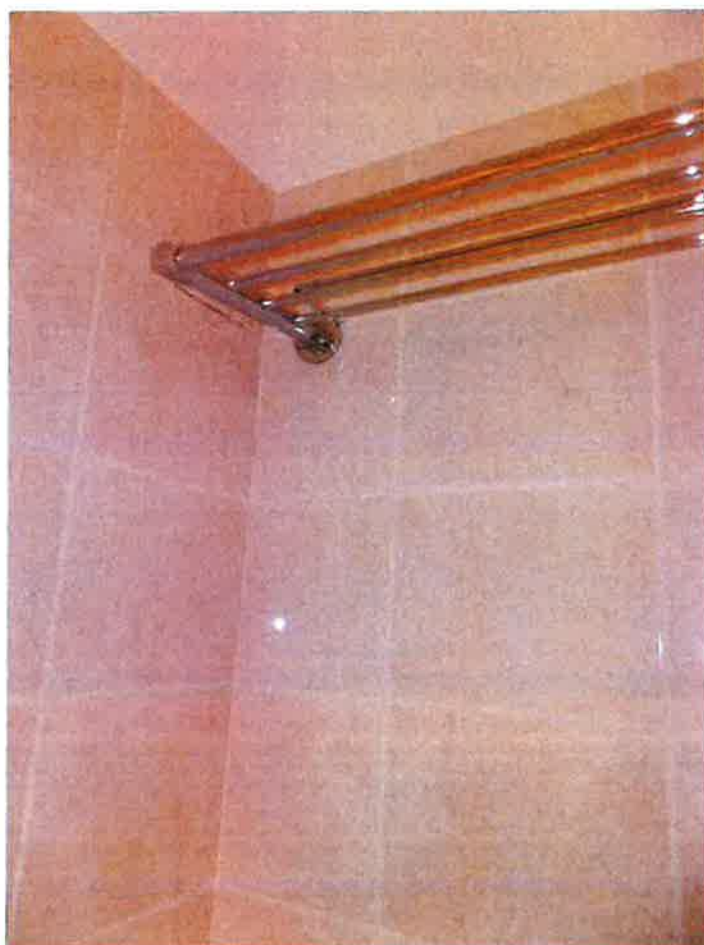
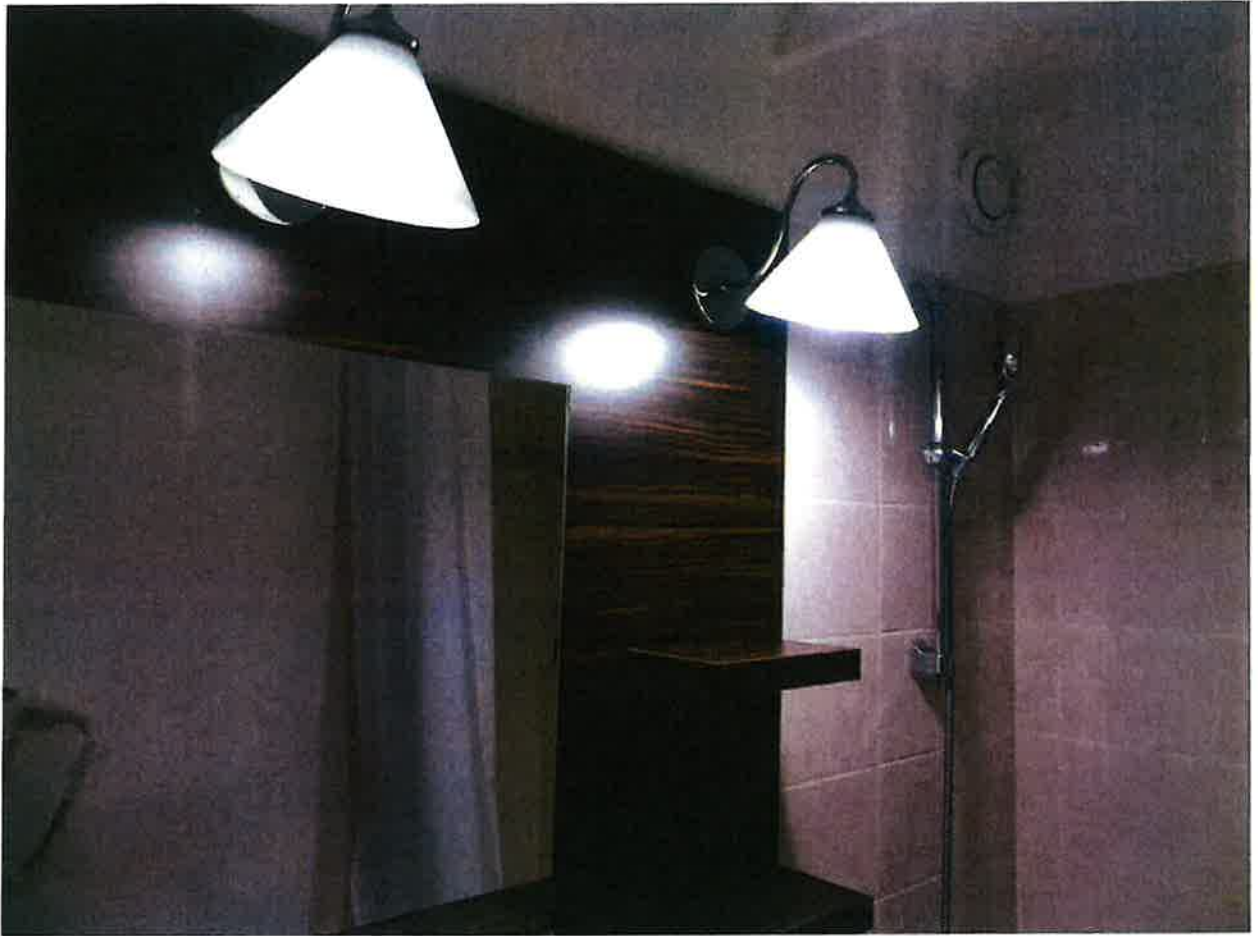
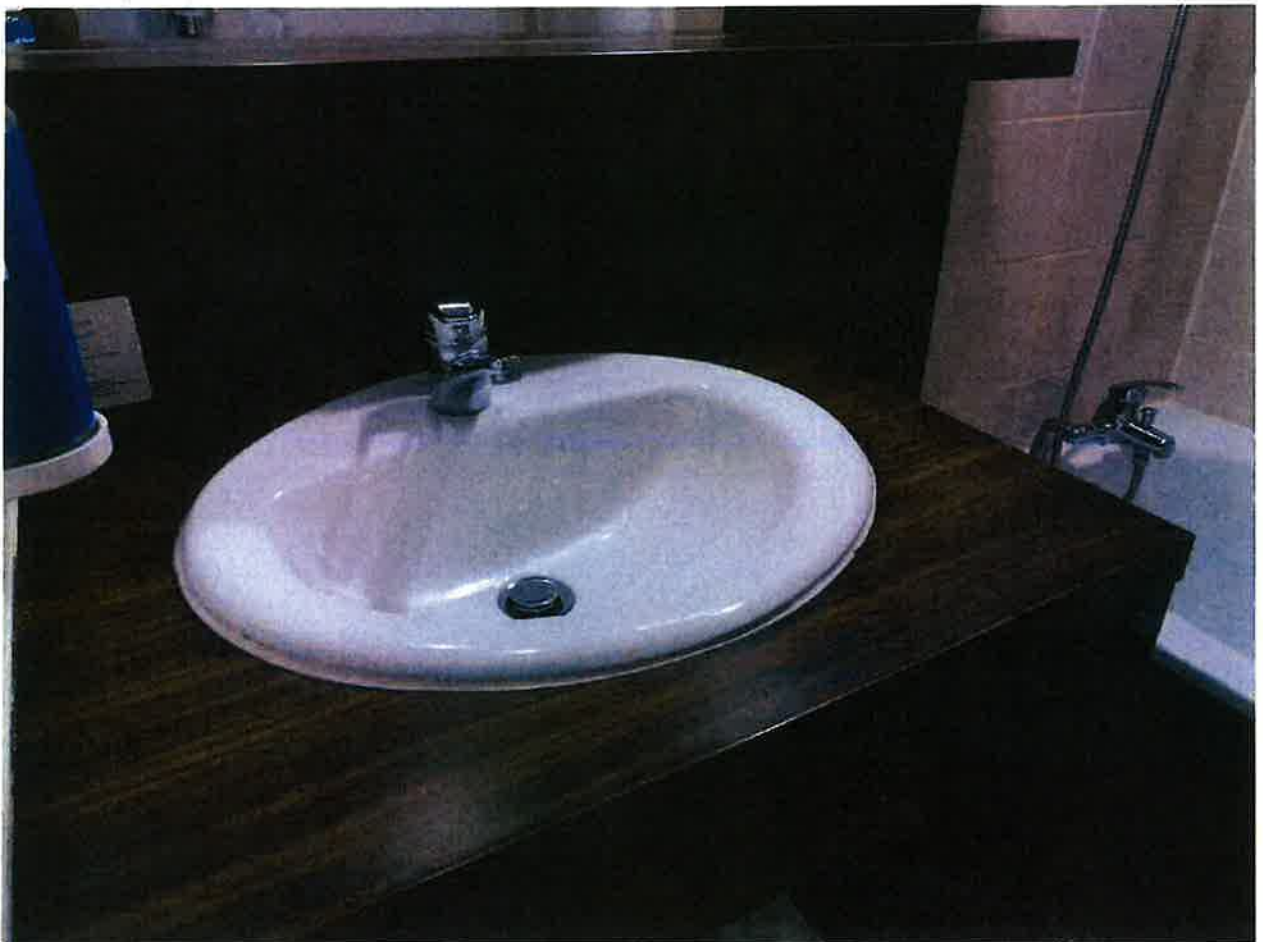
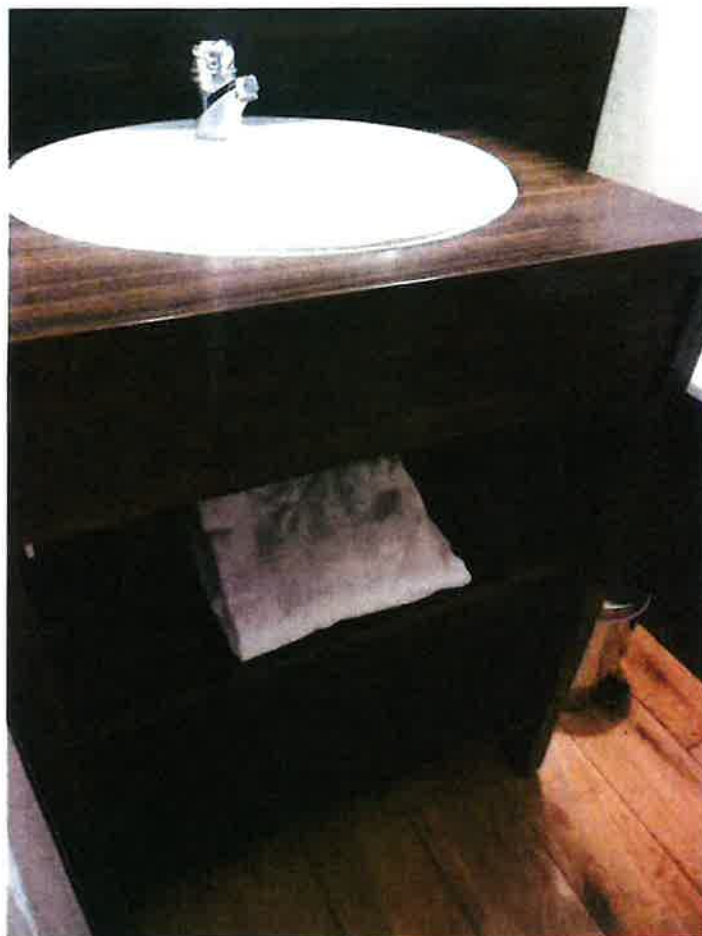
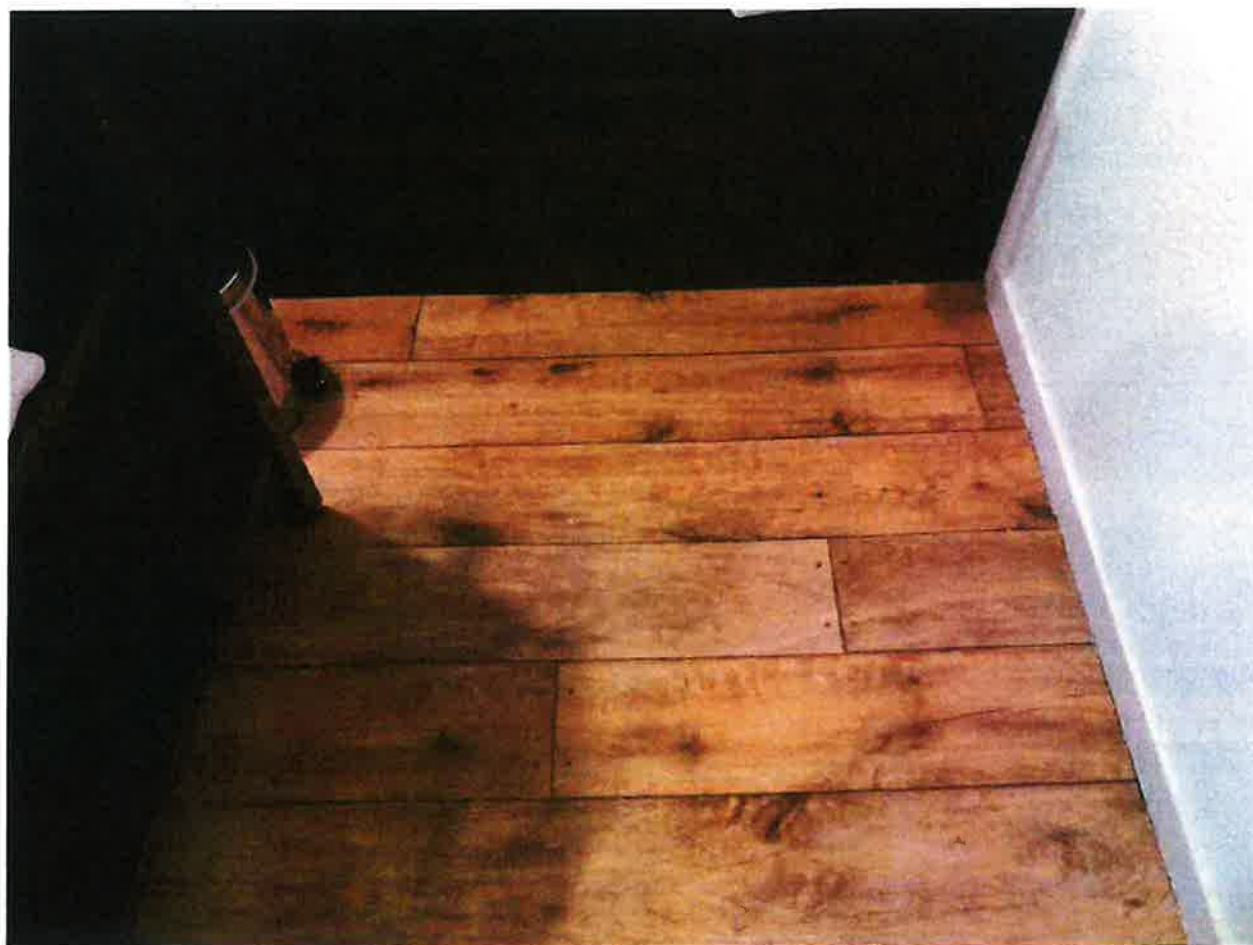
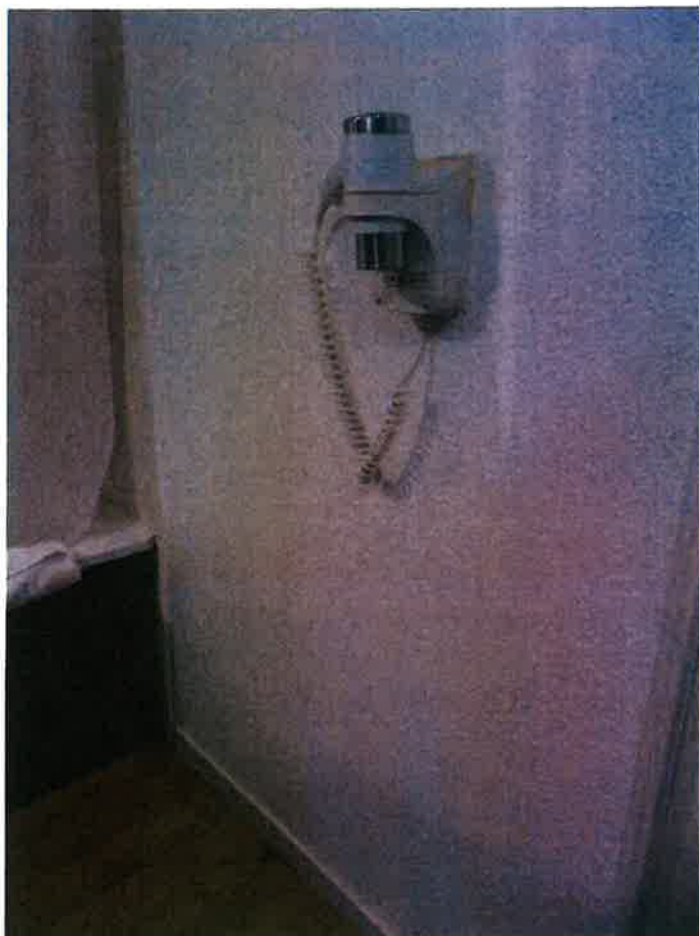
Le plafond est couvert d'un crépi gouttelette de couleur blanche en très bon état.

Une partie des murs est habillée du même crépi gouttelette, en très bon état.

Une autre partie des murs est habillée au-dessus et autour de la baignoire de carreaux de couleur rose en bon état.

Une baignoire est installée avec sa robinetterie et une douchette. Un rideau de douche est installé ainsi qu'un petit étendage mural.

Une meuble vasque équipe cette pièce avec une vasque de forme ovale avec mitigeur, Un miroir au-dessus, deux points lumineux en applique, deux étagères en-dessous.

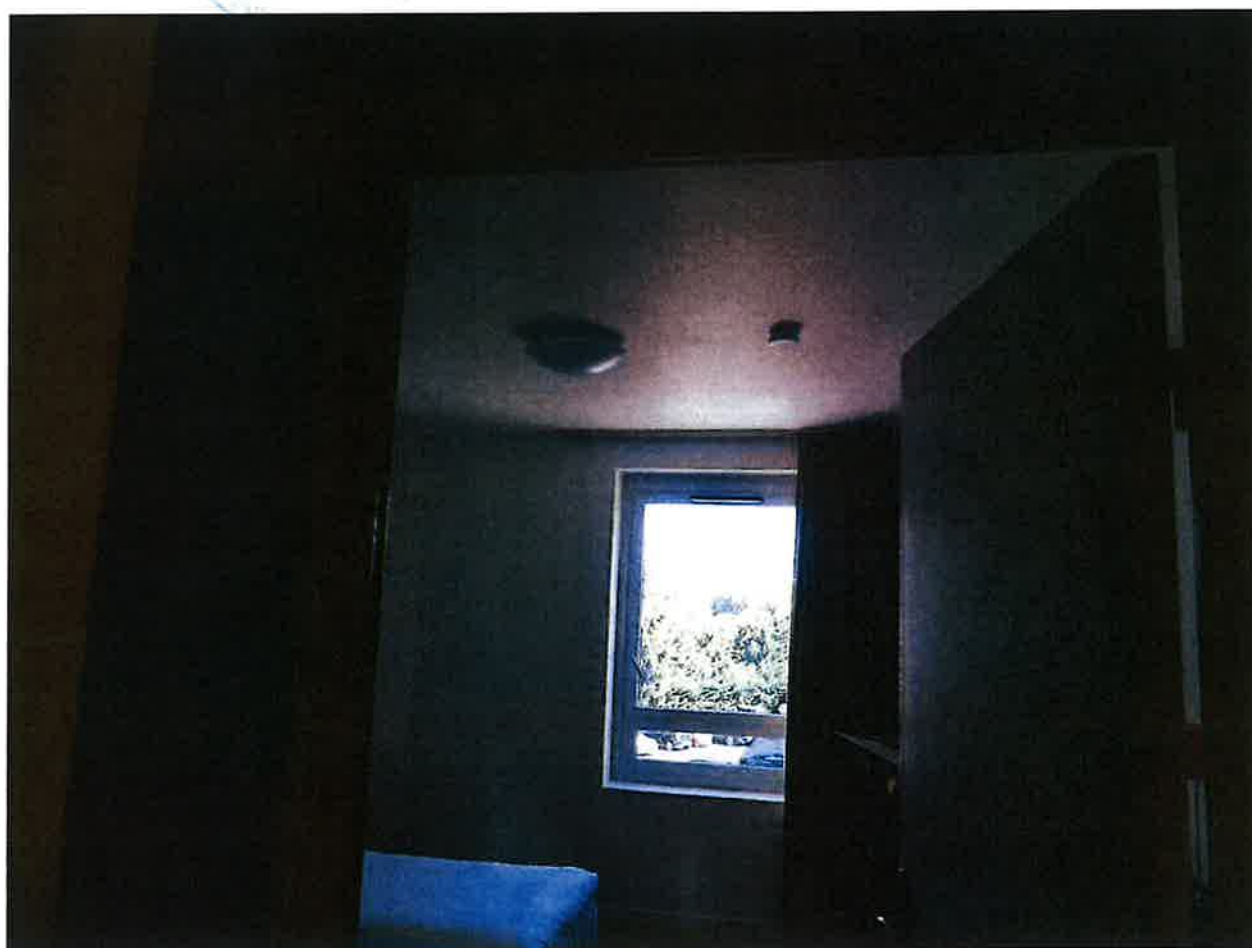
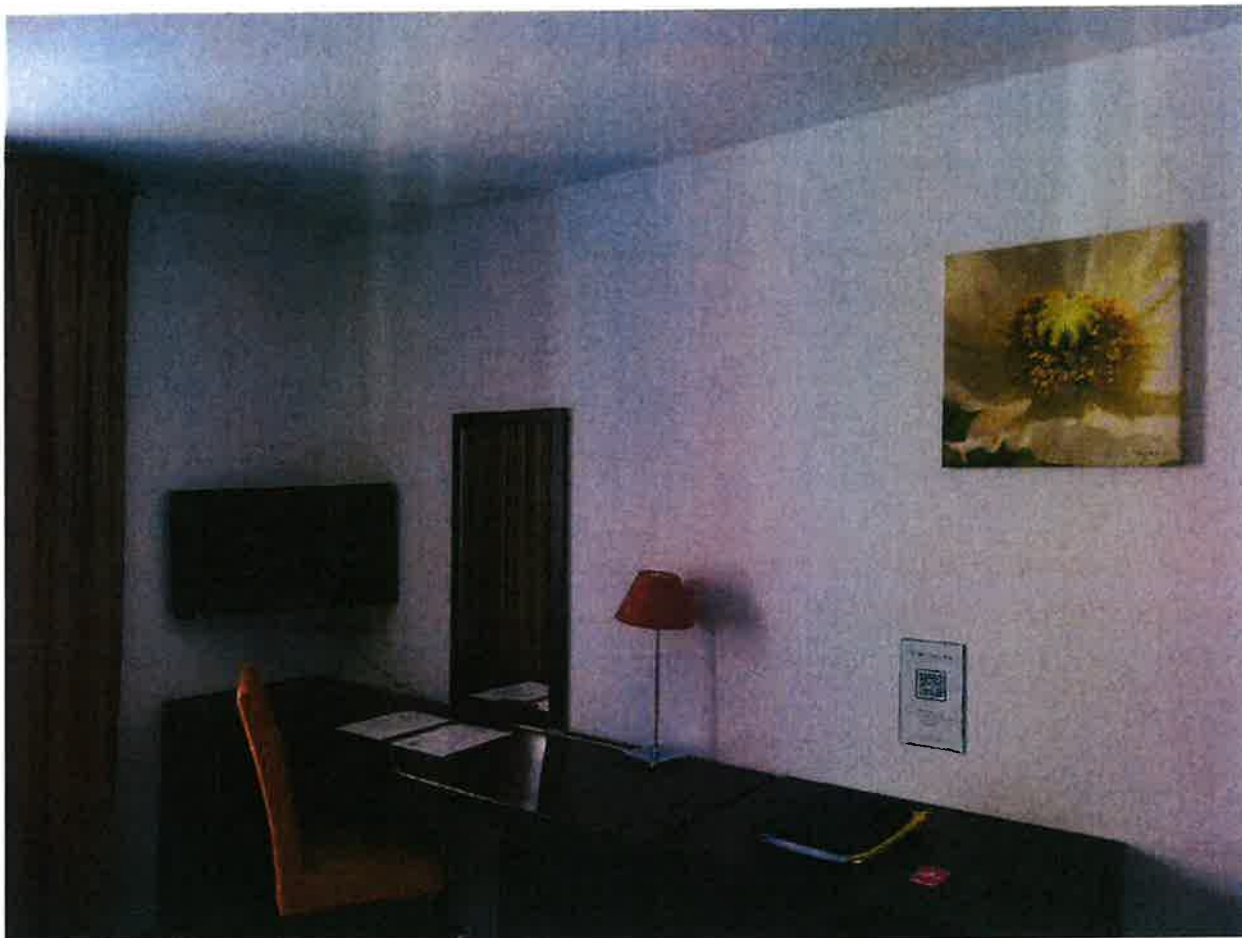
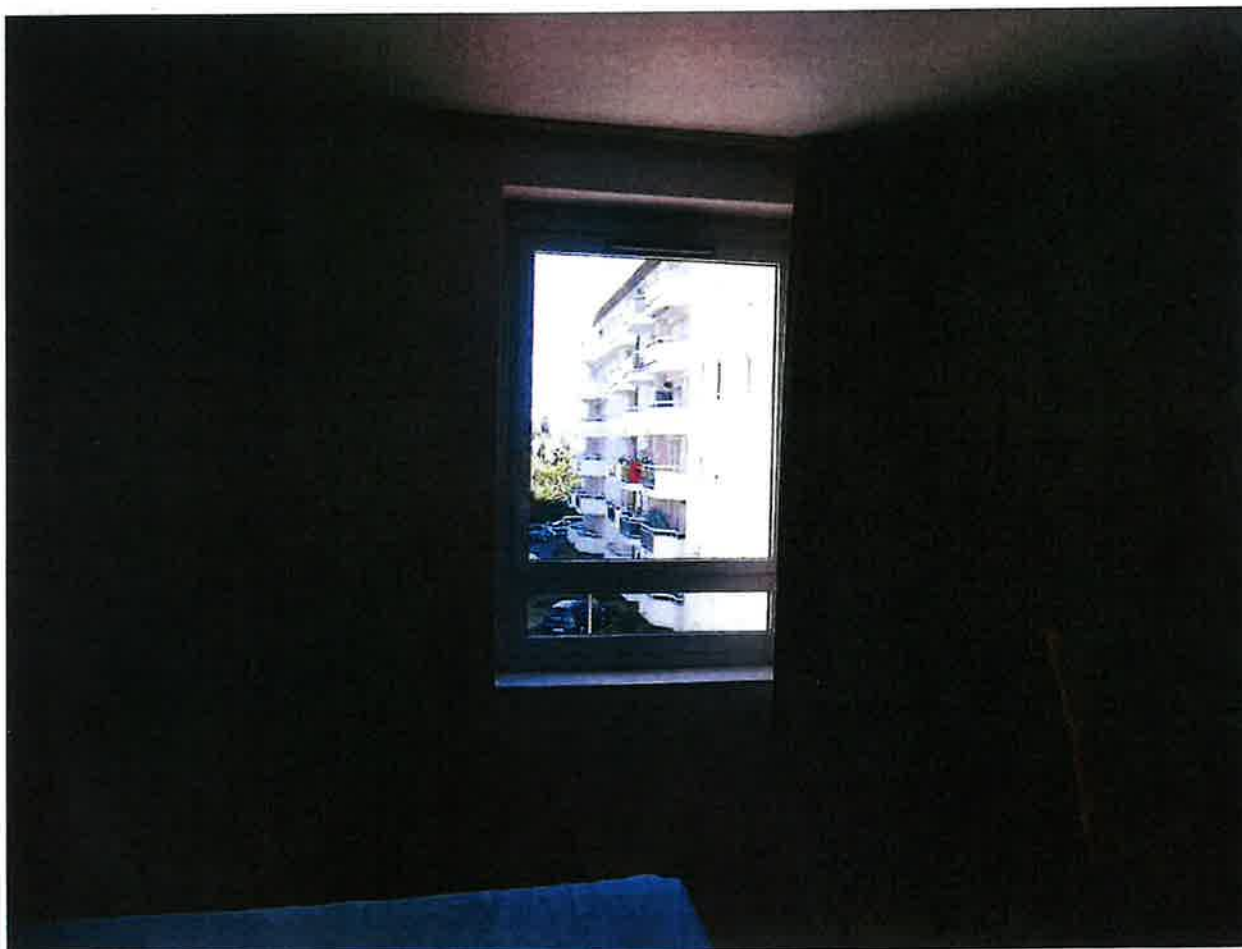
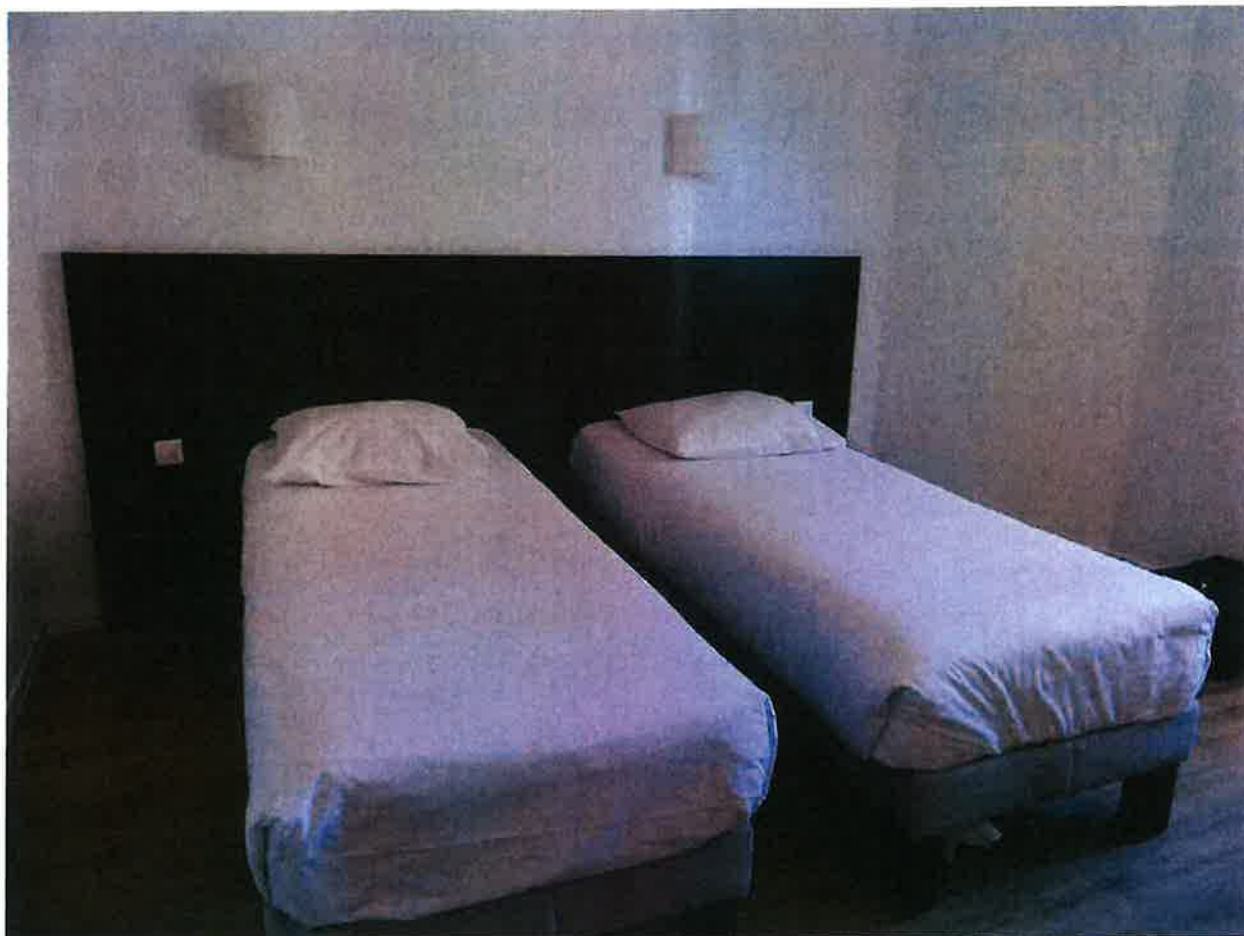
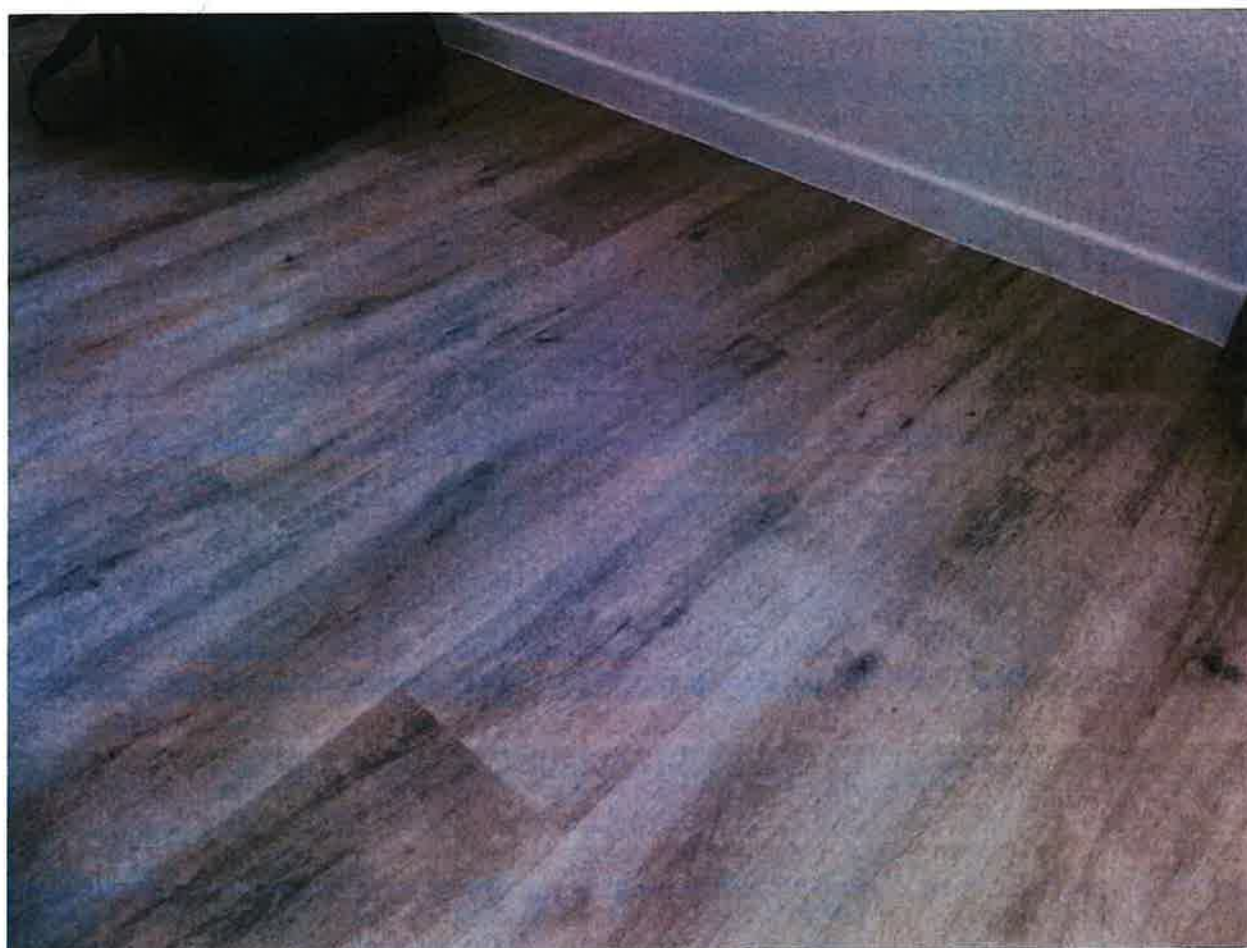
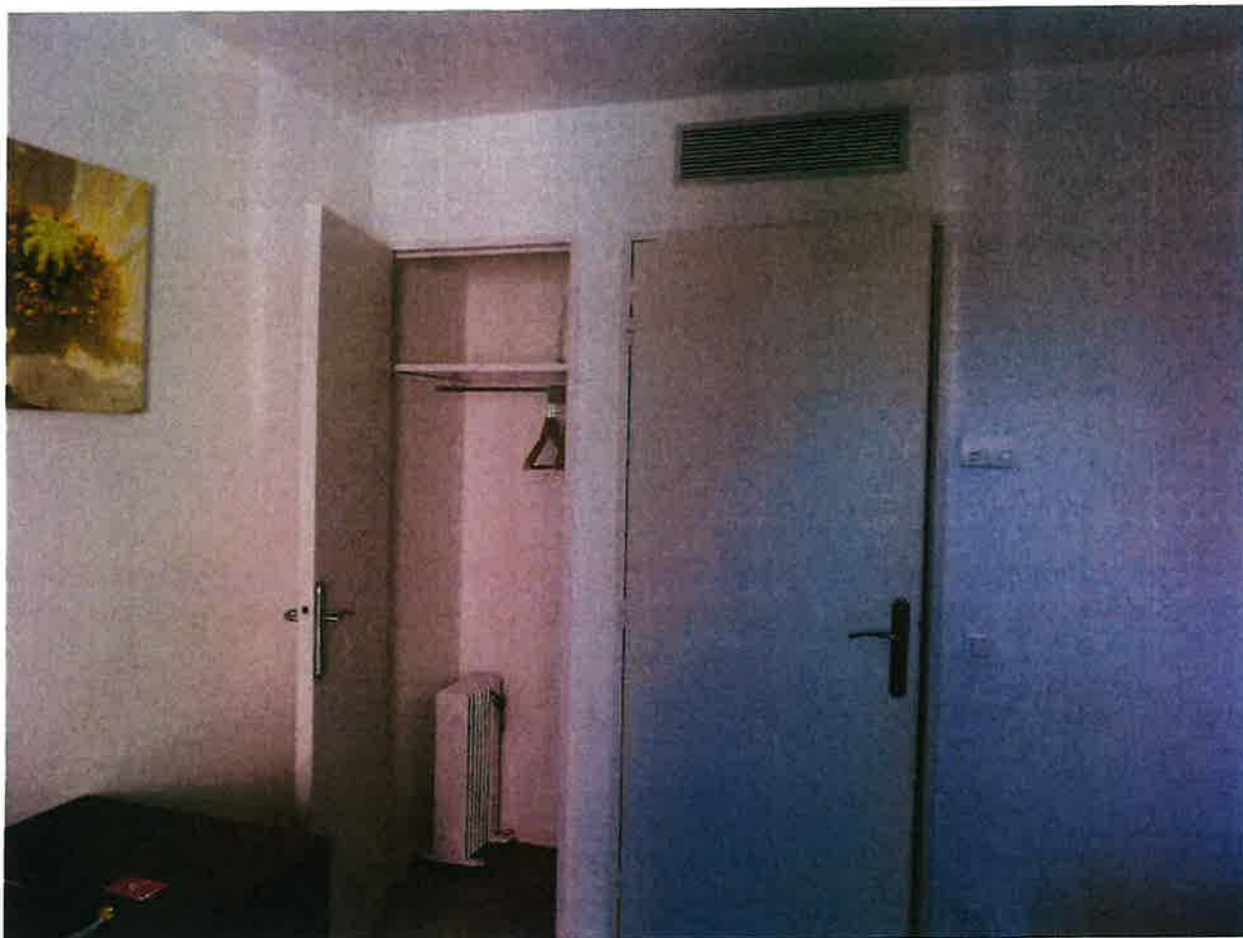
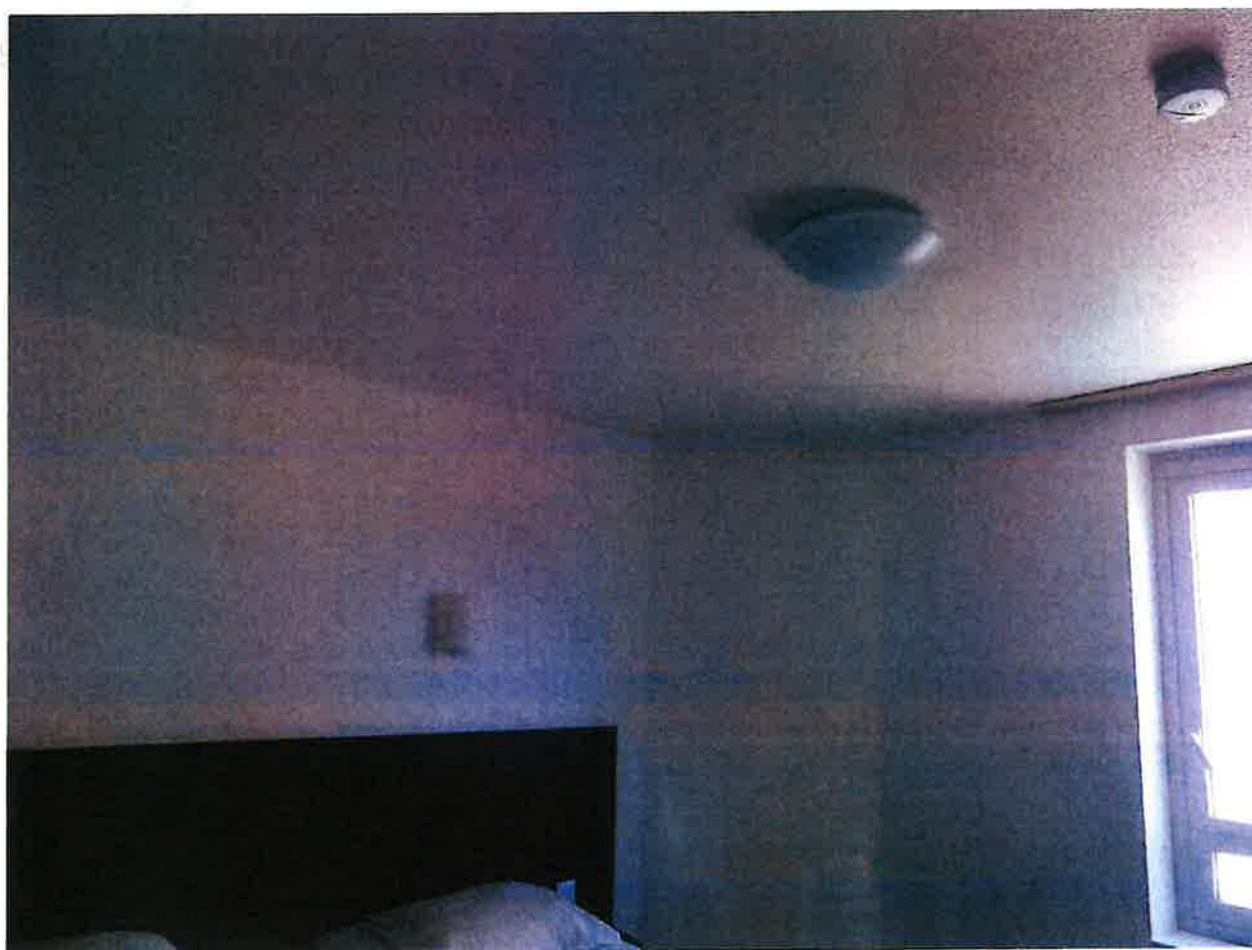
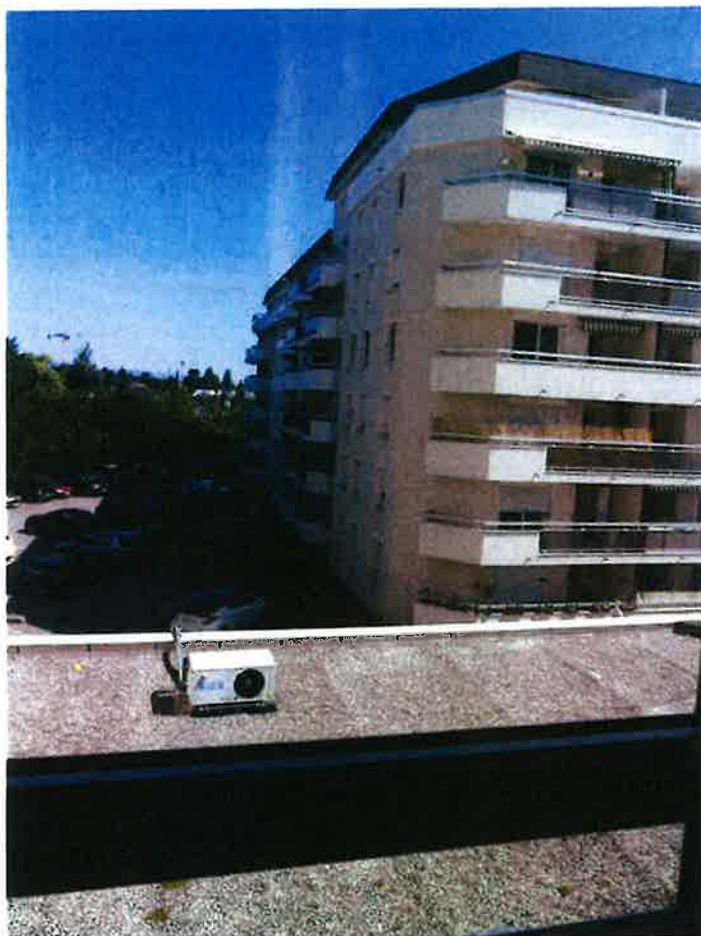
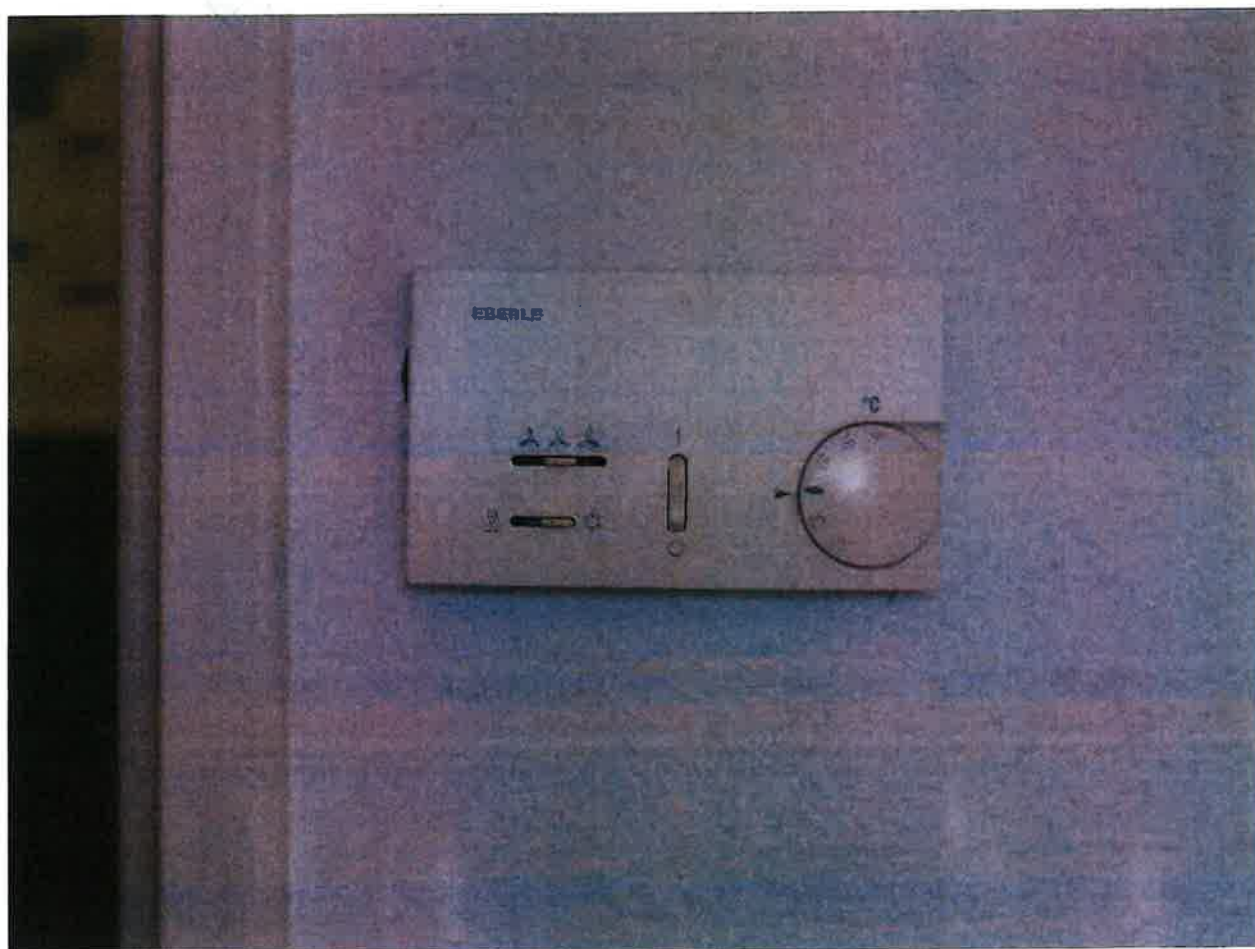
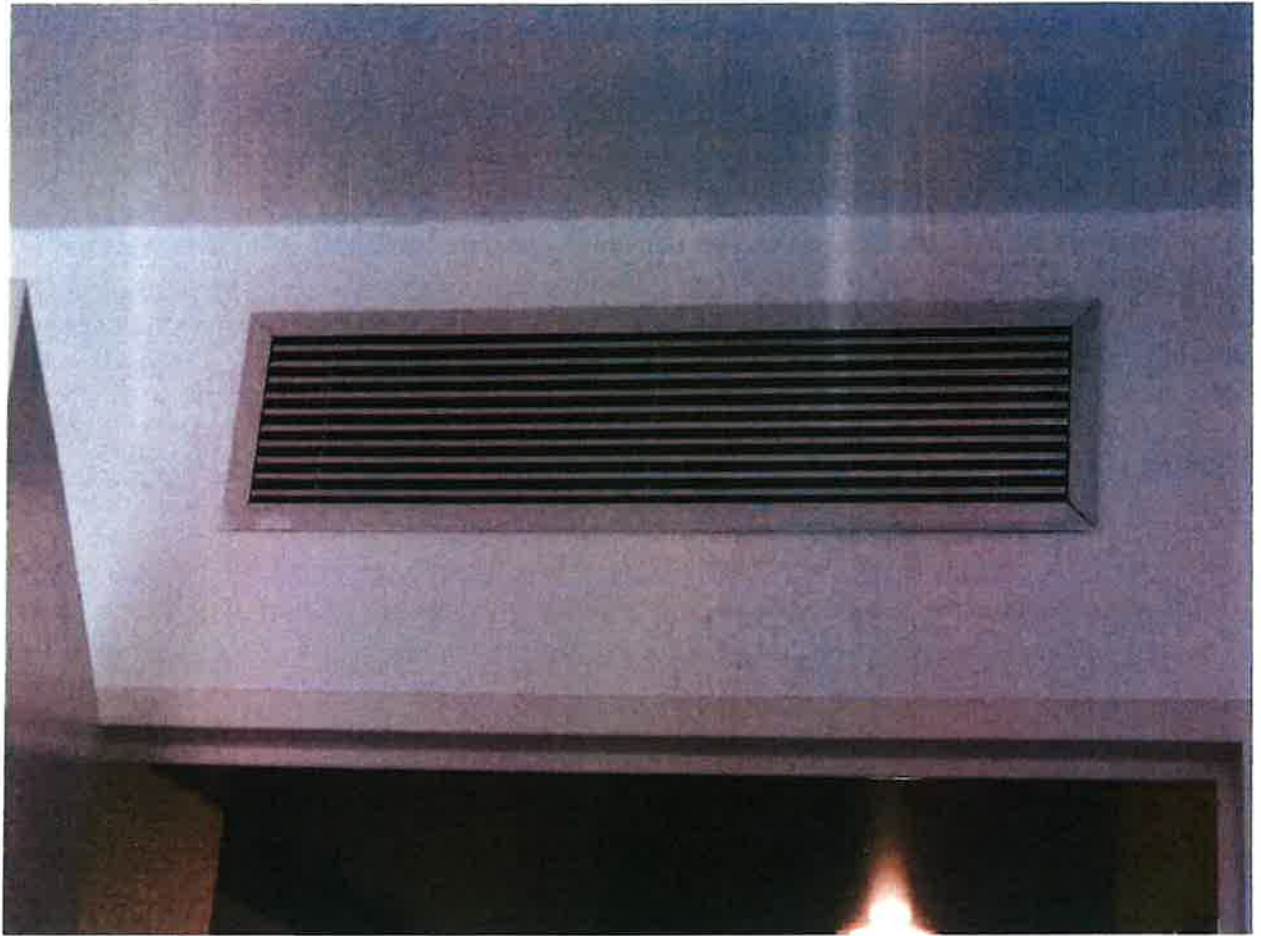
Le plafond et les murs sont habillés d'un crépi gouttelette de couleur blanche dans un état proche du neuf.

Le sol est recouvert d'un sol souple de bonne qualité imitant le parquet.

Une fenêtre à un battant est installée dans la pièce. Elle présente un double vitrage de forte épaisseur.

Un climatiseur réversible est installé au-dessus du cadre de la porte de communication.

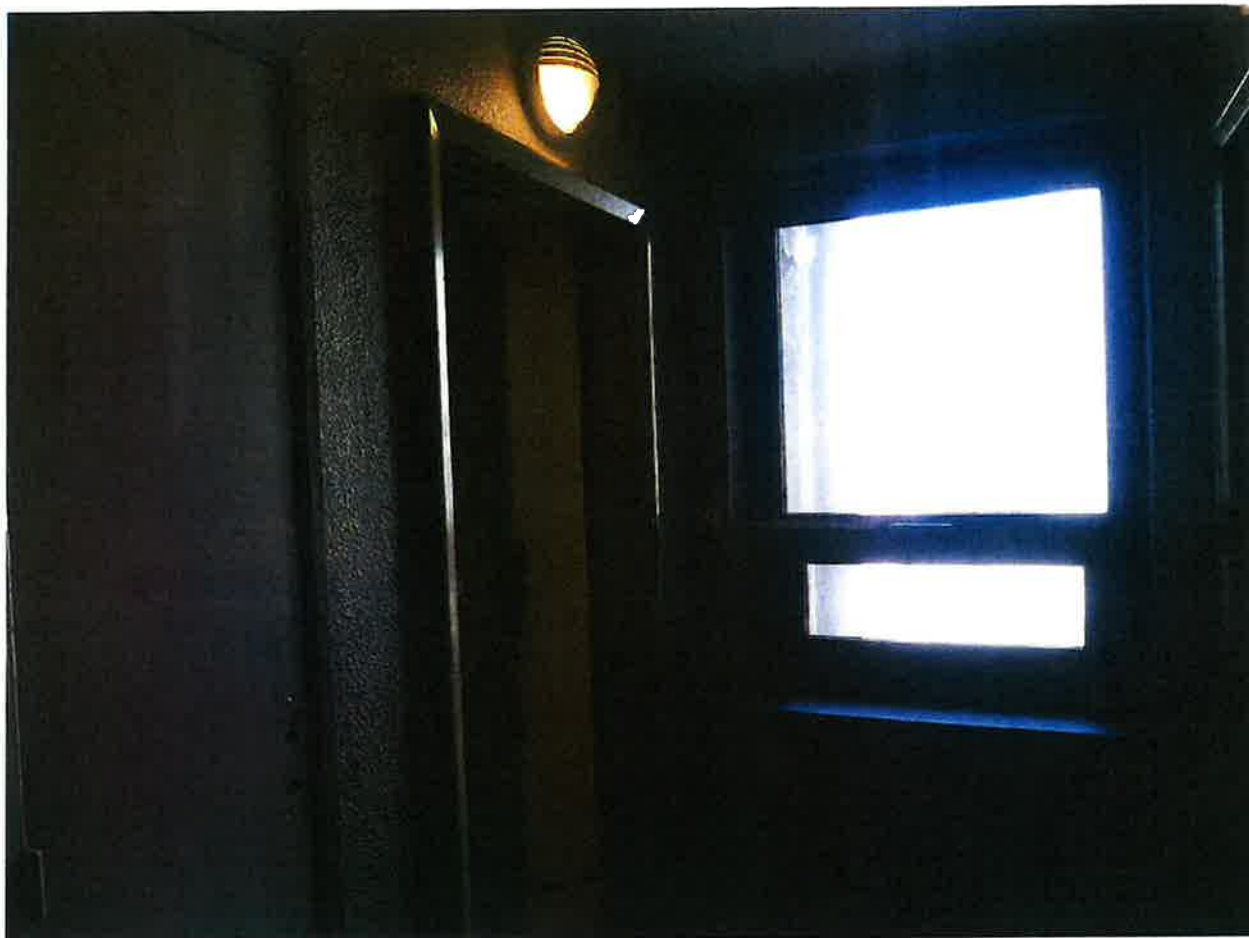
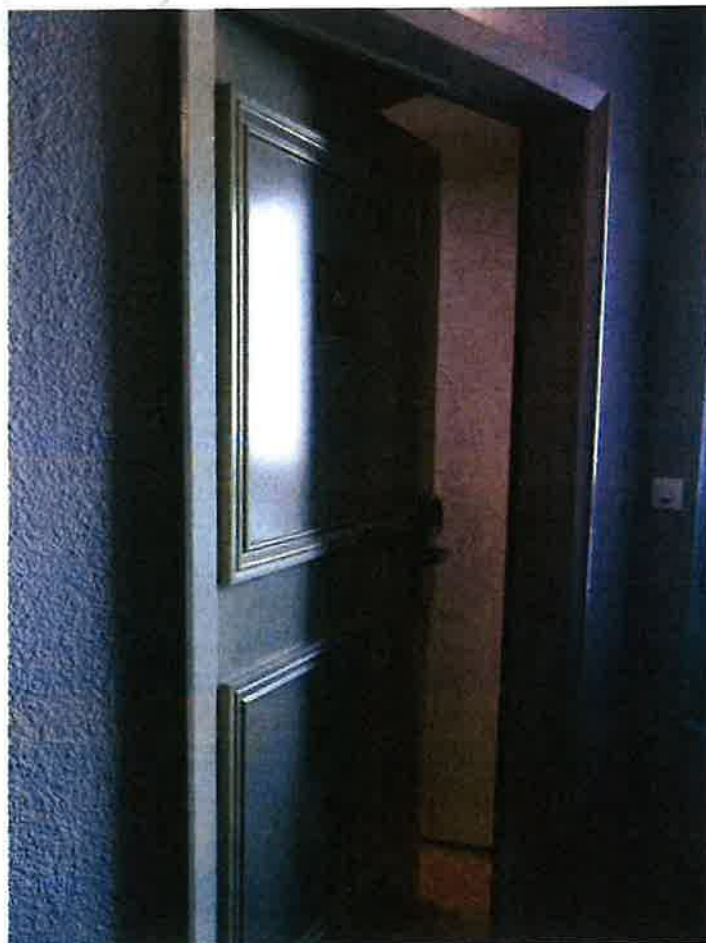
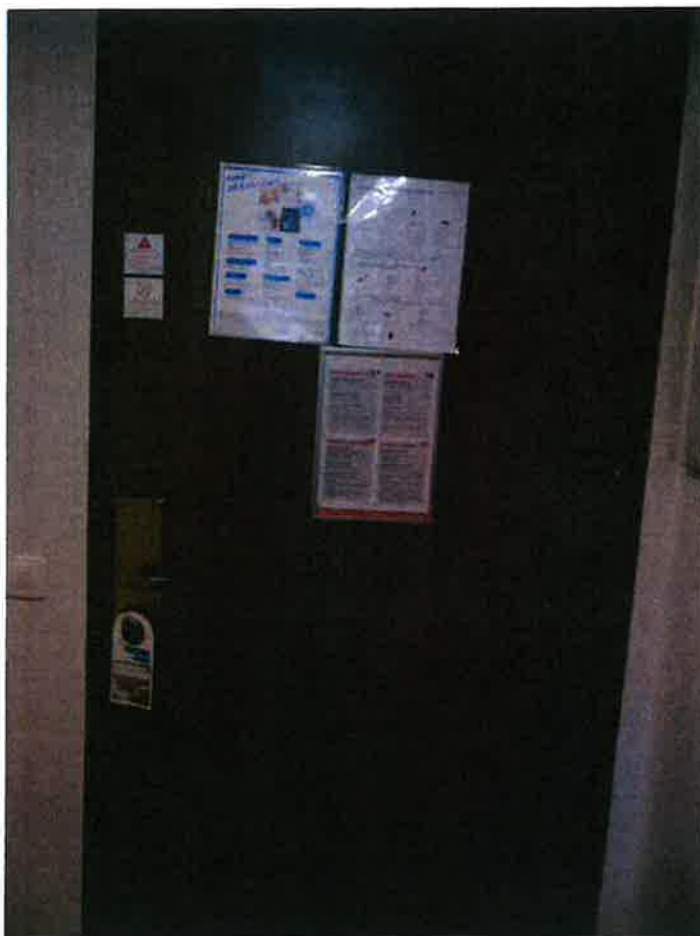
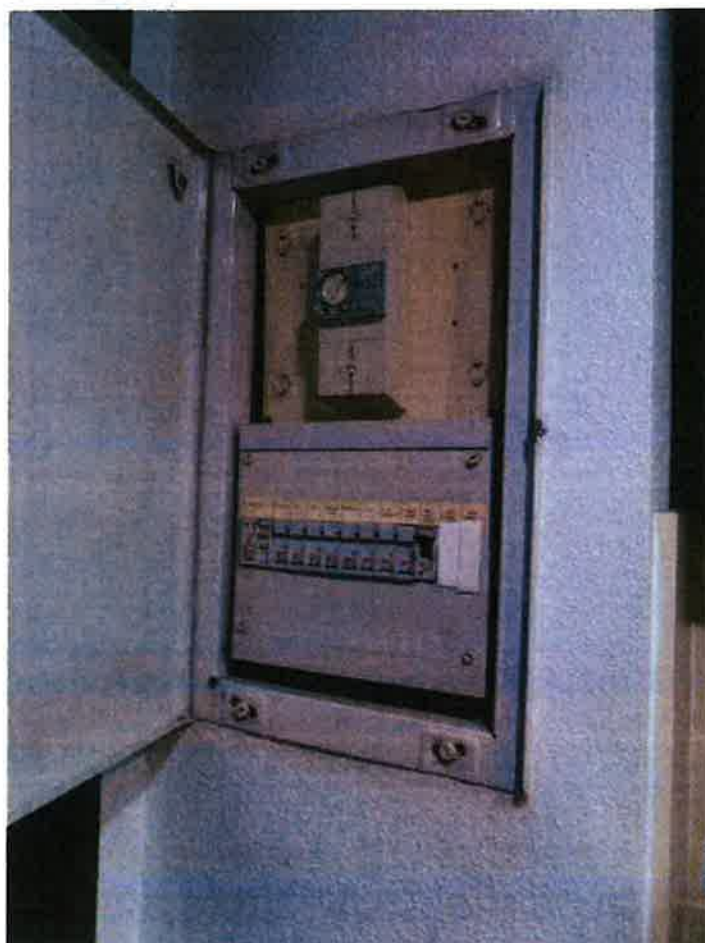
Une porte palière en bon état sur ses deux faces.

Je remarque le tableau électrique du logement implanté derrière la porte d'entrée. Il date de 1991. Il présente un ampérage de 15 A.
