## PROCES VERBAL DE DESCRIPTION D'IMMEUBLE

Les biens dont s'agit sont situés, 102 rue de Genève, sur la commune de GAILLARD 74240 (Haute-Savoie).

Le lot **numéro 1117** :

Le lot **numéro 1124** :

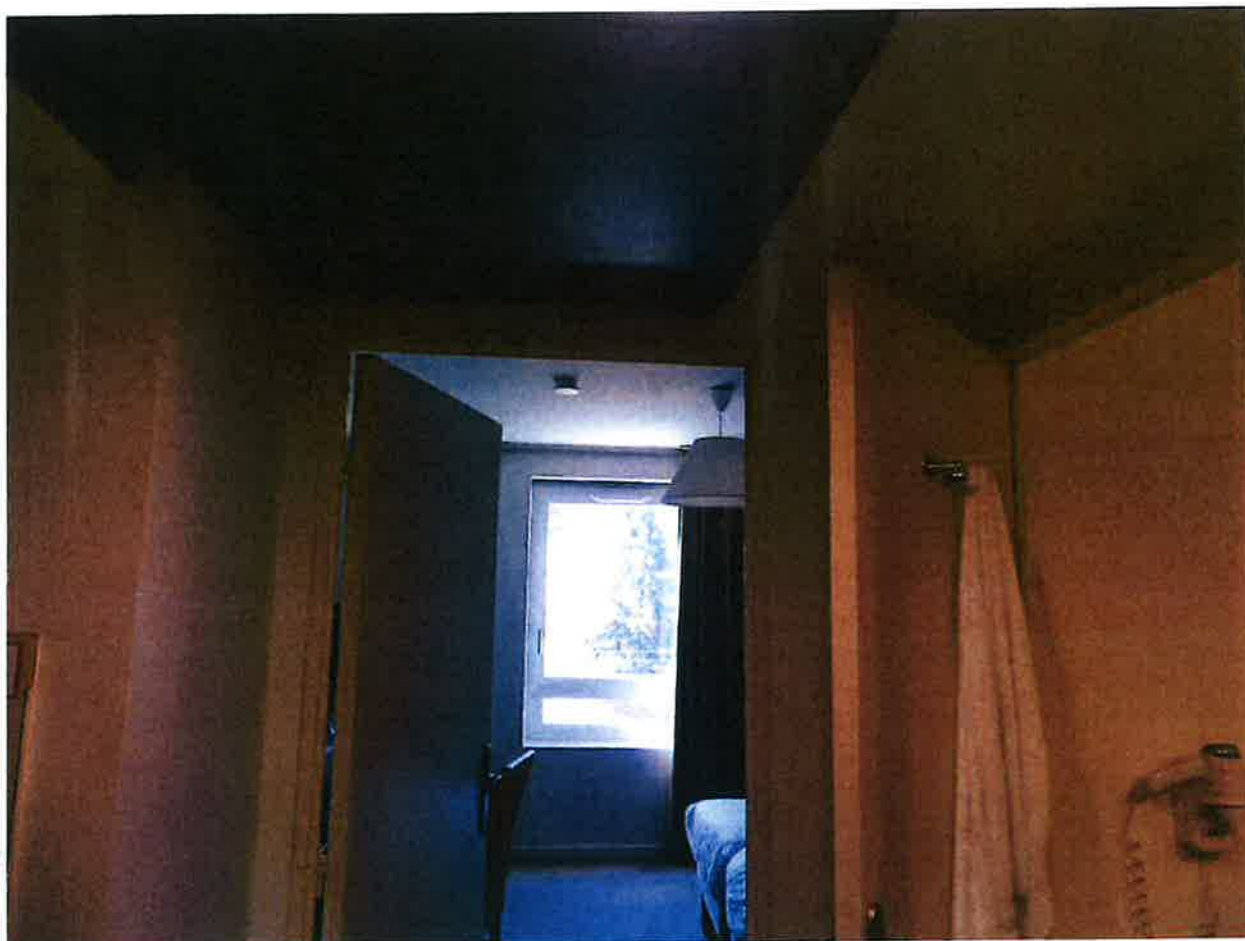
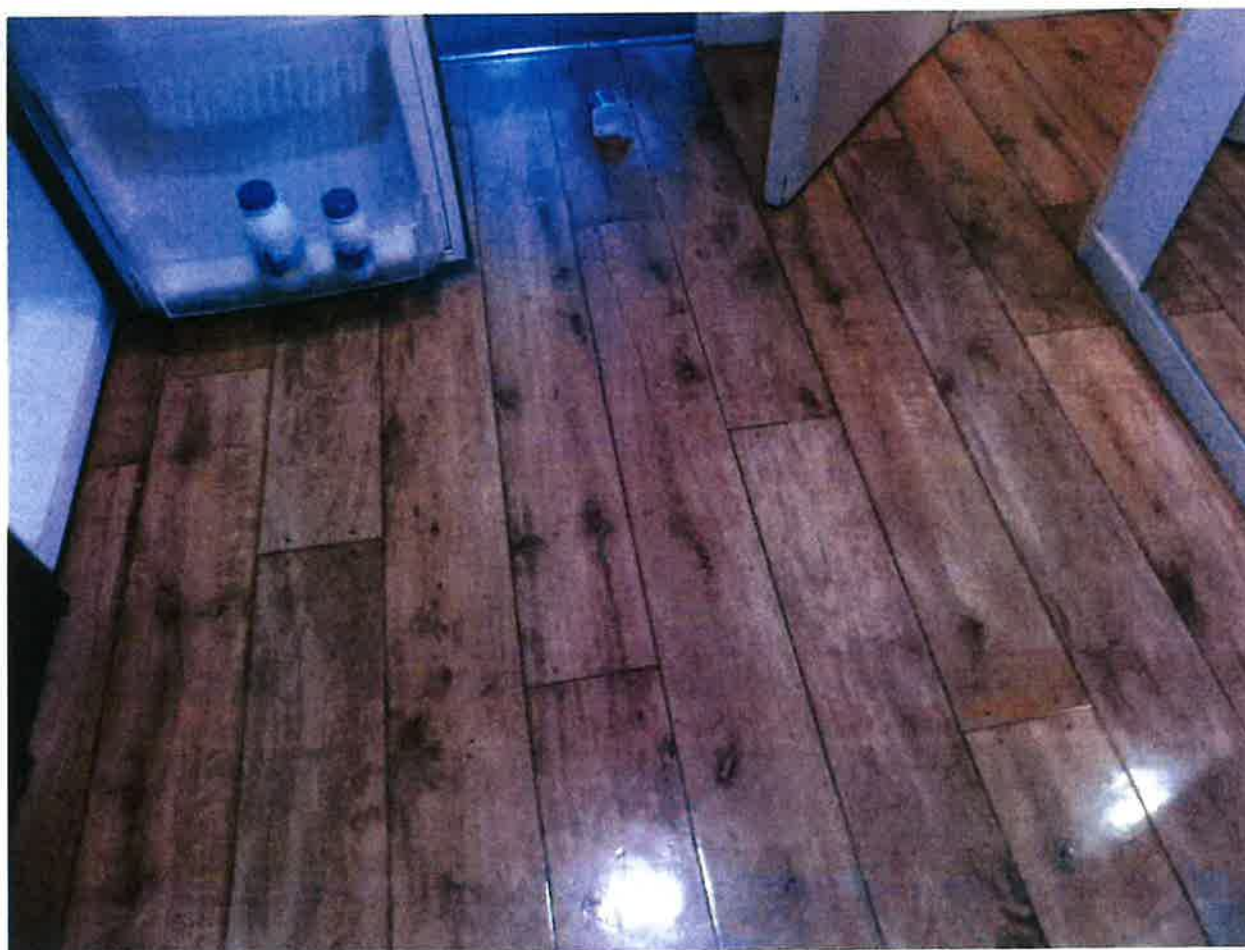
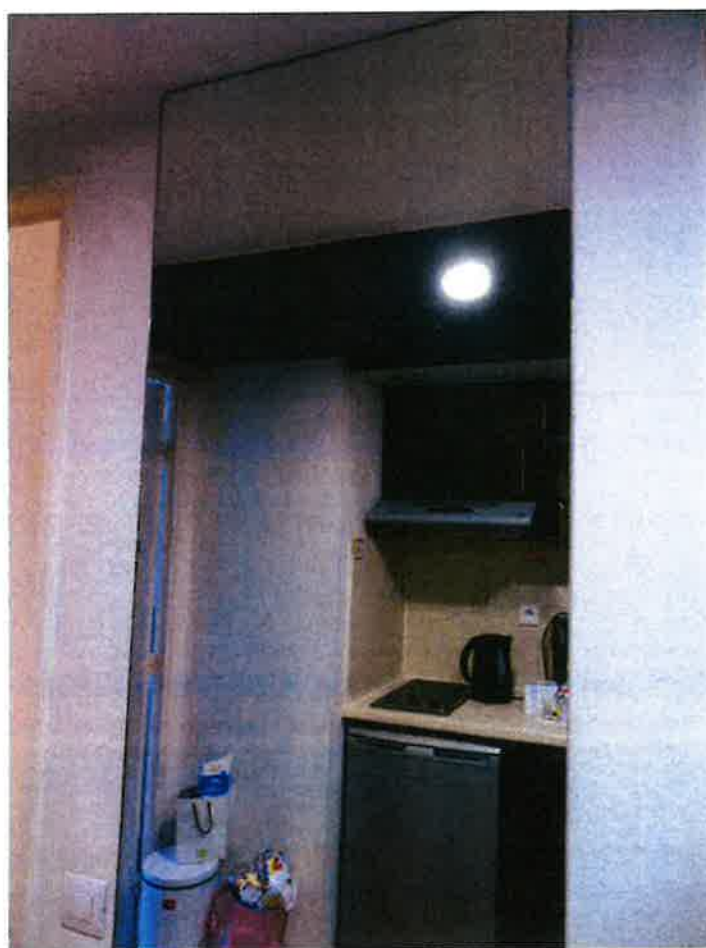
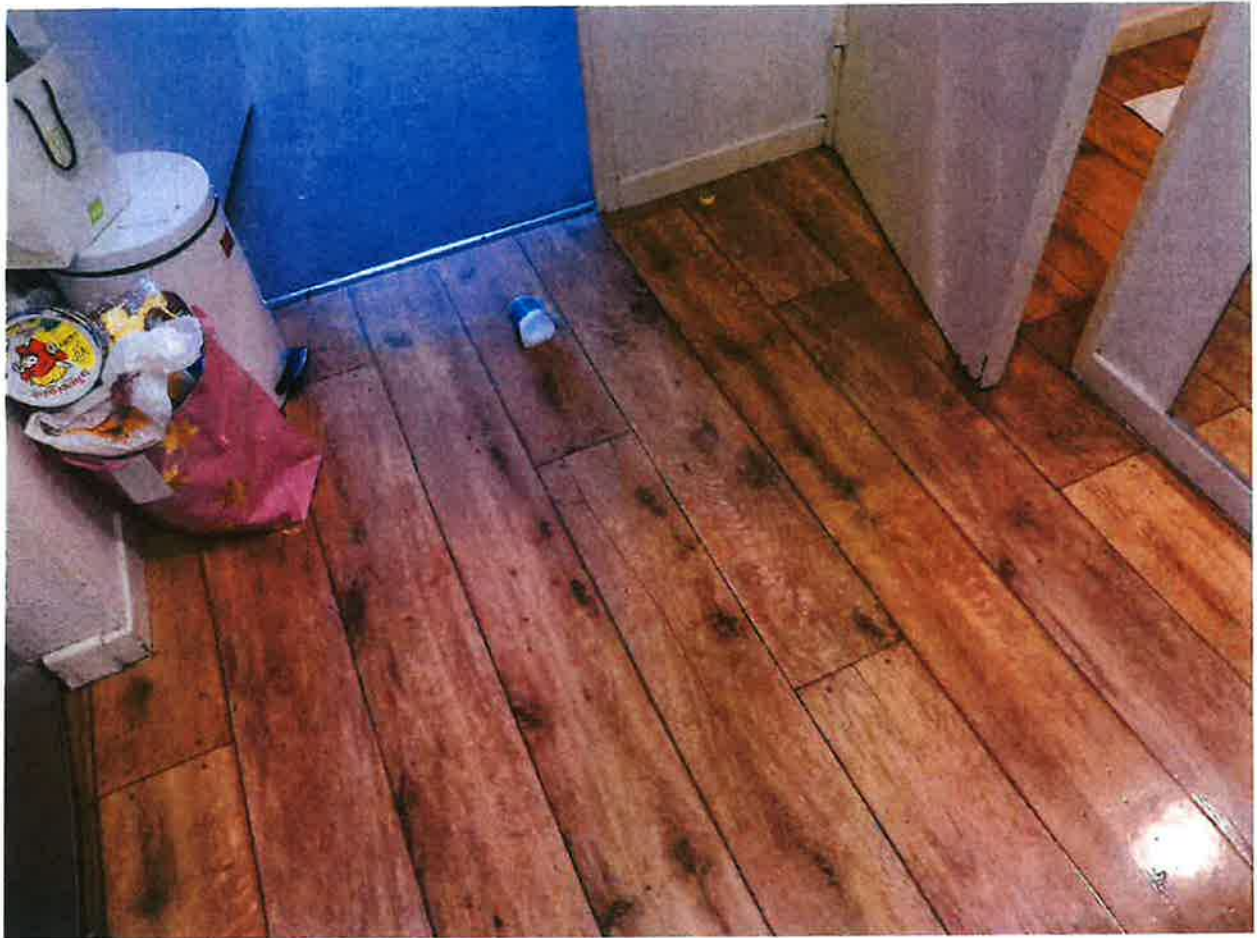
Le plafond est partiellement couvert d'un crépi gouttelette de couleur blanche en très bon état.

Les murs sont couverts d'un crépi gouttelette de couleur blanche, en très bon état.

Le sol est habillé d'un sol souple imitant les lames d'un parquet.

Un miroir est placé entre les portes des toilettes et de la salle de bains

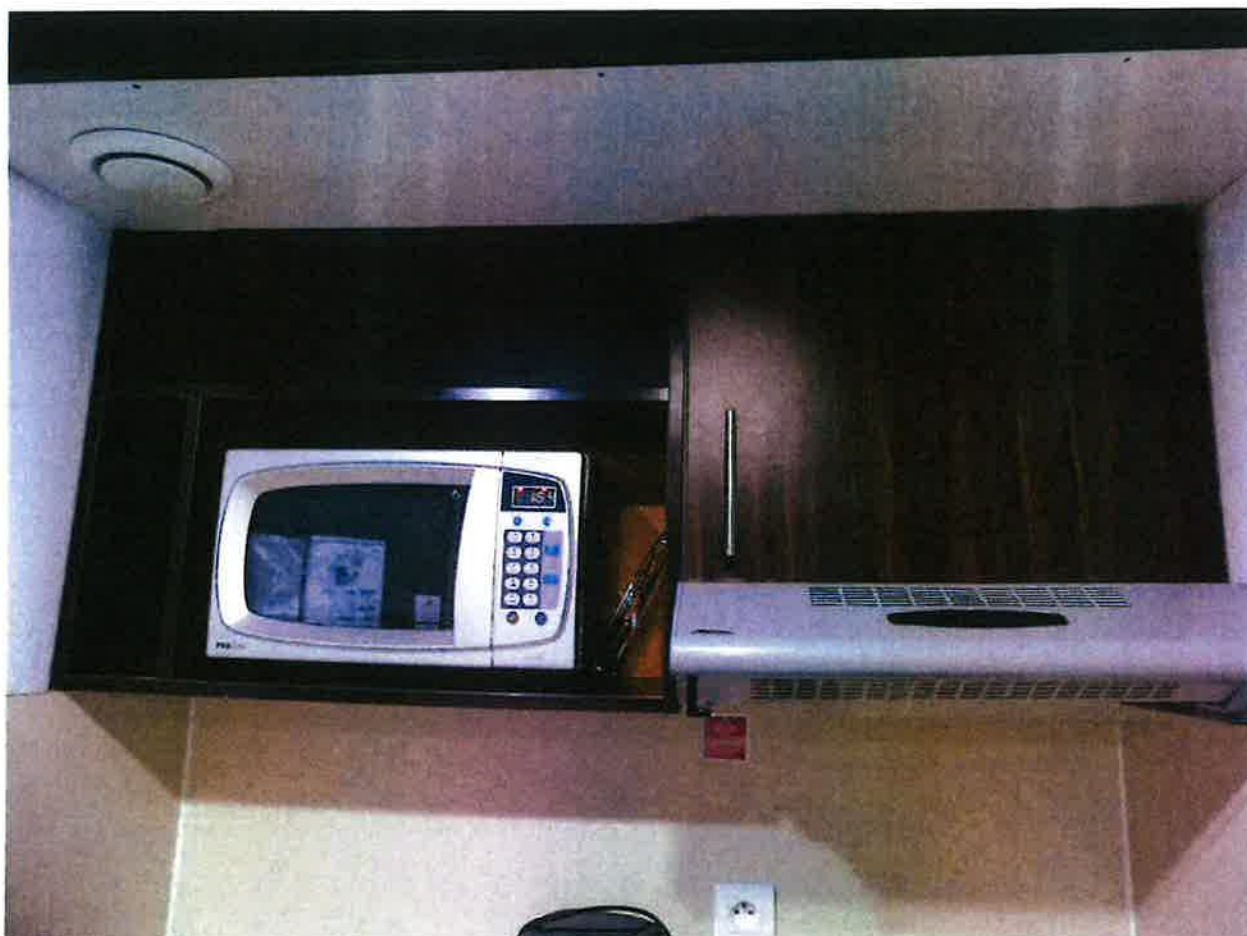
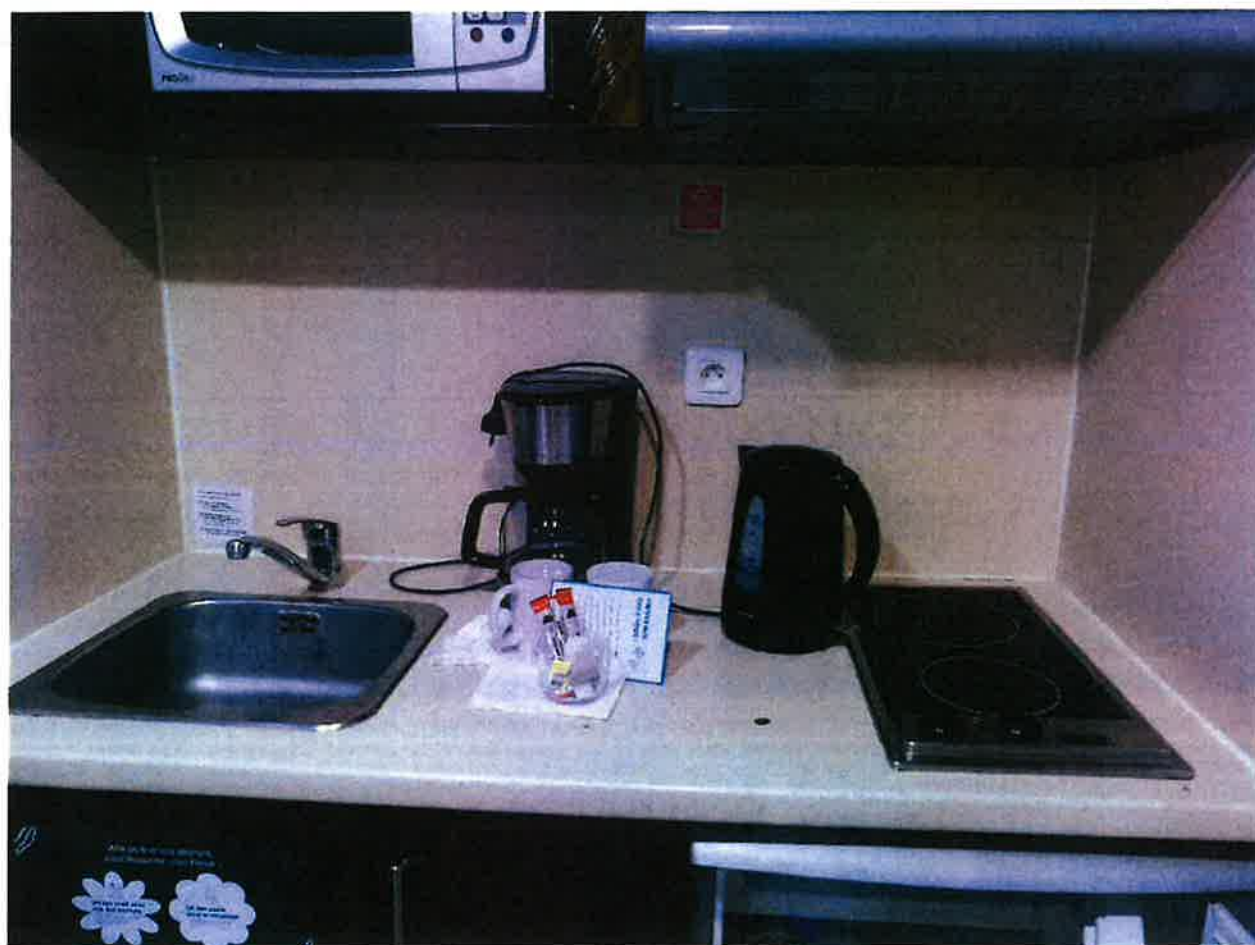
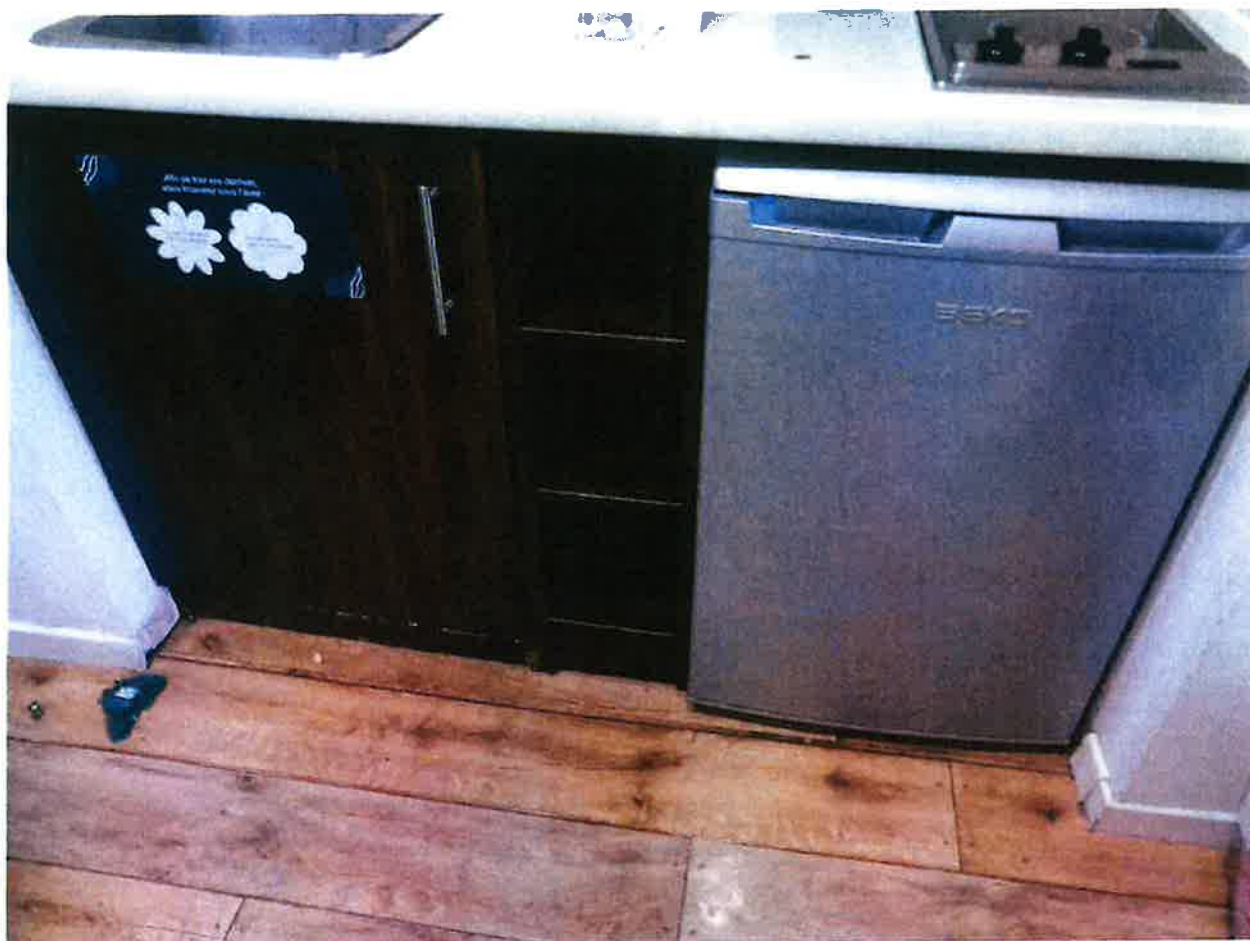
Elle est équipée d'une hotte, d'un four à micro-ondes.

Je vois également une plaque de cuisson à deux foyers, un évier en inox à une cuve avec un mitigeur.

Sous le plan de travail mélaminé beige clair, on trouve un petit réfrigérateur et un meuble sous évier avec étagères petites et grandes.

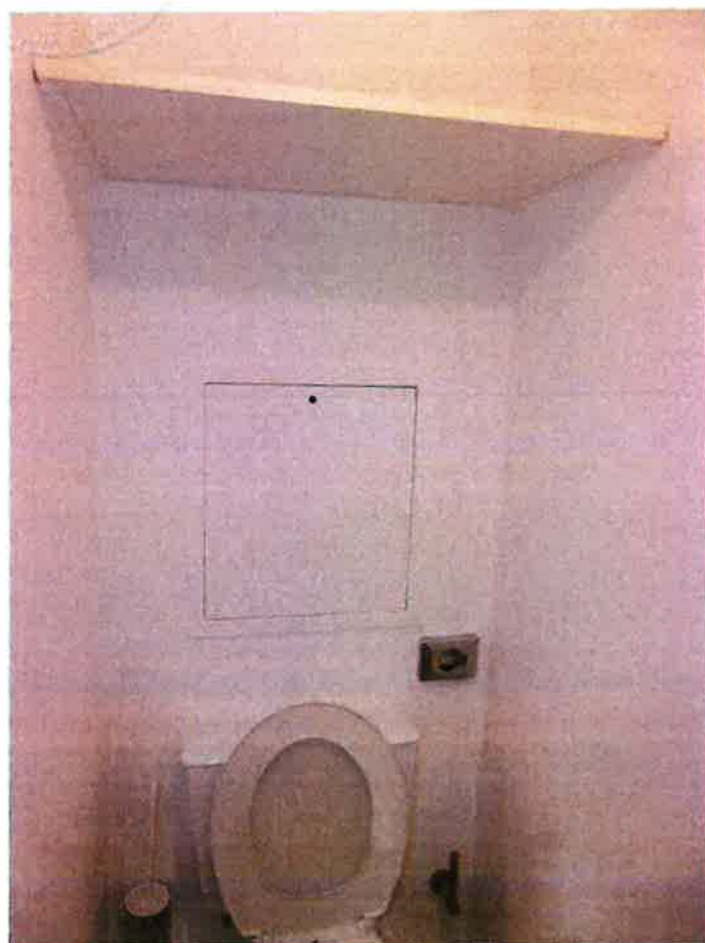
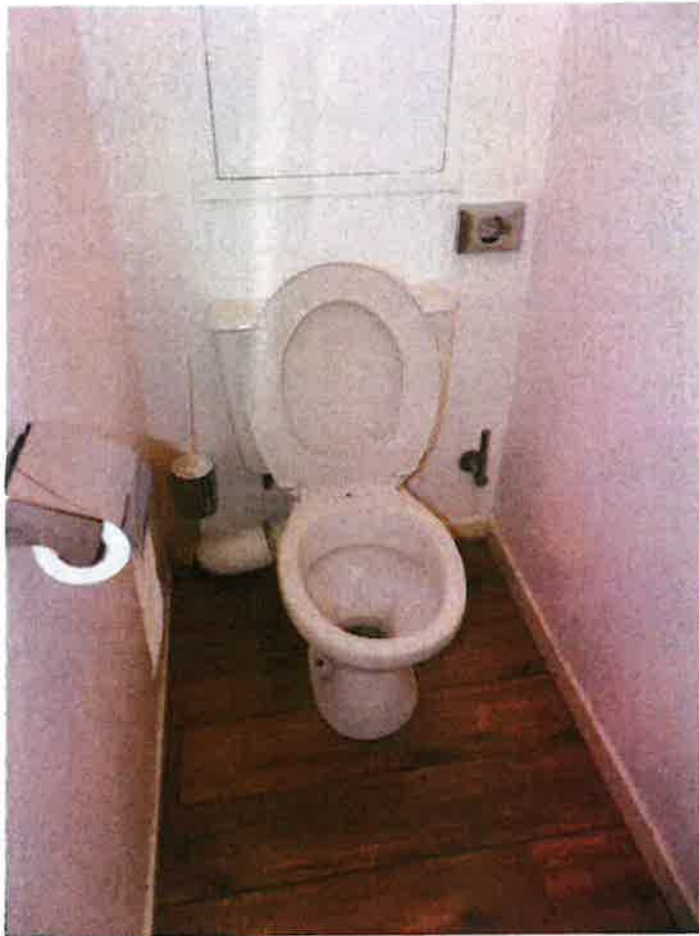
Le plafond et les murs sont recouverts d'un crépi gouttelette de couleur blanche en très bon état.

Le sol est habillé d'un sol souple en bon état.

Le bloc toilettes est classique en bon état.

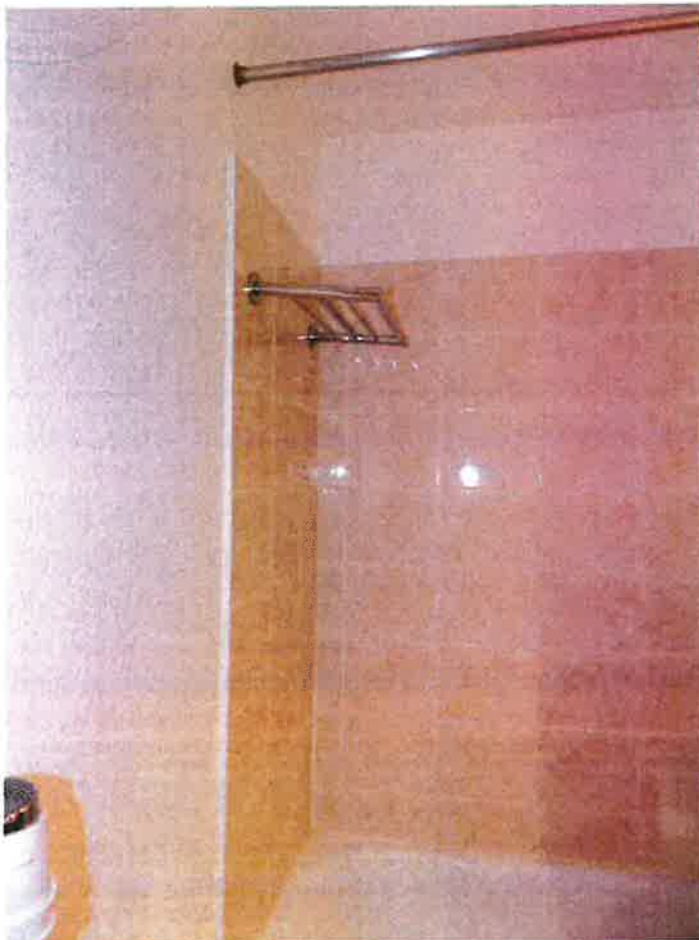
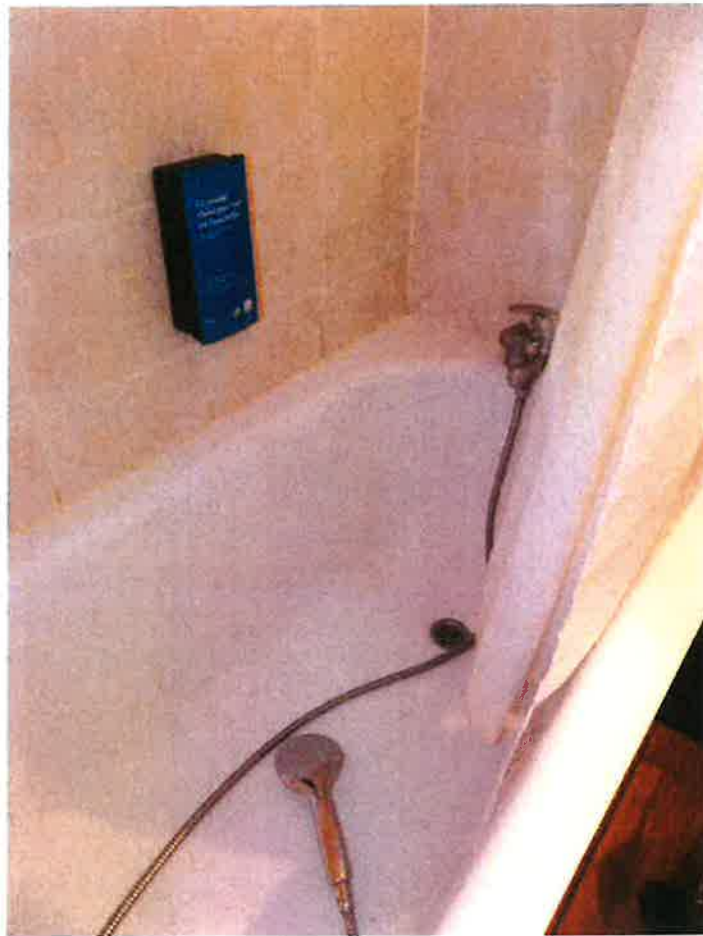
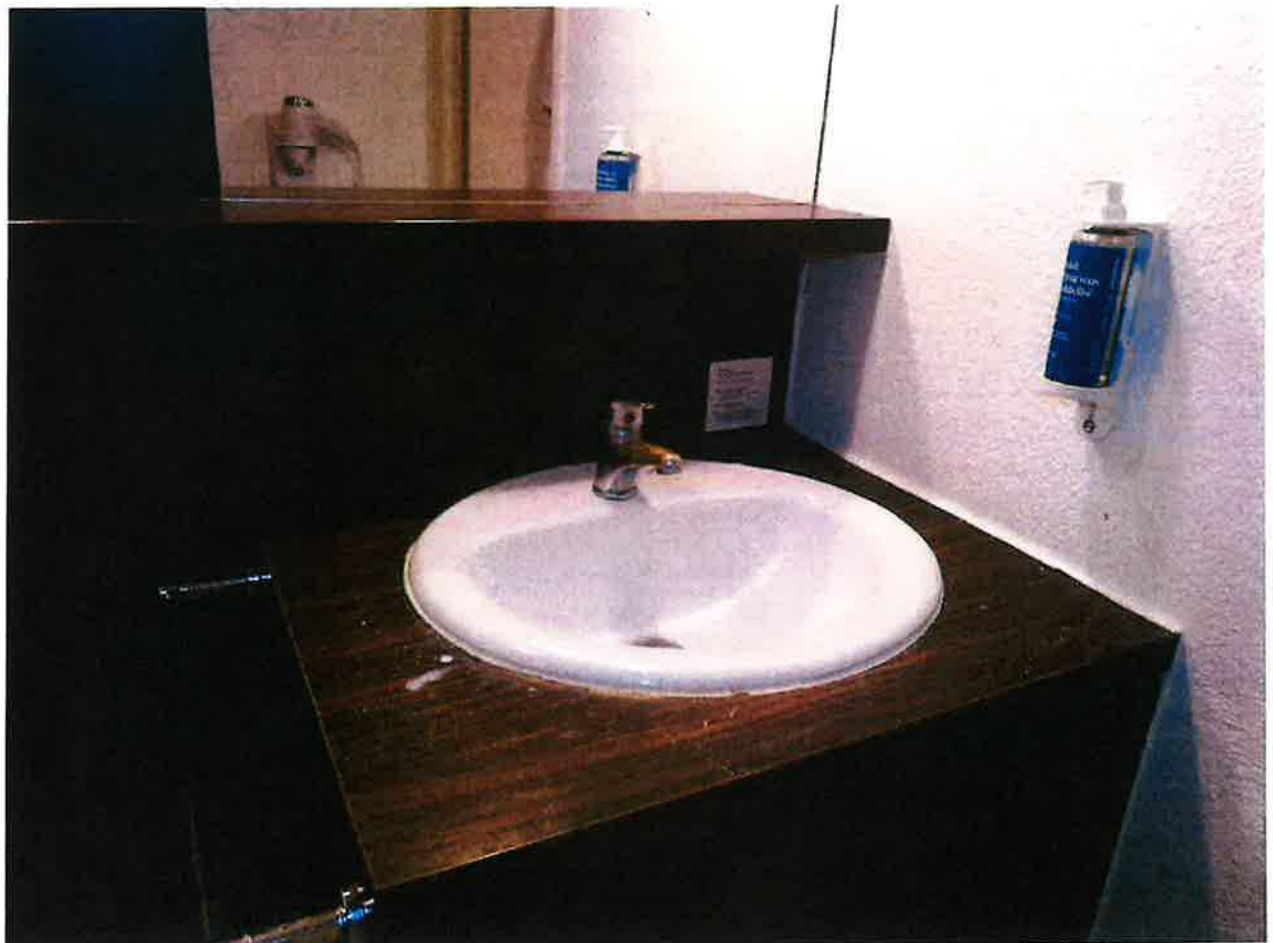
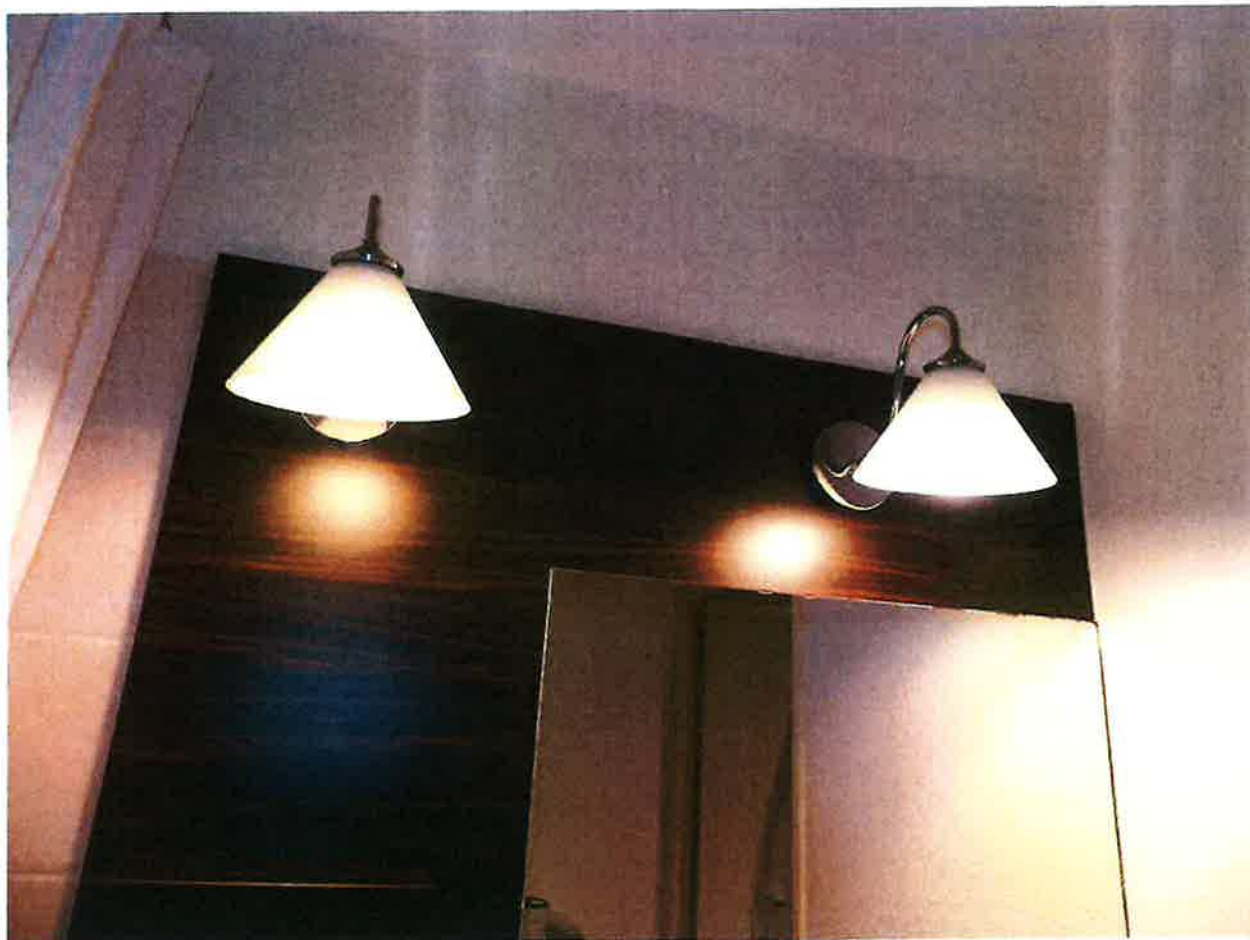
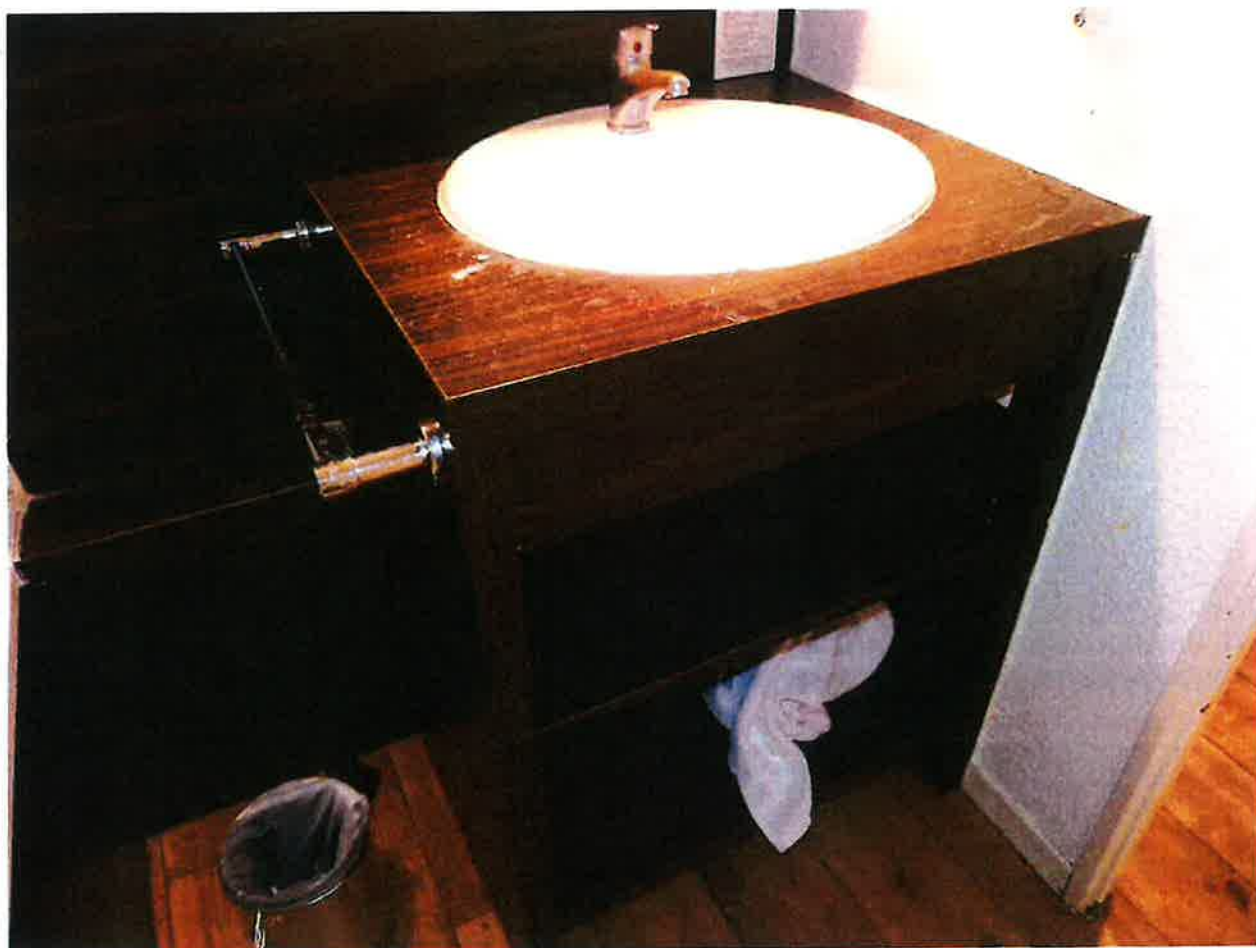
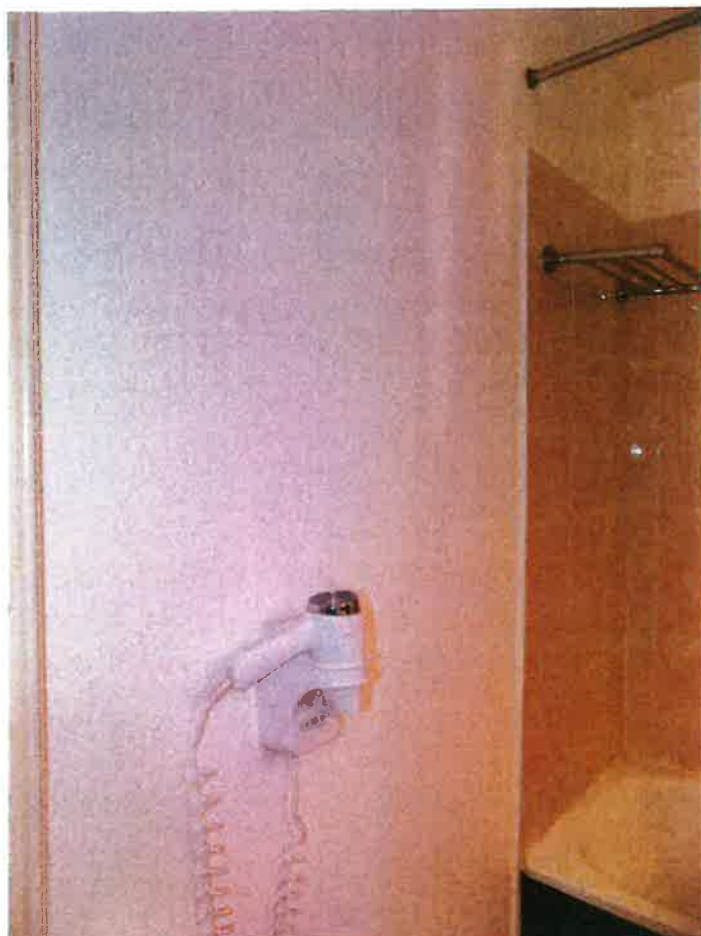
Le plafond est couvert d'un crépi gouttelette de couleur blanche en très bon état.

Une partie des murs est habillée du même crépi gouttelette, en très bon état.

Une autre partie des murs est habillée au-dessus et autour de la baignoire de carreaux de couleur rose en bon état.

Une baignoire est installée avec sa robinetterie et une douchette. Un rideau de douche est installé ainsi qu'un petit étendage mural.
