## PROCES VERBAL DE DESCRIPTION D'IMMEUBLE

Les biens dont s'agit sont situés, 102 rue de Genève, sur la commune de GAILLARD 74240 (Haute-Savoie).

Le lot **numéro 1117** :

Le lot **numéro 1124** :

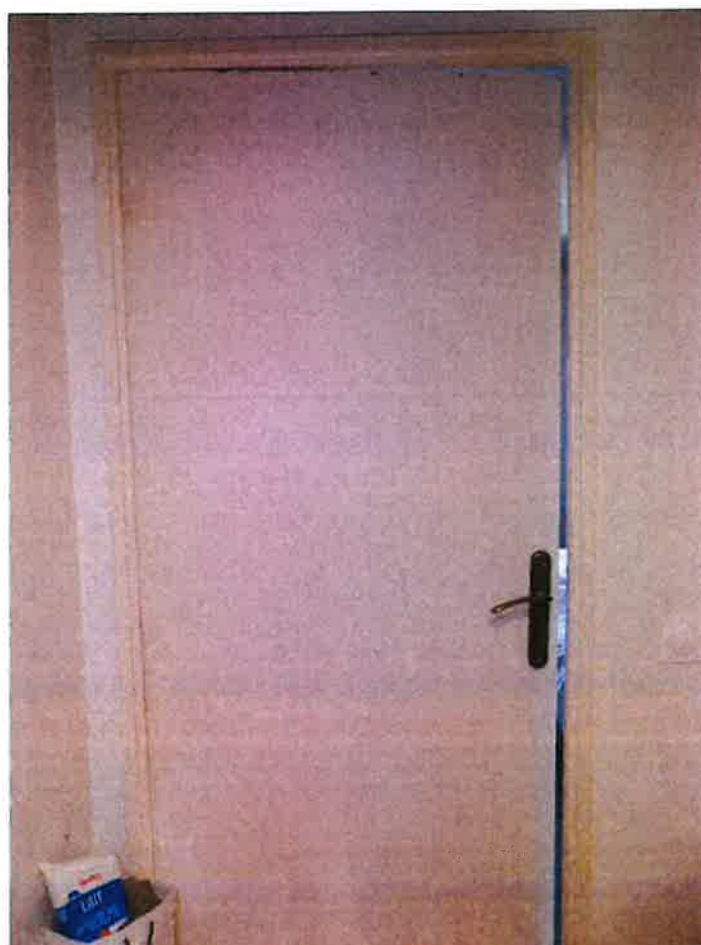
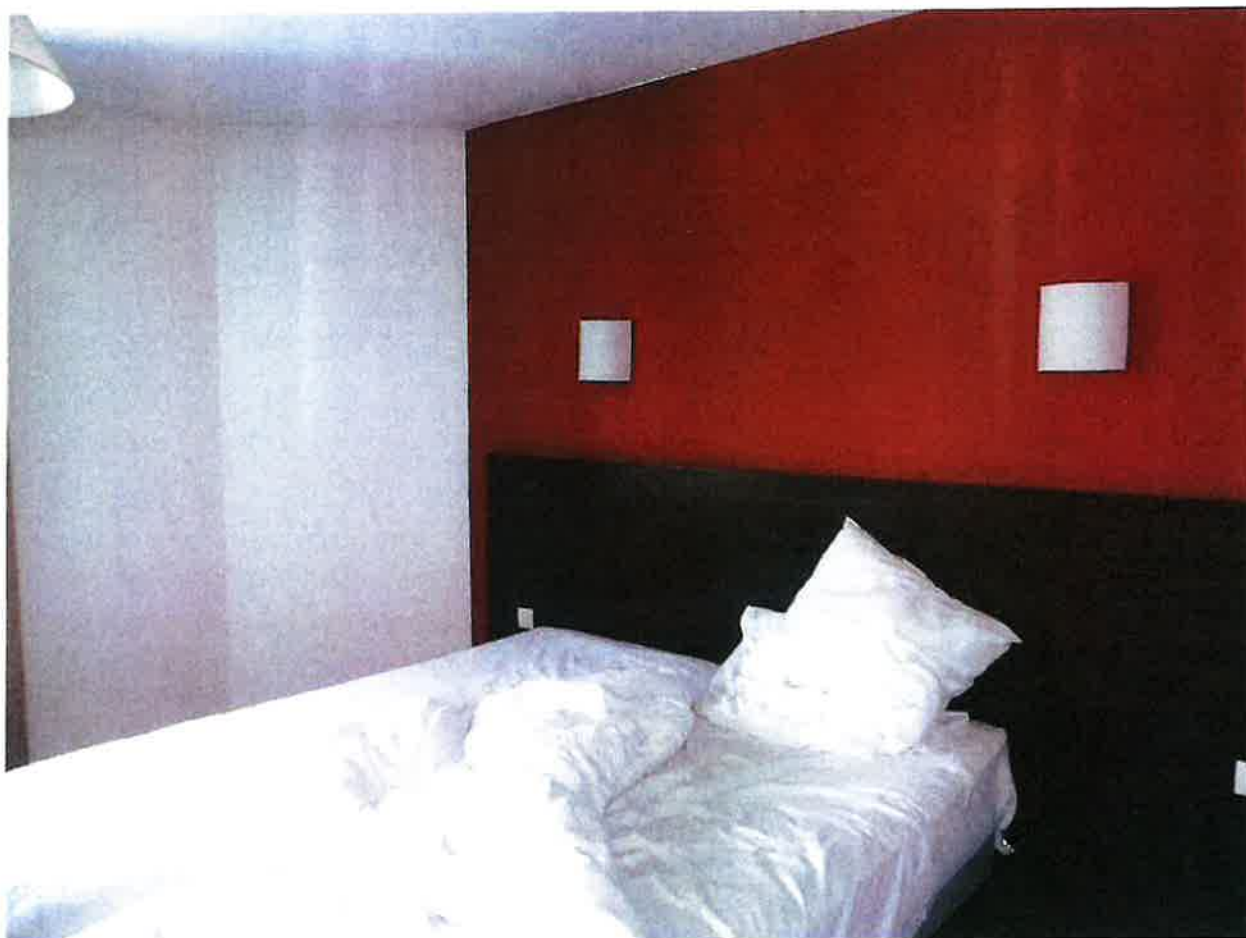
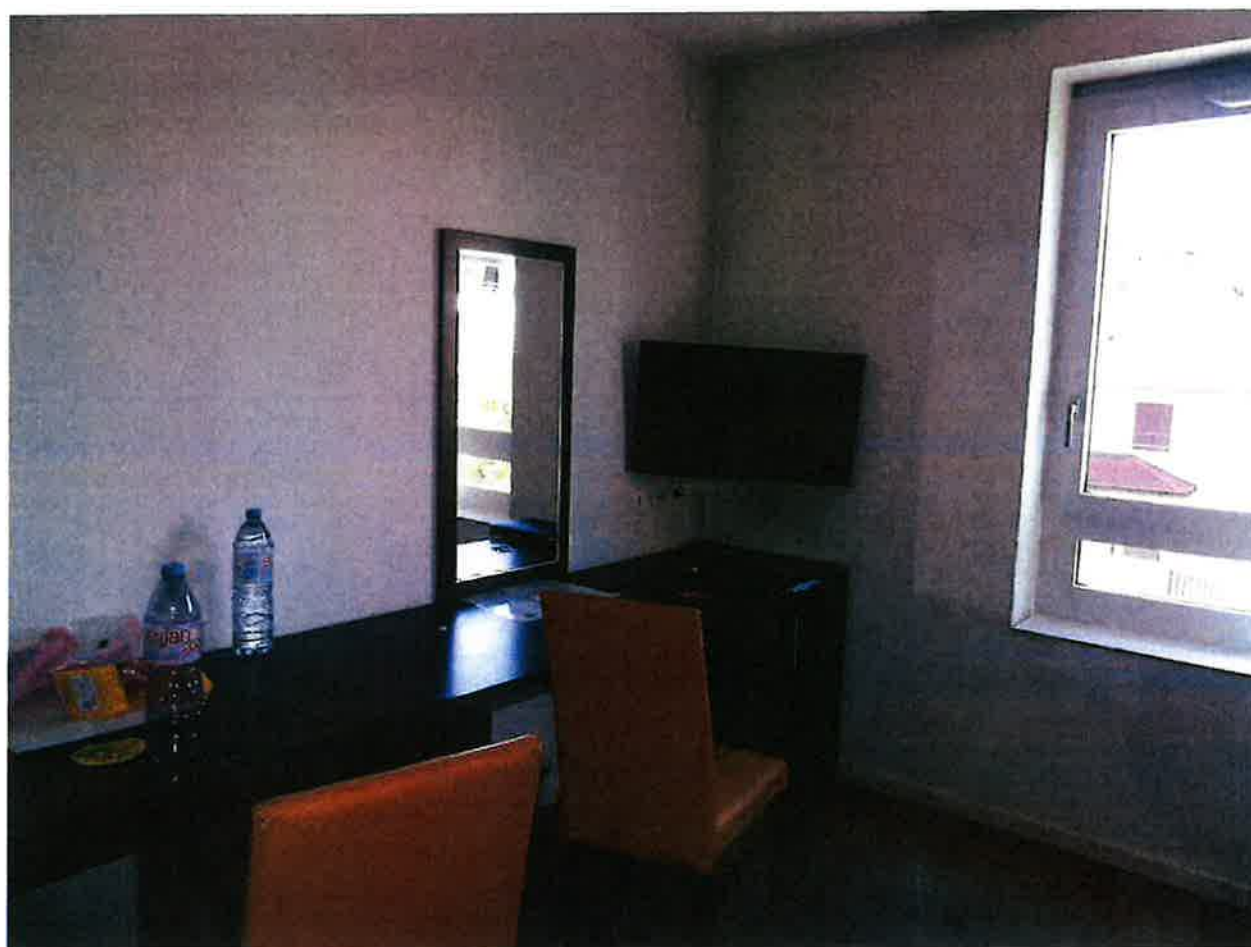
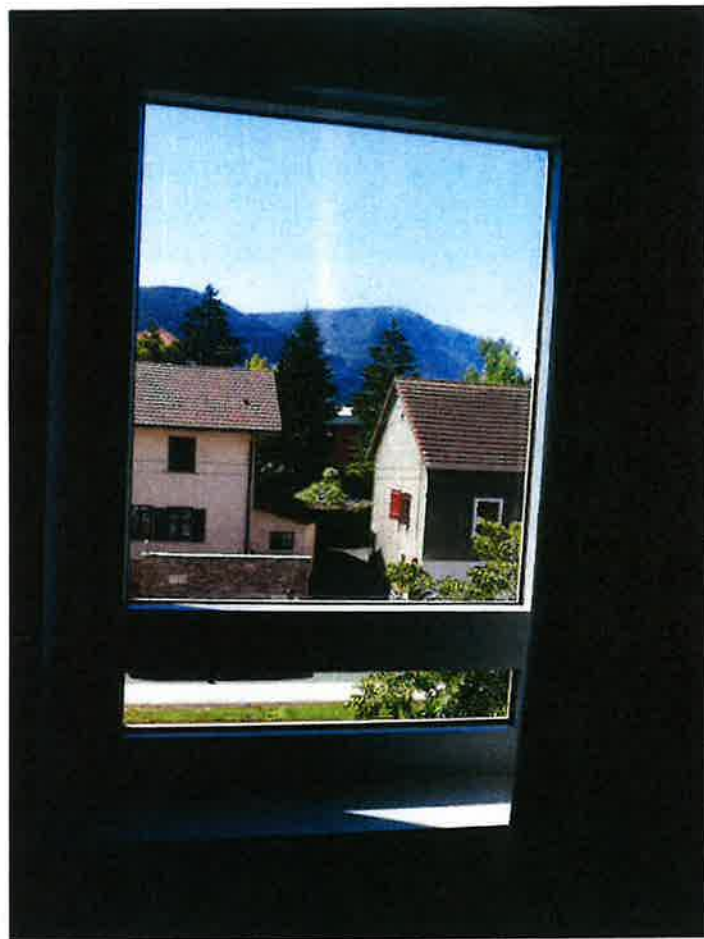
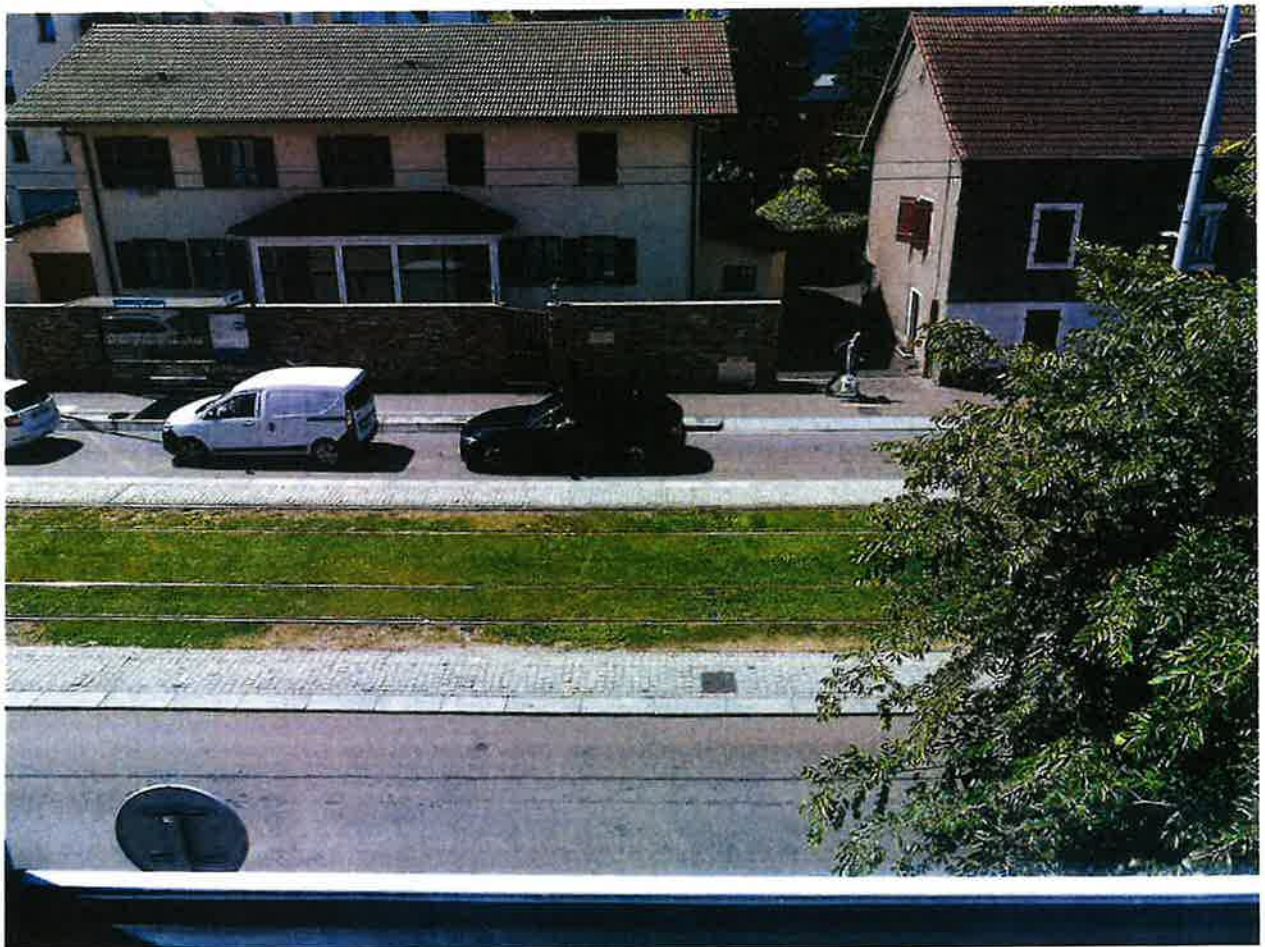
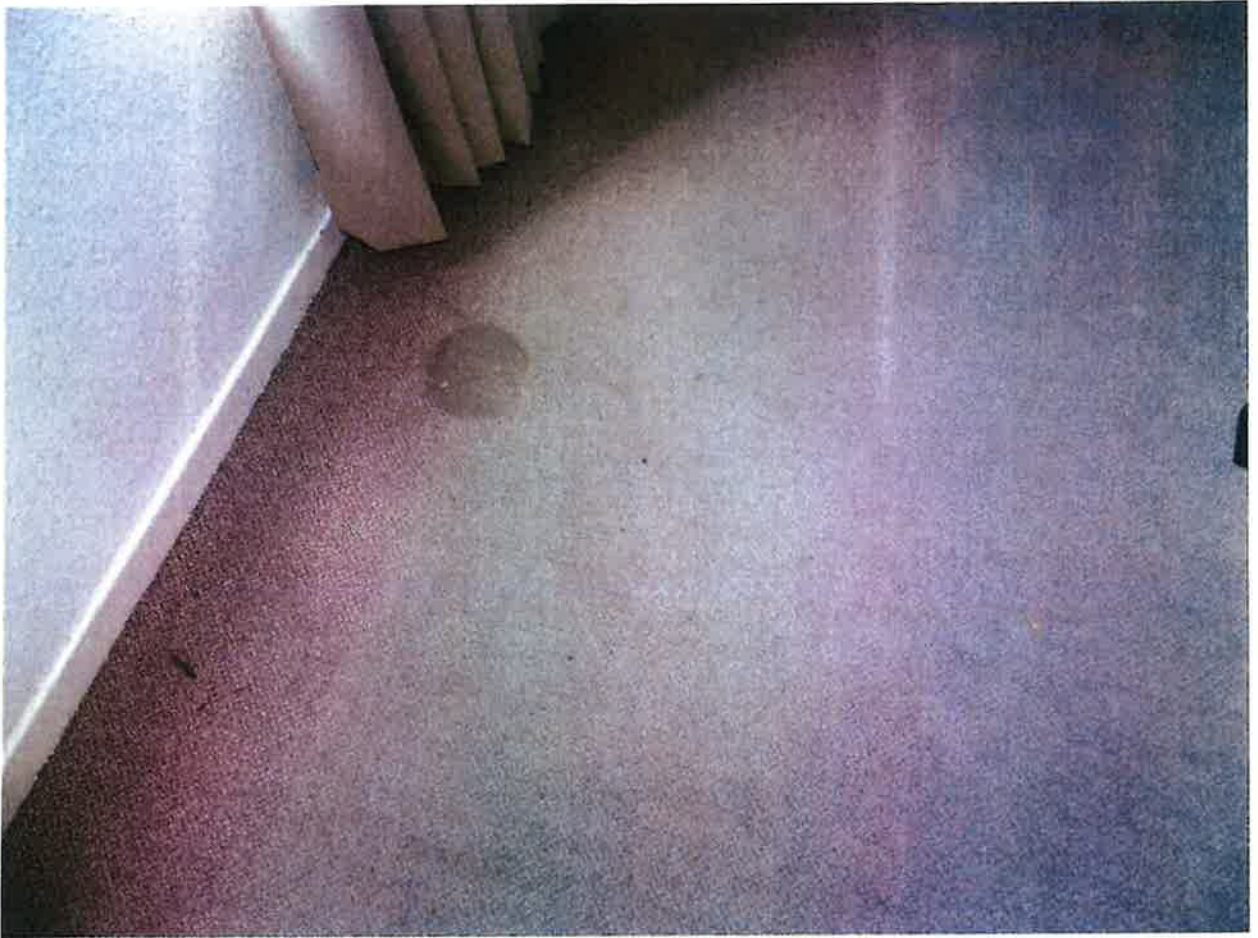
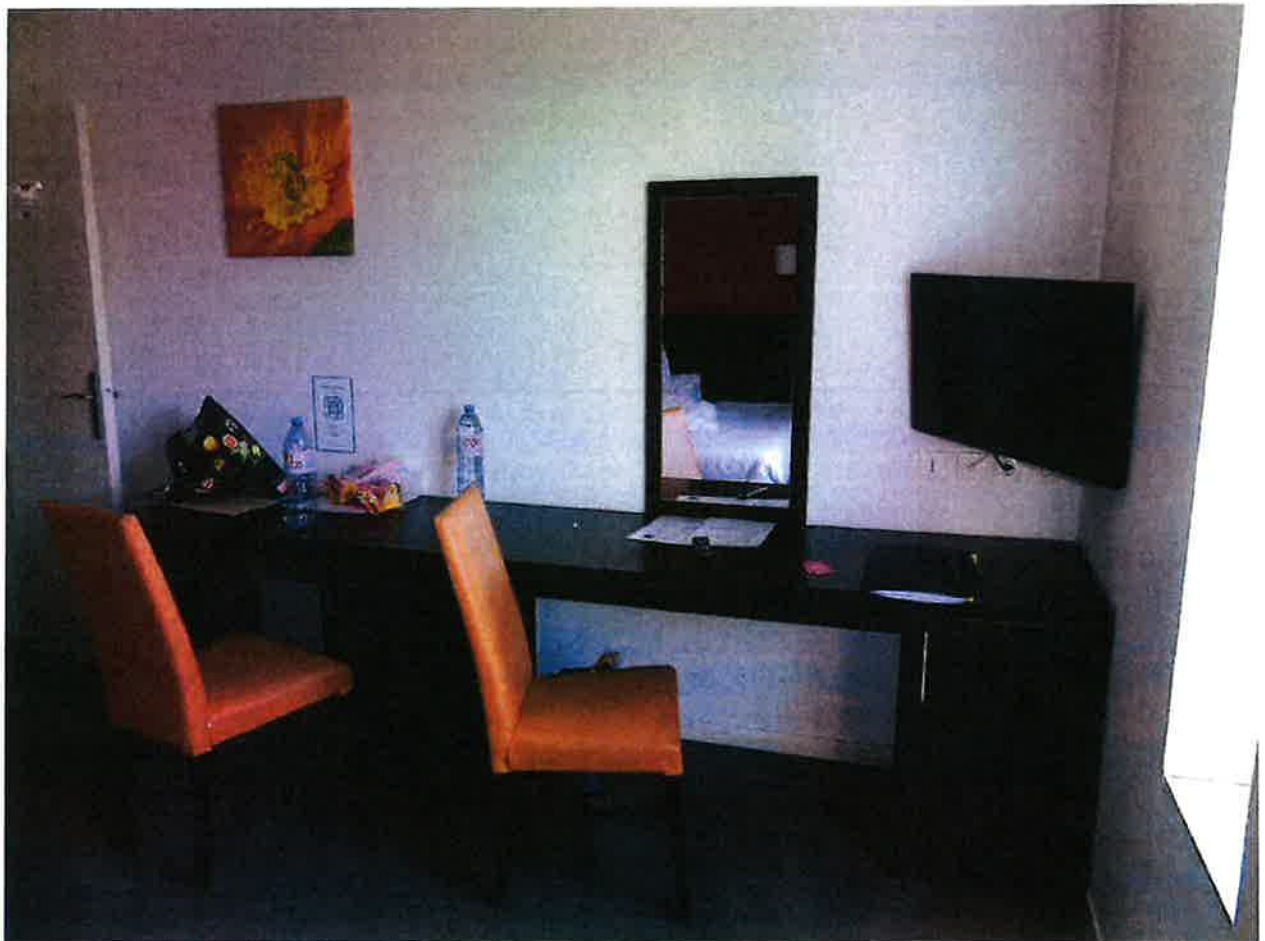
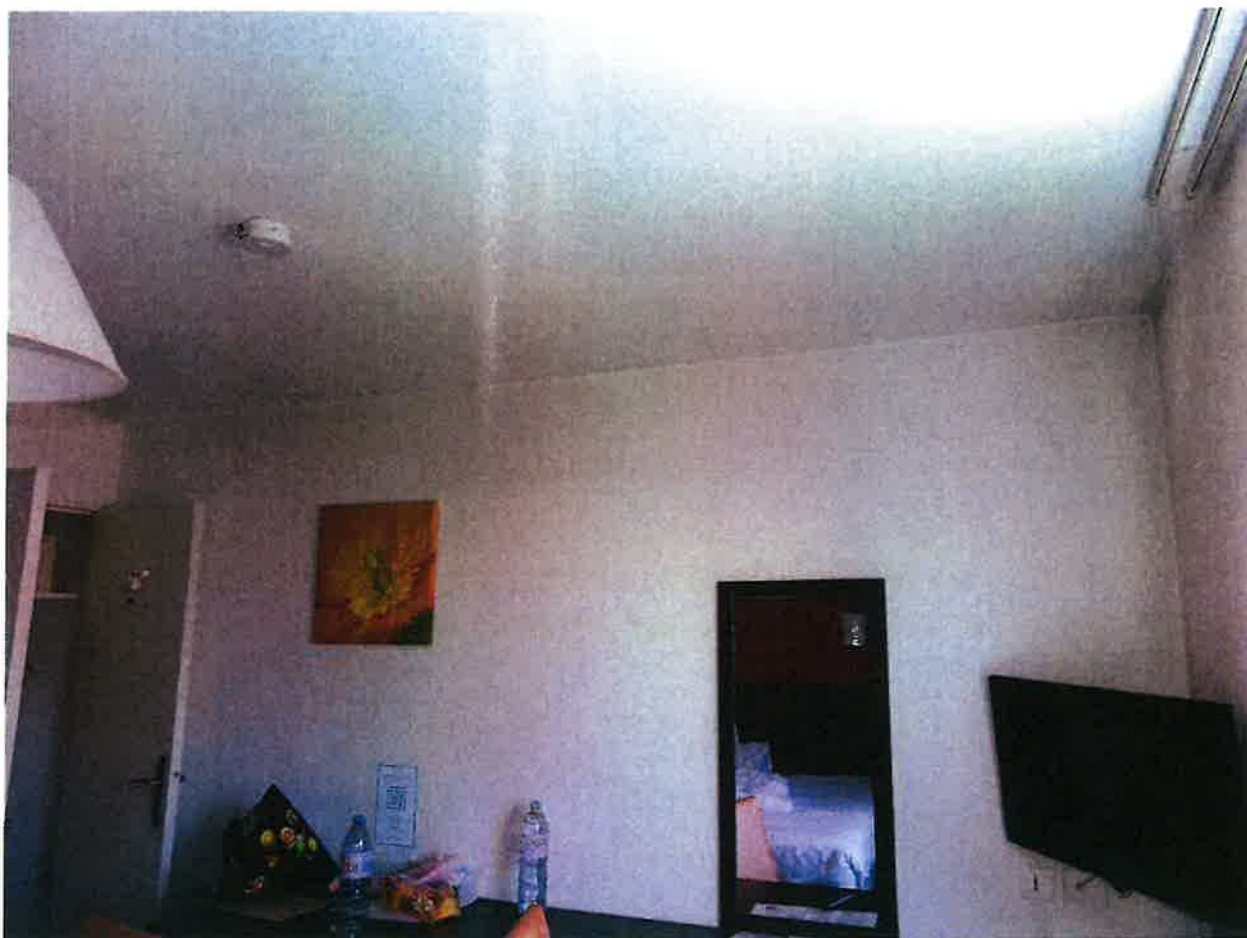
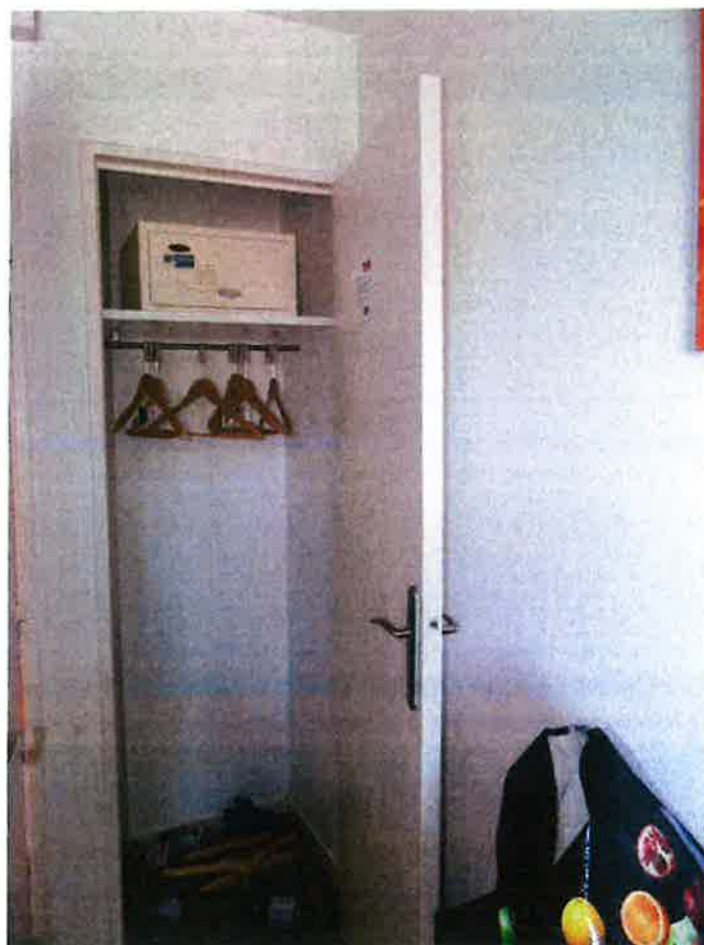
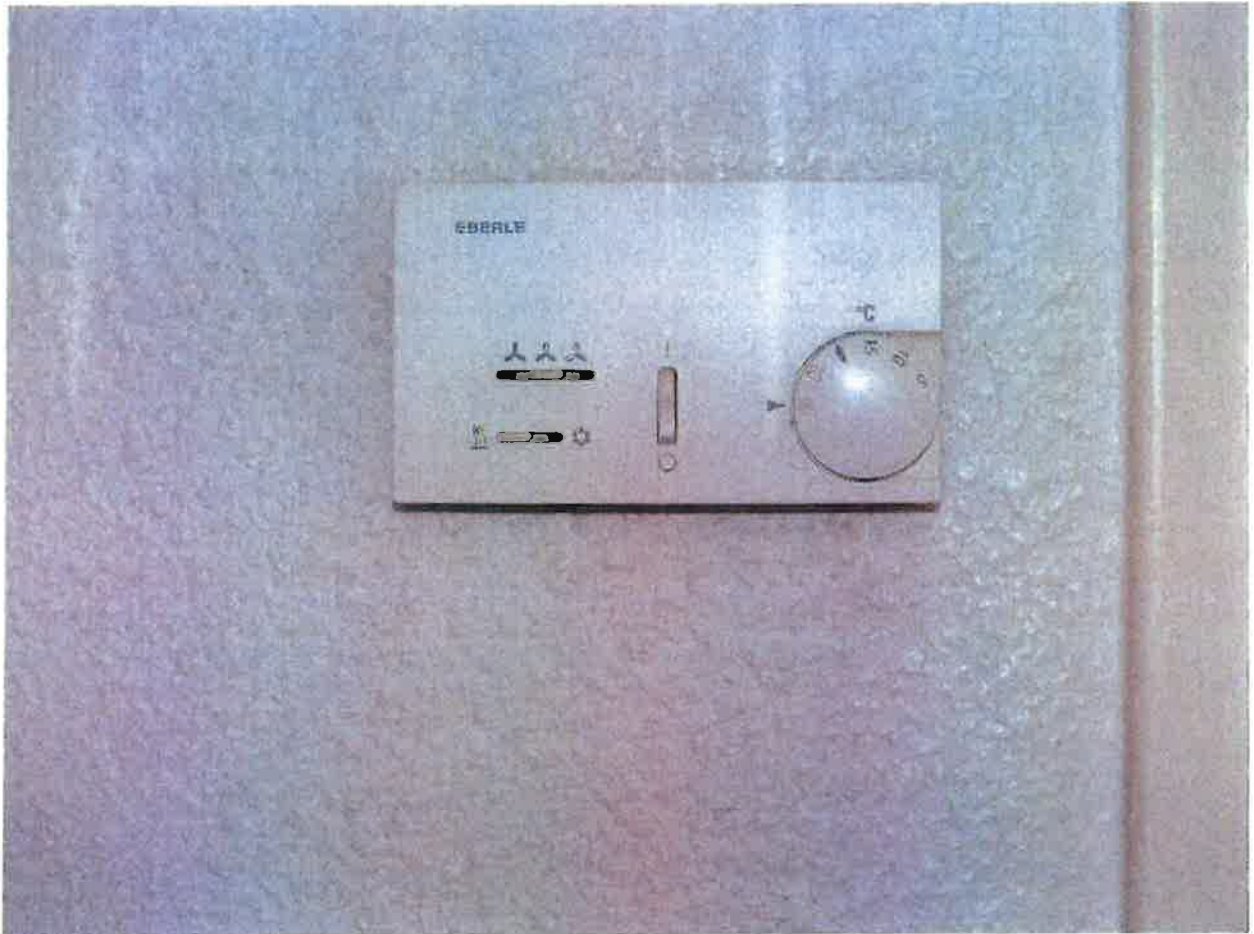
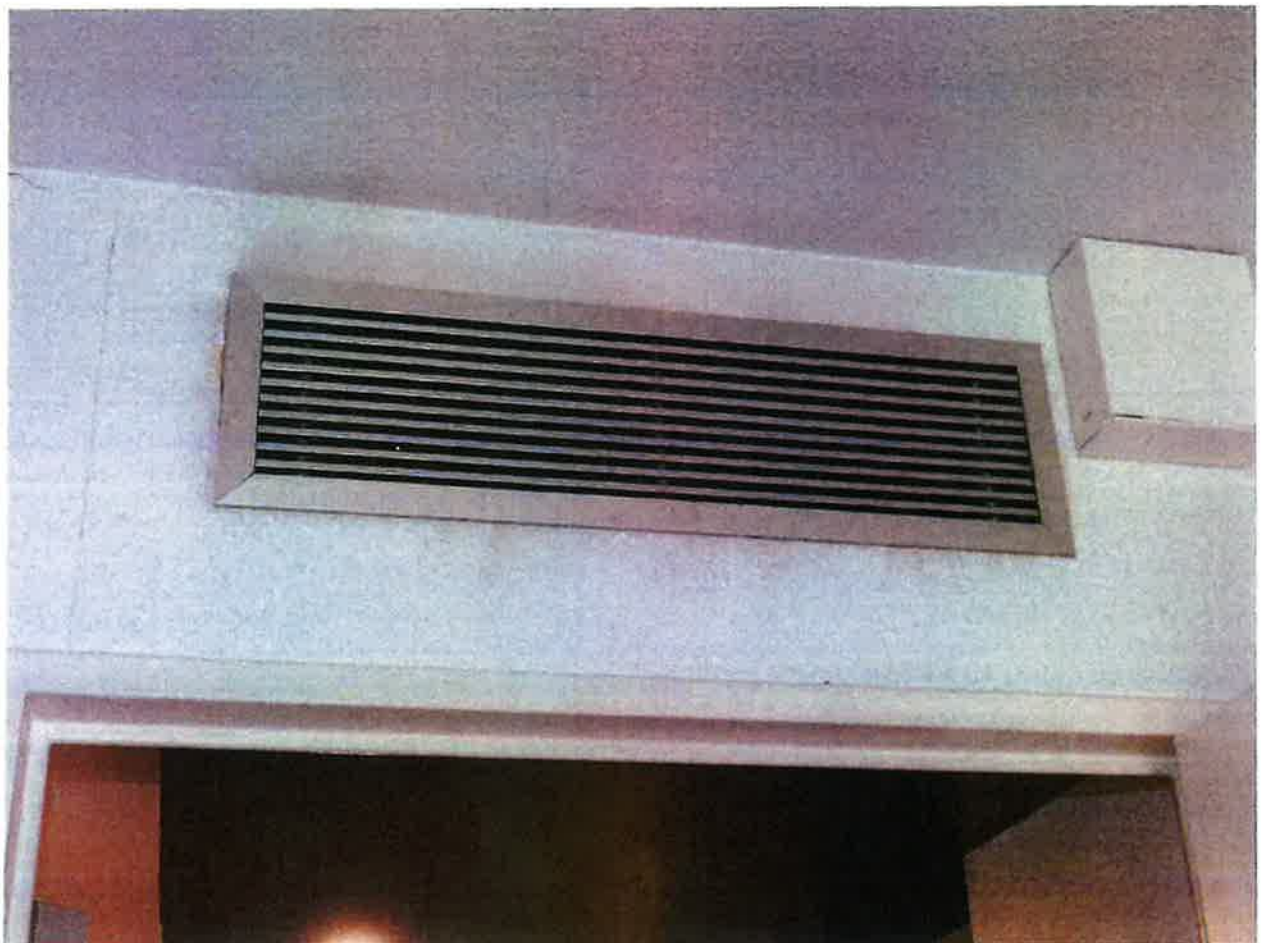
Le plafond et trois pans de murs sont habillés d'un crépi gouttelette de couleur blanche dans un état proche du neuf.

Un pan de mur est peint en rouge.

Le sol est recouvert d'une moquette de couleur grise usagée et présentant des taches.

Une fenêtre à un battant est installée dans la pièce. Elle présente un double vitrage de forte épaisseur.

Un climatiseur réversible est installé au-dessus du cadre de la porte de communication. Il présente un boîtier mural avec sélection du mode froid ou chauffage, trois puissances de ventilation, un thermomètre allant de 5 à 30 °C.
