# LOGIS EXPERTISES

Dossier Technique Immobilier

Numéro de dossier : 24098885\_ SB/42372

Désignation du ou des bâtiments
<i>Localisation du ou des bâtiments :</i> Département : ... Hérault Adresse : ..... 15 avenue de Villespassans Commune : ..... 34360 ST CHINIAN Section cadastrale AC, Parcelle(s) n° 360, AC 510 Désignation et situation du ou des lot(s) de copropriété : Maison en cours de rénovation Périmètre de repérage :

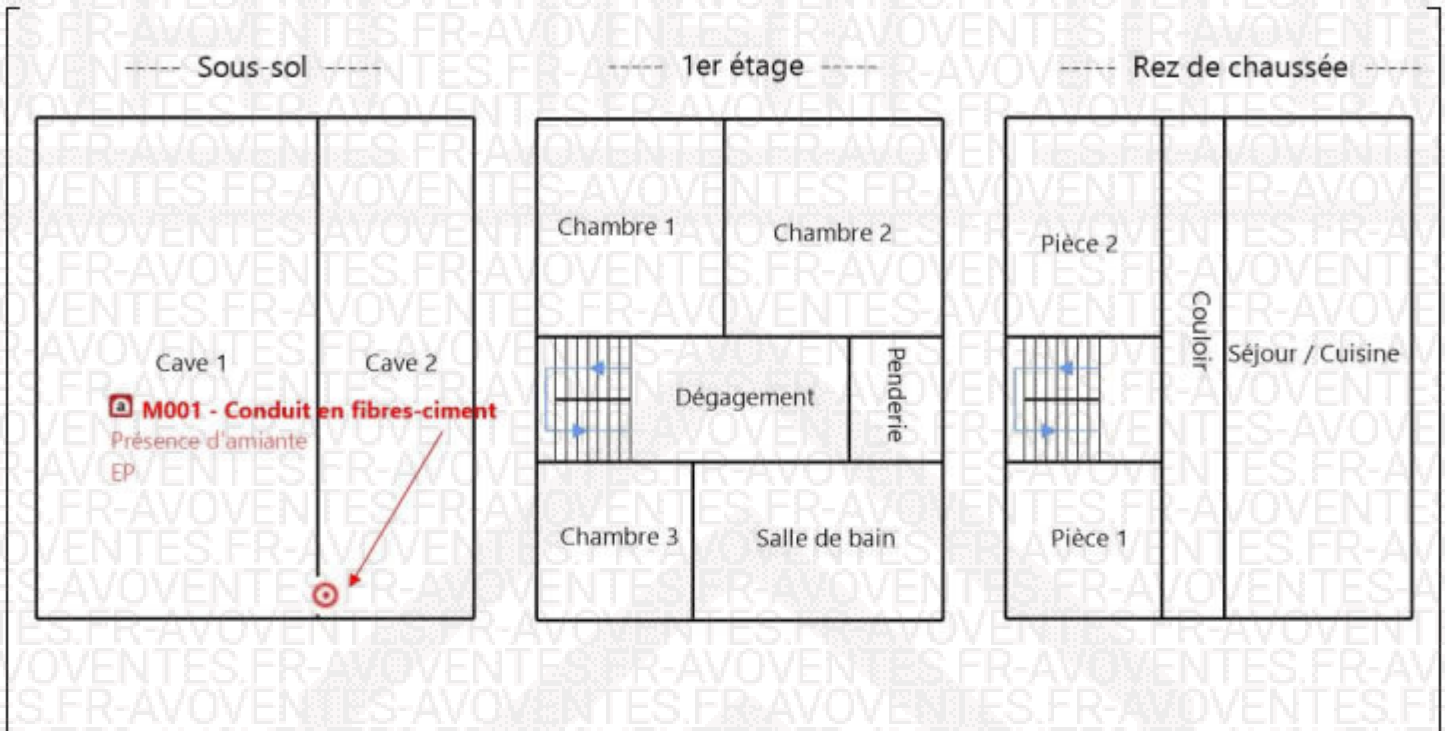
7.1 - Annexe - Schéma de repérage

Localisation	Identifiant + Description	Conclusion (justification)	Etat de conservation** et préconisations*
Maison en cours de rénovation sous-sol - Cave 2	Identifiant: M001 Description: Conduit en fibres-ciment Liste selon annexe 13-9 du CSP: B	Présence d'amiante (Sur jugement de l'opérateur)	Matériau non dégradé  Résultat EP**  Préconisation : Il est recommandé de réaliser une évaluation périodique.

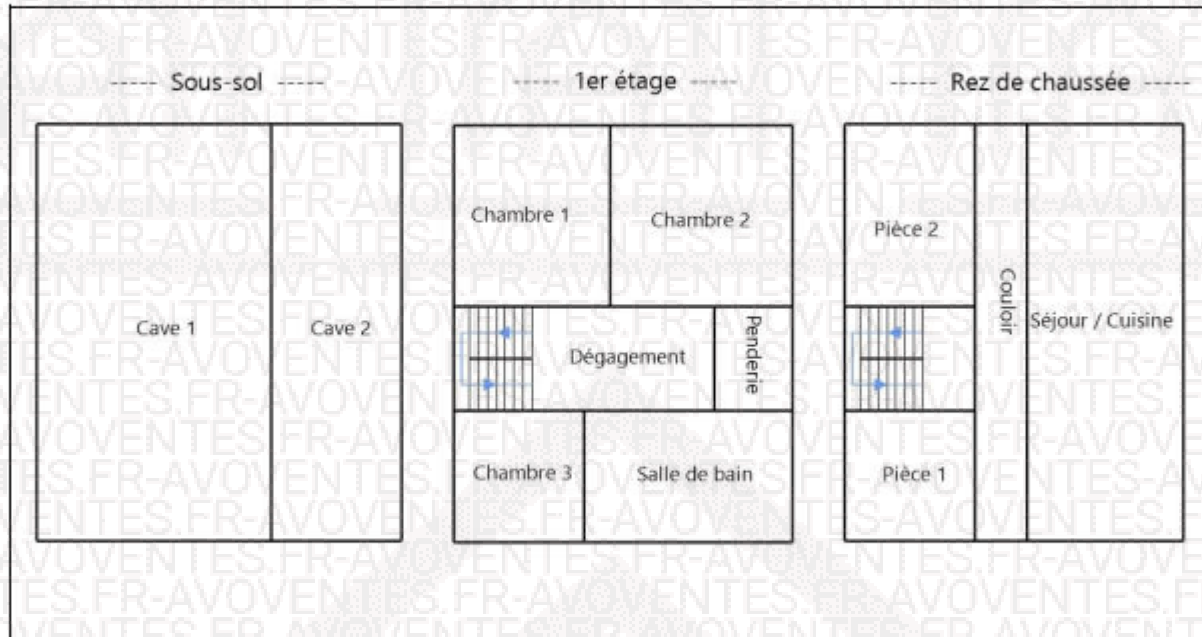
Localisation des mesures sur croquis de repérage

**Du fait de la présence de revêtements contenant du plomb au-delà des seuils en vigueur et de la nature des dégradations constatées (dégradé) sur certaines unités de diagnostic et en application de l'article L. 1334-9 du code de la santé publique, le propriétaire du bien, objet de ce constat, doit effectuer les travaux appropriés pour supprimer l'exposition au plomb, tout en garantissant la sécurité des occupants. Il doit également transmettre une copie complète du constat, annexes comprises, aux occupants de l'immeuble ou de la partie d'immeuble concernée et à toute personne amenée à effectuer des travaux dans cet immeuble ou la partie d'immeuble concernée.**

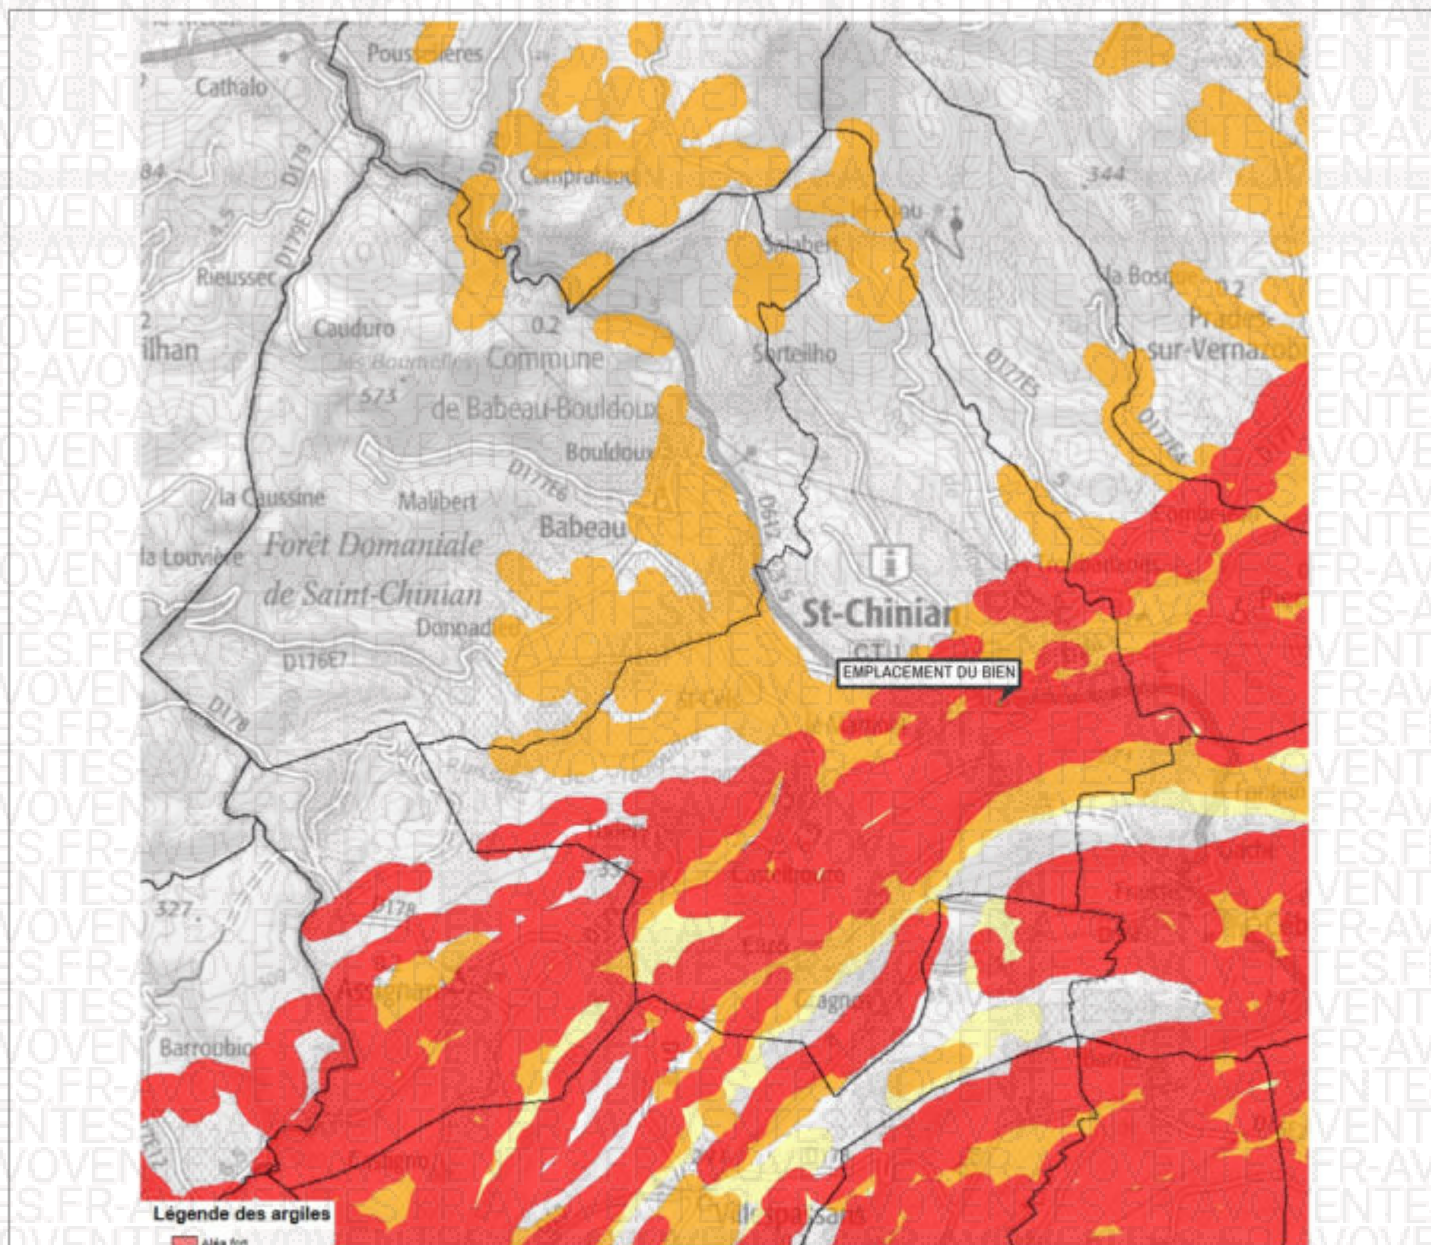
Mouvement de terrain Argile (Loi ELAN) Informatif

EXPOSÉ

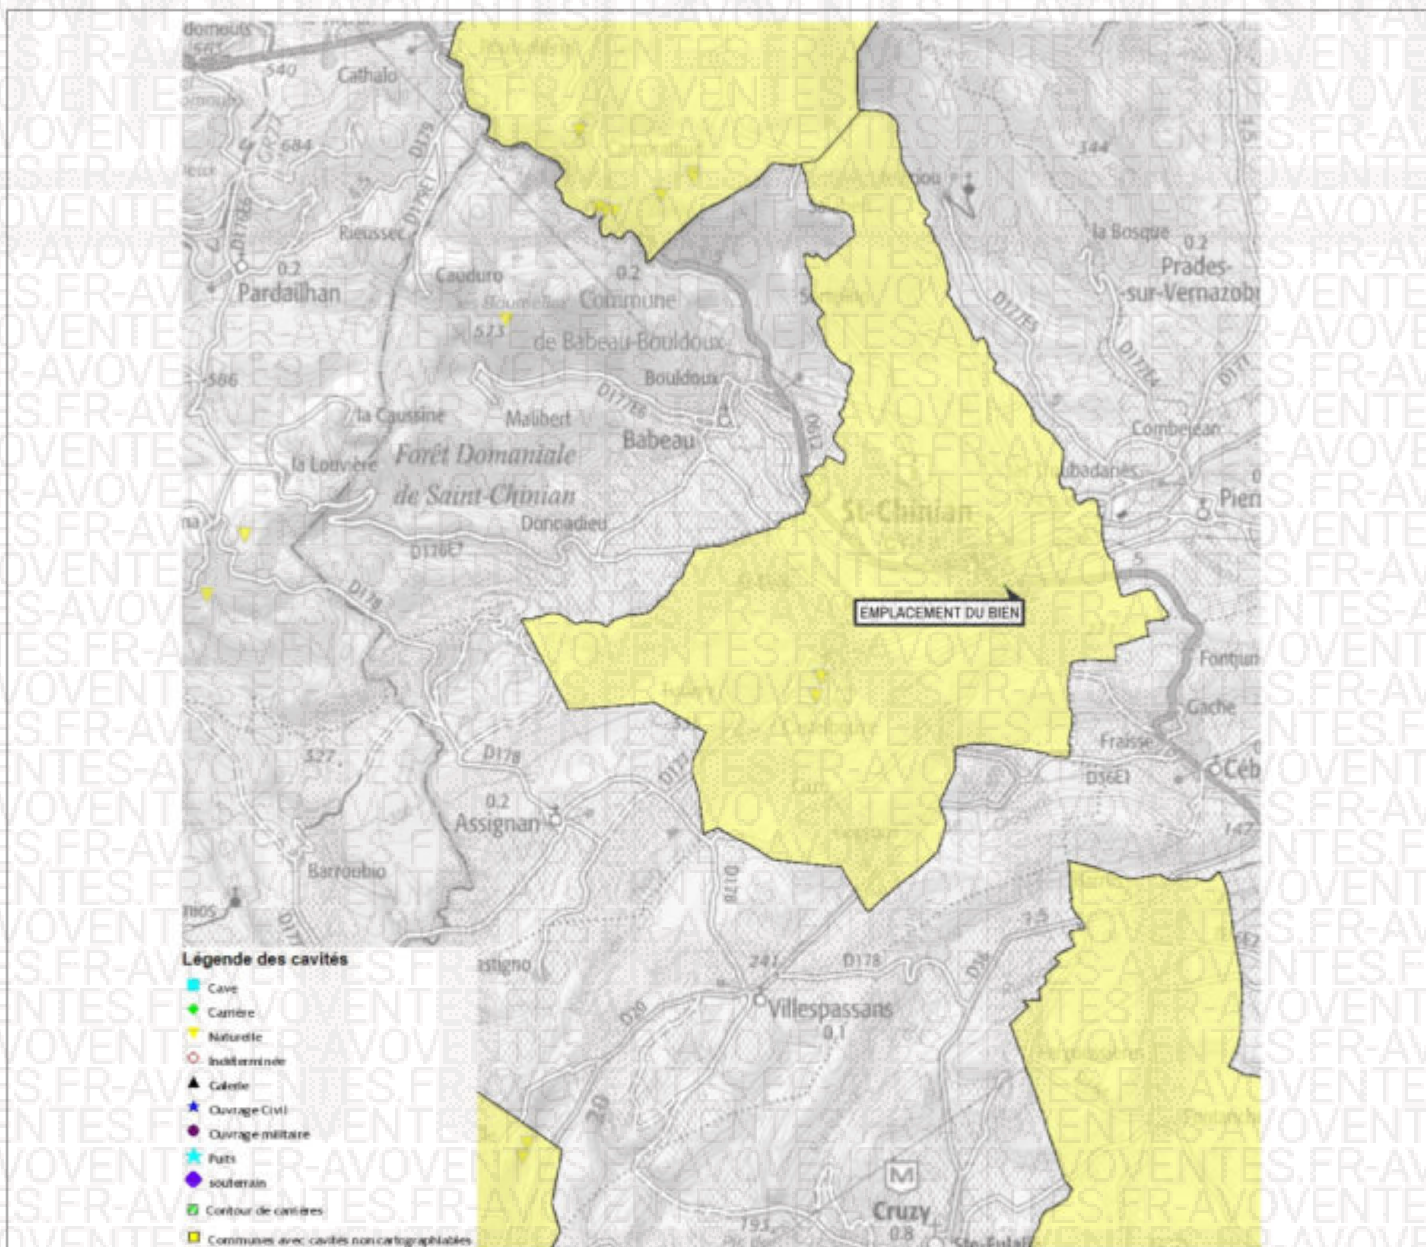
Mouvement de terrain Affaissements et effondrements Informatif

EXPOSÉ
