## DOSSIER DE DIAGNOSTICS TECHNIQUES N° 267035

Type de bâtiment : Habitation (maison individuelle)  
Année de construction : Avant 1949 (date précise inconnue)  
Adresse : 128 Rue de la Gravière 30460 LASALLE  
Références cadastrales : AC 45

## Rapport de mission de repérage des matériaux et produits contenant de l'amiante pour l'établissement du constat établi à l'occasion de la vente d'un immeuble bâti (listes A et B de l'annexe 13-9 du Code de la Santé publique)

## Constat de risque d'exposition au plomb CREP

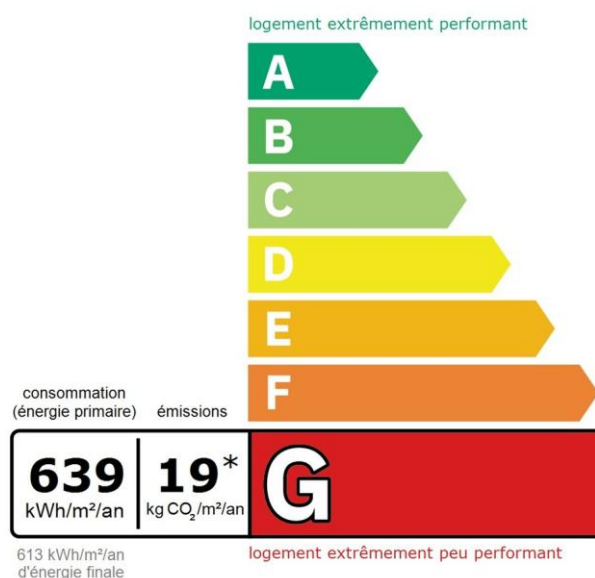
## Performance énergétique et climatique

Le niveau de consommation énergétique dépend de l'isolation du logement et de la performance des équipements. Pour l'améliorer, voir pages 4 à 6

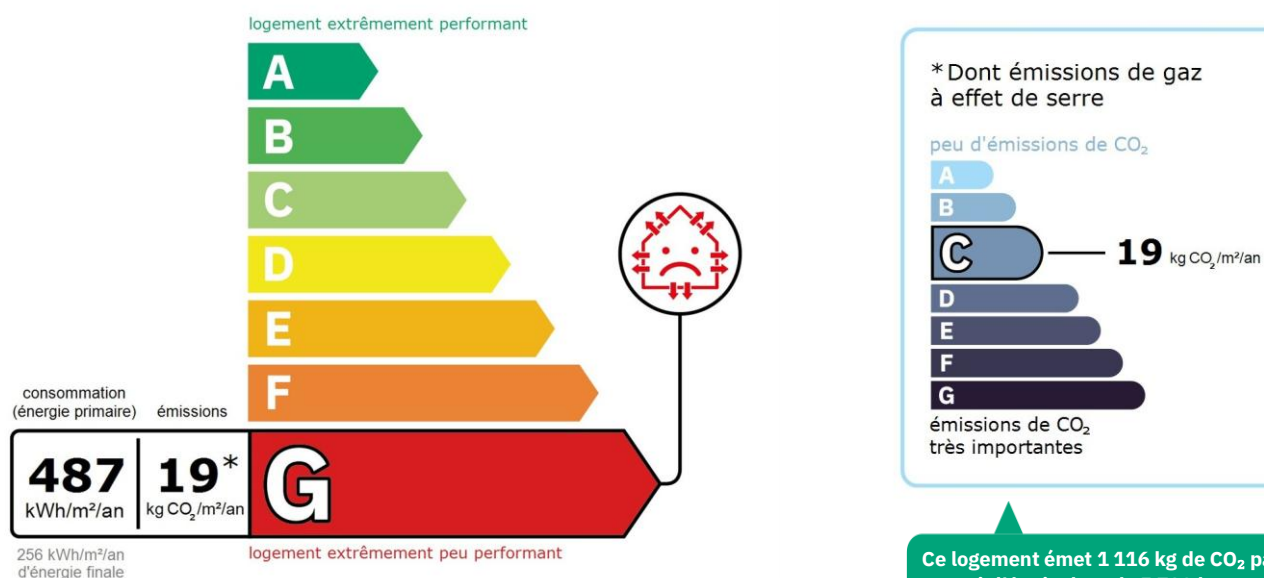
## Performance énergétique et climatique

Le niveau de consommation énergétique dépend de l'isolation du logement et de la performance des équipements. Pour l'améliorer, voir pages 4 à 6

Ce logement émet 1 116 kg de CO₂ par an, soit l'équivalent de 5 782 km parcourus en voiture. Le niveau d'émissions dépend principalement des types d'énergies utilisées (bois, électricité, gaz, fioul, etc.)

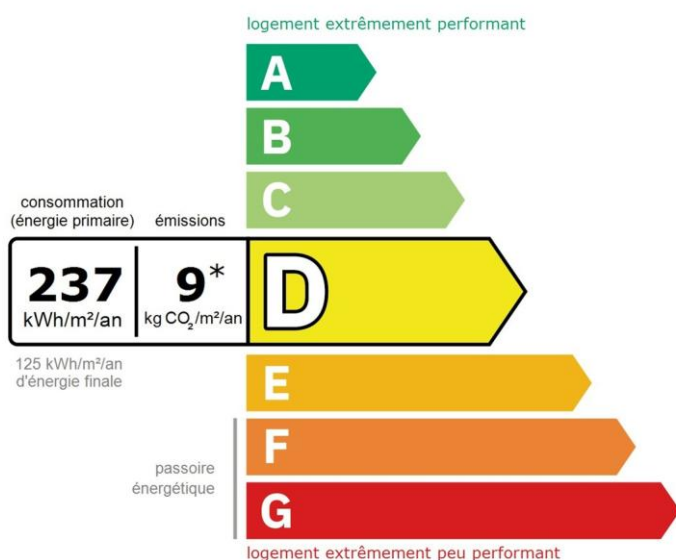
## Performance énergétique et climatique

Le niveau de consommation énergétique dépend de l'isolation du logement et de la performance des équipements. Pour l'améliorer, voir pages 4 à 6

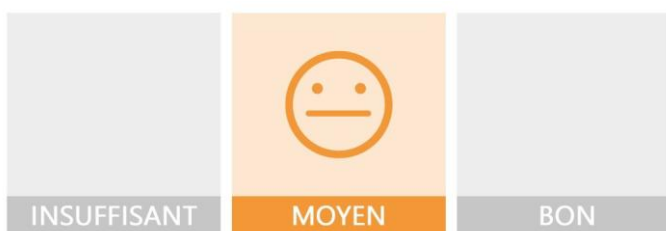
## Confort d'été (hors climatisation)\*

Les caractéristiques de votre logement améliorant le confort d'été :

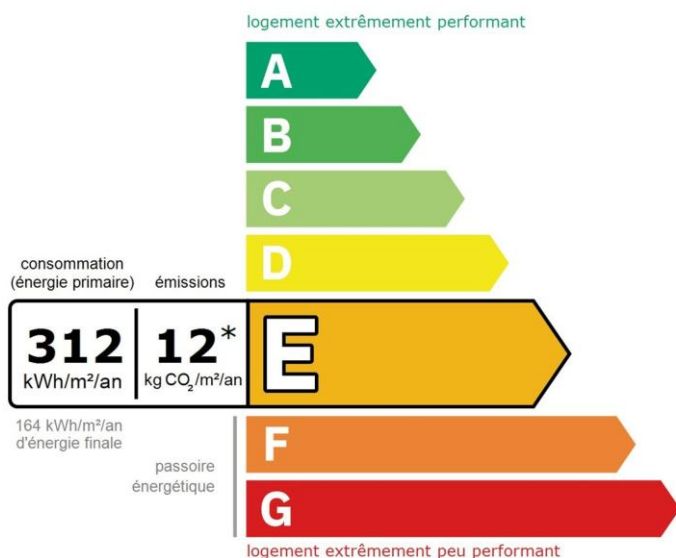
## Performance énergétique et climatique

Le niveau de consommation énergétique dépend de l'isolation du logement et de la performance des équipements. Pour l'améliorer, voir pages 4 à 6

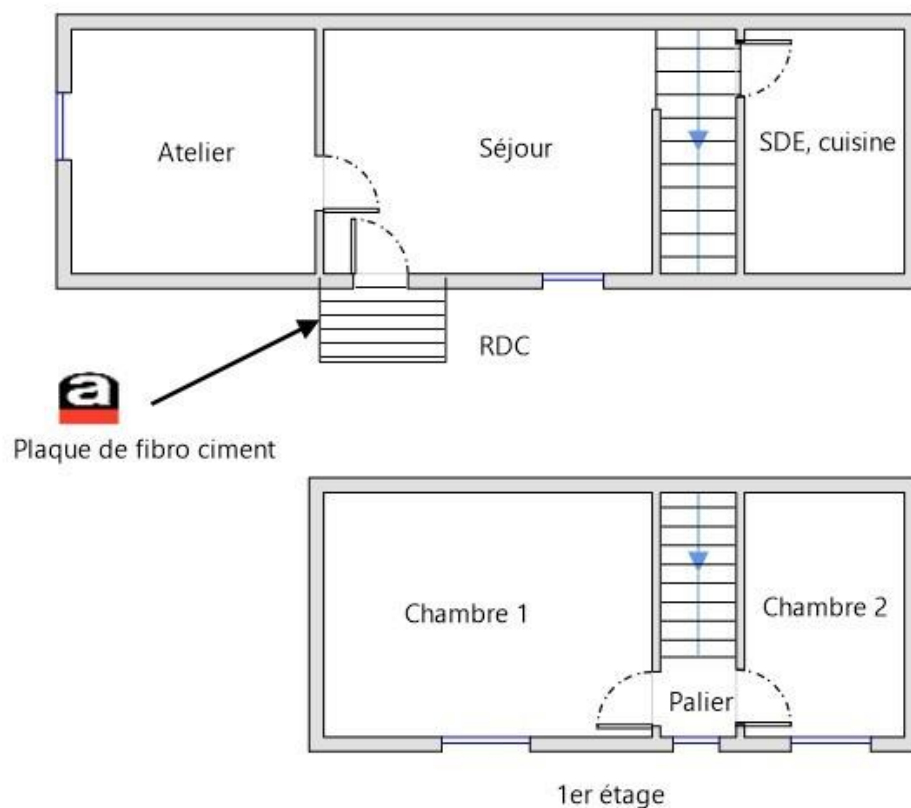
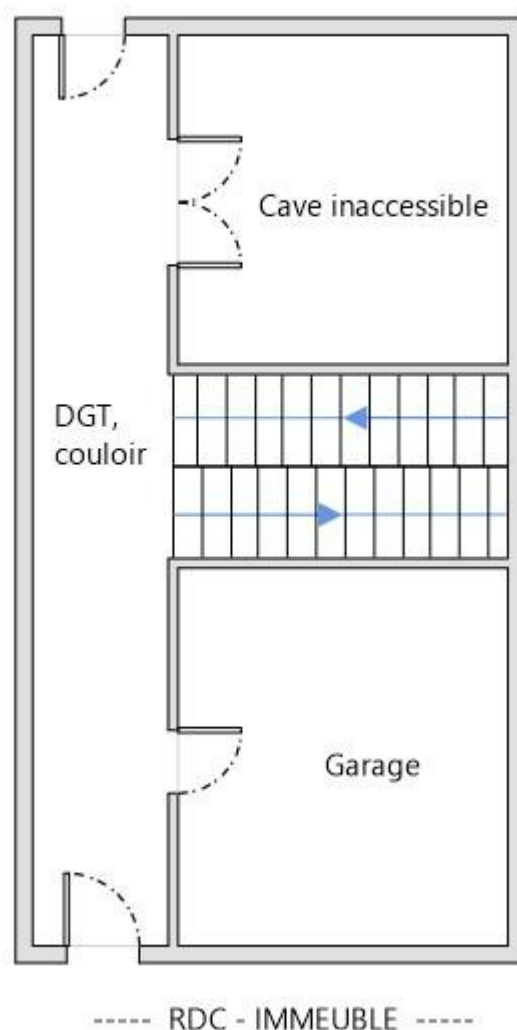
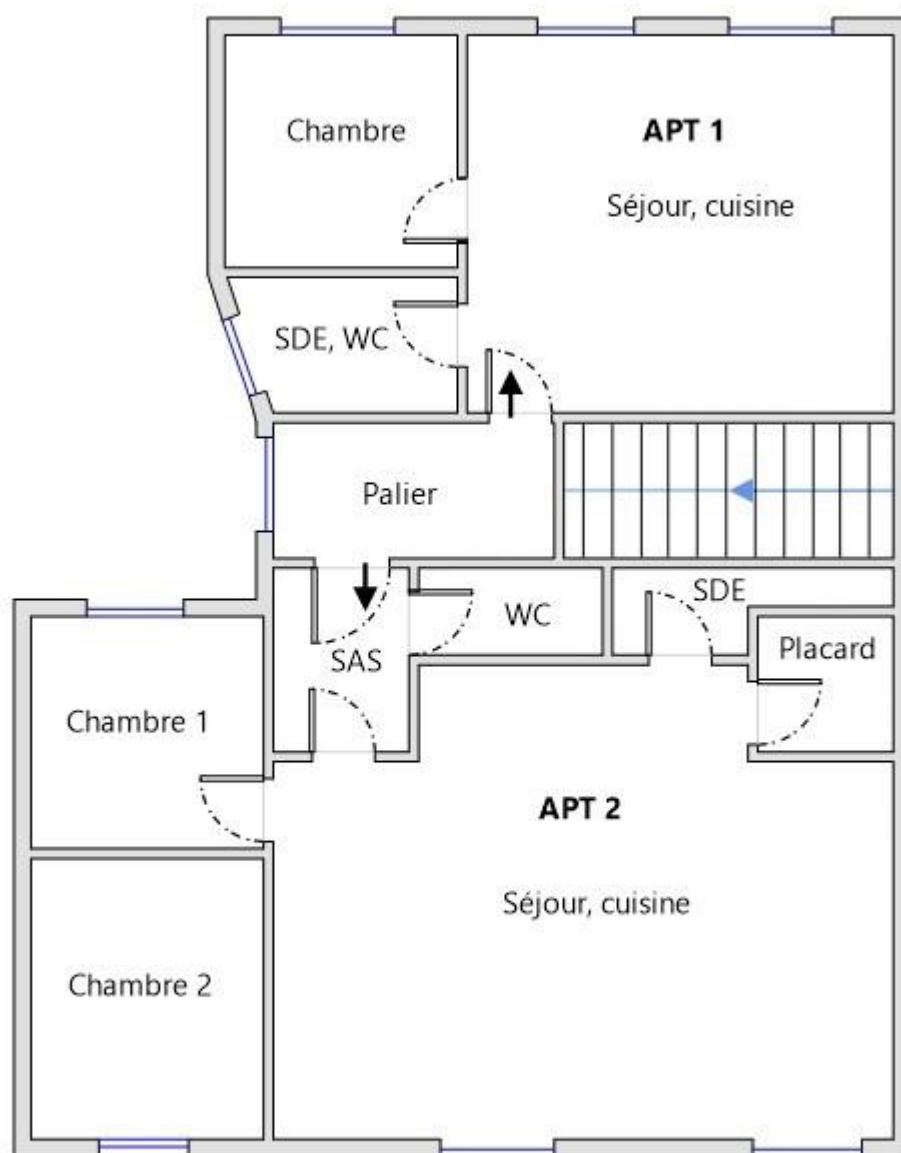
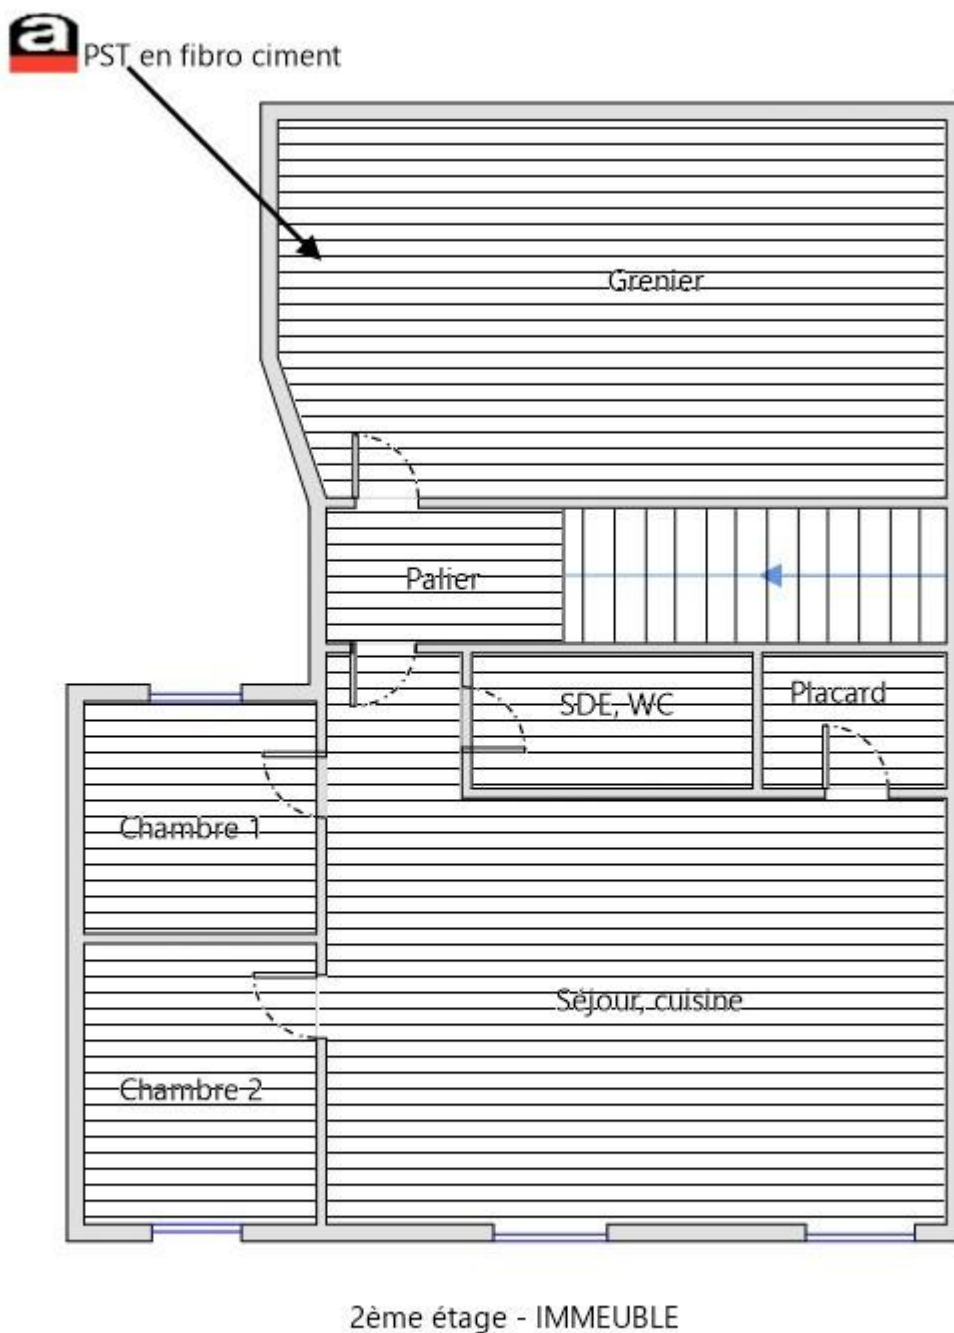
## 7.1 - Annexe - Schéma de repérage

| Localisation | Identifiant + Description | Conclusion (justification) | Etat de conservation** et préconisations* |
|---|---|---|---|
| RDC - Maison individuelle - Facade (marquise) | Identifiant: M001<br>Description: Panneaux | Présence d'amiante (sur jugement de l'opérateur) | Matériau dégradé (étendue ponctuelle)<br><b>Résultat</b> EP**<br><b>Préconisation</b> : Il est recommandé de réaliser une évaluation périodique. |
| 2ème étage - IMMEUBLE - Grenier | Identifiant: M002<br>Description: Plaques en fibres-ciment (y compris plaques « sous tuiles »)<br>Liste selon annexe.13-9 du CSP: B | Présence d'amiante (sur jugement de l'opérateur) | Matériau dégradé (étendue ponctuelle)<br><b>Résultat</b> EP**<br><b>Préconisation</b> : Il est recommandé de réaliser une évaluation périodique. |

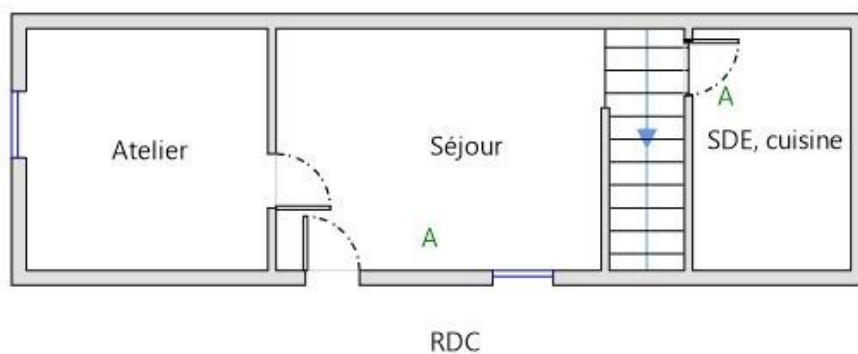
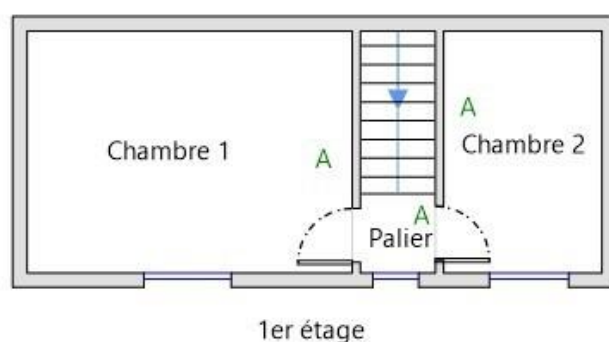
## **9.2 Croquis**

Schéma de la maison individuelle
