## **PROCES VERBAL DE CONSTAT**

## **PROCES VERBAL DE DESCRIPTION**

**111 chemin du puits de la vernede**

**30160 GAGNIERES**

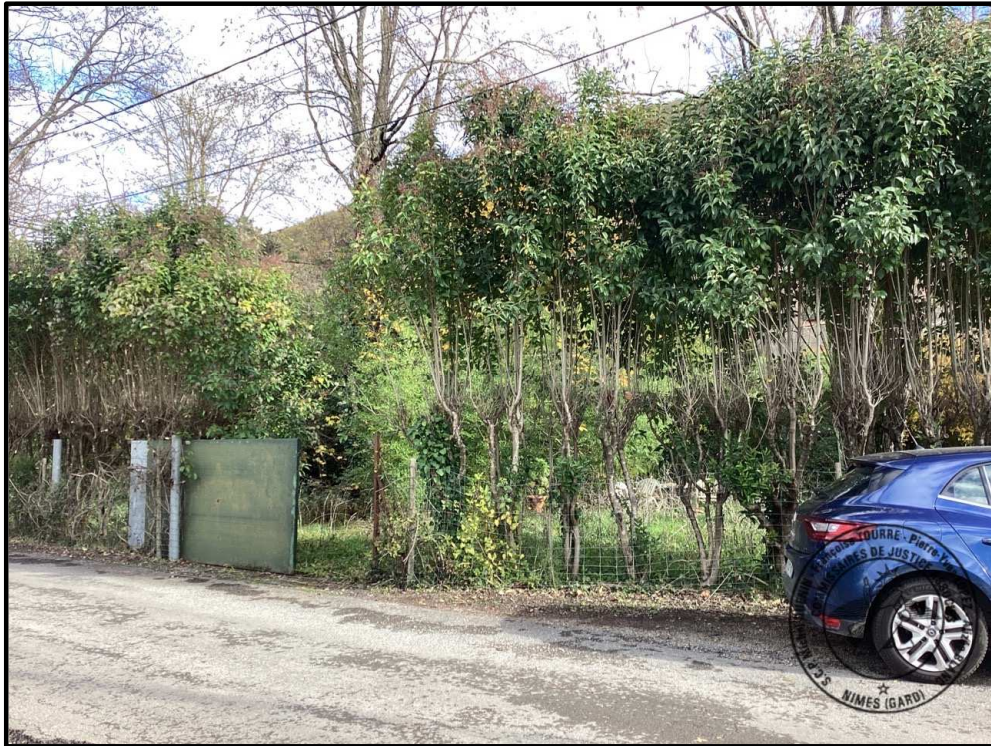
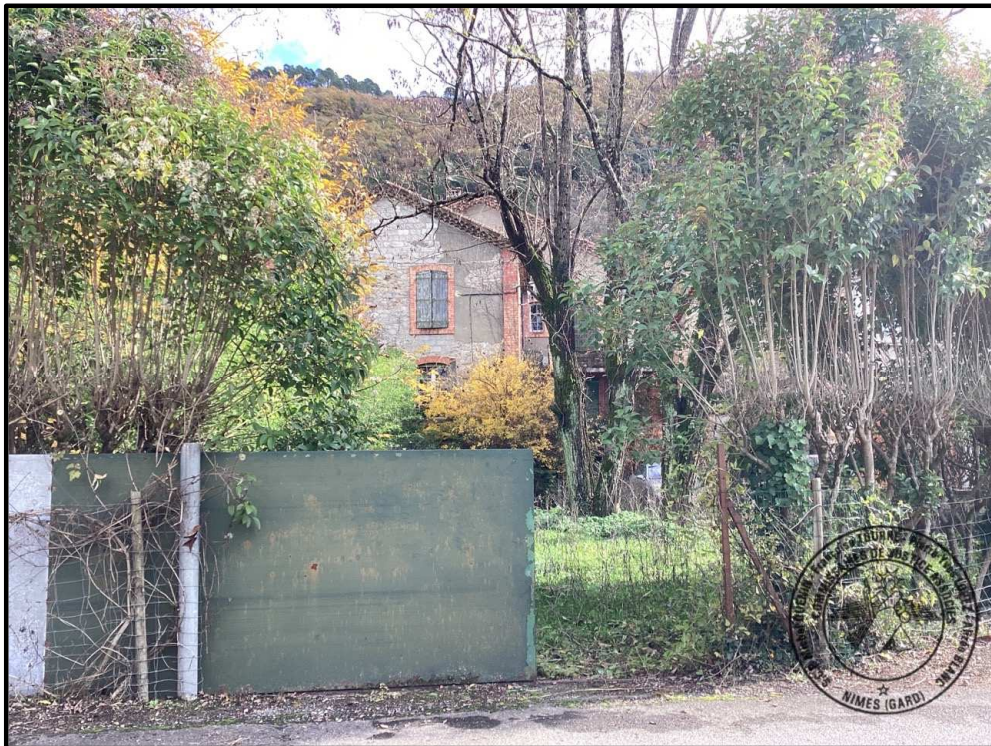
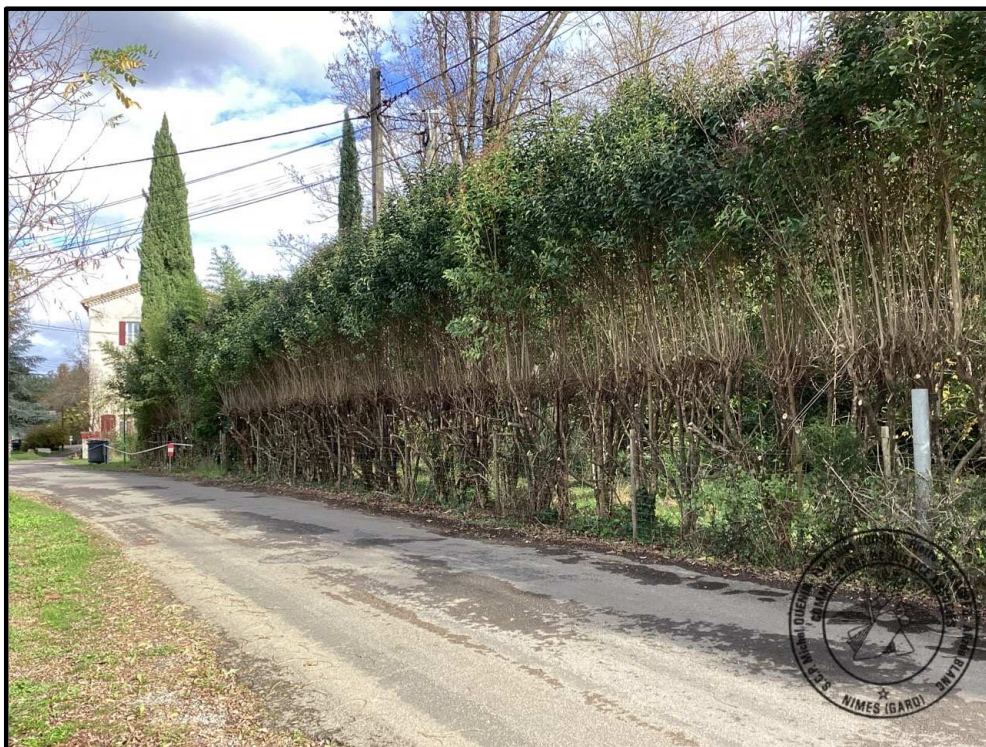
Le bien immobilier est encombré de biens meubles et effets personnels des propriétaires débiteurs défunts.

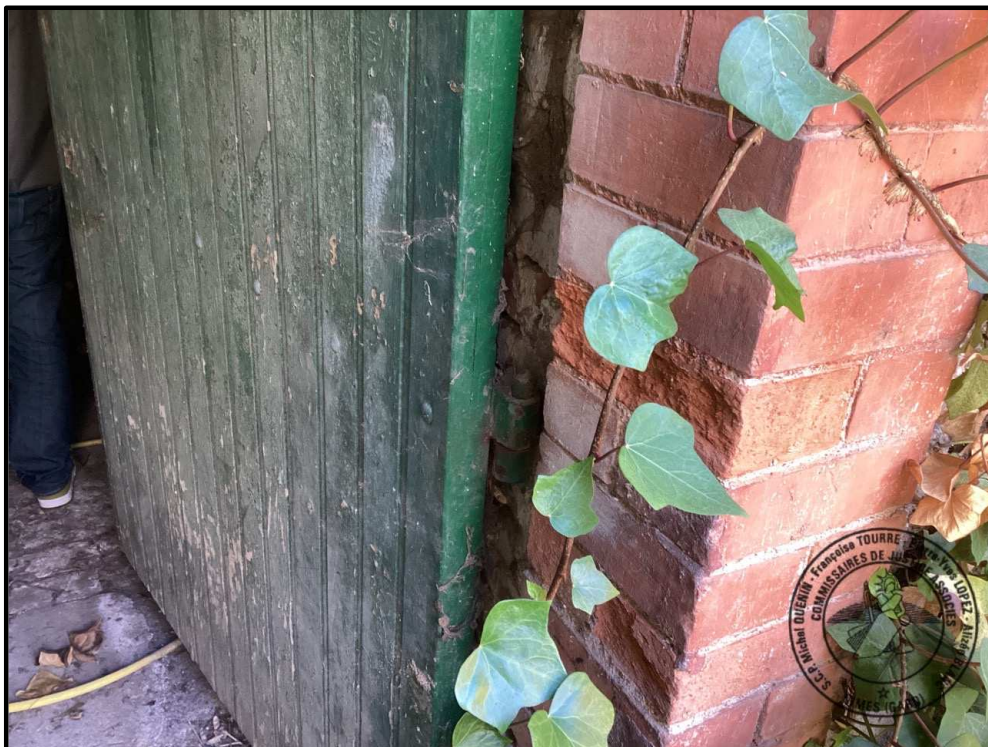
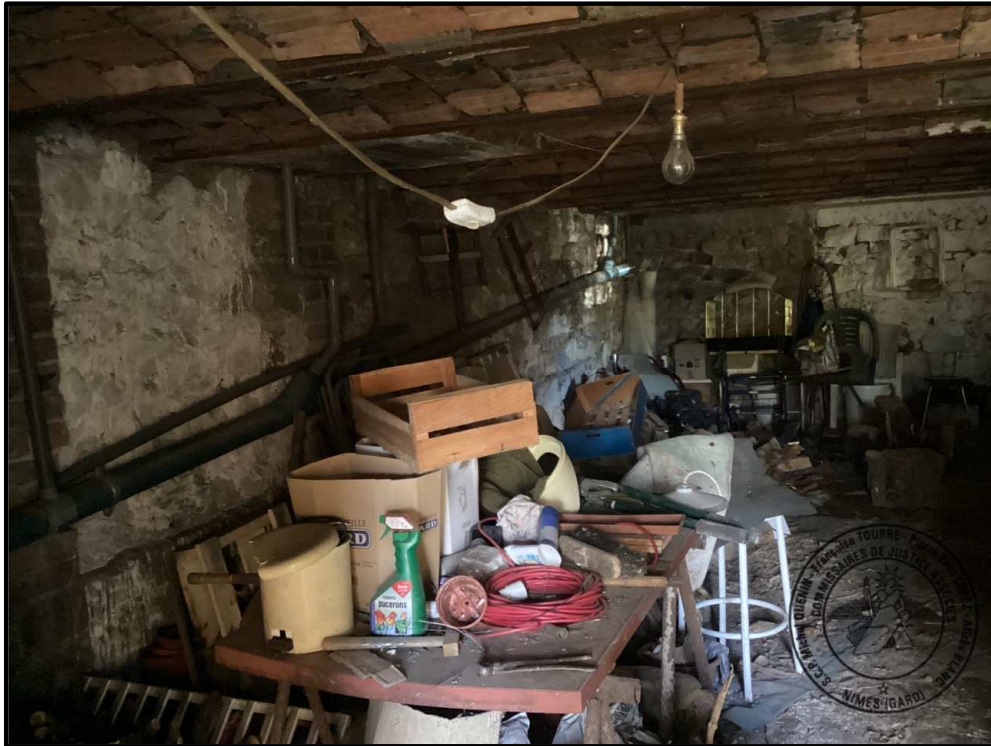
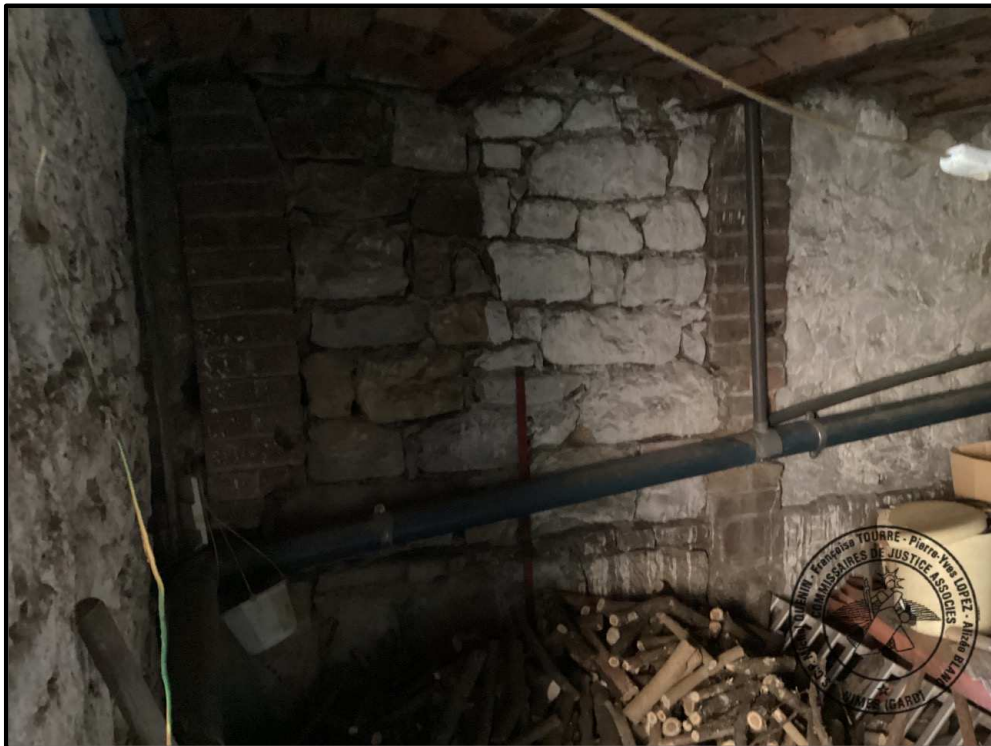
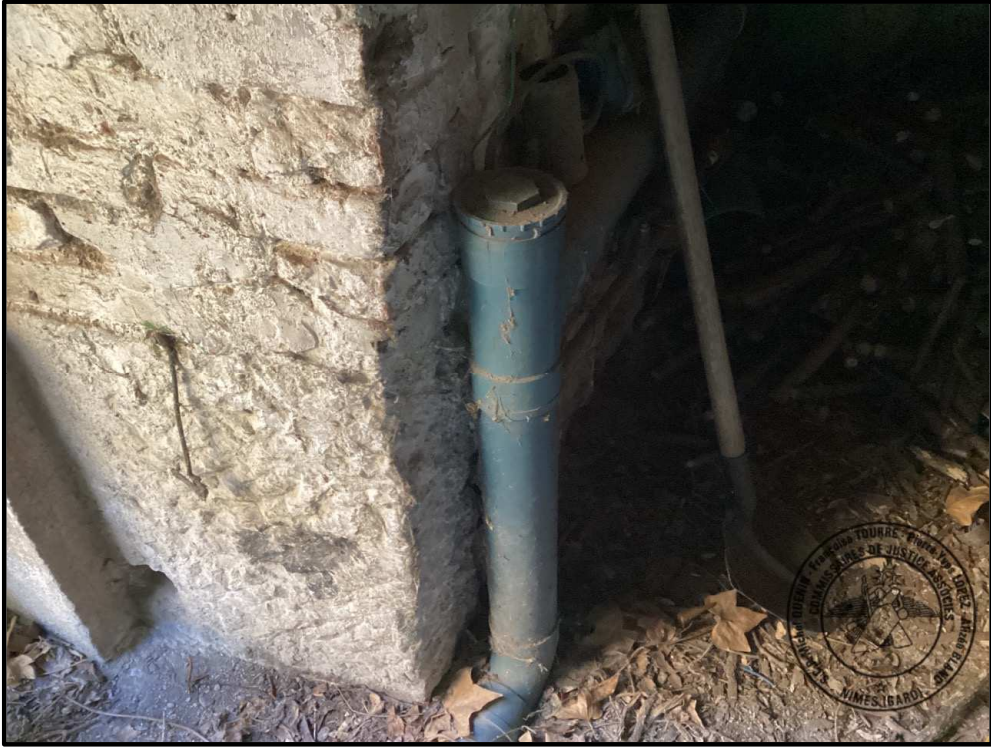
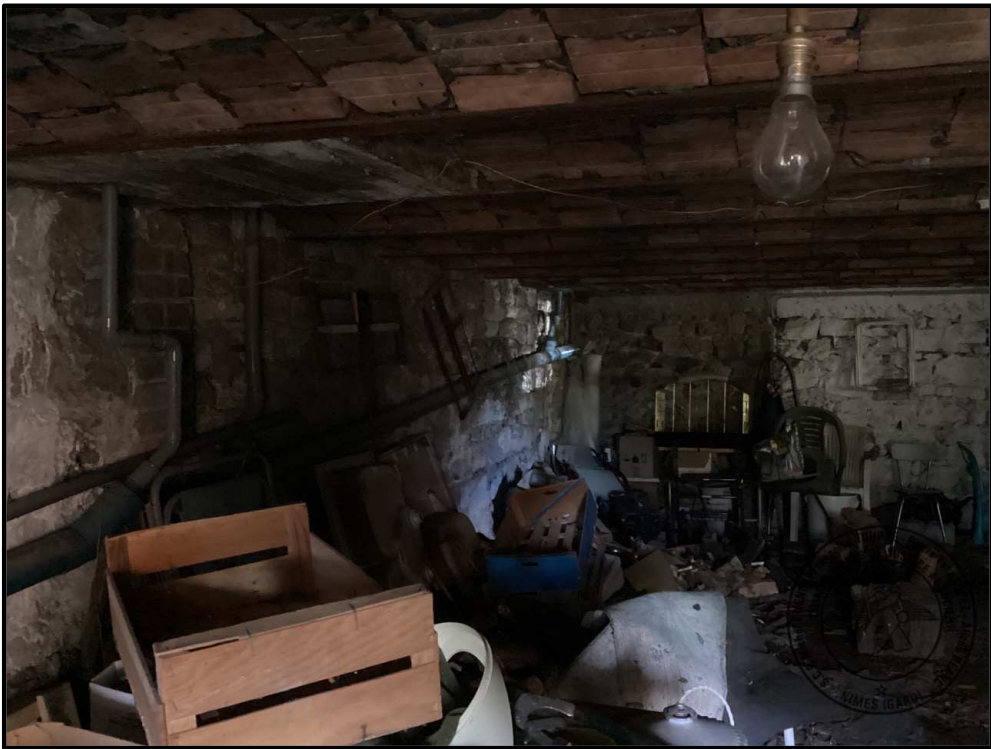
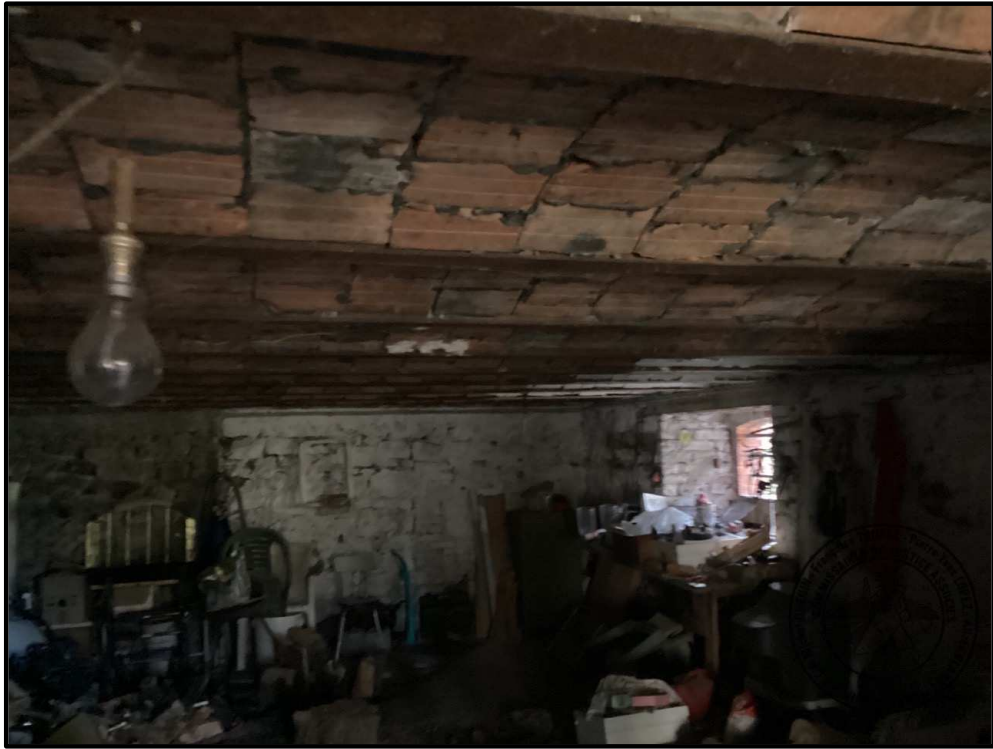
### CAVE N°1

Présence de canalisation apparente.

L'intérieur de la cave est encombré.

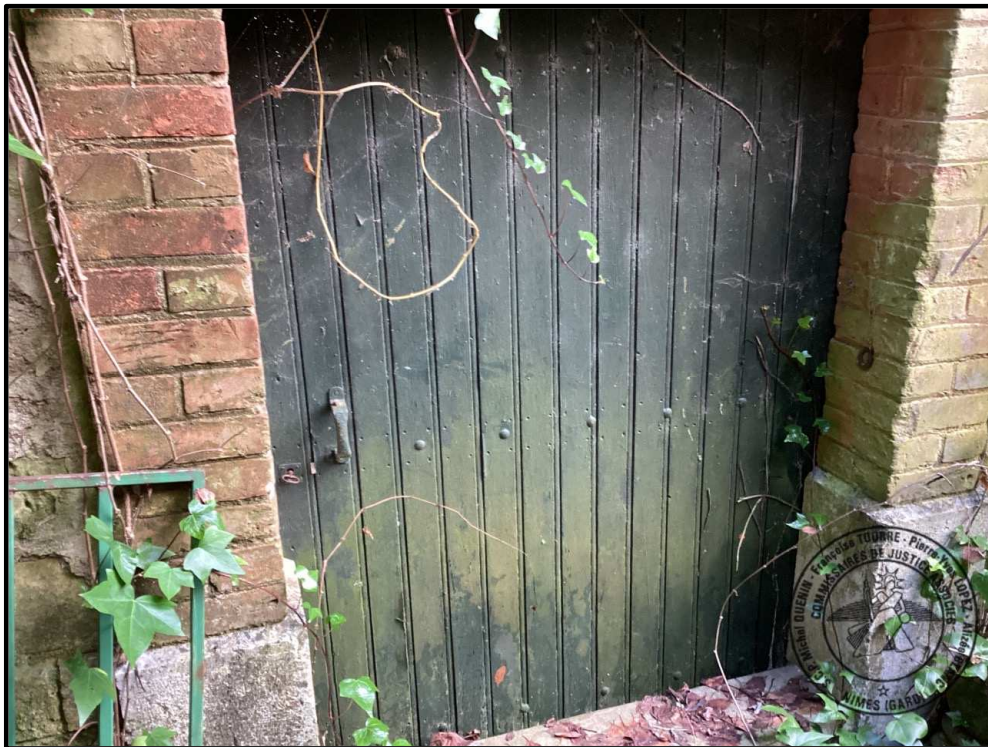
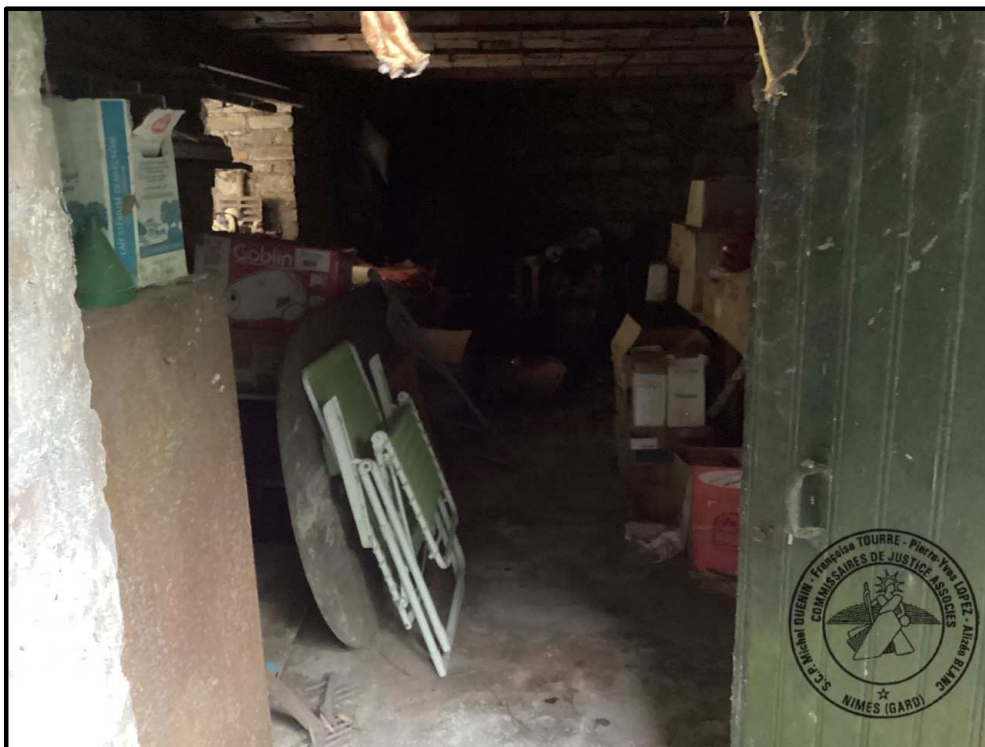
## **CAVE N°2 ( FACADE NORD)**

Un soupirail dépourvu de vitrage.

La cave est encombrée.

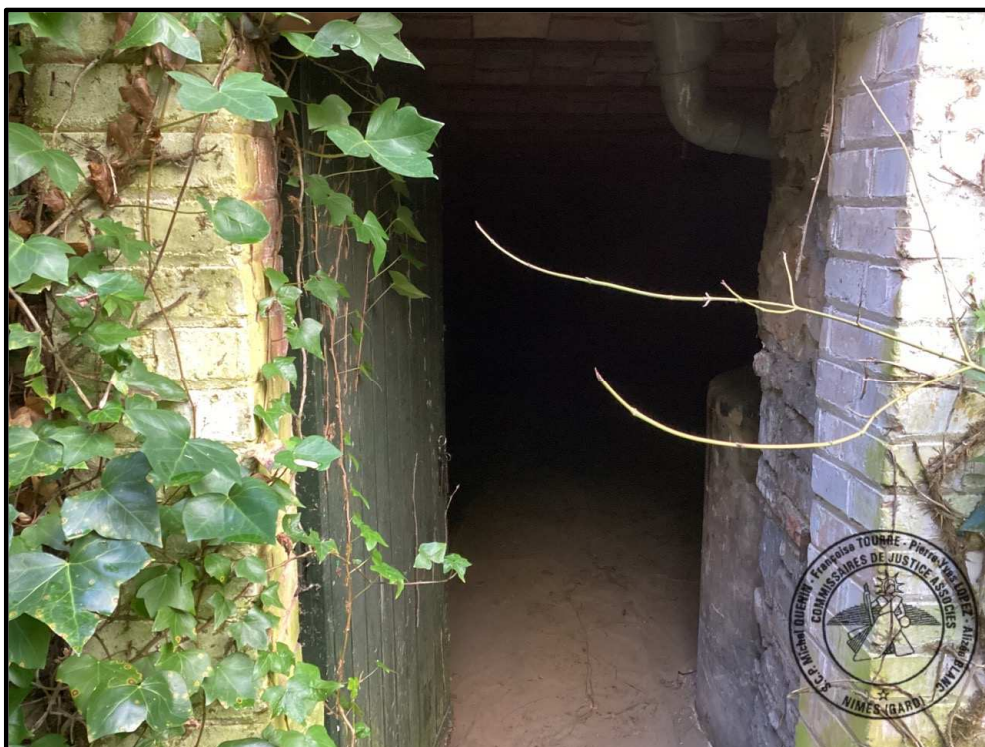
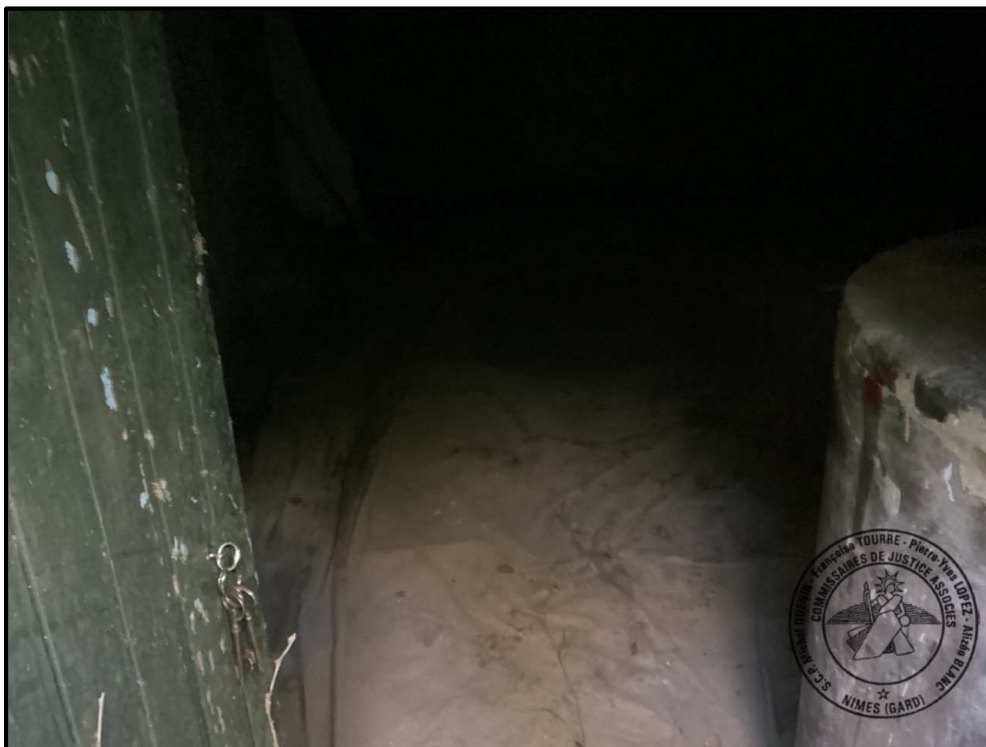
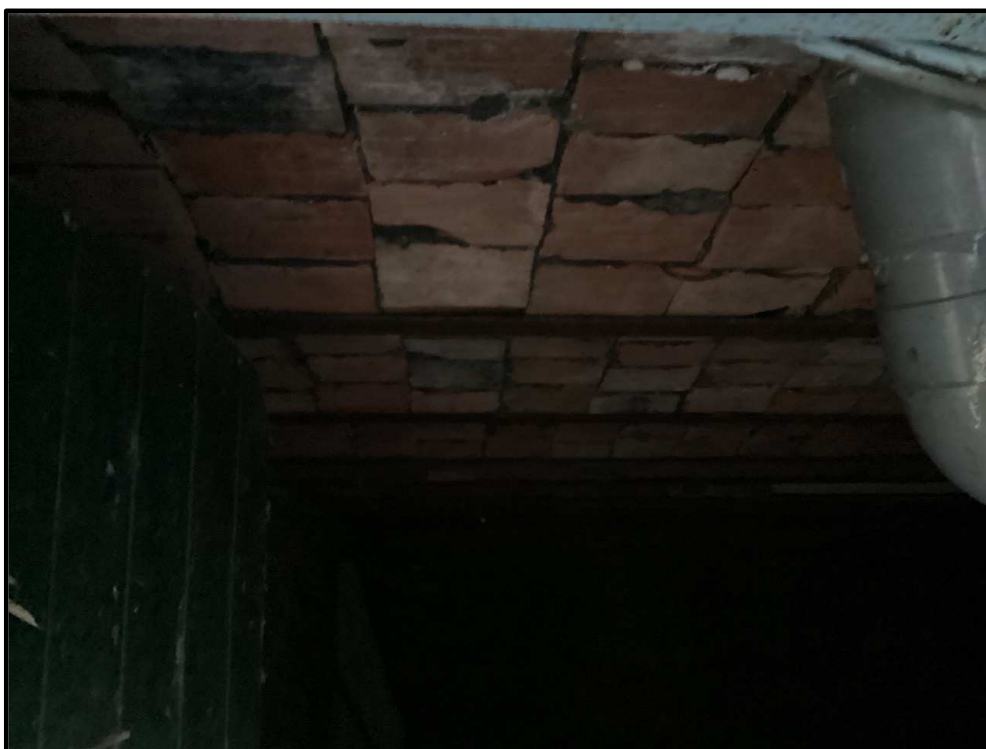
### **CAVE 3 ( FACADE NORD) :**

Plafond voûtain.

Une cuve béton.

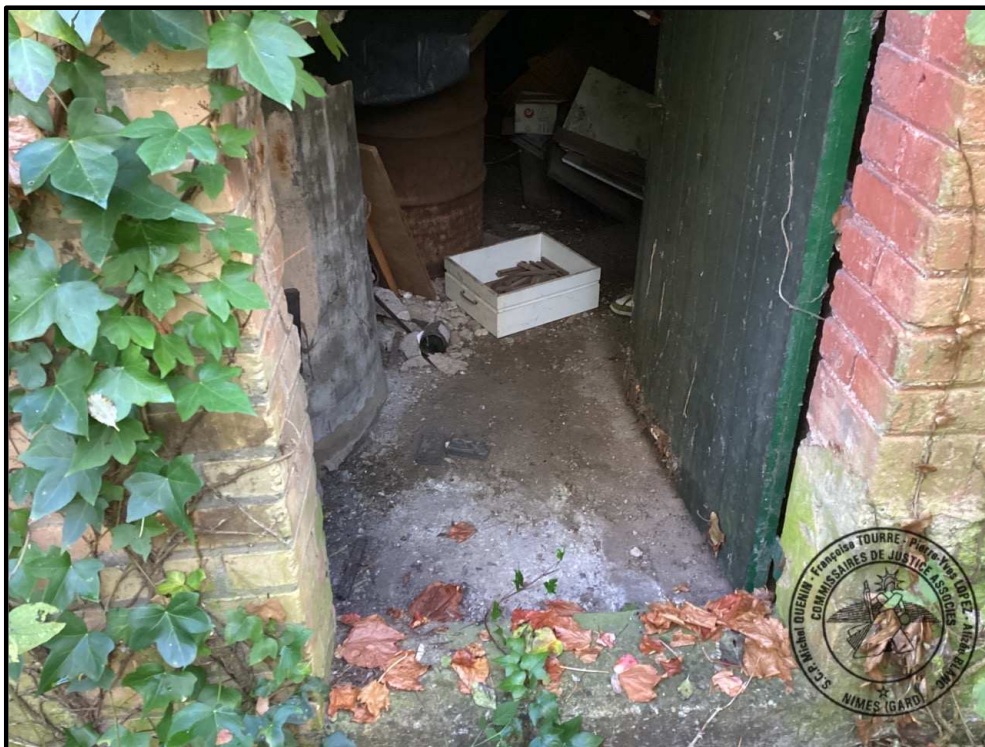
#### **CAVE 4 ( FACADE NORD) :**

Une cuve en béton brut, cassée.

La cave est encombrée.

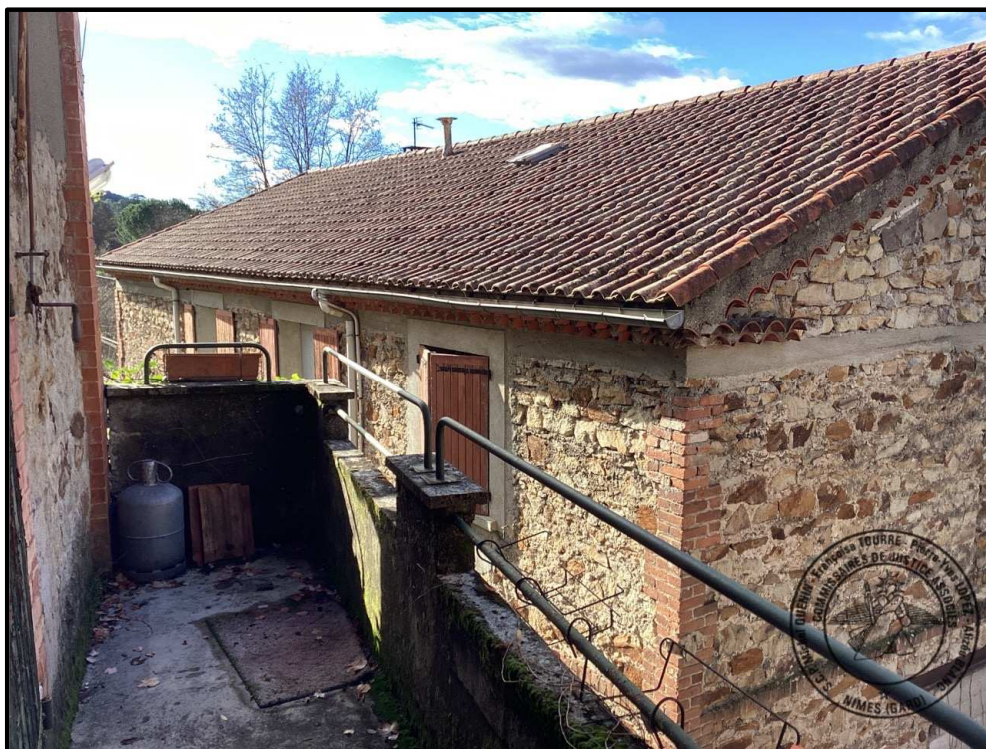
A l'EST, la propriété est délimitée par un imposant mur en pierres. Nous constatons deux bonbonnes gaz fixées en façade EST. L'enduit de la façade EST est largement écrouté et fissuré.

Toiture tuilée. Nous n'avons pas eu accès à la toiture.

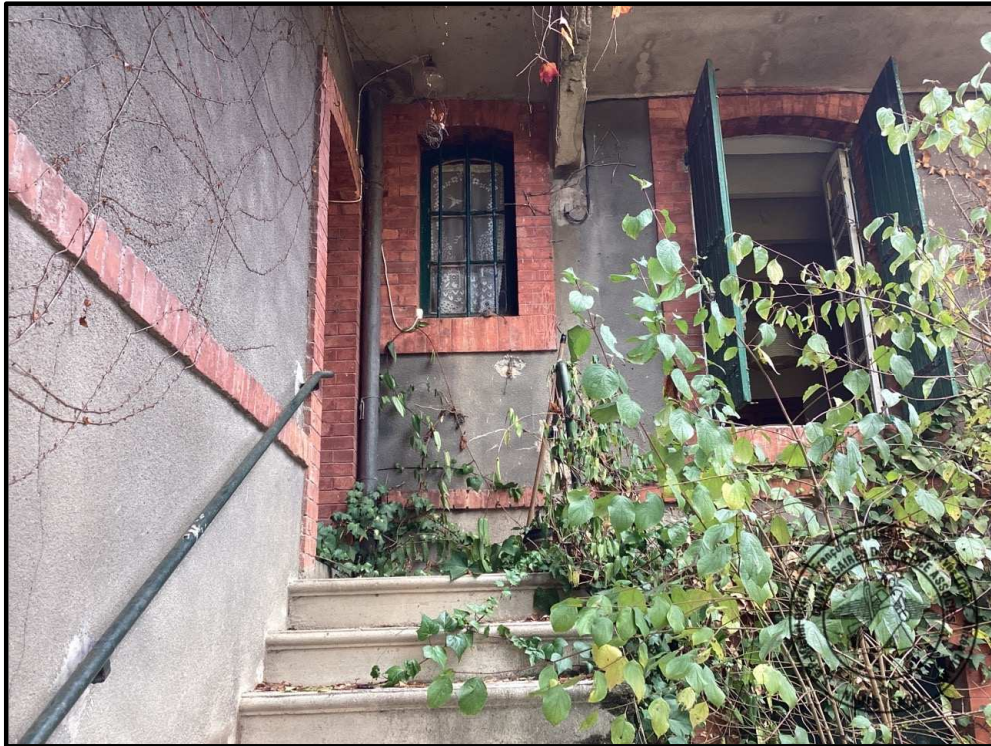
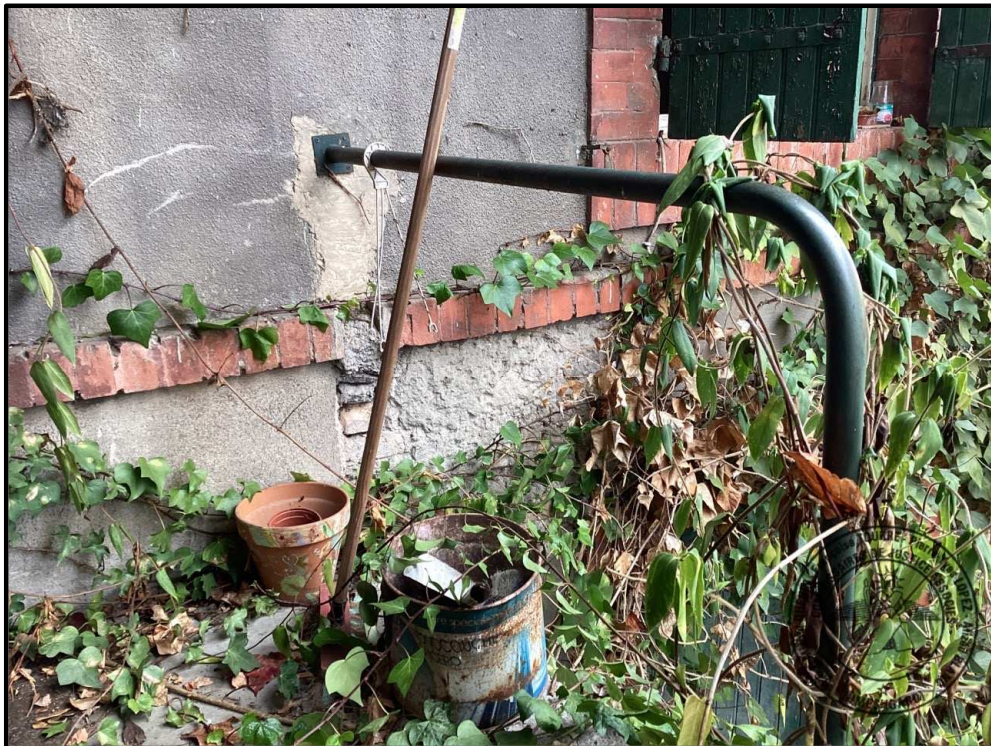
### **ENTRÉE OUEST 1<sup>ER</sup> ETAGE :**

Nous parvenons sur un petit perron bétonné. La végétation est dense et envahissante jusqu'au perron.

La porte d'entrée est une porte bois ancienne, peinte de couleur verte.
