## **PROCES VERBAL DE CONSTAT**

## **PROCES VERBAL DE DESCRIPTION**

**111 chemin du puits de la vernede**

**30160 GAGNIERES**

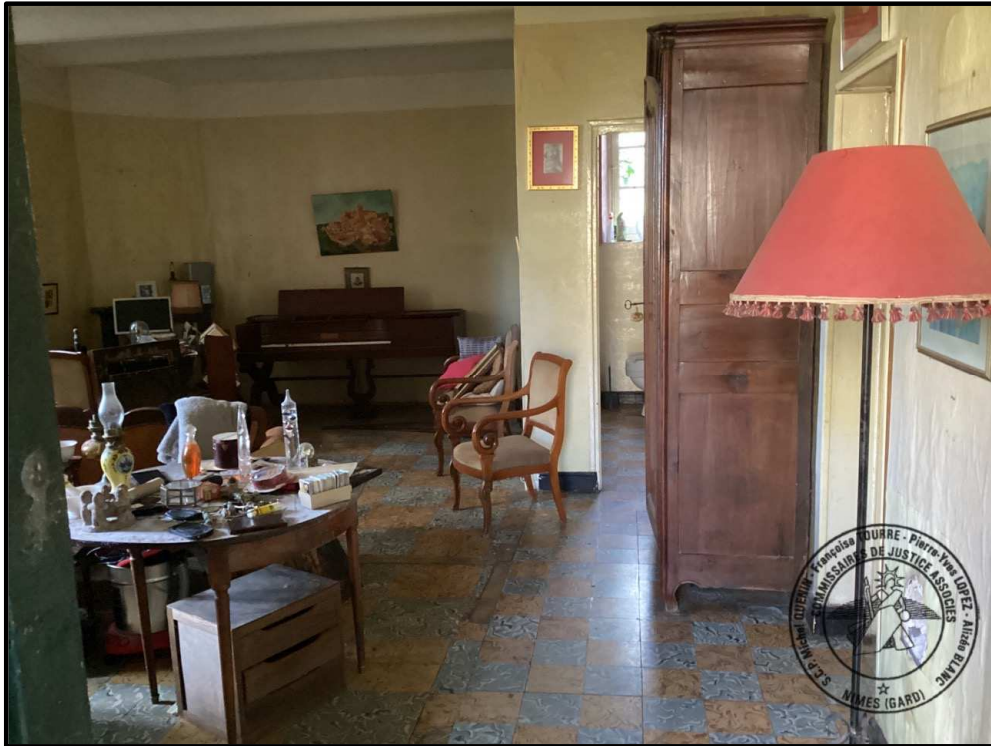
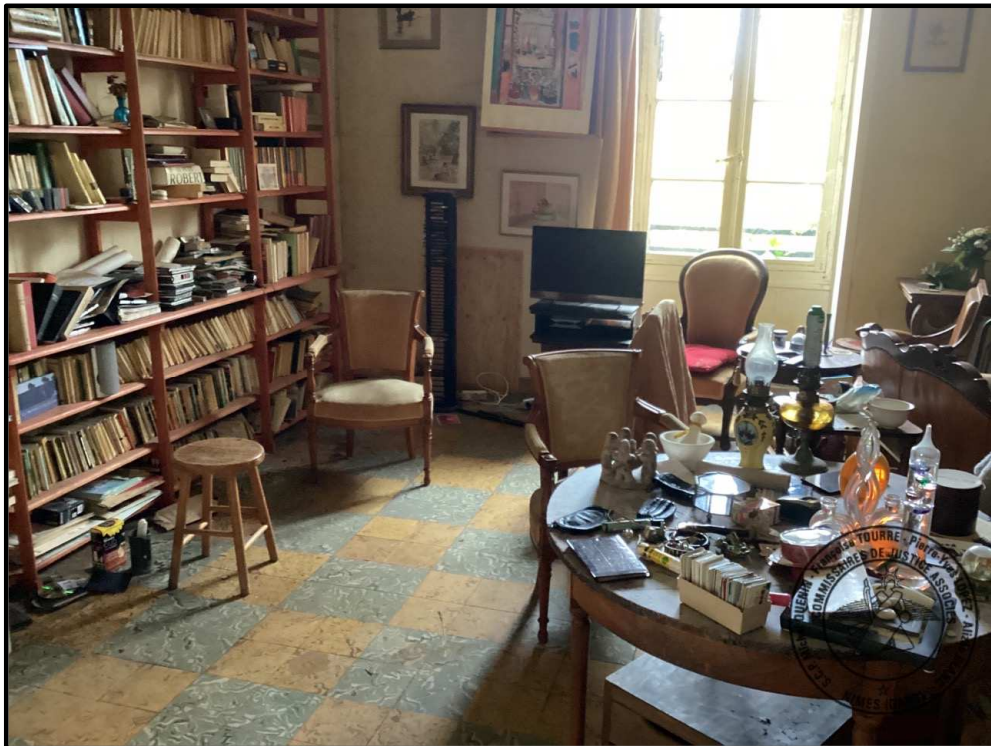
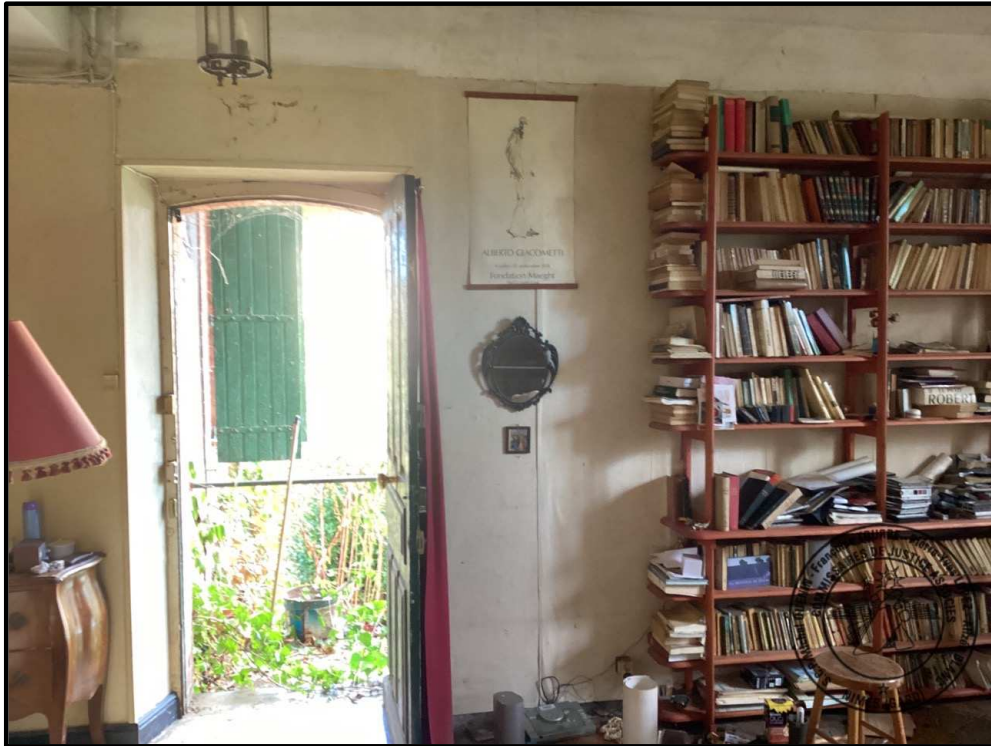
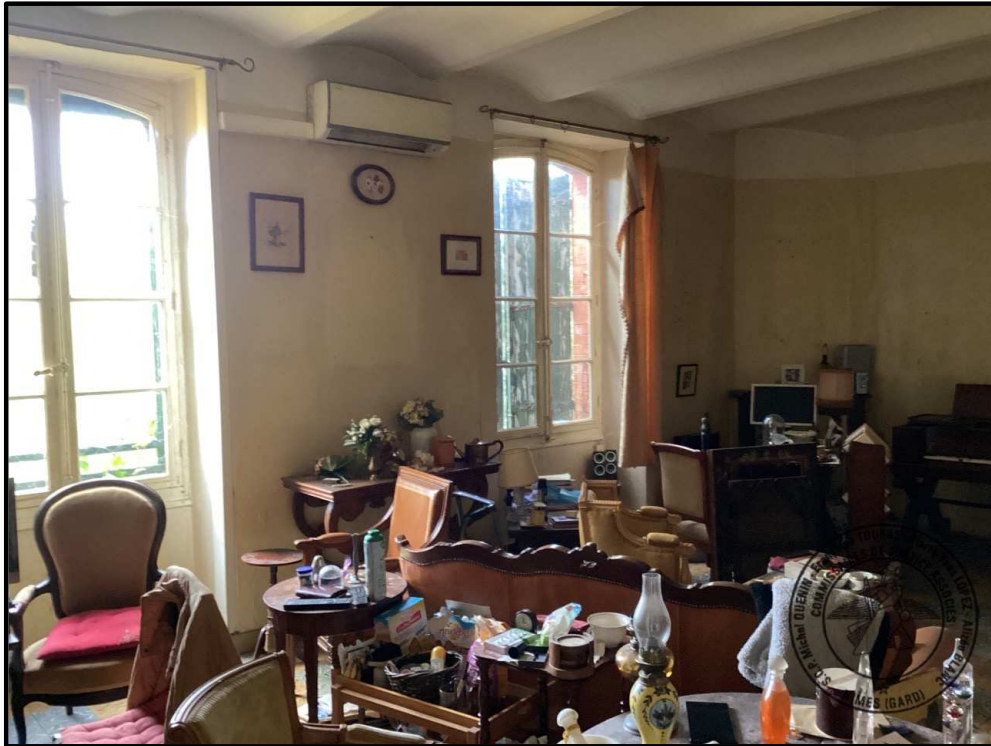
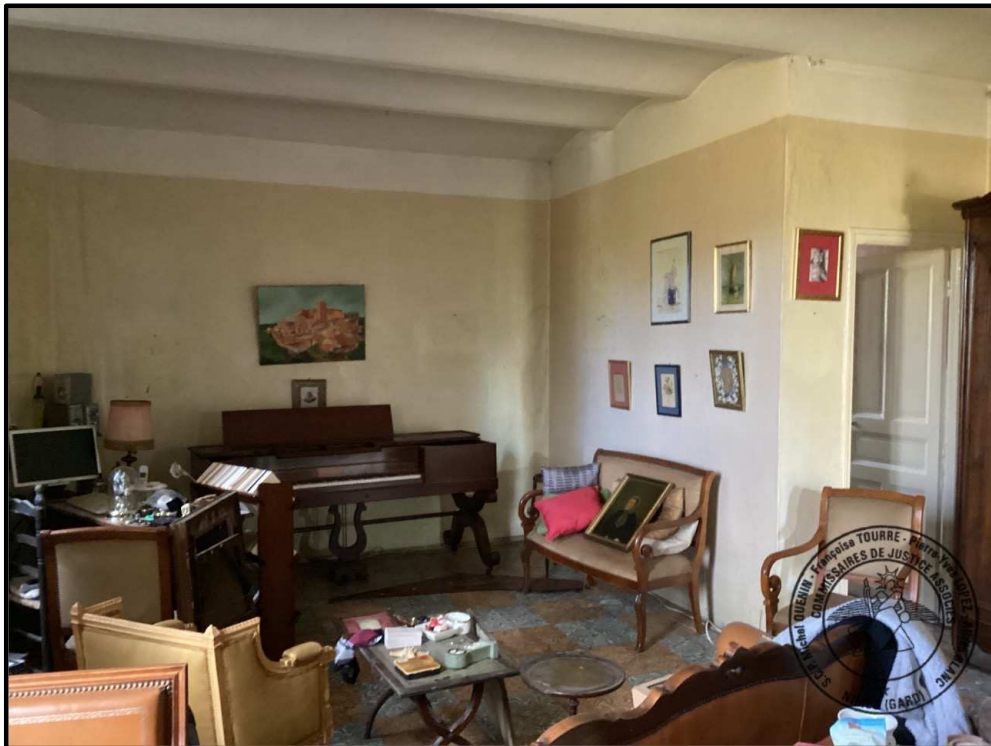
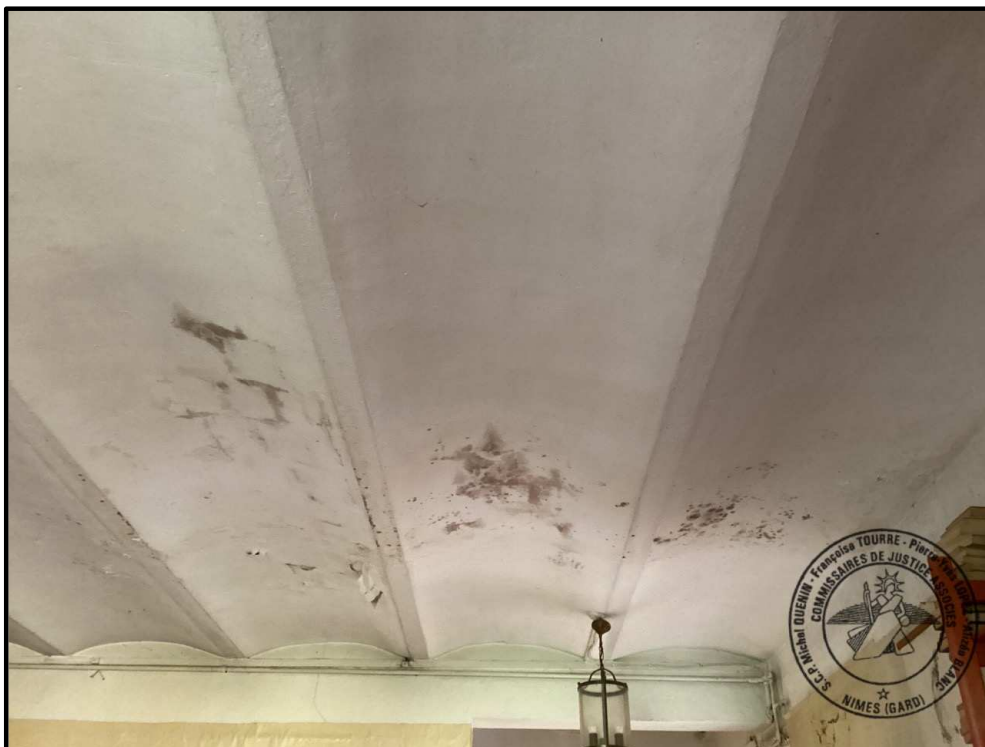
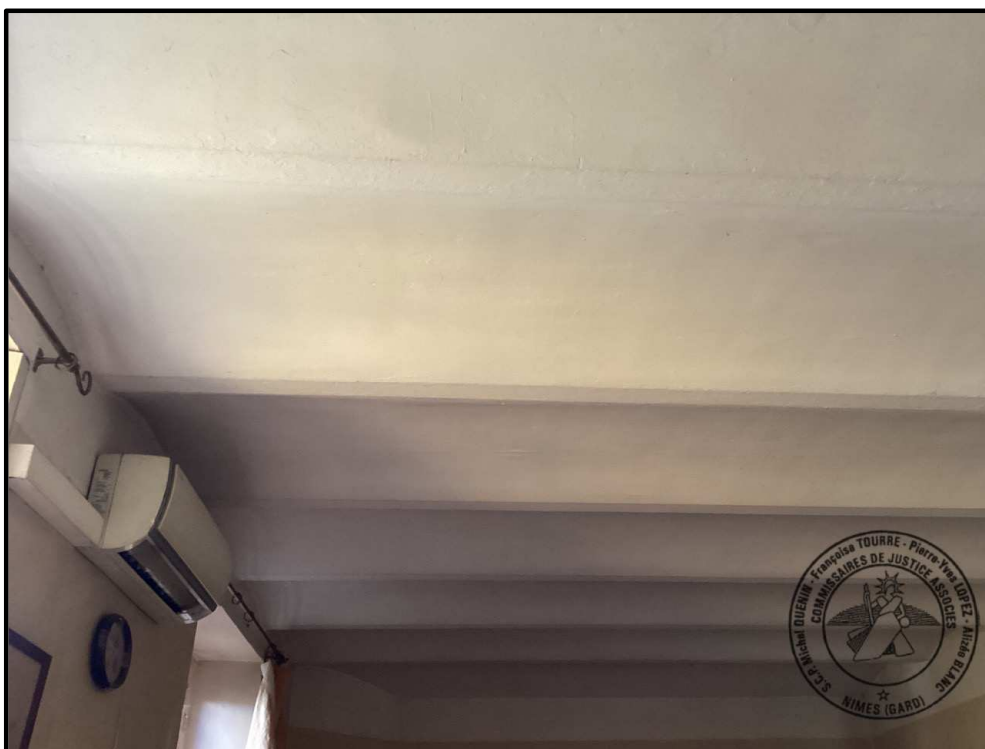
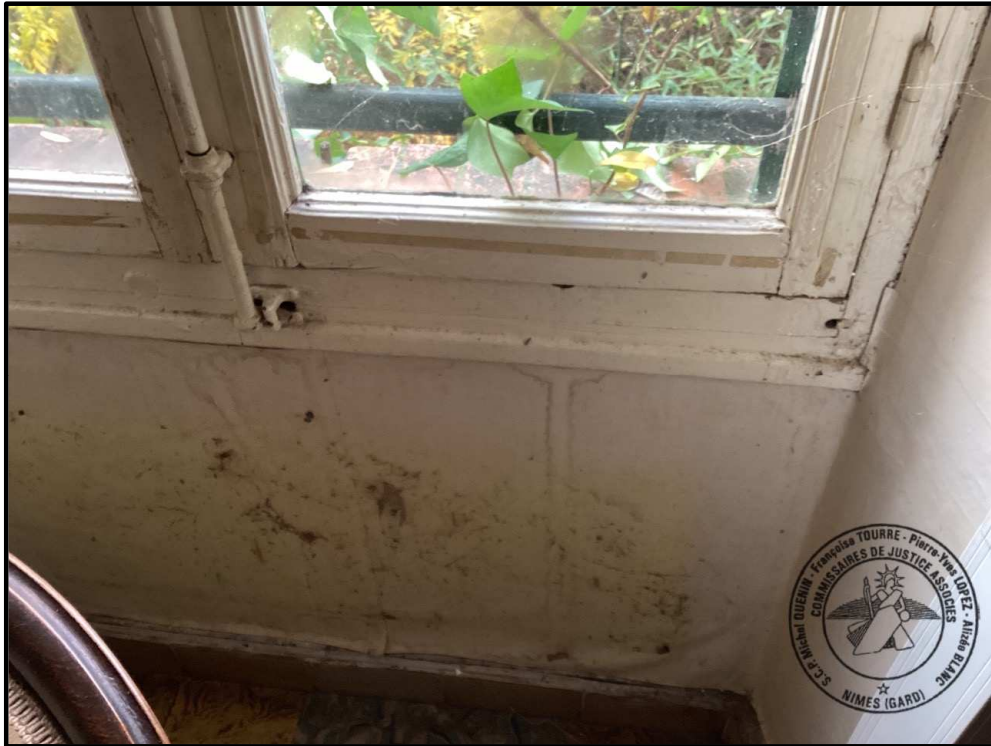
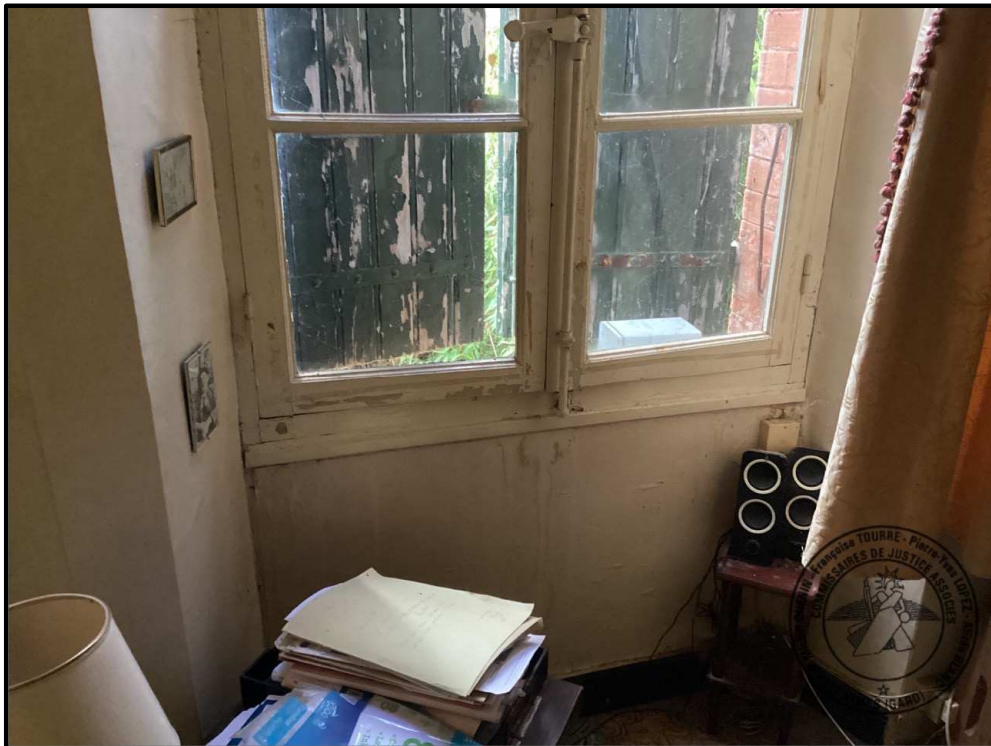
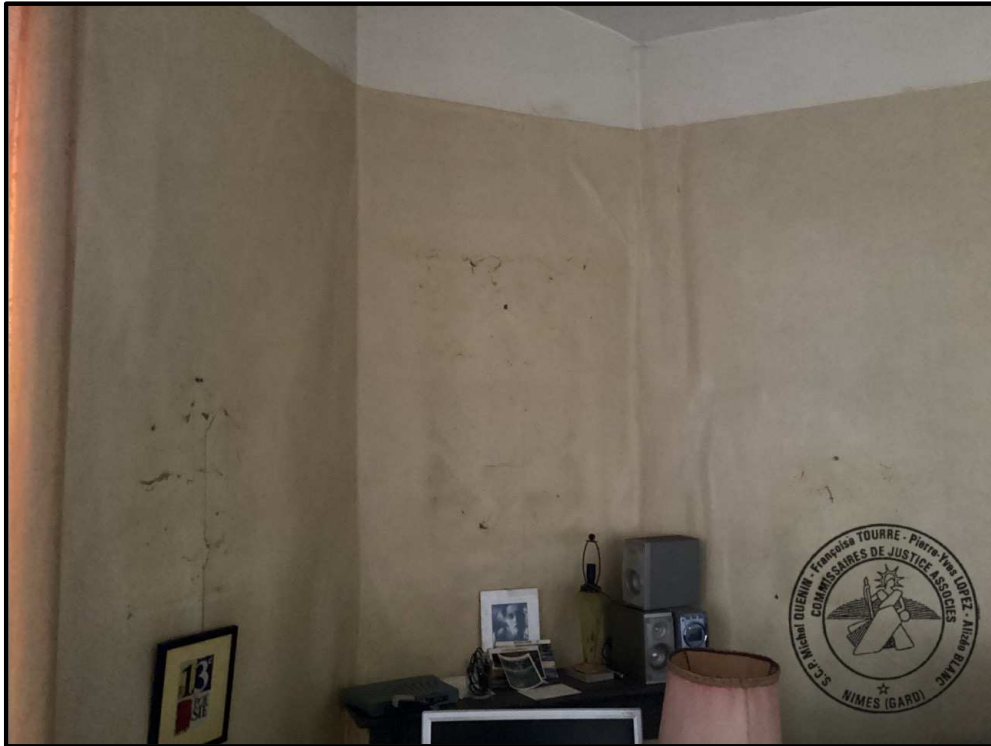
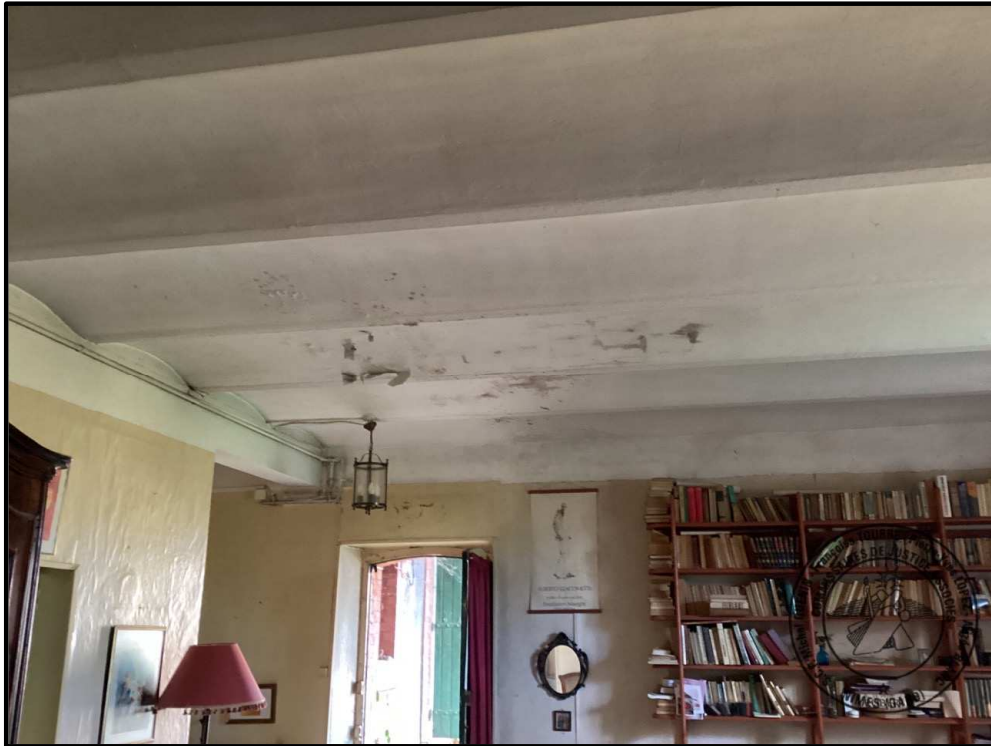
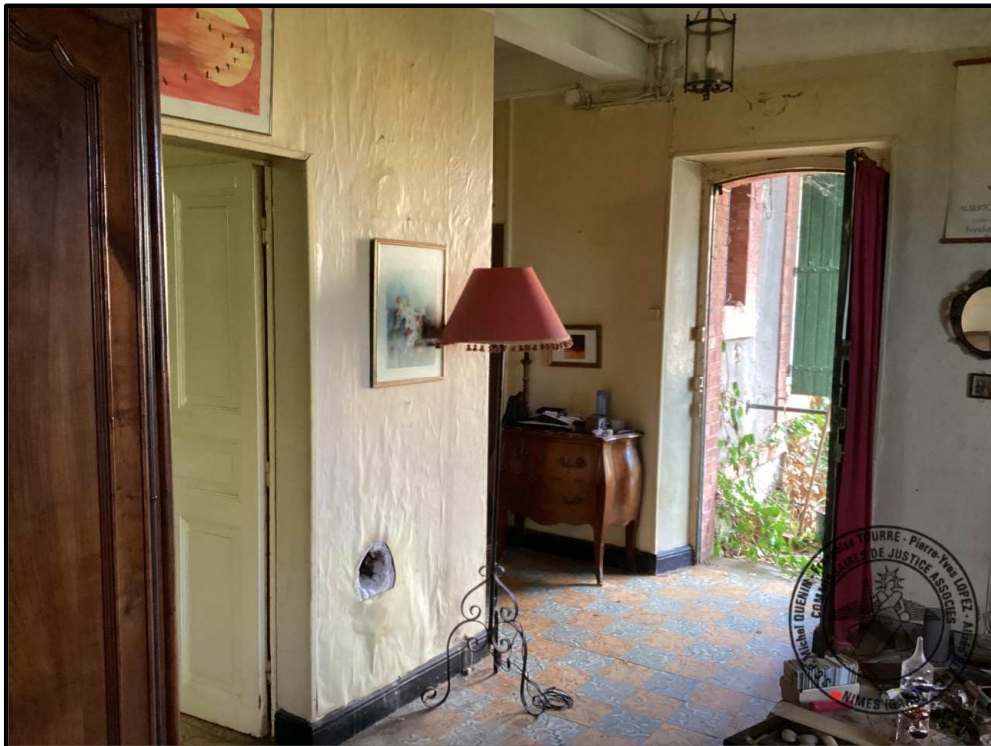
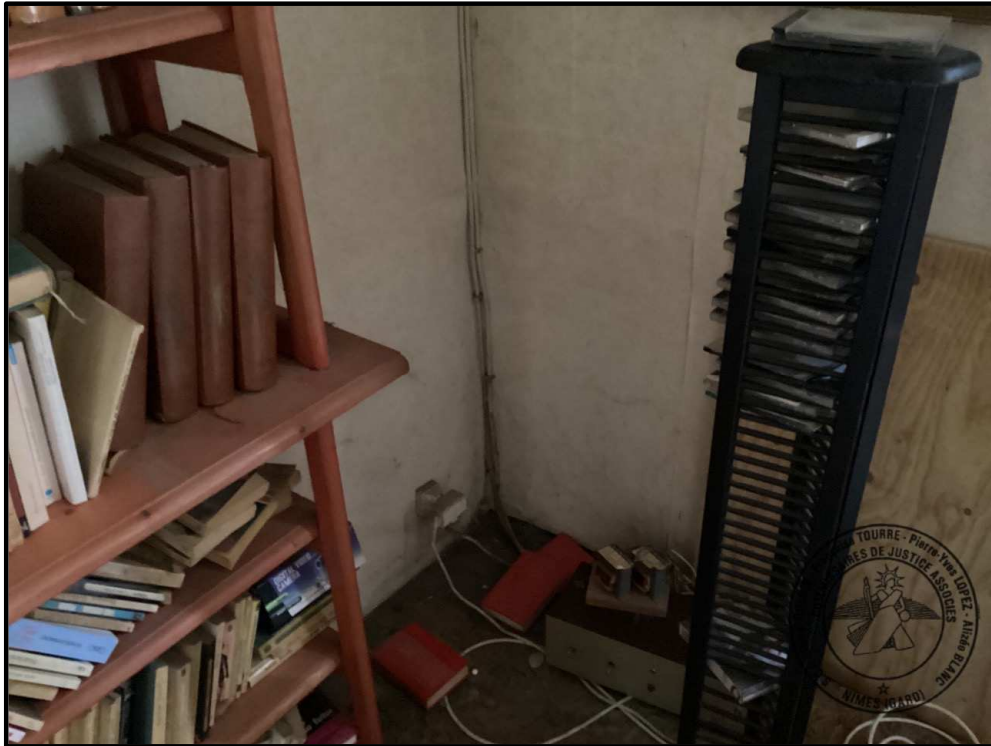
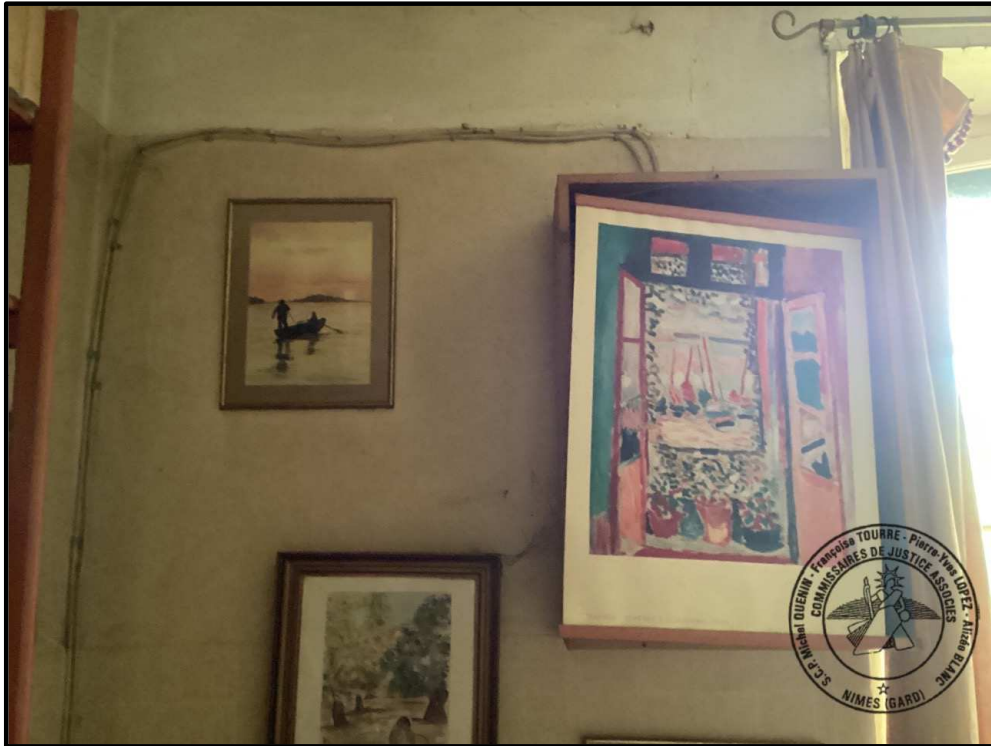
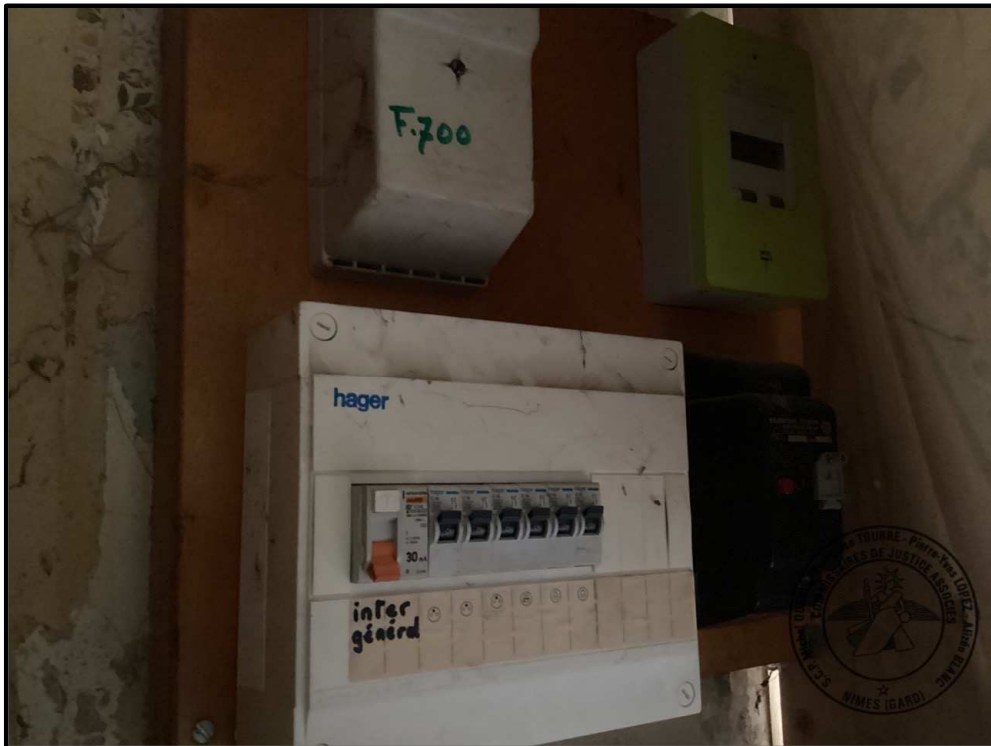
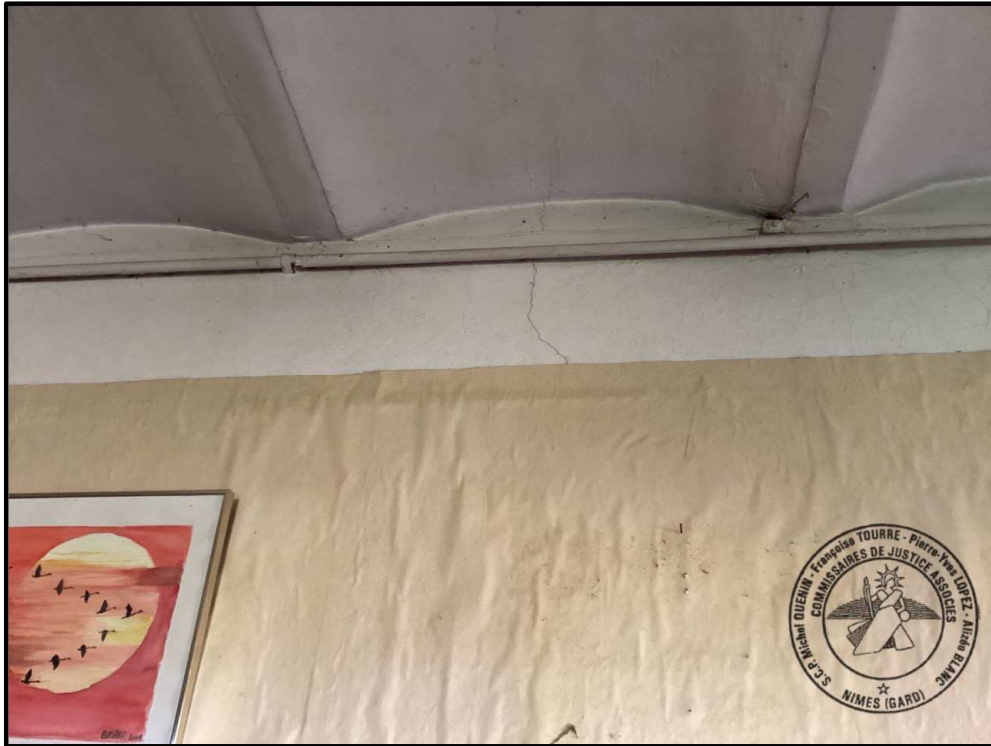
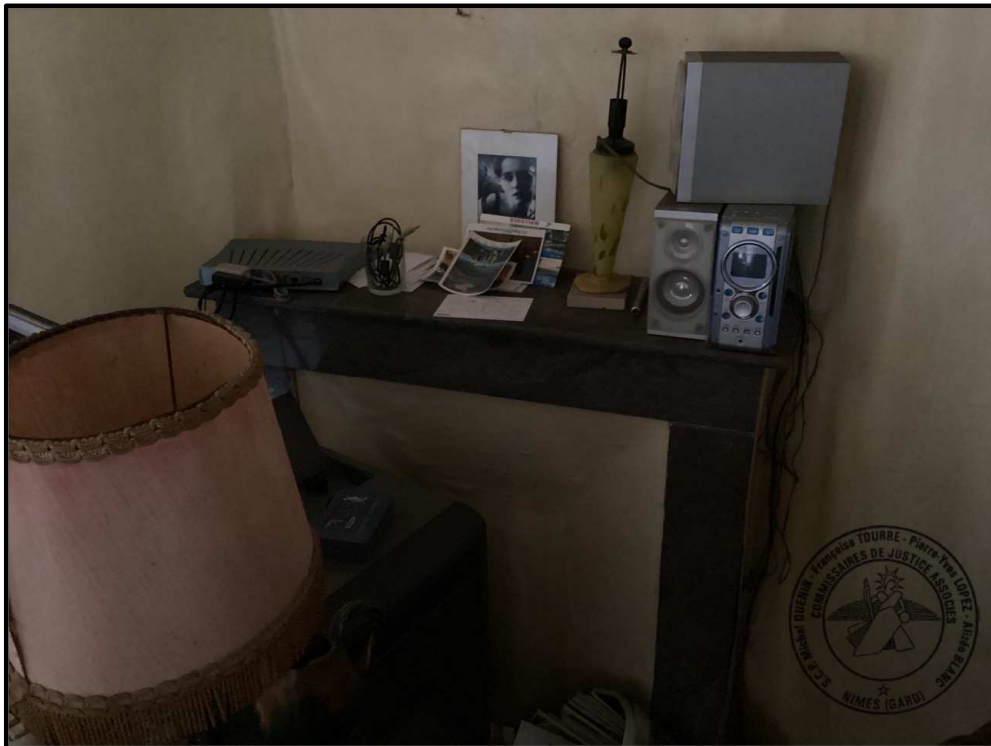
## **SALON**

Le sol est carrelé, d'aspect ancien, dégradé.

Les murs sont recouverts de papier peint, de couleur jaune, en mauvais état. Le papier peint gondole et se décolle. Traces d'humidité.

Un trou important sur le pan de mur droit.

Une fissure en partie haute de ce pan de mur.

Le plafond est voûté, de couleur blanche. Nous constatons d'importantes traces de moisissures en plafond, au-devant de la porte d'entrée.

La peinture en plafond est largement écaillée.

La pièce est ajourée à l'OUEST par deux fenêtres anciennes double battant, menuiserie bois, simple vitrage, en mauvais état. Volets bois double vantaux, peints de couleur verte, en très mauvais état.

Sous les fenêtres, les murs sont dégradés. Traces de coulure et d'humidité.

La pièce est équipée d'un bloc climatisation, noircie. Réserve sur son fonctionnement.

Un tableau électrique, un compteur électrique et un disjoncteur fixé au mur. Des fils électriques cheminent en aérien.

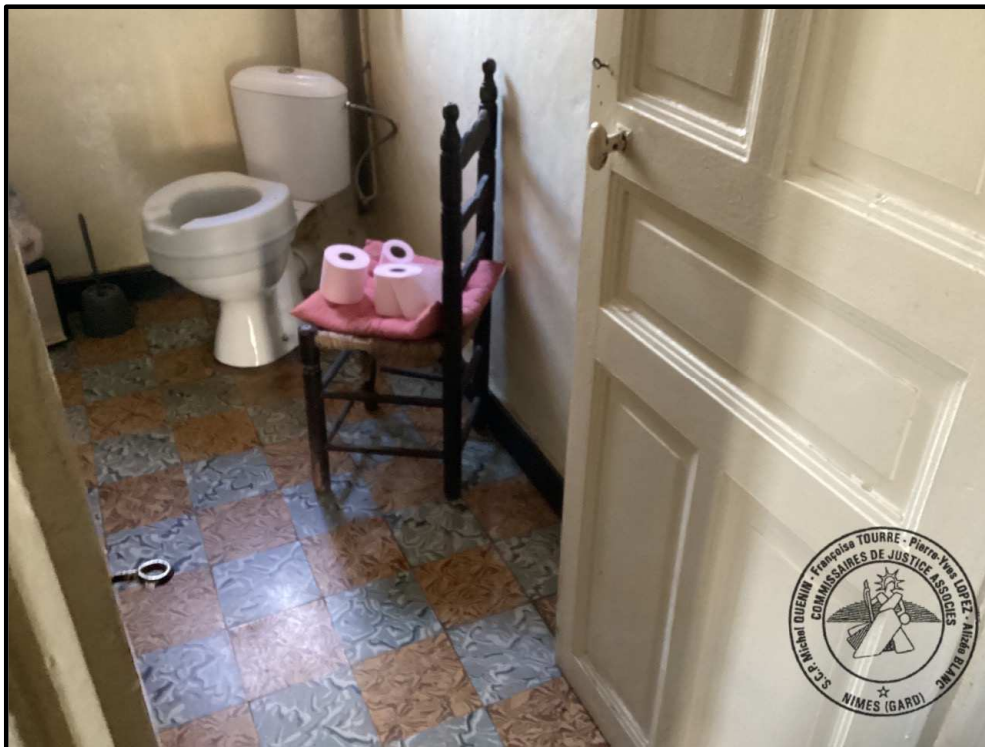
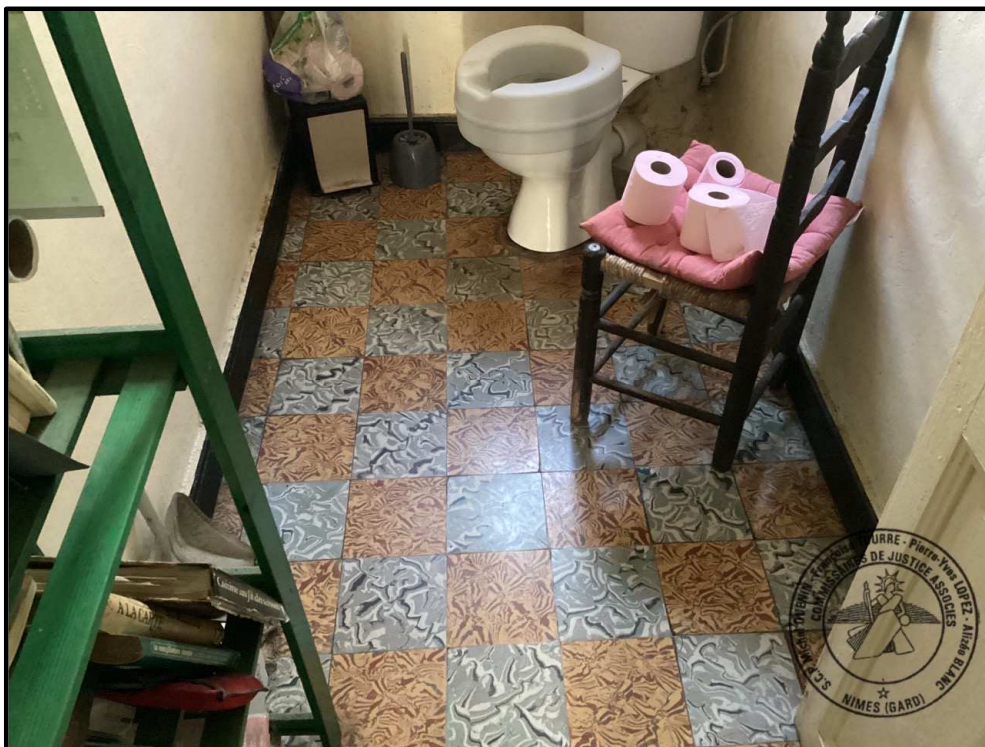
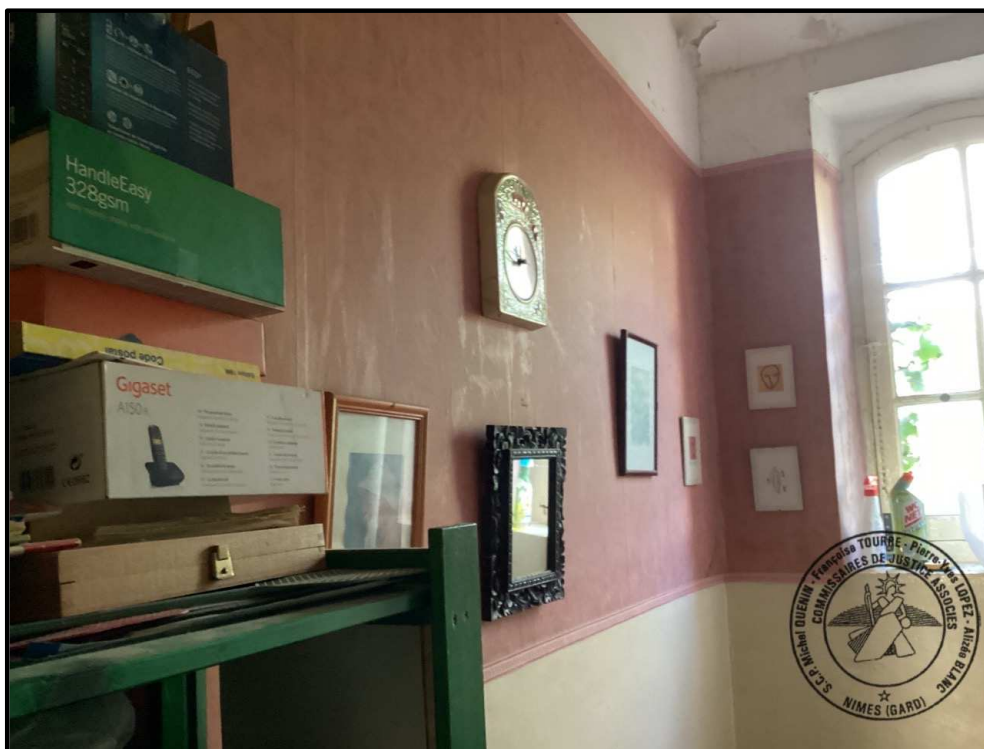
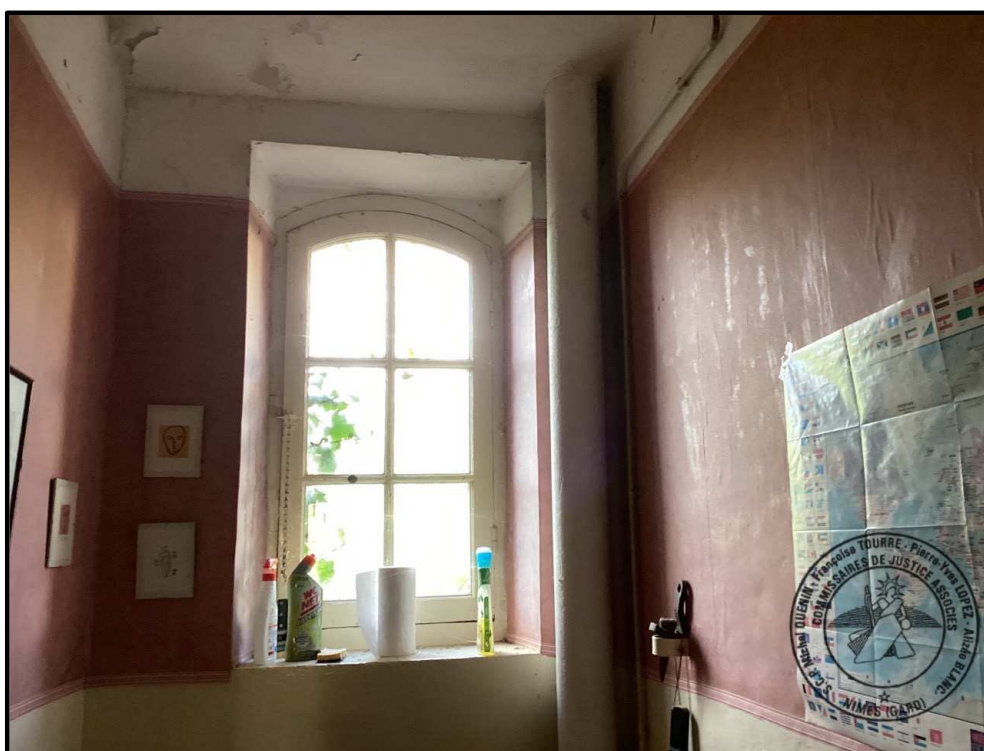
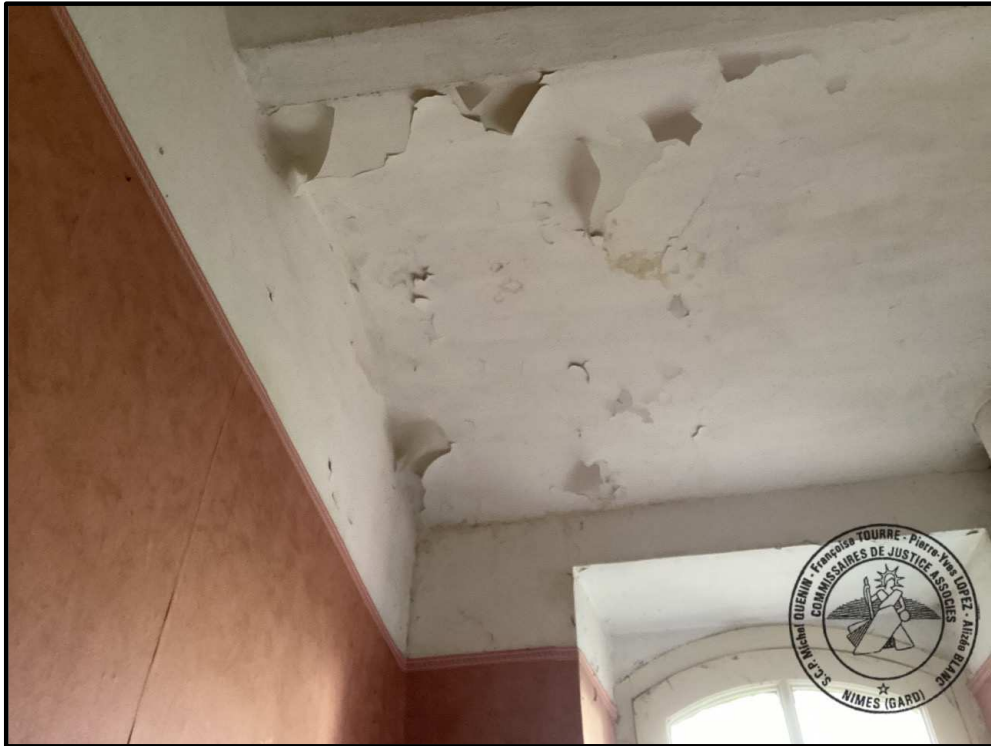
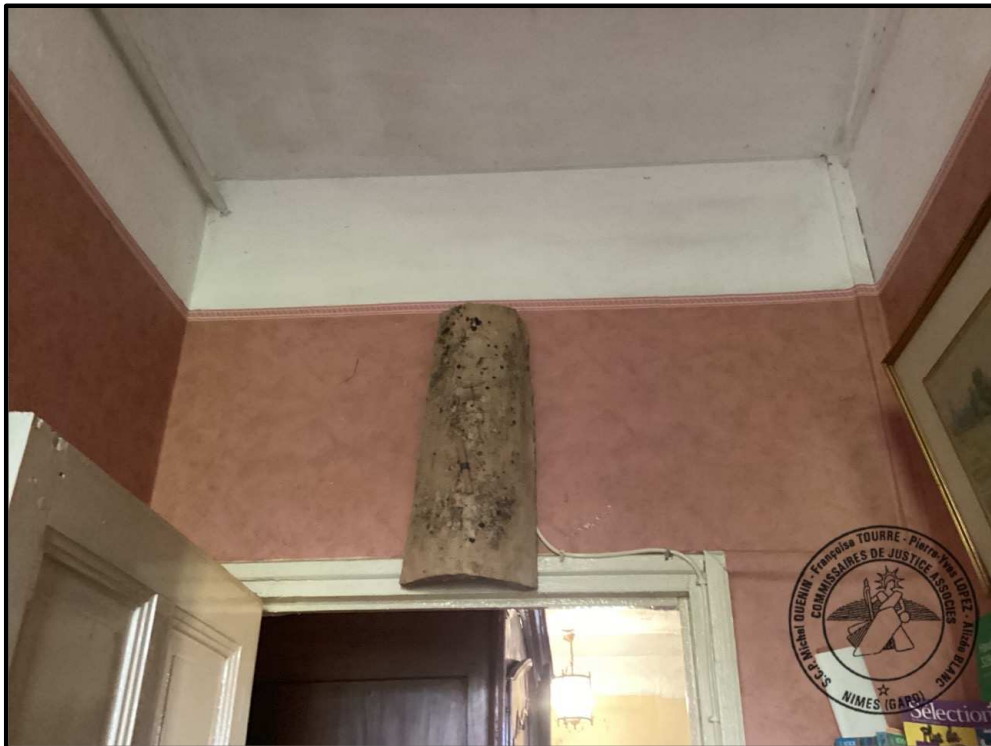
### **WC N°1 :**

Les murs sont enduits, de couleur claire. La partie supérieure des murs est recouverte d'un papier peint de couleur rose, en état d'usage. Le papier peint se décolle par endroits.

La peinture blanche en plafond est largement écaillée.

Une fenêtre un battant, menuiserie bois ancienne, en mauvais état.
