## **PROCES VERBAL DE CONSTAT**

## **PROCES VERBAL DE DESCRIPTION**

**111 chemin du puits de la vernede**

**30160 GAGNIERES**

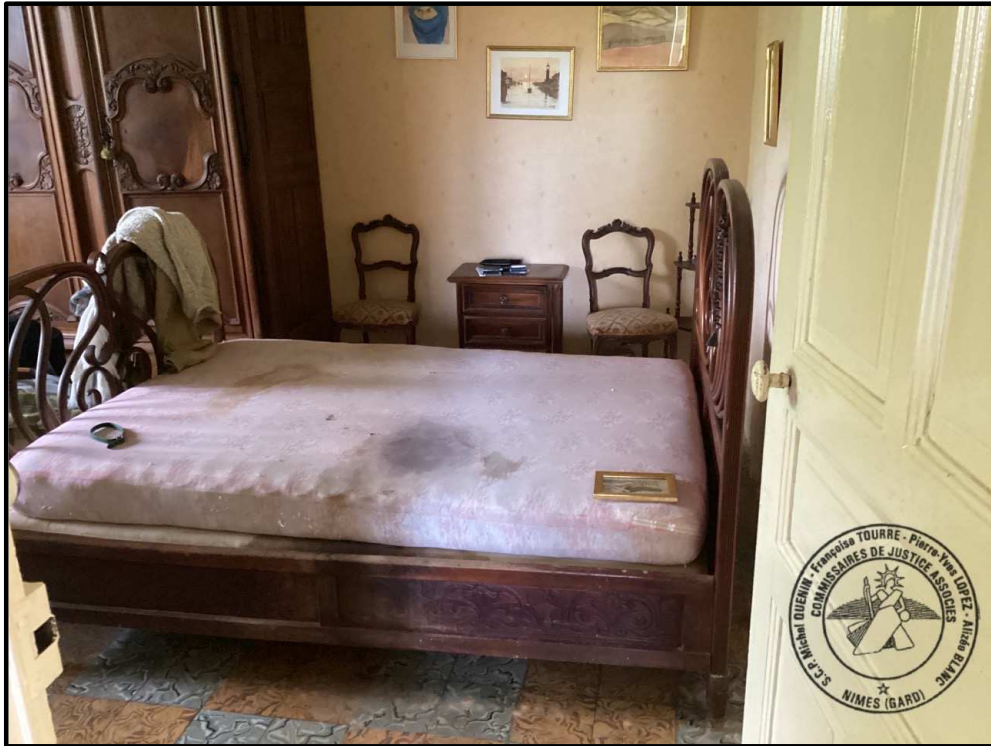
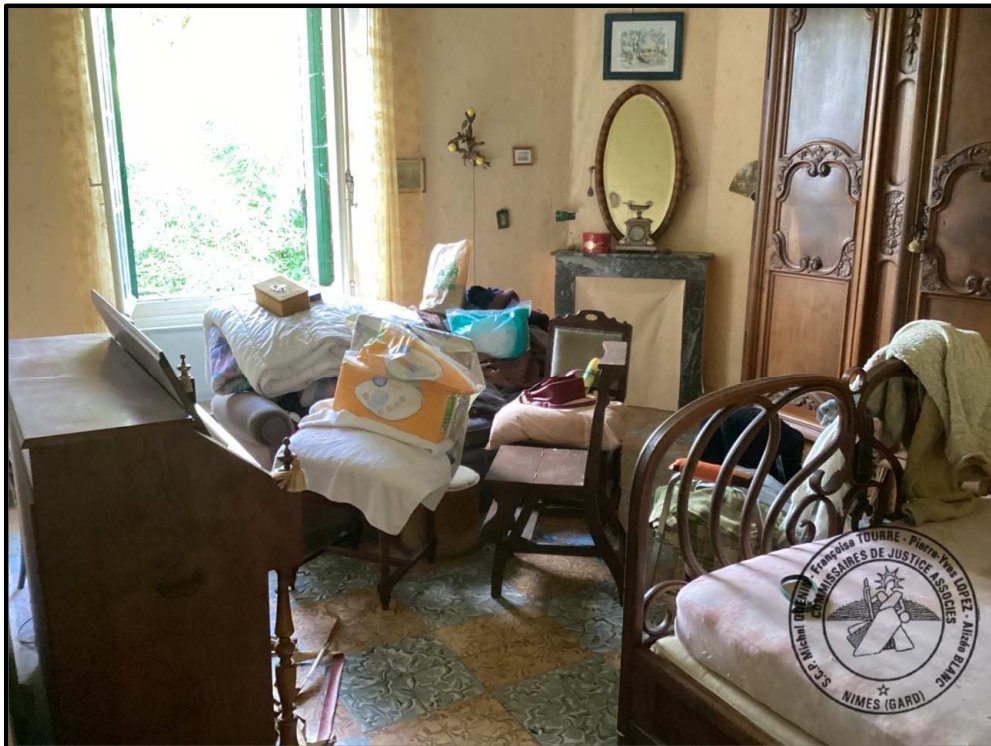
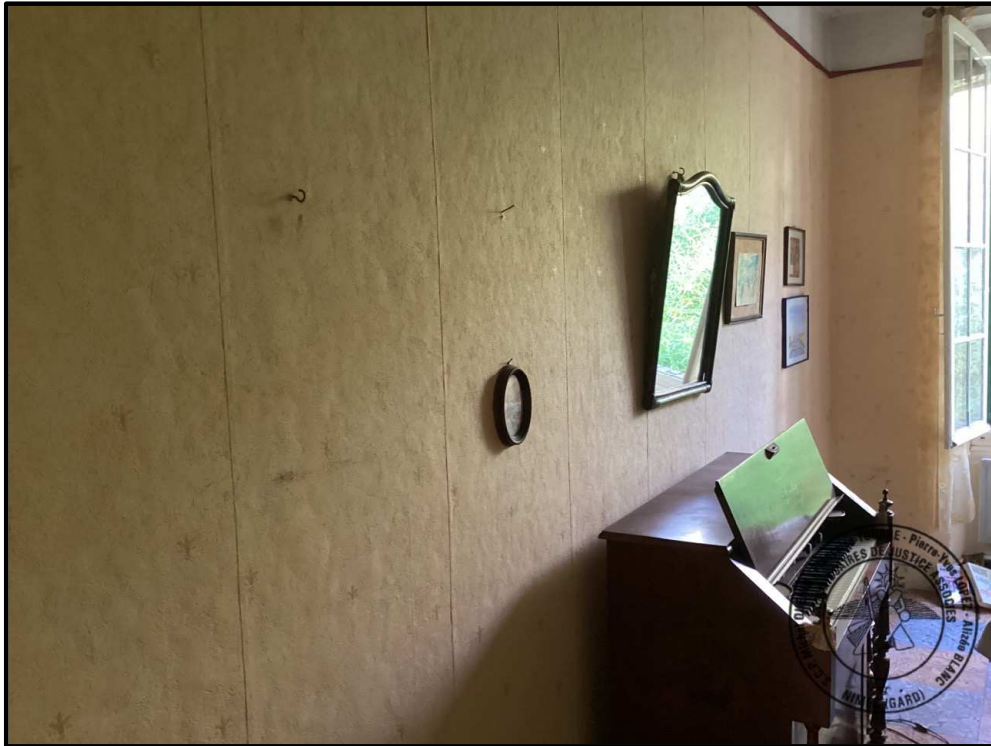
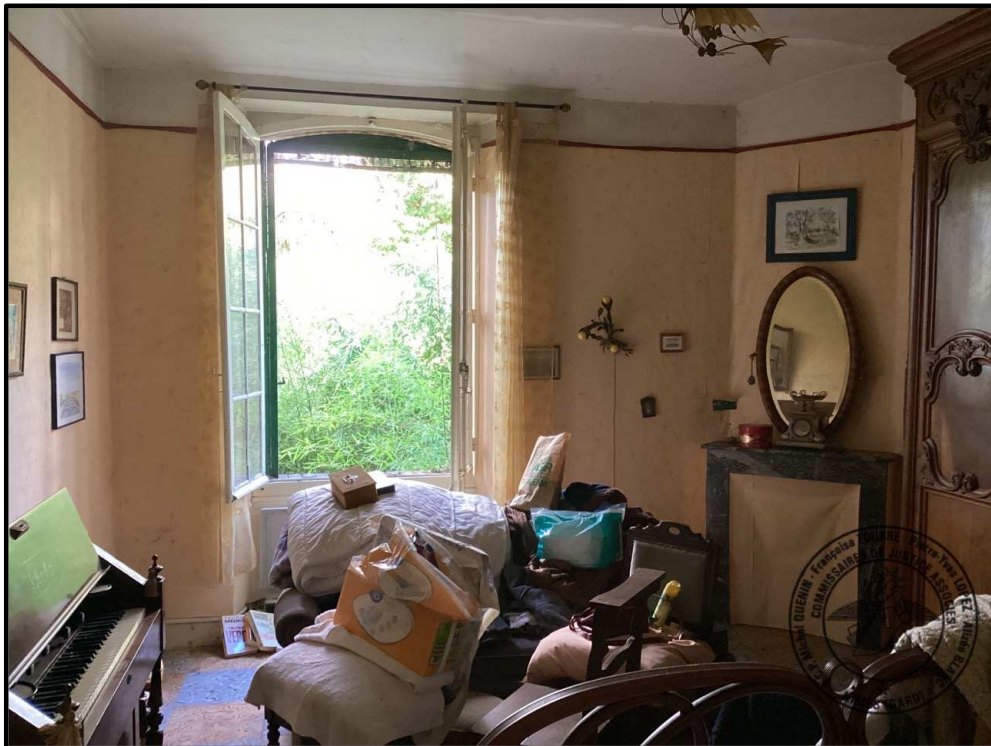
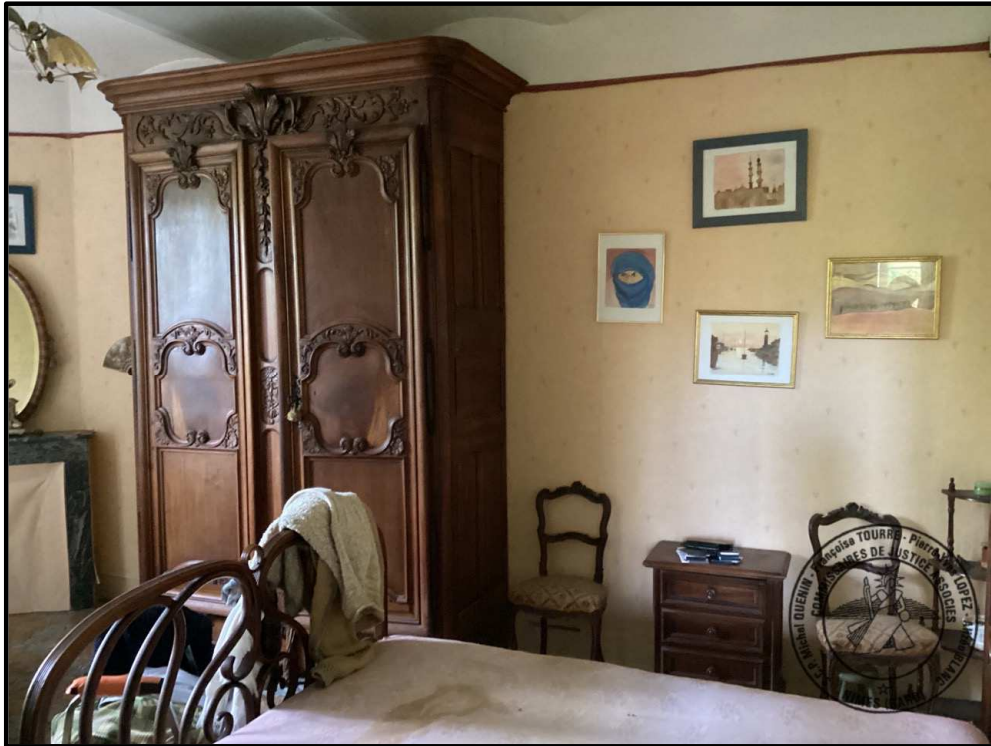
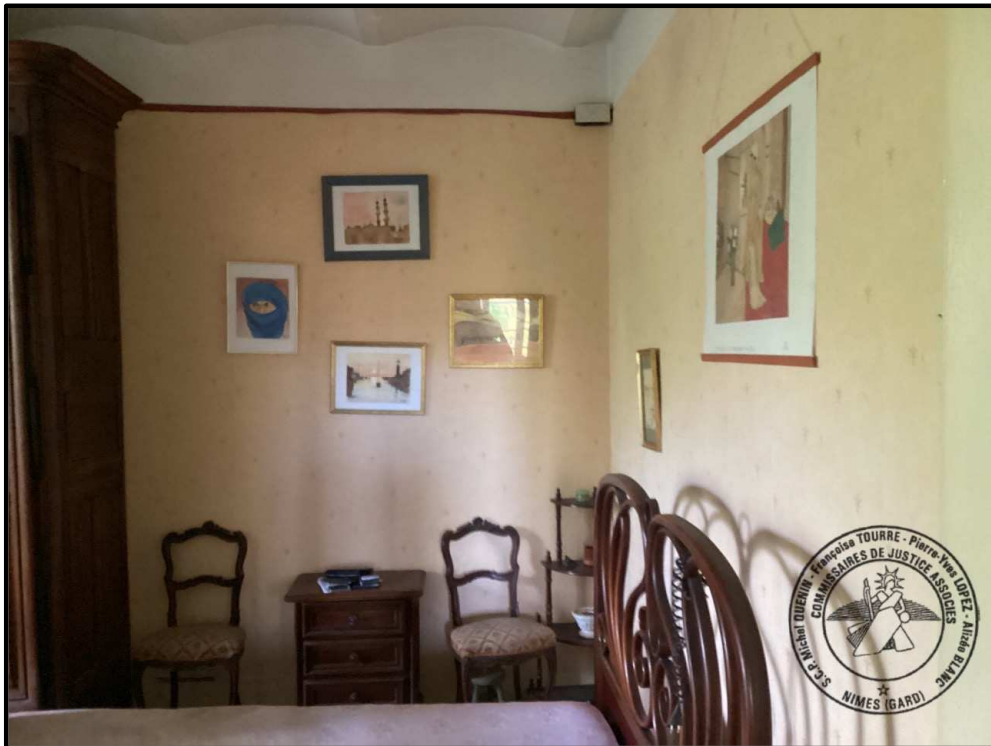
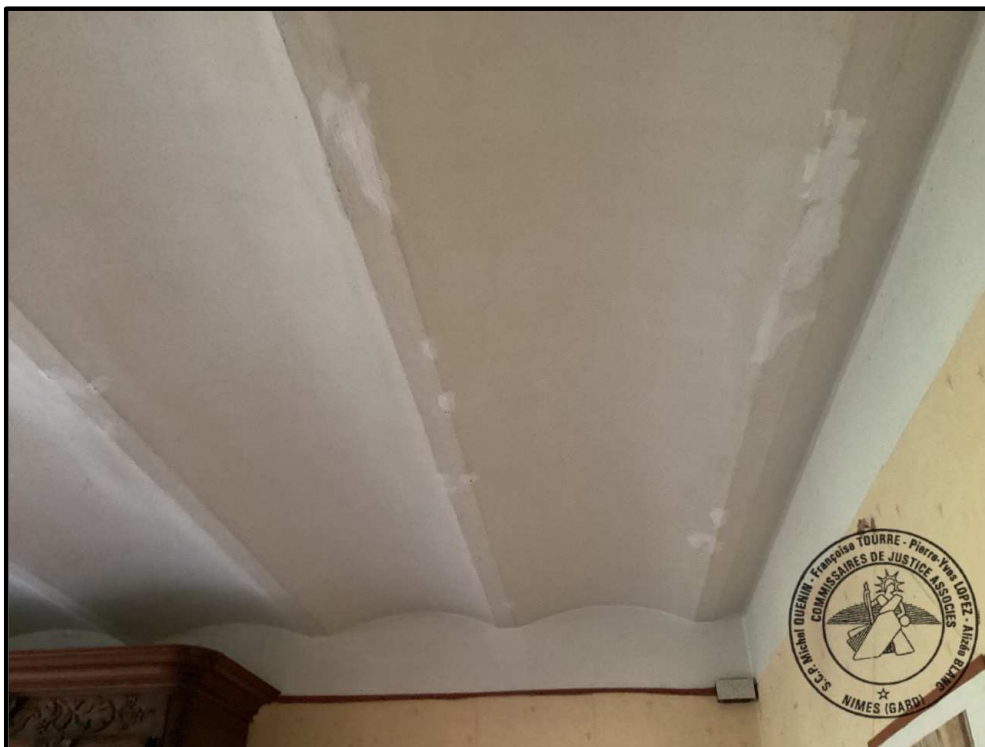
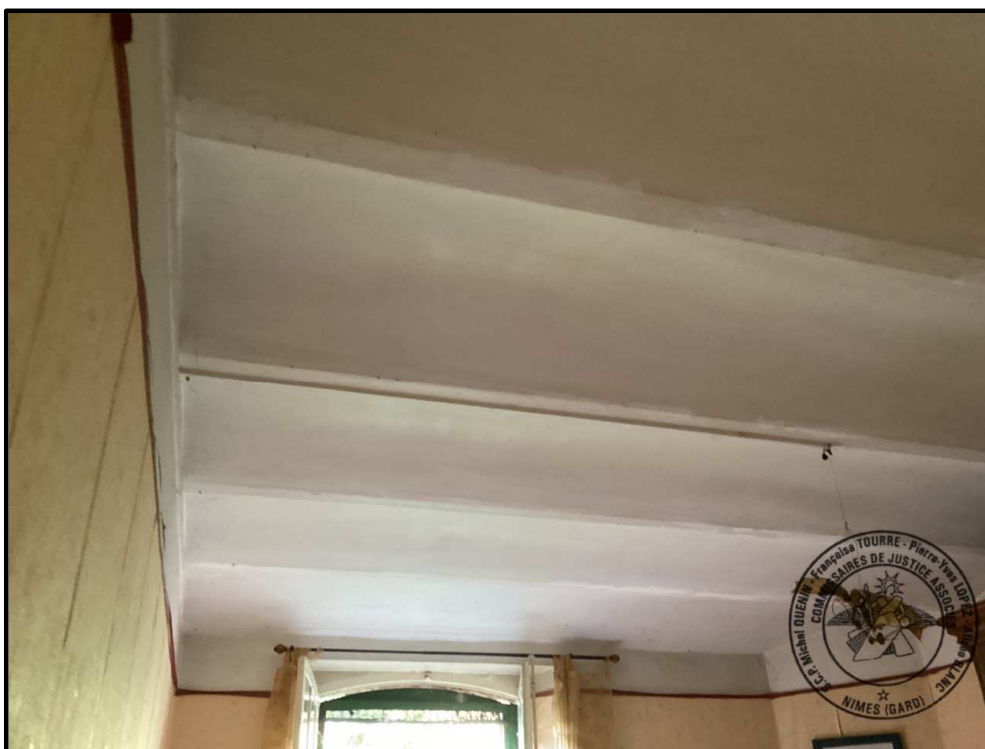
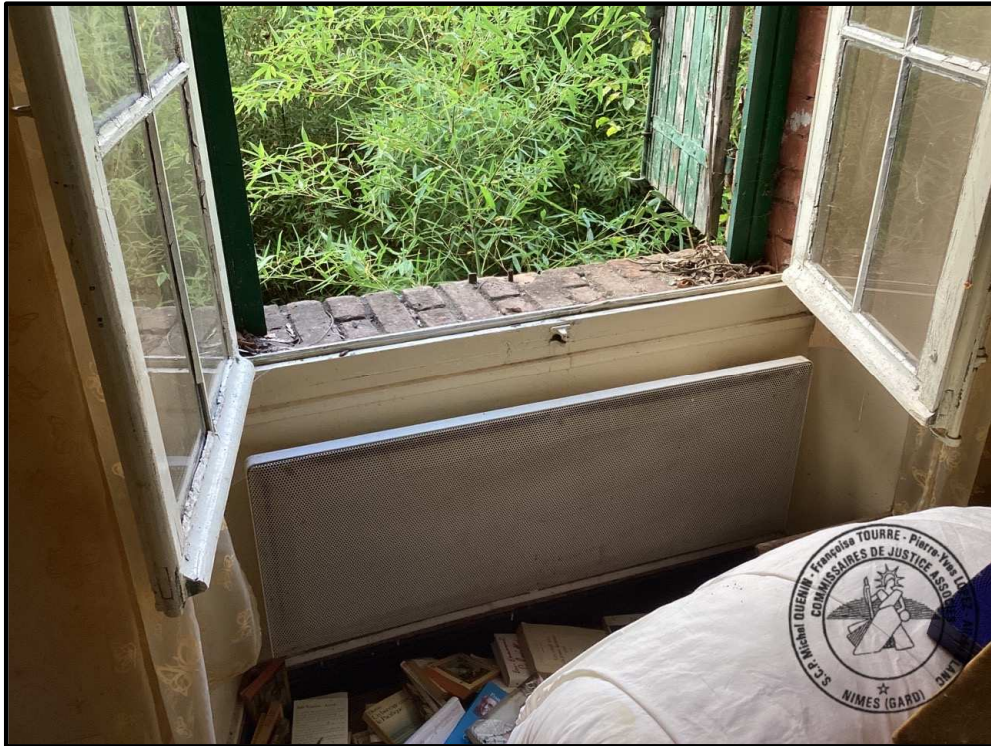
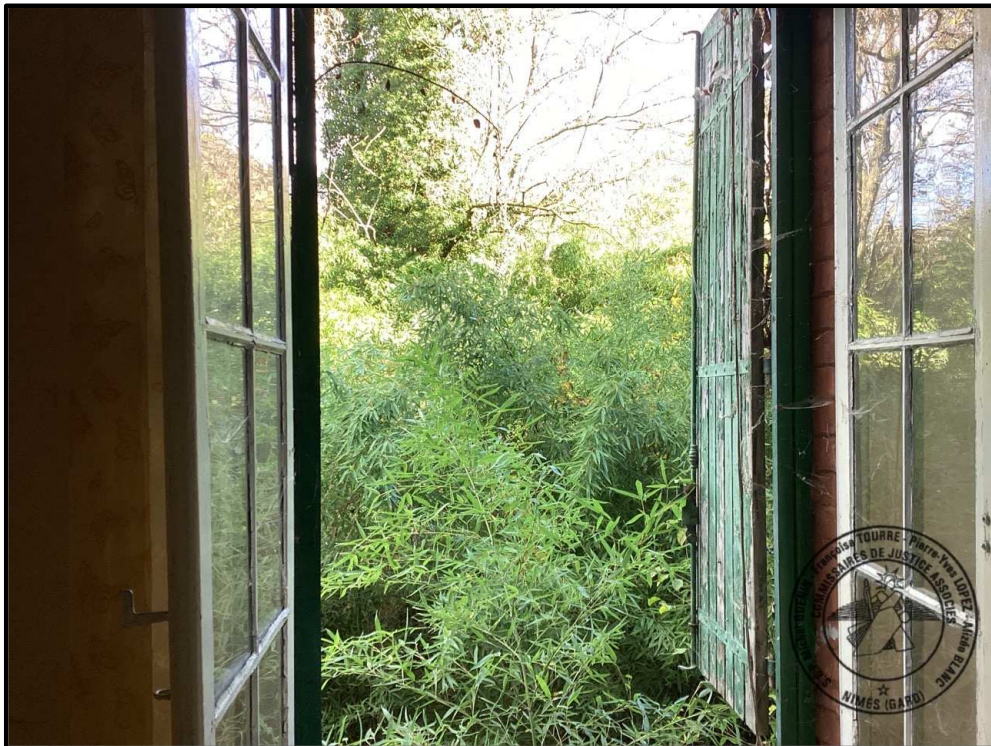
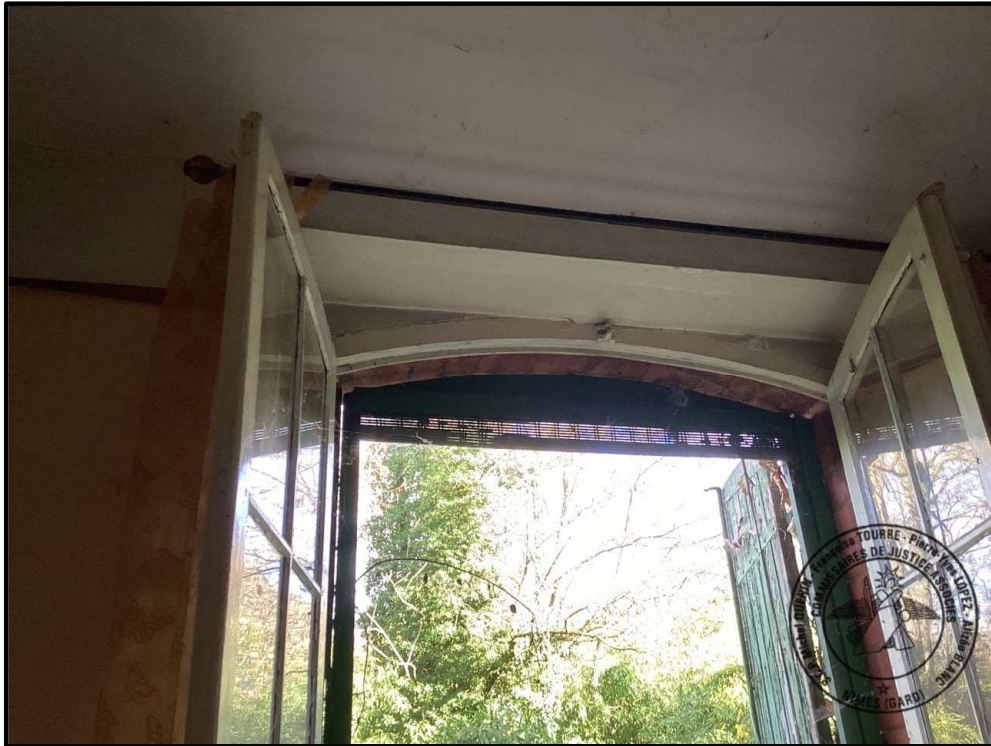
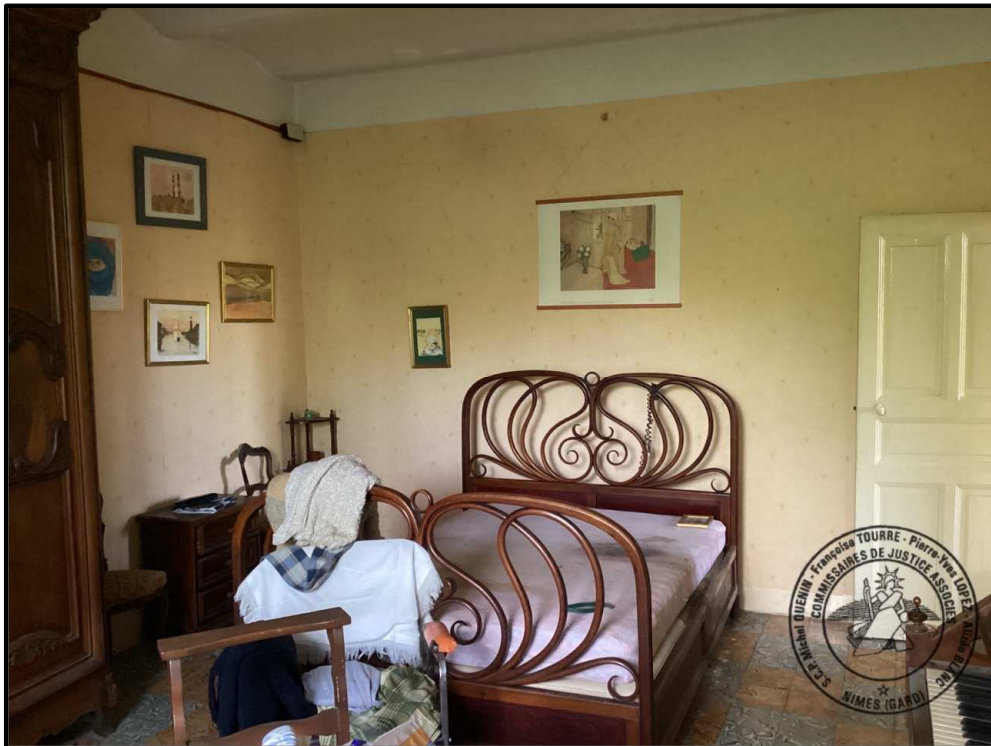
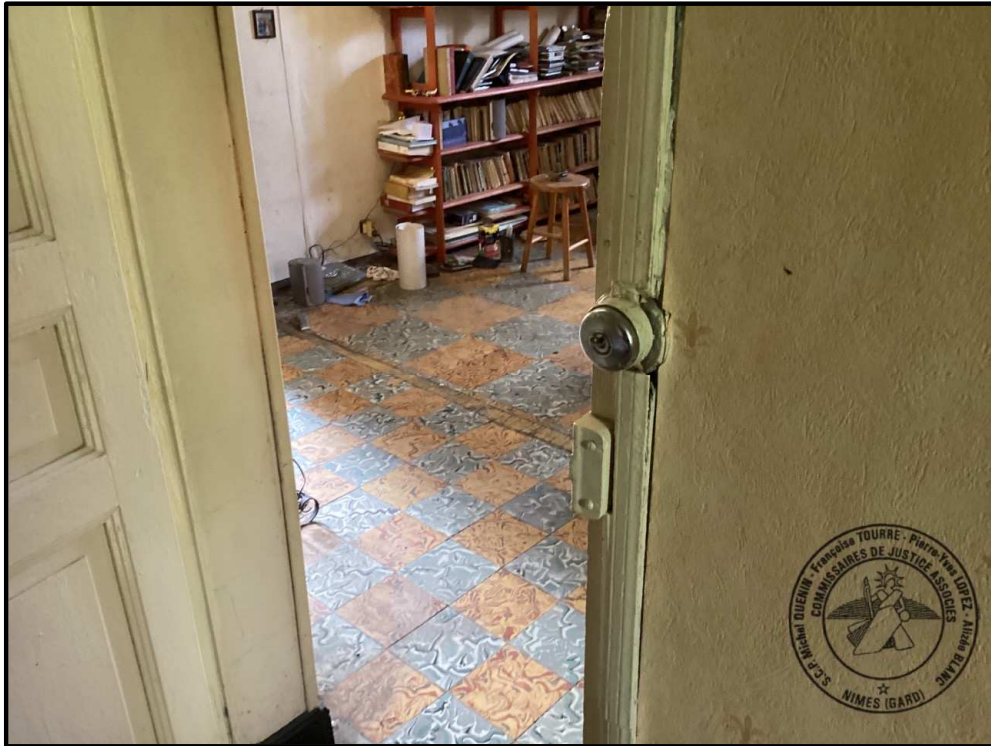
### **CHAMBRE N°1 :**

La porte est en mauvais état.

Les murs sont recouverts de papier peint, de couleur claire, en mauvais état. Le papier peint est jauni, sale. Les pans de papier peint se décollent.

Plafond voûté, blanchi. Nous constatons de nombreuses traces en plafond.

La pièce est ajourée orienté NORD par une fenêtre double battant, menuiserie bois ancienne, en mauvais état. Volets bois double vantaux, dont la peinture est largement écaillée, en mauvais état.

Un radiateur électrique, noirci, situé sous la fenêtre.

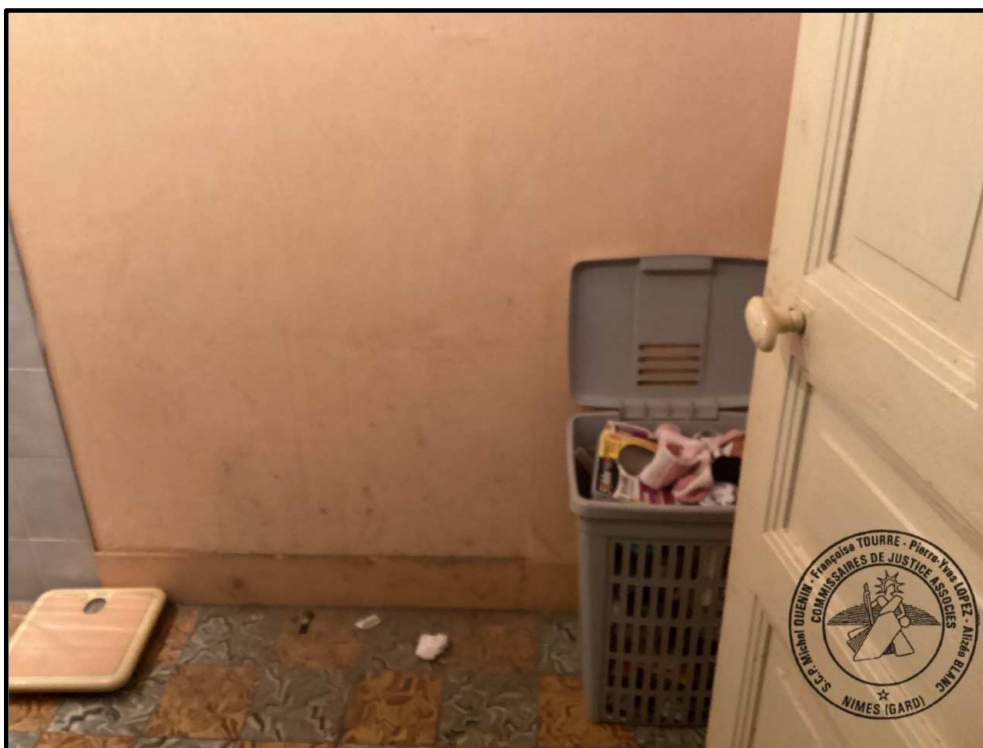
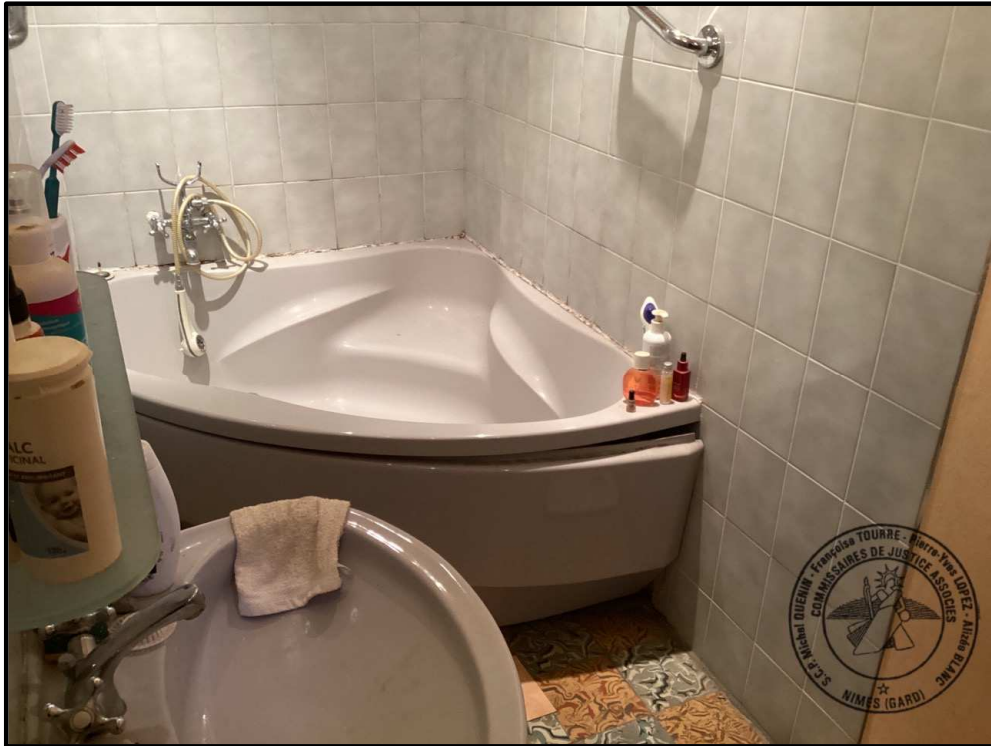
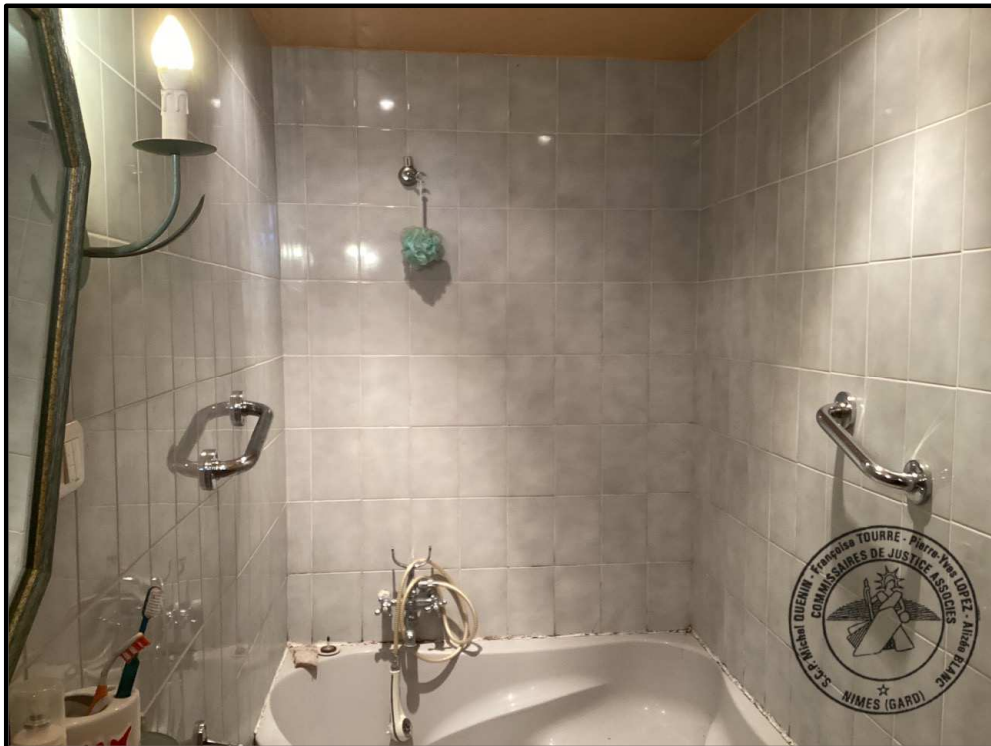
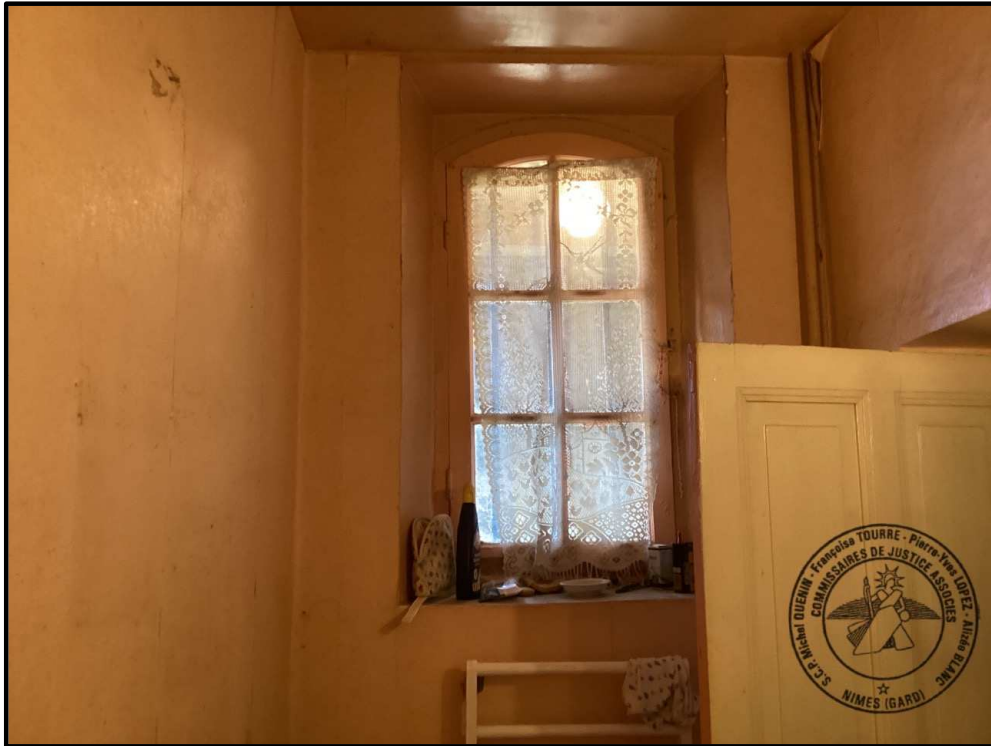
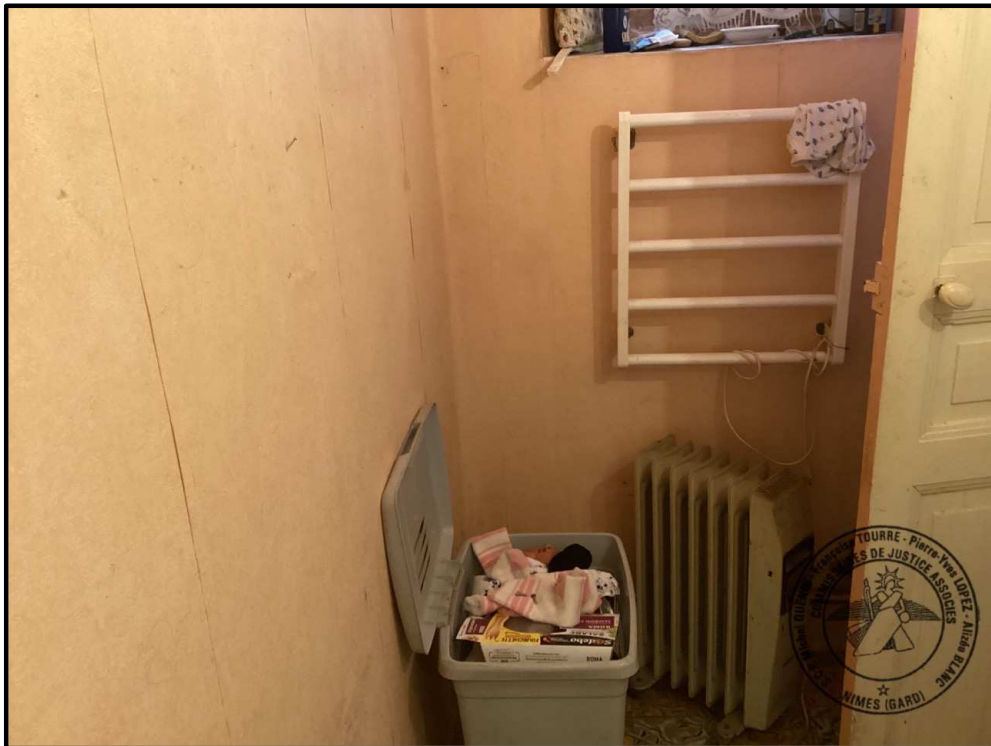
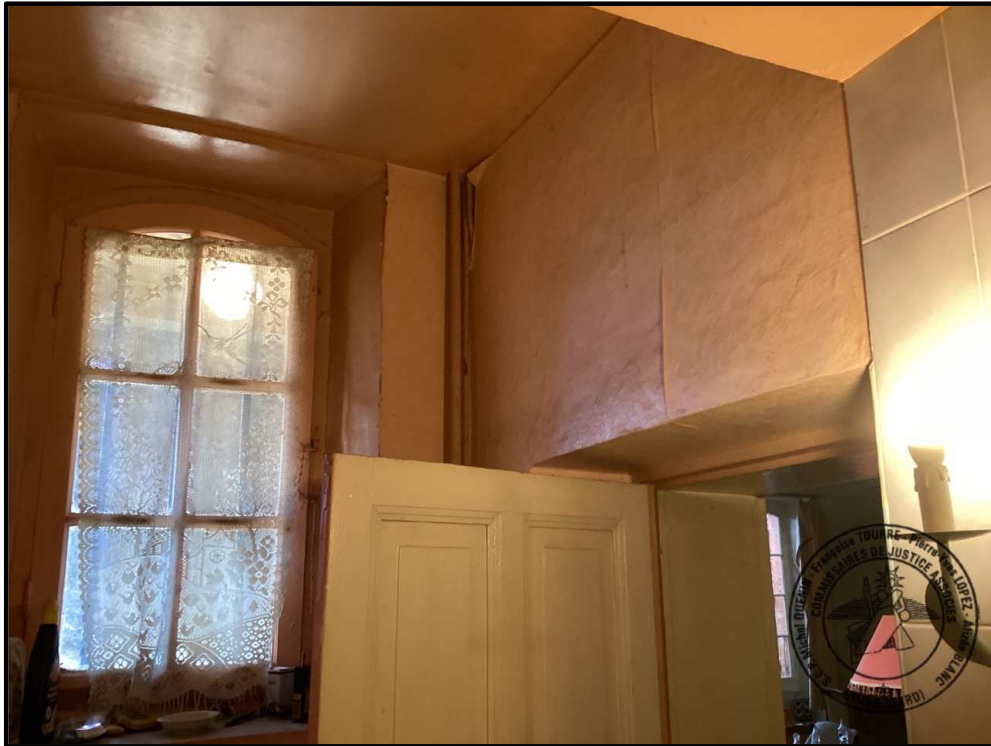
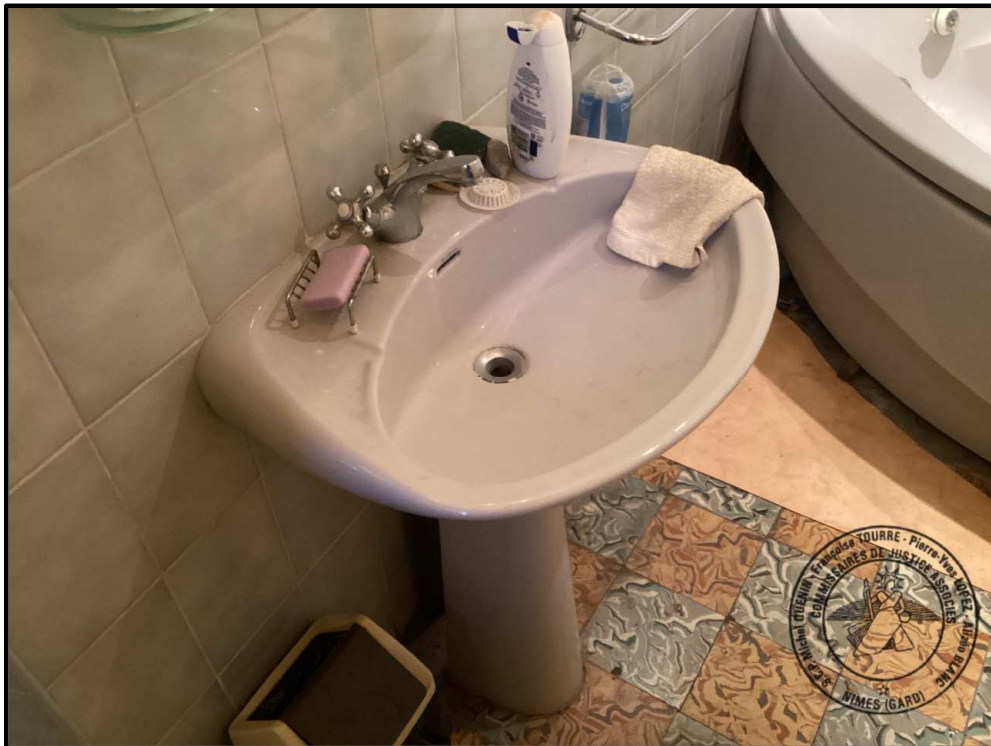
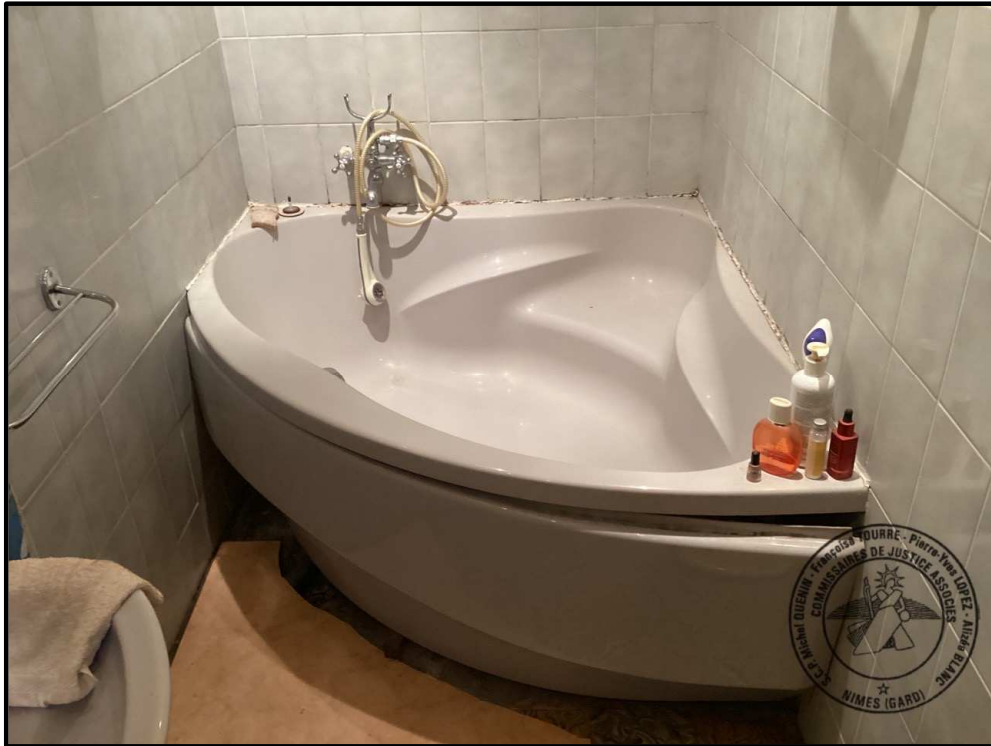
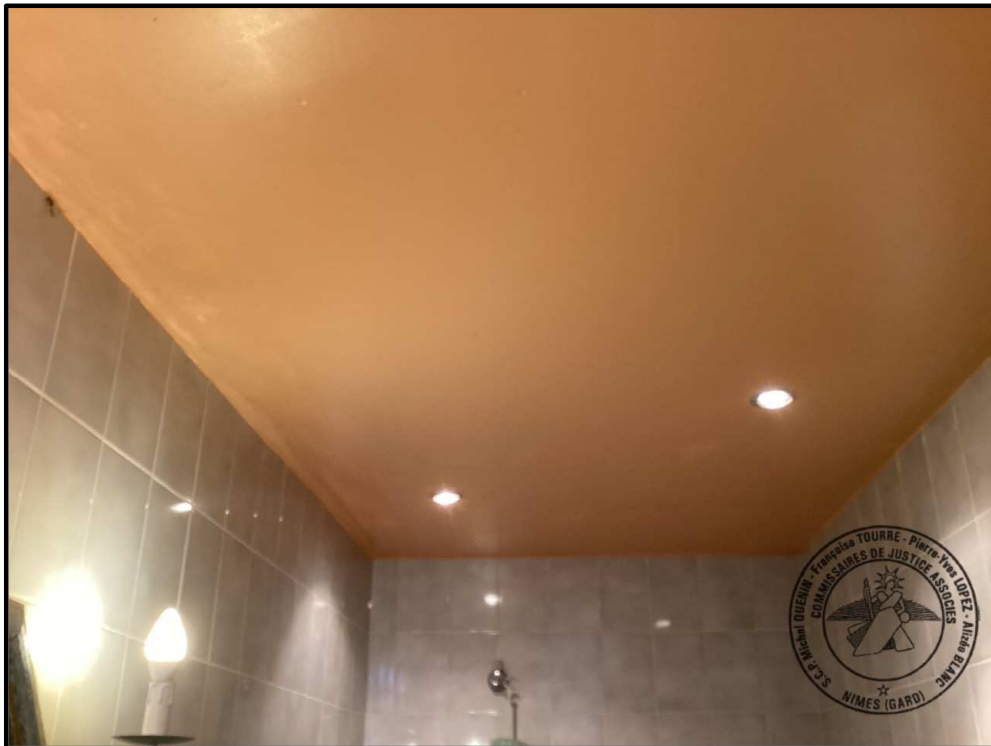
## SALLE DE BAIN

Le sol est carrelé, d'aspect ancien, sale. Une partie du sol est recouverte d'un lino de couleur orangée, en mauvais état.

Les murs et le plafond sont enduits et recouverts de papier peint, de couleur jaune orangée. Le papier peint est sale et se décolle.

La pièce est équipée d'un lavabo sur pied avec robinetterie mélangeur, d'une baignoire d'angle avec robinetterie mélangeur. Le coffrage plastique de la baignoire est cassé. Les joints de la baignoire sont largement noircis.

Une fenêtre un battant, menuiserie bois ancienne, en mauvais état.

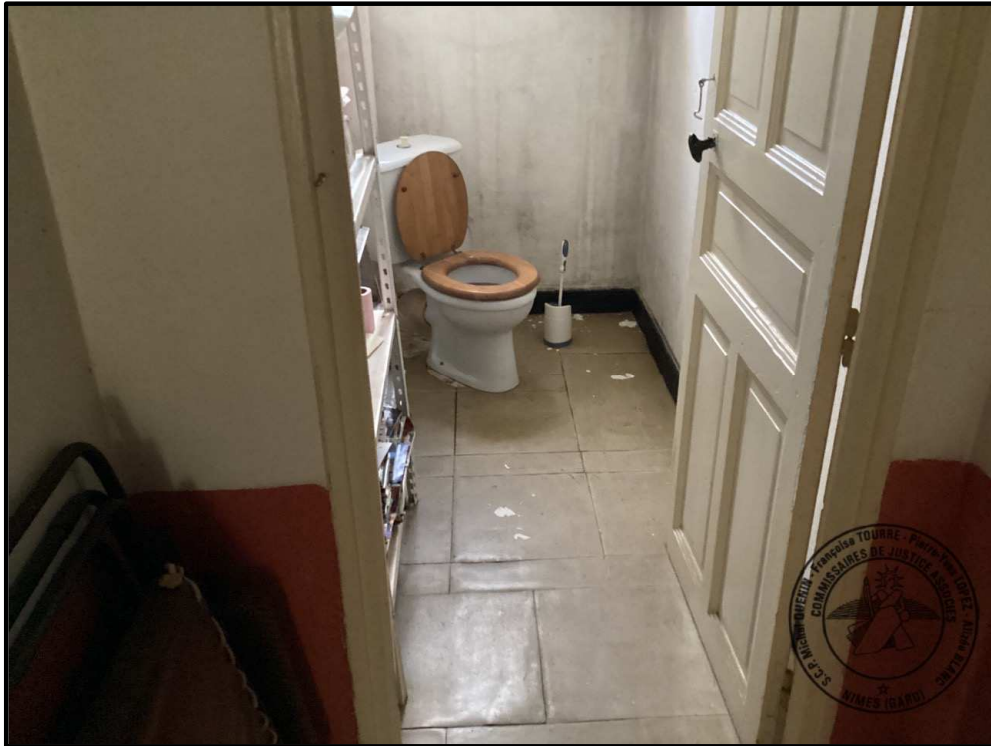
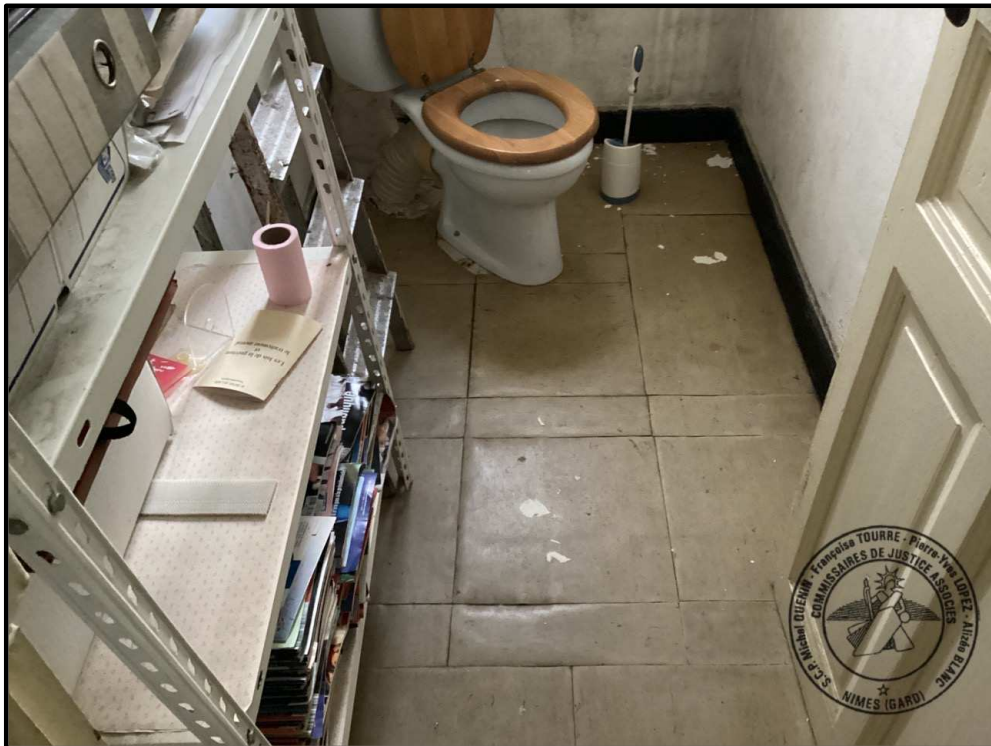
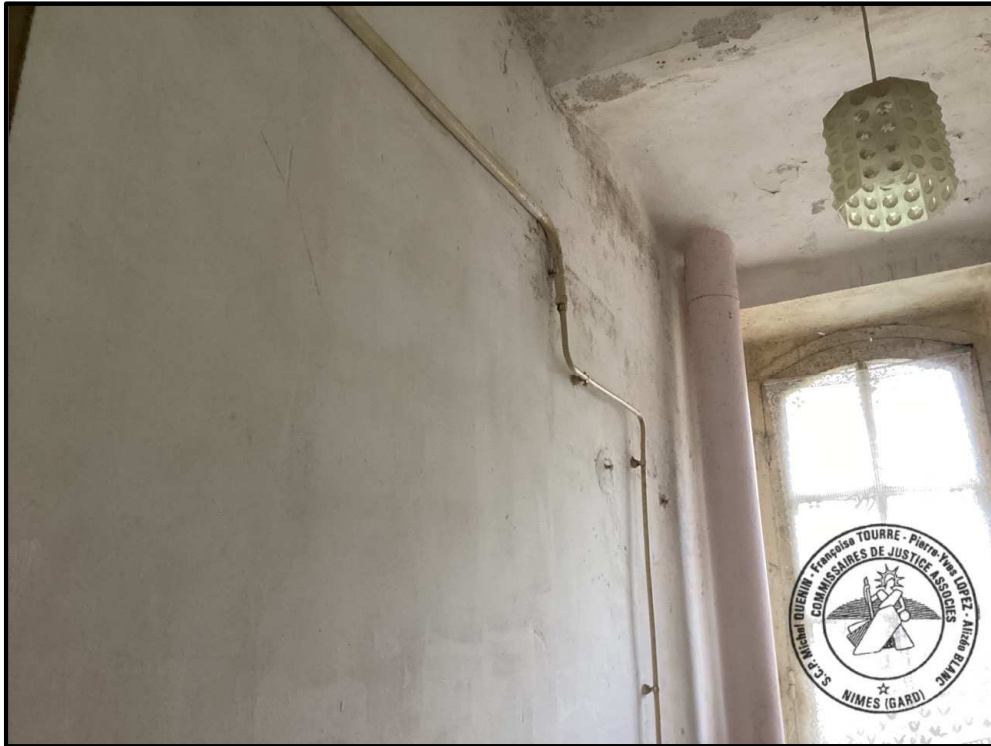
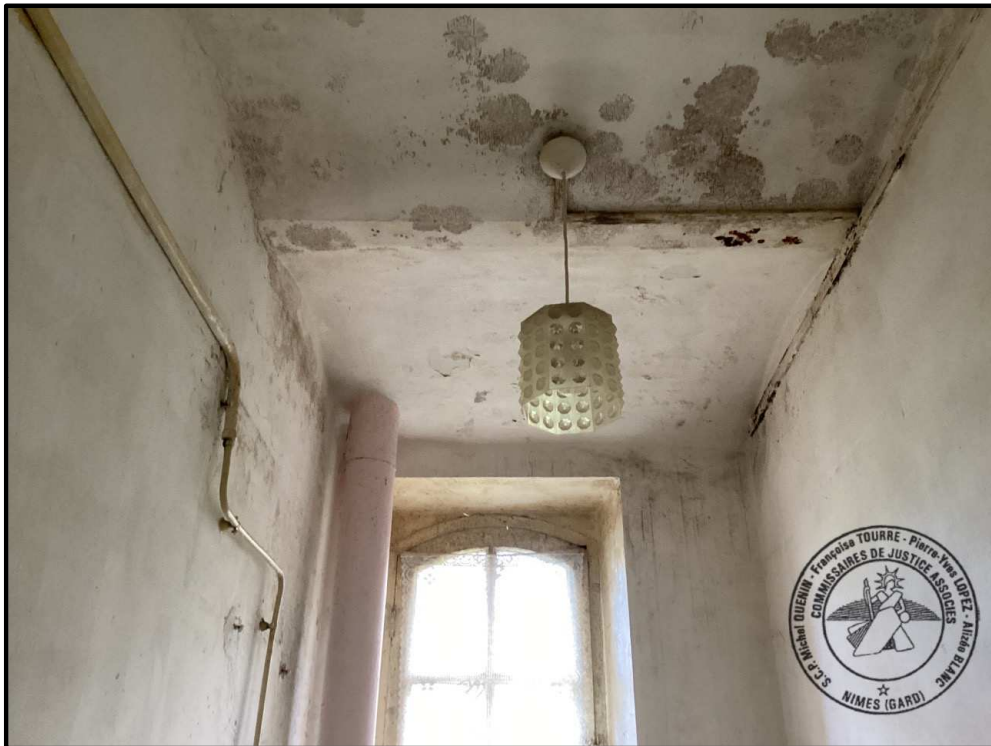
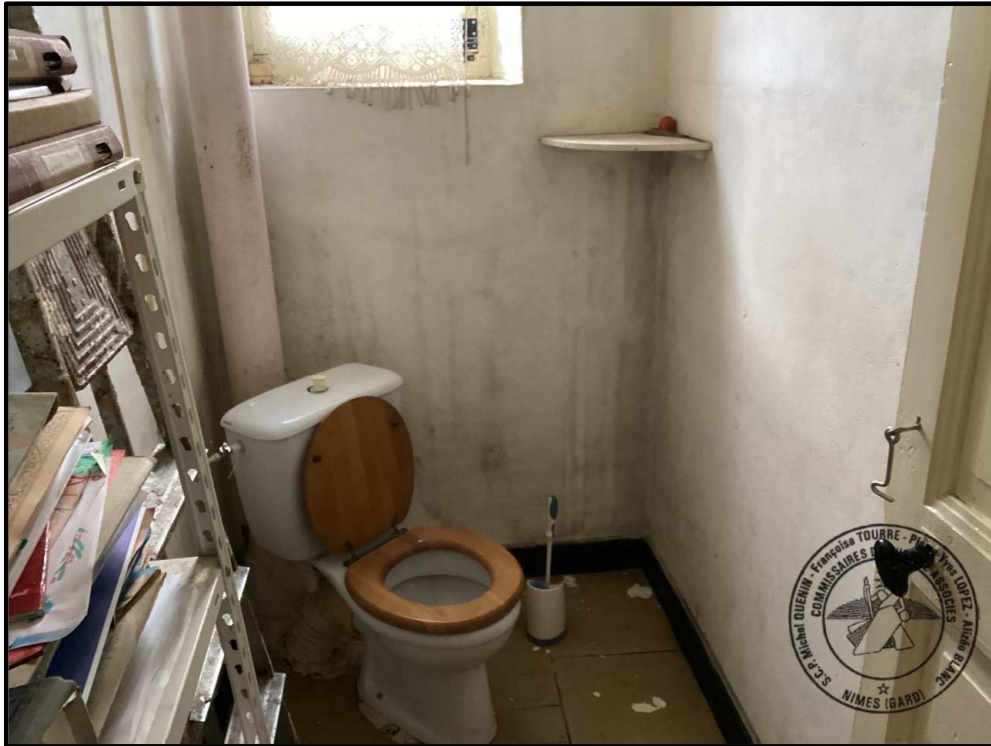
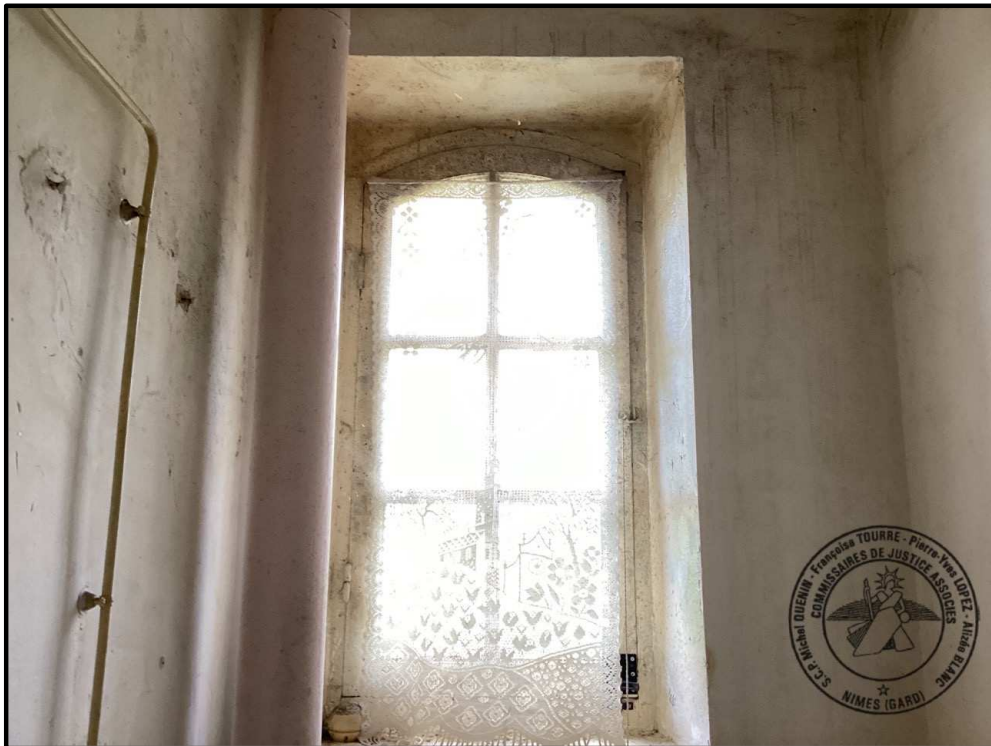
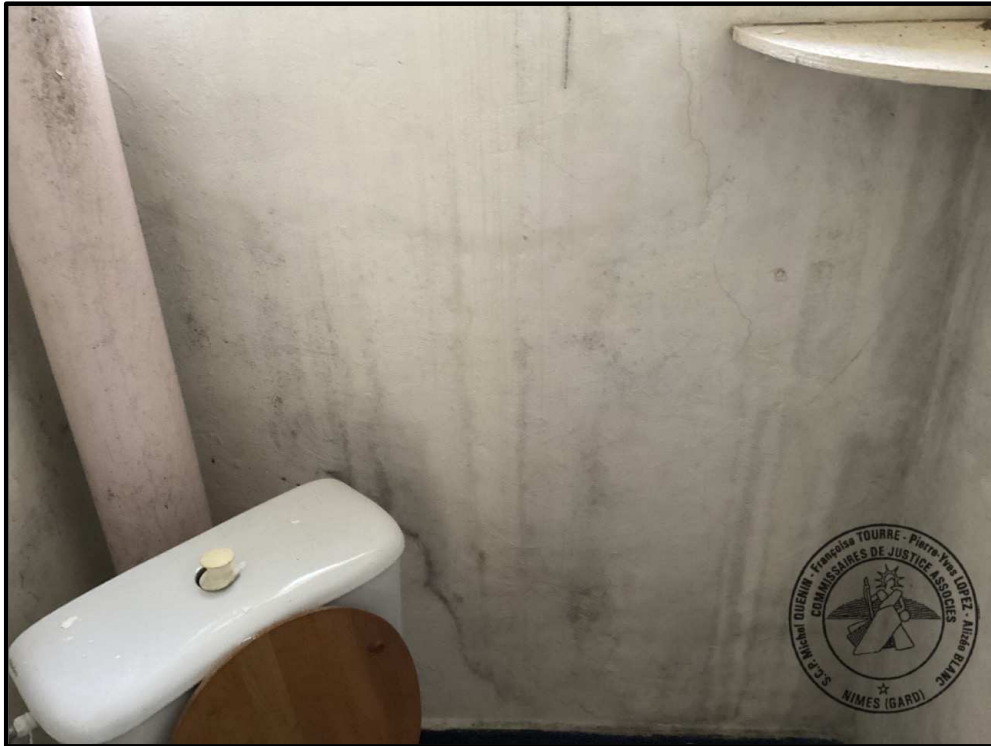
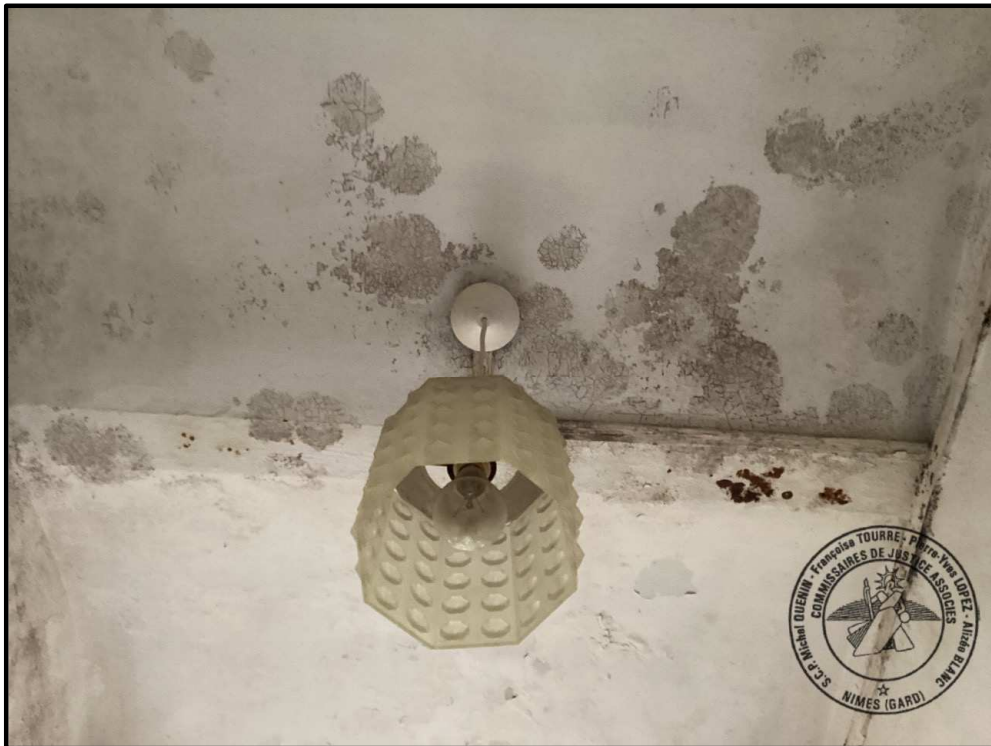
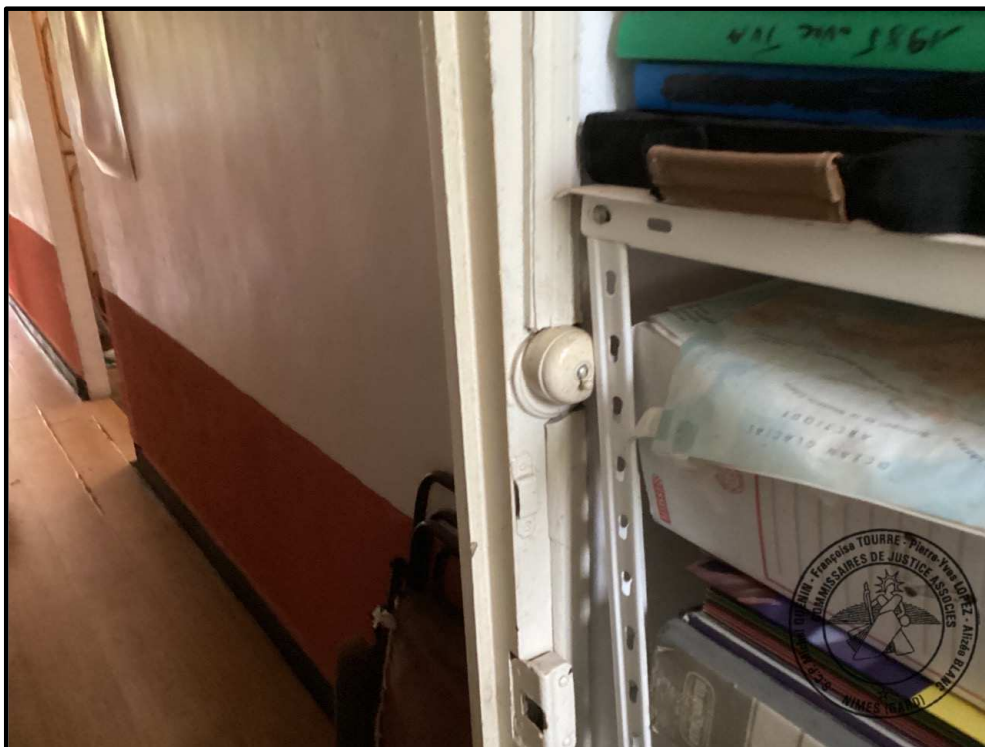
## **WC N°2 :**

Le sol est recouvert d'un lino, de couleur beige, en mauvais état.

Les murs sont blanchis, en très mauvais état, lesquels sont entièrement grevés de traces et coulures noirâtres dues à l'humidité.

Le plafond est blanchi, en très mauvais état. La peinture en plafond cloque et présente des traces noires.

La pièce est ajourée par une petite fenêtre un battant, menuiserie bois ancienne, en mauvais état. La menuiserie est noircie.
