## **PROCES VERBAL DE CONSTAT**

## **PROCES VERBAL DE DESCRIPTION**

**111 chemin du puits de la vernede**

**30160 GAGNIERES**

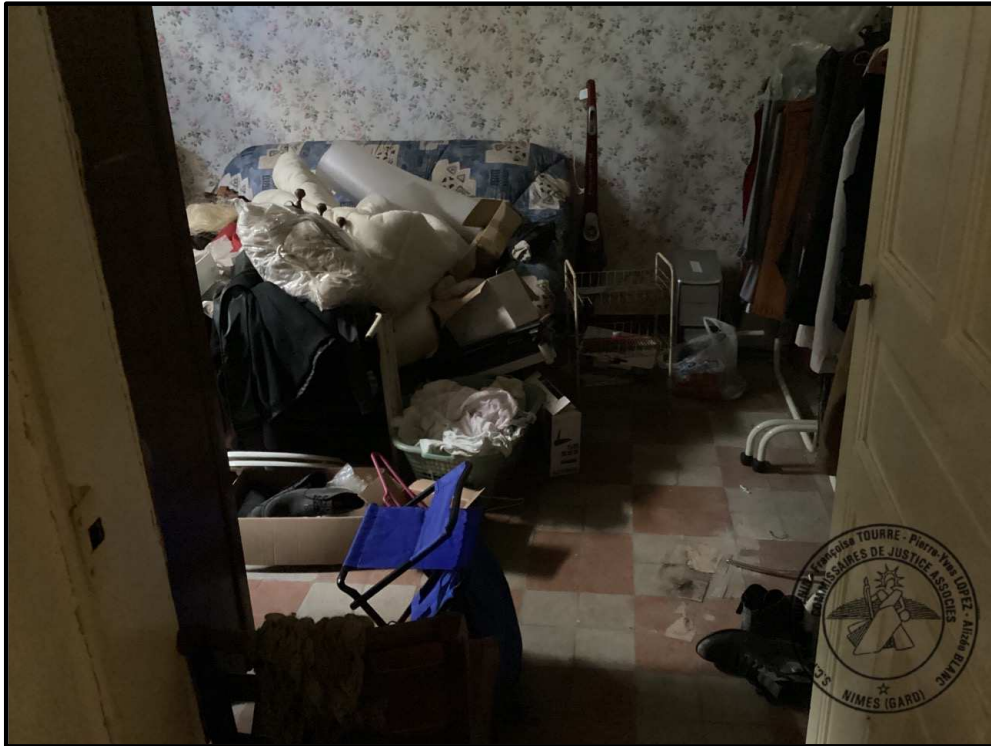
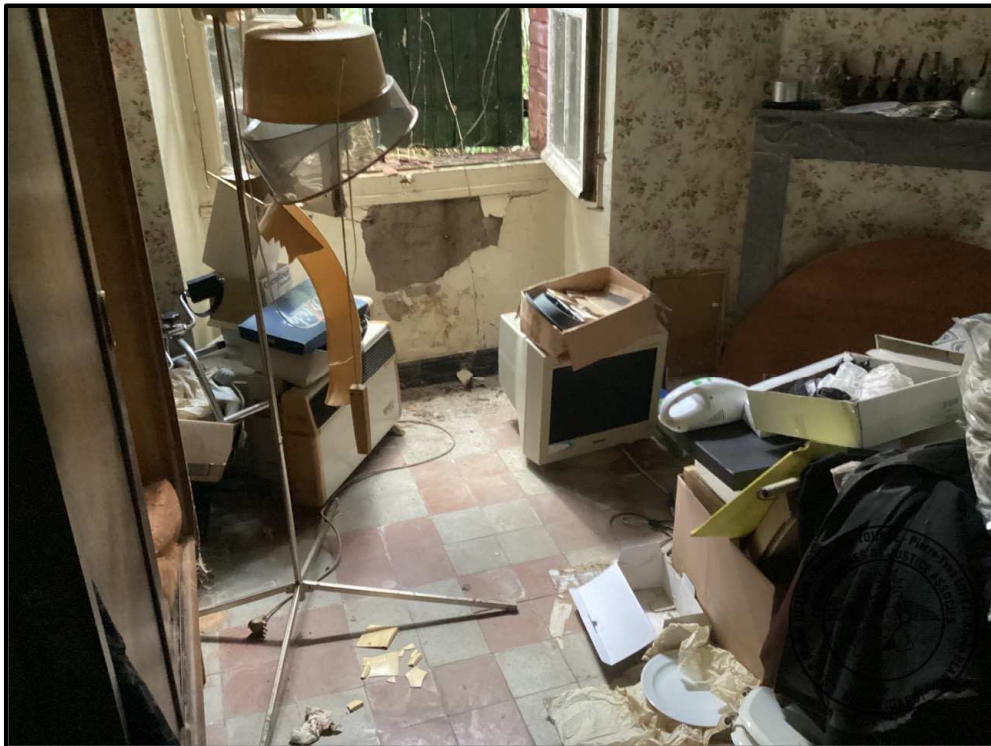
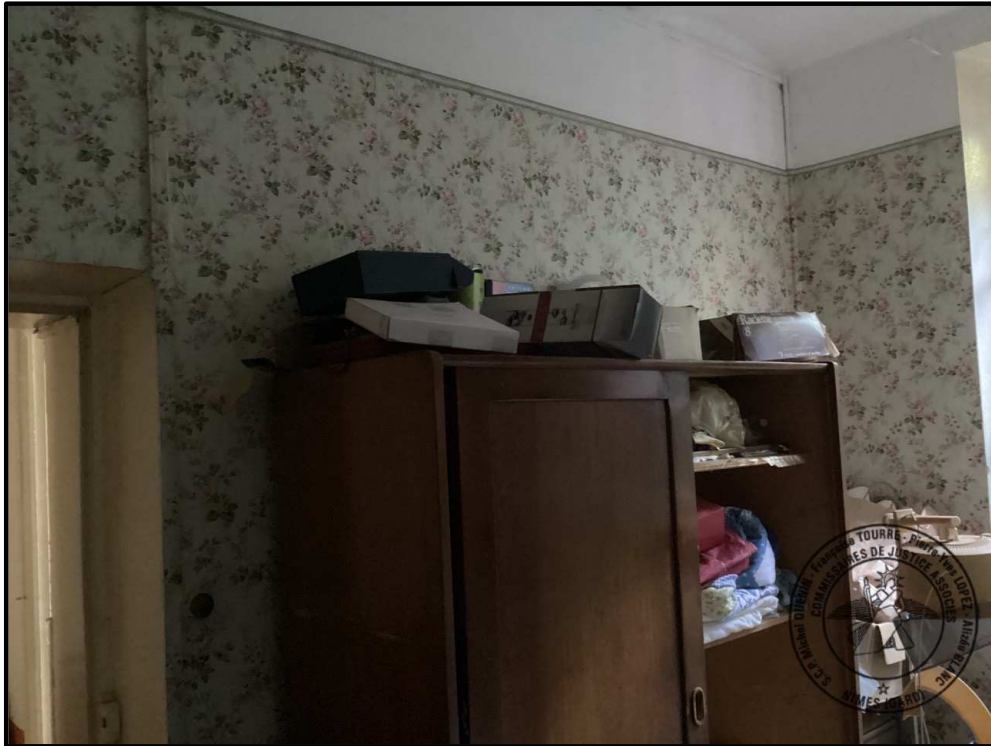
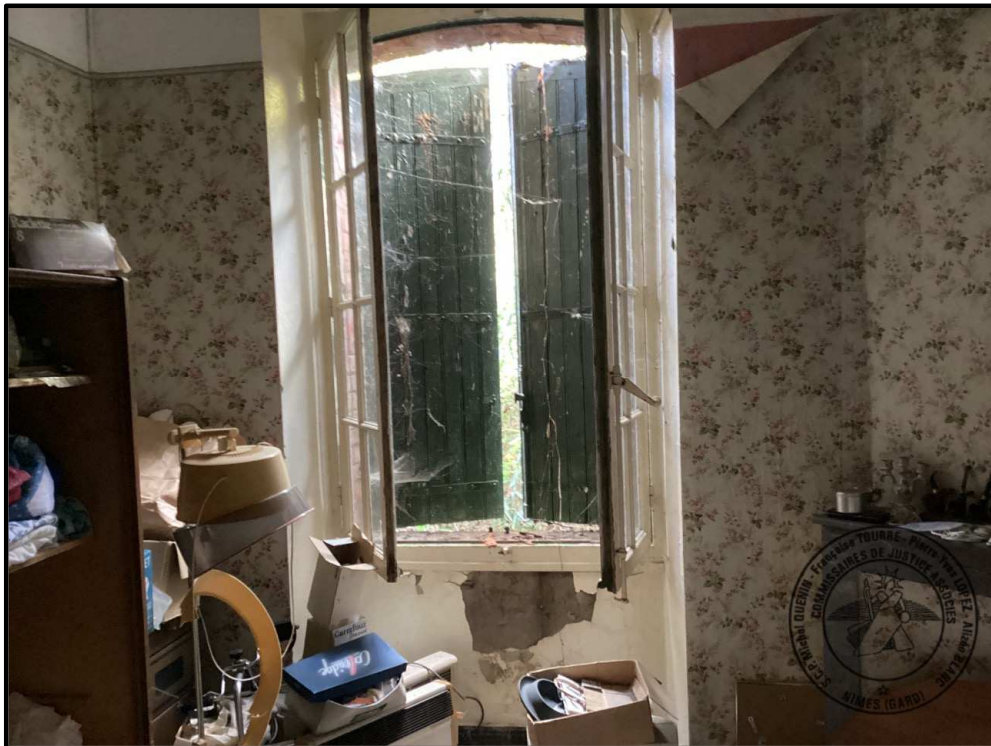
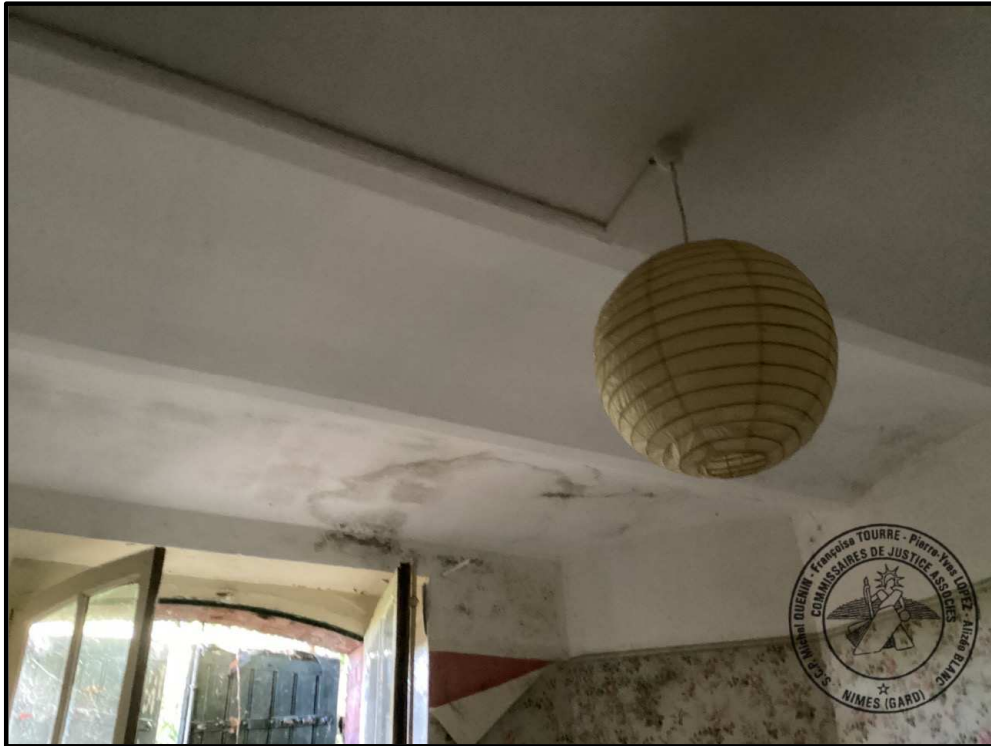
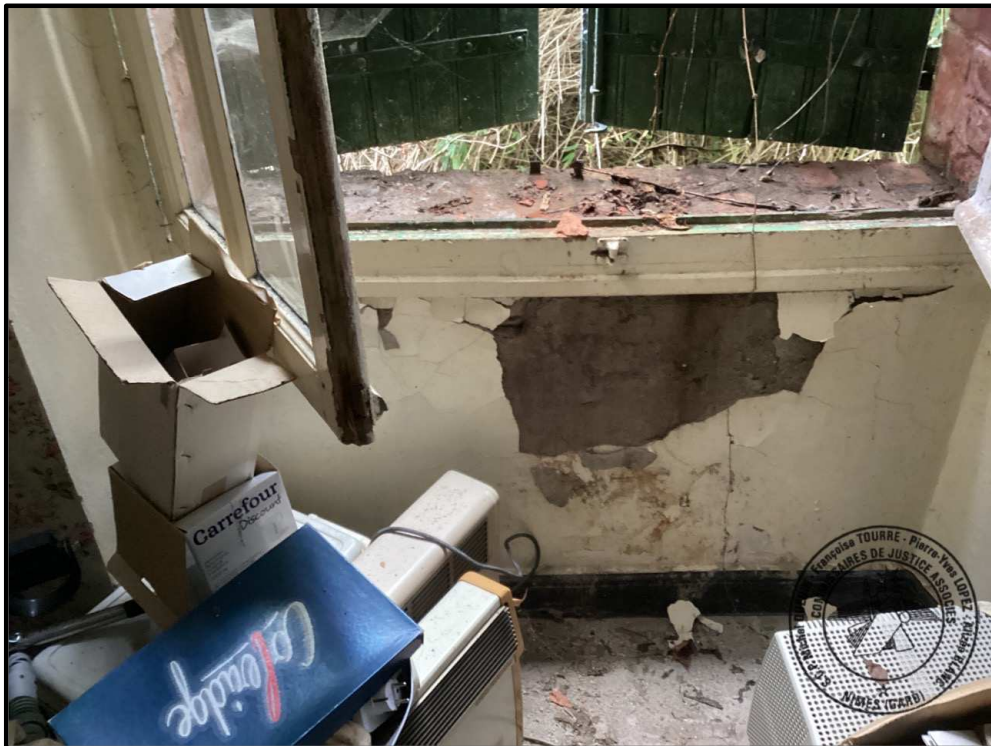
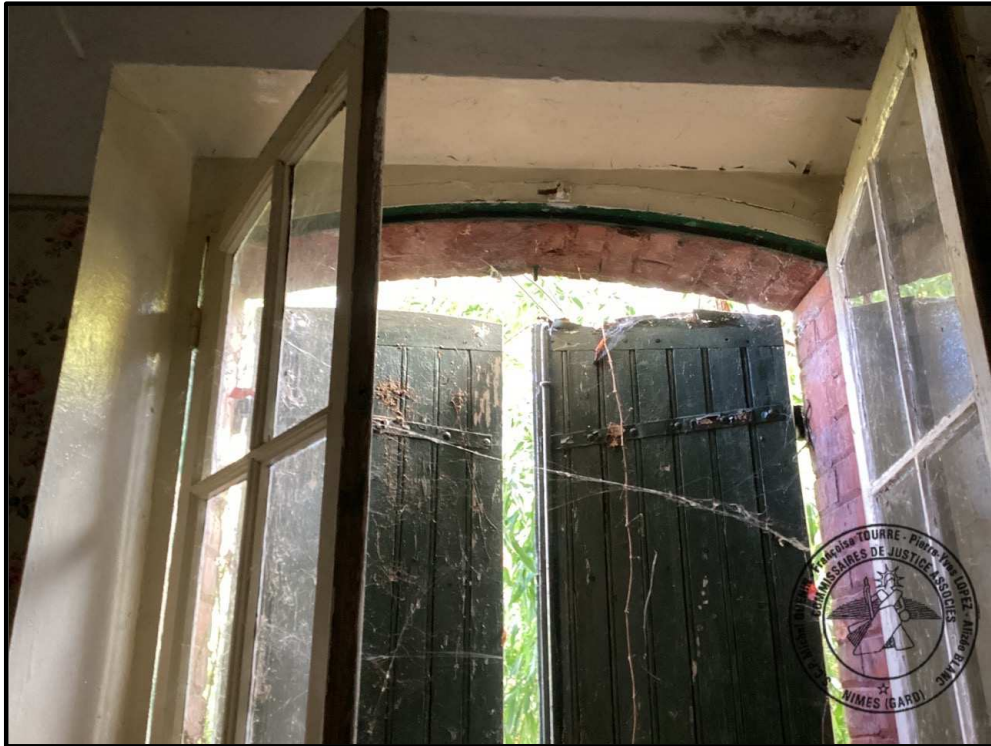
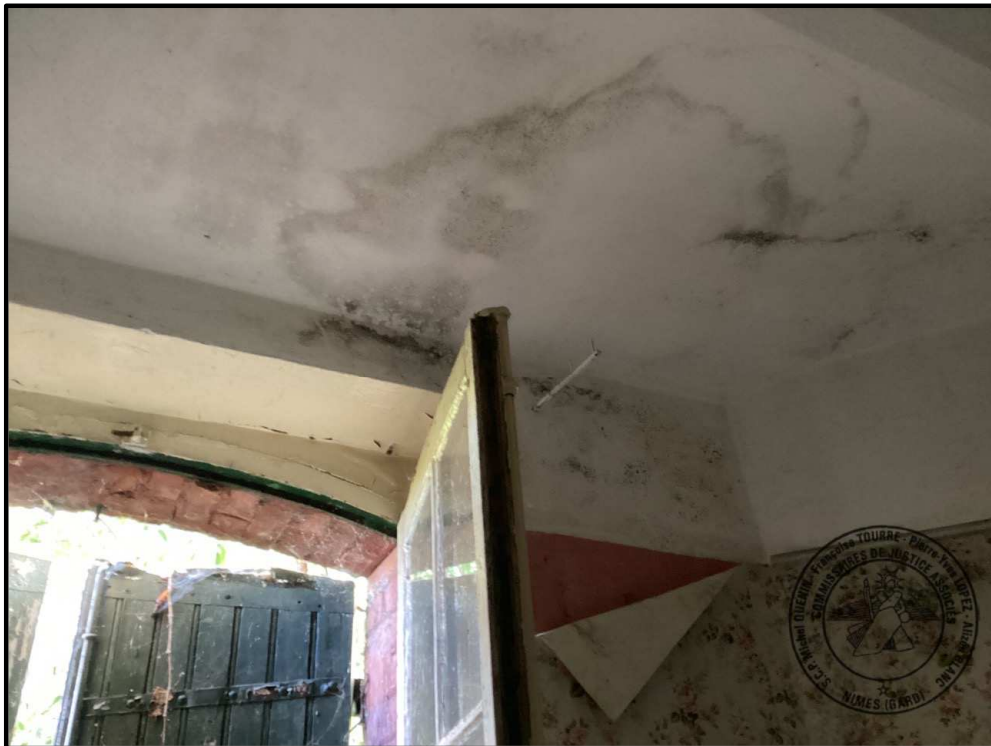
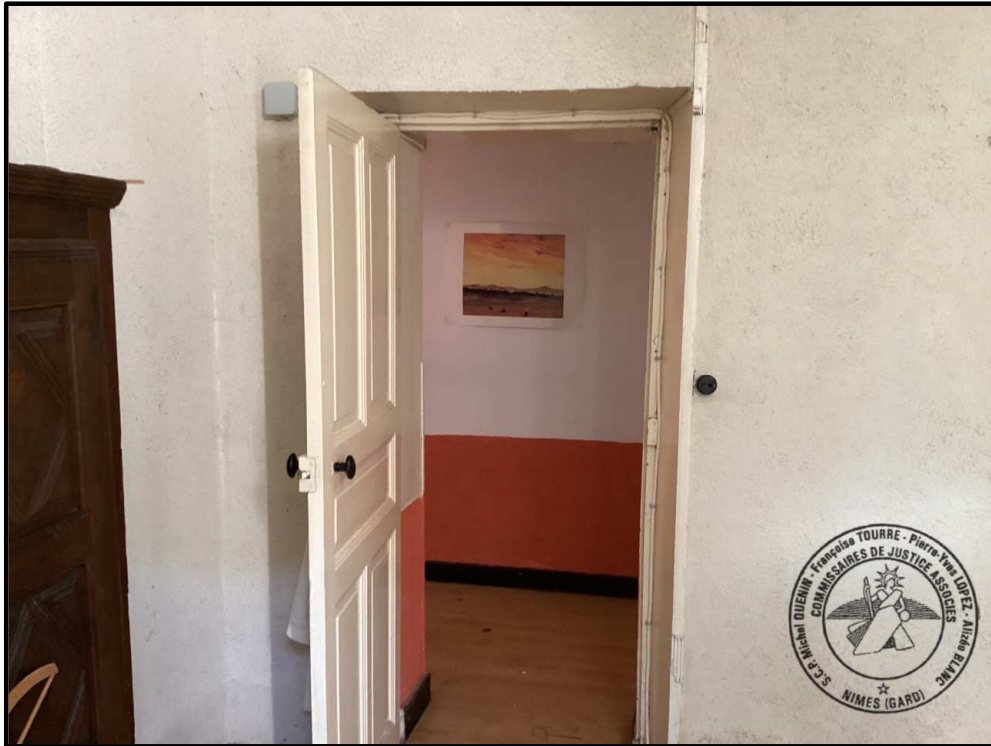
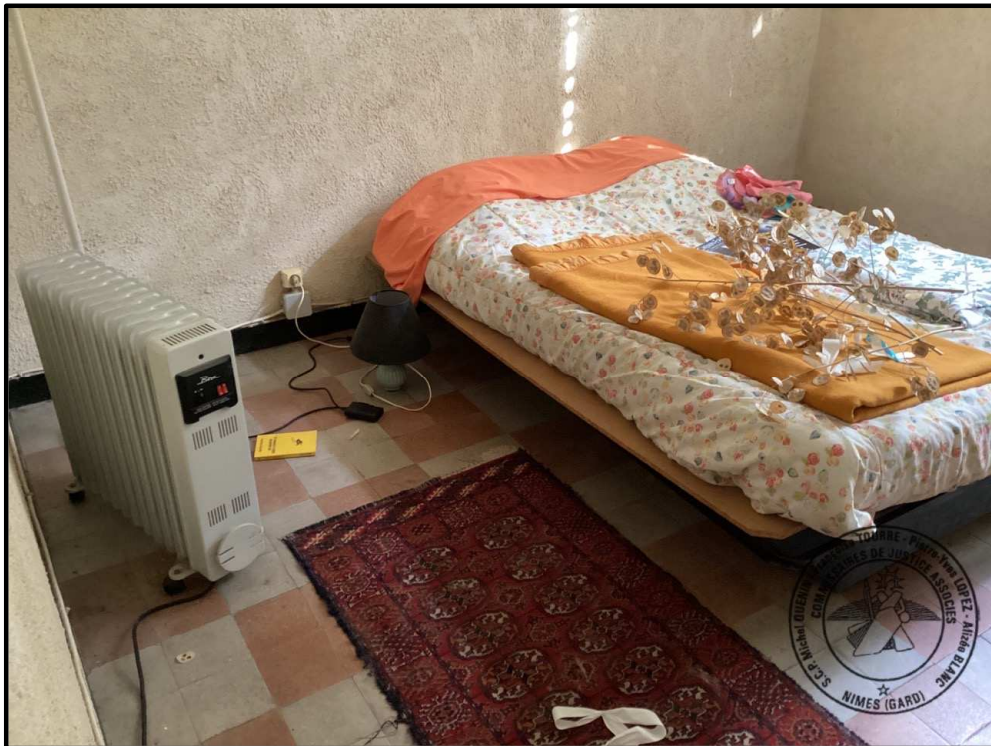
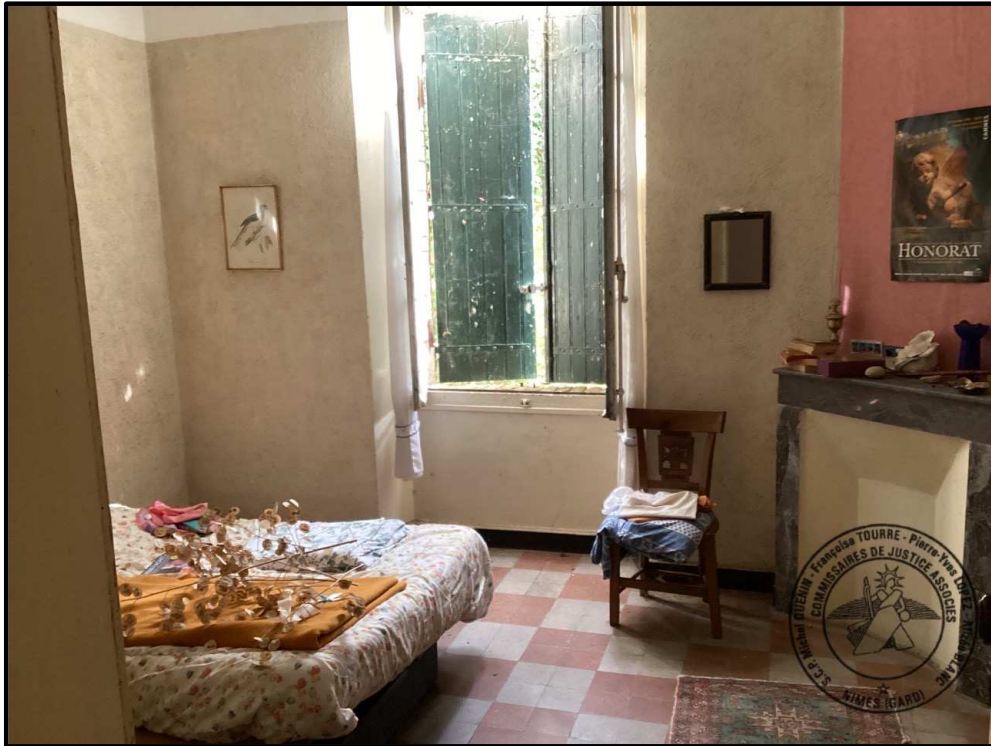
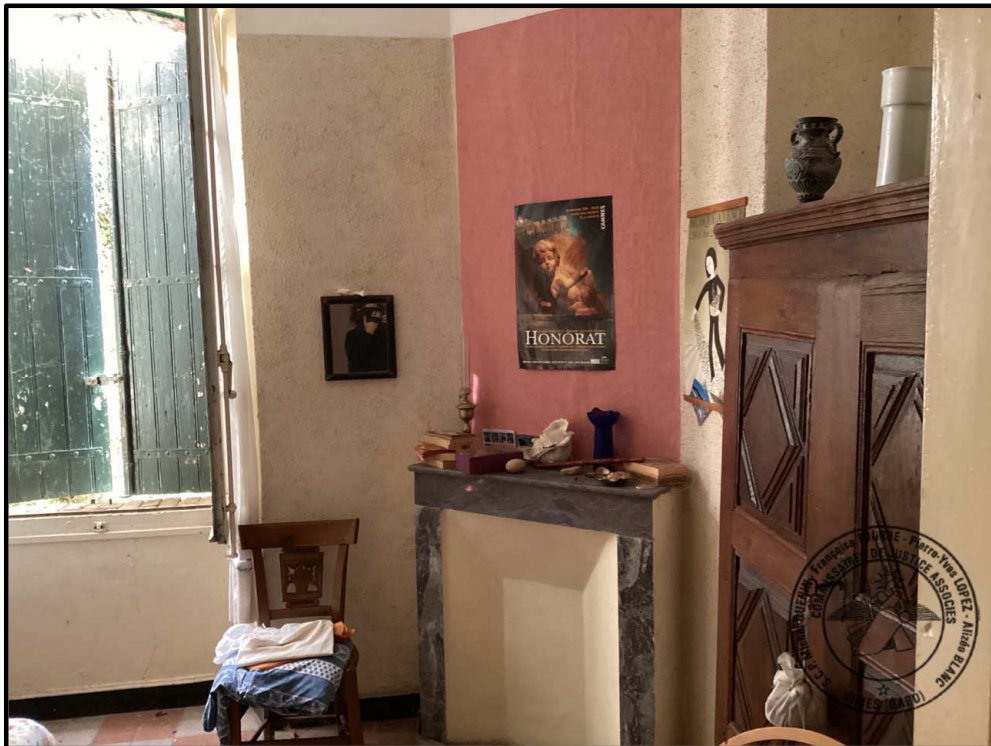
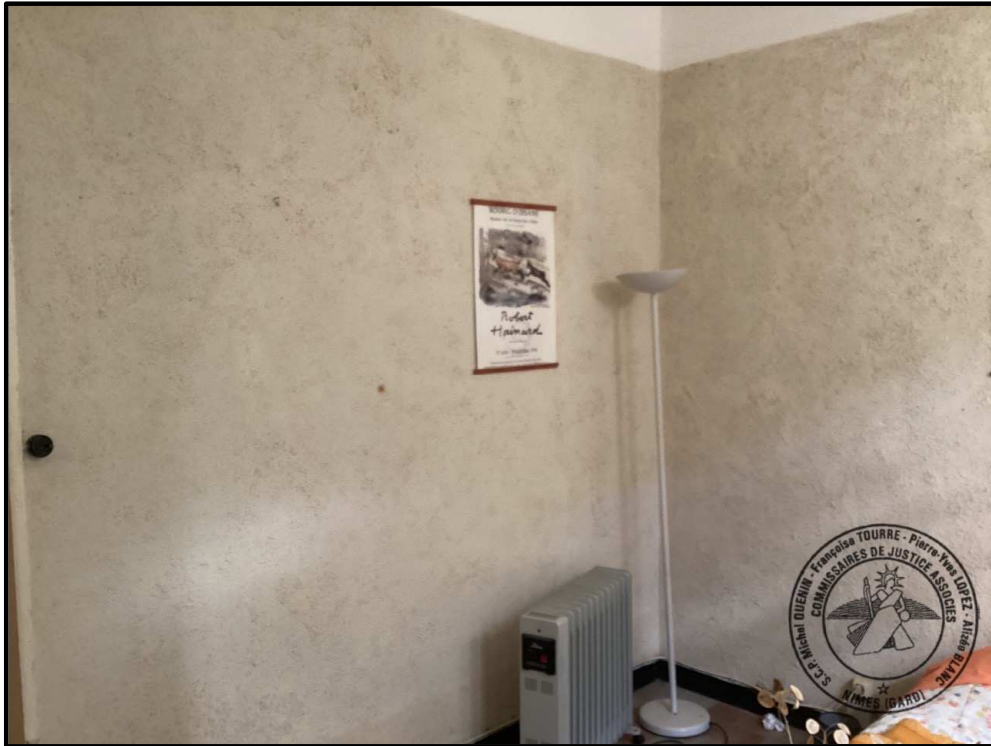
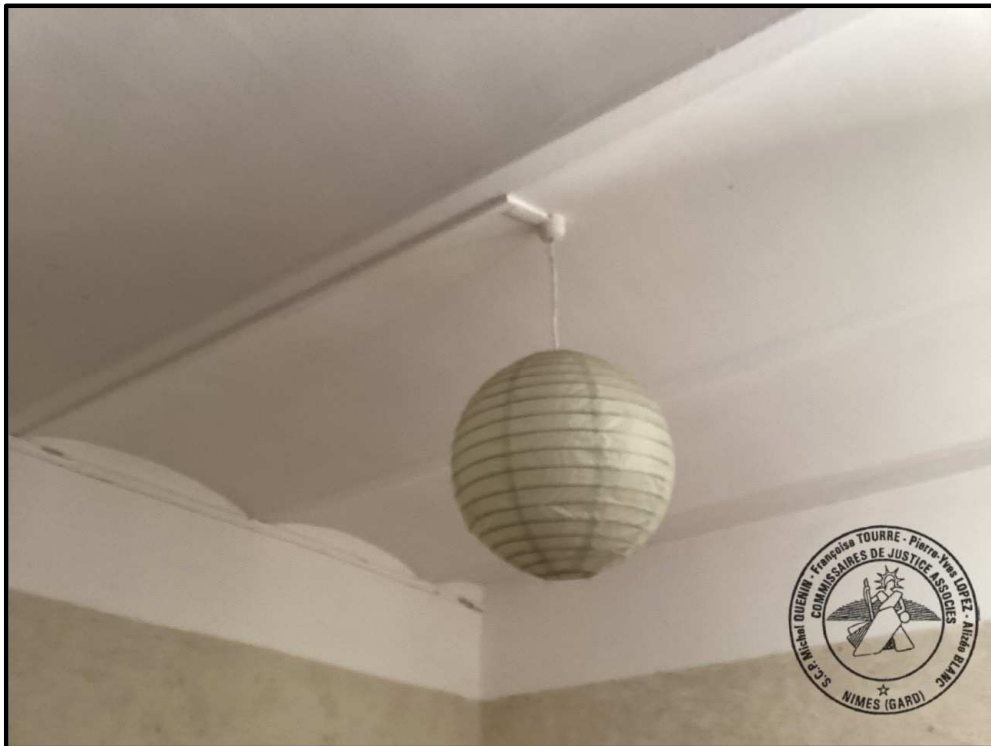
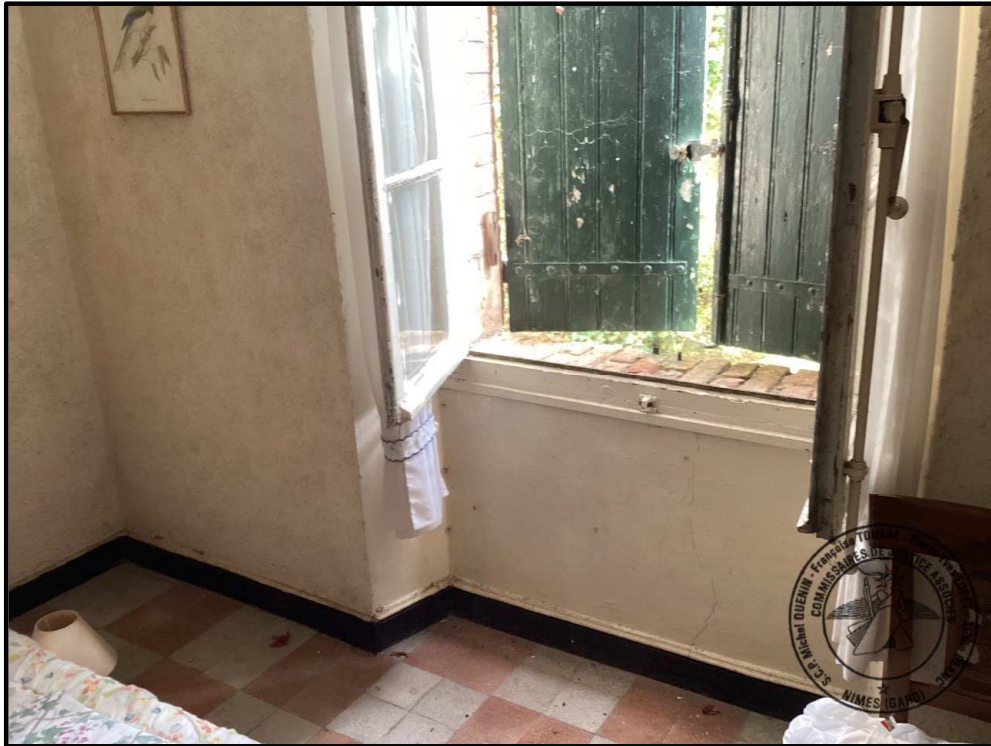
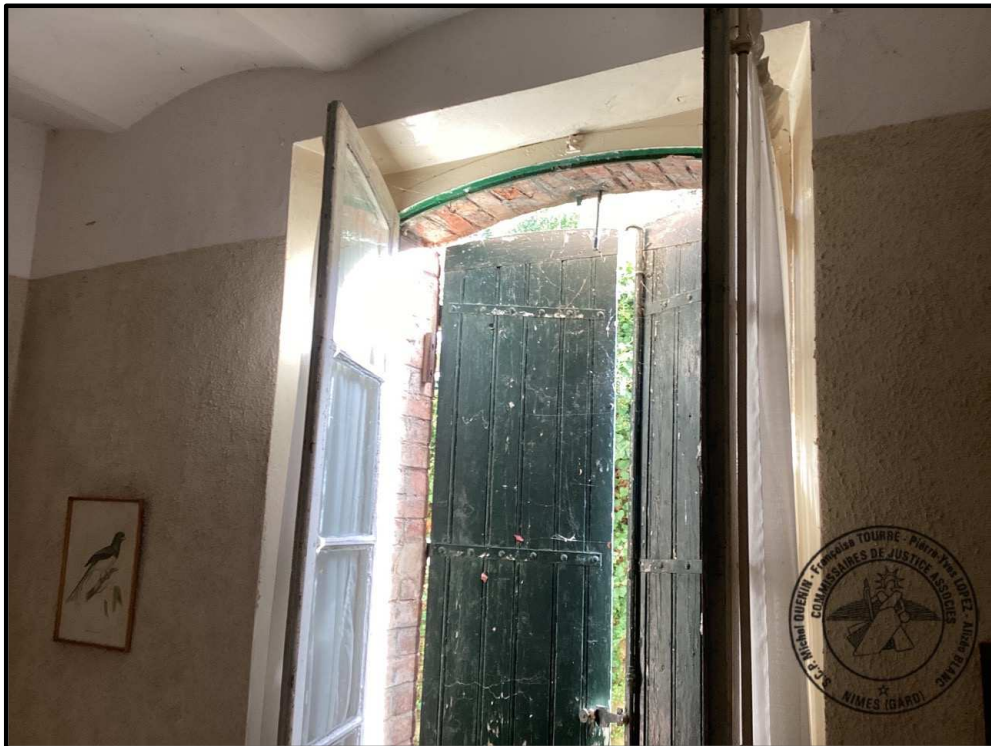
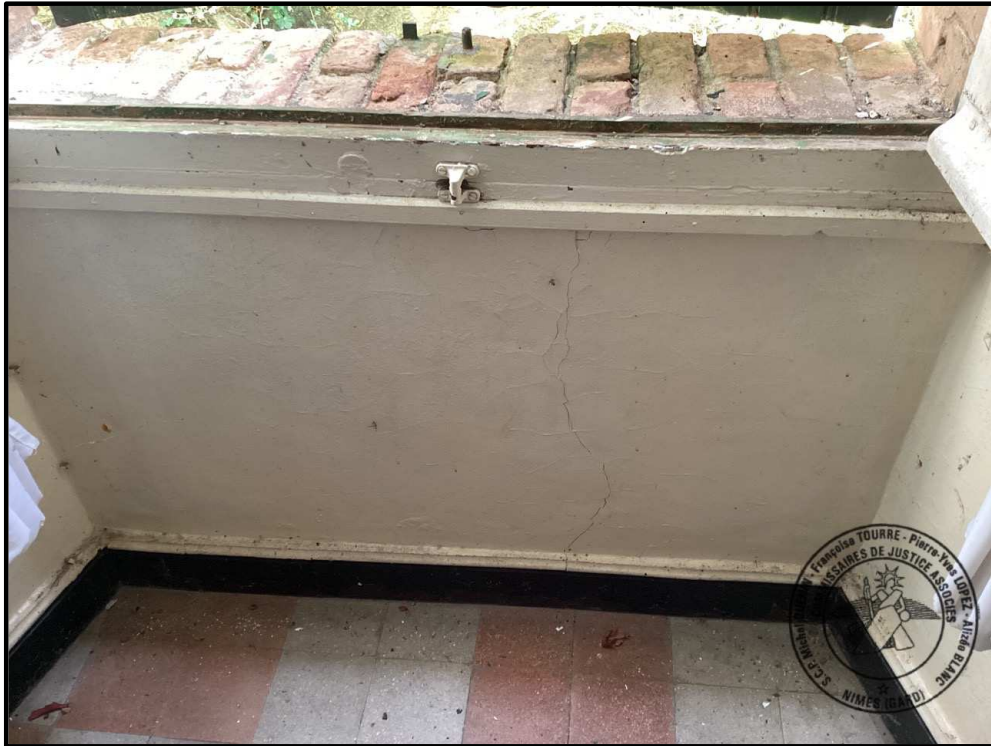
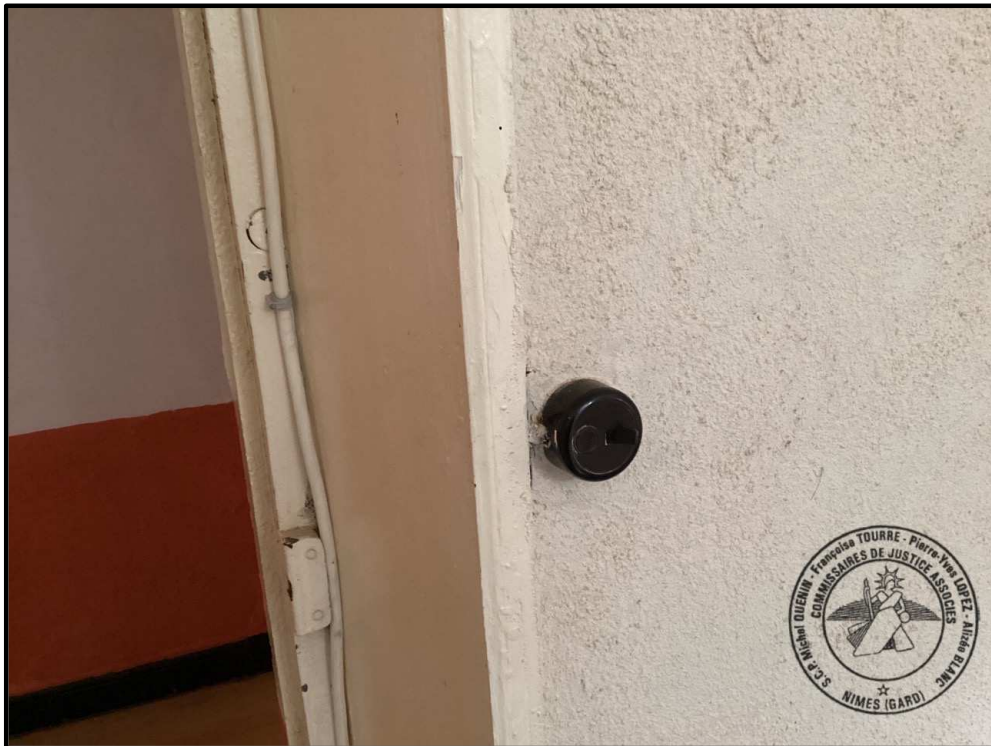
## CHAMBRE 2

Le sol est recouvert d'un carrelage, petits carreaux de carrelage d'aspect ancien, en mauvais état. Plinthes de couleur noire sur le pourtour des murs.

Les murs sont recouverts de tapisserie fleurie, en mauvais état, laquelle se décolle.

Plafond blanchi, en mauvais état, une auréole noirâtre à proximité de la fenêtre.

La pièce est ajourée au NORD par une fenêtre double battant, menuiserie bois, en très mauvais état. Volets bois double vantaux peint, en très mauvais état.

Sous la fenêtre, le mur est largement dégradé, le revêtement est complètement écaillé, le mur est effrité.

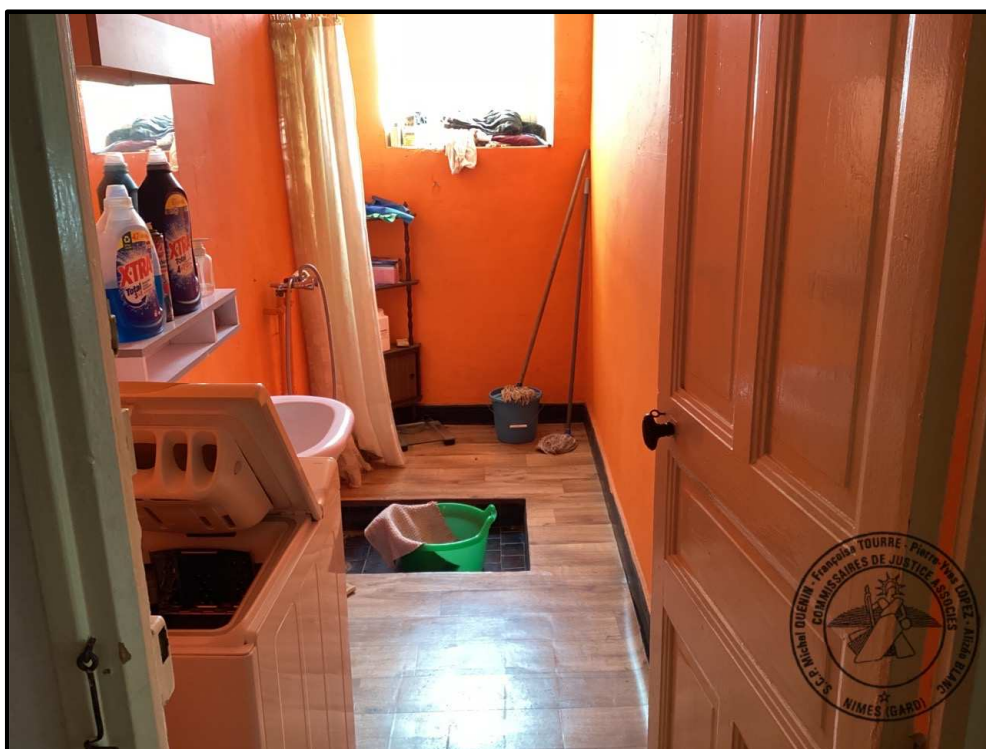
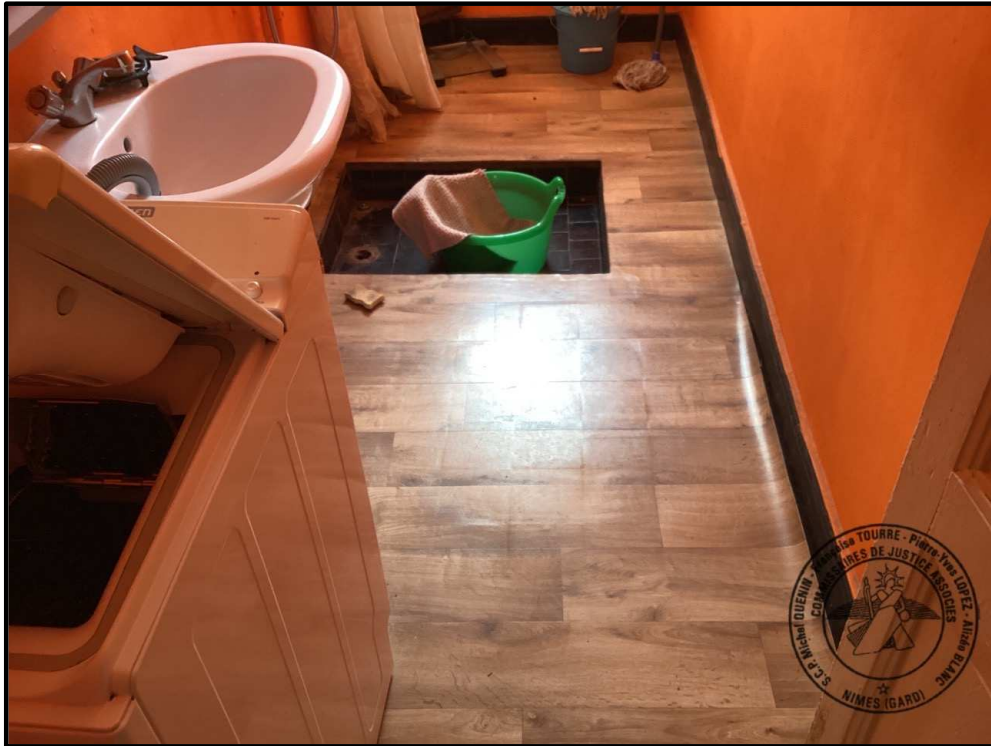
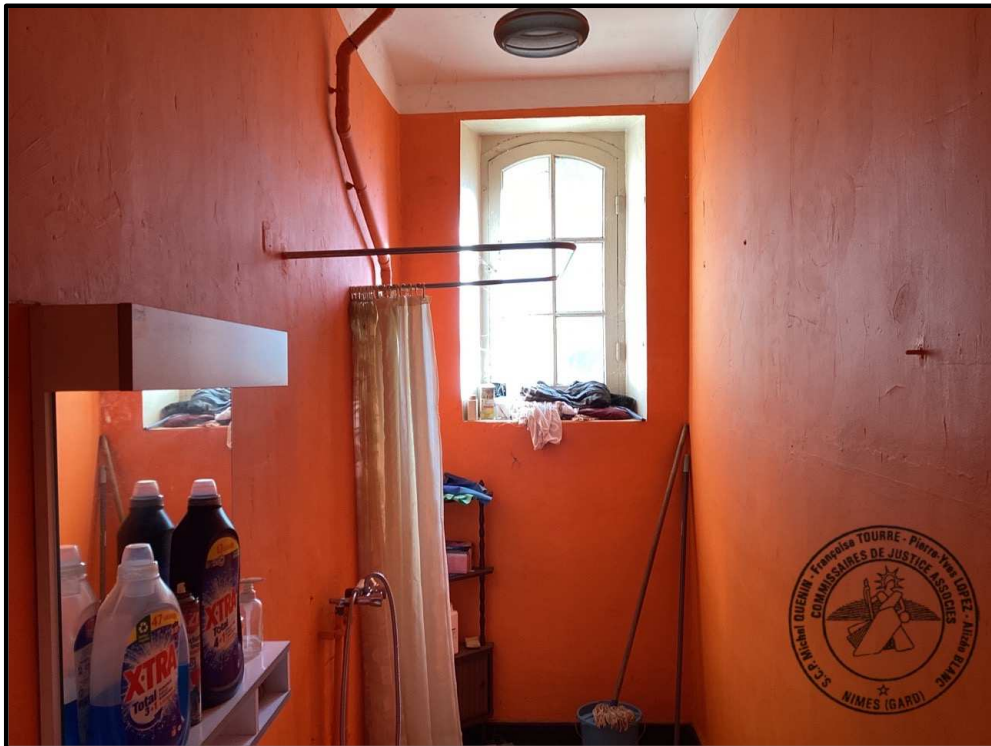
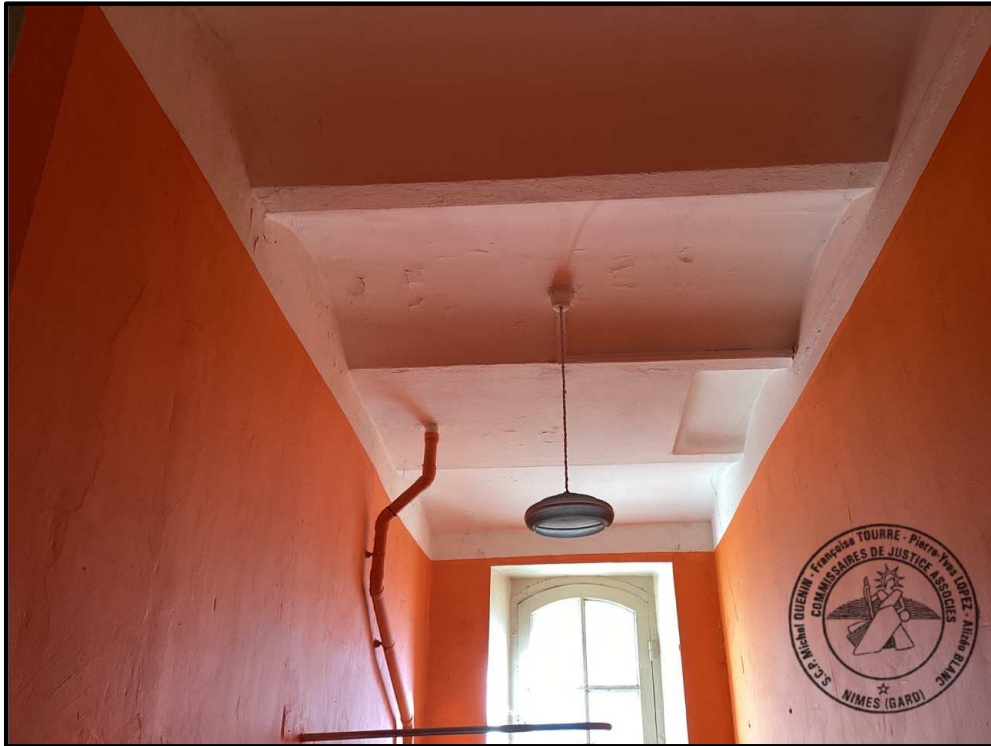
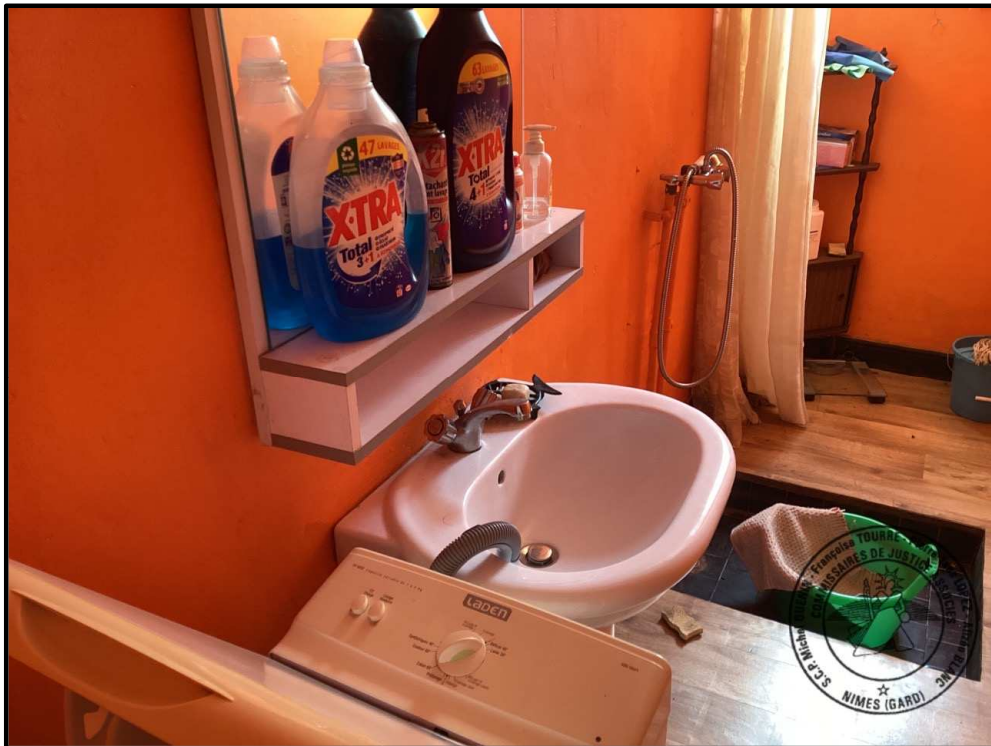
## **SALLE DE BAIN N°2 :**

Le sol est recouvert d'un lino, imitation parquet bois, en mauvais état. Ce lino est mal posé.

Les murs sont peints, de couleur orange. La peinture est écaillée.

Le plafond est blanchi, largement écaillé.

Interrupteur d'aspect très ancien. Prise électrique ancienne, désuète.
