## **PROCES VERBAL DE CONSTAT**

## **PROCES VERBAL DE DESCRIPTION**

**111 chemin du puits de la vernede**

**30160 GAGNIERES**

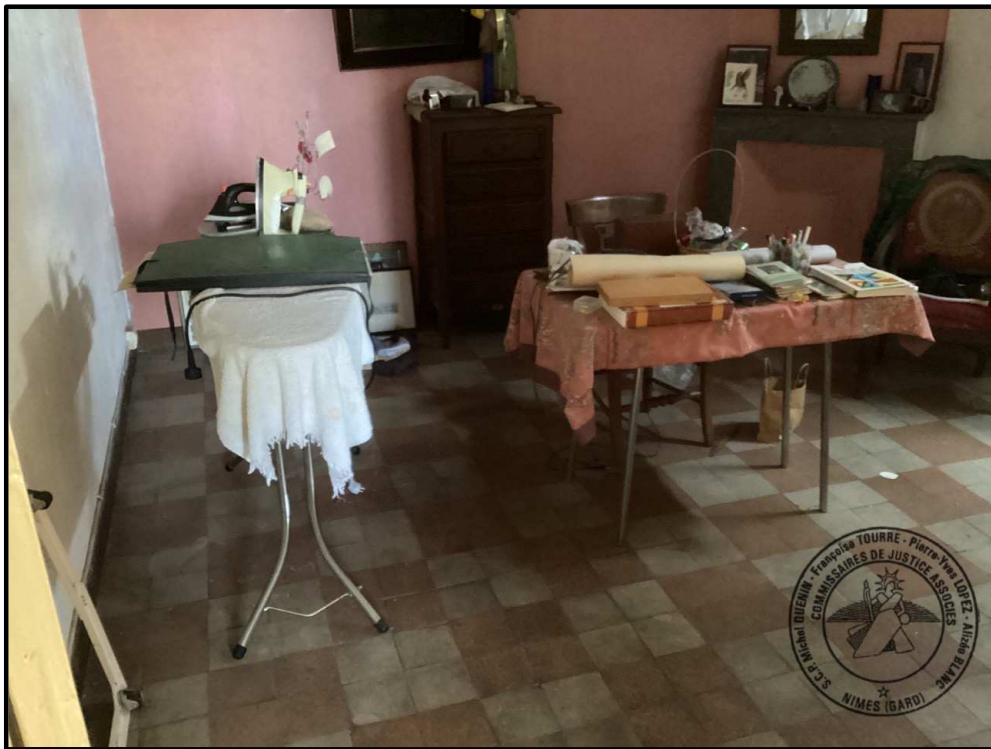
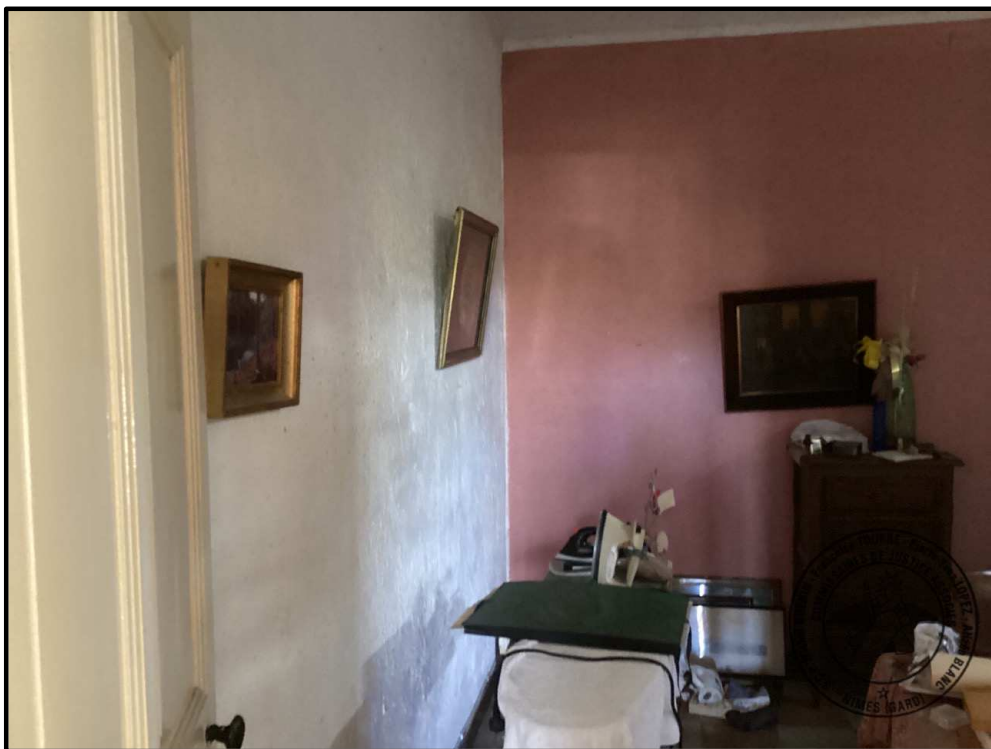
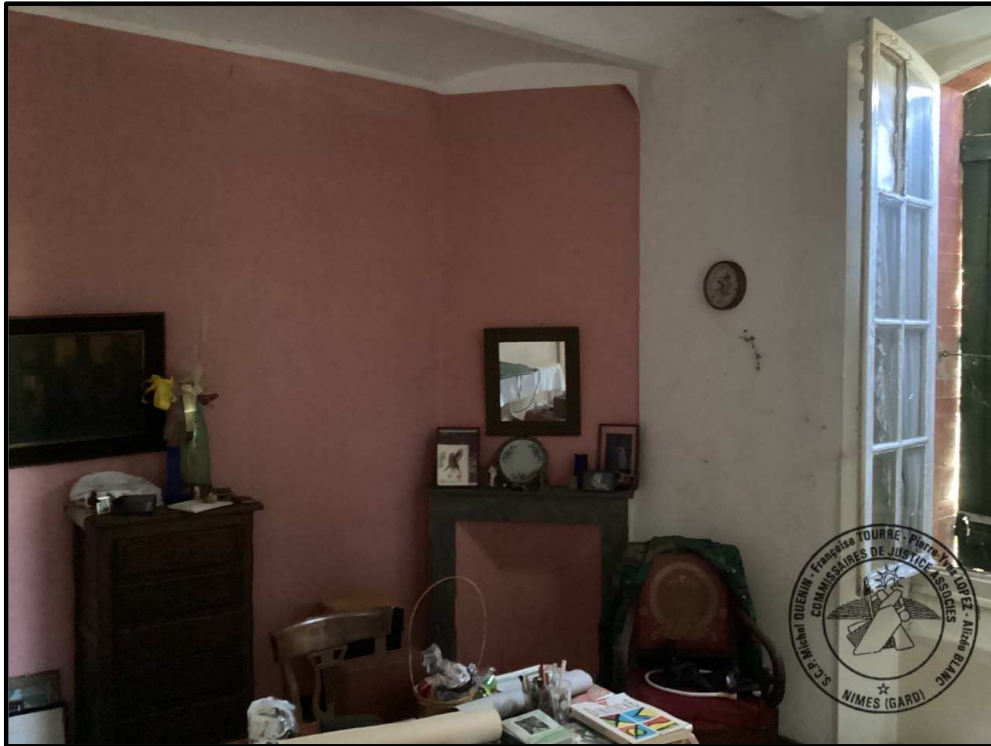
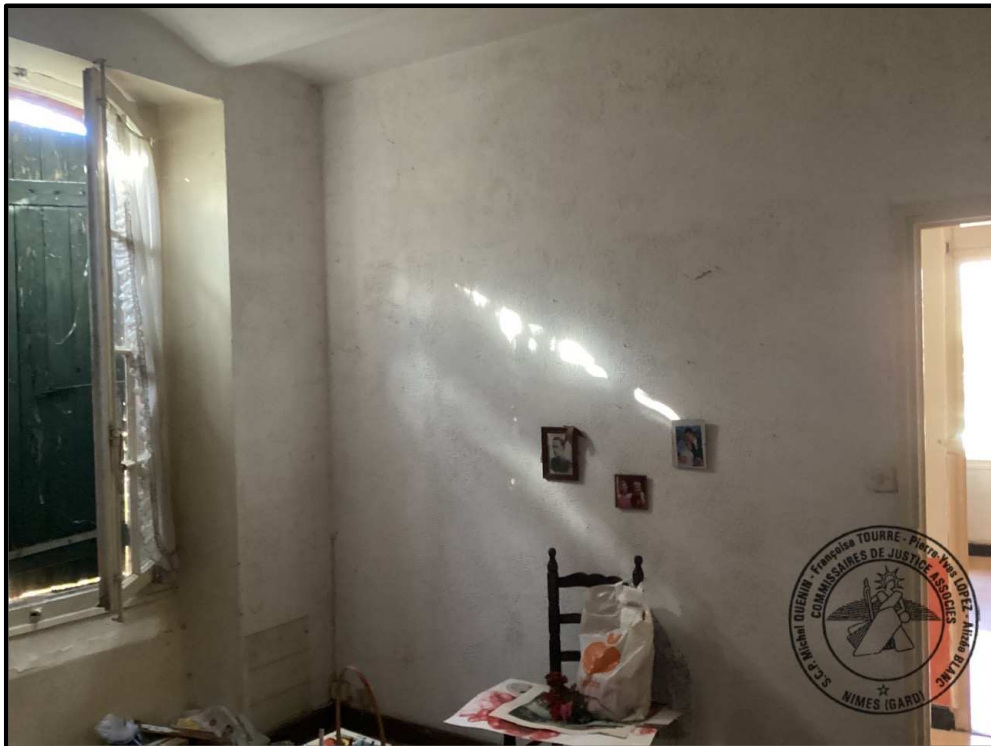
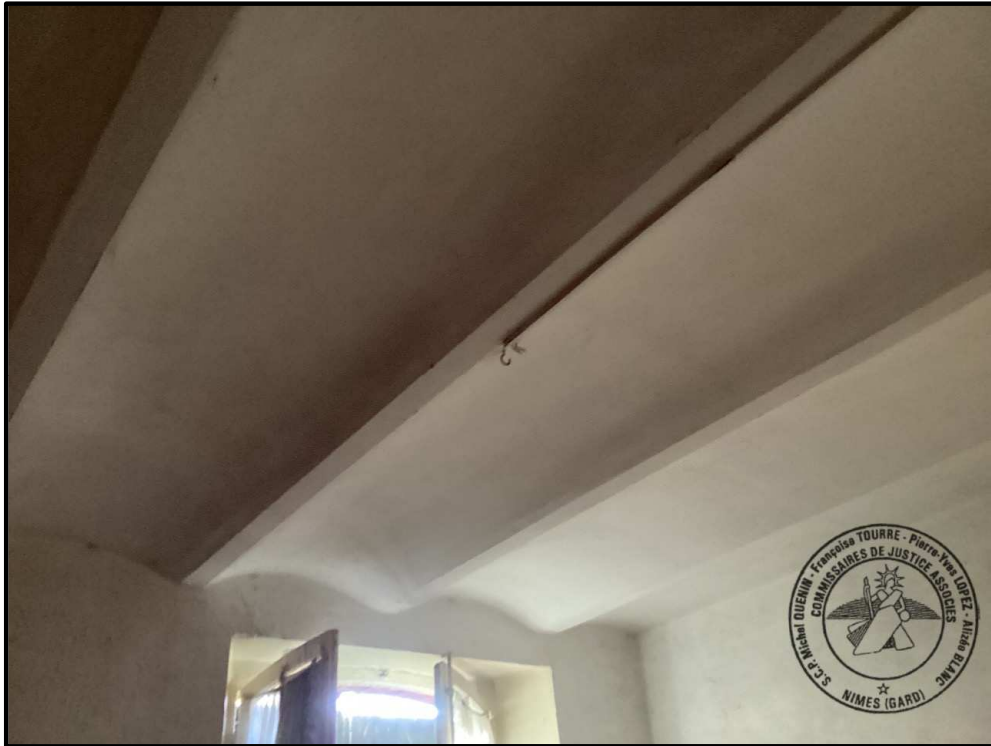
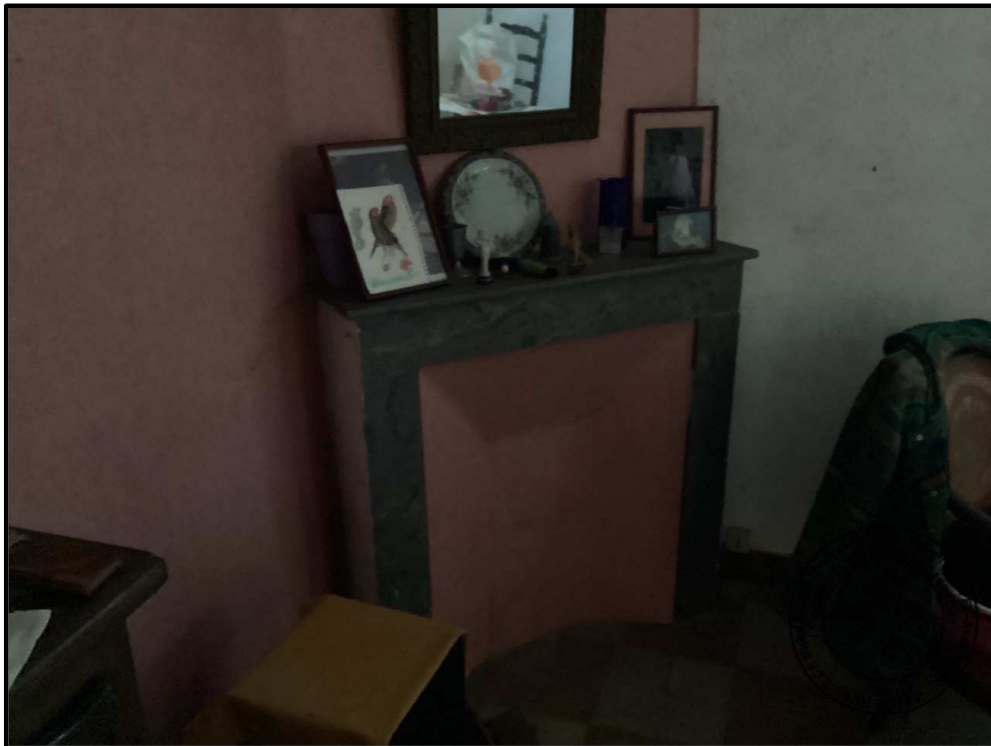
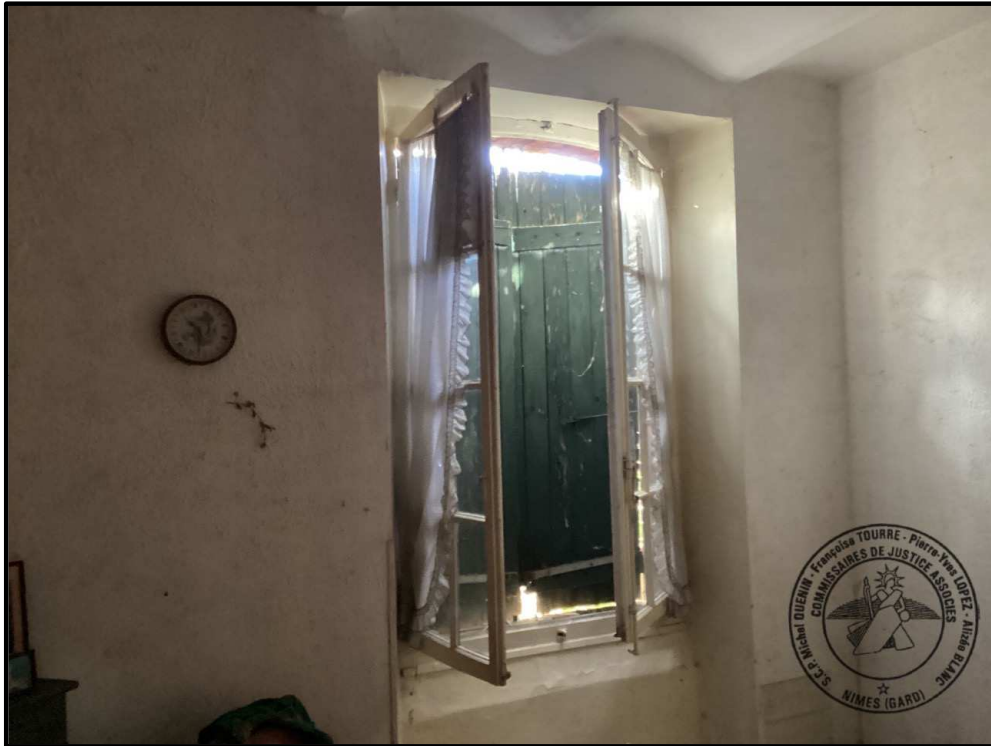
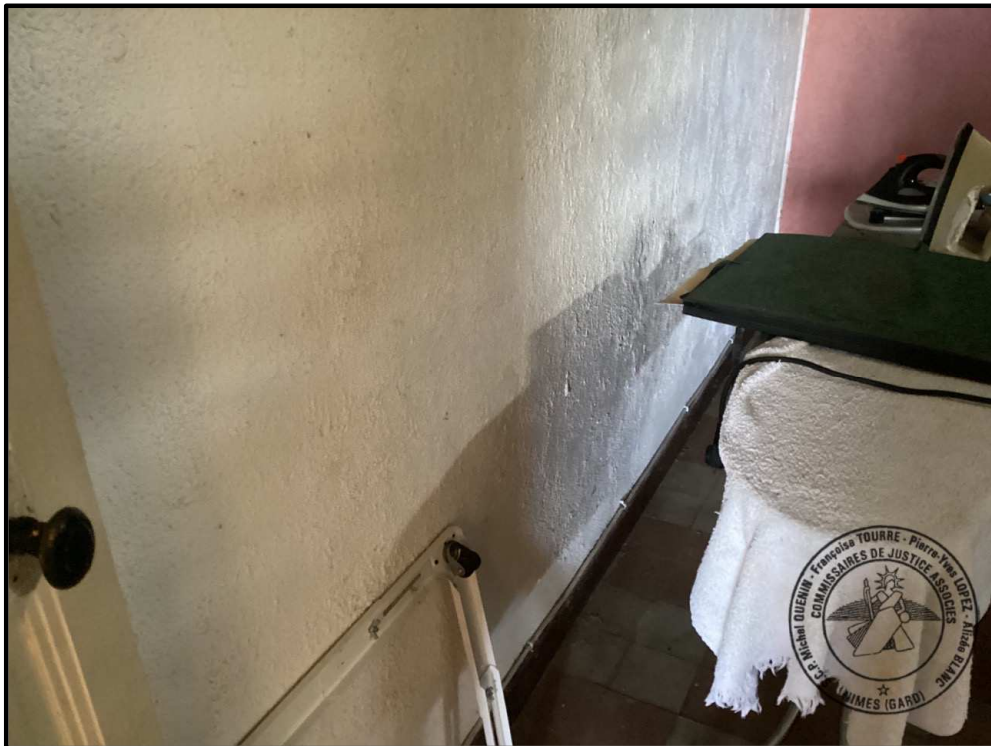
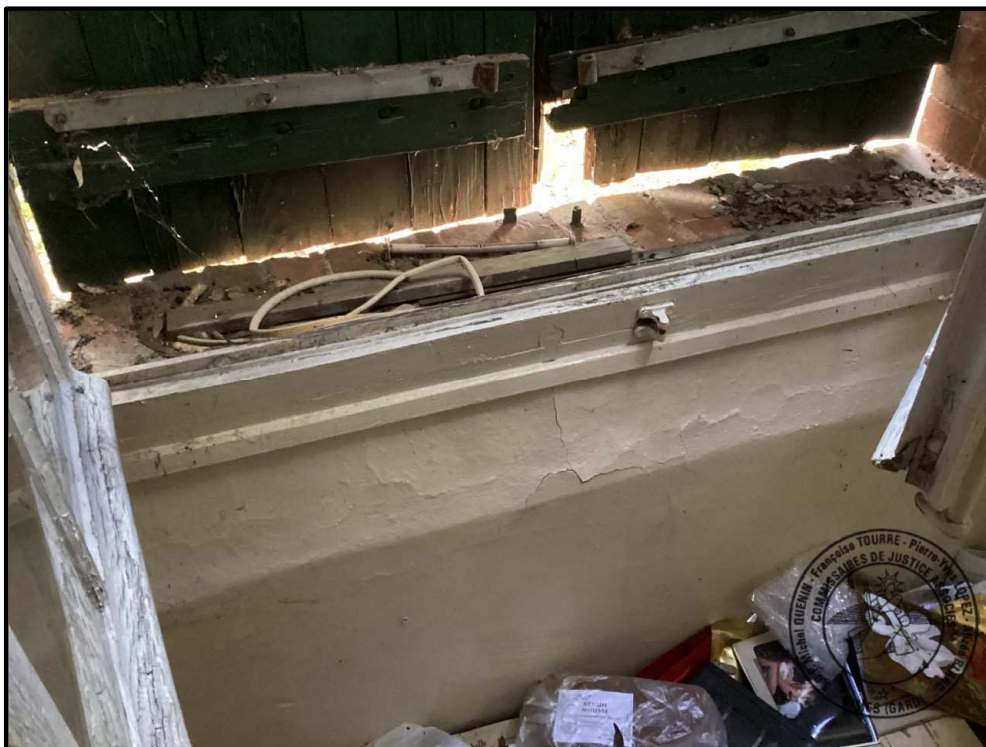
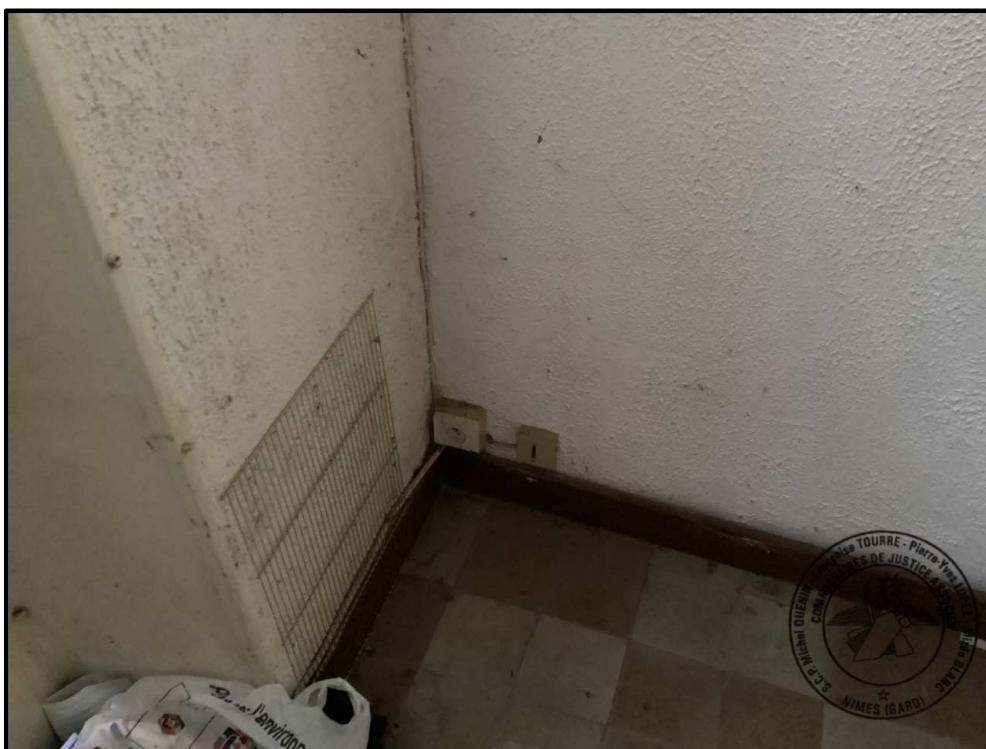
## BUREAU

Le sol est recouvert de petits carreaux de carrelage, bicolore, en mauvais état, noircis, sales. Certains carreaux ne sont pas bien scellés au sol.

Les murs sont crépis, de couleur blanche et rose, sales. Les pans de mur sont grevés de nombreux trous et clous.

Nous relevons des traces sur le pan de mur gauche.

Pièce ajourée côté SUD par une fenêtre double battant, menuiserie bois ancienne peinte, en mauvais état. Volets bois double vantaux, peints, en très mauvais état.

Un cadre cheminée marbre, la cheminée est bouchée.

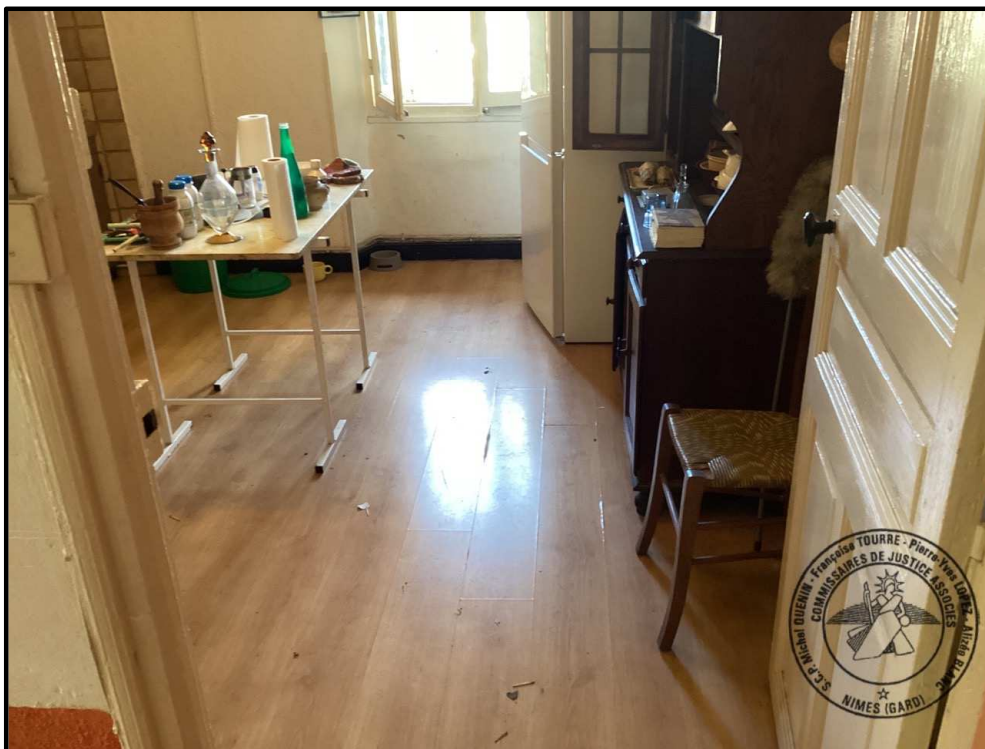
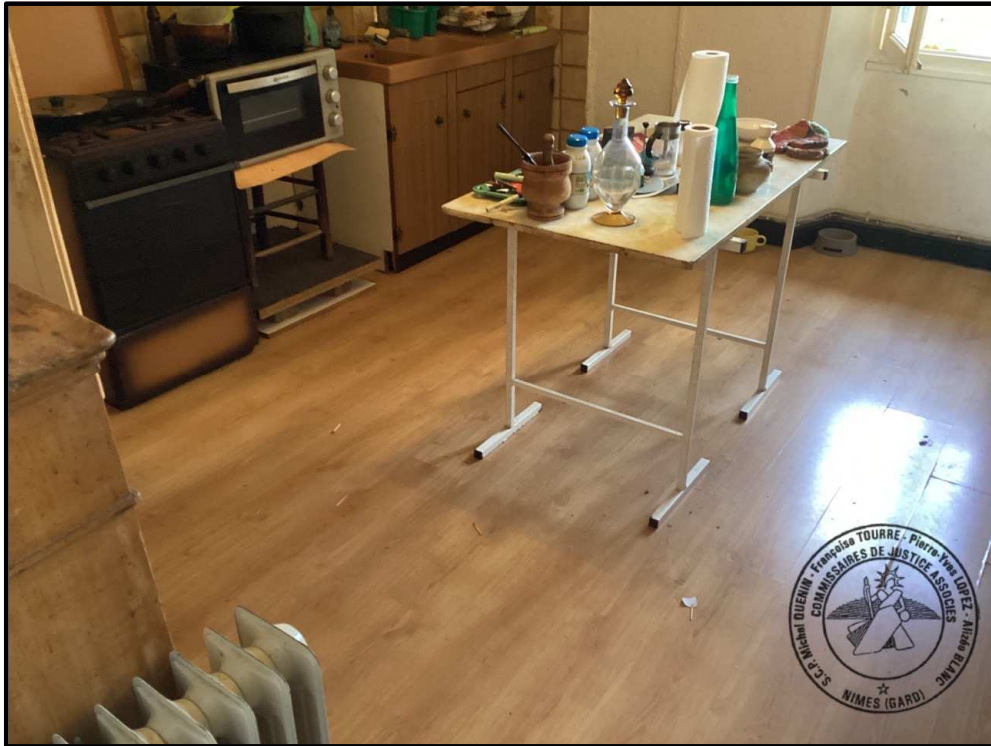
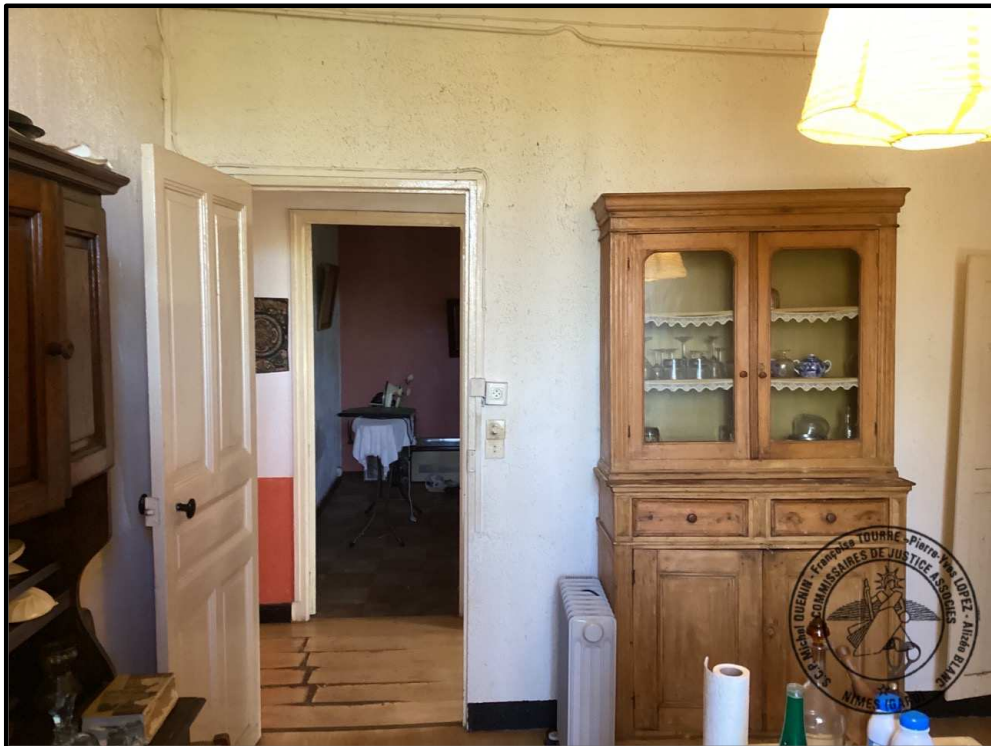
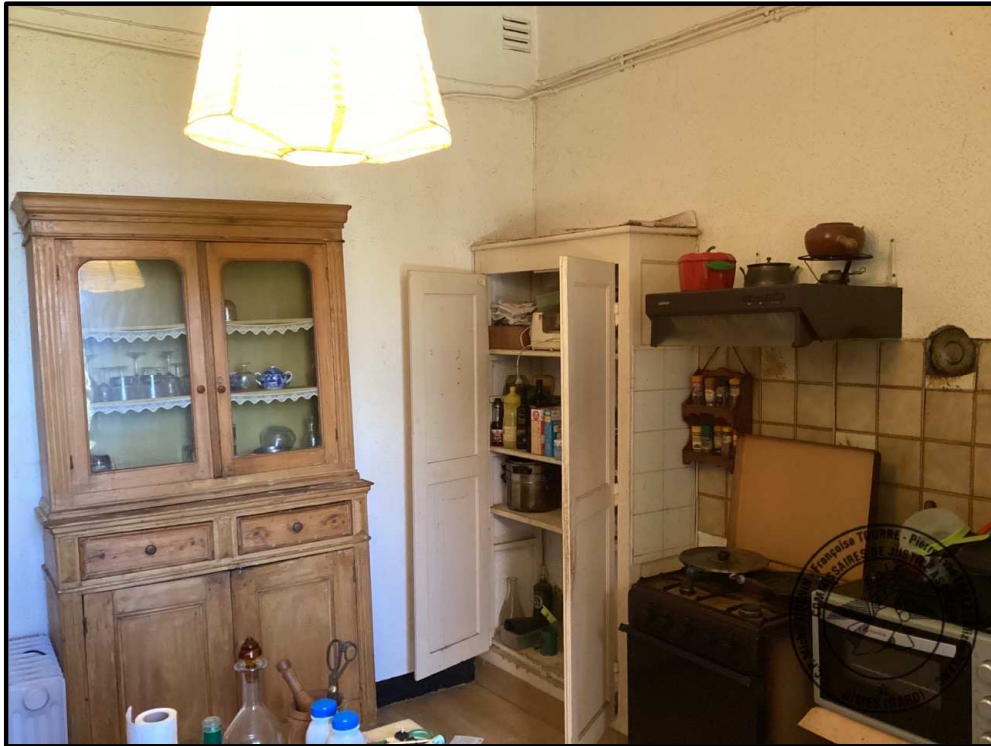
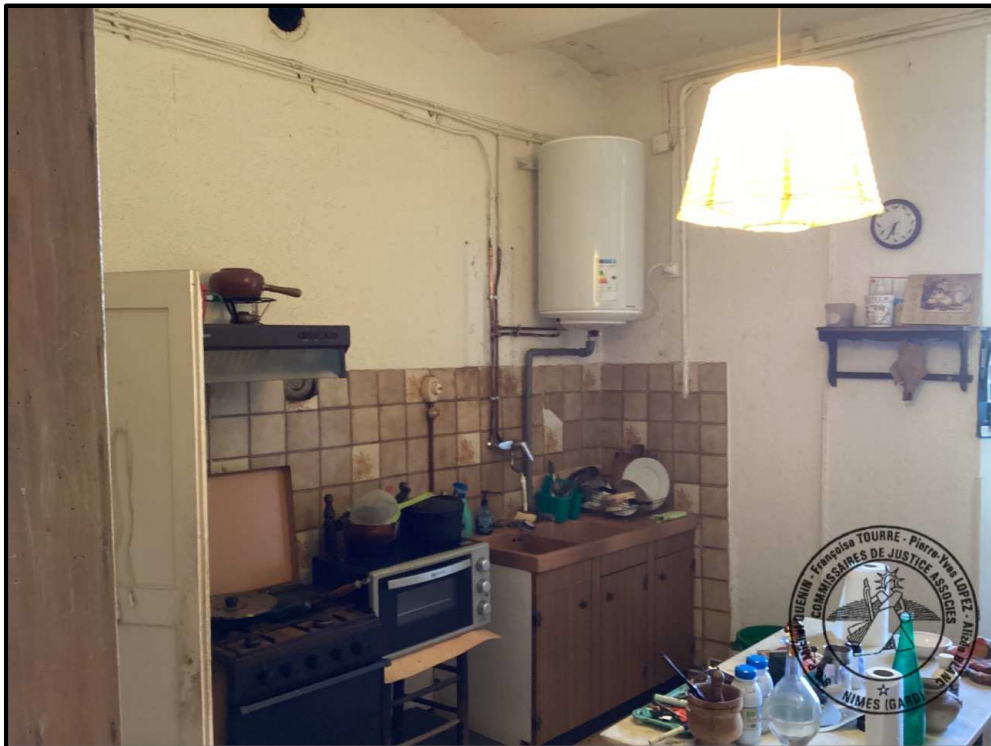
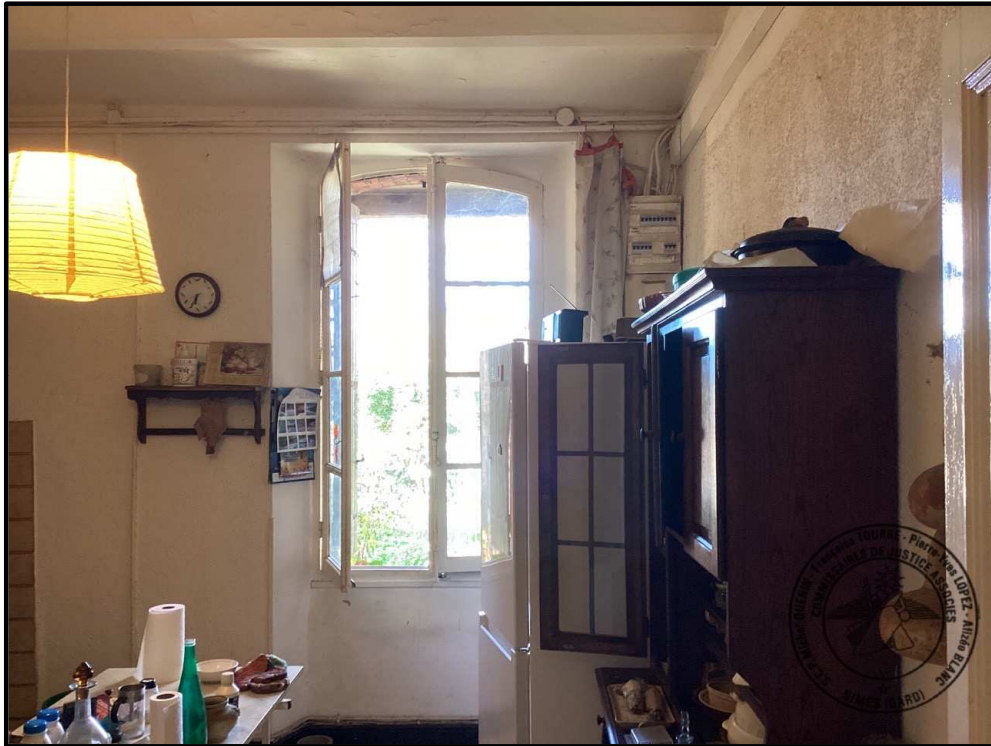
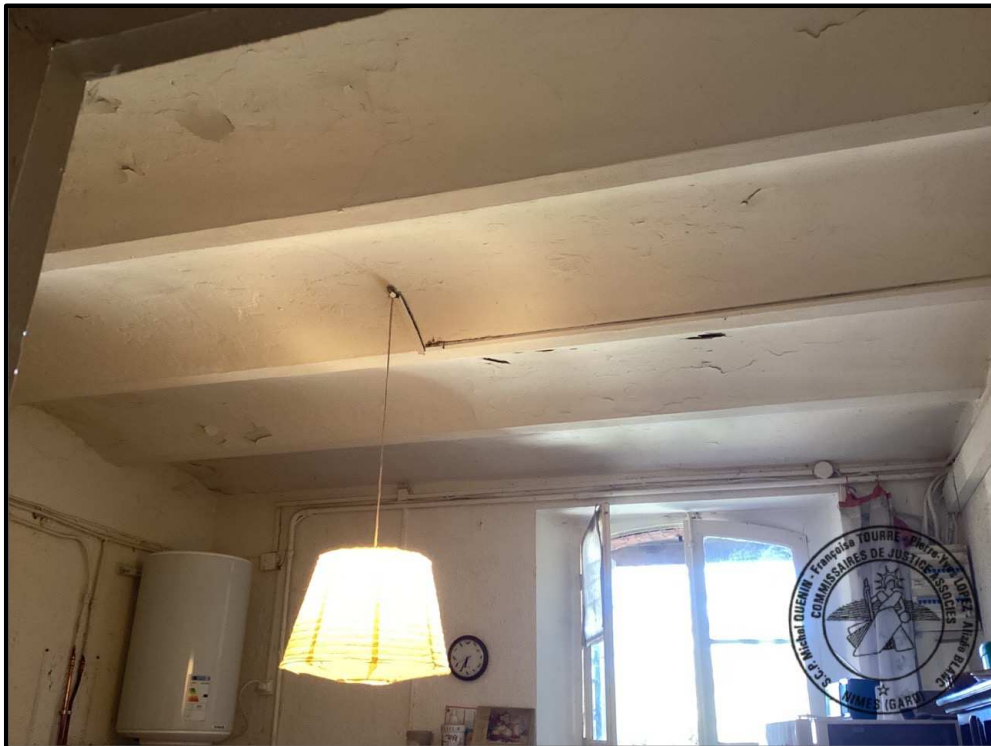
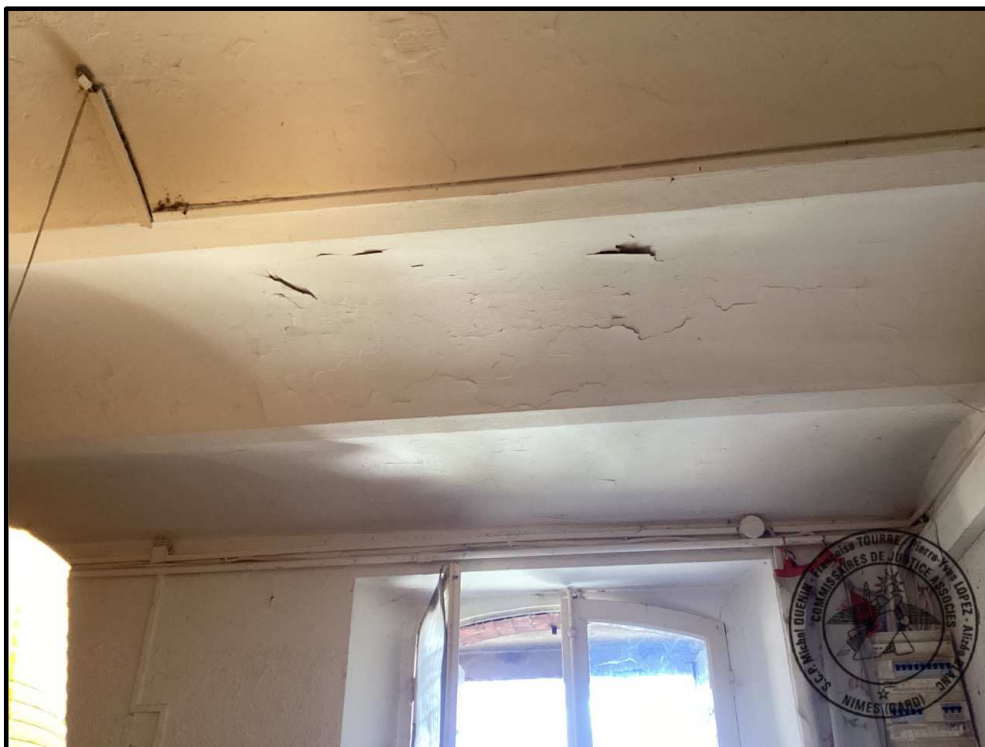
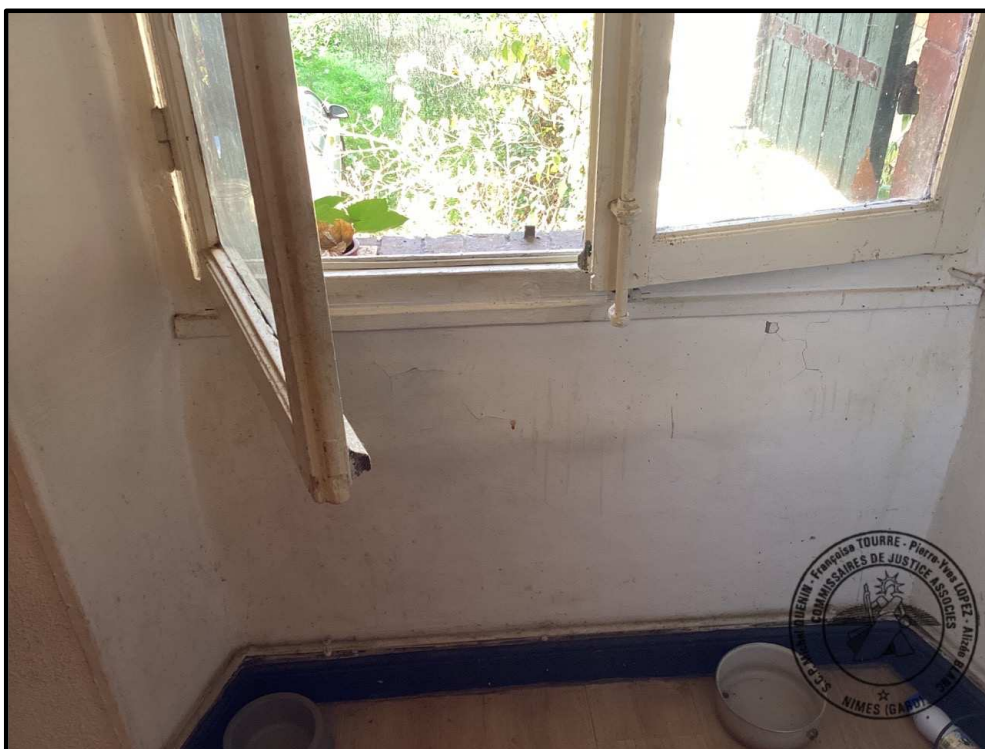
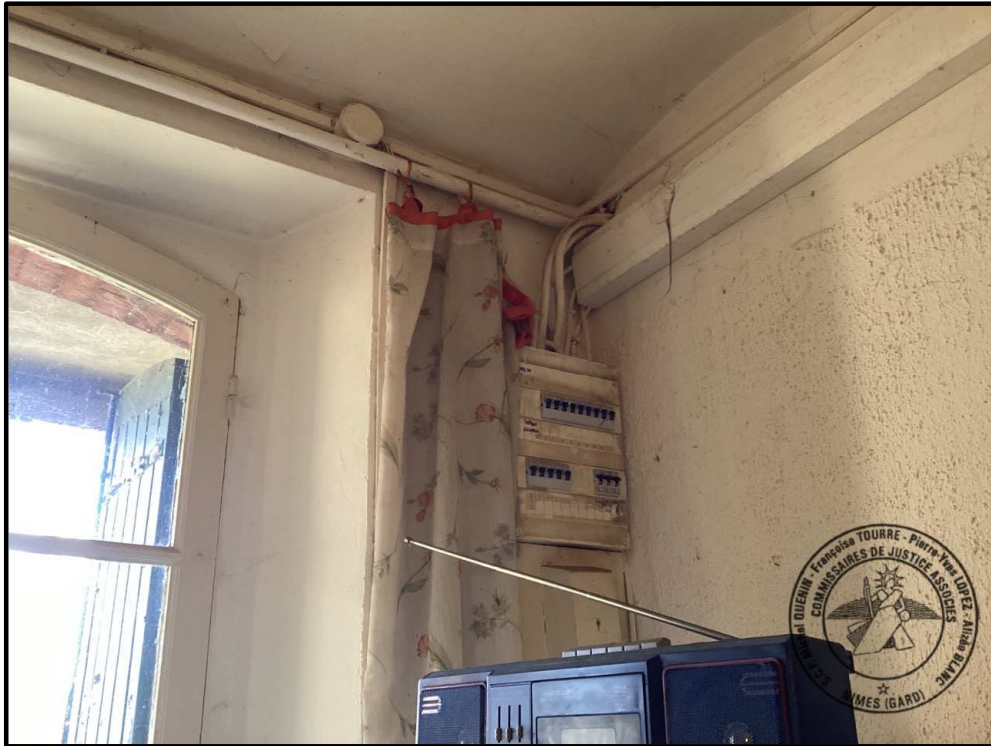
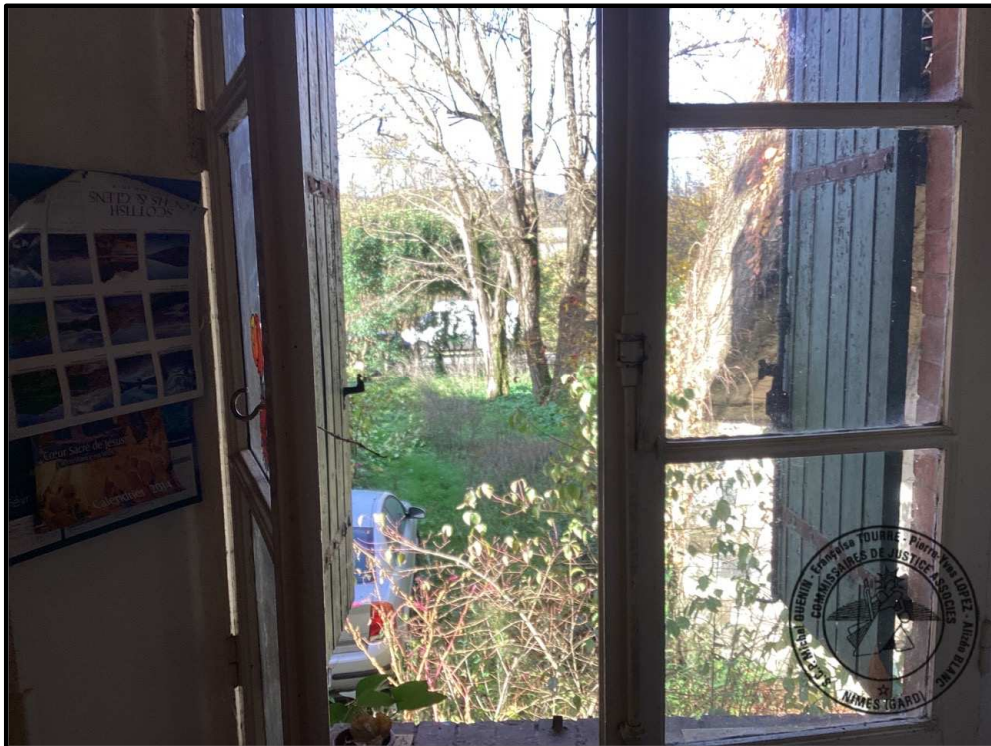
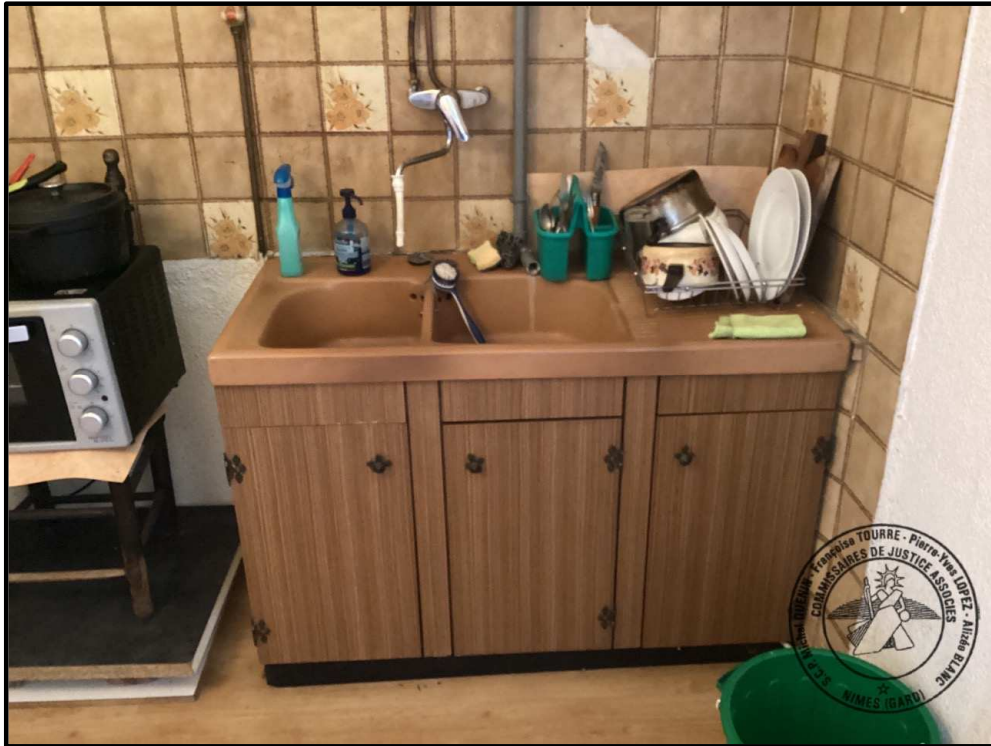
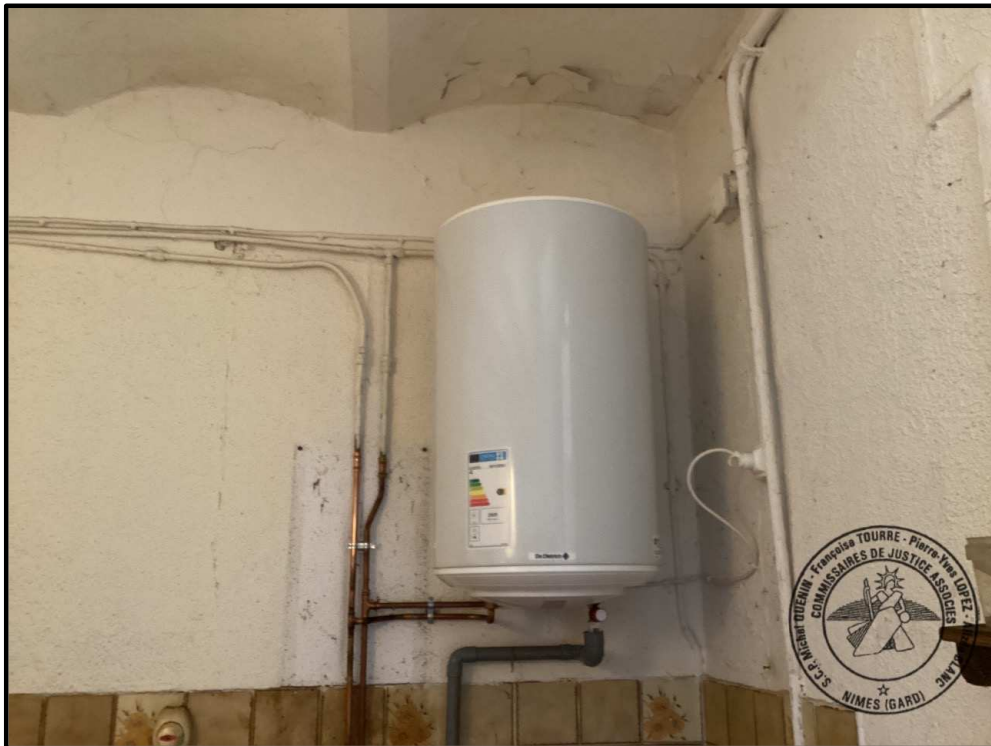
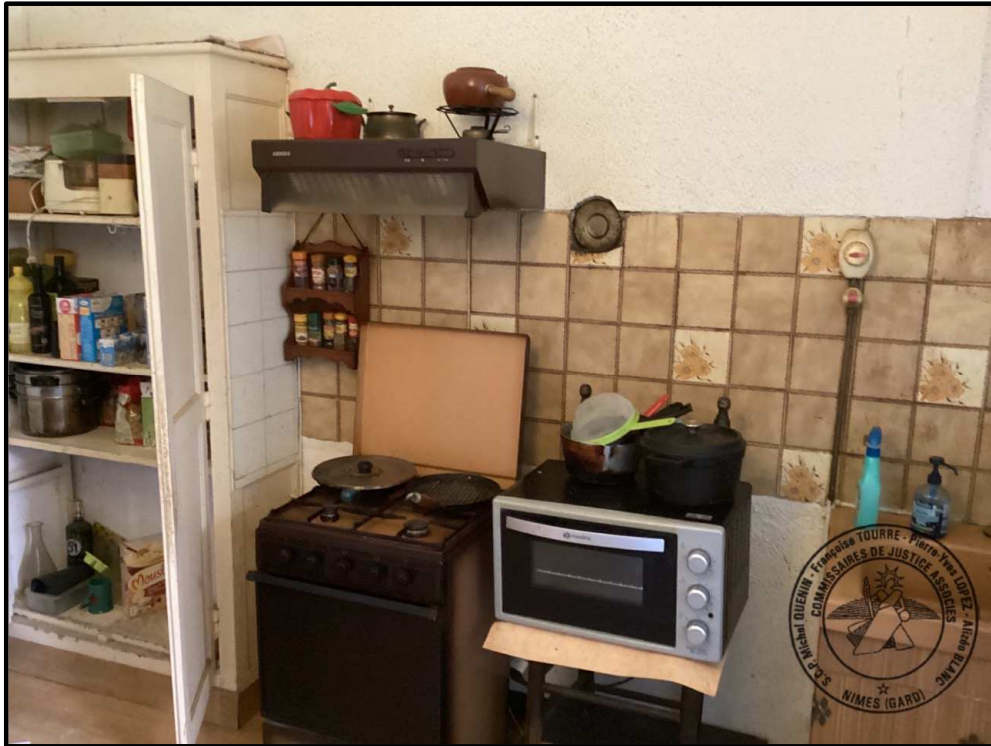
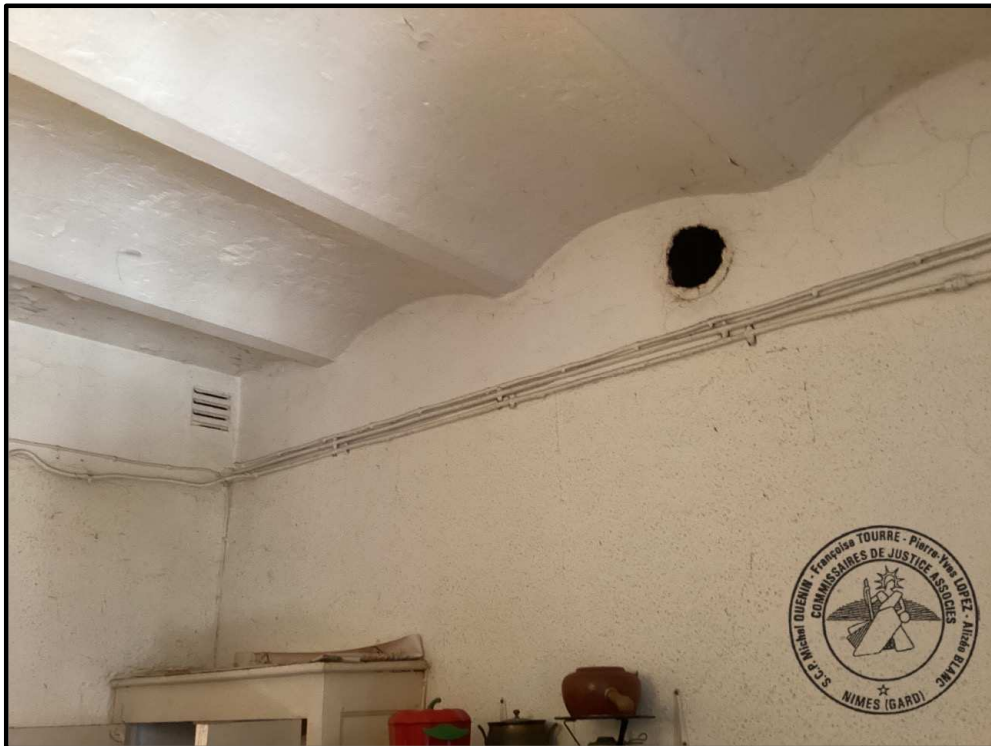
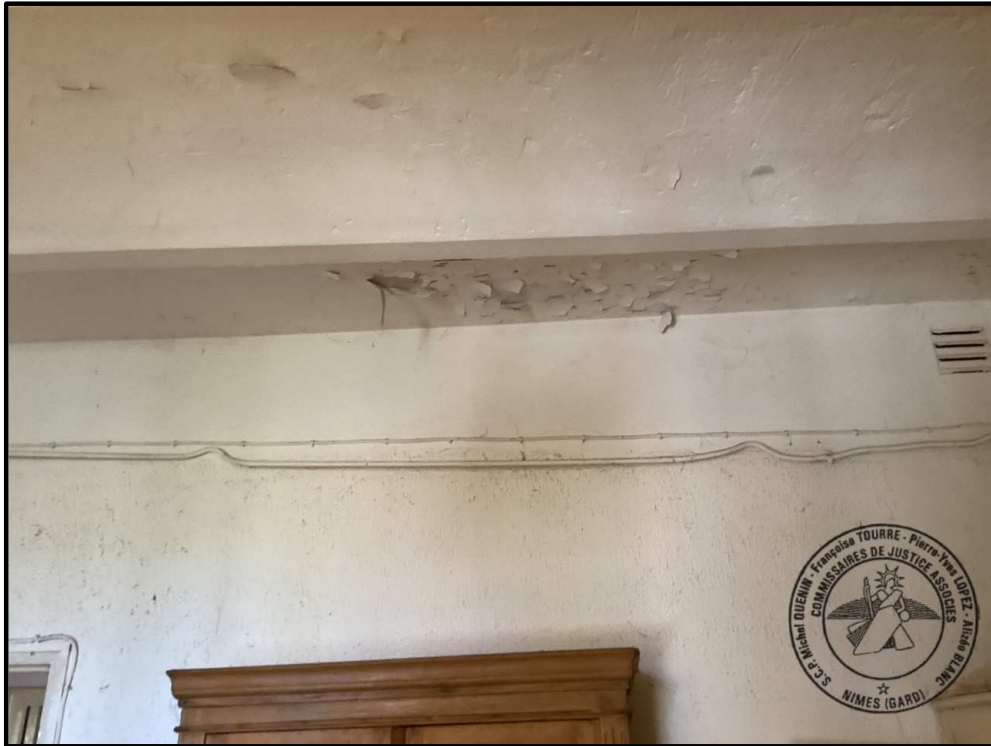
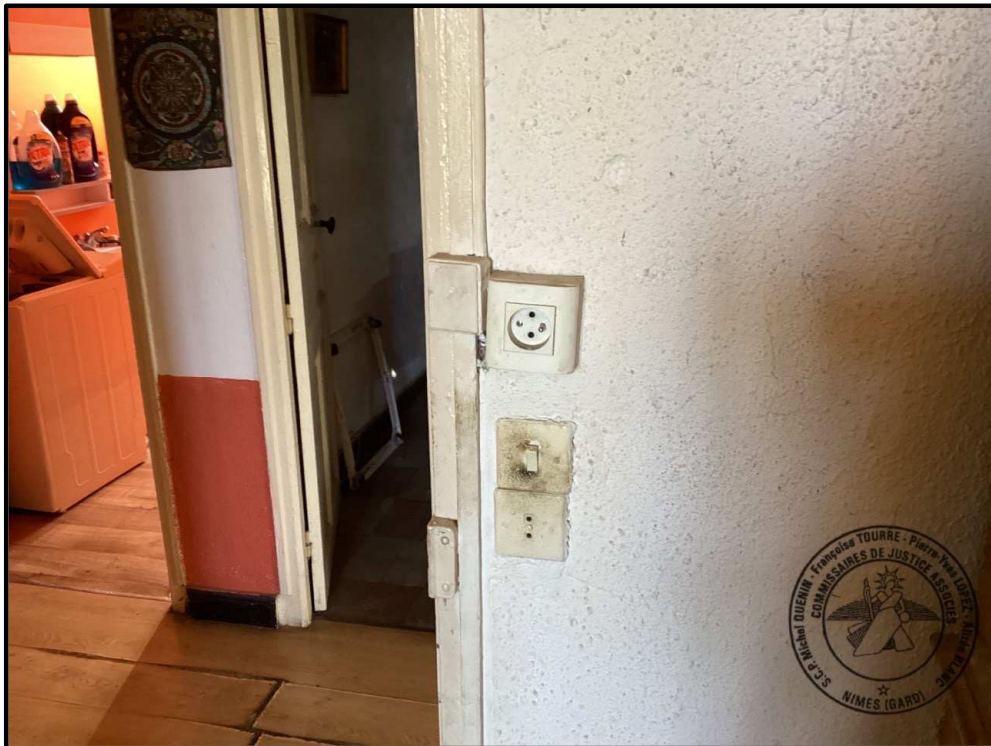
## CUISINE

Le sol est constitué d'un parquet bois, en mauvais état.

Les murs sont crépis, de couleur blanche, sales. Un trou circulaire en partie haute du pan de mur gauche.

Plafond blanchi, la peinture est largement écaillée, en mauvais état.

Un évier double bac en céramique de couleur marron robinetterie mitigeur, placard de rangement bas en mauvais état.

La pièce est ajourée côté OUEST par une fenêtre double battant, menuiserie bois peinte, en mauvais état. Volets bois double vantaux, en mauvais état.
