## **PROCES VERBAL DE CONSTAT**

## **PROCES VERBAL DE DESCRIPTION**

**111 chemin du puits de la vernede**

**30160 GAGNIERES**

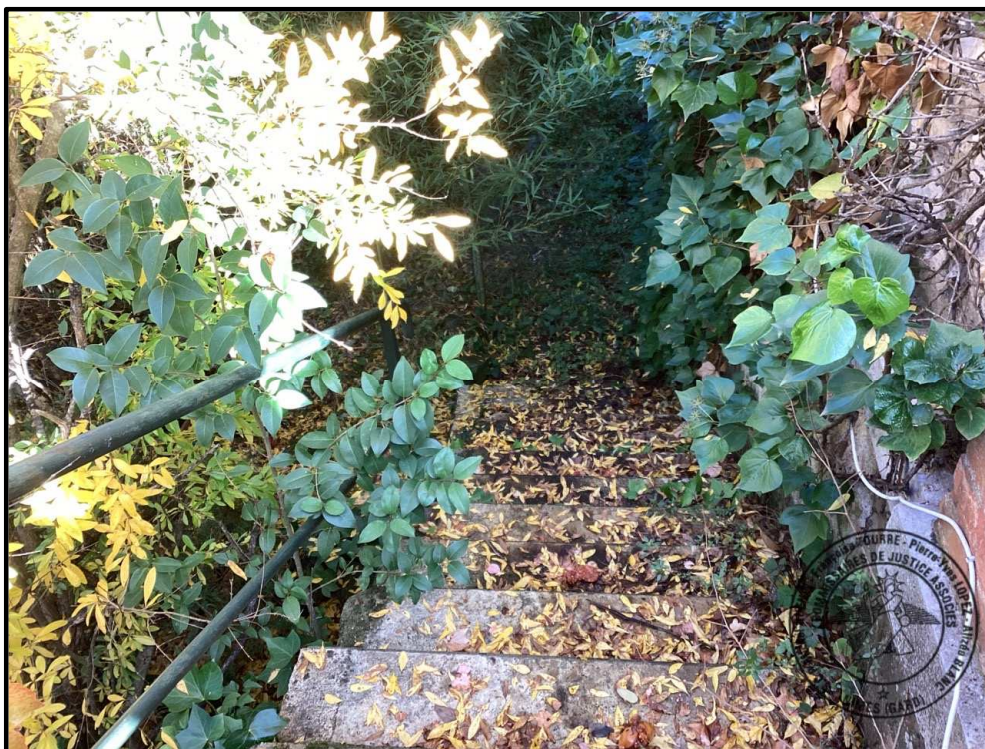
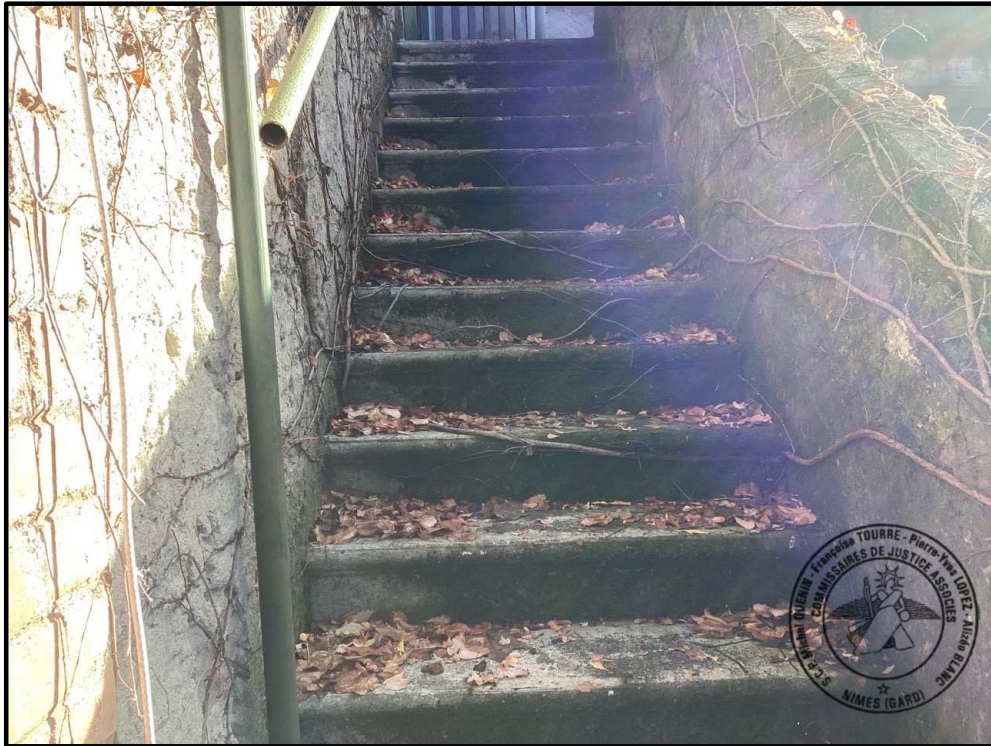
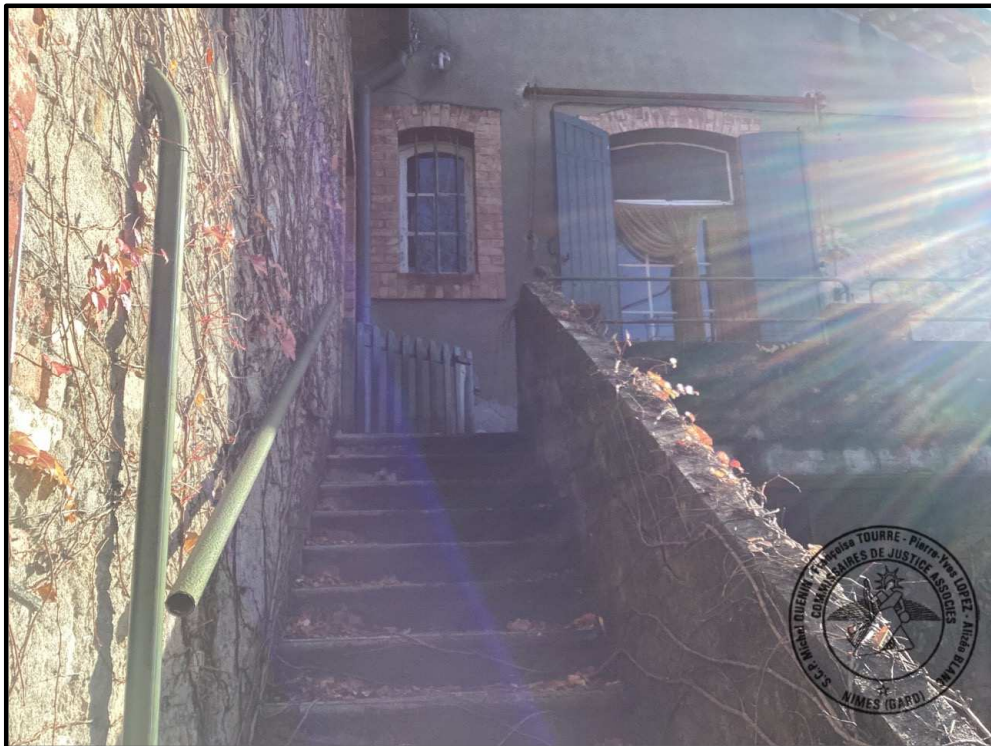
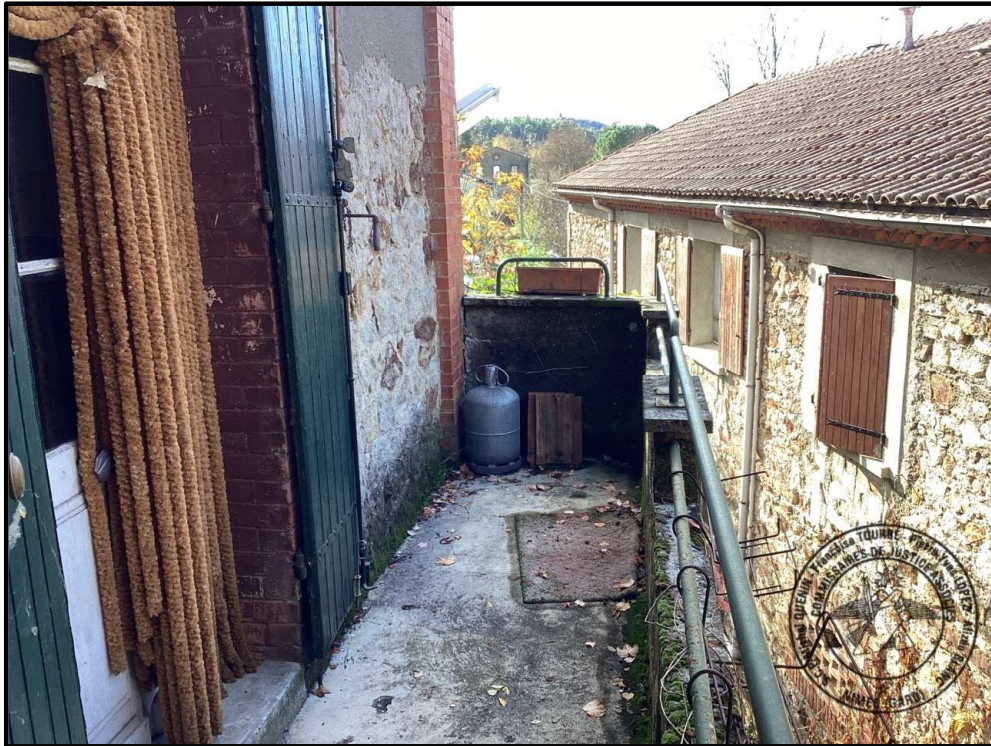
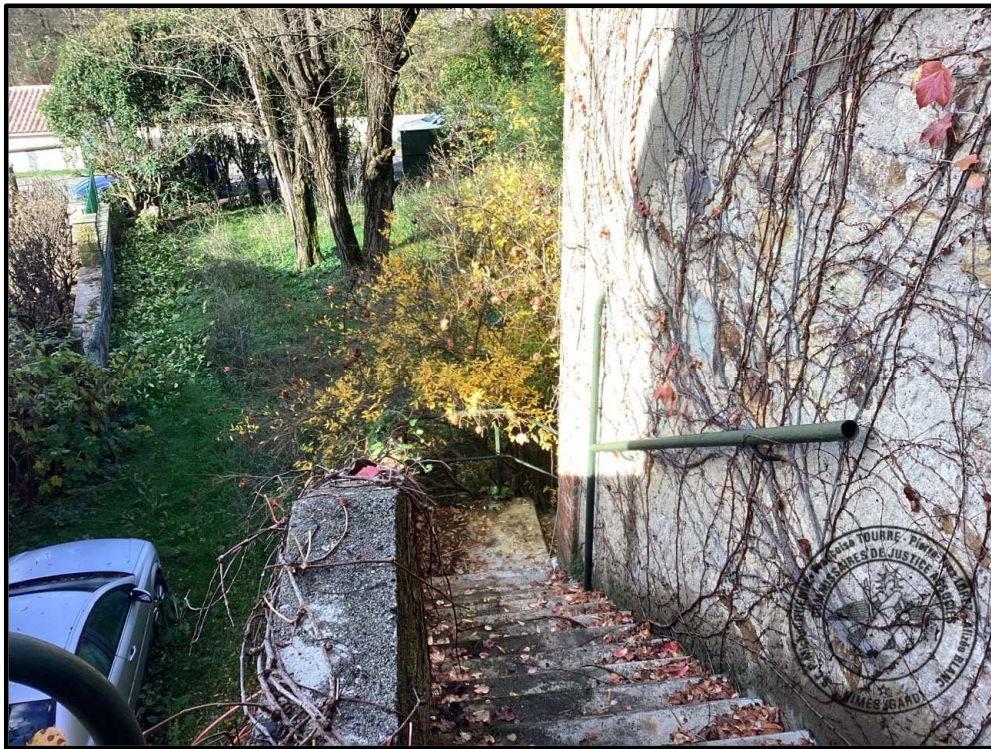
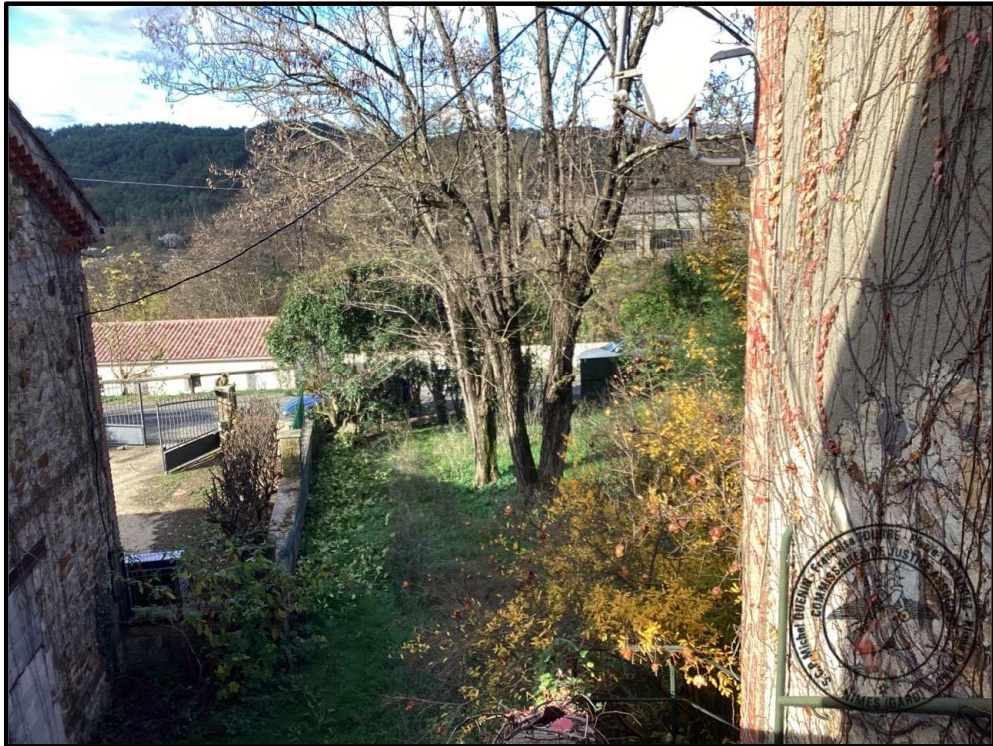
## ENTREE ET ACCES 2EME ETAGE :

Cet escalier mène à un petit balcon, donnant sur l'entrée du second étage. Rambarde métallique de couleur verte. La végétation abondante au bas de cet escalier ainsi qu'en façade.

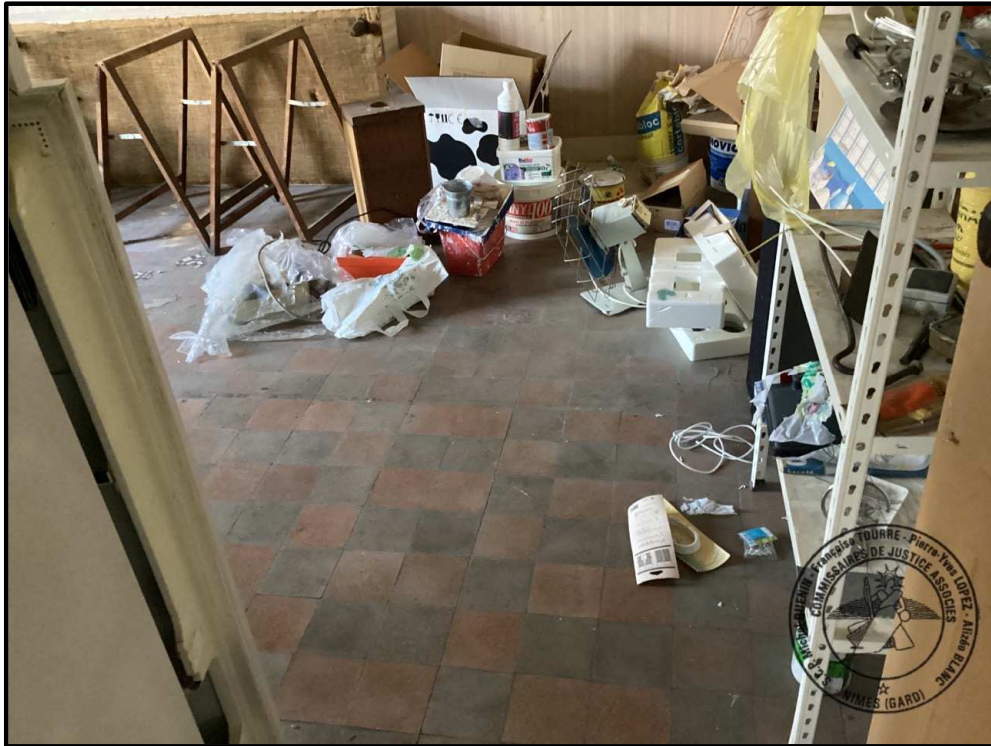
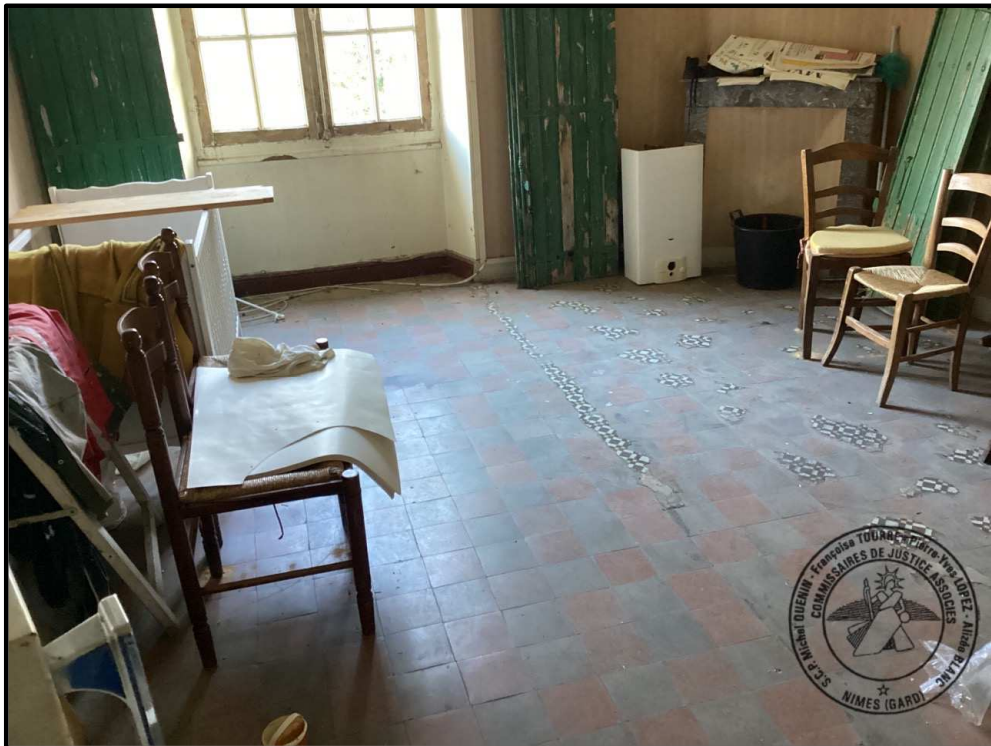
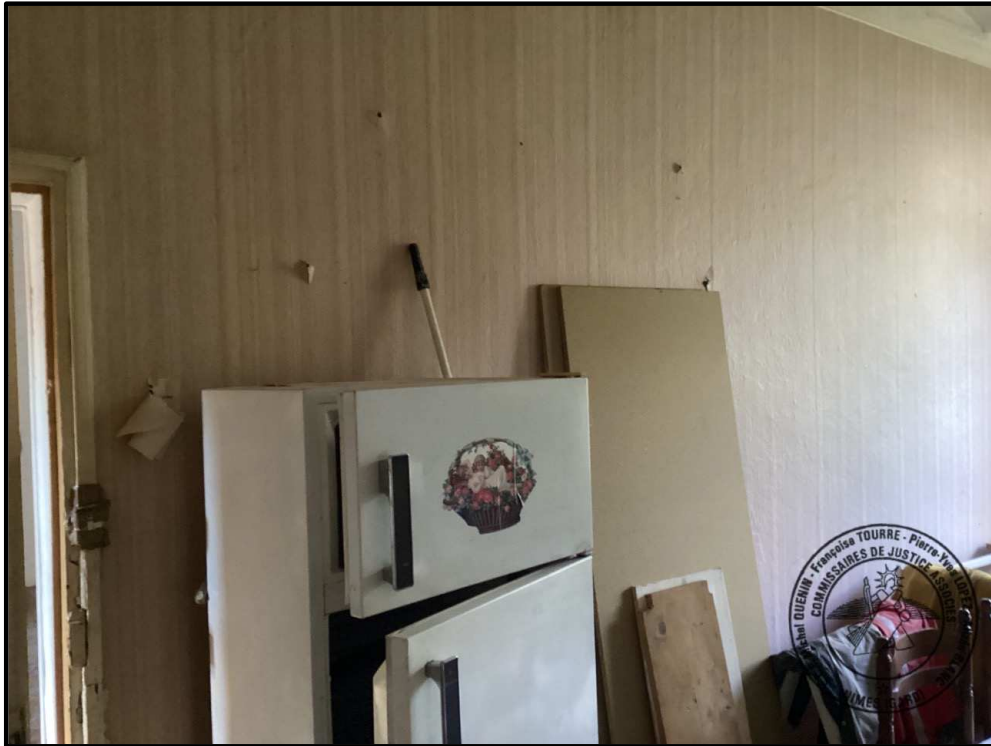
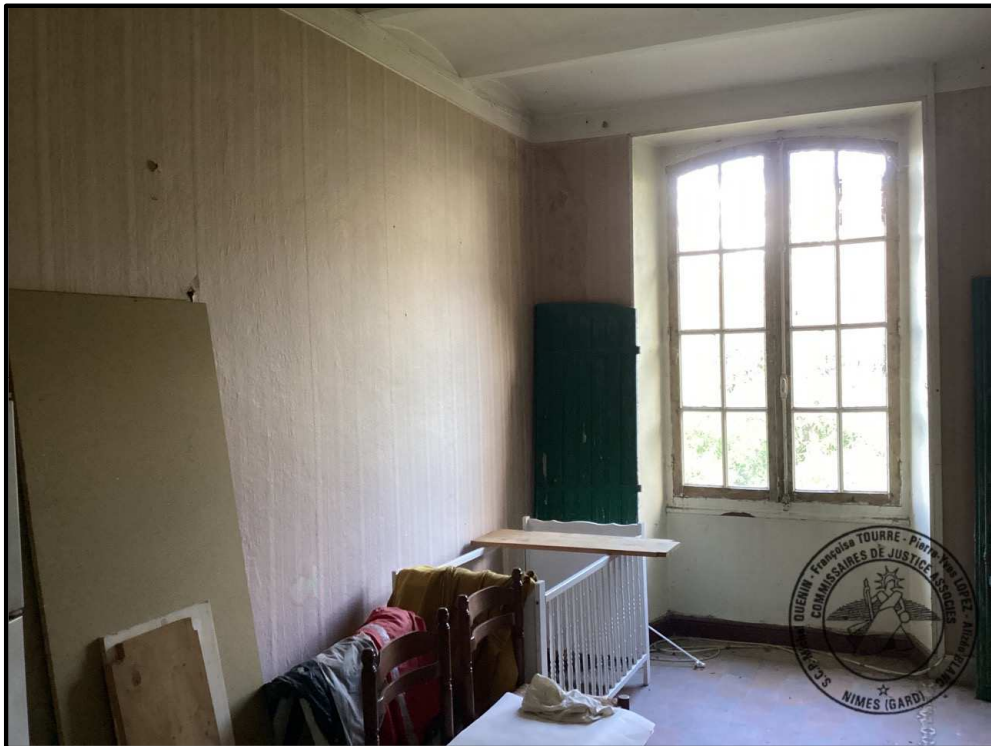
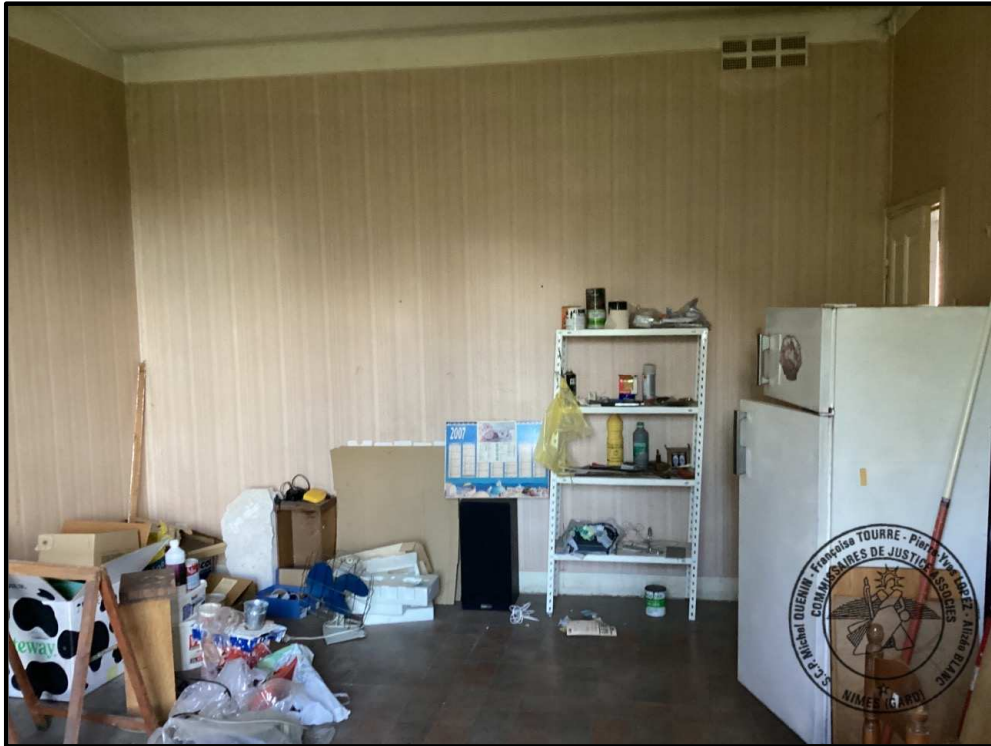
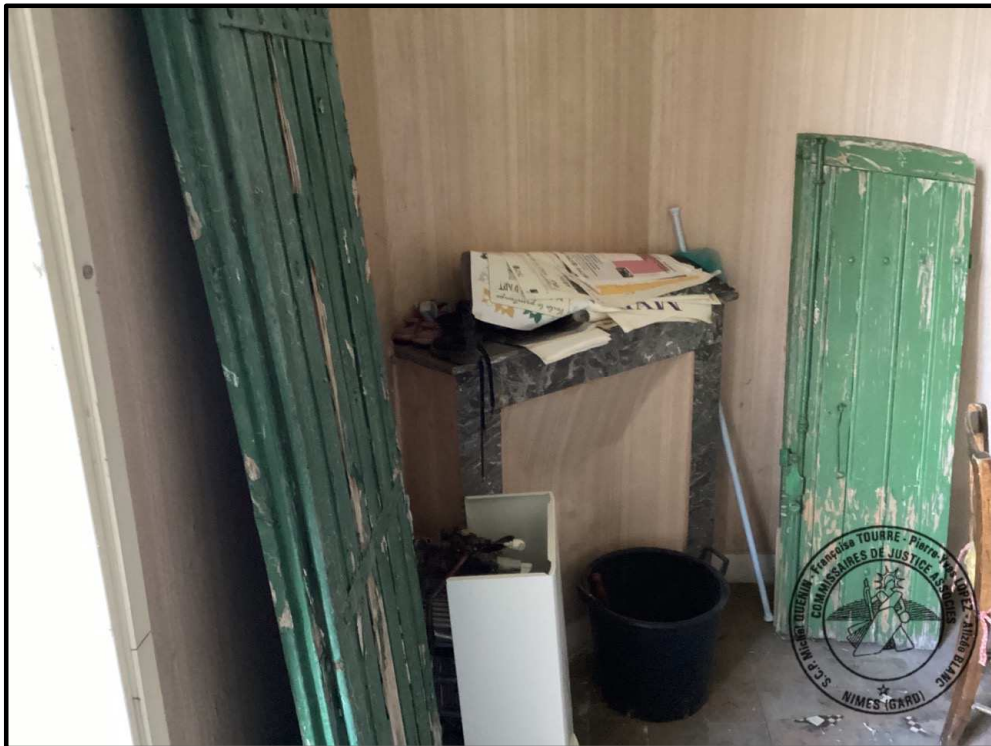
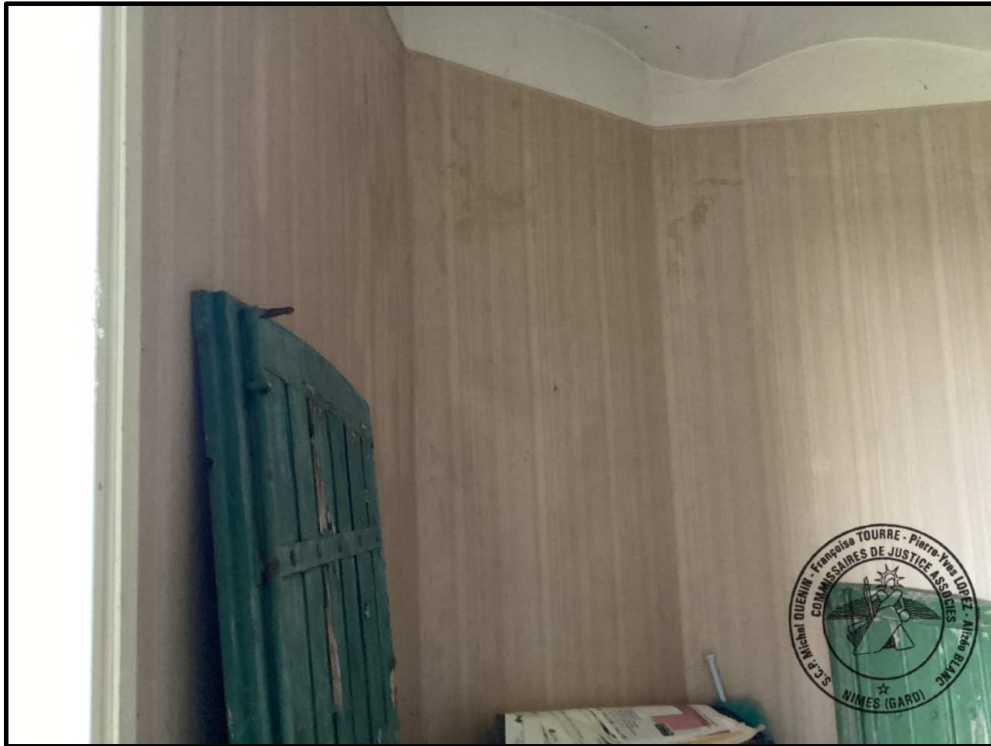
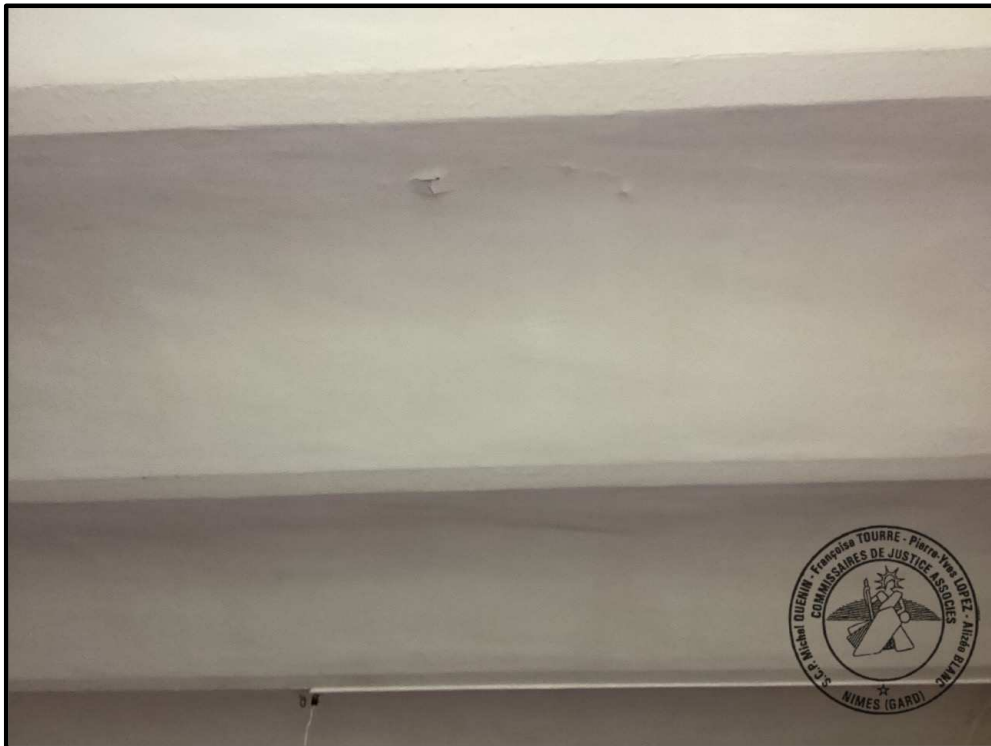
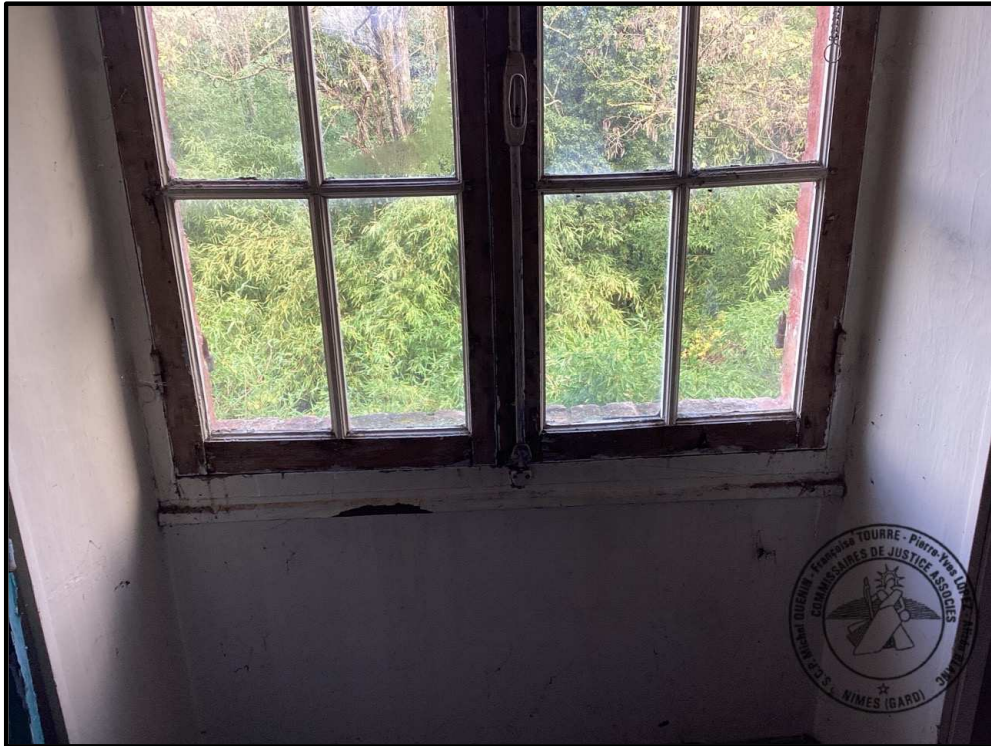
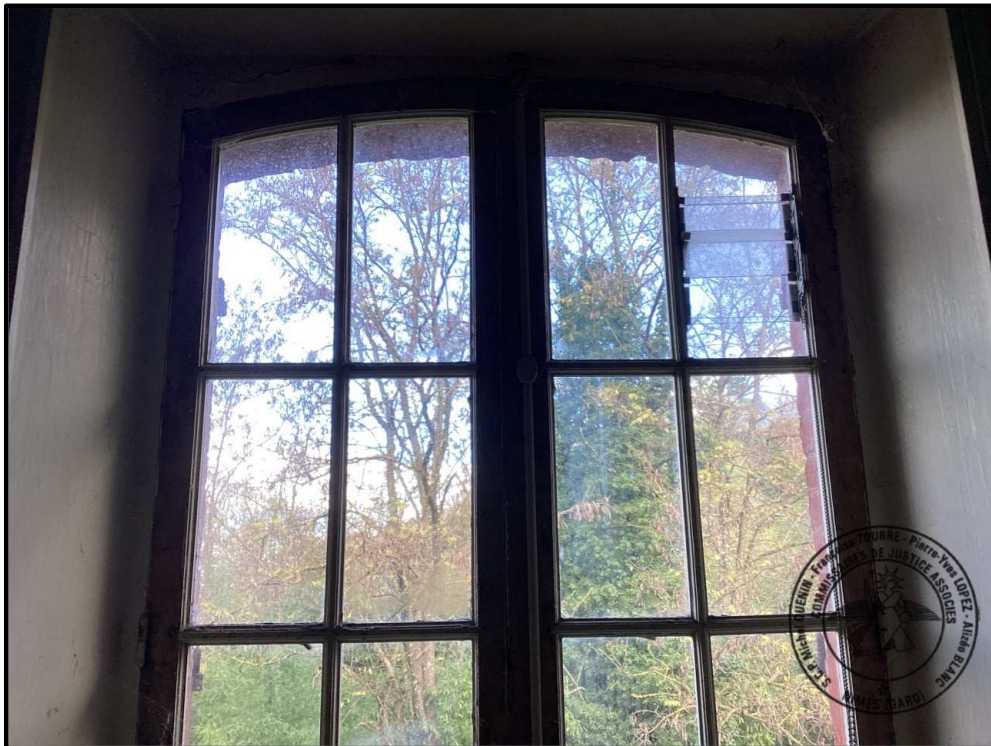
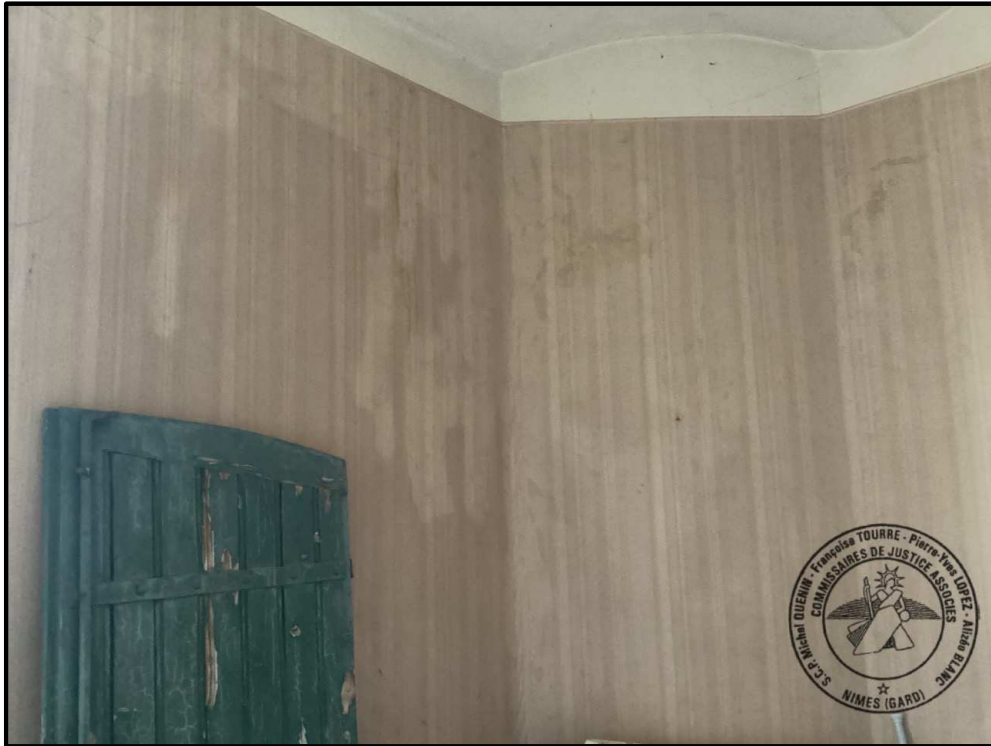
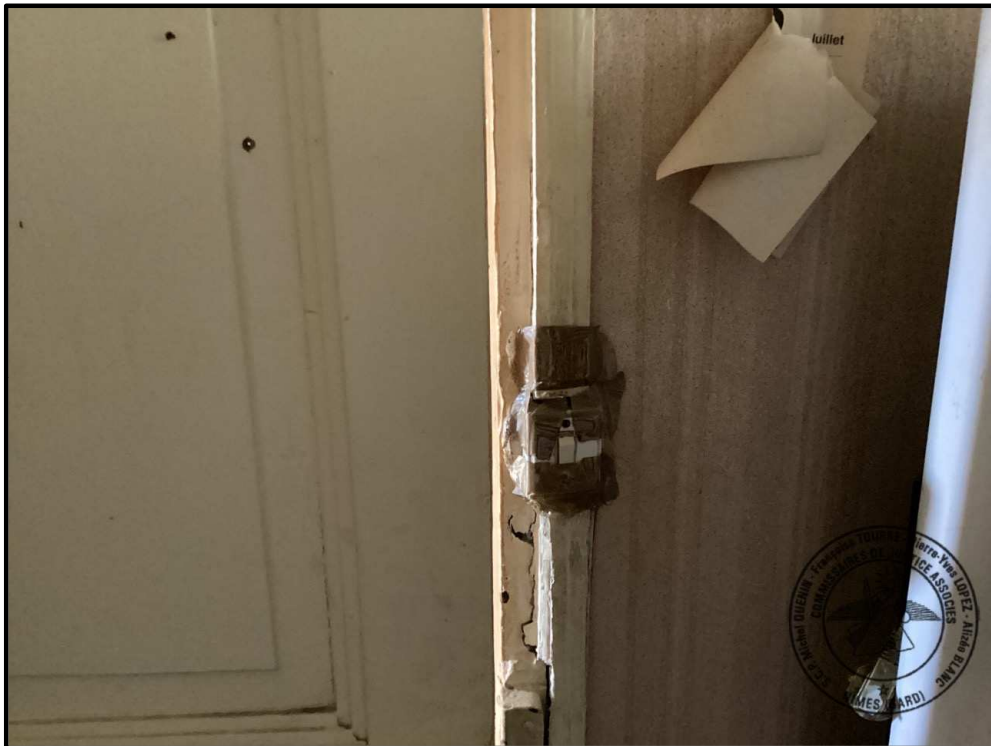
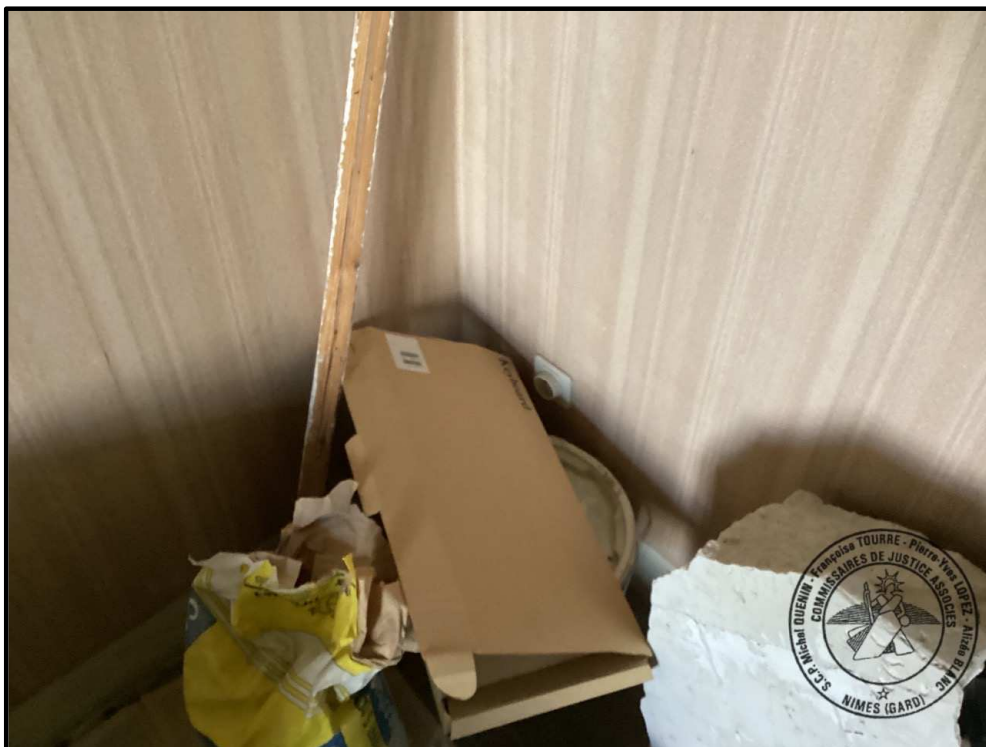
## PIECE N°2

Dans la pièce principale, à droite, une porte bois peinte en mauvais état donne accès à une seconde pièce. La peinture de la porte d'accès est largement écaillée.

Le sol est recouvert d'un carrelage bicolore, très sale.

Les murs sont tapissés. Nous relevons de nombreuses traces d'infiltrations, avec des coulures et auréoles de couleur marron. De nombreux trous au mur. La tapisserie se décolle.

Plafond blanchi, la peinture est légèrement écaillée.

La pièce est ajourée au NORD par une fenêtre double battant, menuiserie bois ancienne, en mauvais état. Cette ouverture est dépourvue de volet.

Un interrupteur ancien, scotché.

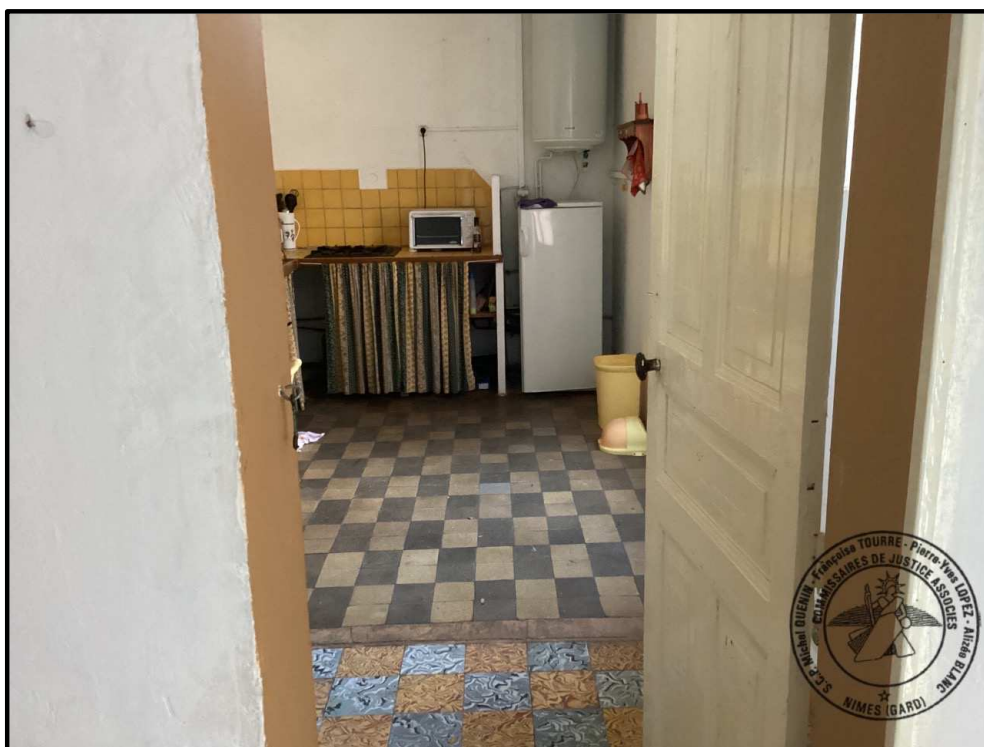
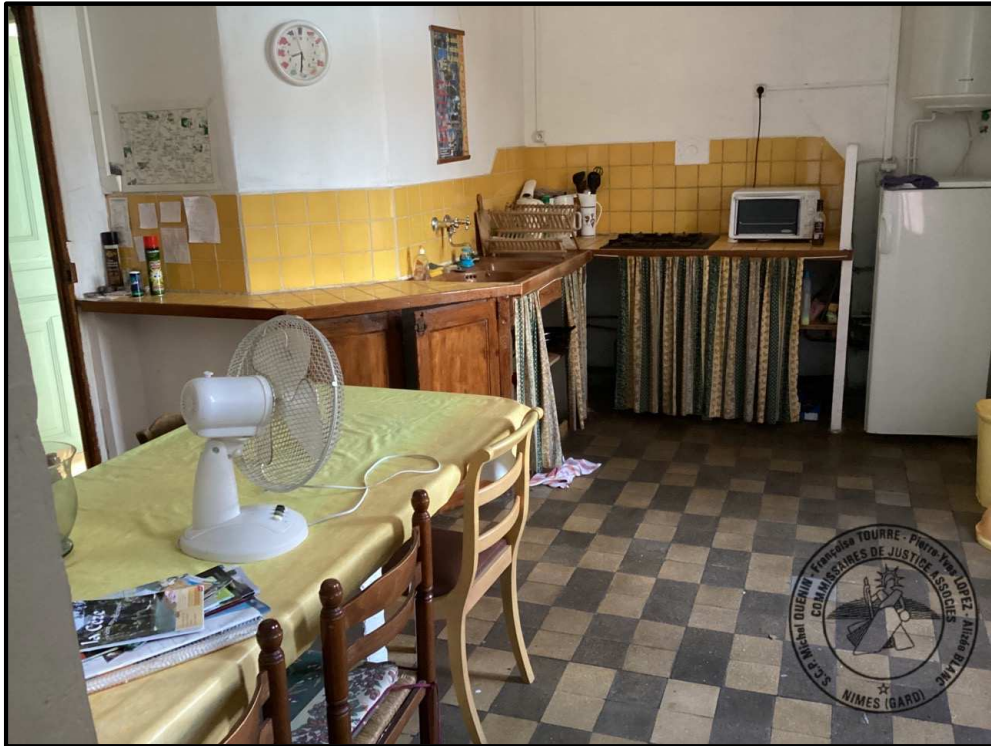
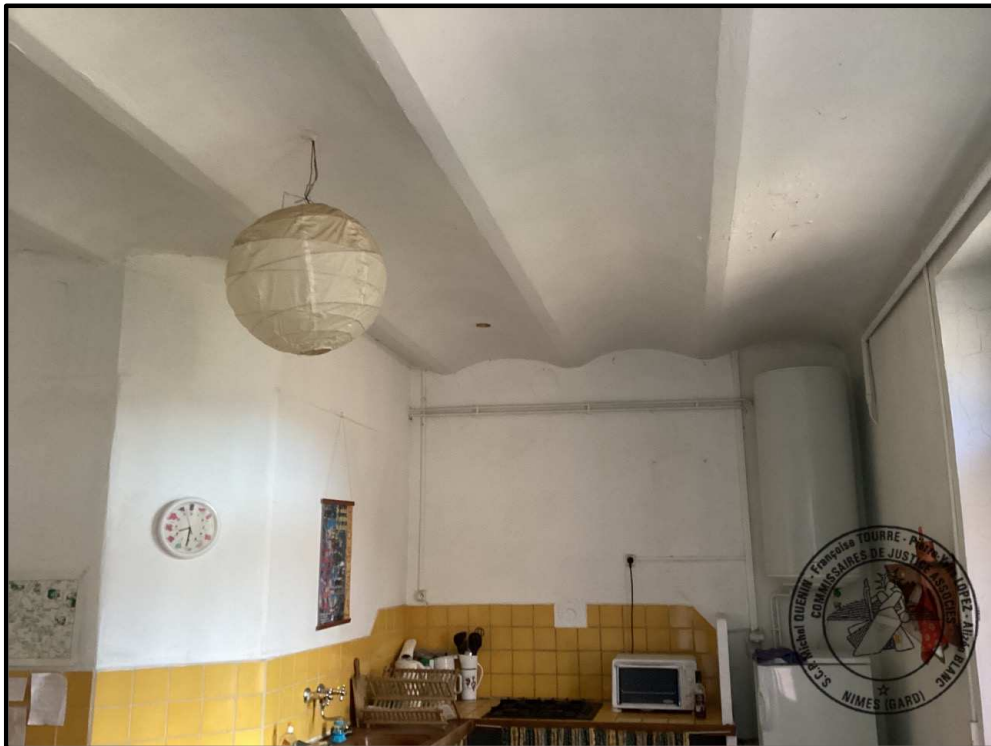
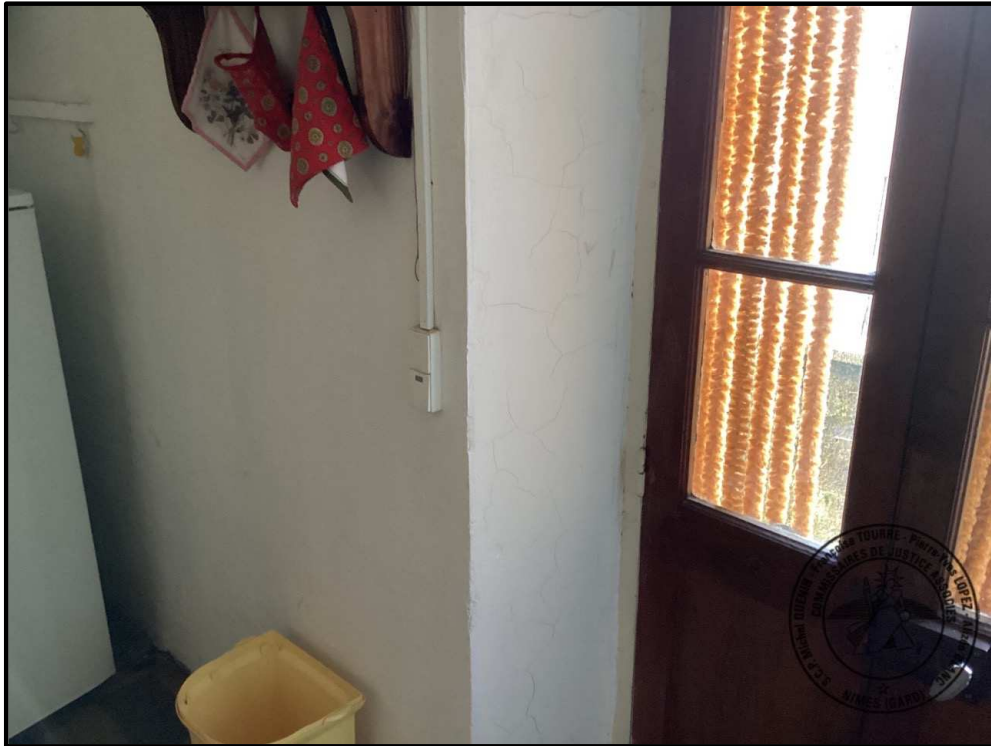
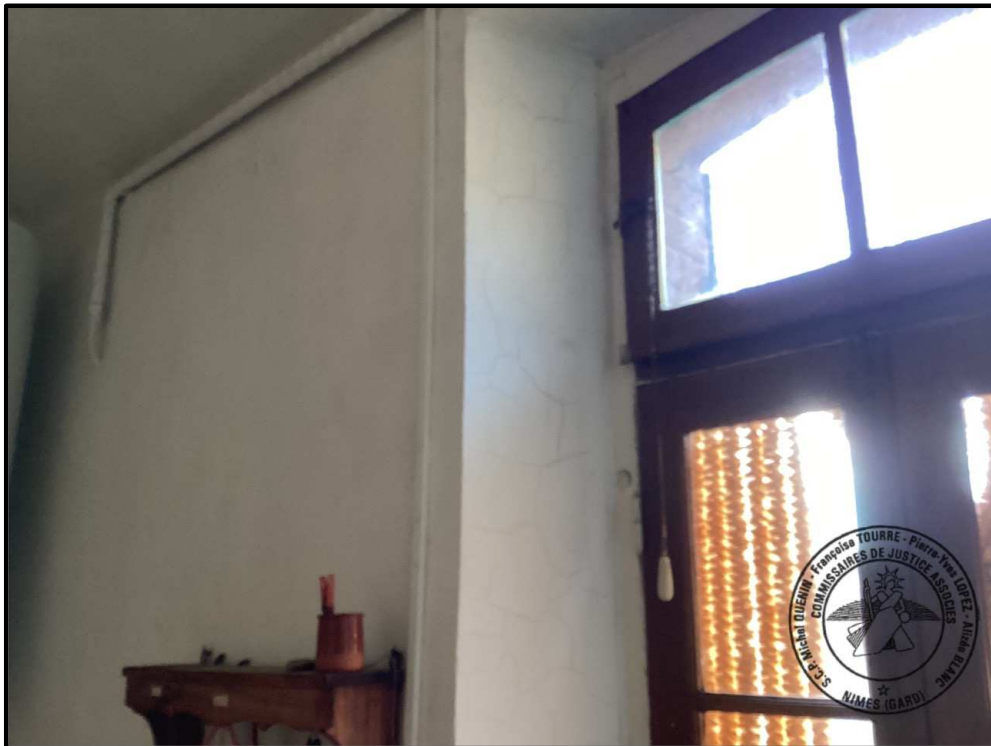
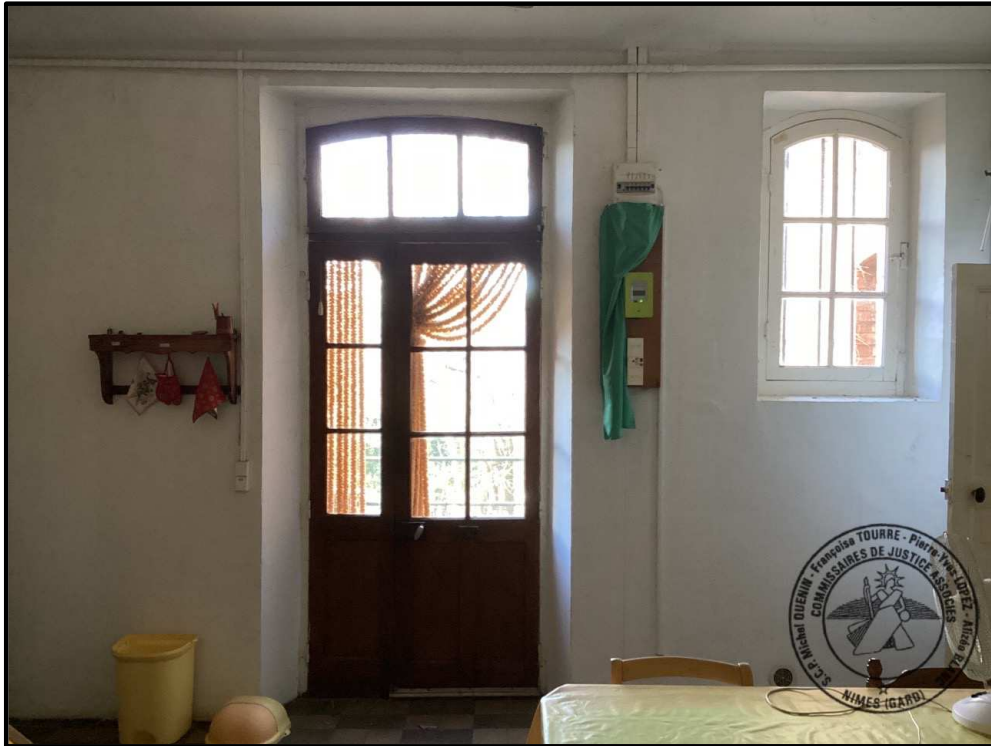
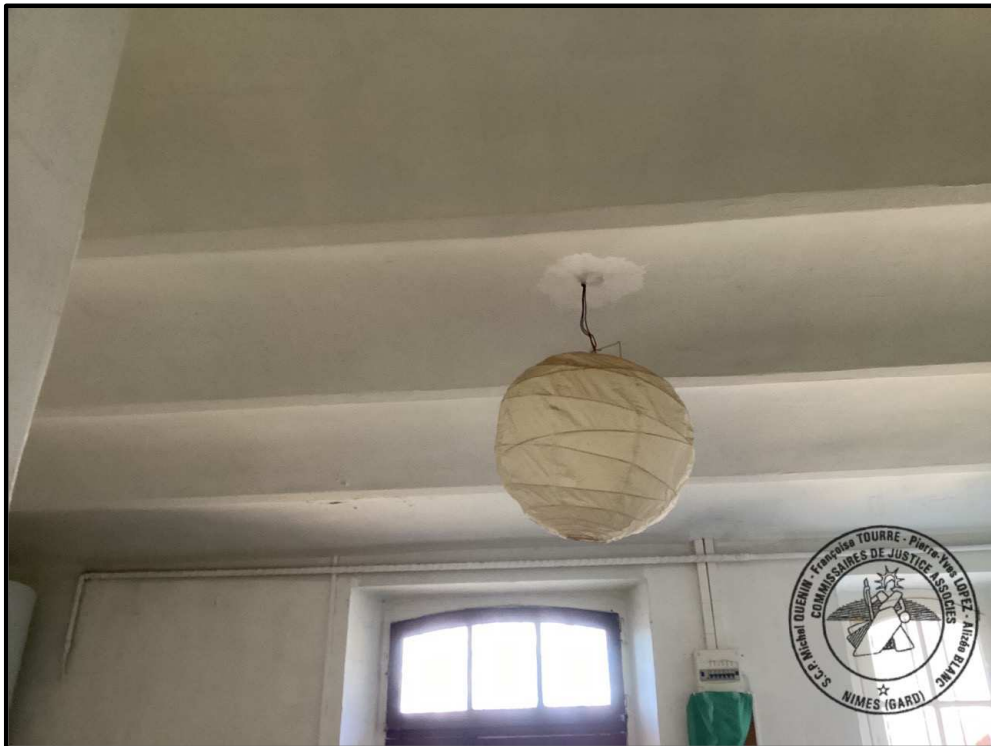
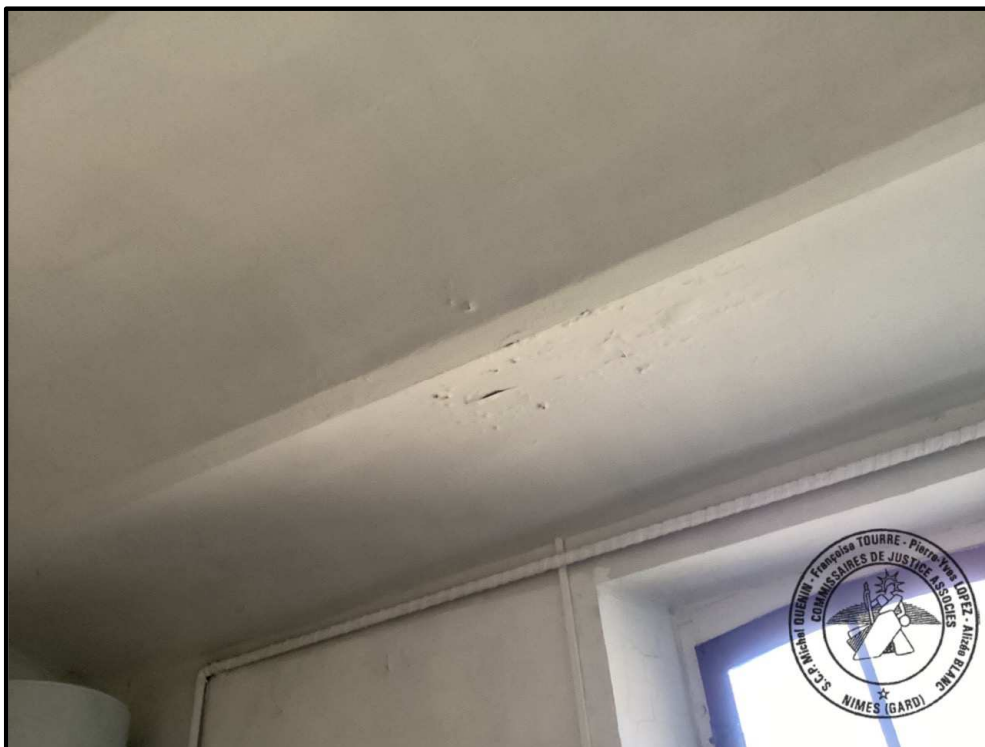
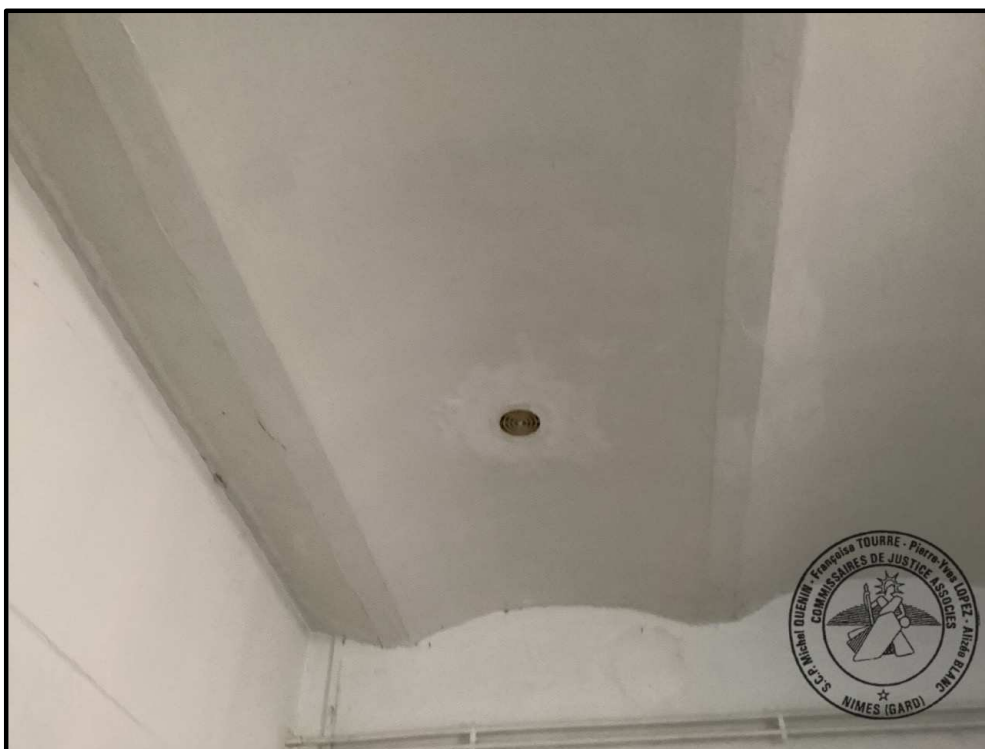
## **CUISINE**

Le sol est recouvert de deux types de carrelage bicolore, d'aspect ancien, sale.

Les murs sont blanchis. La peinture s'écaille.

Plafond blanchi, la peinture est cloquée. Un point lumineux en plafond.

En façade OUEST, une porte fenêtre menuiserie bois, en état d'usage et une fenêtre un battant menuiserie bois peinte de couleur blanche.
