## **PROCES VERBAL DE CONSTAT**

## **PROCES VERBAL DE DESCRIPTION**

**111 chemin du puits de la vernede**

**30160 GAGNIERES**

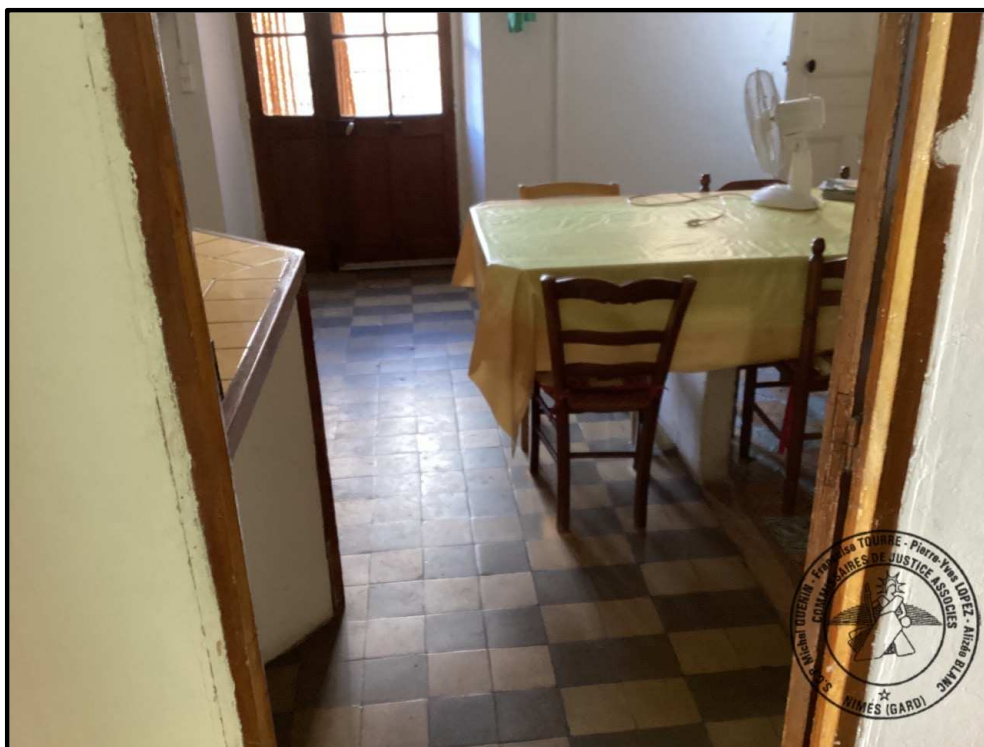
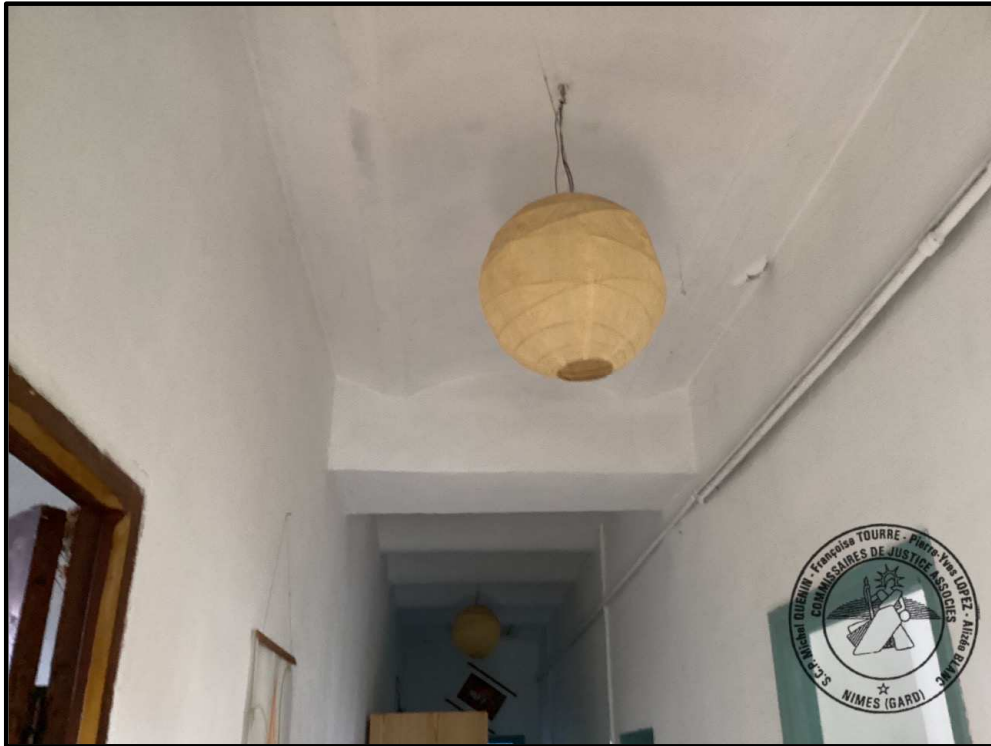
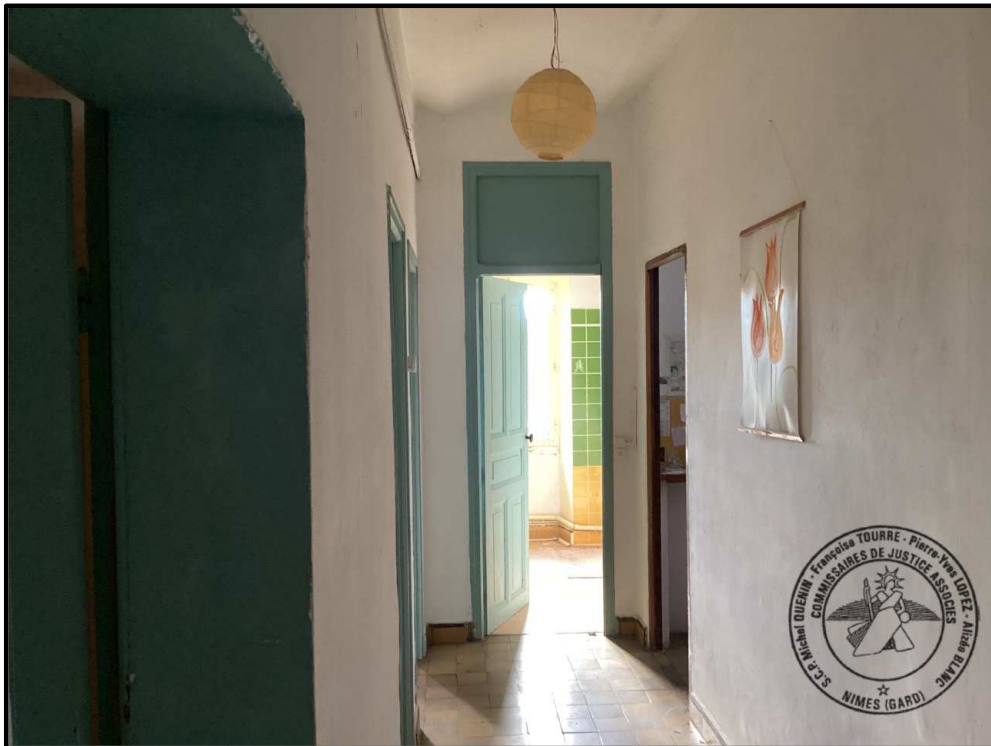
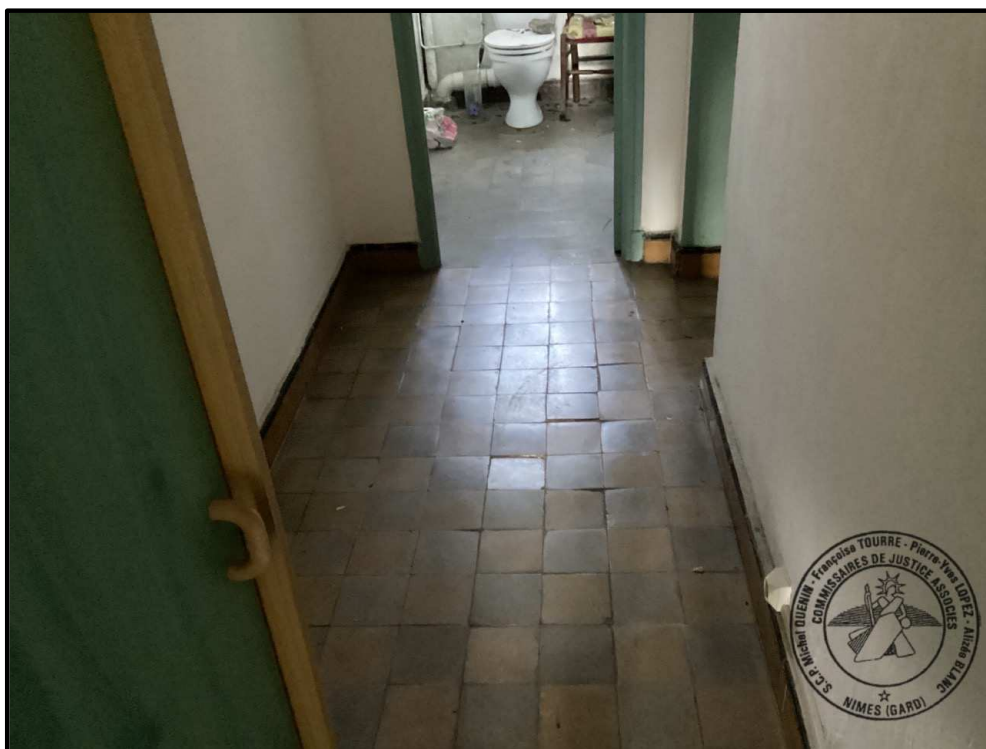
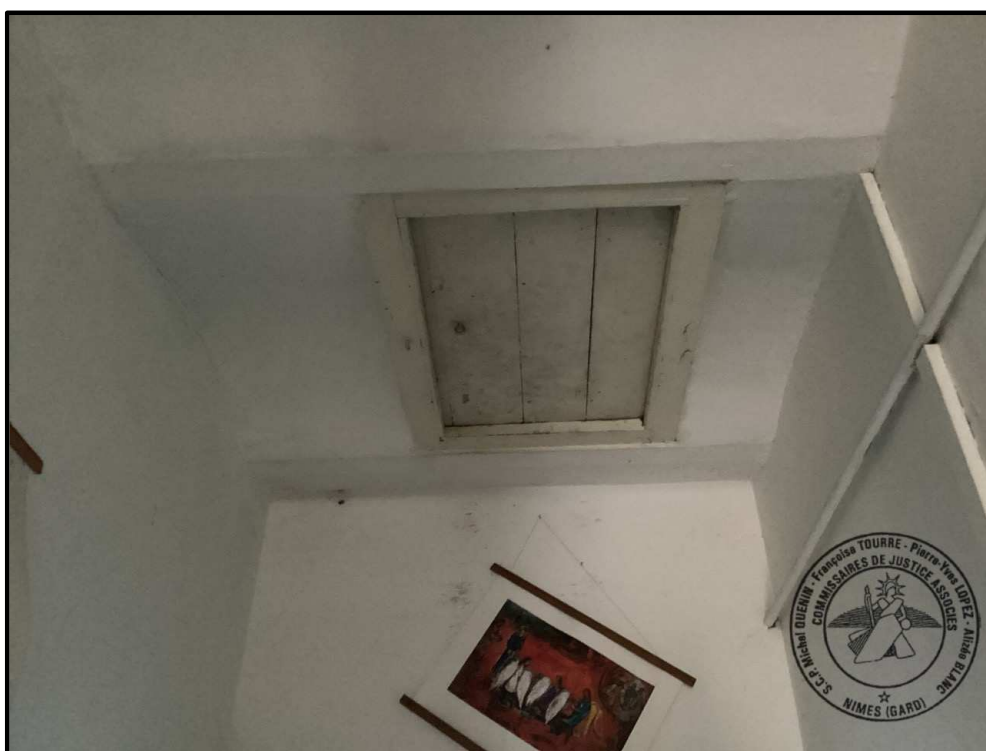
## COULOIR DE DISTRIBUTION :

Le sol est recouvert d'un carrelage bicolore, ancien, en mauvais état.

Les murs sont enduits, blanchis, sales, en mauvais état.

Plafond blanchi, la peinture s'écaille.

Une trappe bois pour accéder aux combles, inaccessible.

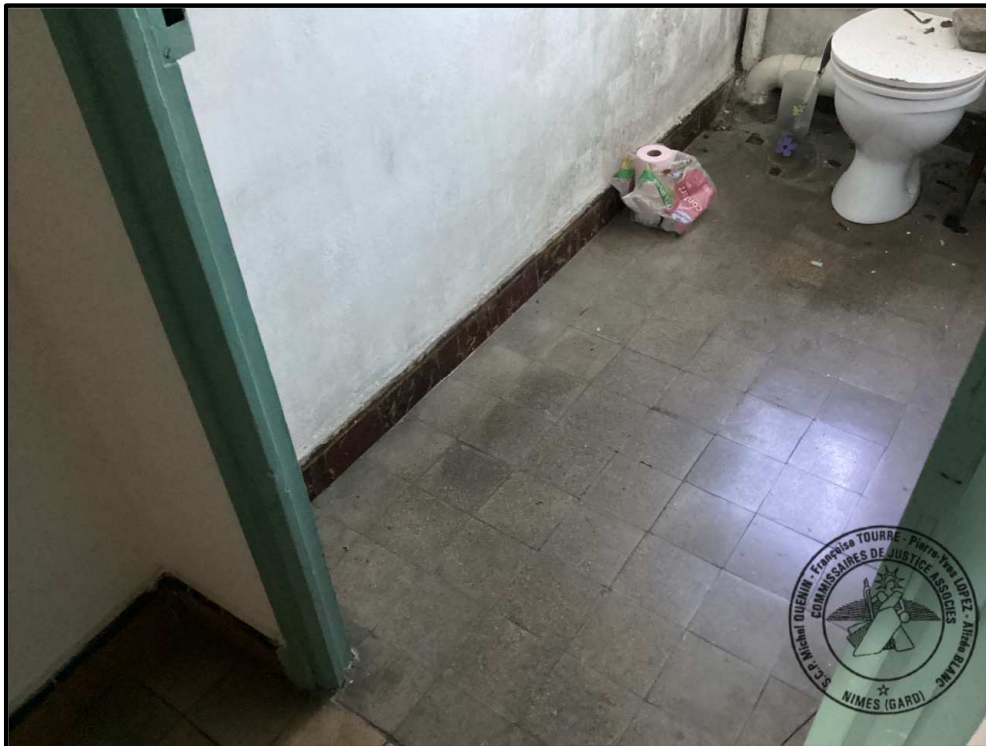
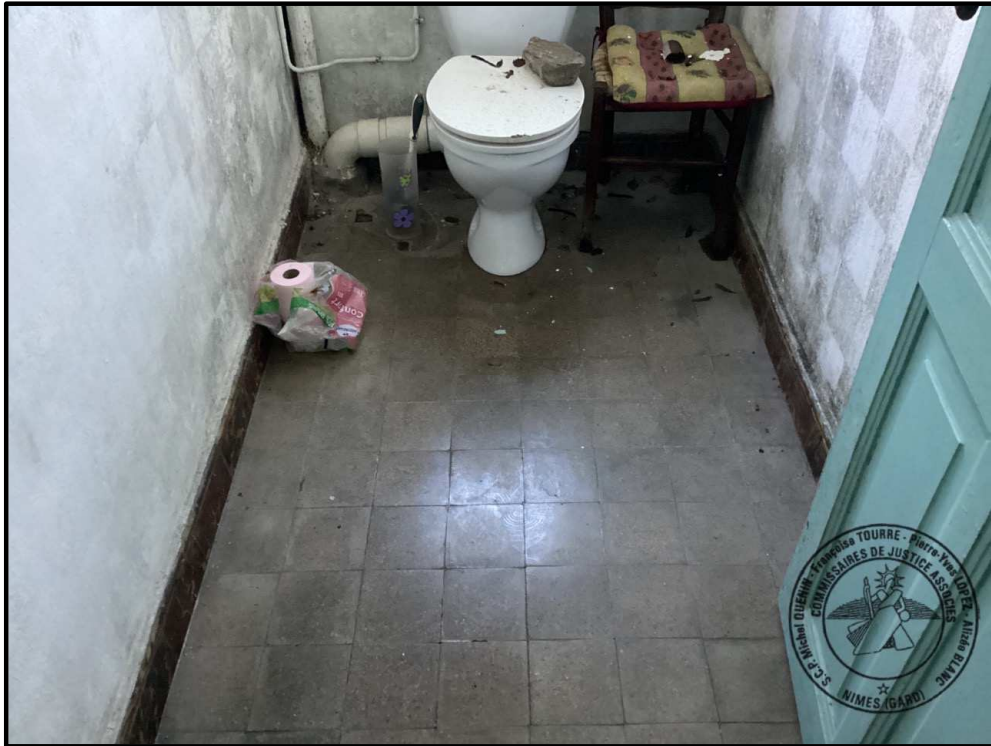
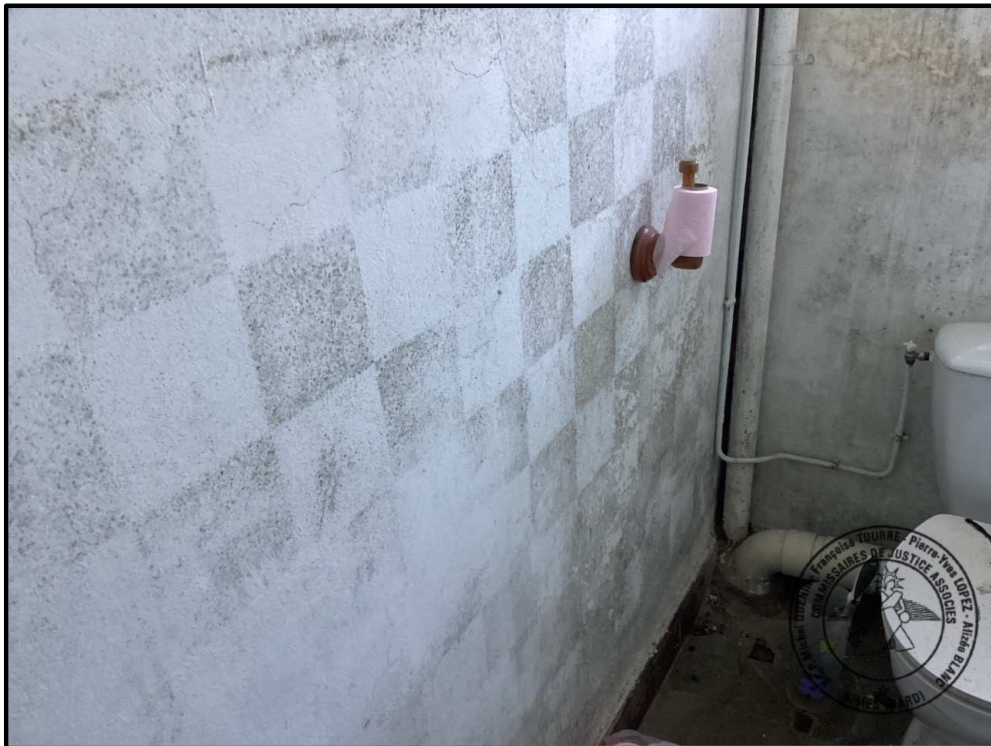
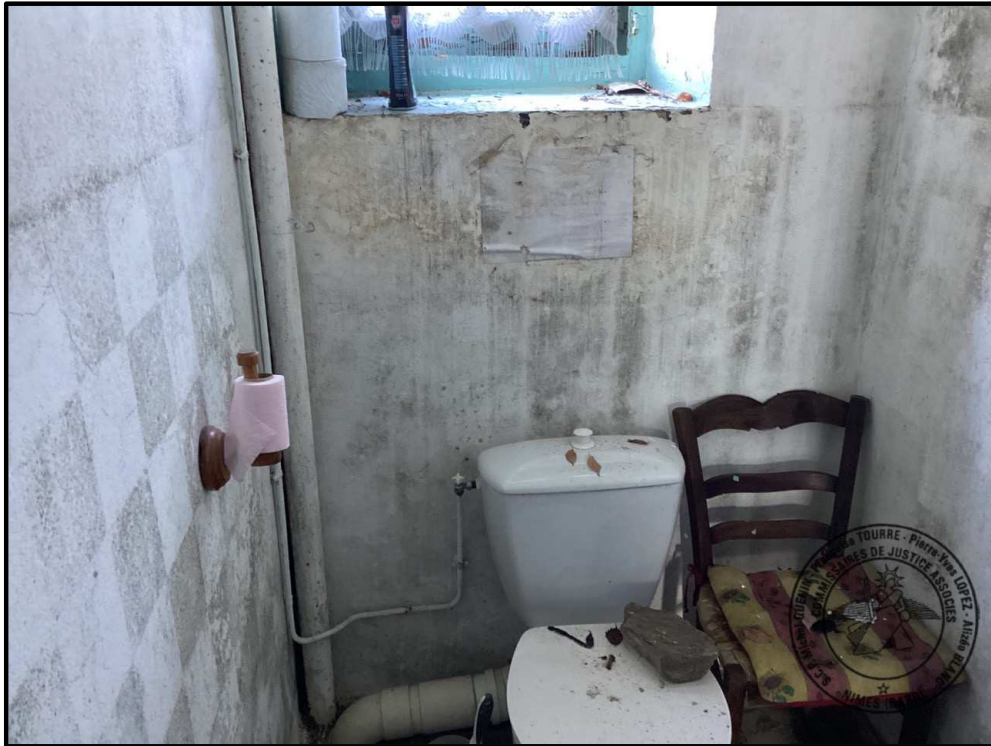
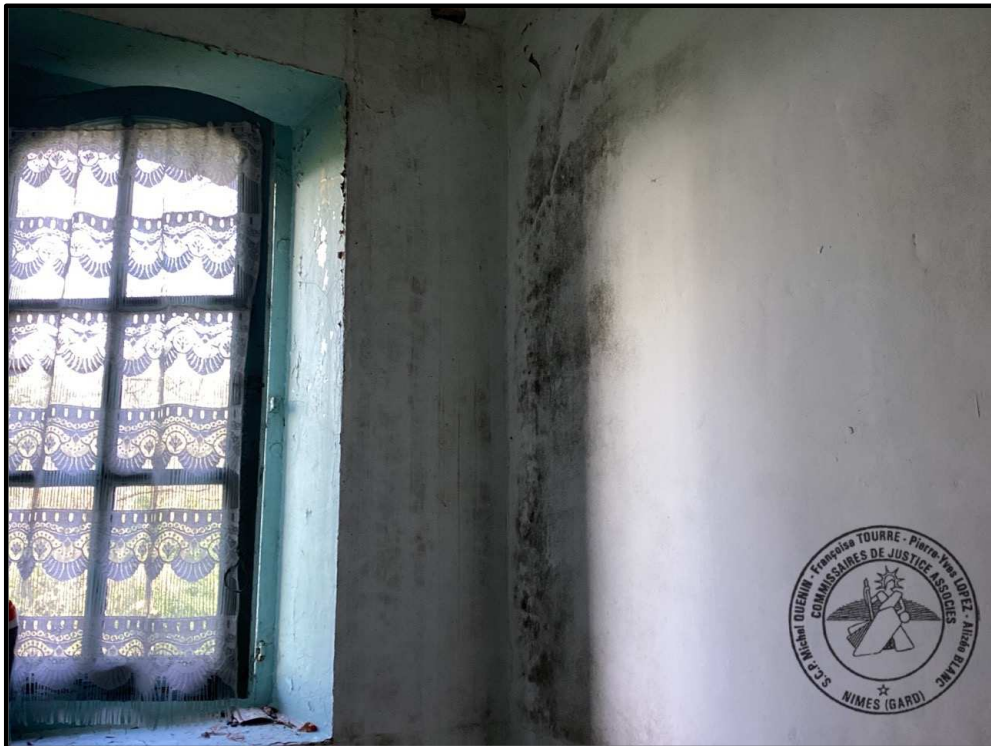
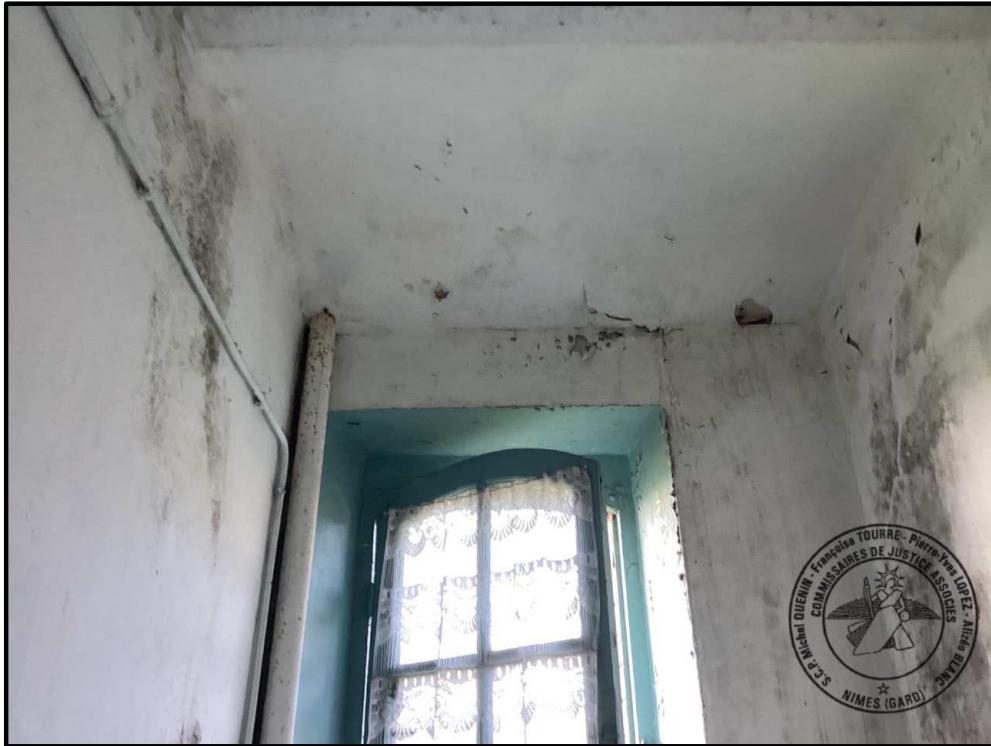
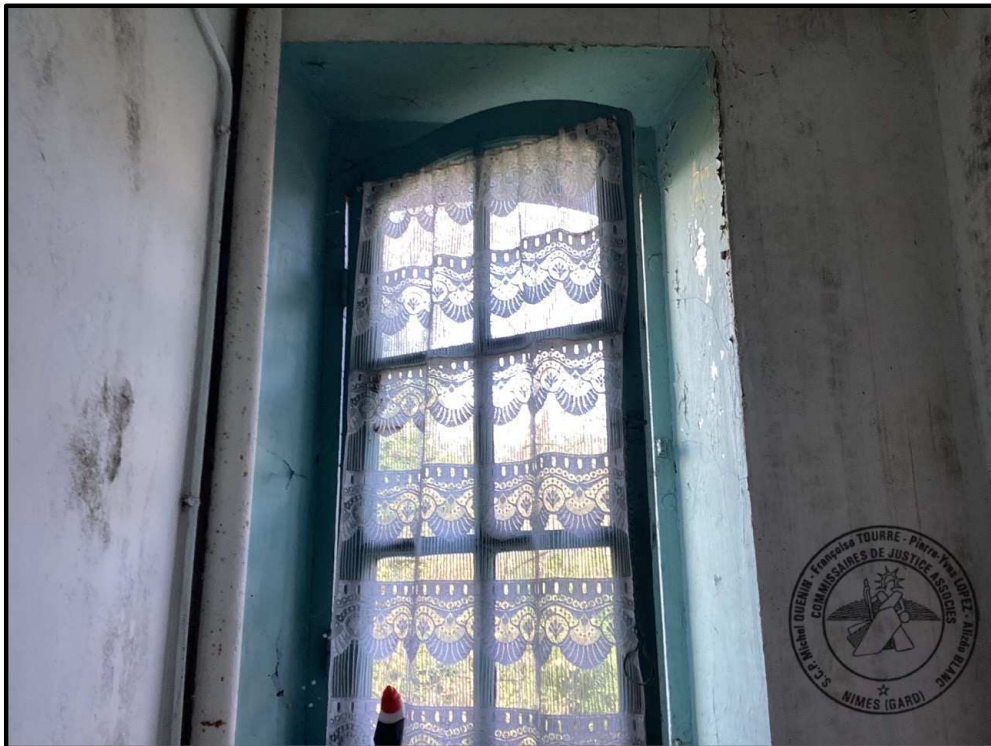
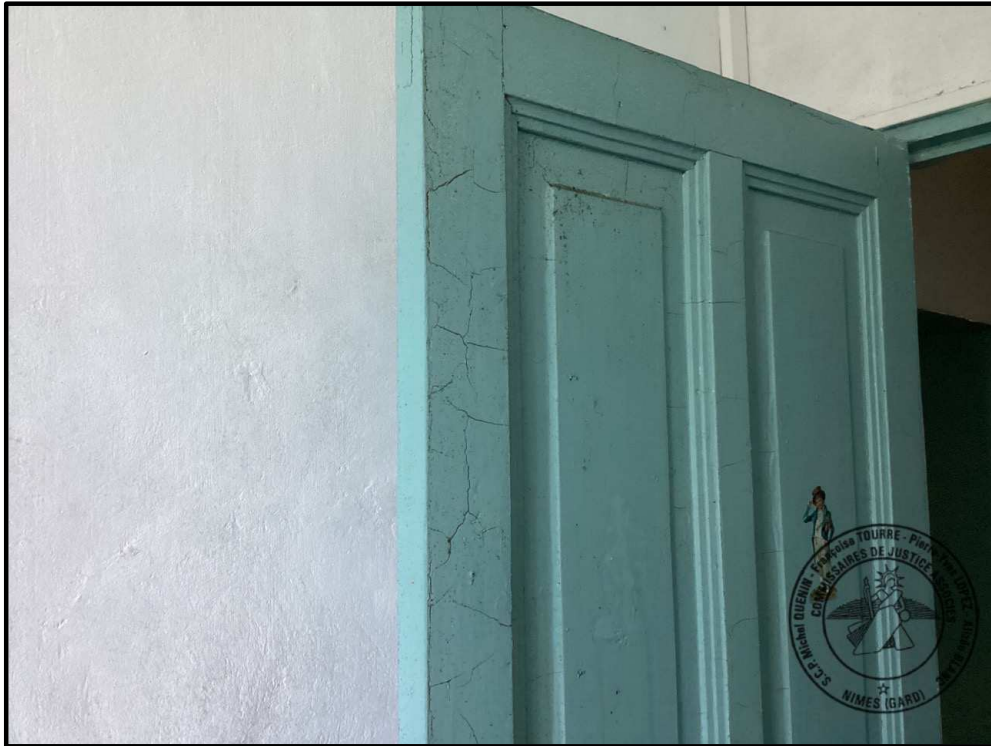
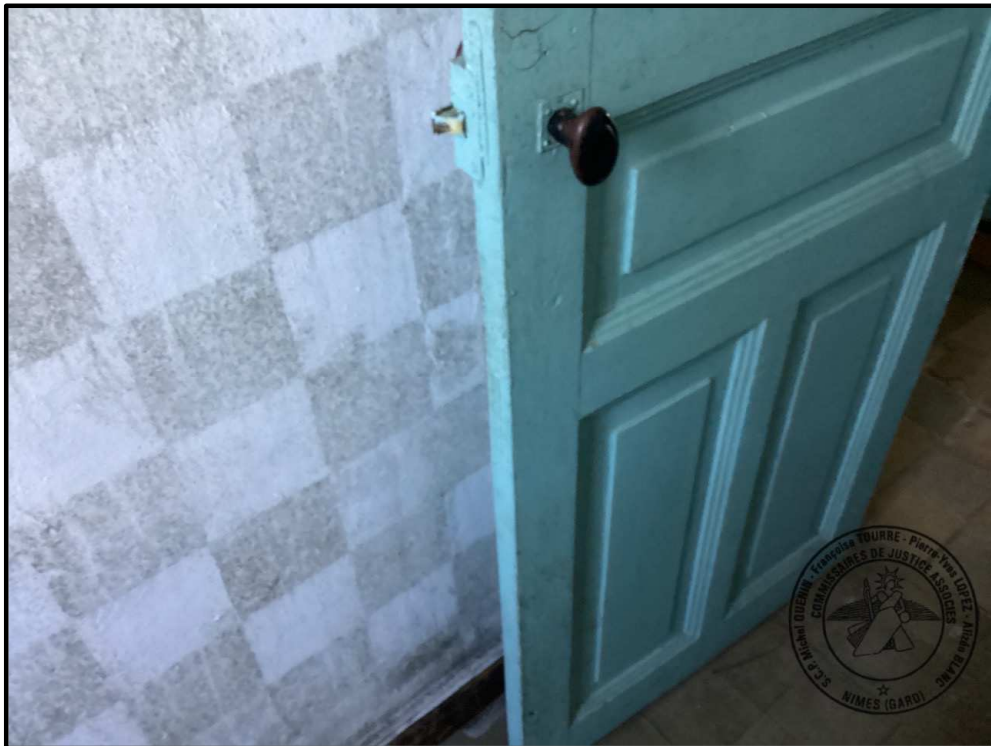
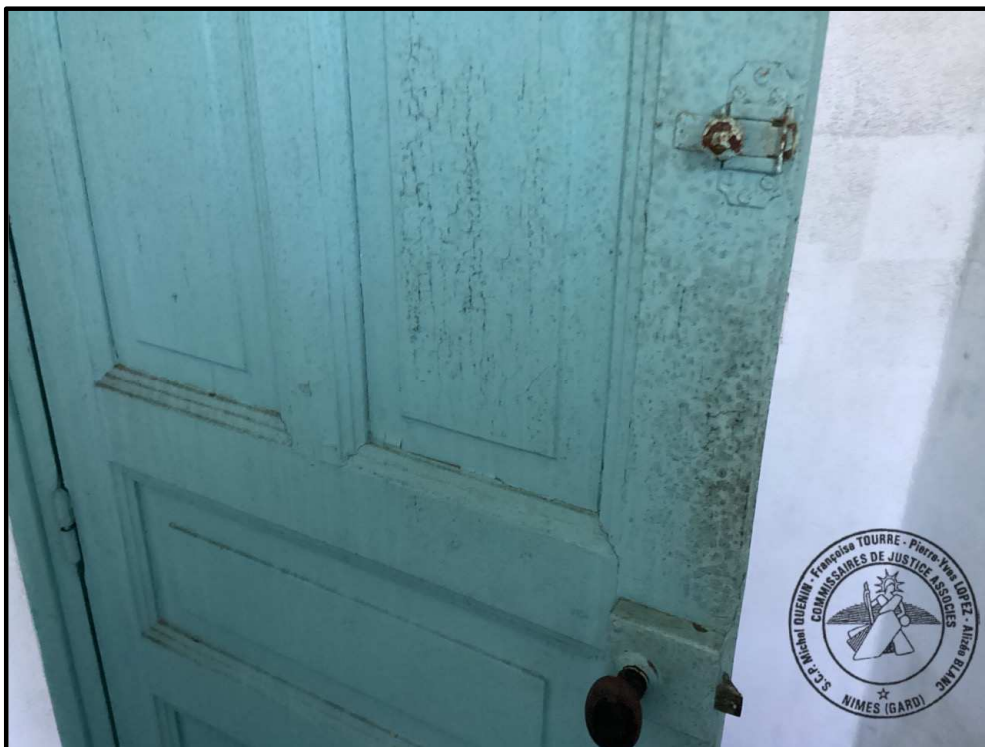
## WC :

Le sol est carrelé, d'aspect ancien, noirci, en mauvais état. Plinthes anciennes dégradées sur le pourtour des murs.

Les murs sont blanchis, en très mauvais état, grevés de traces et auréoles noirâtres.

Plafond blanchi, peinture écaillée, dégradé.

Une fenêtre un battant, menuiserie bois peinte, en très mauvais état.

Porte bois peinte, de couleur verte. La peinture s'écaille, craquèle, en très mauvais état.

Un toilette sur pied, très sale.

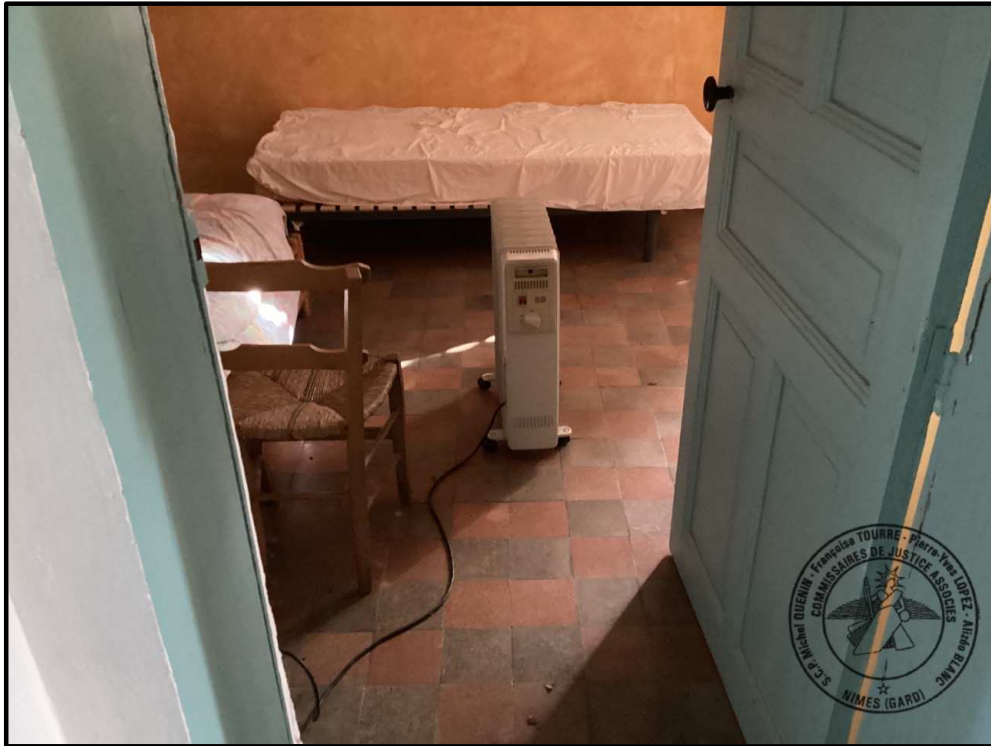
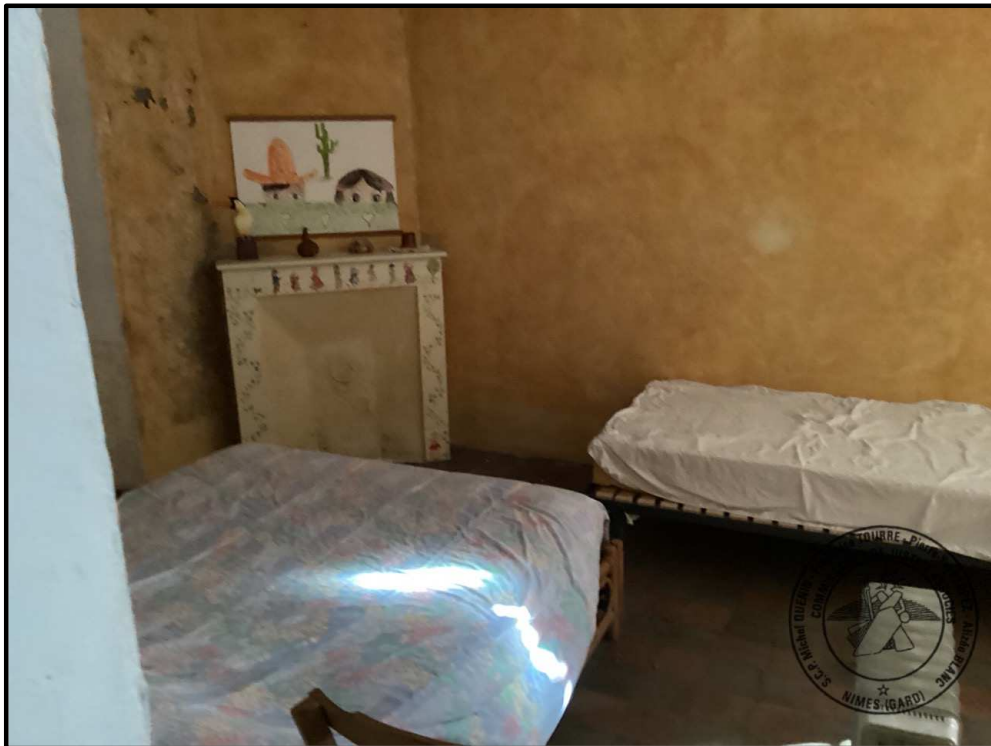
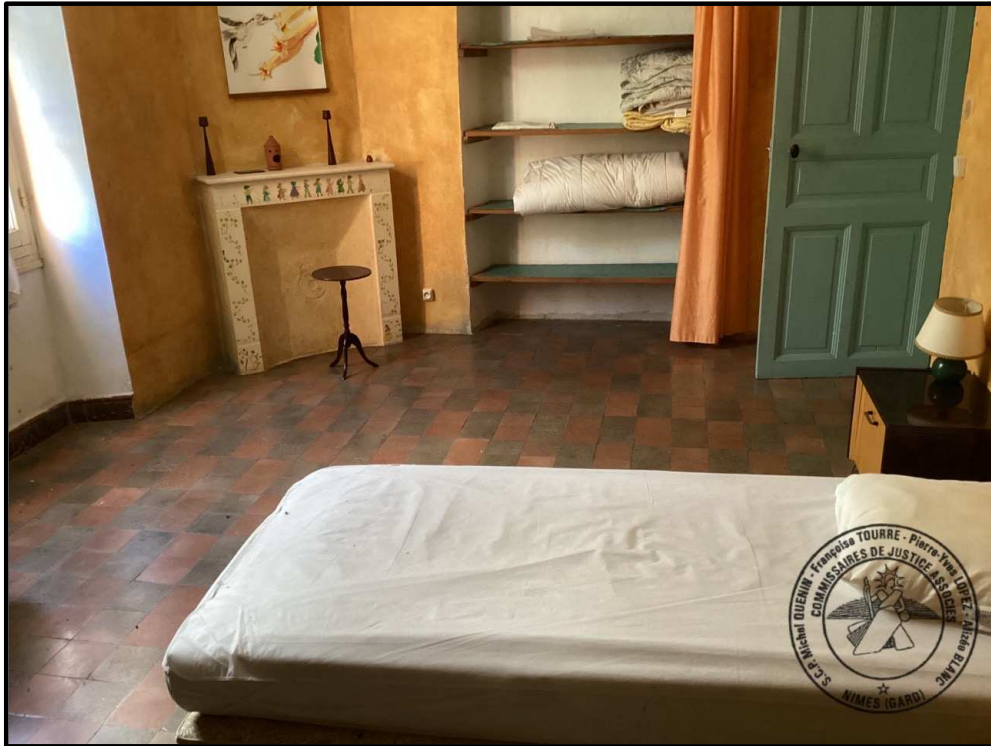
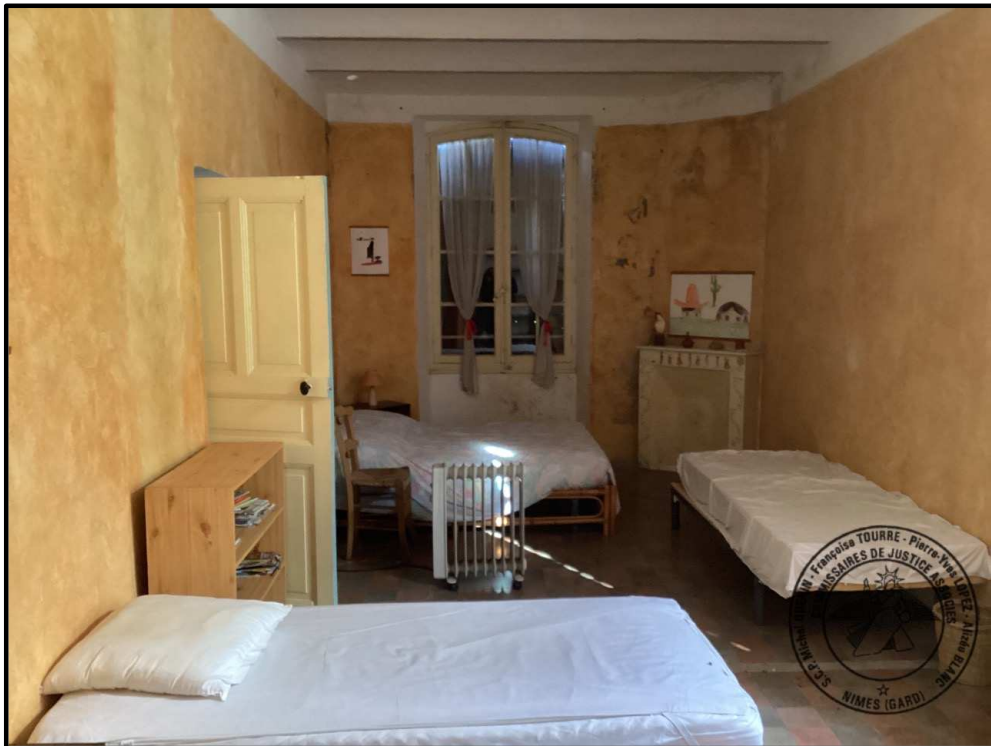
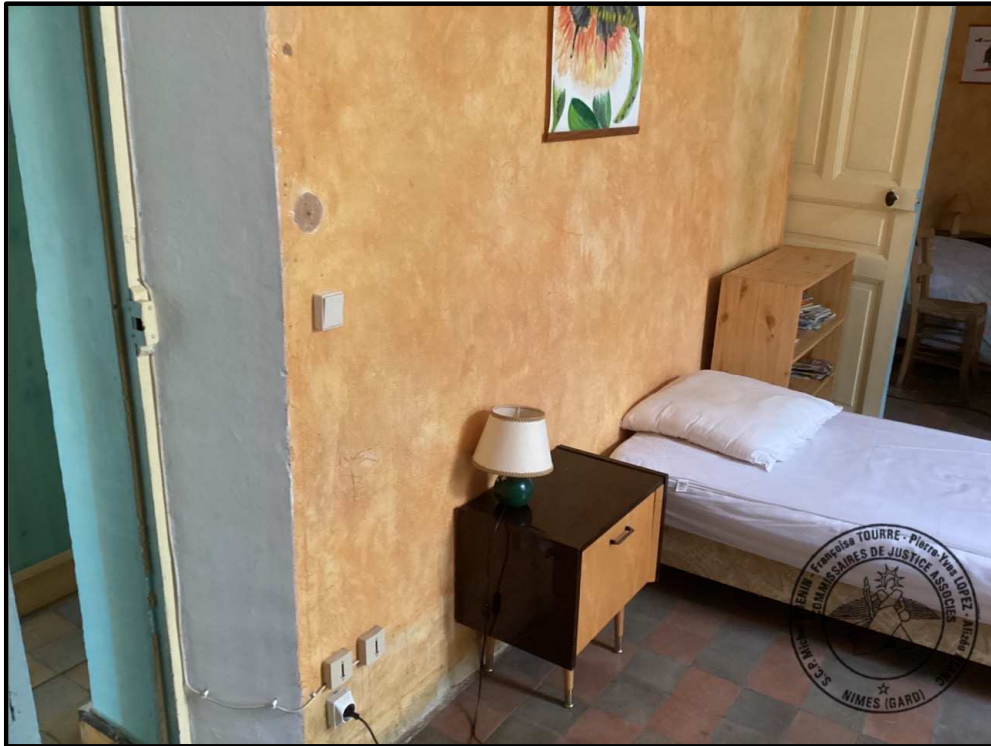
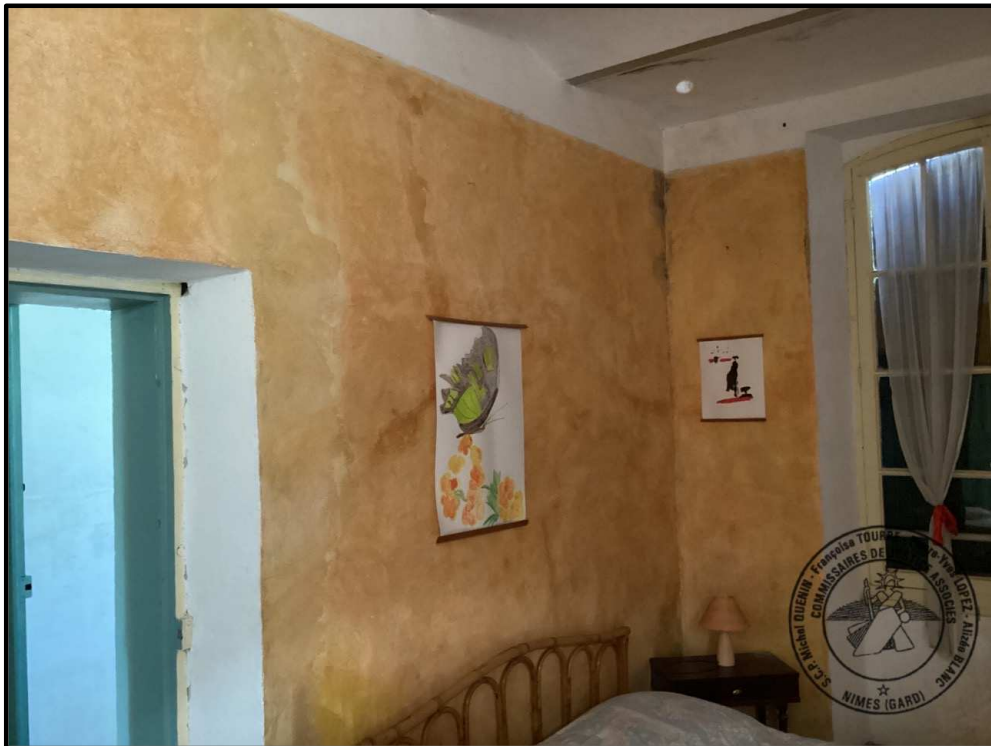
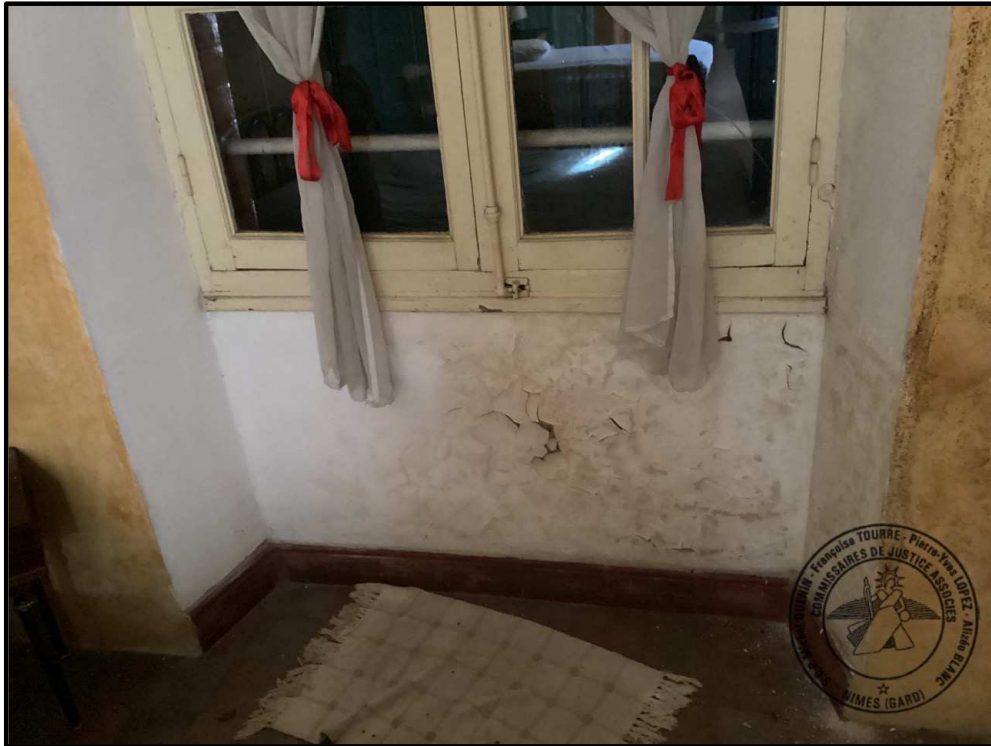
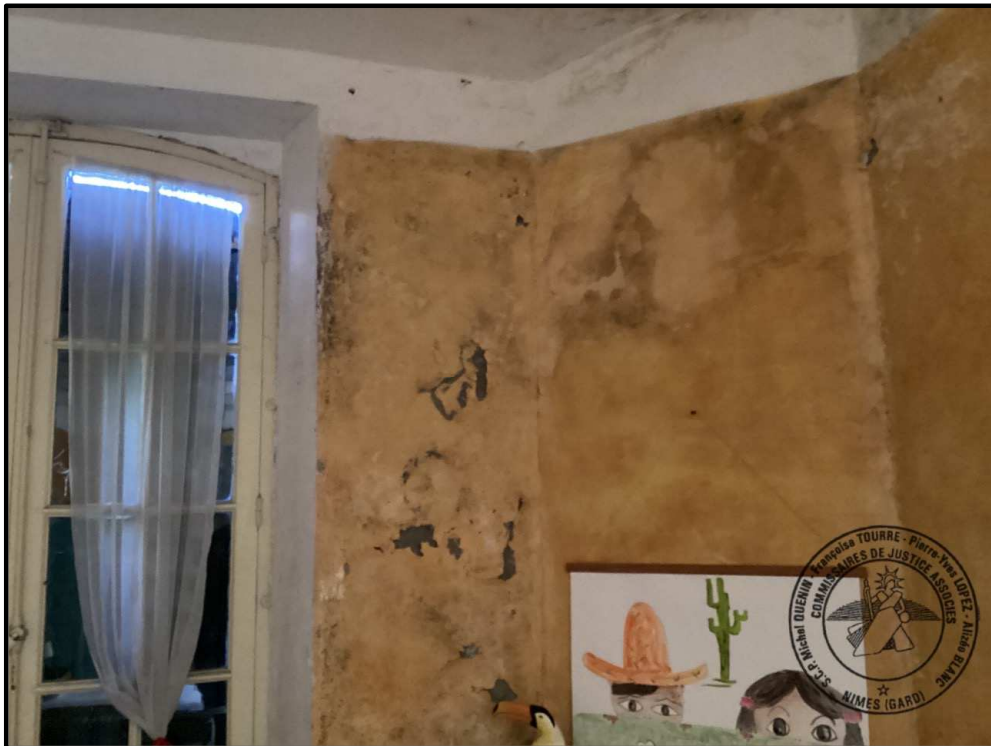
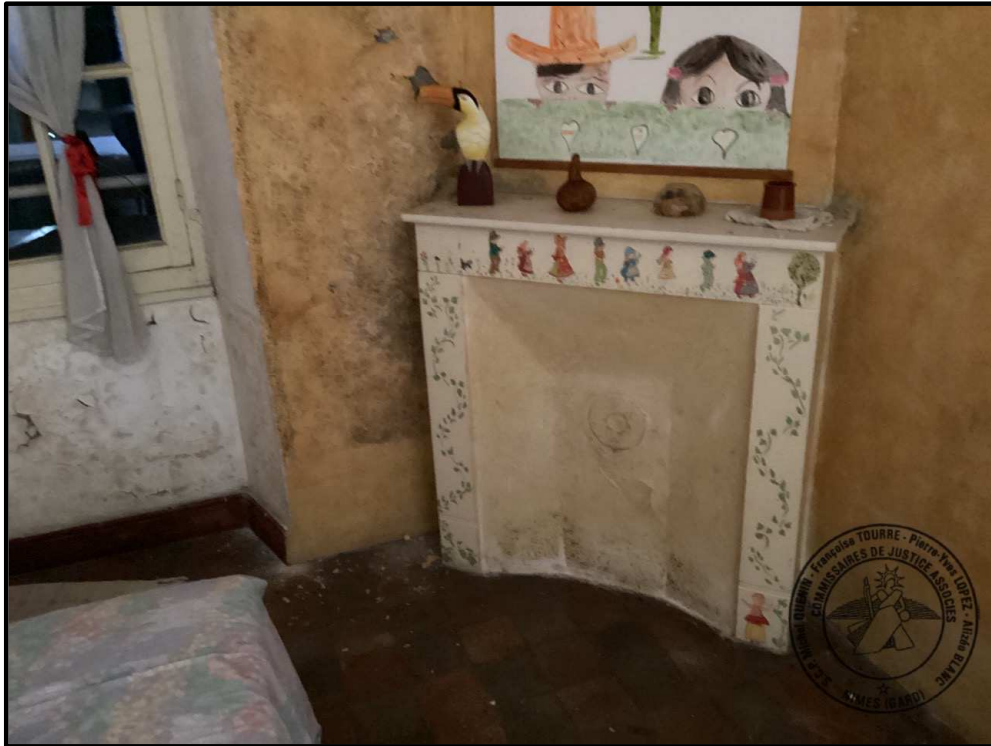
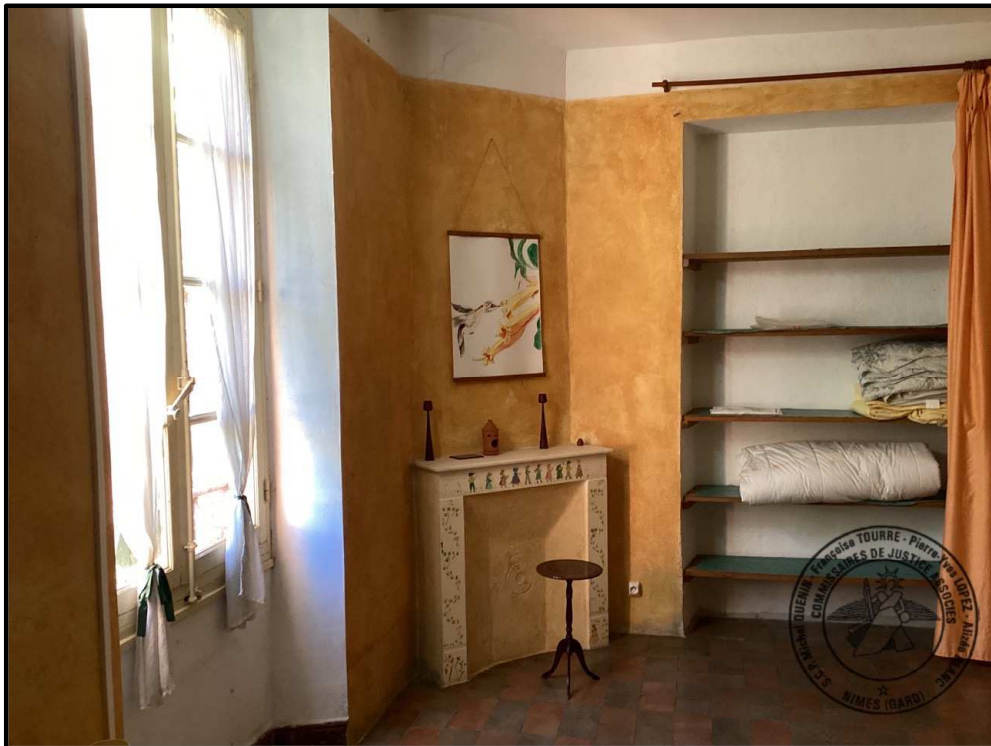
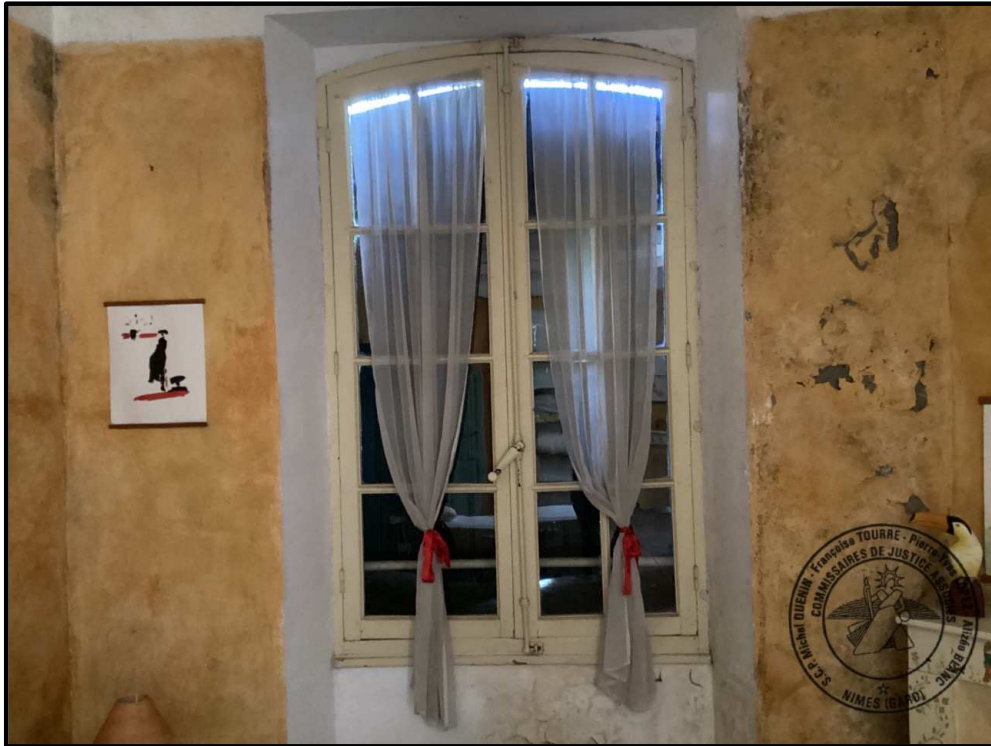
## CHAMBRE 2

Les murs sont enduits, de couleur jaune orangée, en état d'usage. Le pan de mur gauche, à proximité de la fenêtre, est en très mauvais état. Nous relevons d'importantes traces d'infiltration.

Le mur situé sous la fenêtre est en très mauvais état.

Plafond blanchi. Traces noirâtres en plafond à gauche de la pièce.

La pièce est ajourée au moyen de deux fenêtres double battant, menuiserie bois, avec volets bois double vantaux, en mauvais état.
