## **PROCES VERBAL DE CONSTAT**

## **PROCES VERBAL DE DESCRIPTION**

**111 chemin du puits de la vernede**

**30160 GAGNIERES**

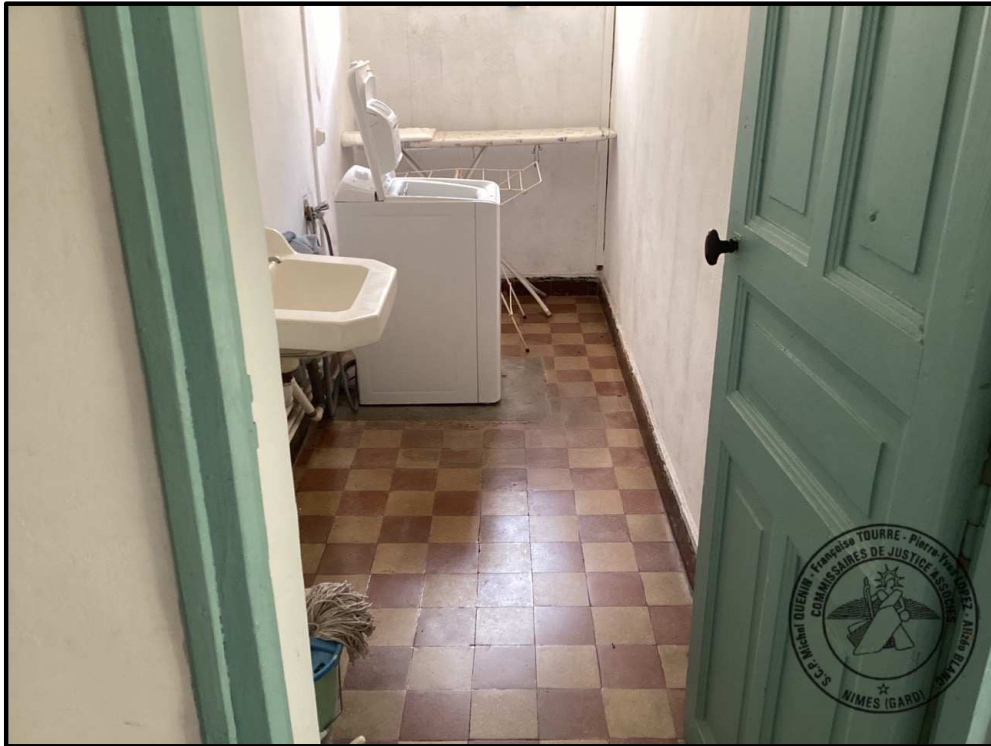
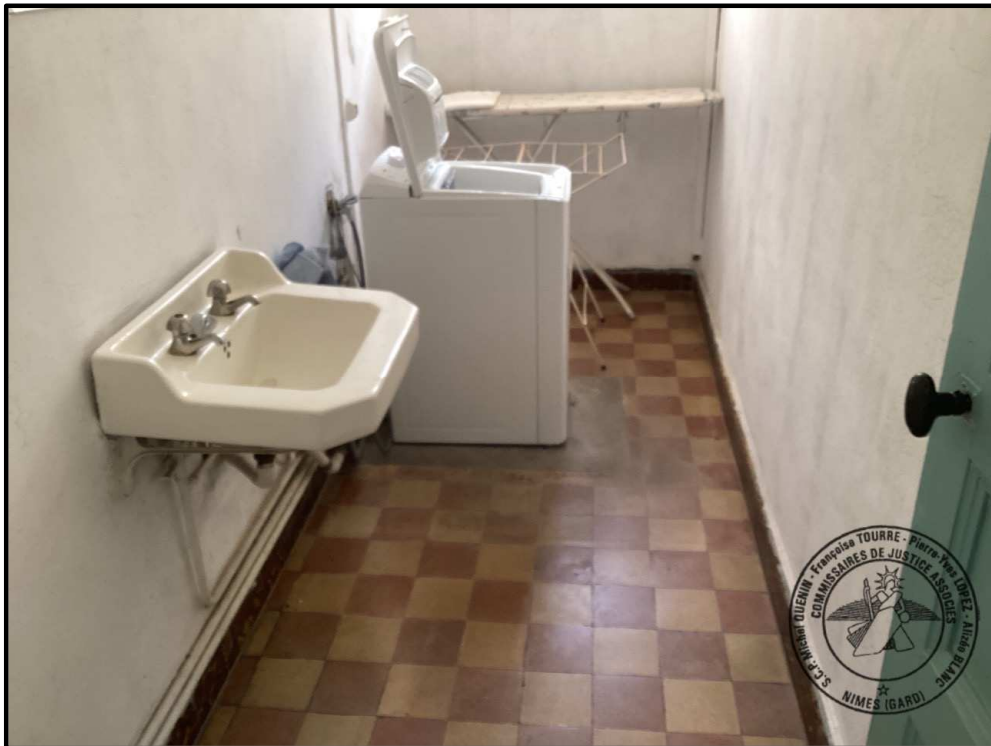
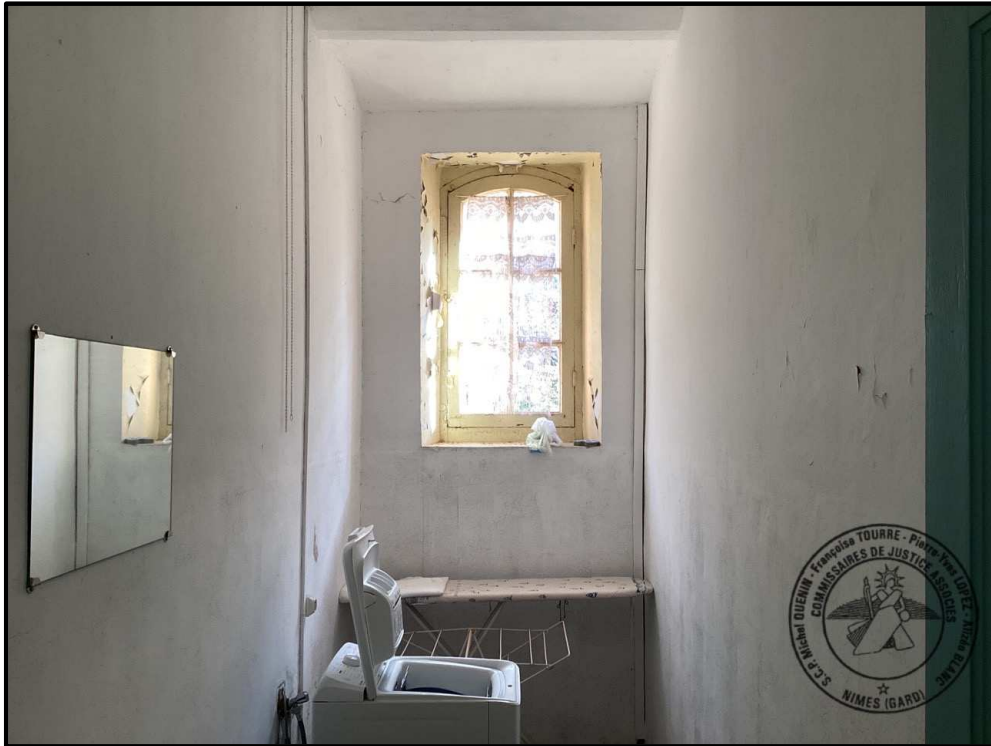
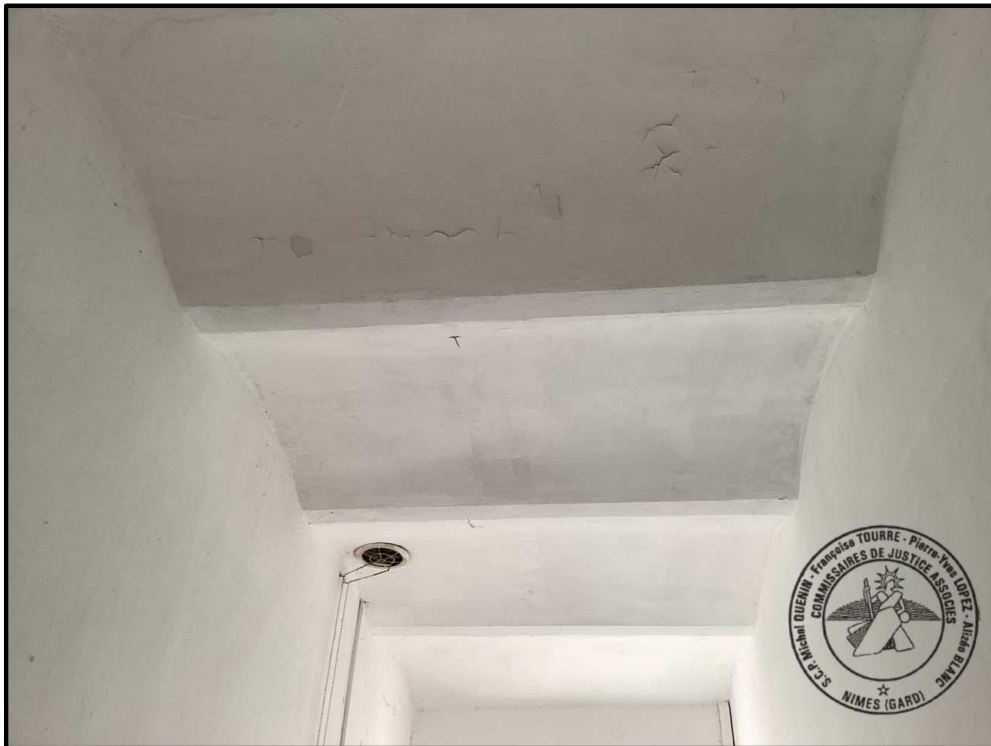
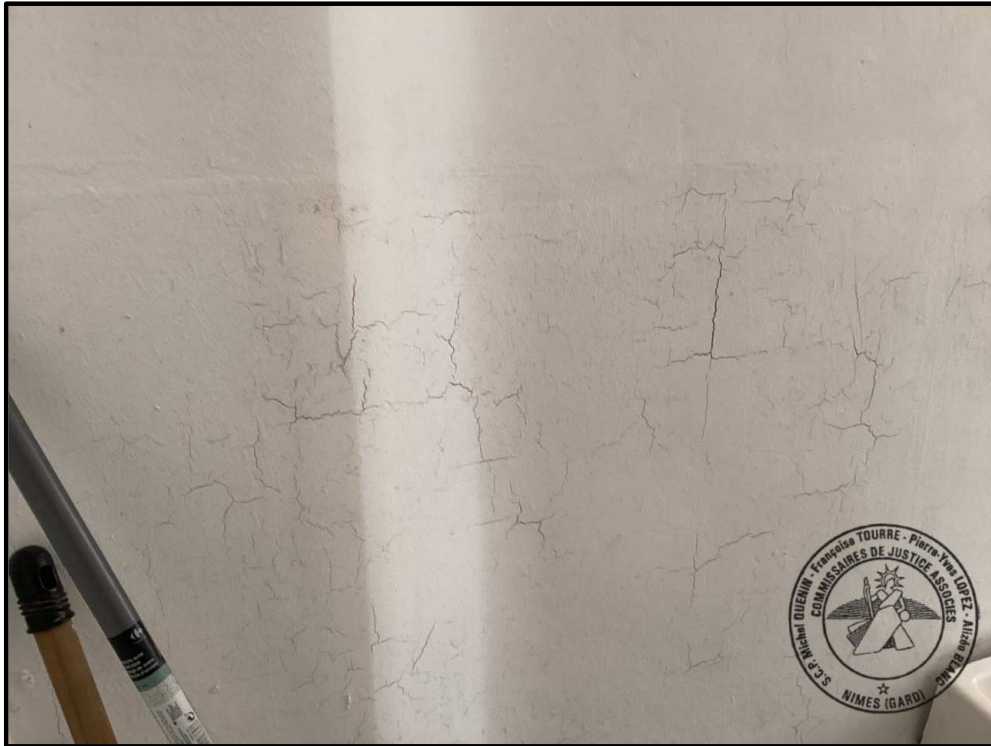
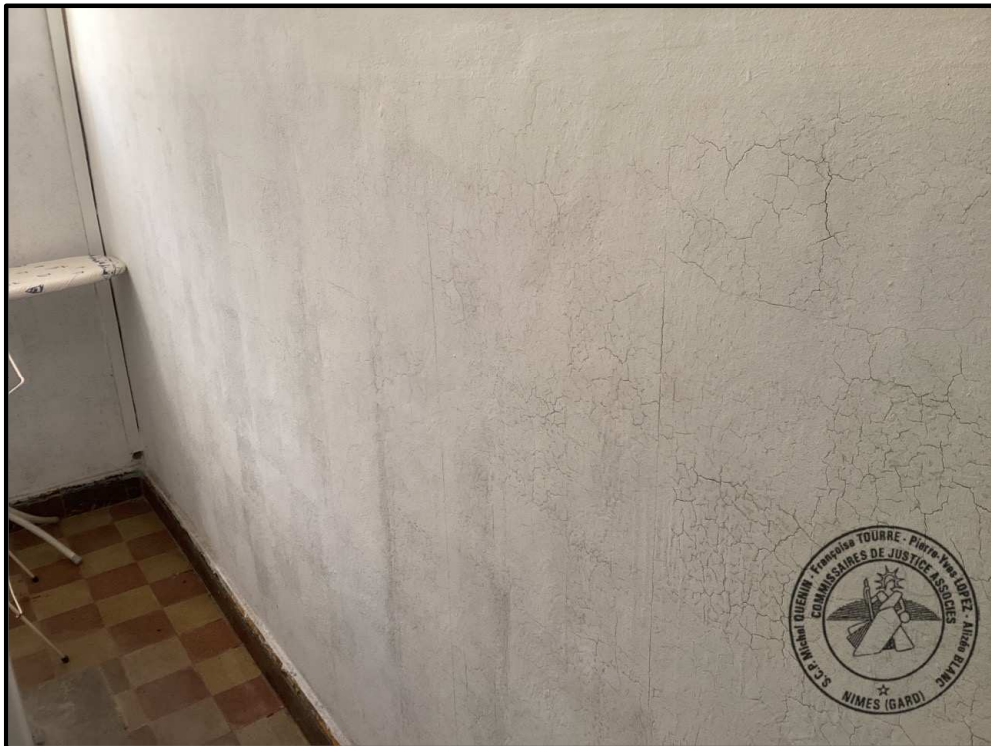
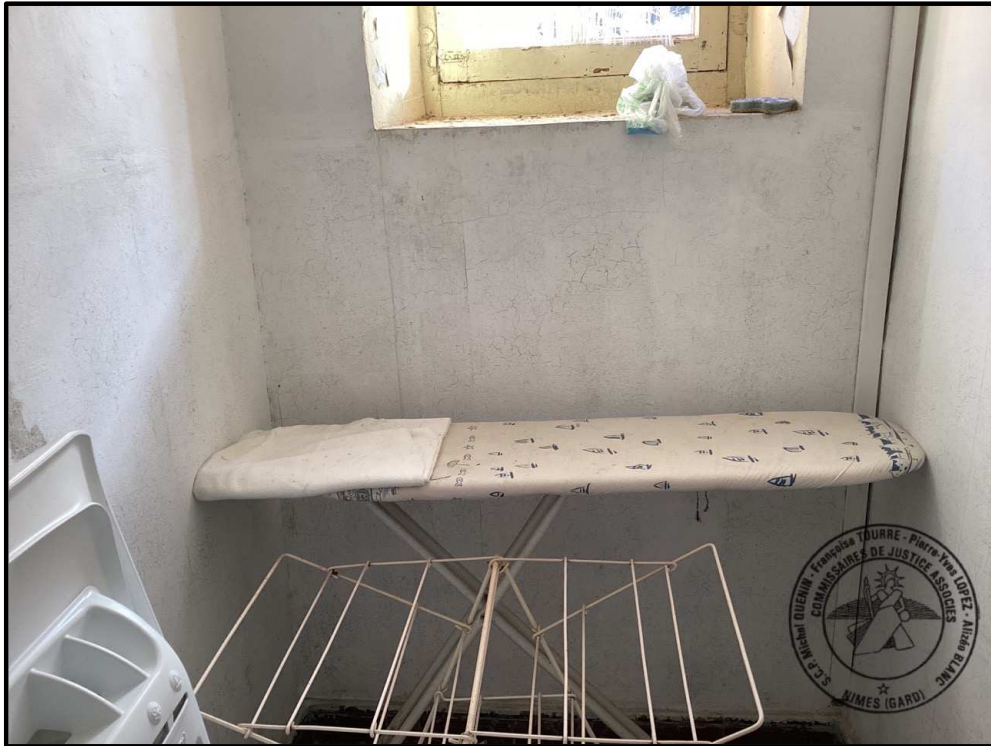
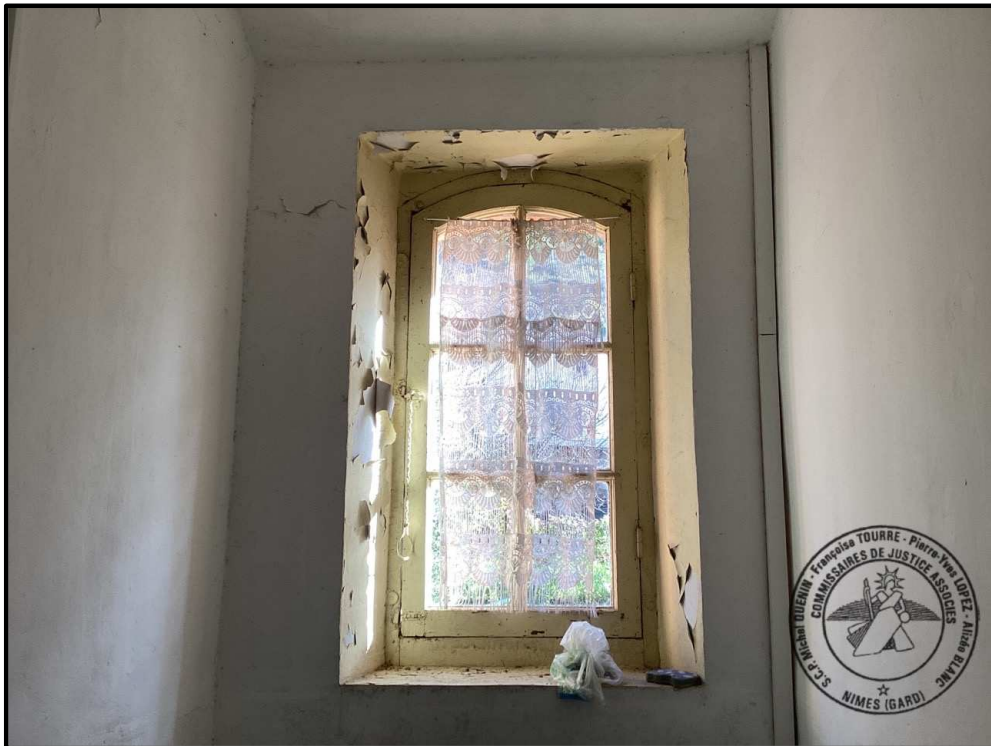
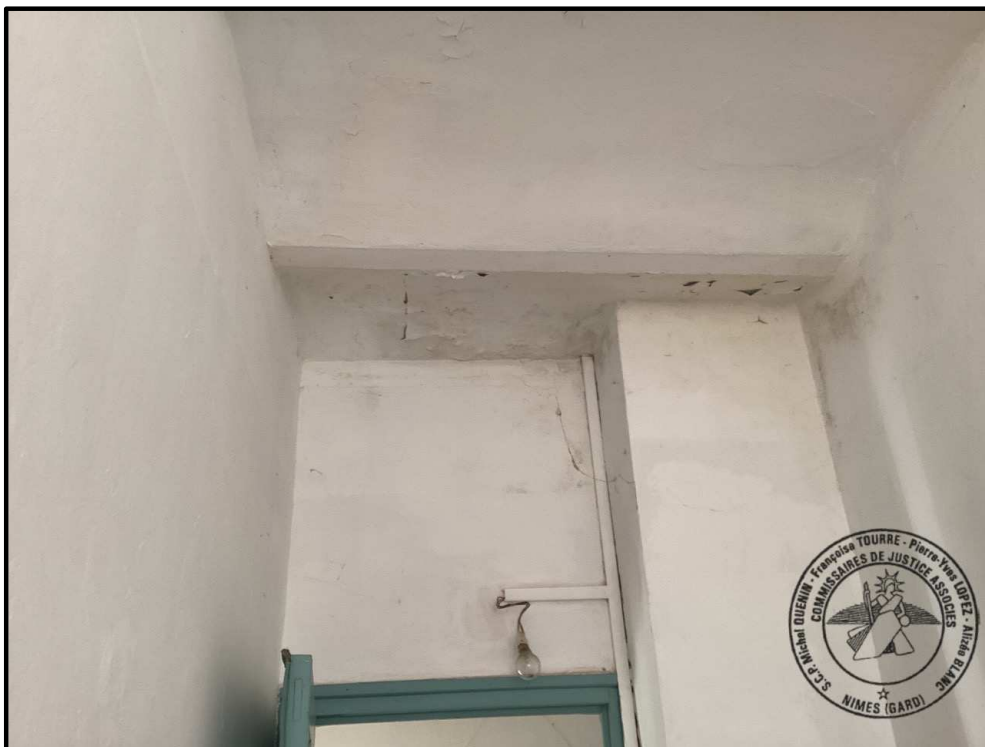
## DÉBARRAS

Les murs sont blanchis, en mauvais état. Le revêtement mural est complètement craquelé.

Plafond blanchi, la peinture s'écaille.

Une petite fenêtre un battant, menuiserie bois peinte. Dans l'encadrement de la fenêtre, la peinture est entièrement écaillée.

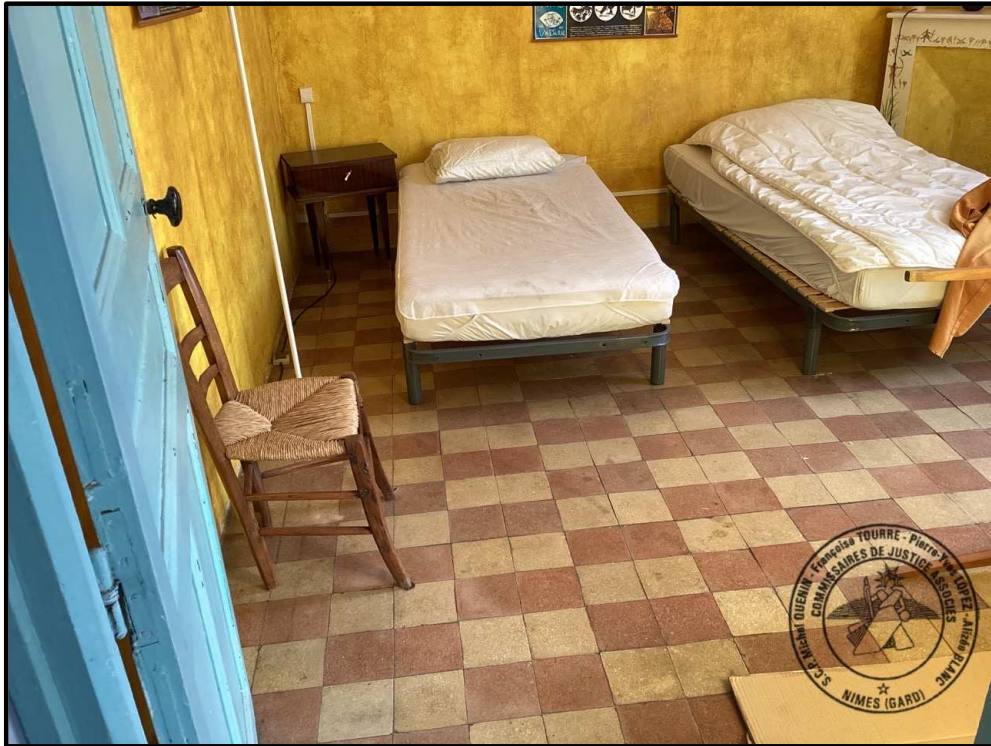
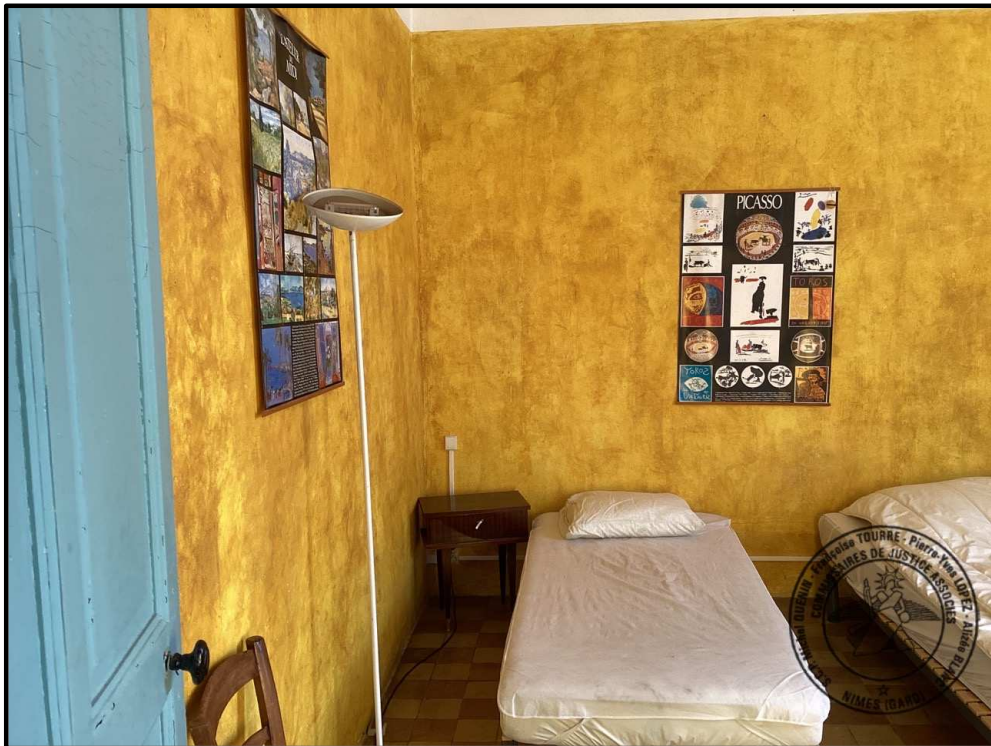
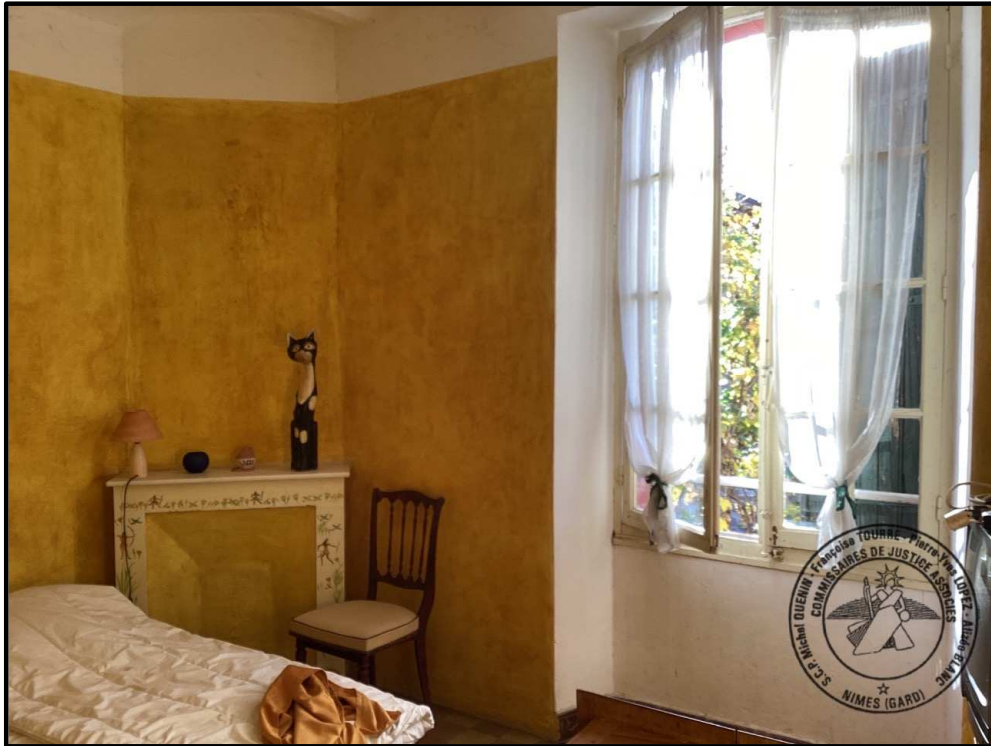
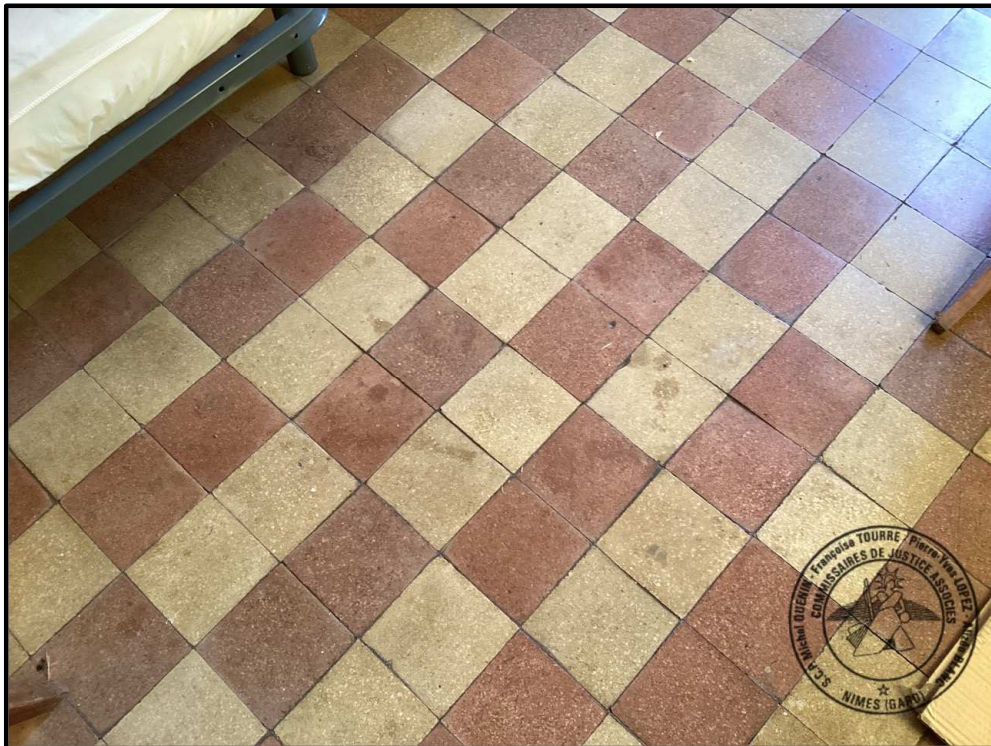
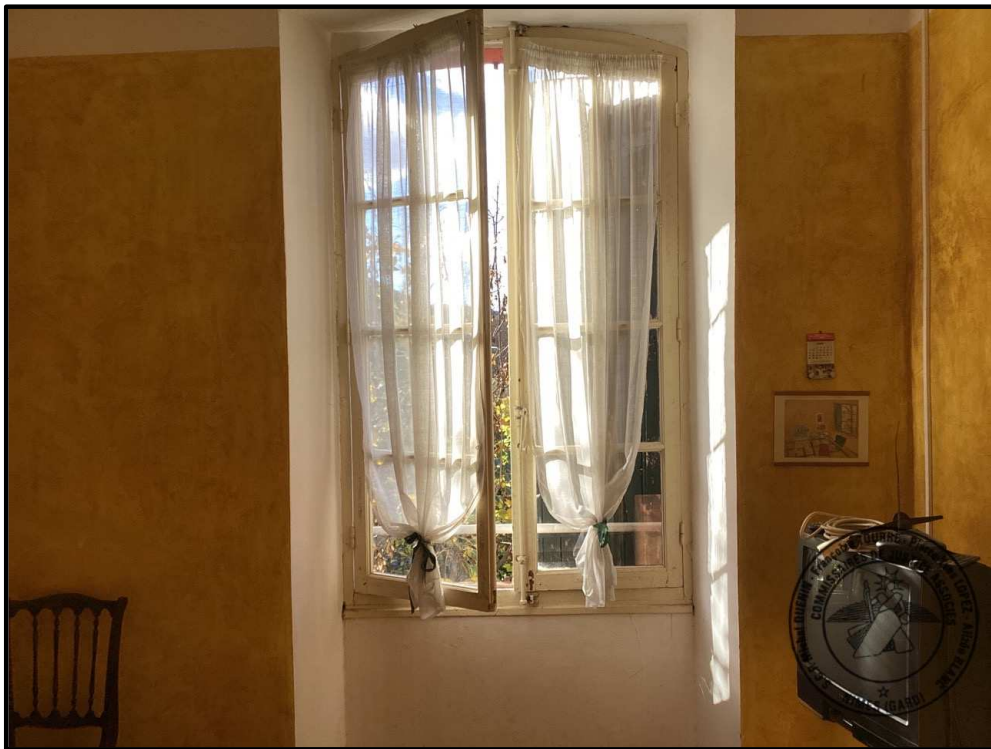
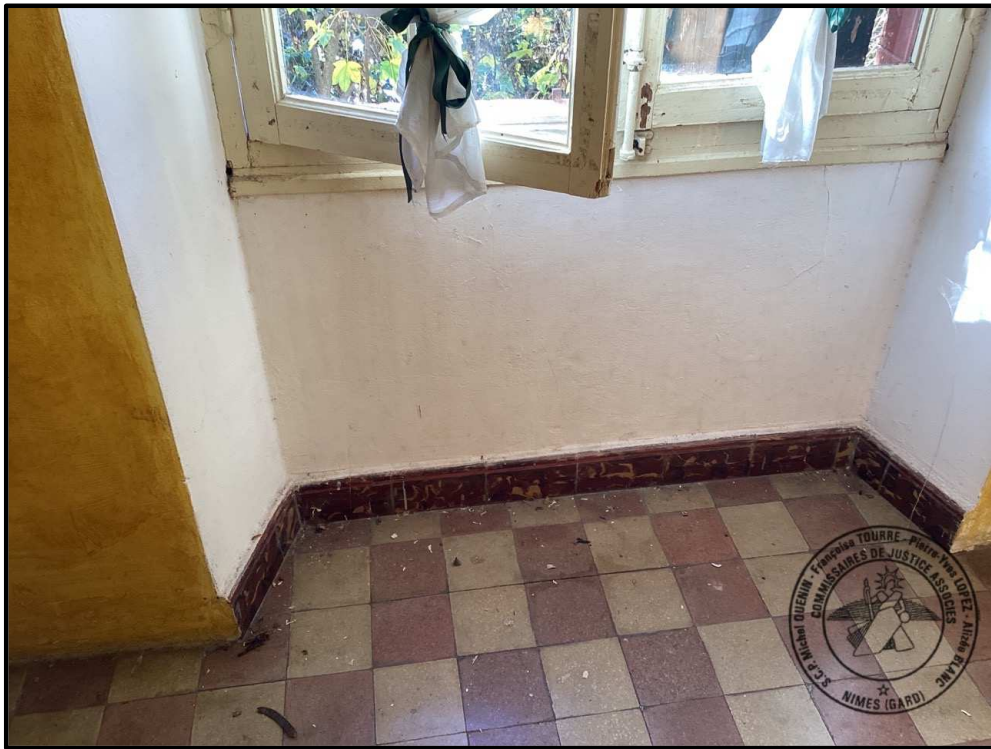
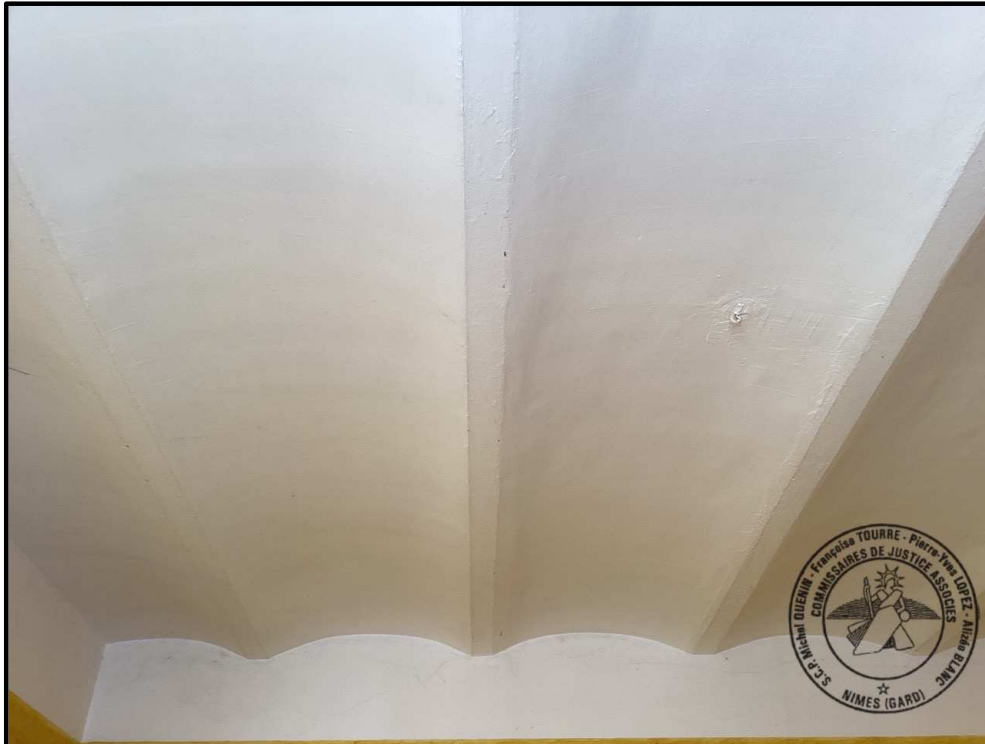
Un cadre de cheminée ; la cheminée est obstruée.

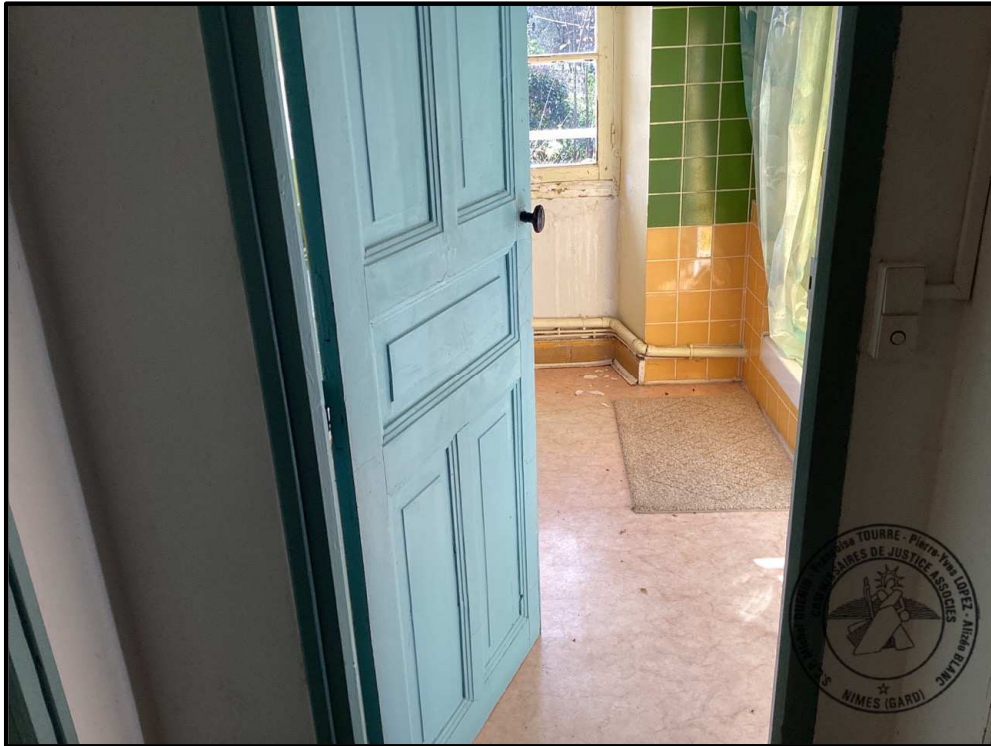
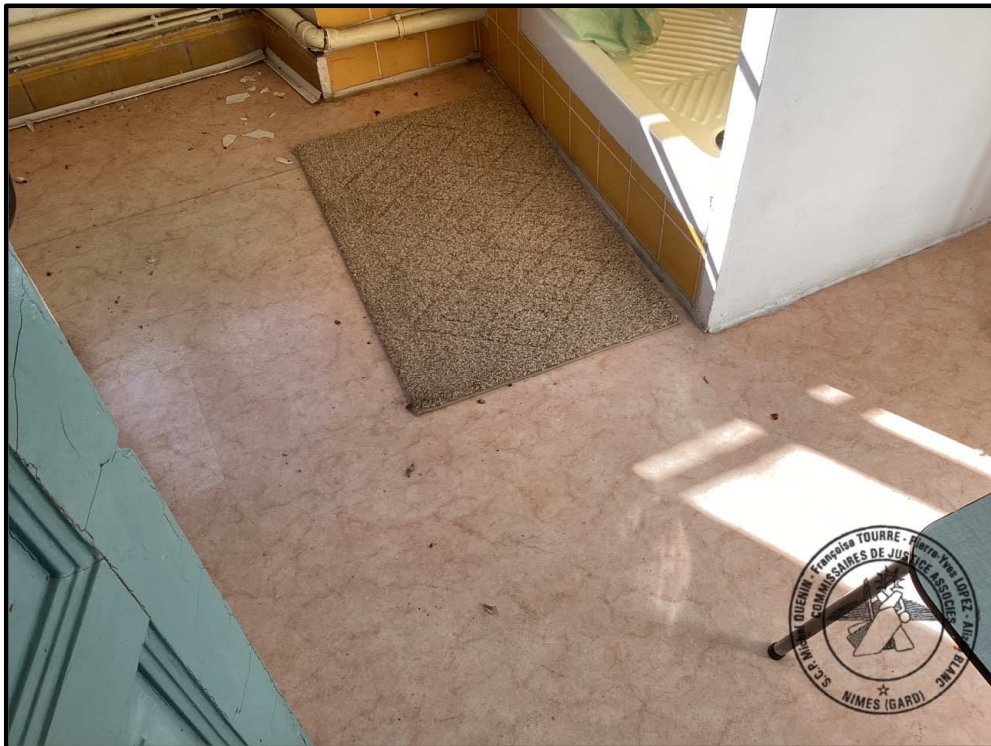
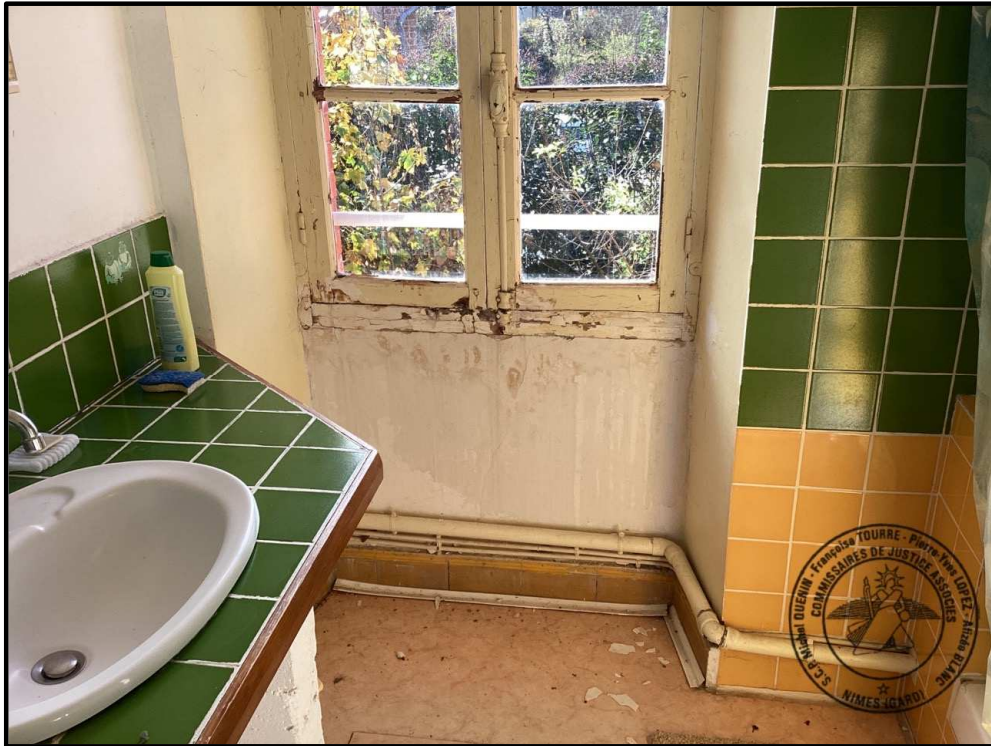
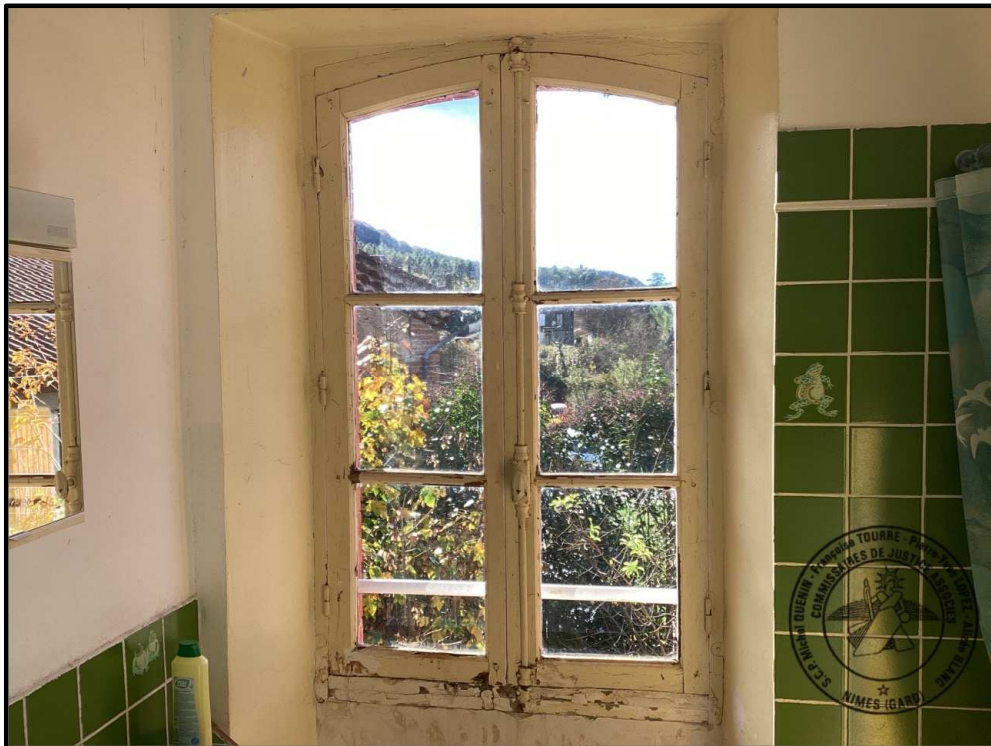
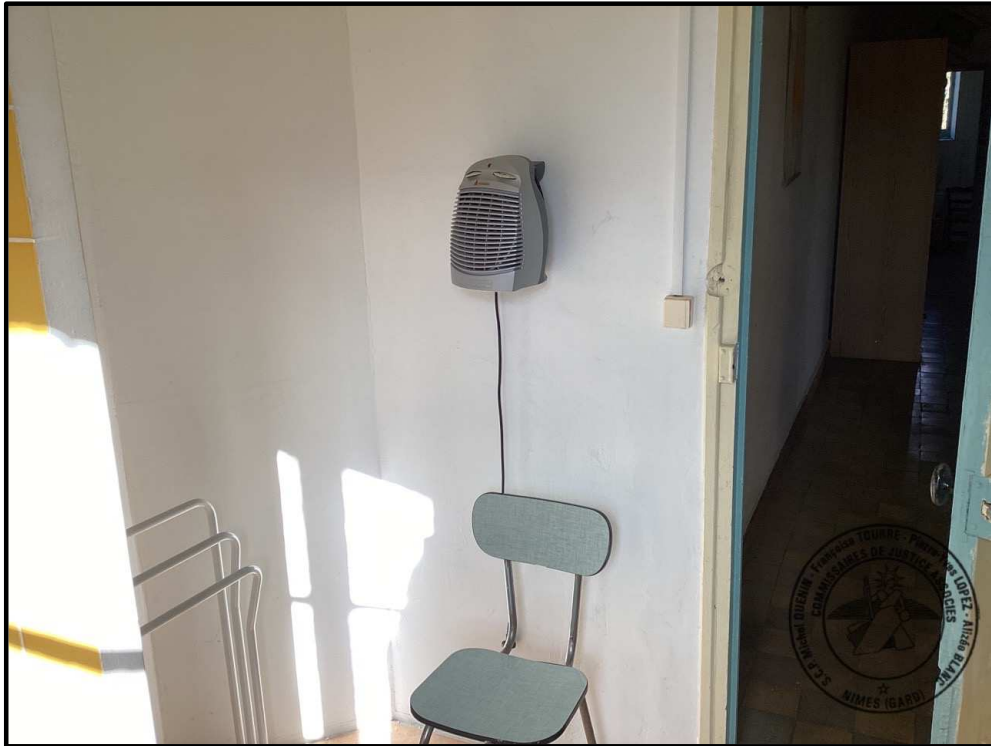
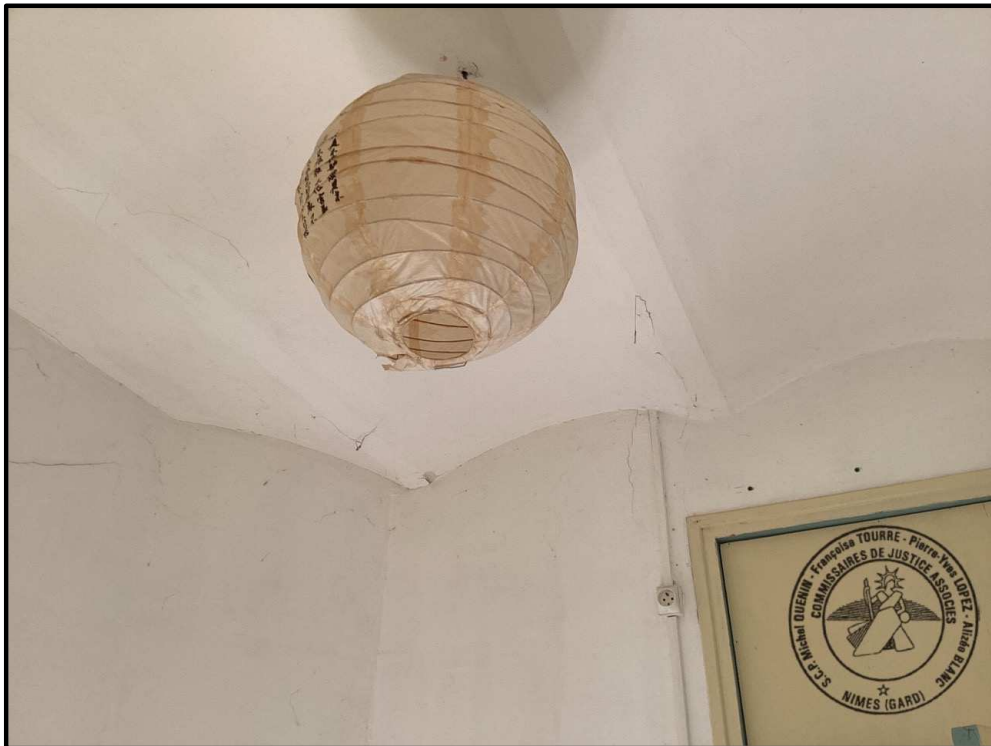
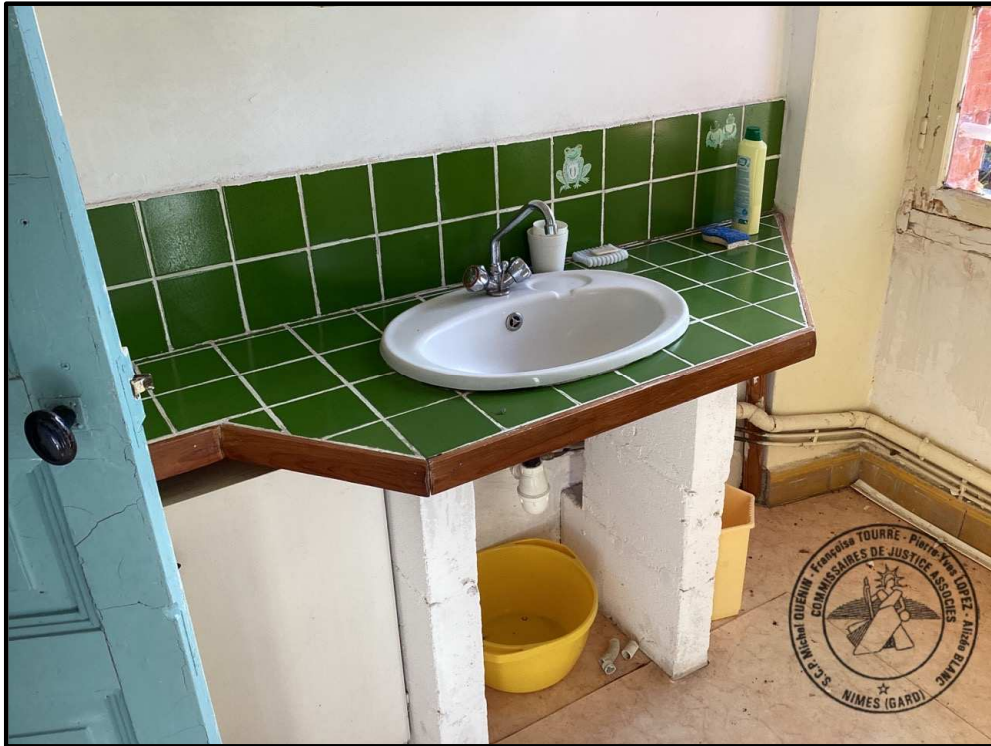
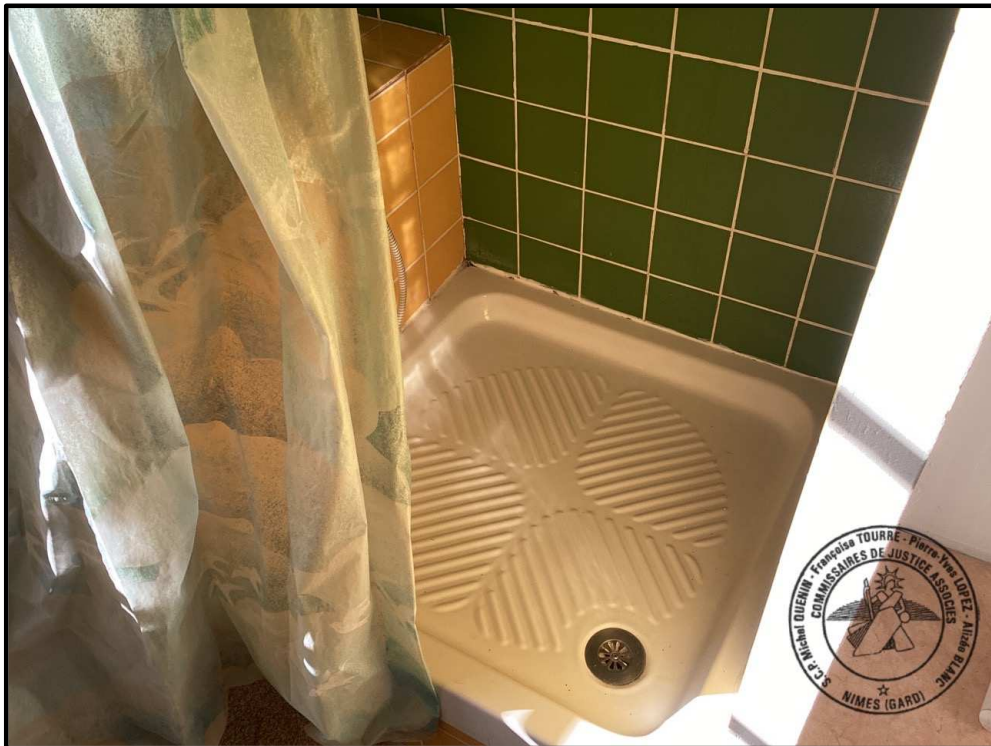
## SALLE D'EAU

Le sol est recouvert d'un lino, en mauvais état, sale.

Les murs sont peints, de couleur blanche, en mauvais état particulièrement sous la fenêtre.

La pièce est ajourée côté SUD par une fenêtre double battant, menuiserie bois peinte, en mauvais état.

Nous constatons d'importantes traces d'infiltration d'eau grevant la menuiserie et le mur sous la fenêtre. Absence de volets.

La pièce est équipée d'un plan carrelé de couleur verte avec une vasque intégrée en céramique blanche et robinetterie mélangeur, en bon état, et une douche ouverte avec paroi carrelée, de couleur verte et jaune, en bon état. Les joints de douche sont noircis.
