**PROCES VERBAL  
DE CONSTAT**

**PROCES VERBAL DE DESCRIPTION**

**128 rue de la Gravière**

**30460 LASALLE**

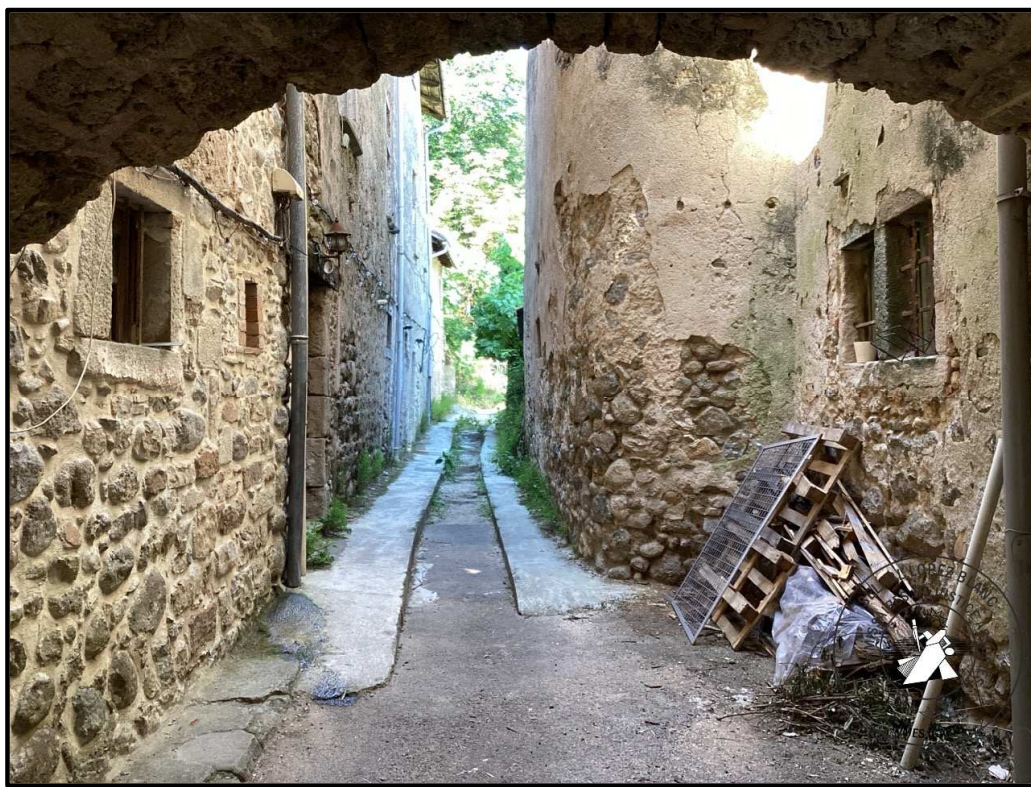
La façade NORD de l'immeuble est crépie, d'aspect ancien. Nous constatons des traces d'enduit autour des ouvertures, et des traces noirâtres / verdâtres d'humidité.

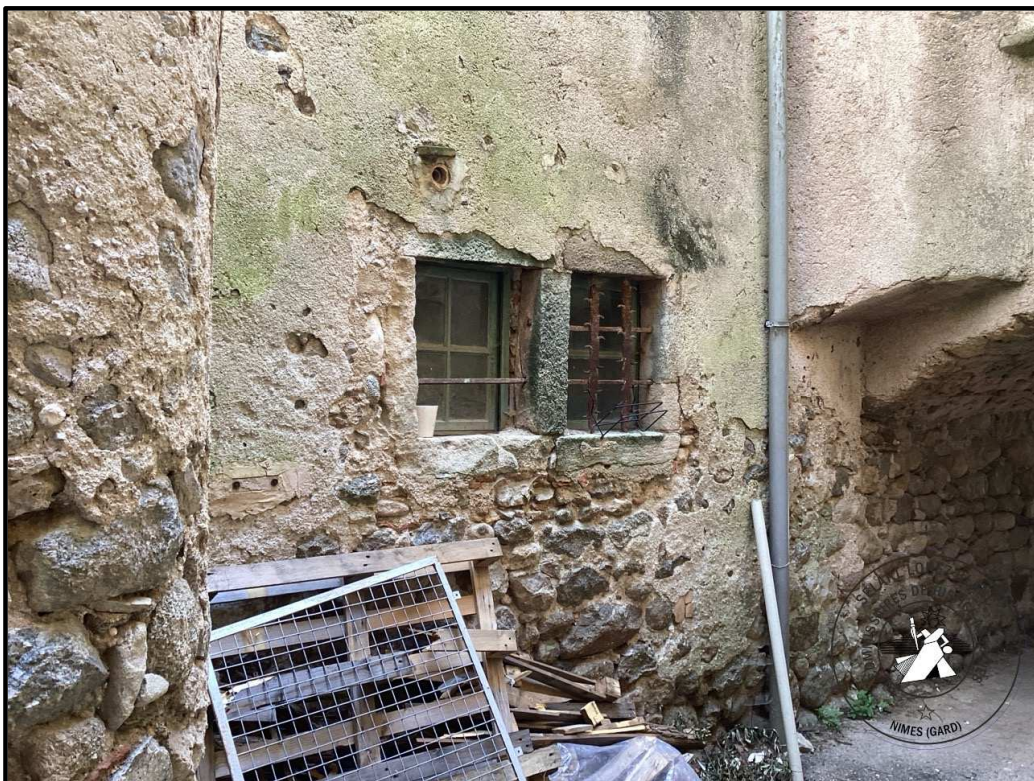
La façade OUEST de l'immeuble est crépie, largement écroulée en soubassement faisant apparaître les pierres apparentes.

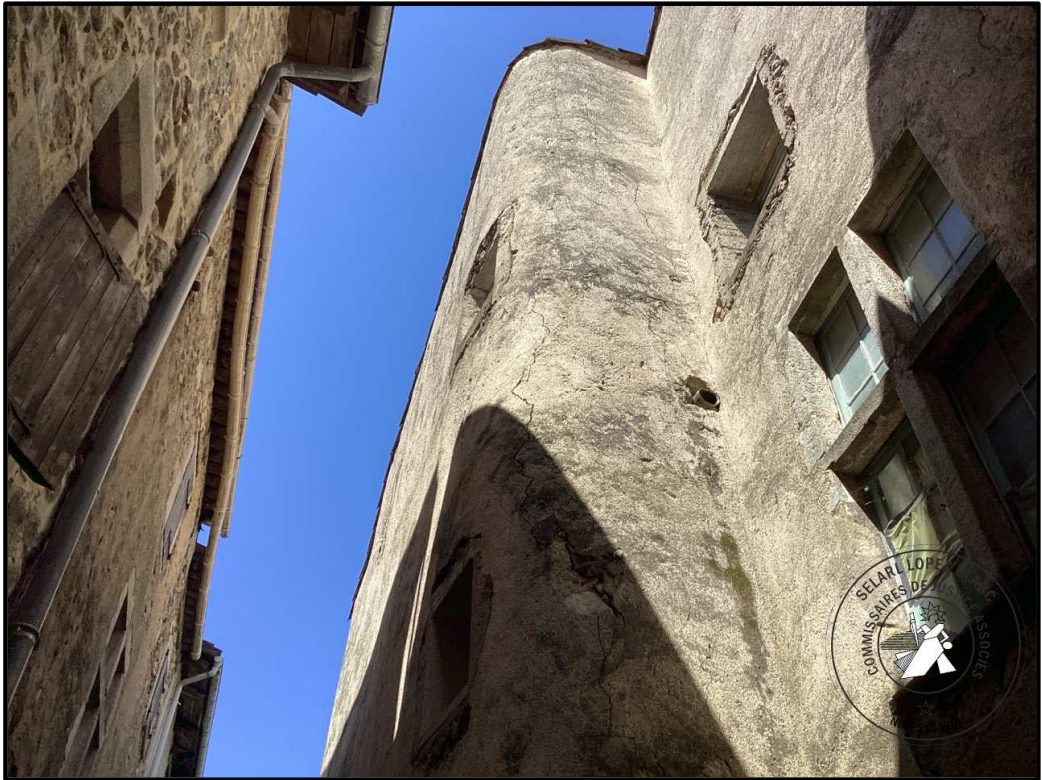
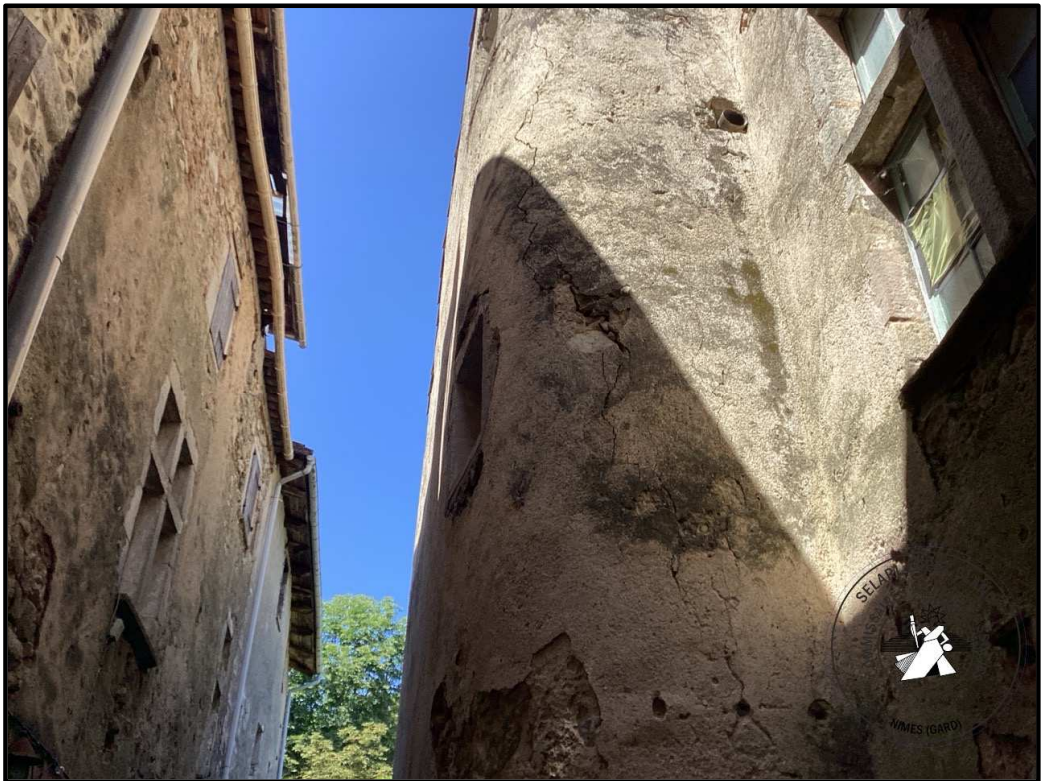
Nous relevons une importante fissure verticale en façade OUEST.

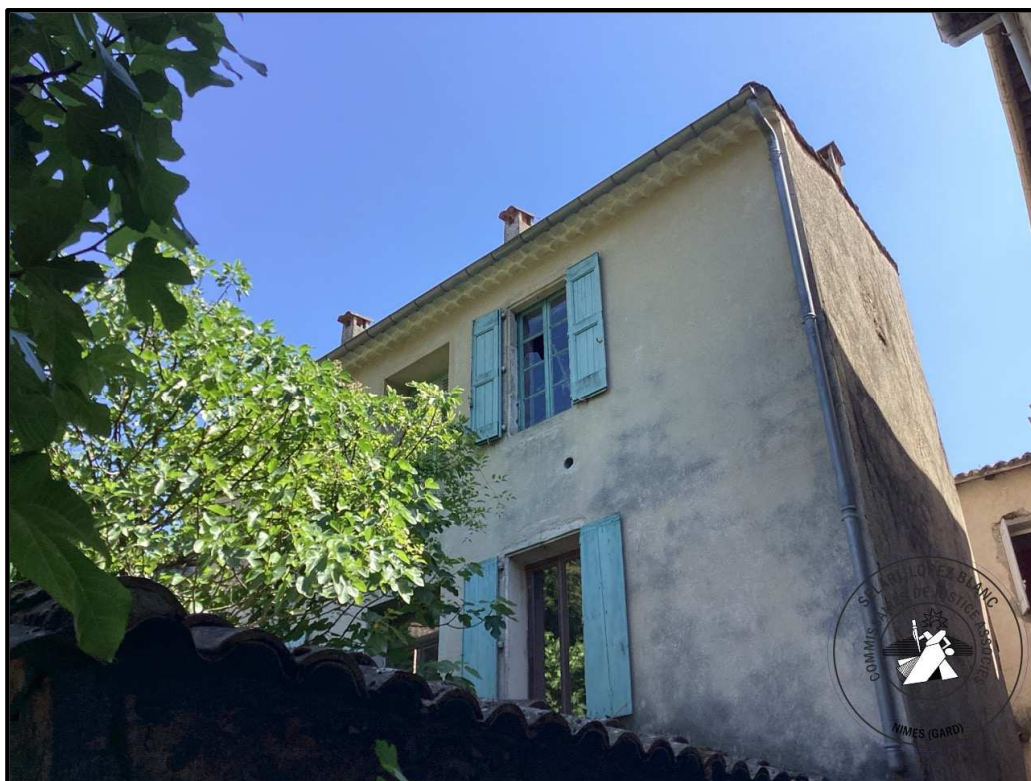
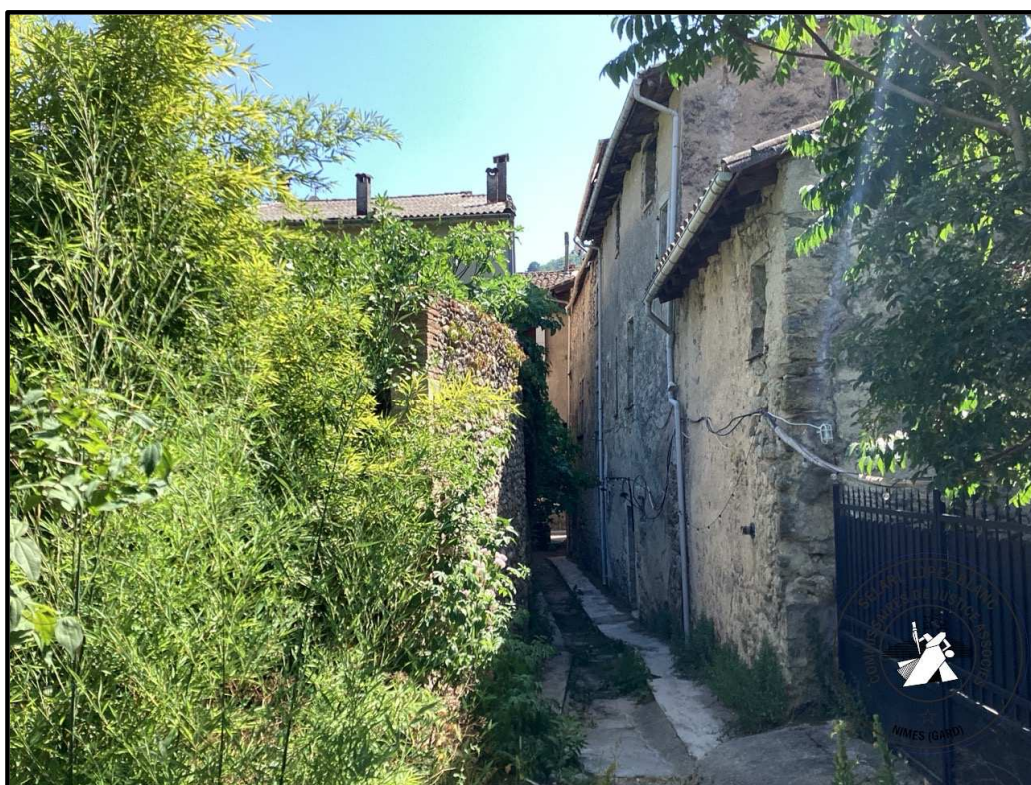
Depuis le chemin d'accès, nous visualisons une partie de la façade NORD de l'immeuble, laquelle est crépie avec quelques traces noirâtres.

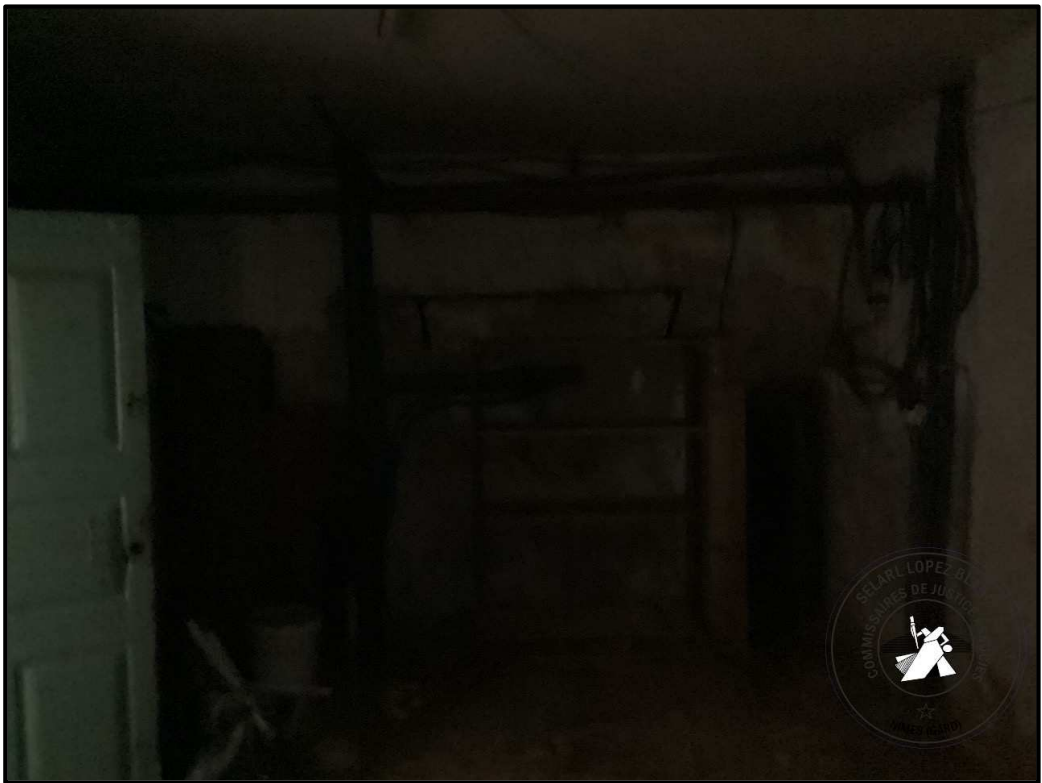
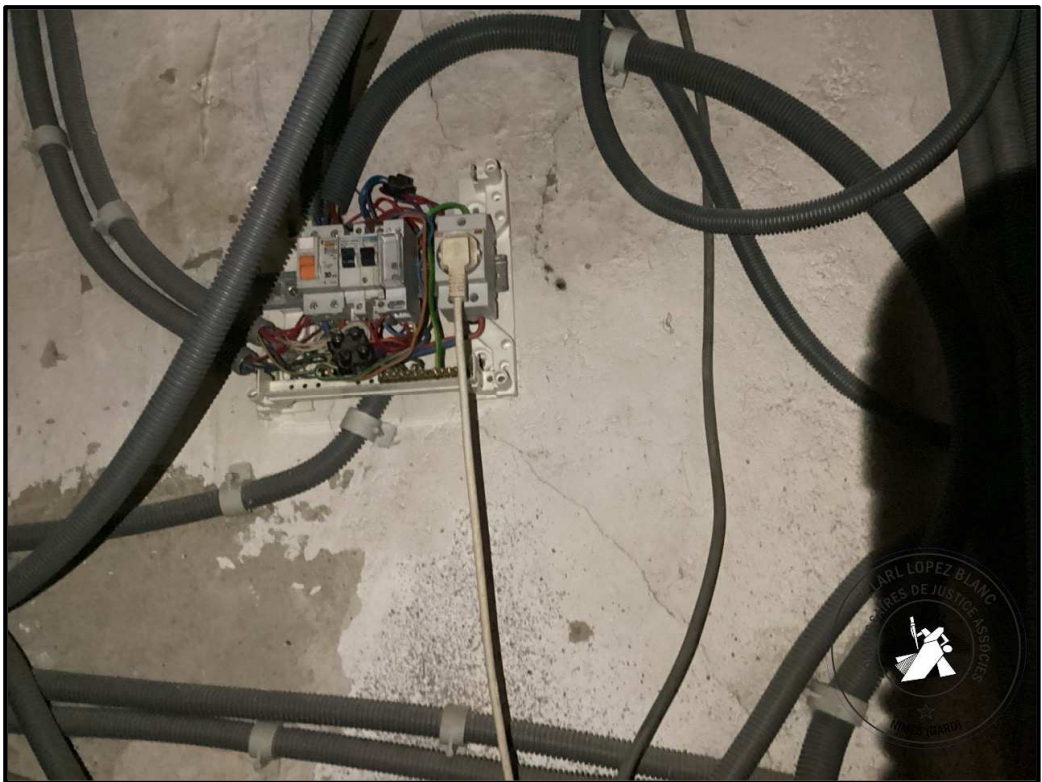
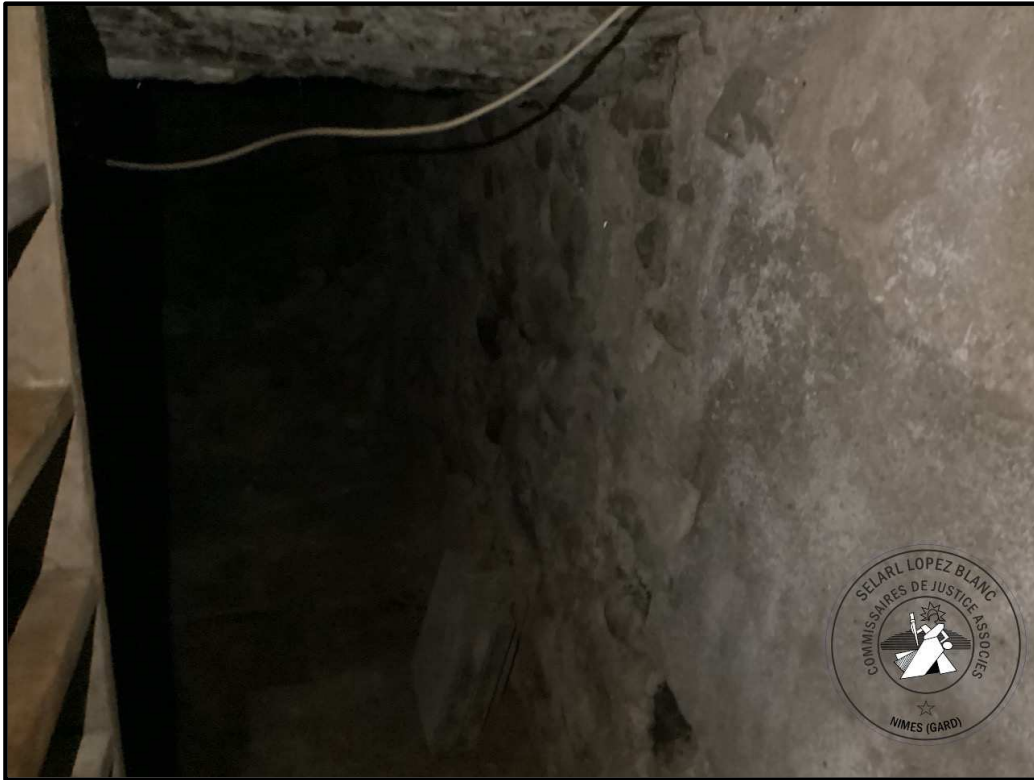
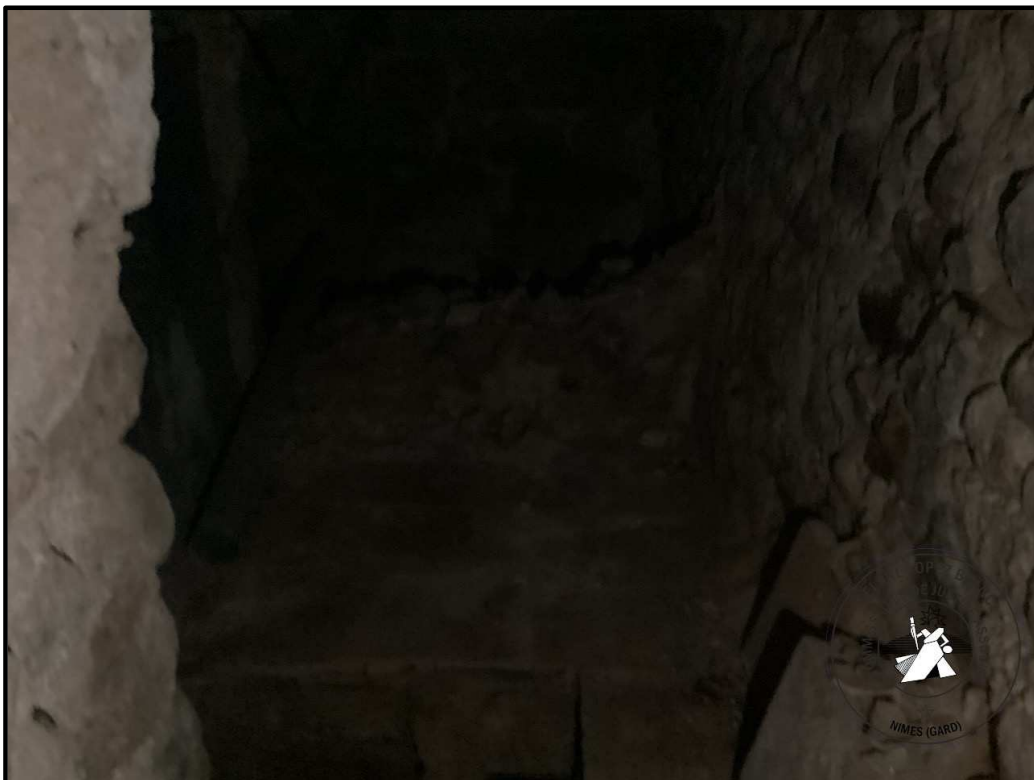
Le garage est accessible par une porte de garage en façade SUD, côté rue. A l'intérieur, la pièce est très humide.

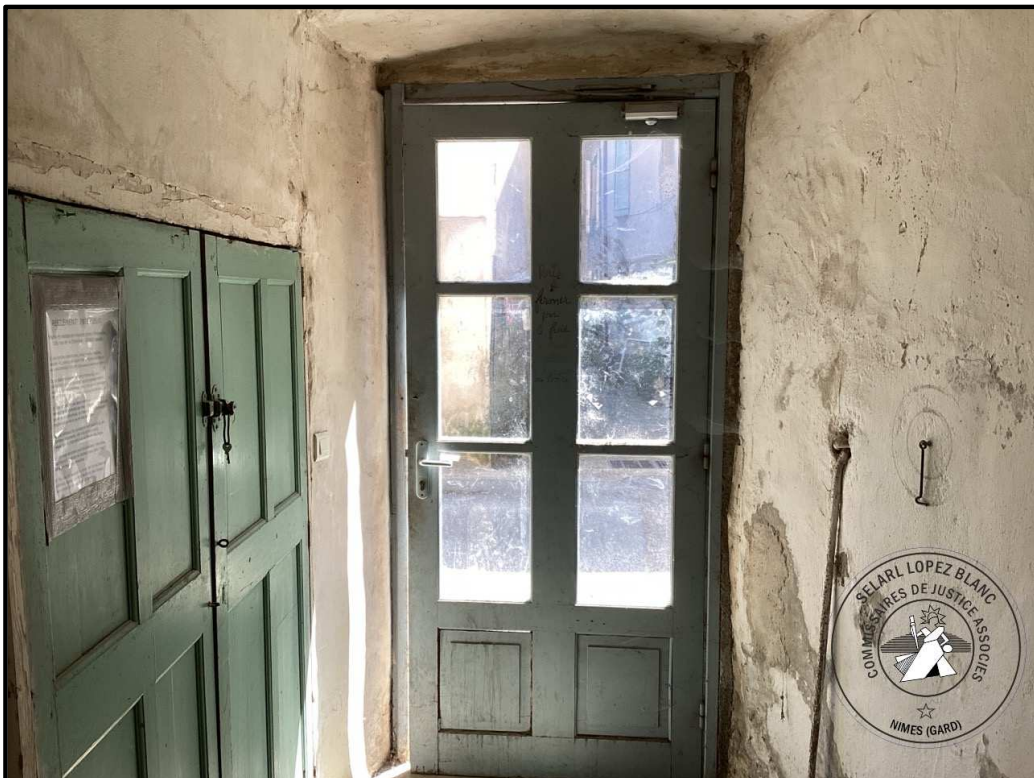
La porte d'entrée côté rue est une porte menuiserie bois peinte, ancienne, en mauvais état.

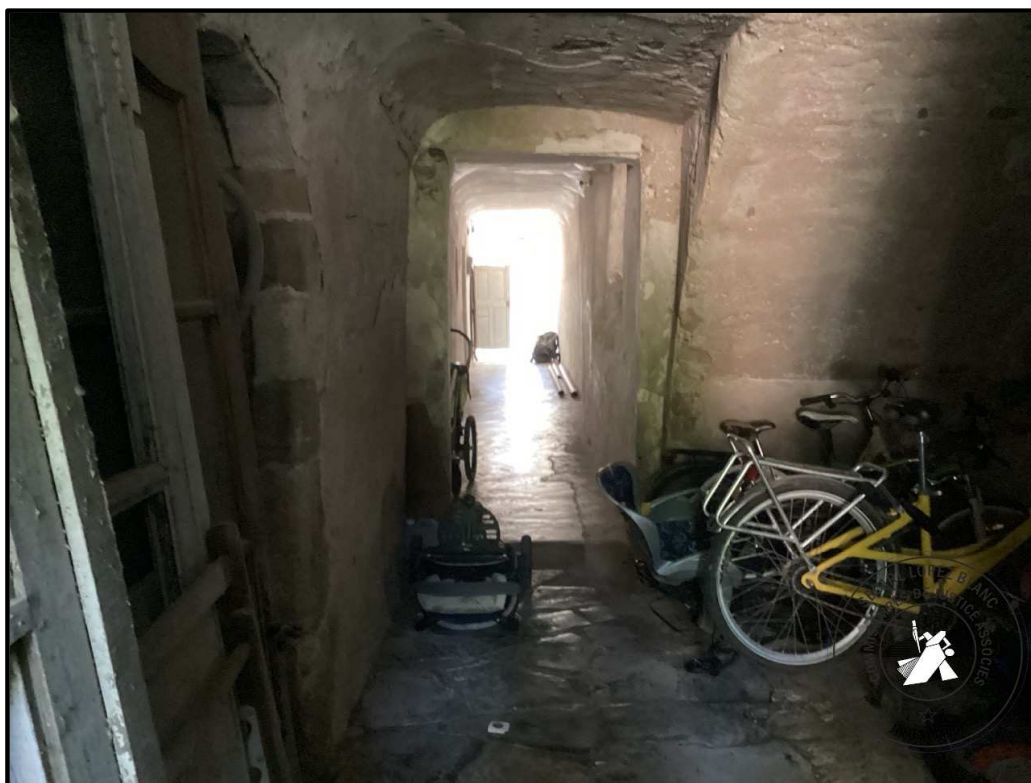
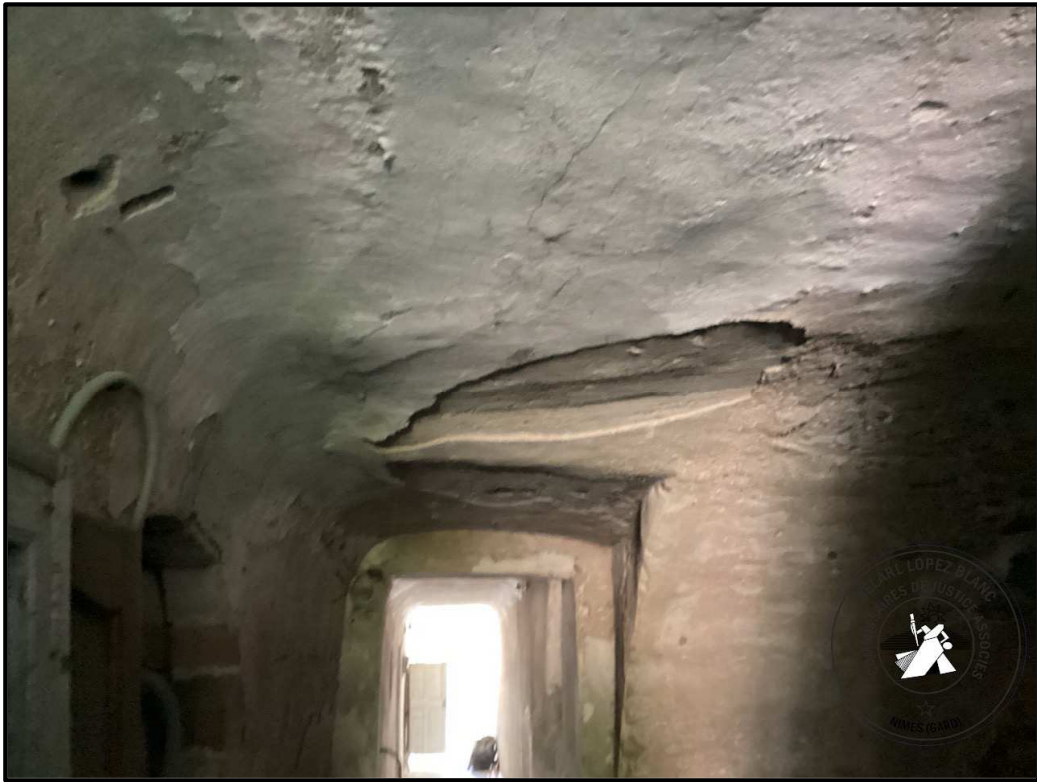
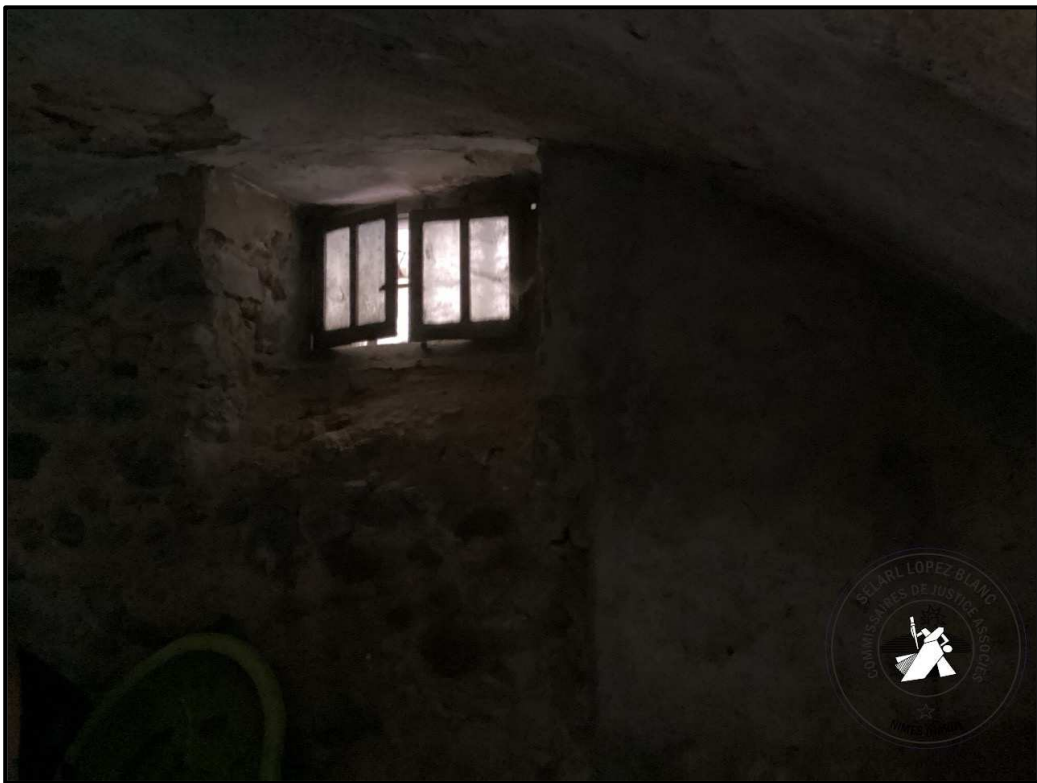
Le sol du couloir est en béton brut.

Les murs sont enduits, en mauvais état.

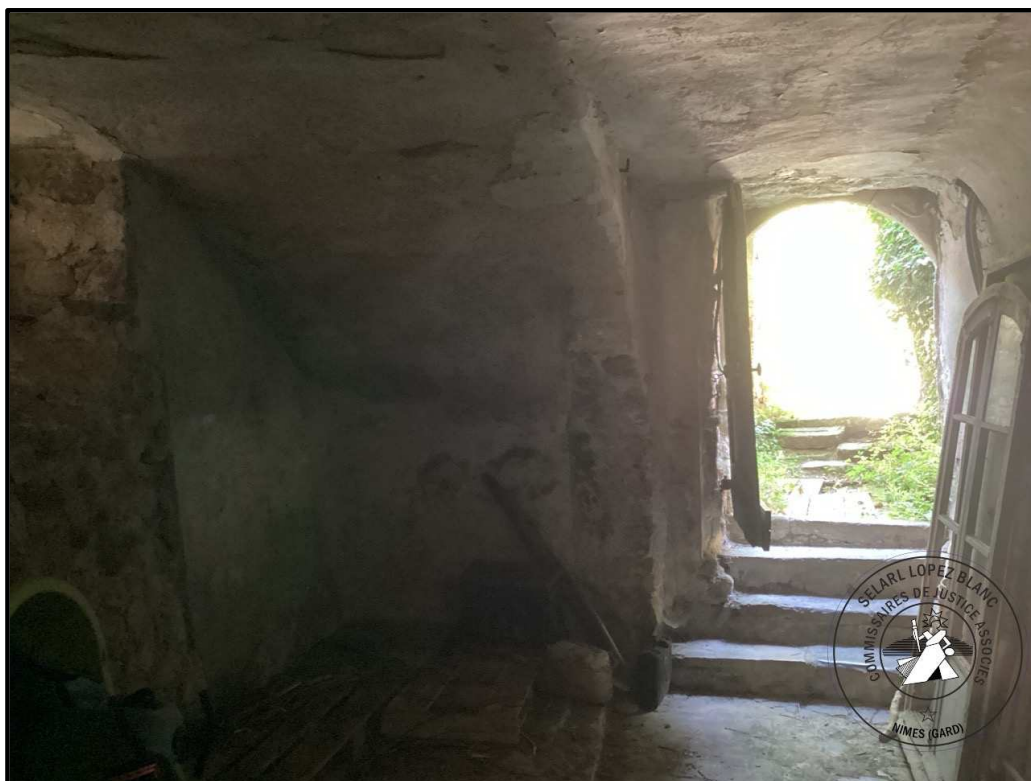
Au NORD, trois marches d'escalier et une porte ancienne en bois en mauvais état donne accès au jardin arrière, sur l'emprise de la parcelle AC 45.

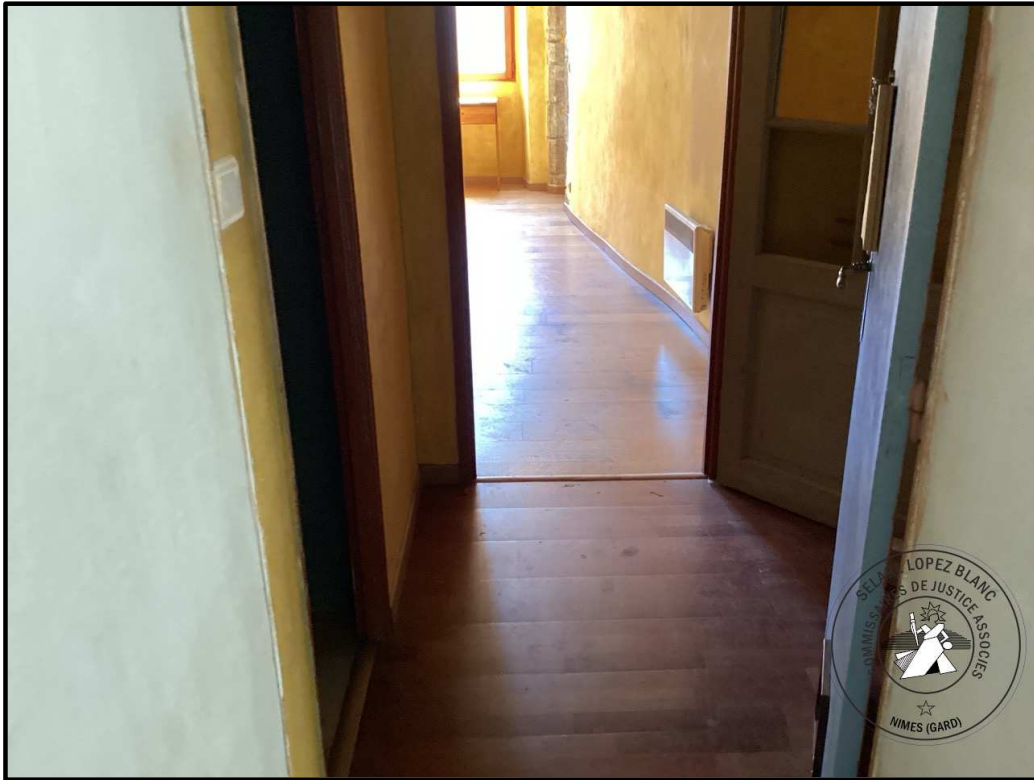
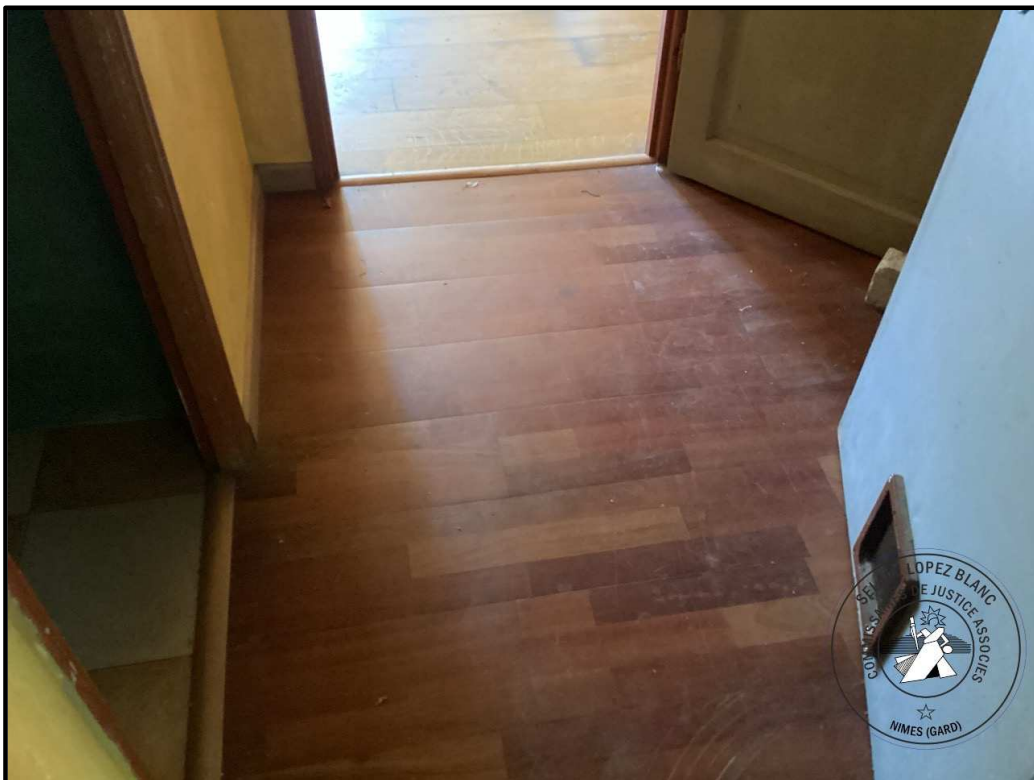
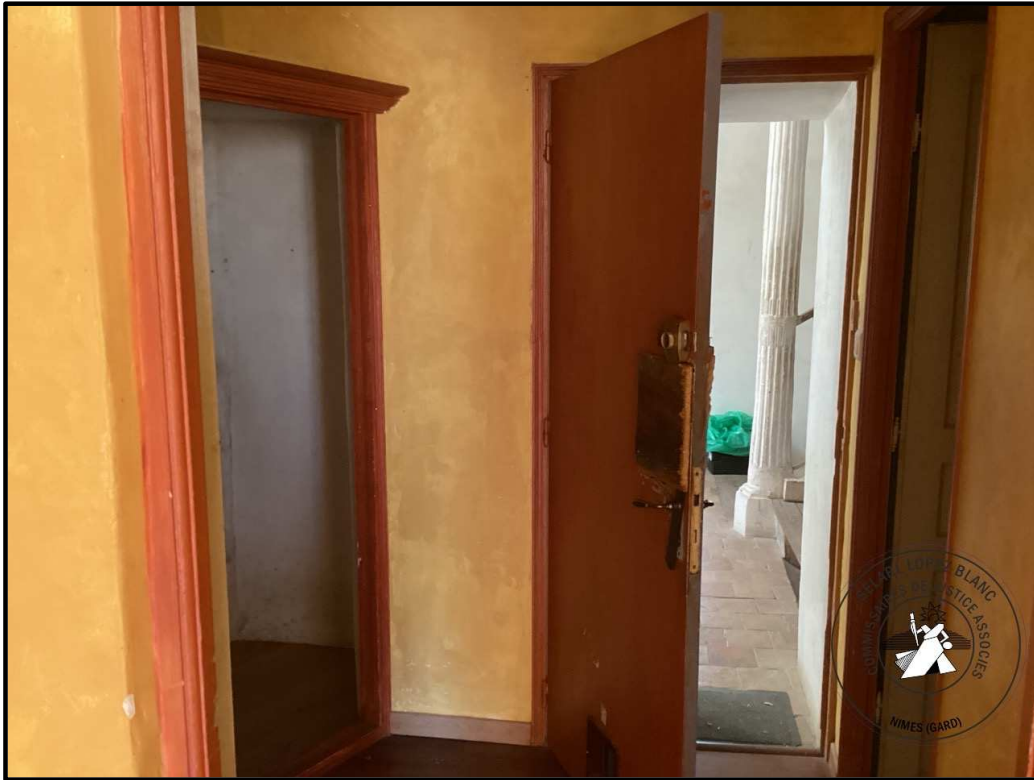
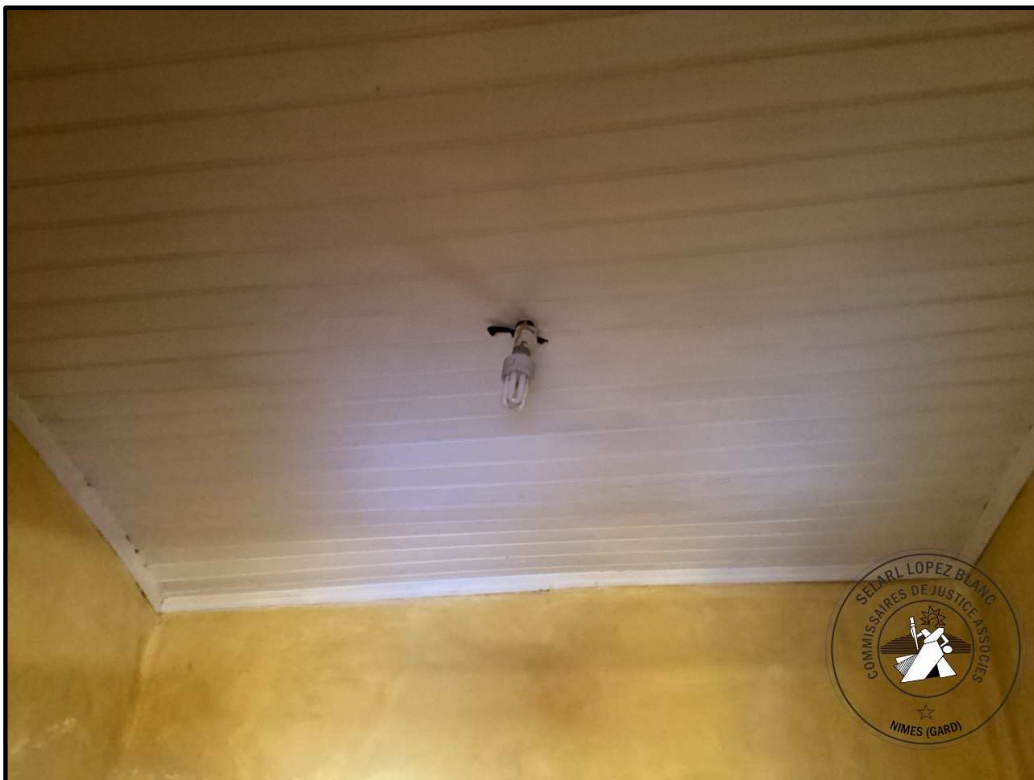
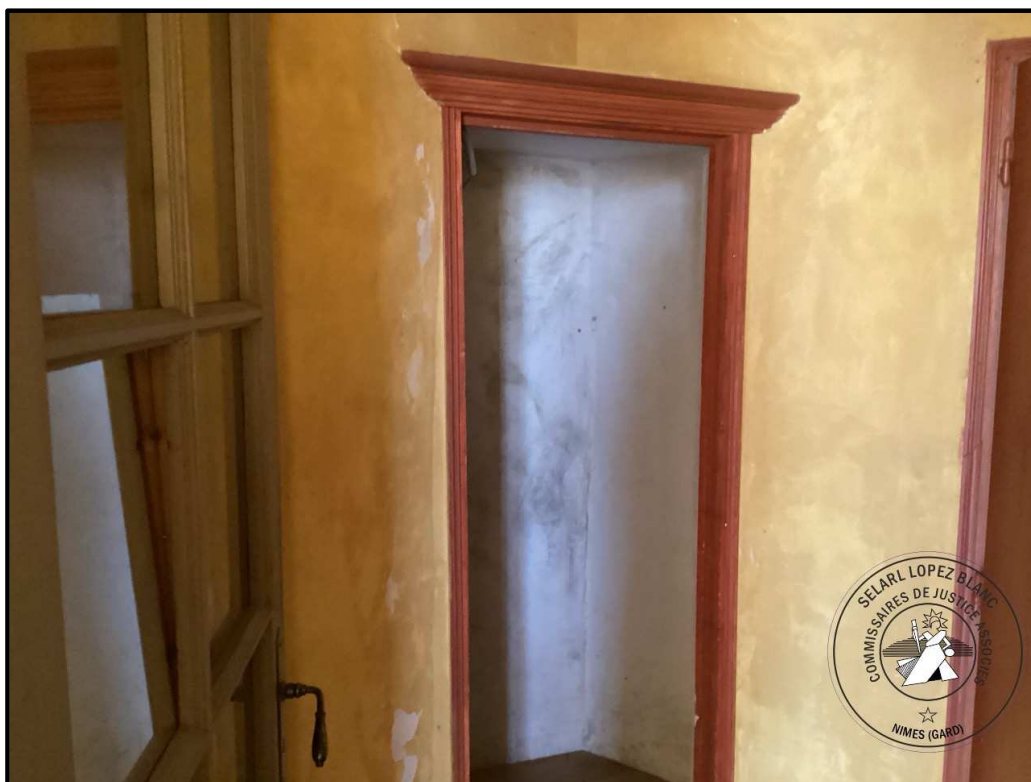
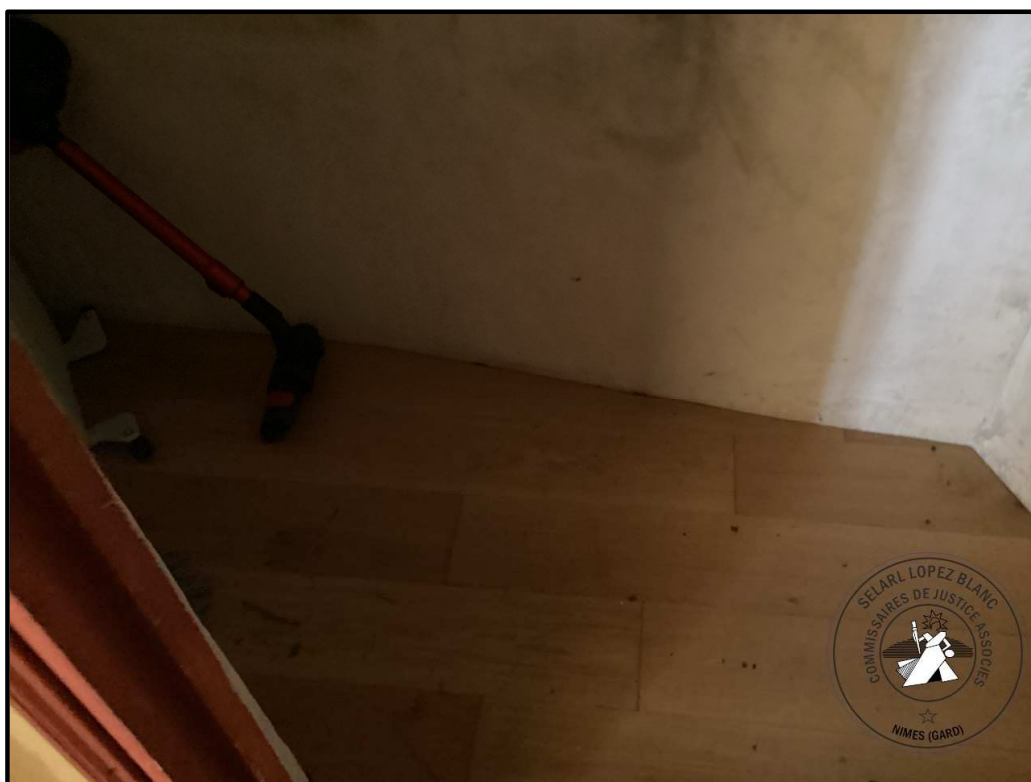
Nous pénétrons dans un **petit dégagement**, dont le sol est revêtu d'un parquet bois, en état d'usage.

Les murs sont peints, de couleur jaune, avec des marques d'écaillement.

Plafond en lambris bois peint de couleur blanche, en bon état. Un point lumineux.

Un **réduit** avec parquet bois au sol. Murs blanchis, présentant des traces noirâtres. Un point lumineux.

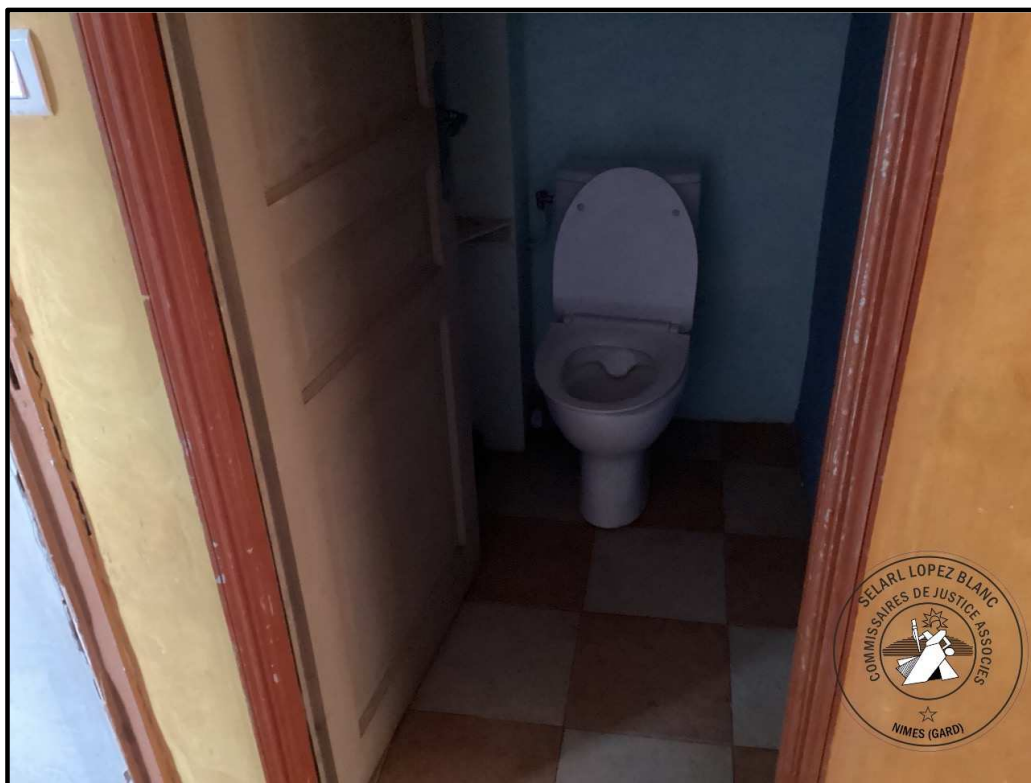
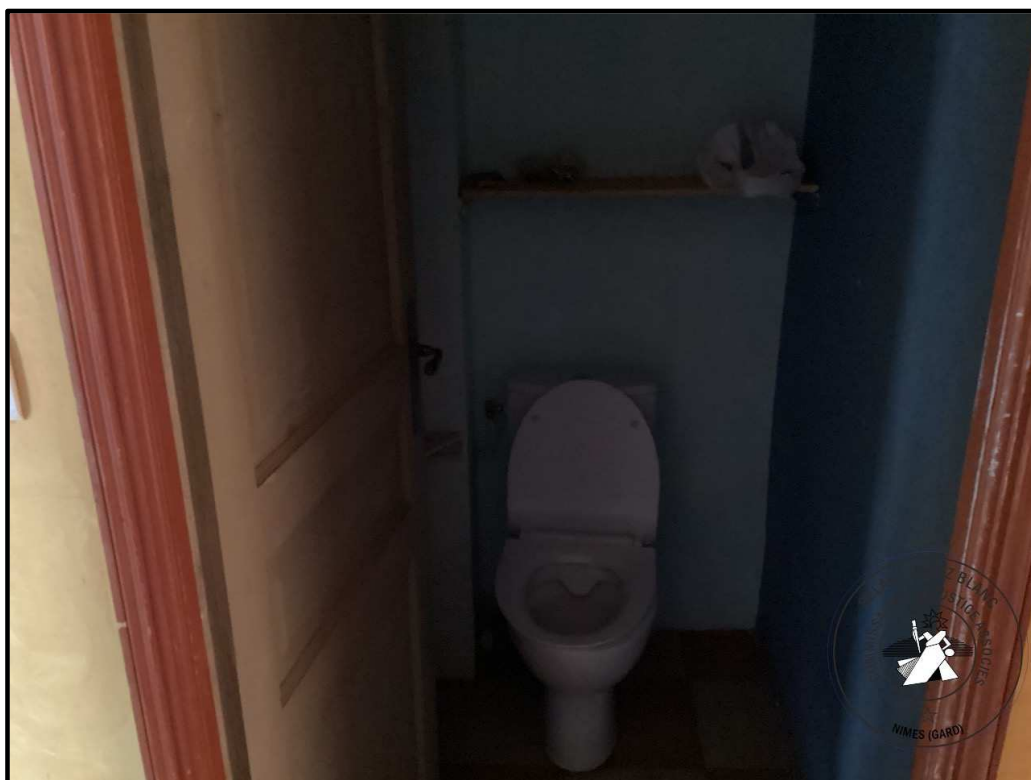
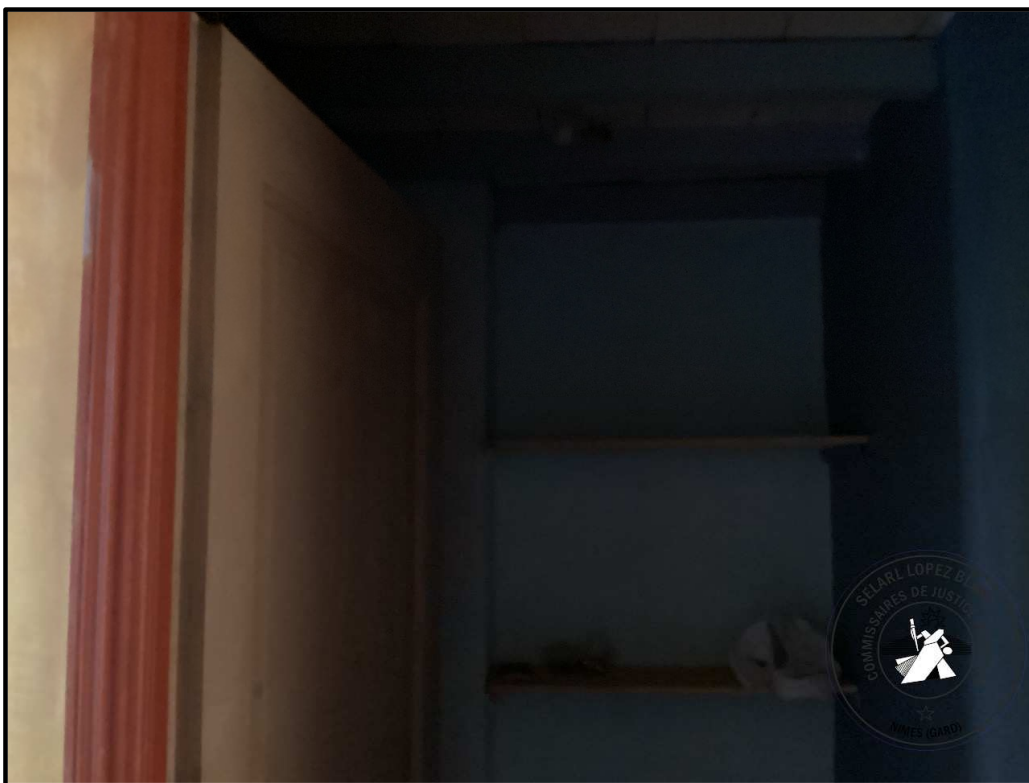
A gauche dans l'entrée, une porte bois mène aux **toilettes**.

Le sol est carrelé, en état d'usage.

Murs peints, de couleur bleue, en état d'usage.

Plafond en lambris bois, en état d'usage.
