**PROCES VERBAL  
DE CONSTAT**

**PROCES VERBAL DE DESCRIPTION**

**128 rue de la Gravière**

**30460 LASALLE**

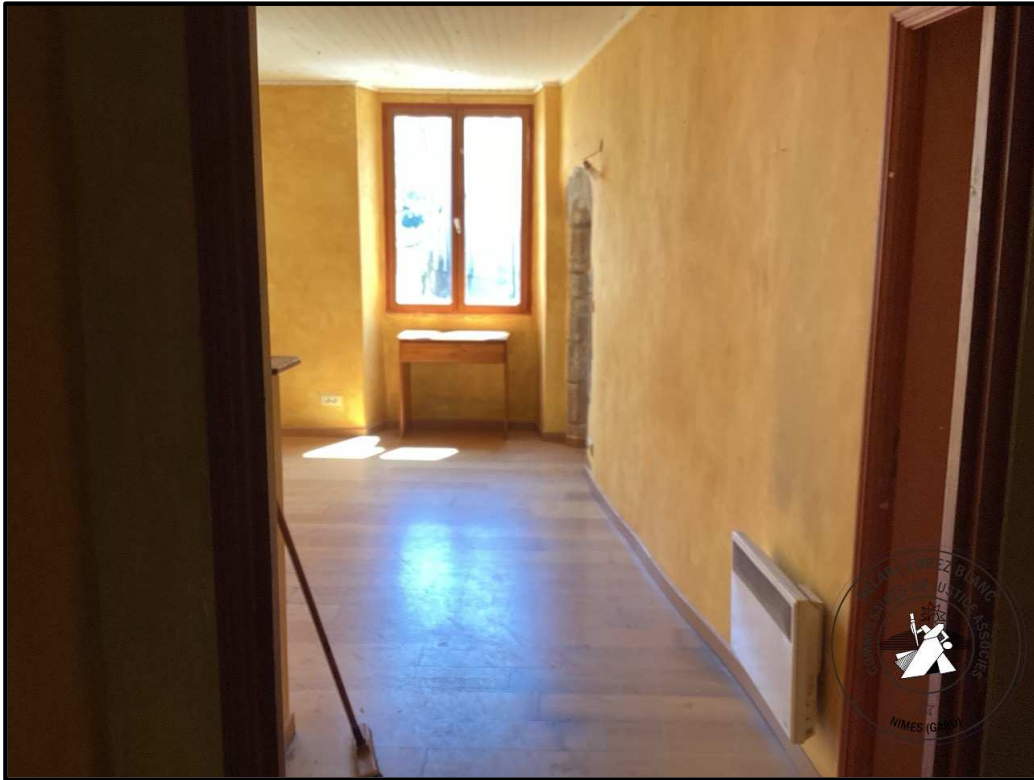
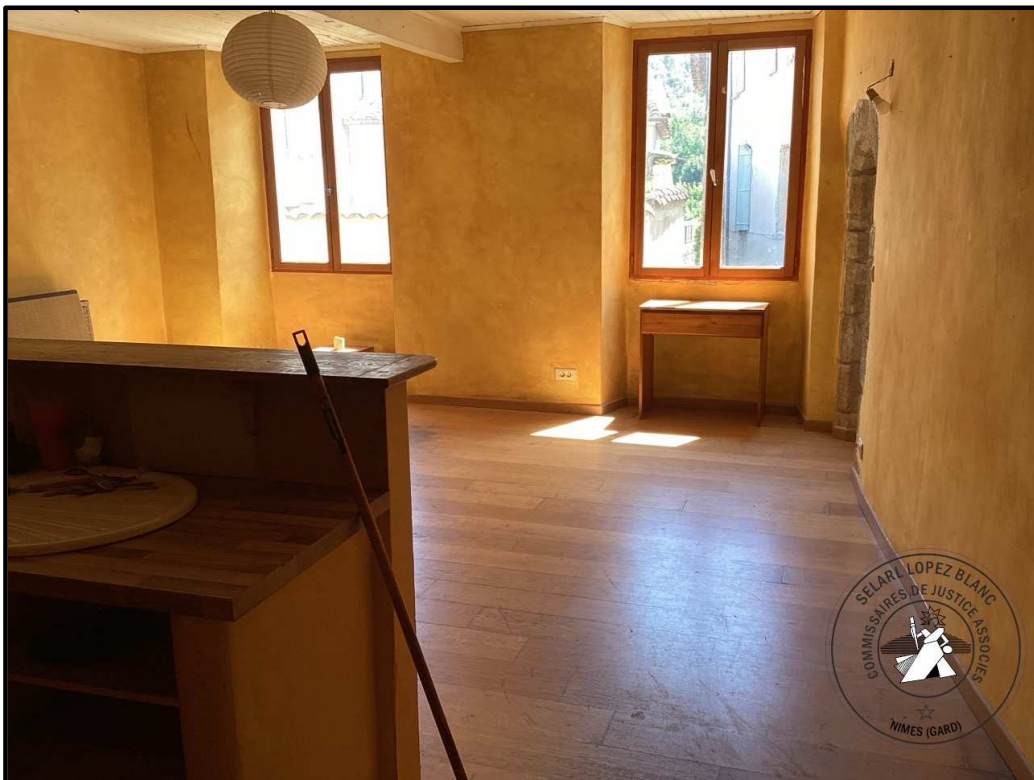
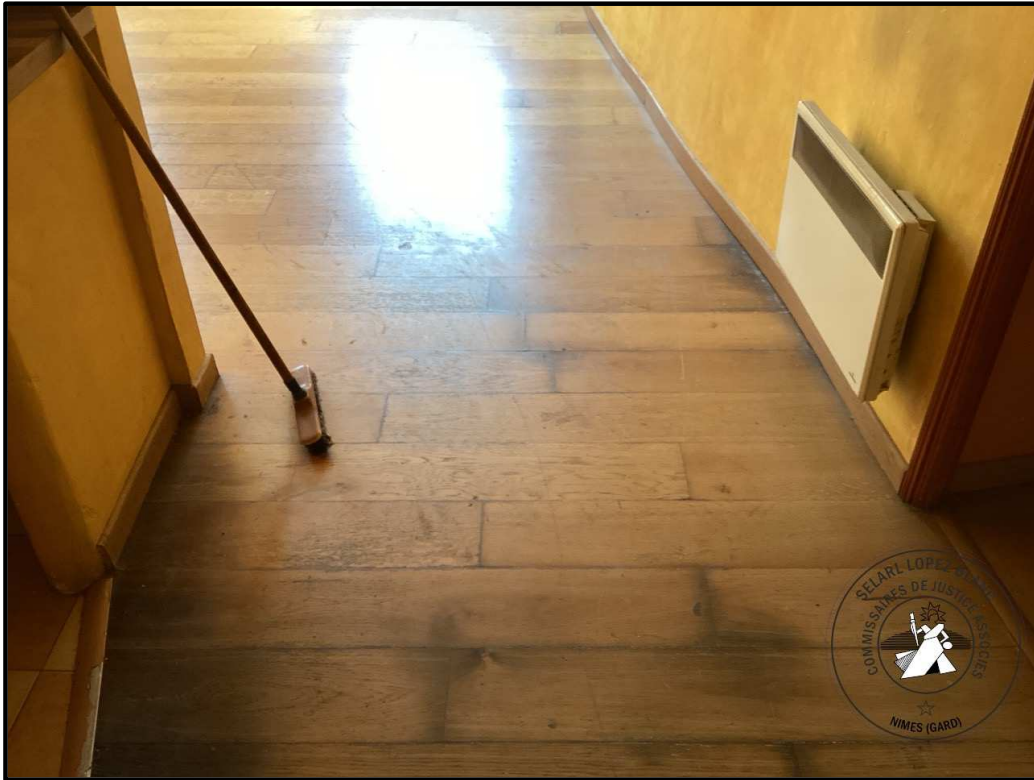
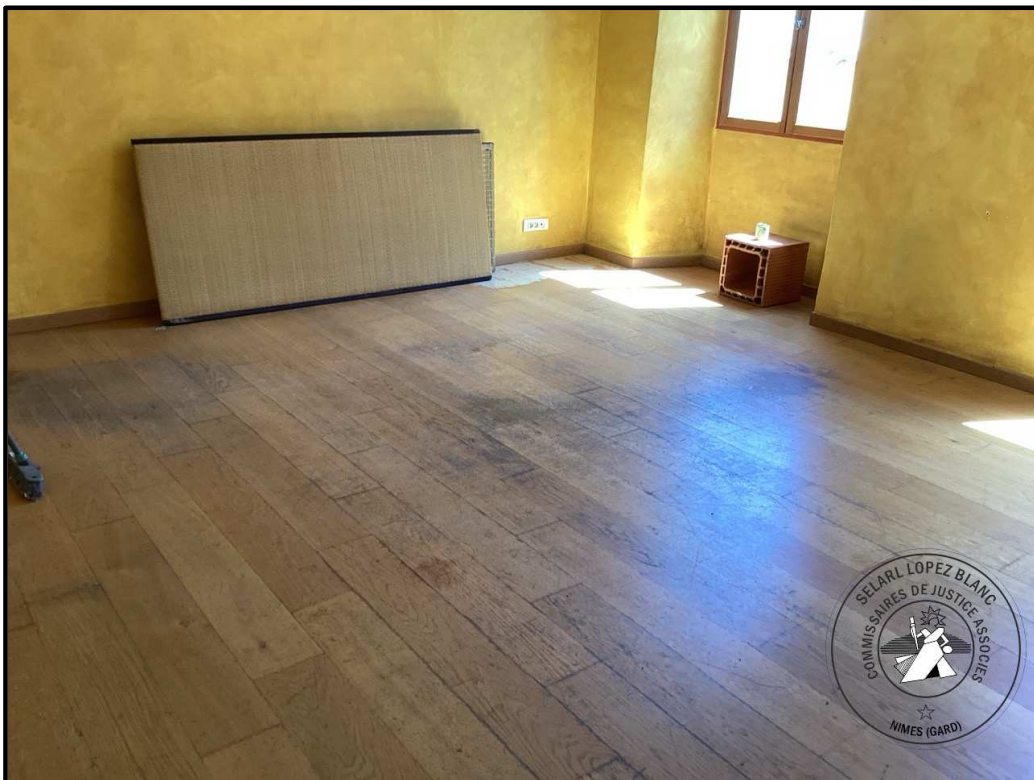
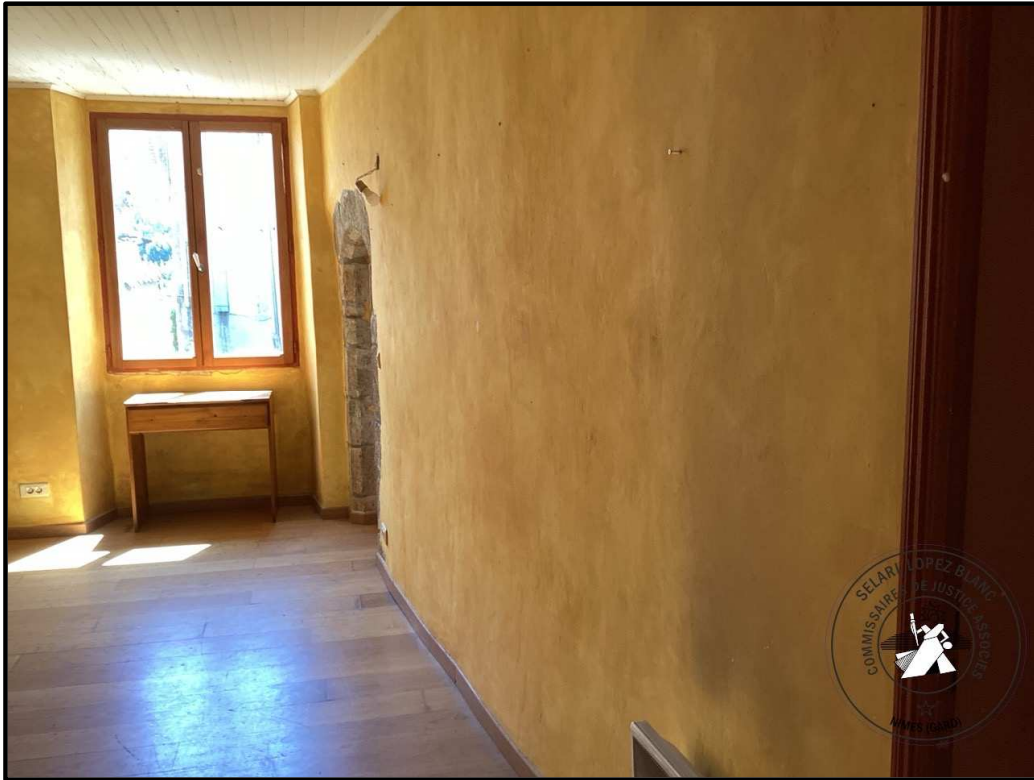
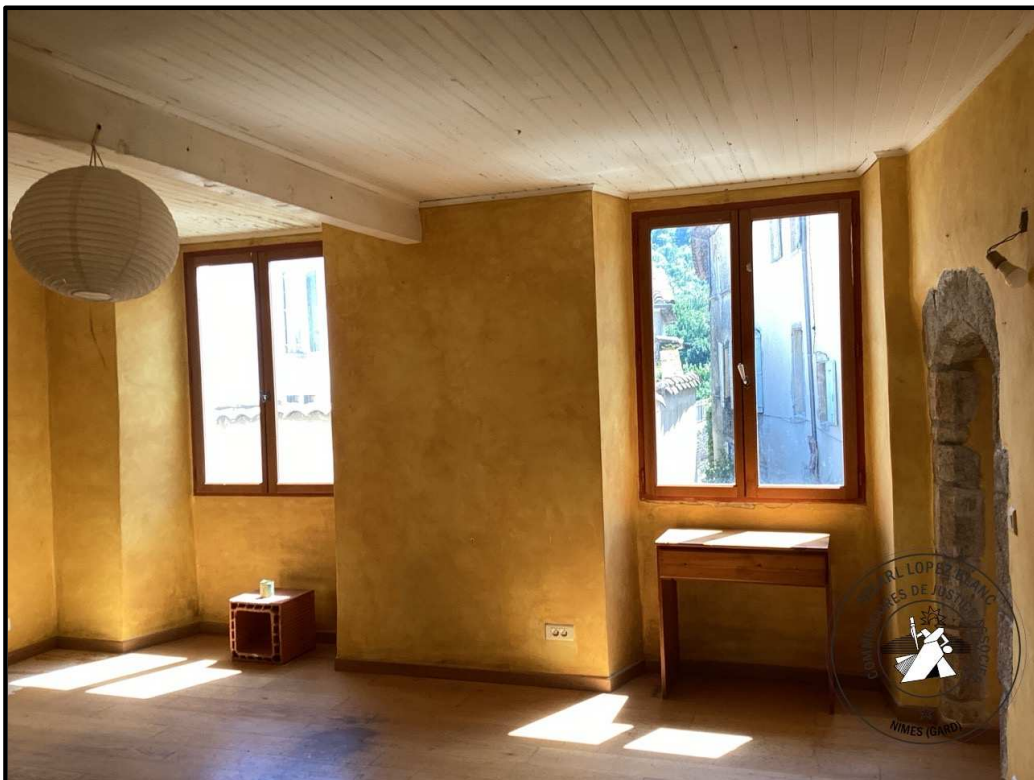
Le sol est revêtu d'un parquet bois présentant d'importantes traces noirâtres.

Les murs sont peints, de couleur jaune, en état d'usage.

Plafond en lambris bois, peint de couleur blanche, dont la peinture est écaillée.

La pièce est ajourée côté rue, orientée SUD, par deux fenêtres menuiserie bois peinte, en état d'usage. Le mur est écrouté sous la fenêtre.

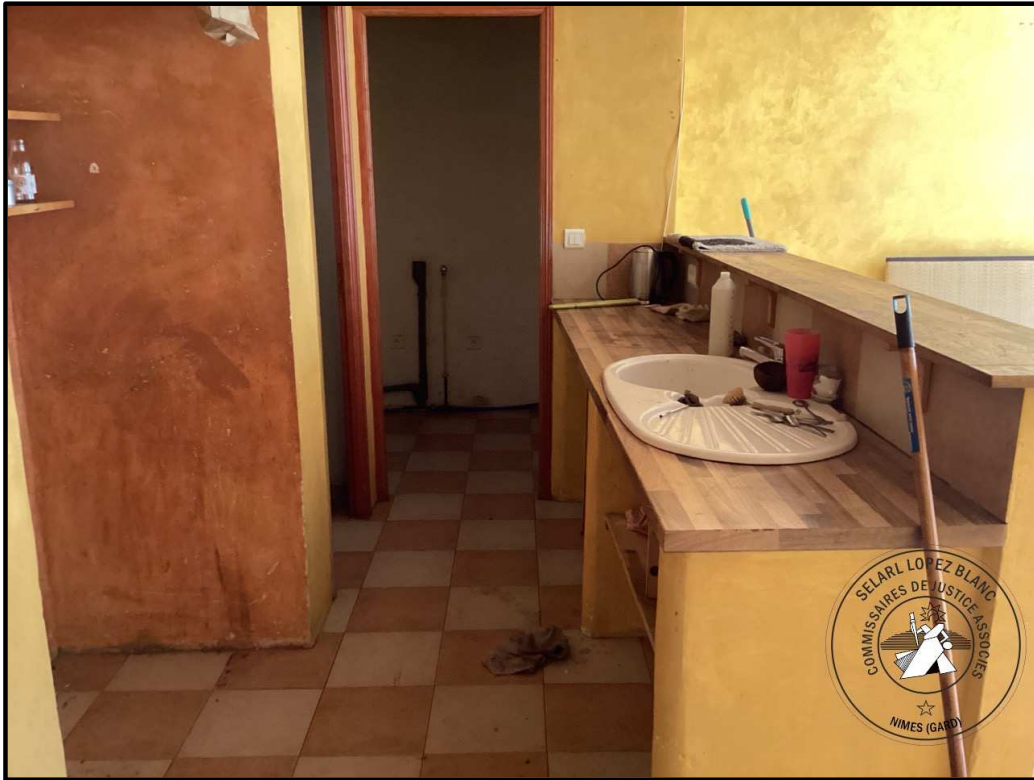
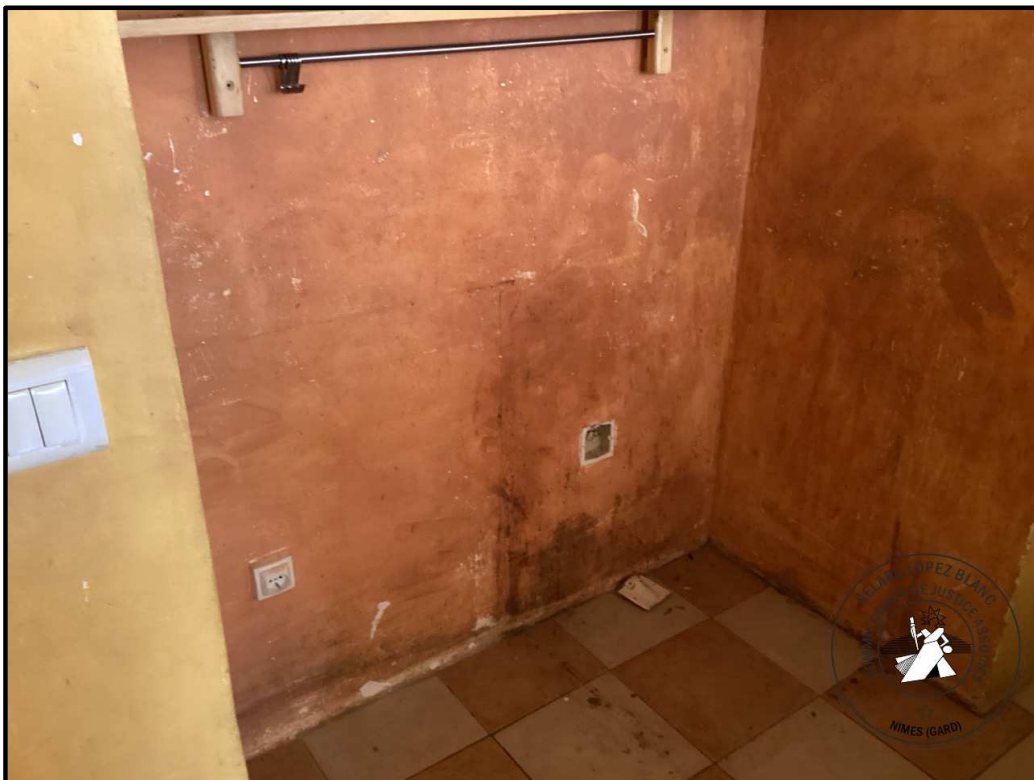
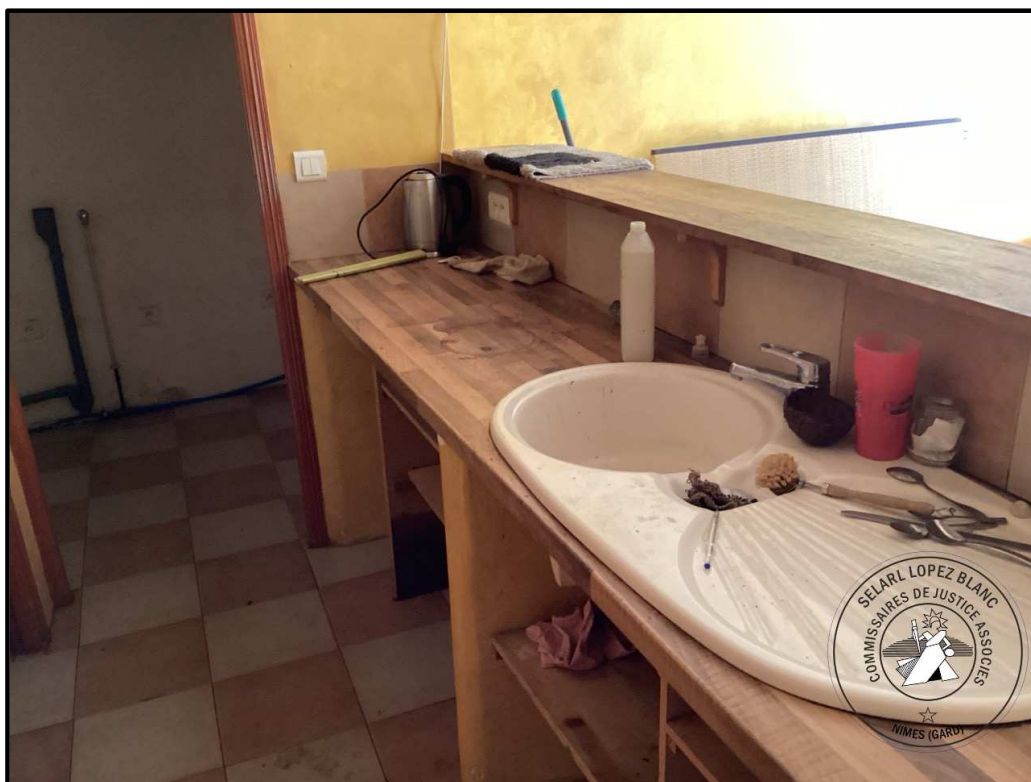
**Coin cuisine** matérialisé par un comptoir maçonné et tablette bois, avec évier et robinetterie mitigeur.

Le sol, côté coin cuisine, est carrelé, en état d'usage, sale.

Les murs sont enduits, dans les tons rouge, tâchés.

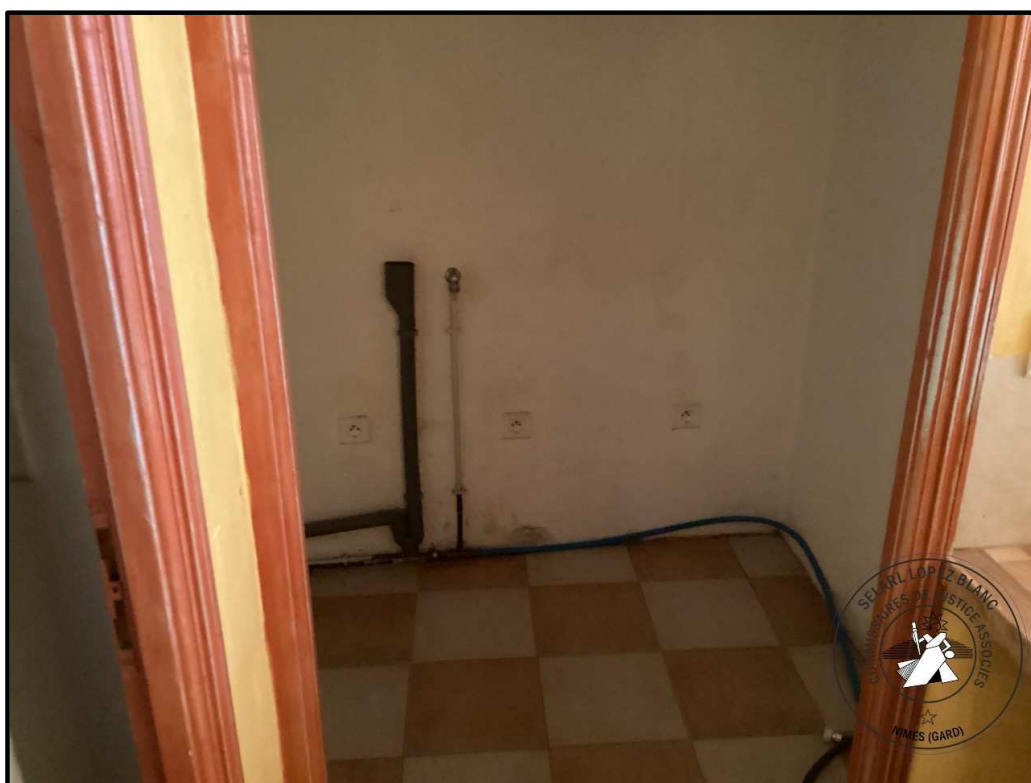
Un **petit réduit**, carrelé. Les murs sont blanchis, sales.

Présence du tableau électrique.

Plafond lambris bois avec point lumineux.

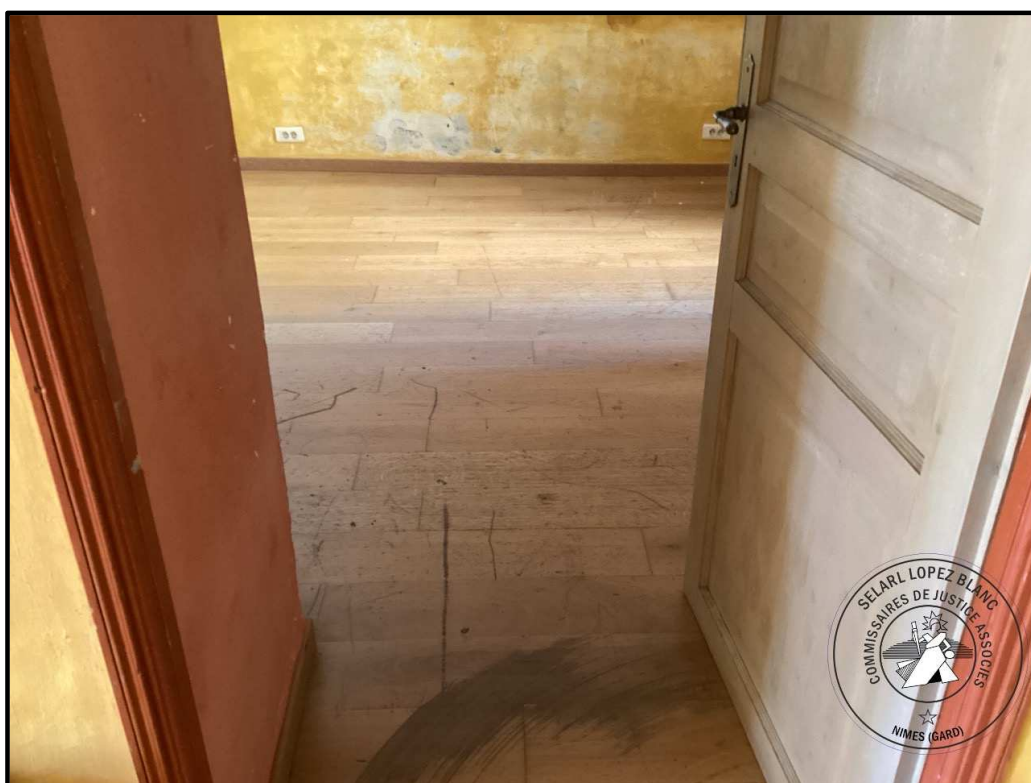
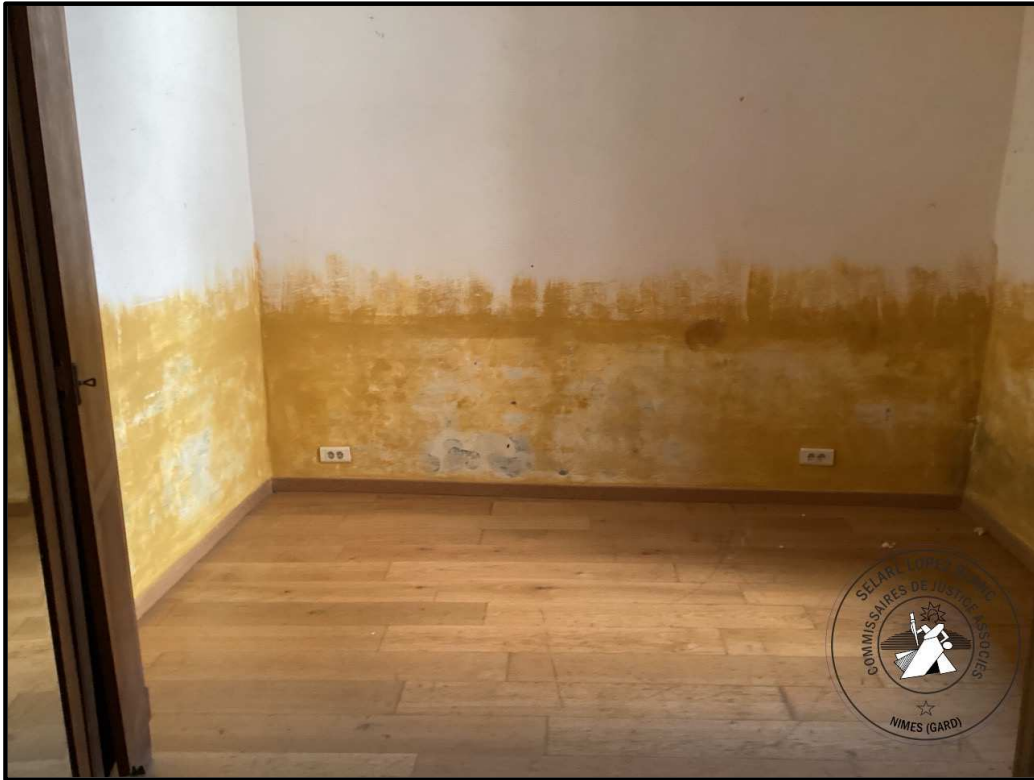
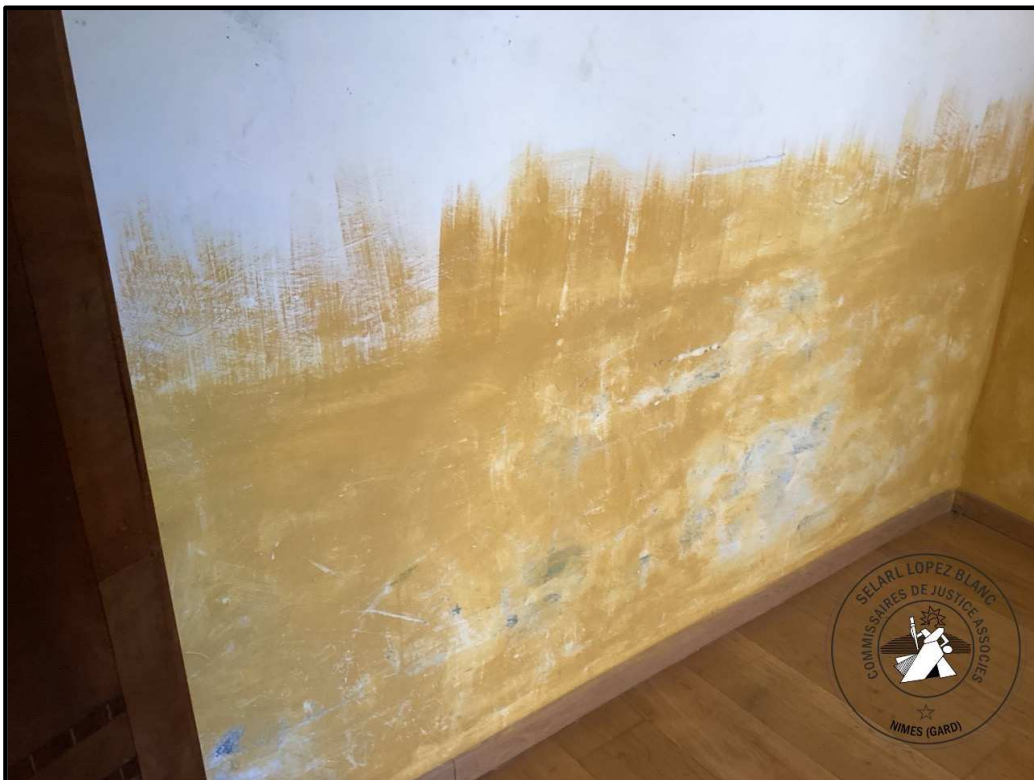
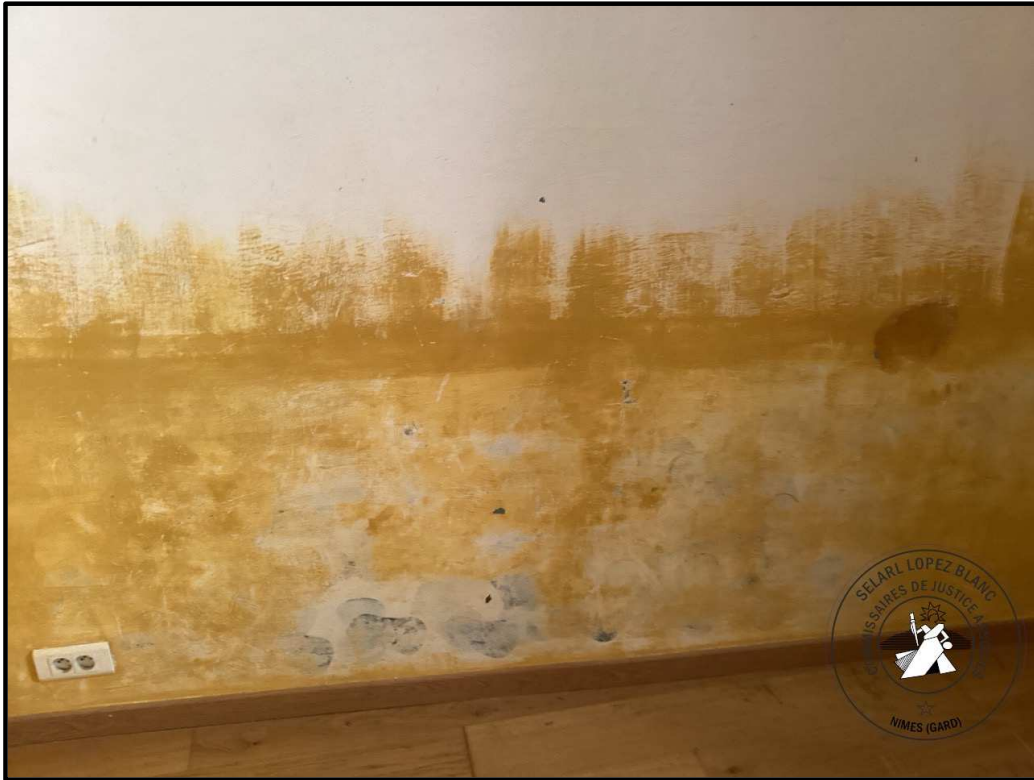
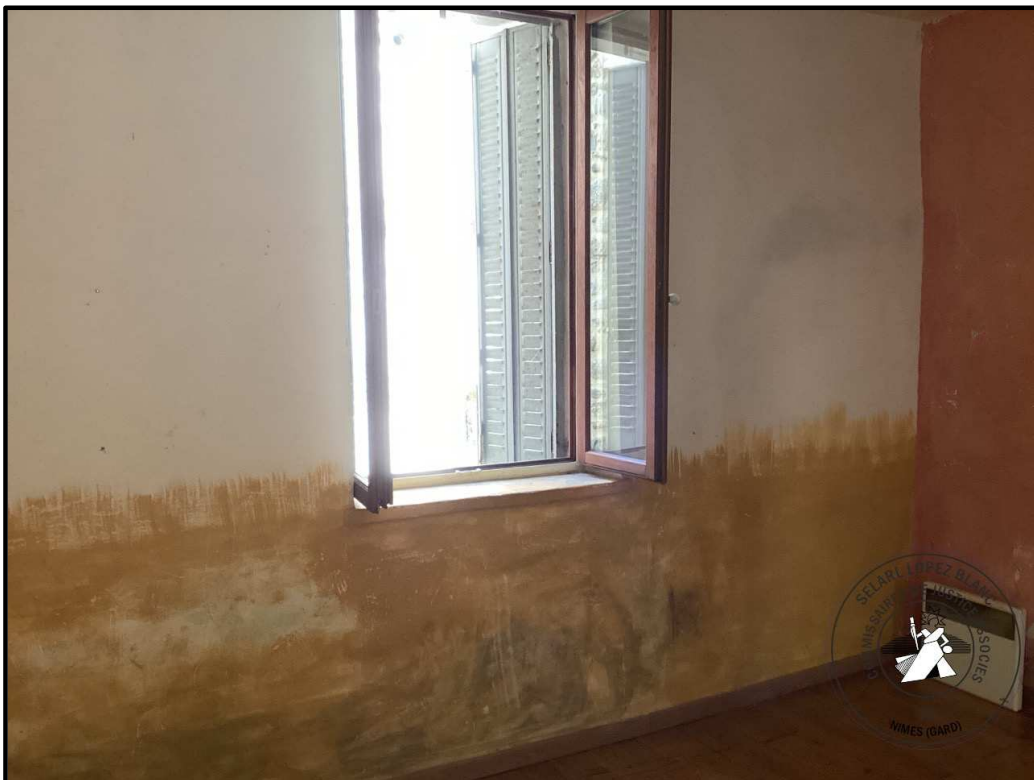
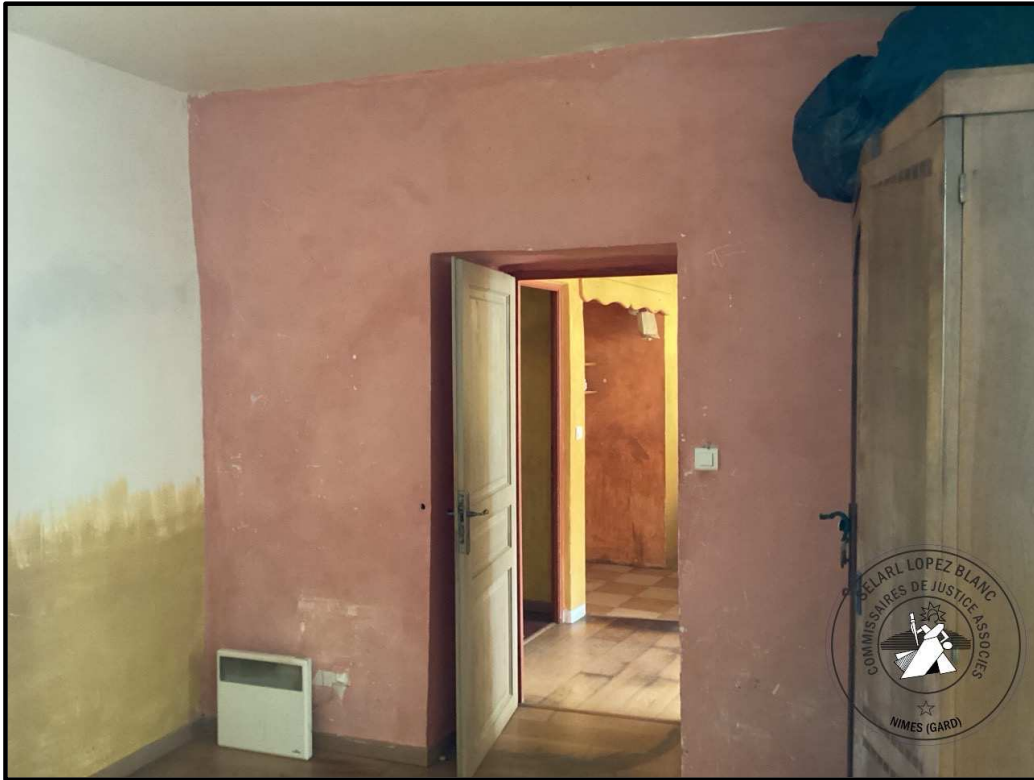
**1<sup>ère</sup> chambre, porte droite** en bois peinte.

Le sol est revêtu d'un parquet bois, en mauvais état, présentant de nombreuses traces noirâtres.

Les murs sont peints de couleur blanche, et grossièrement peints de couleur jaune en soubassement. Un pan de mur est peint de couleur rose, la peinture est écaillée. Les murs sont en mauvais état, avec des auréoles noirâtres et blanchâtres d'humidité en soubassement.

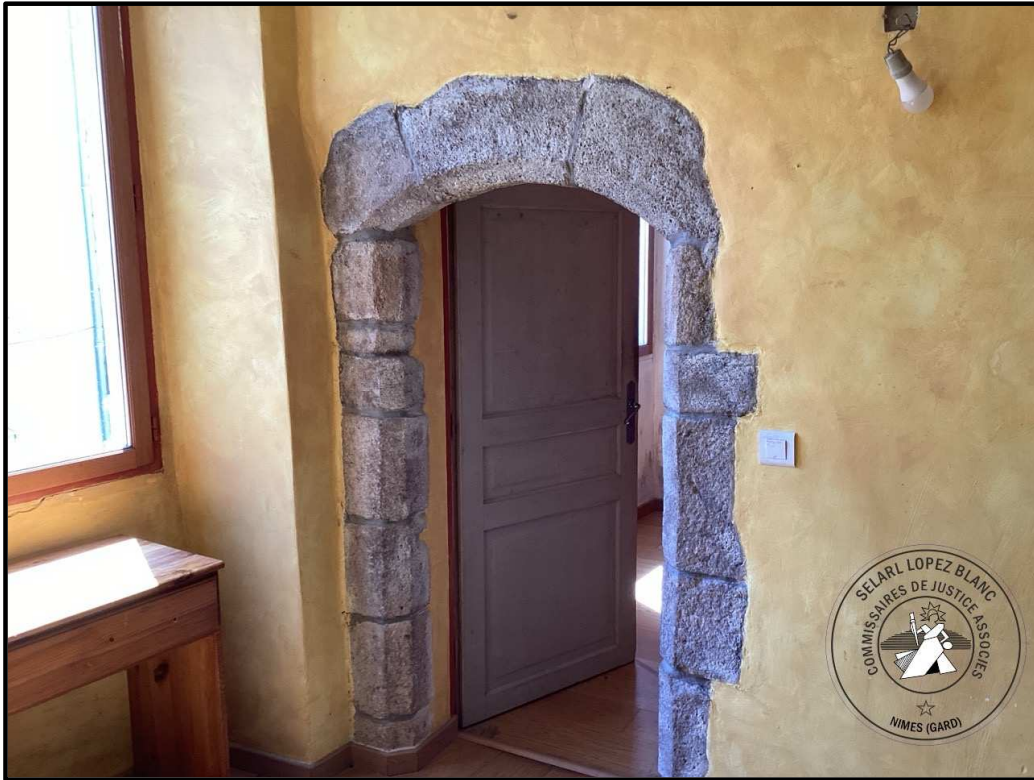
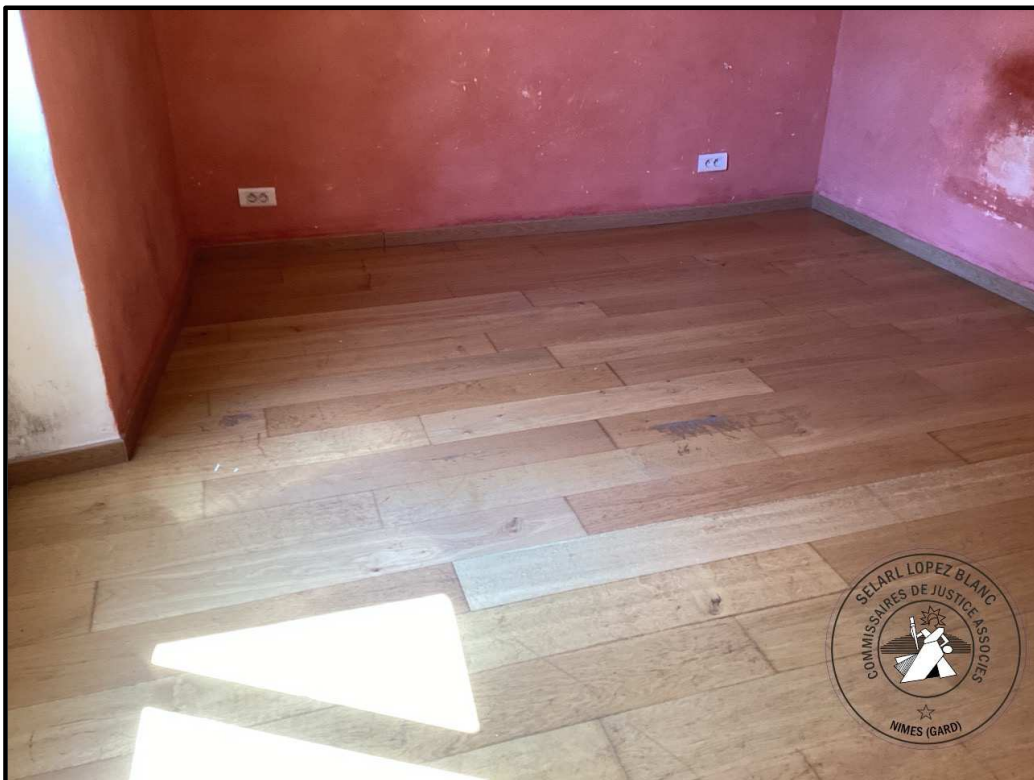
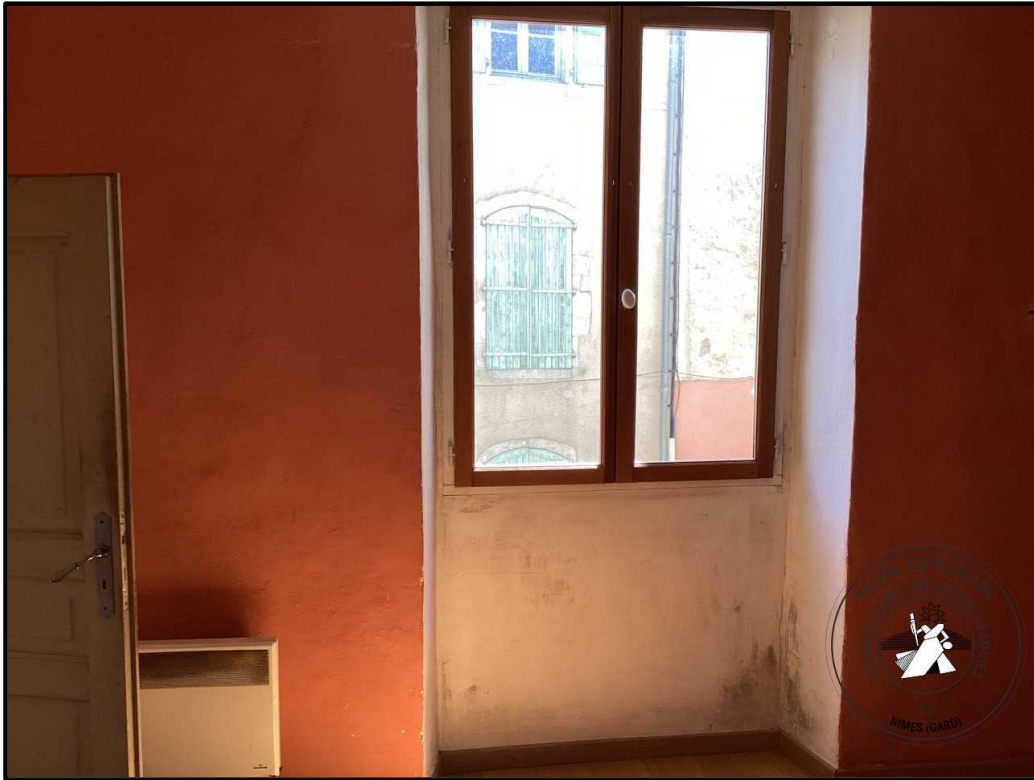
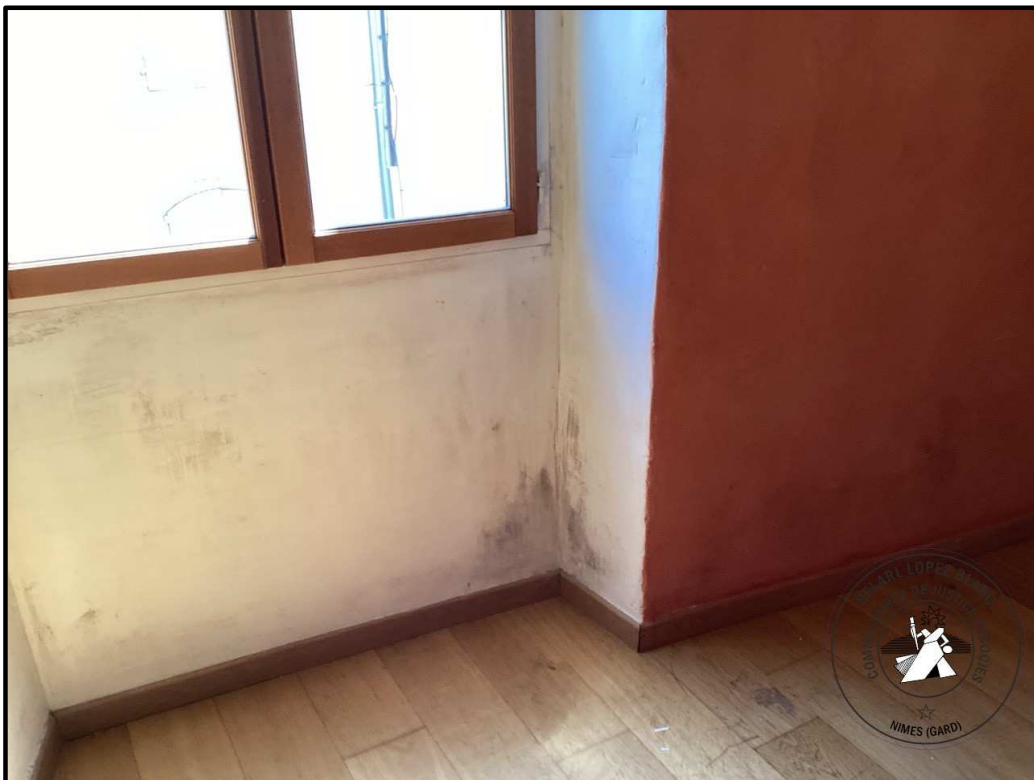
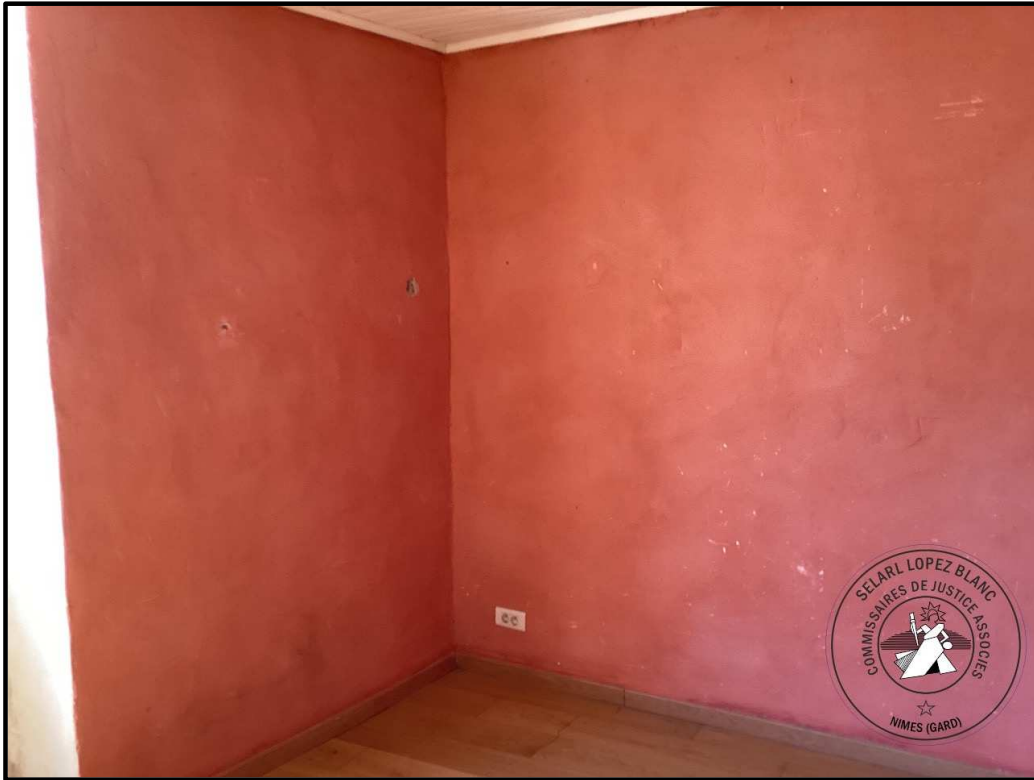
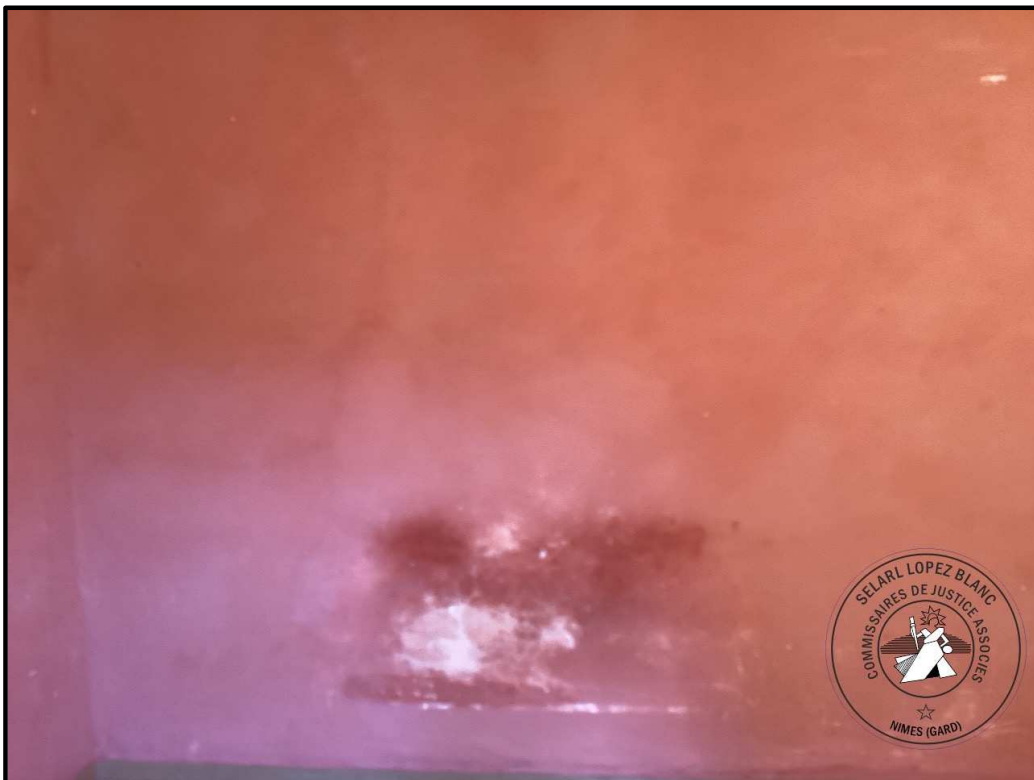
Nous accédons ensuite à la **seconde chambre, orientée SUD**, accessible depuis la pièce principale au moyen d'une porte bois peinte et d'un encadrement en pierres.

Le sol est recouvert d'un parquet bois, en mauvais état, abîmé.

Les murs sont grossièrement peints, en mauvais état. La peinture est écaillée, nous relevons de nombreuses traces et marques aux murs.

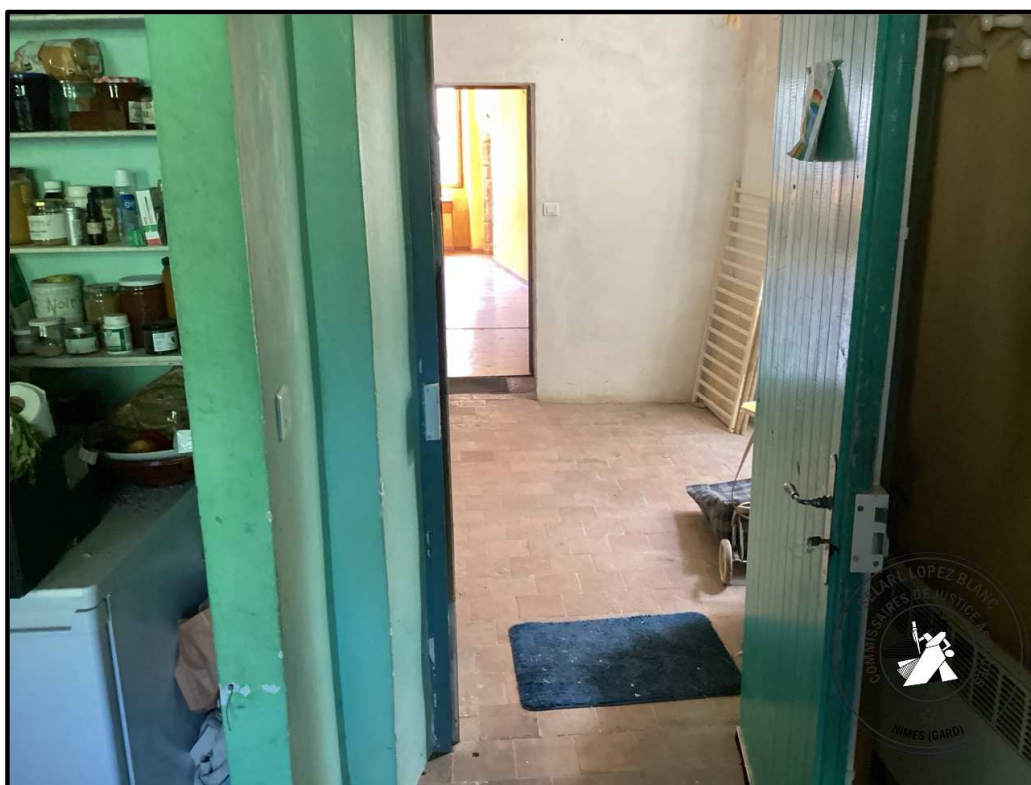
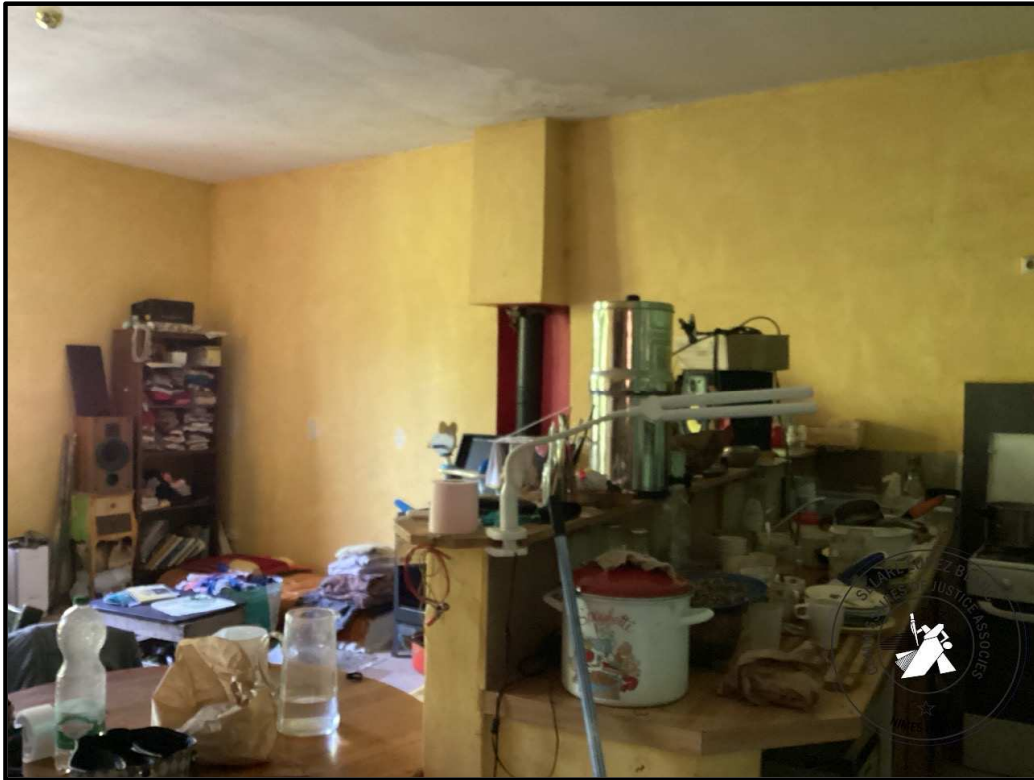
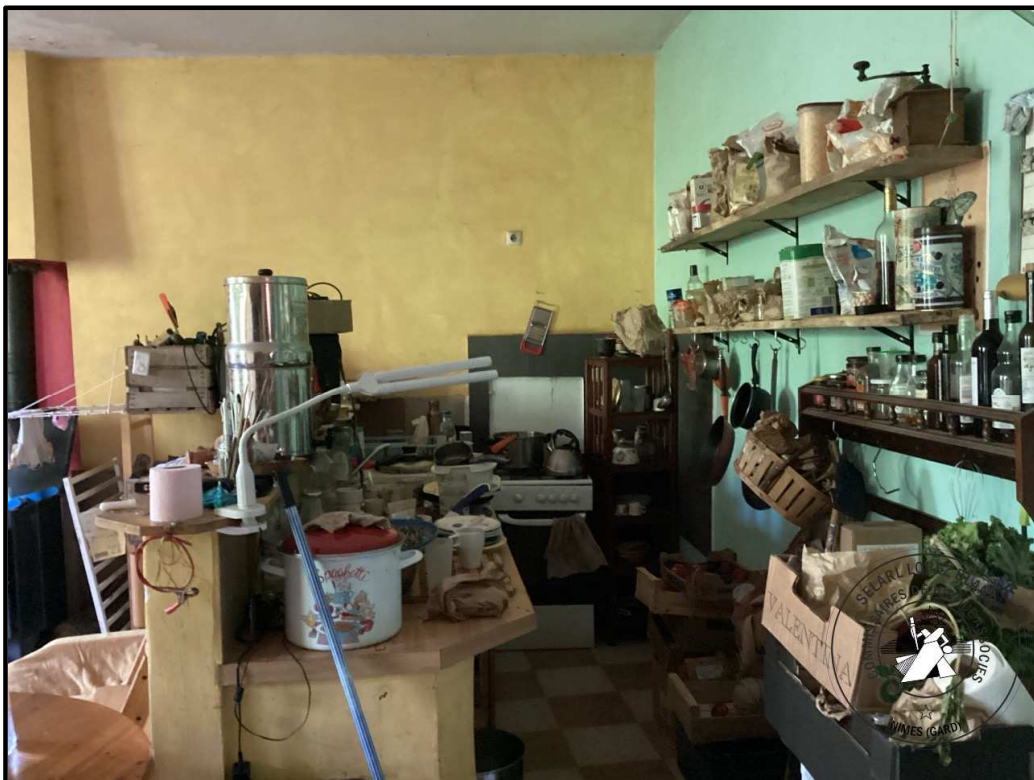
Nous pénétrons dans une **pièce principale, à usage de cuisine séjour.**

Sol carrelé, carreaux beiges et orangés, en état d'usage.

Le plafond est blanchi. Nous constatons une importante trace d'infiltration d'eau en plafond au niveau du poêle, l                      nous déclare avoir effectué les réparations.

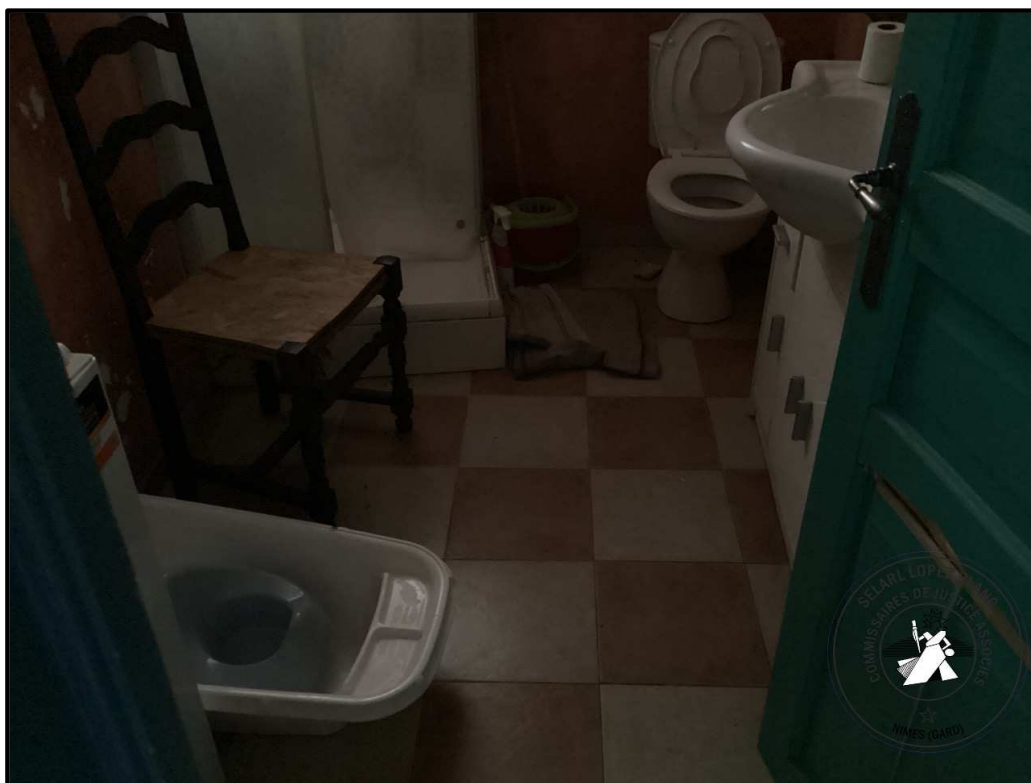
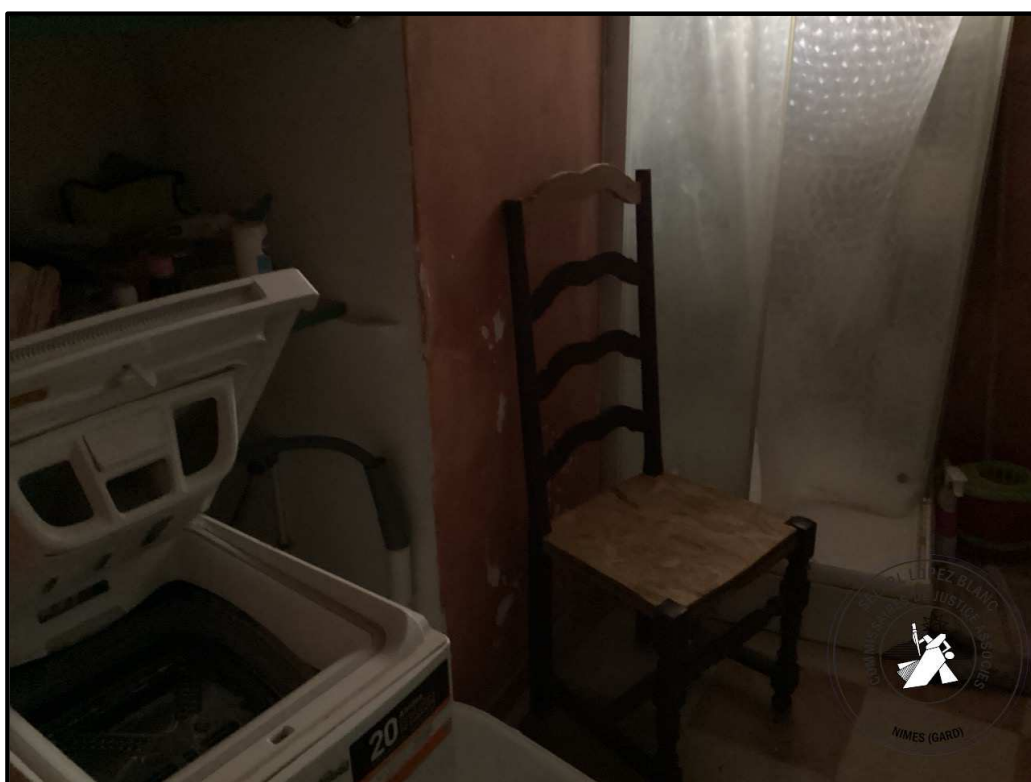
La **salle de bain** est accessible par une porte bois.

Sol carrelé, en état d'usage. Murs peints, écaillés et écaillés.

Plafond bois peint avec traces d'infiltration d'eau.  
au-dessus du plafond bois. L'infiltration provenait du cumulus et serait à ce jour réparé.

nous a déclaré que le cumulus est stocké
