**PROCES VERBAL  
DE CONSTAT**

**PROCES VERBAL DE DESCRIPTION**

**128 rue de la Gravière**

**30460 LASALLE**

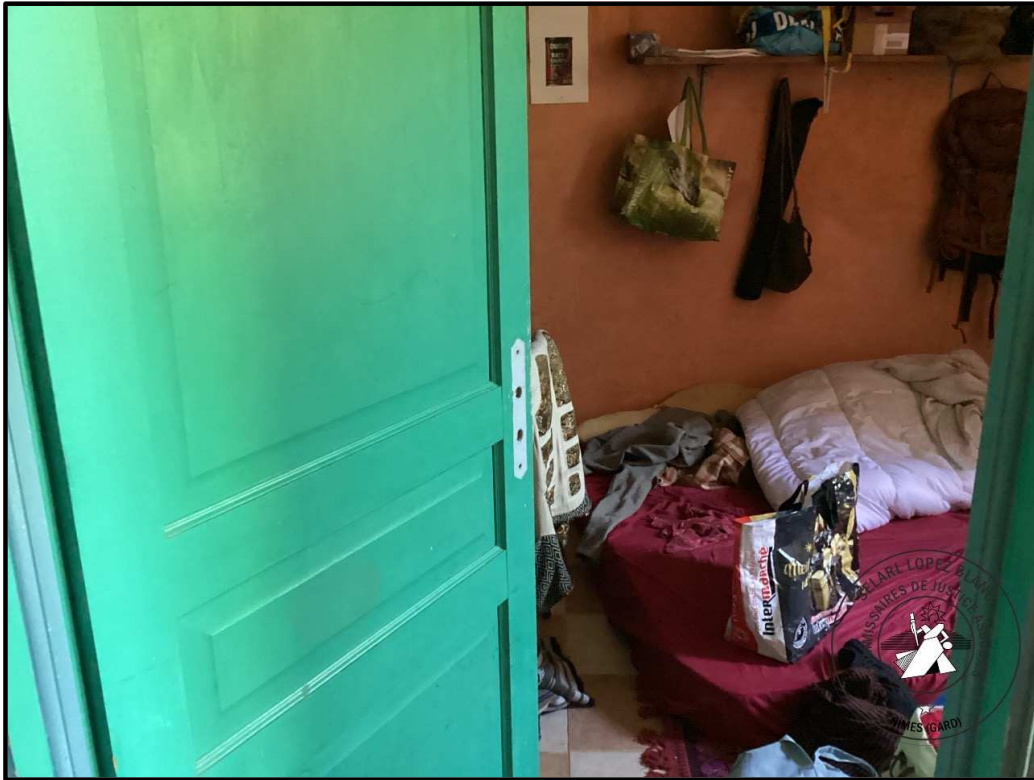
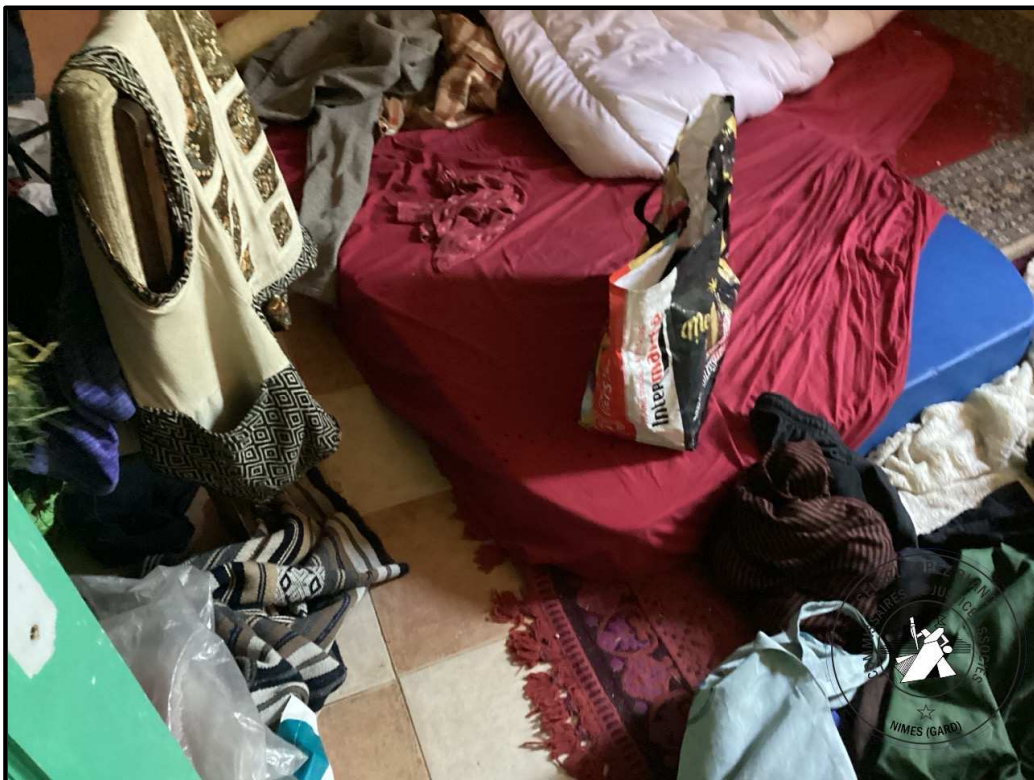
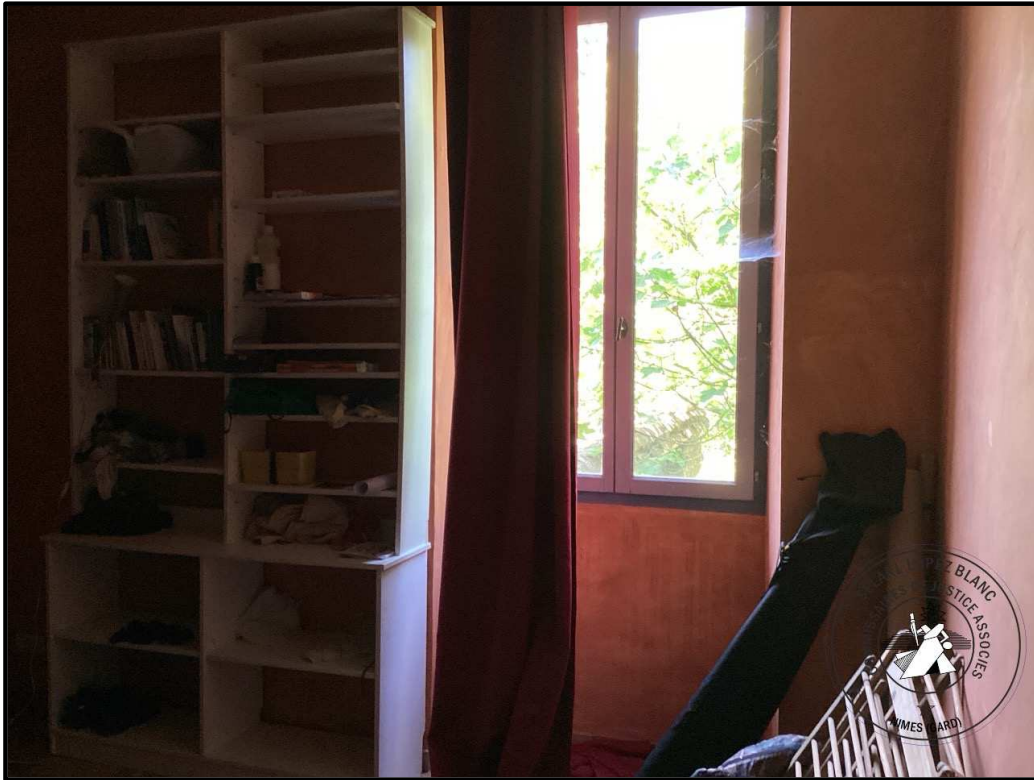
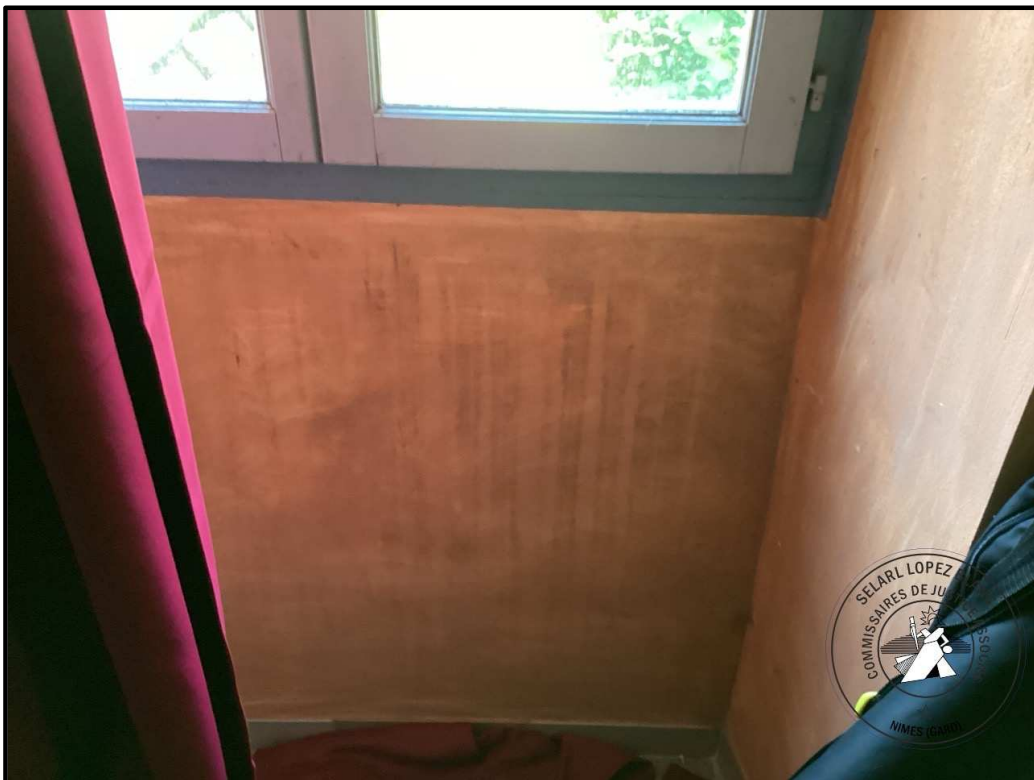
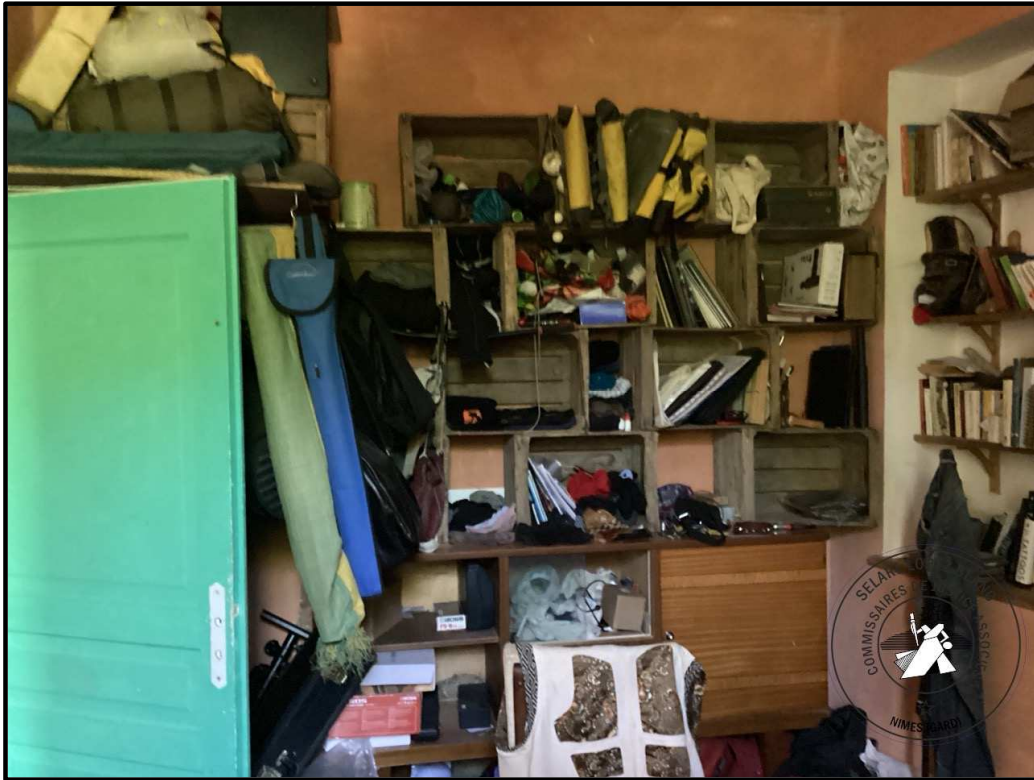
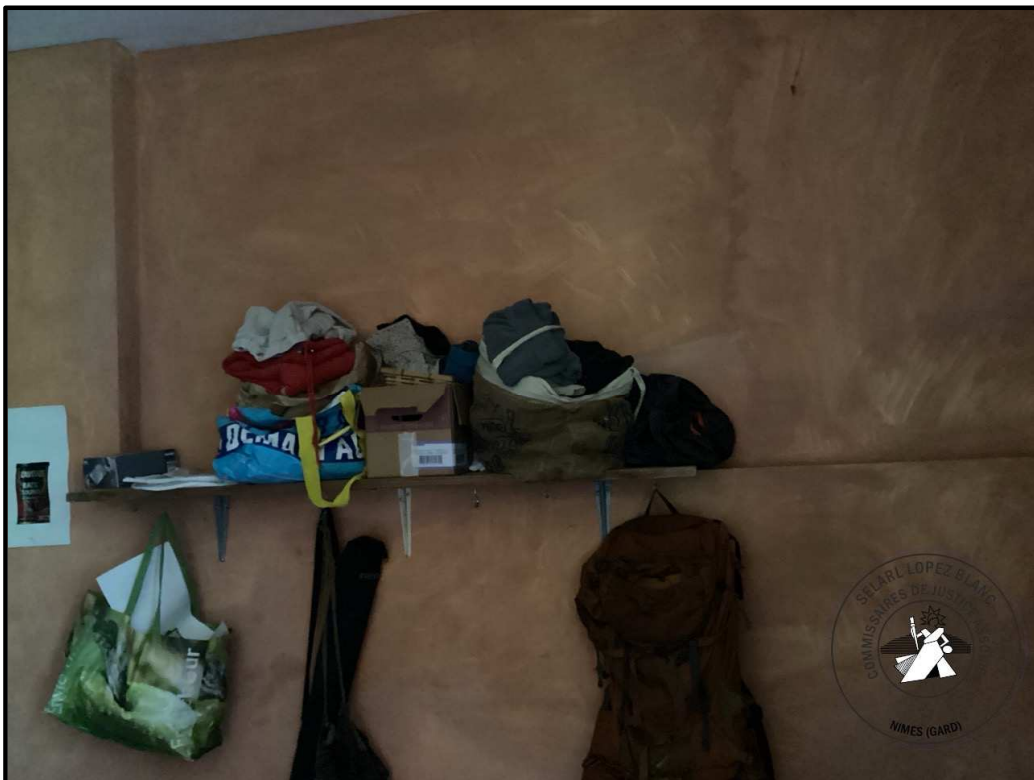
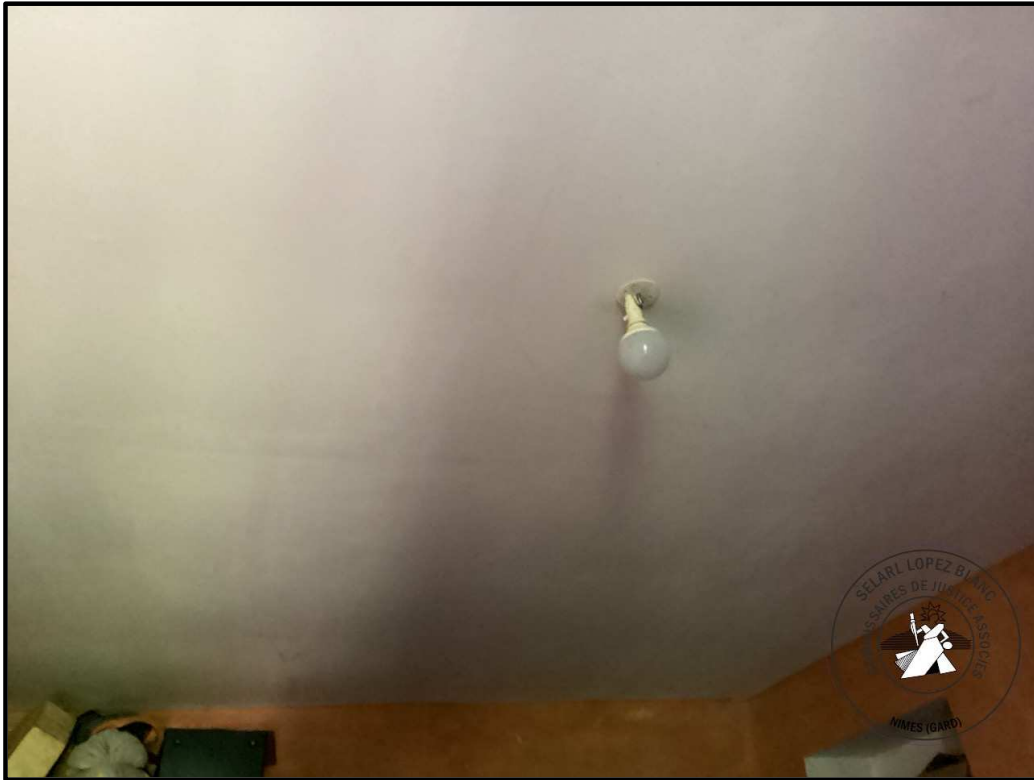
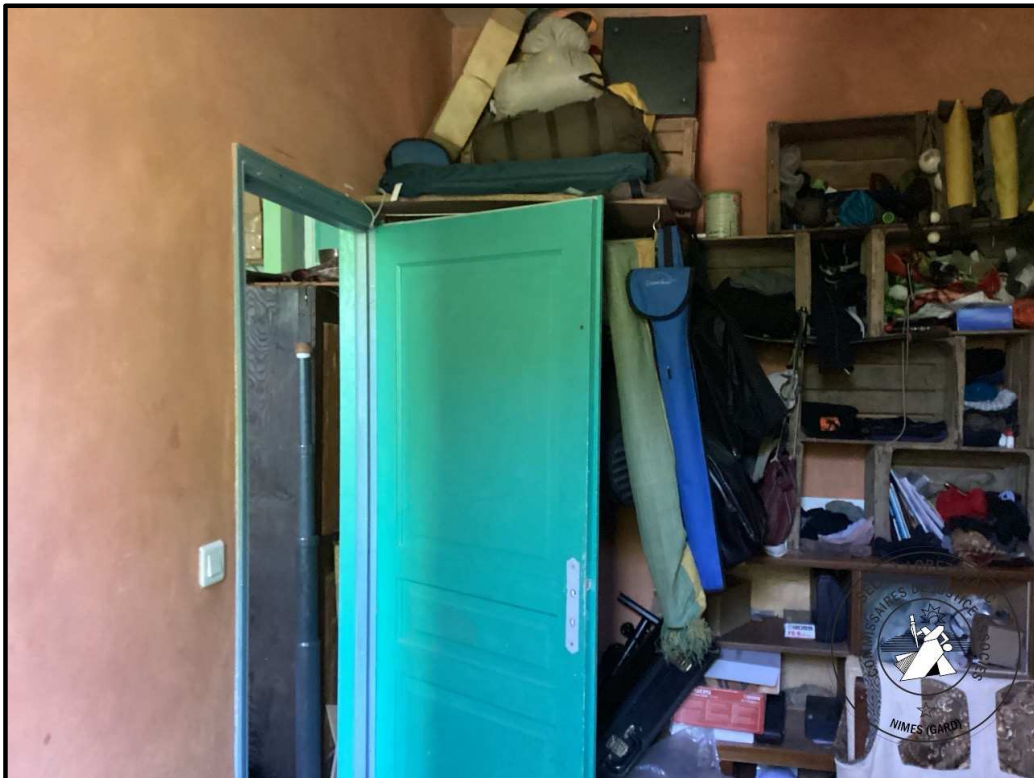
Une pièce à usage de **chambre** est accessible par une porte bois.

La pièce est ajourée par une fenêtre double battant, menuiserie bois. Traces de coulure sous la fenêtre.

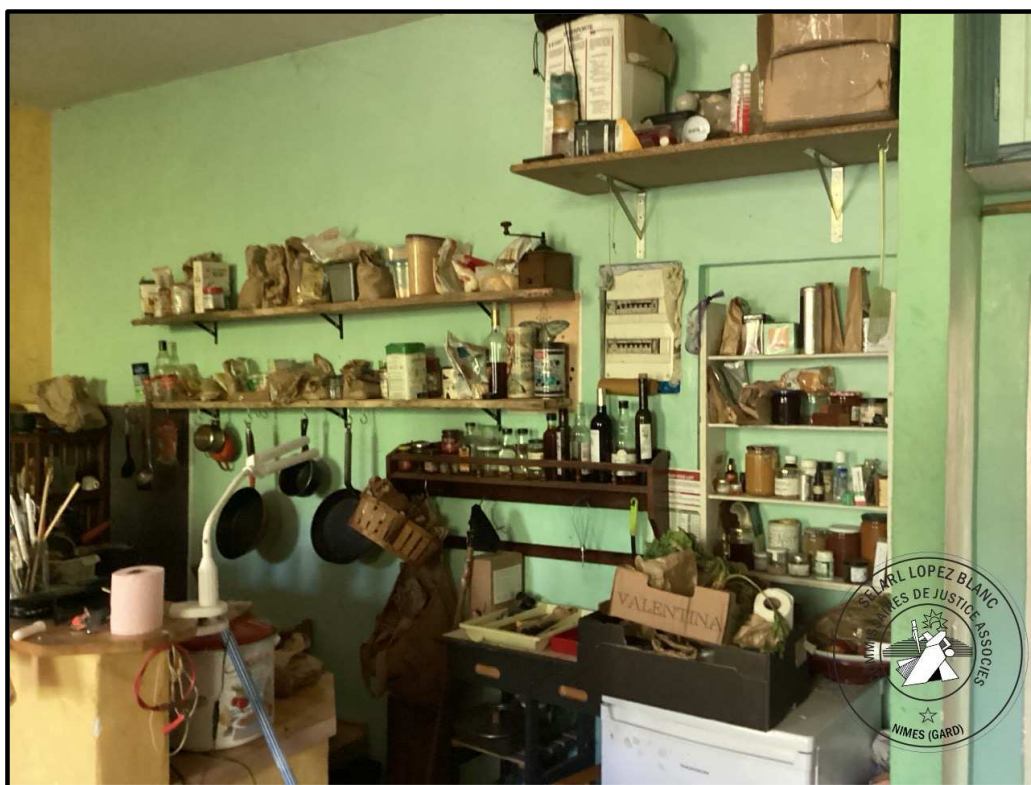
Tableau électrique côté cuisine.

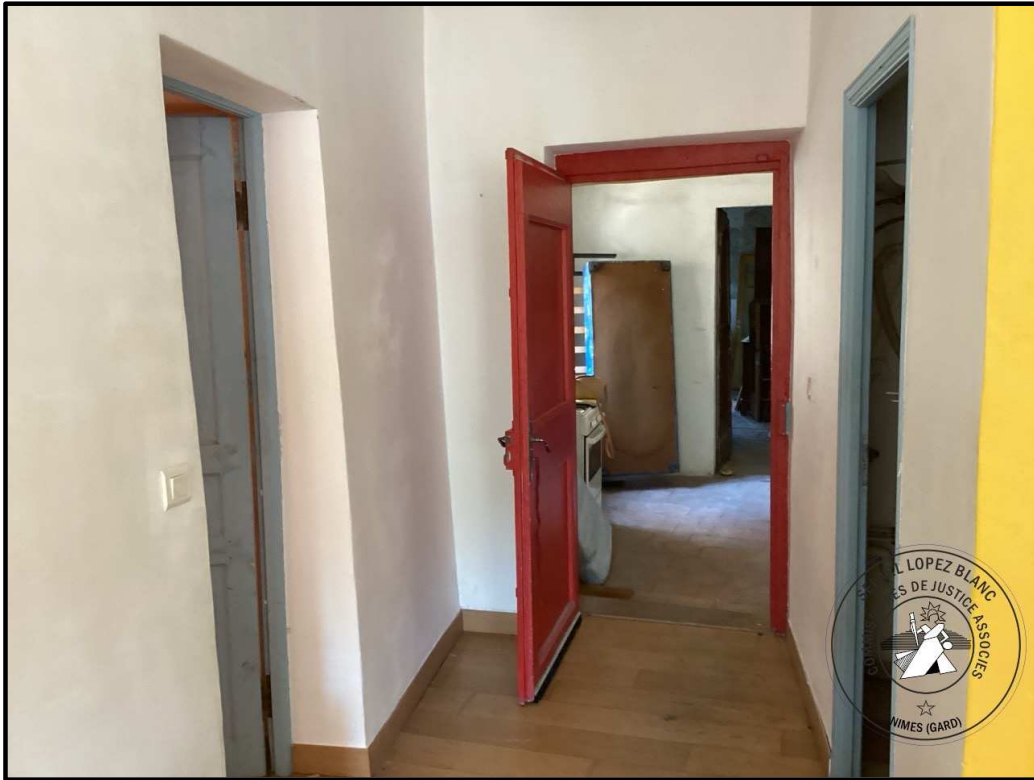
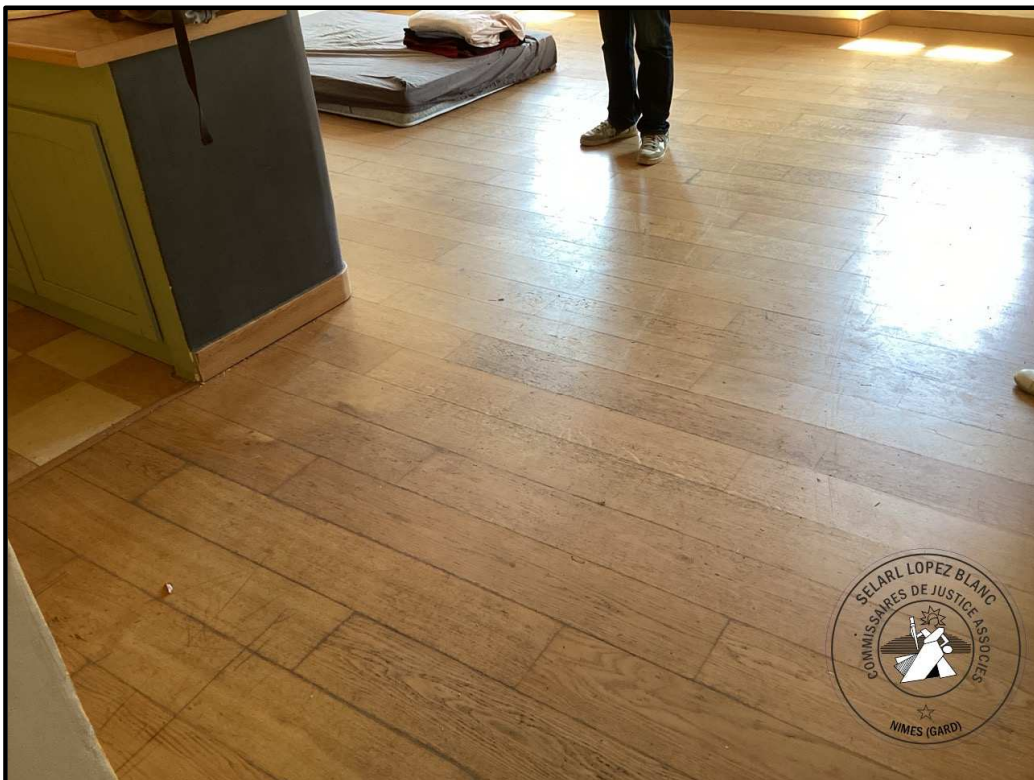
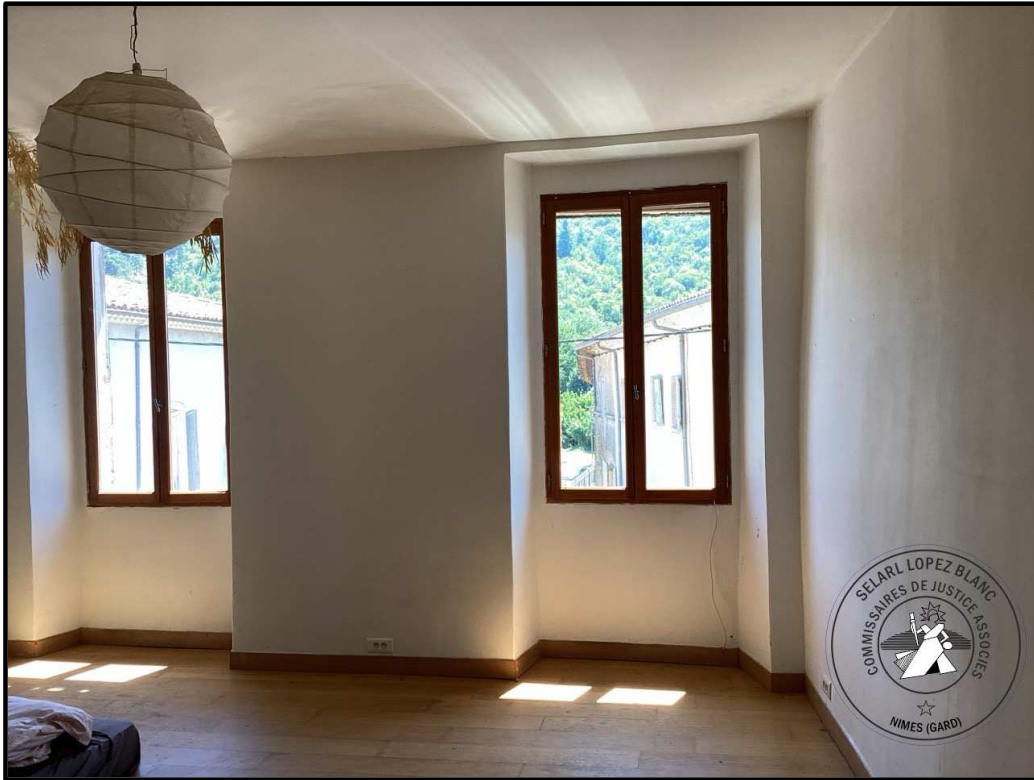
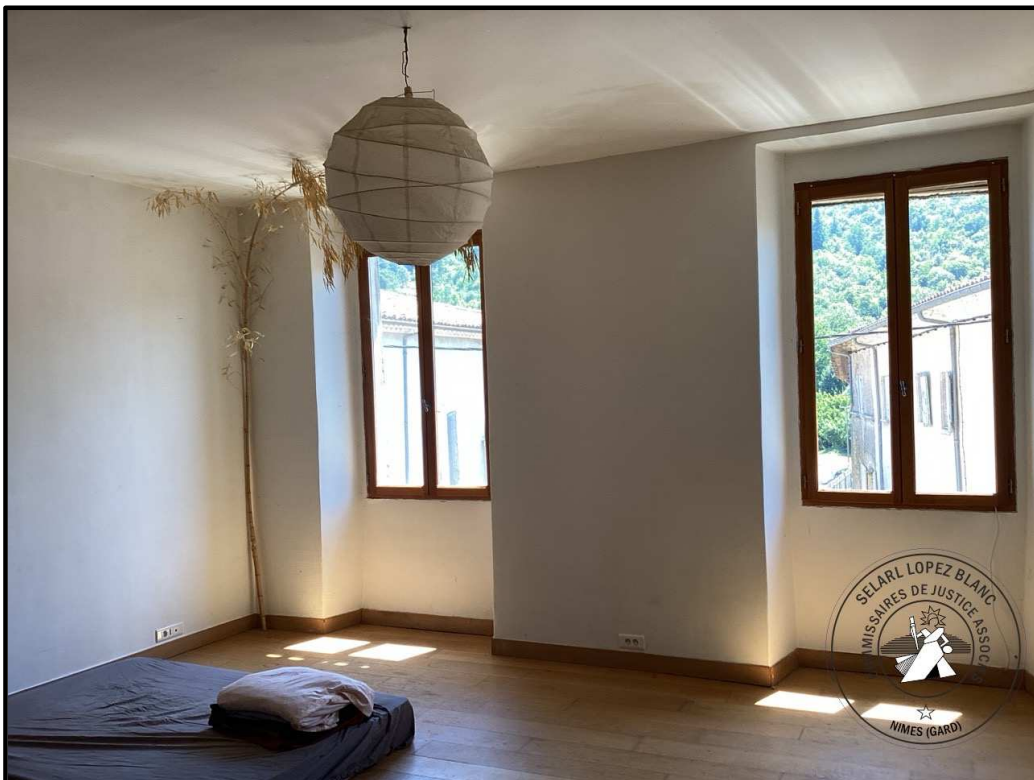
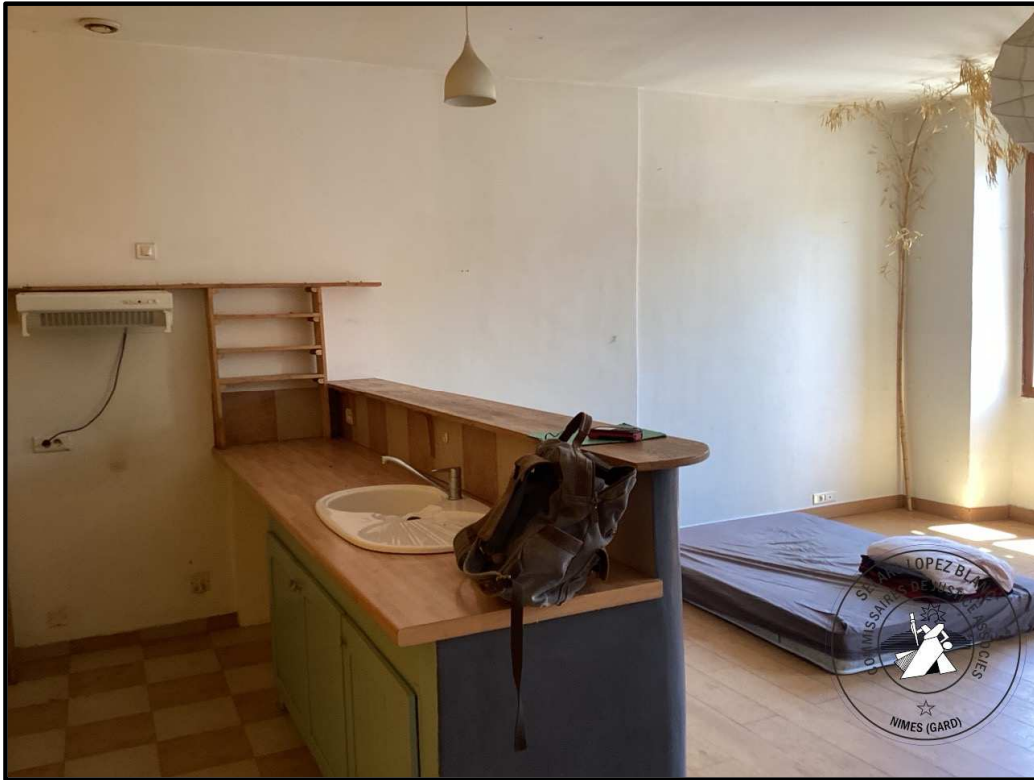
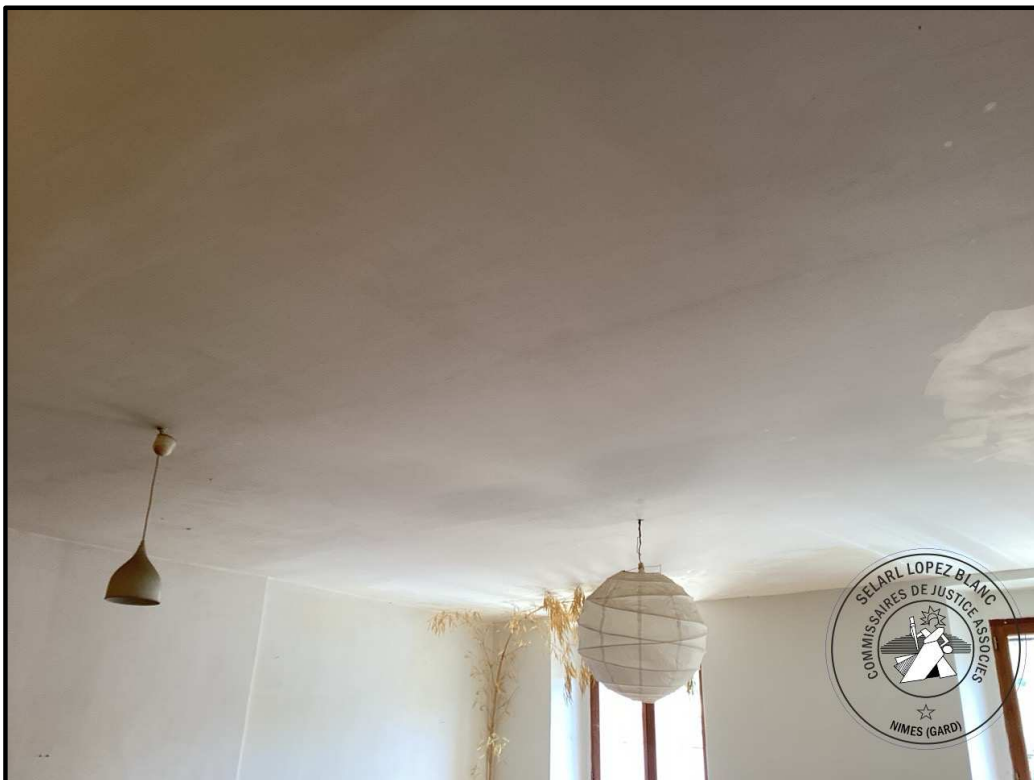
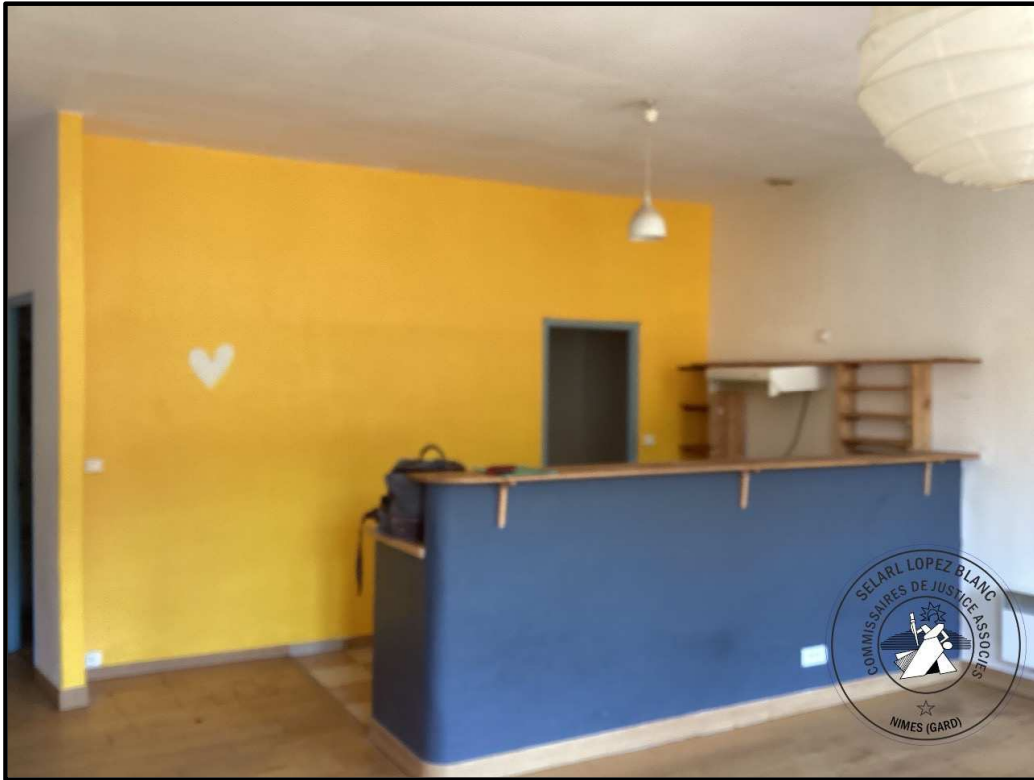
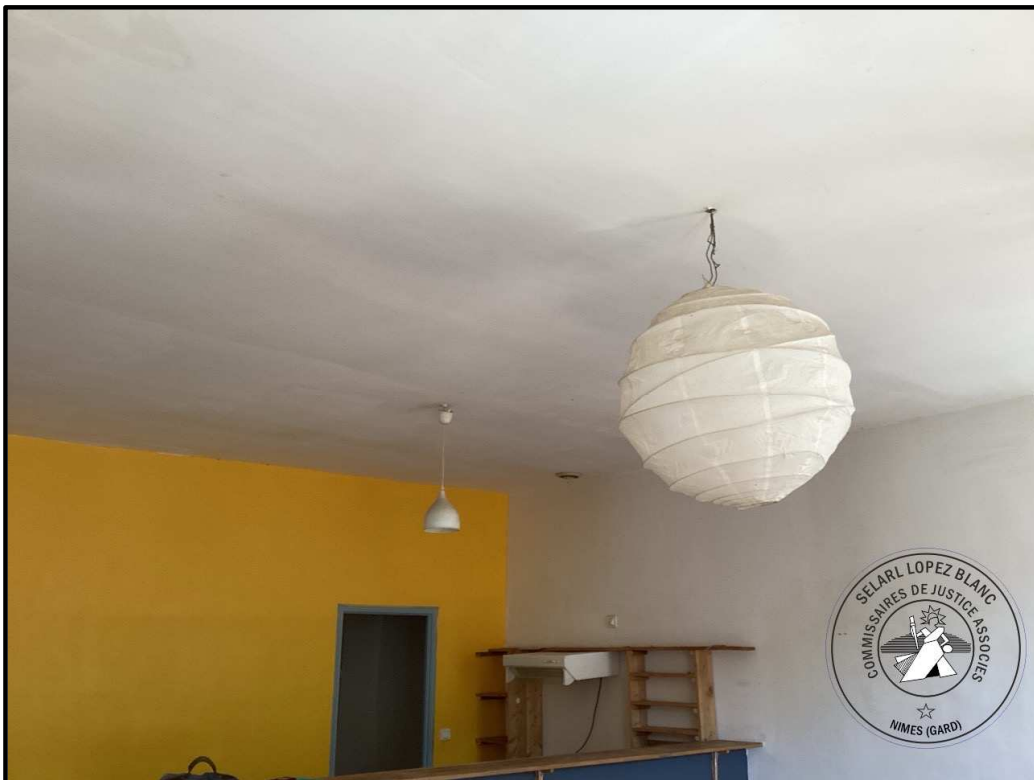
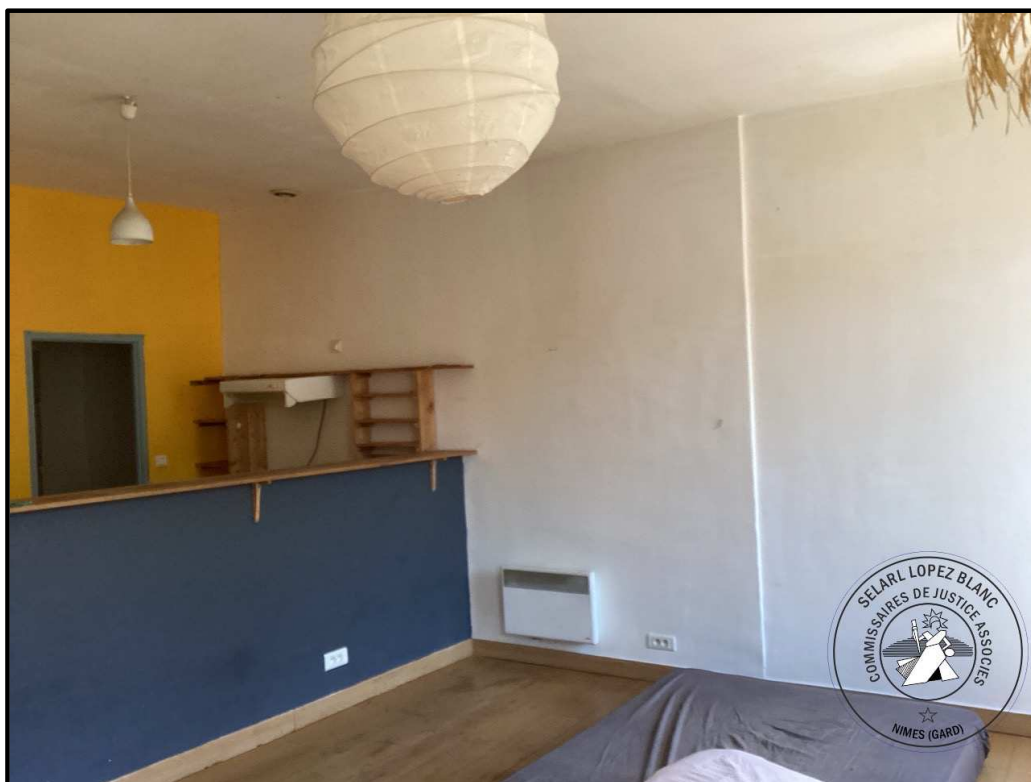
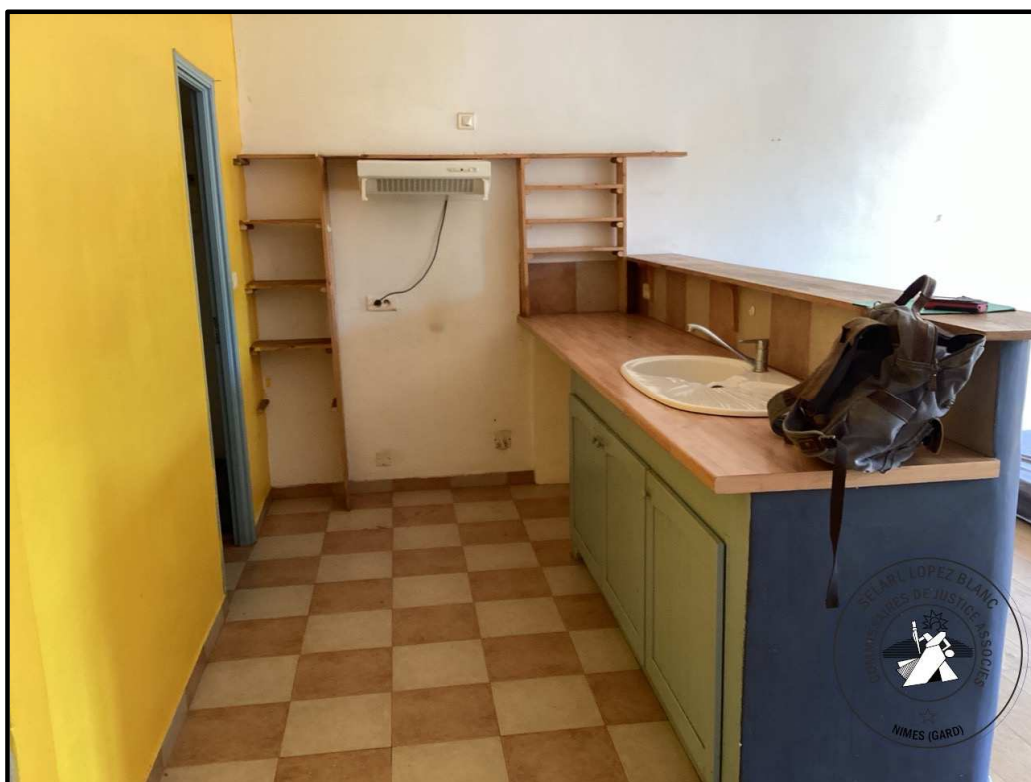
Nous accédons à une **pièce principale à usage de cuisine séjour.**

Le sol est recouvert d'un parquet bois dégradé, avec rayures et traces.

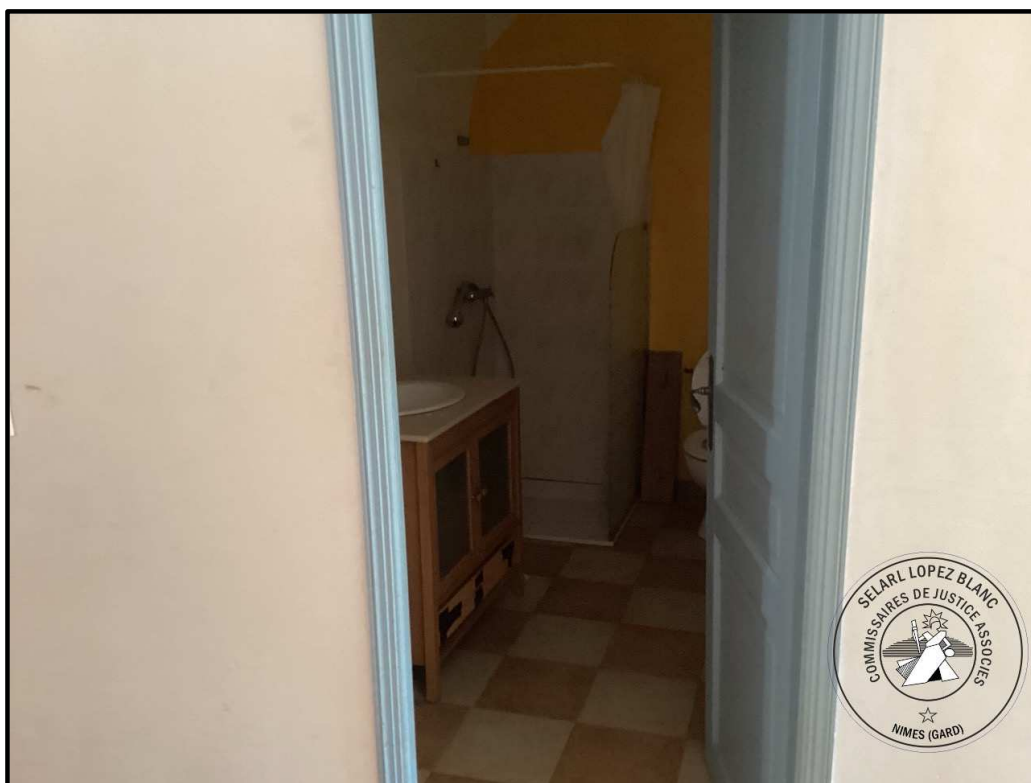
La **salle de bain** est accessible par une porte bois peinte de couleur bleue, en bon état.

La pièce est équipée d'un meuble bois avec vasque, d'un toilette sur pied et d'une douche ouverte avec receveur céramique et une paroi vitrée. Les joints sont noircis.

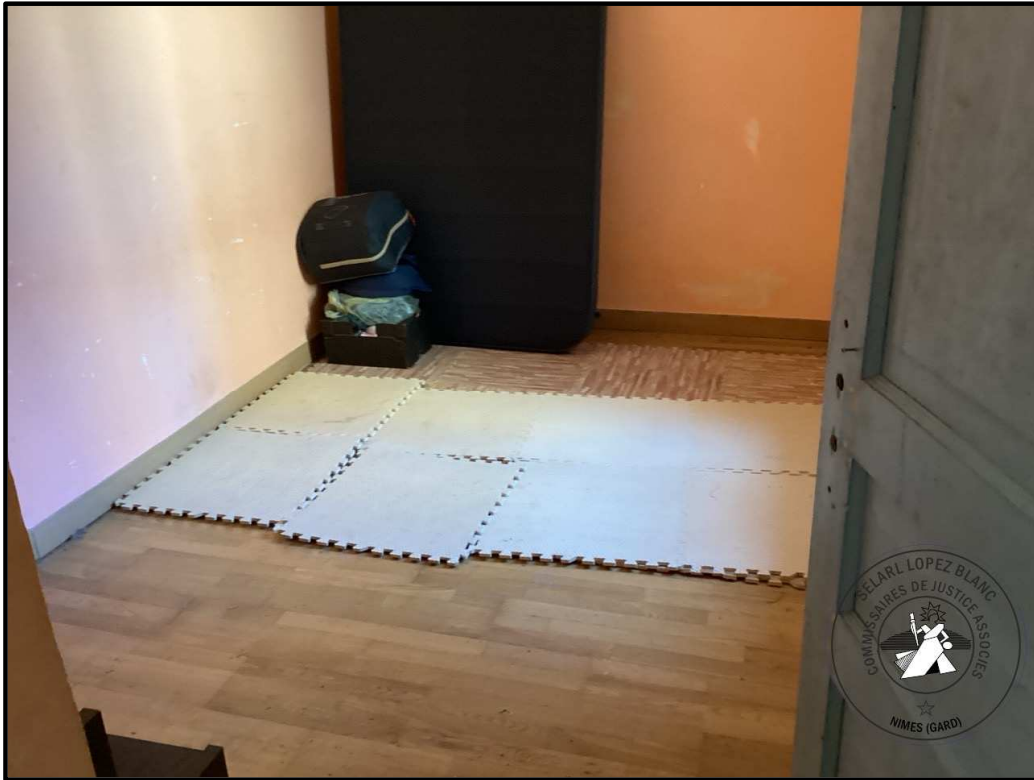
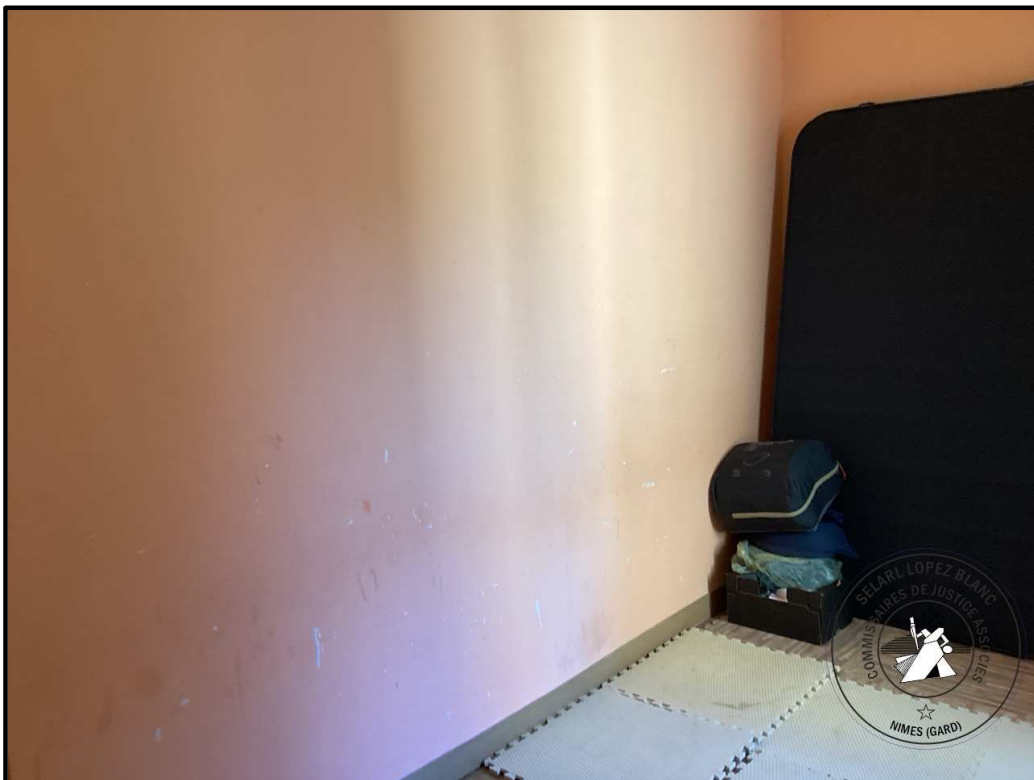
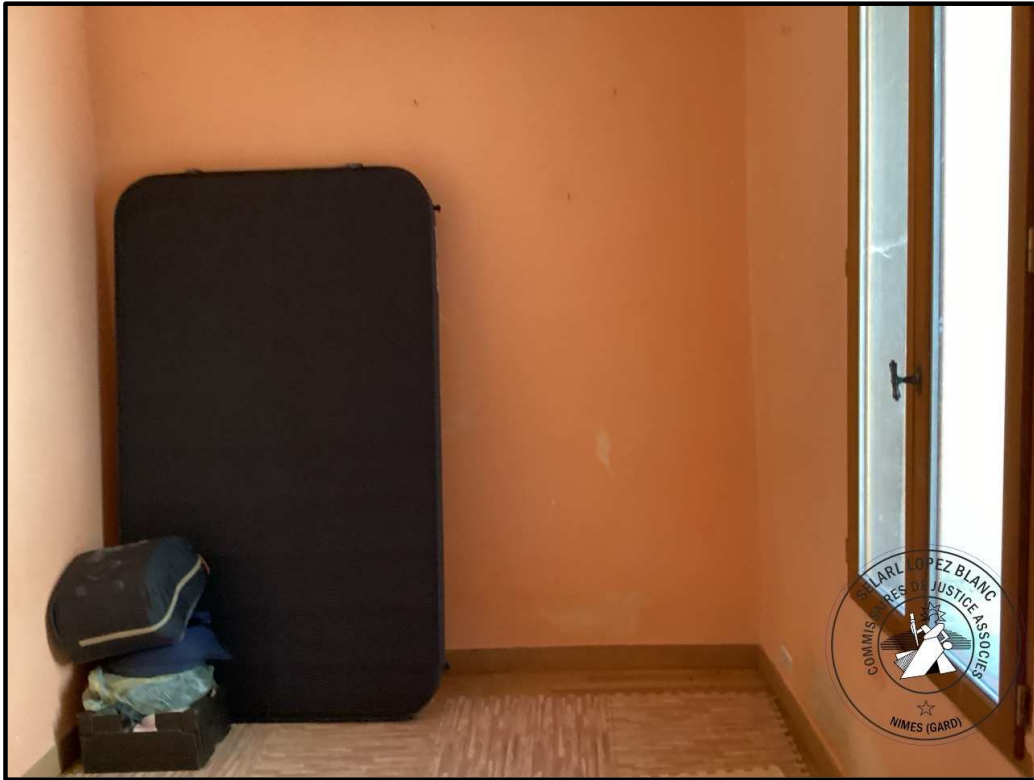
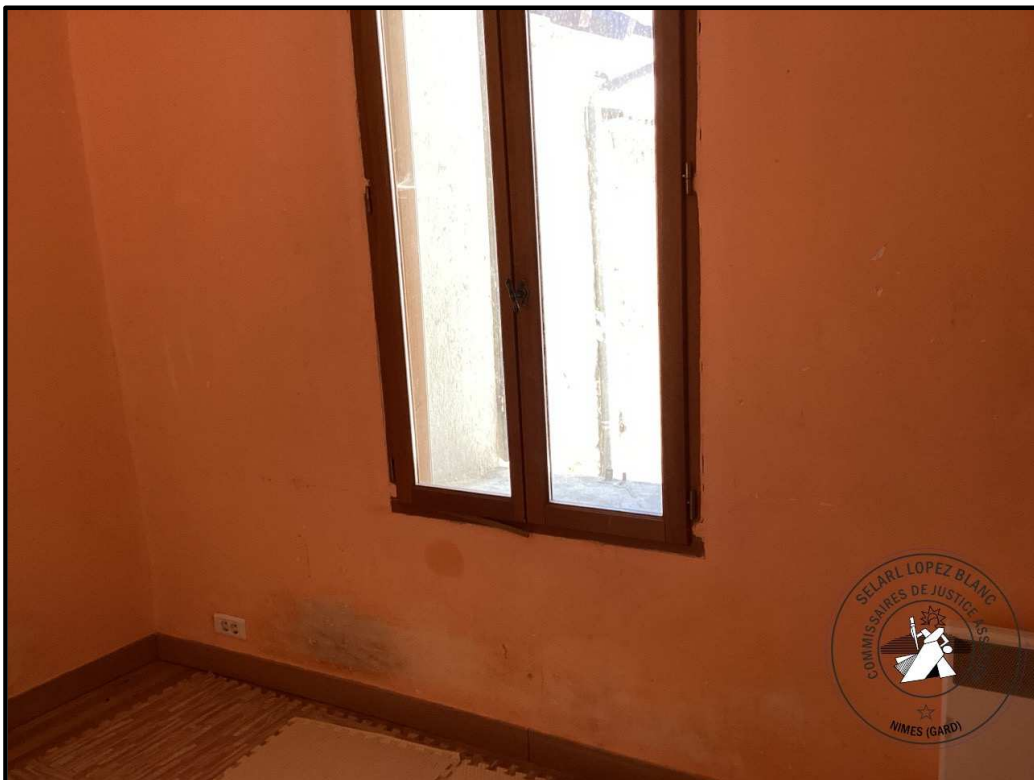
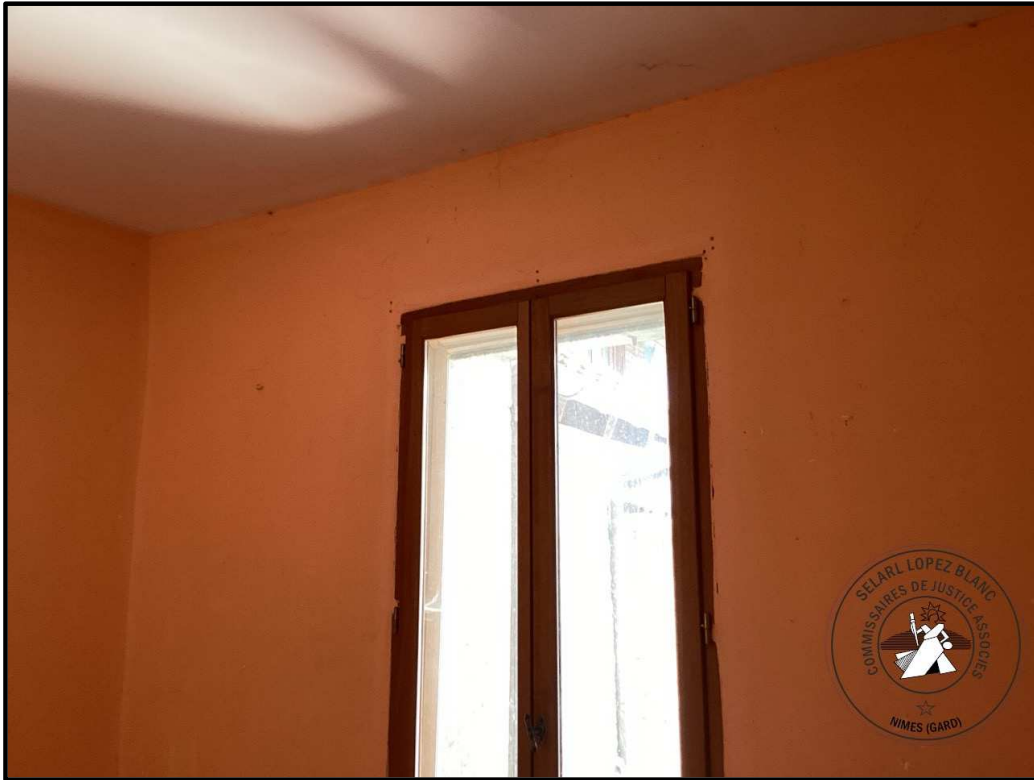
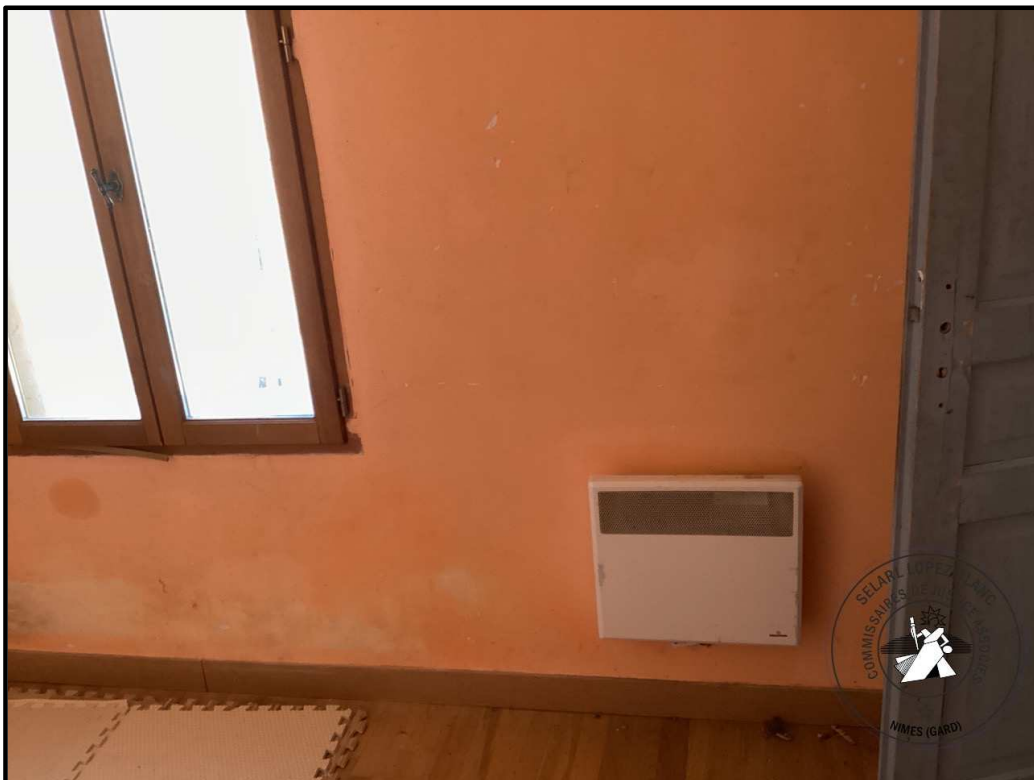
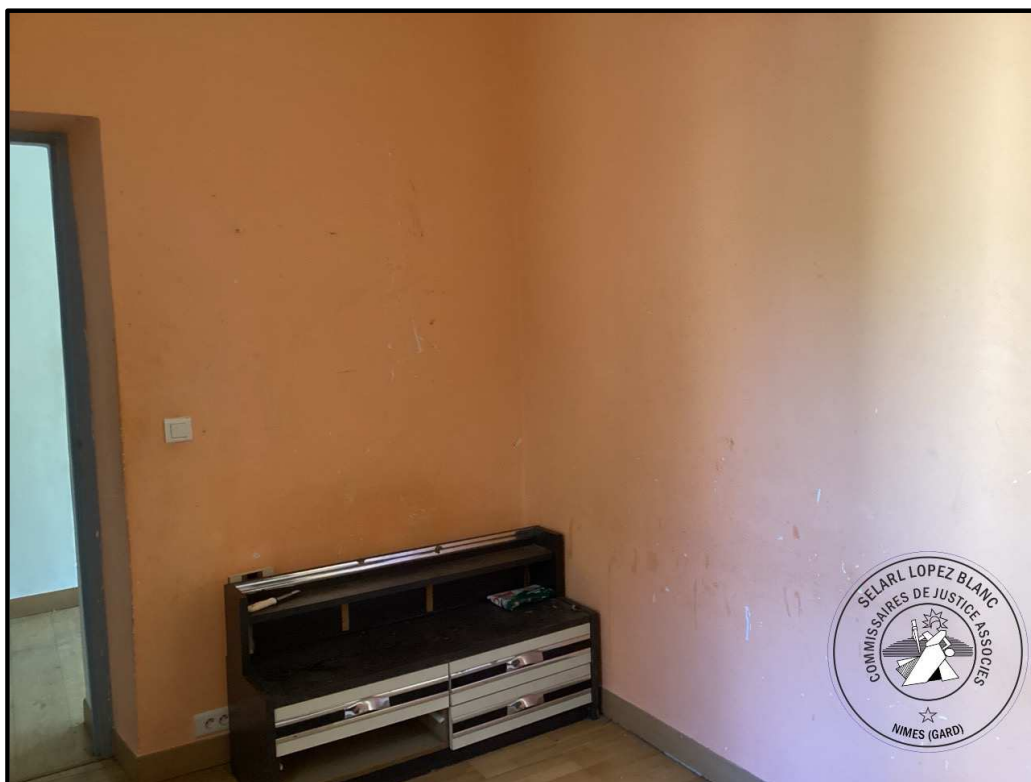
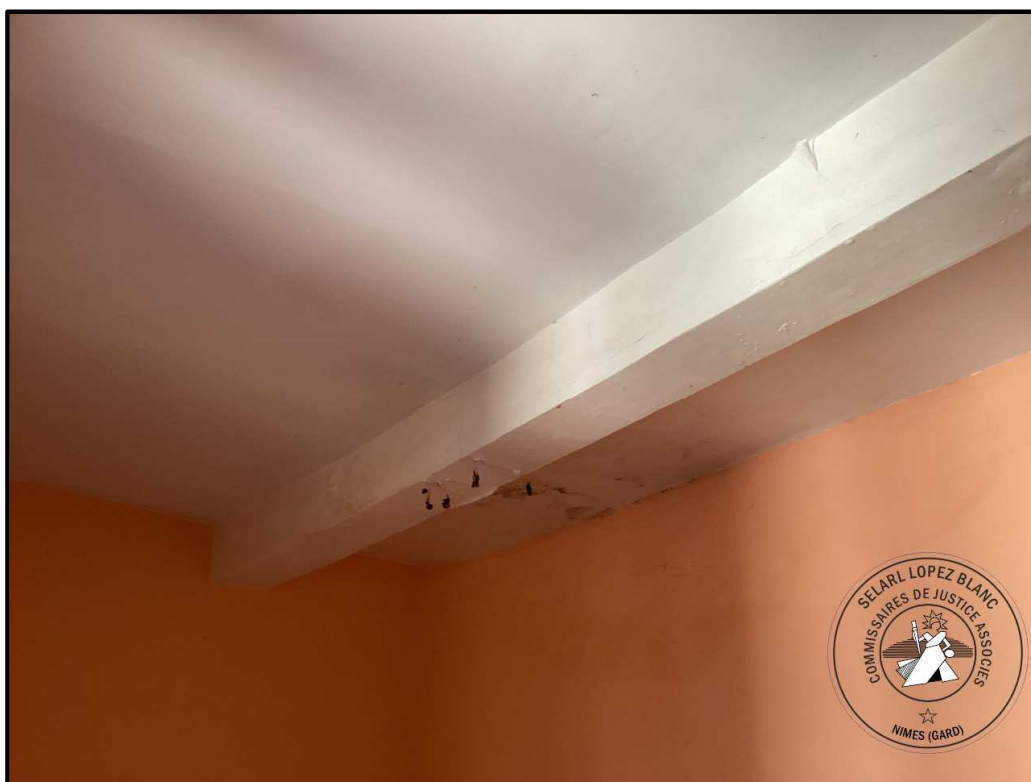
Une **seconde chambre** est accessible par une porte en bois peinte, de couleur bleue, en bon état.

Murs peints, de couleur blanche, en état d'usage, traces noirâtres.

Plafond blanchi. Traces d'auréoles brunâtres, signe d'infiltration d'eau en plafond.
