**PROCES VERBAL  
DE CONSTAT**

**PROCES VERBAL DE DESCRIPTION**

**128 rue de la Gravière**

**30460 LASALLE**

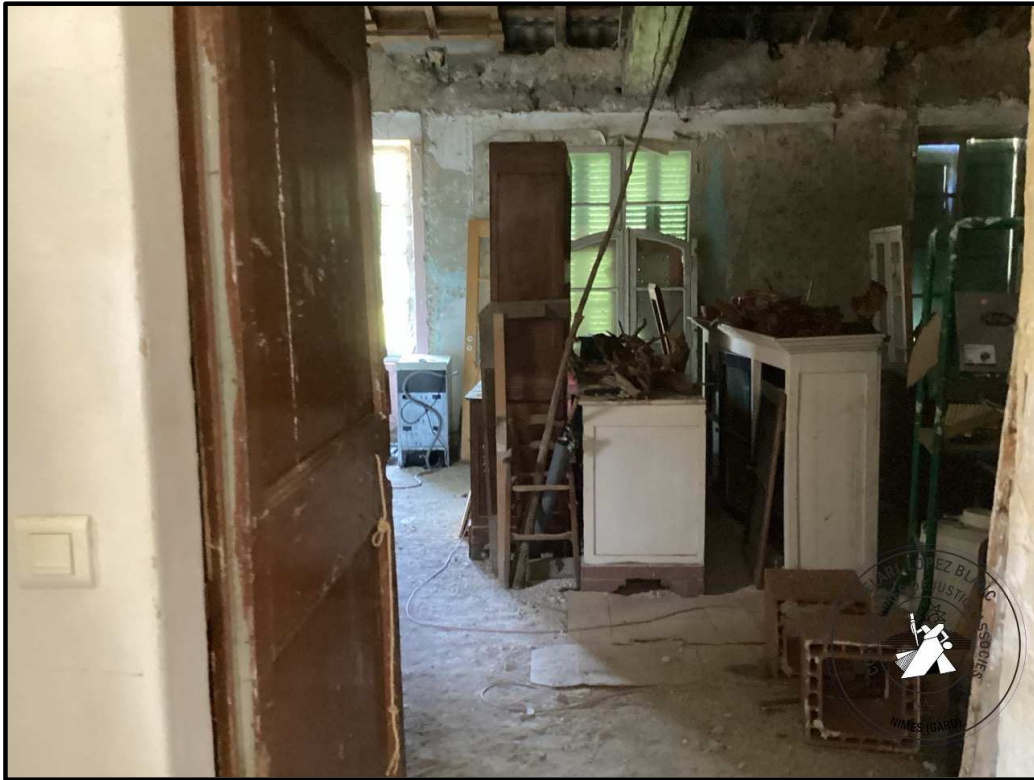
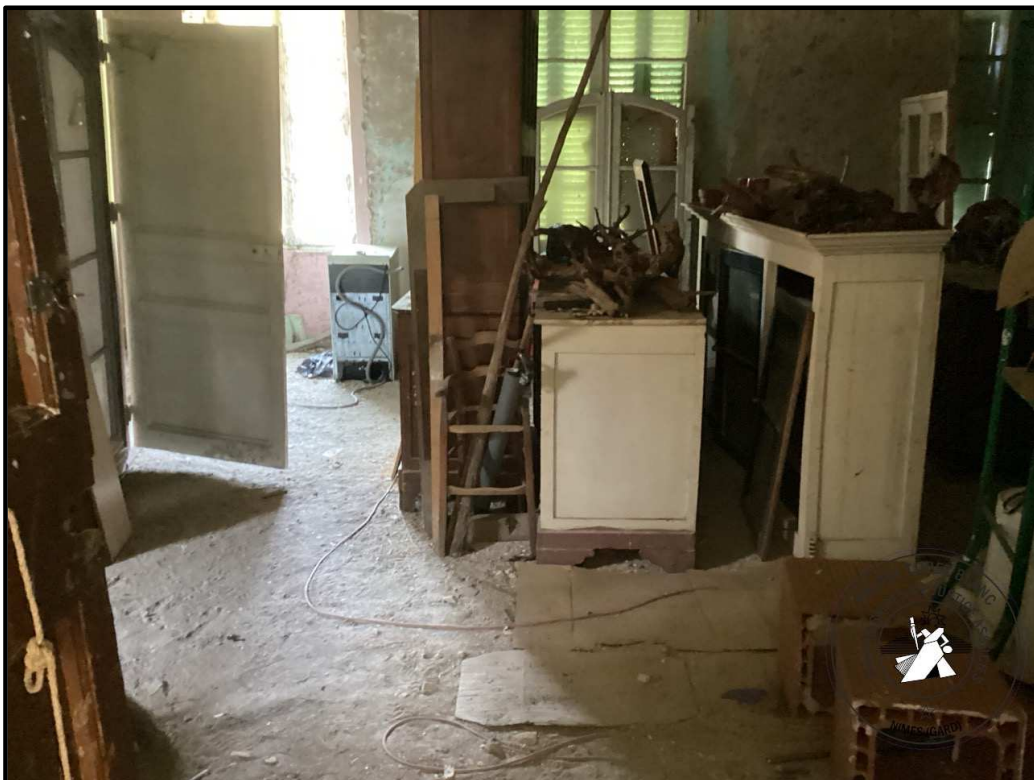
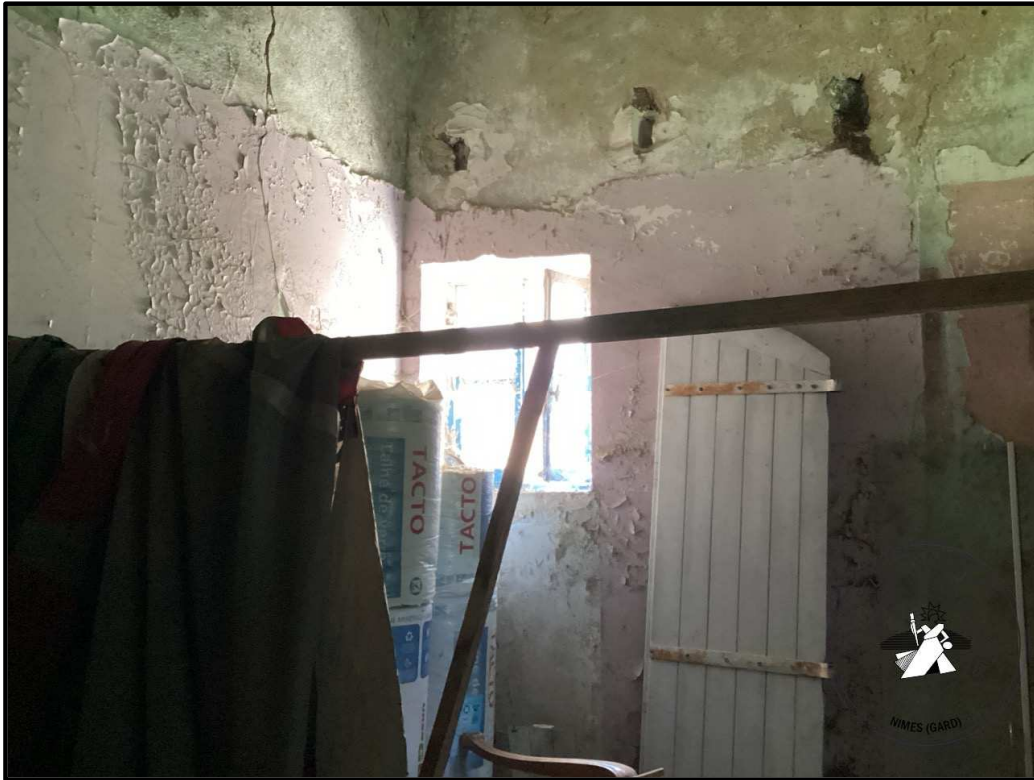
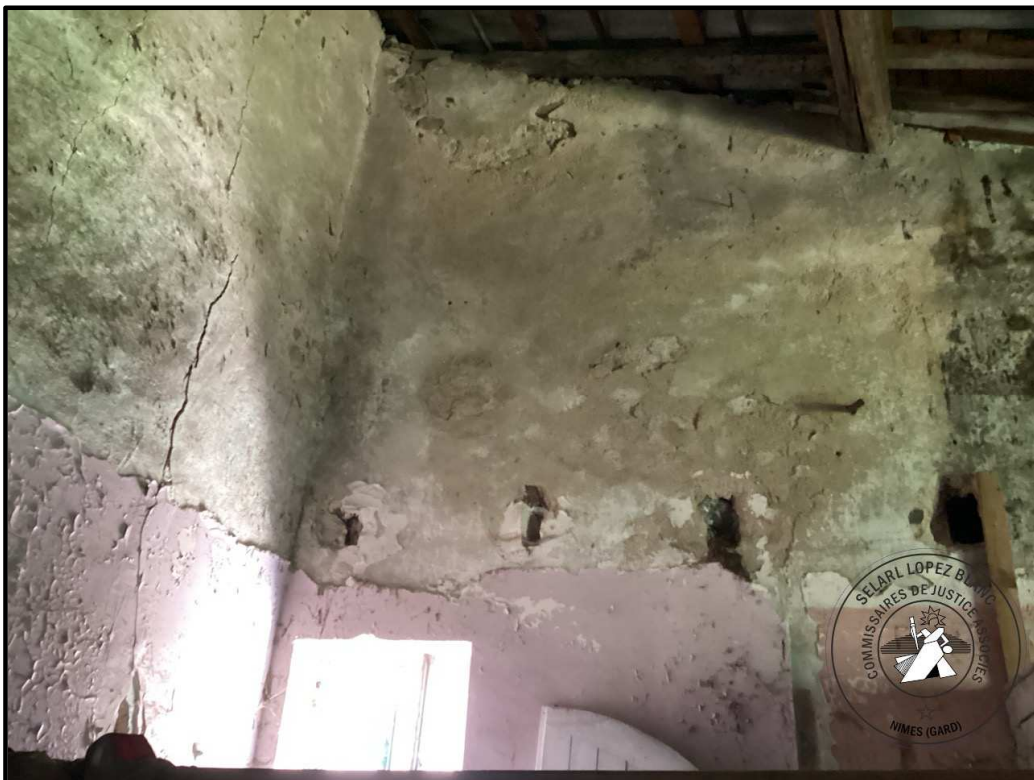
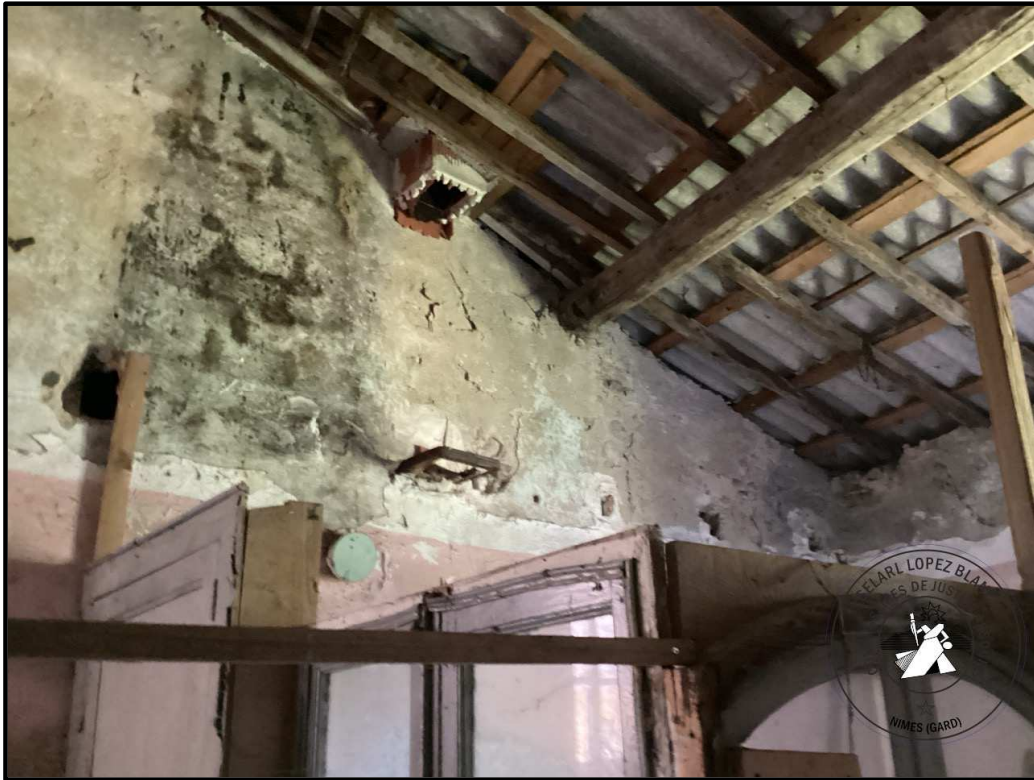
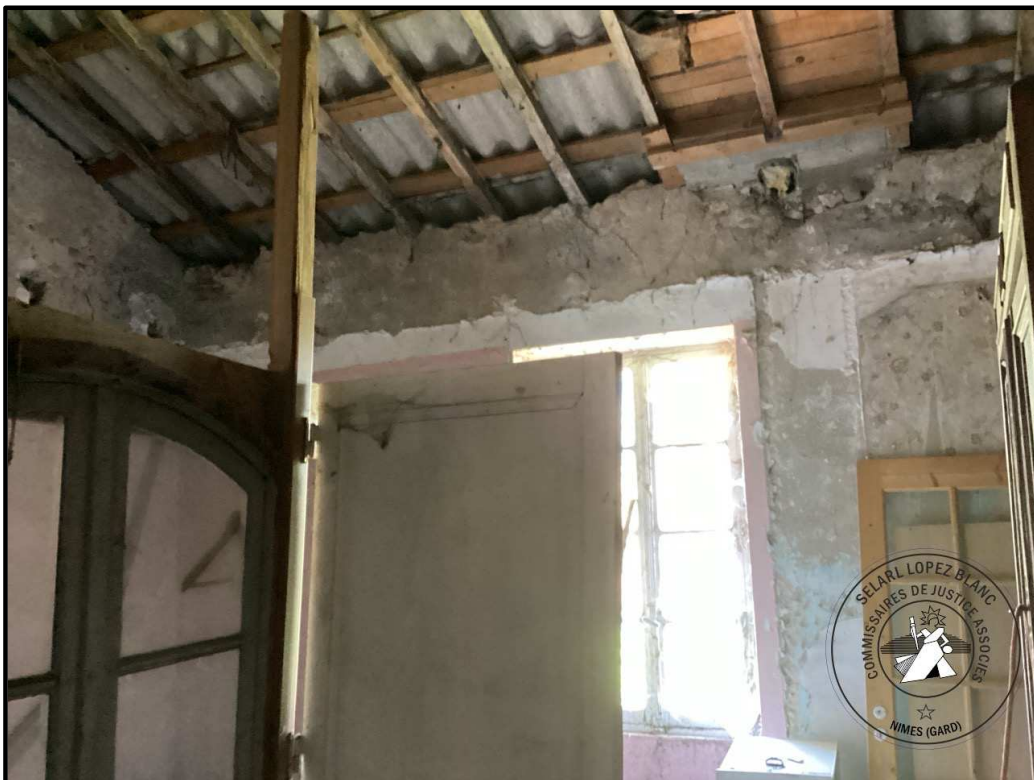
## APPARTEMENT 2EME ETAGE PORTE DROITE

Depuis le palier du 2<sup>ème</sup> étage, une porte bois ancienne donne accès à un logement non habitable en l'état, à rénover.

Nous pénétrons dans une **pièce unique**, à l'état brut.

Le sol est en terre brute. Les murs sont à l'état brut, avec de nombreux trous. Nombreuses fissures murales.

Ce logement n'est pas alimenté en électricité ni en eau.

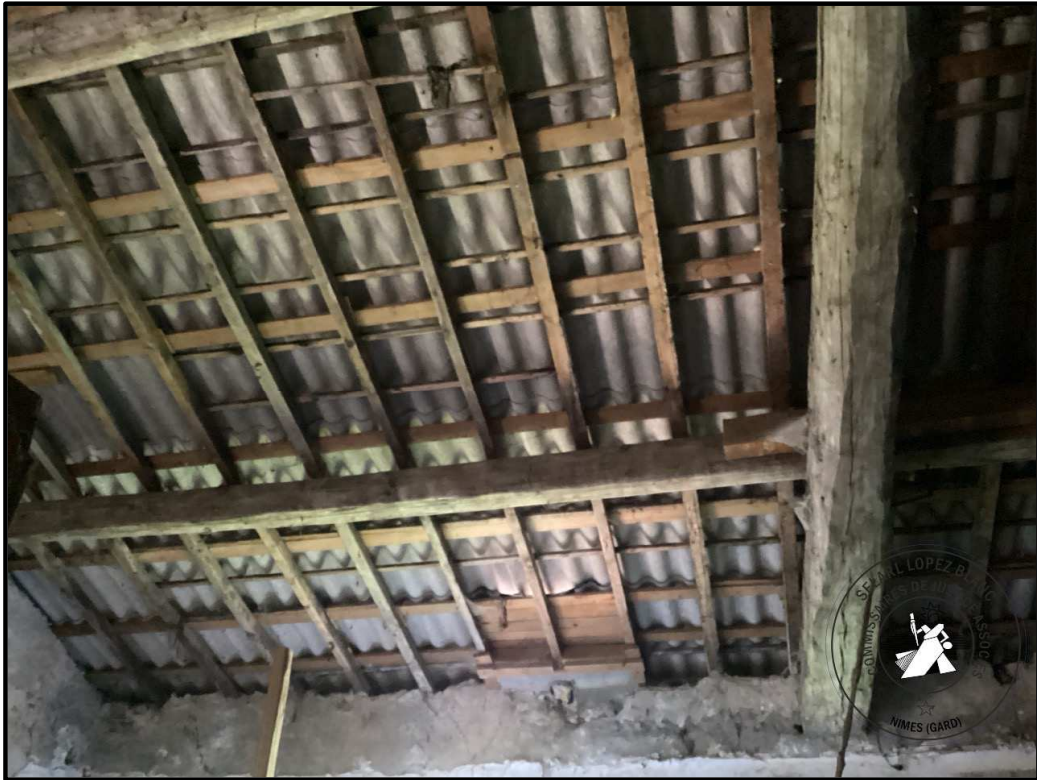
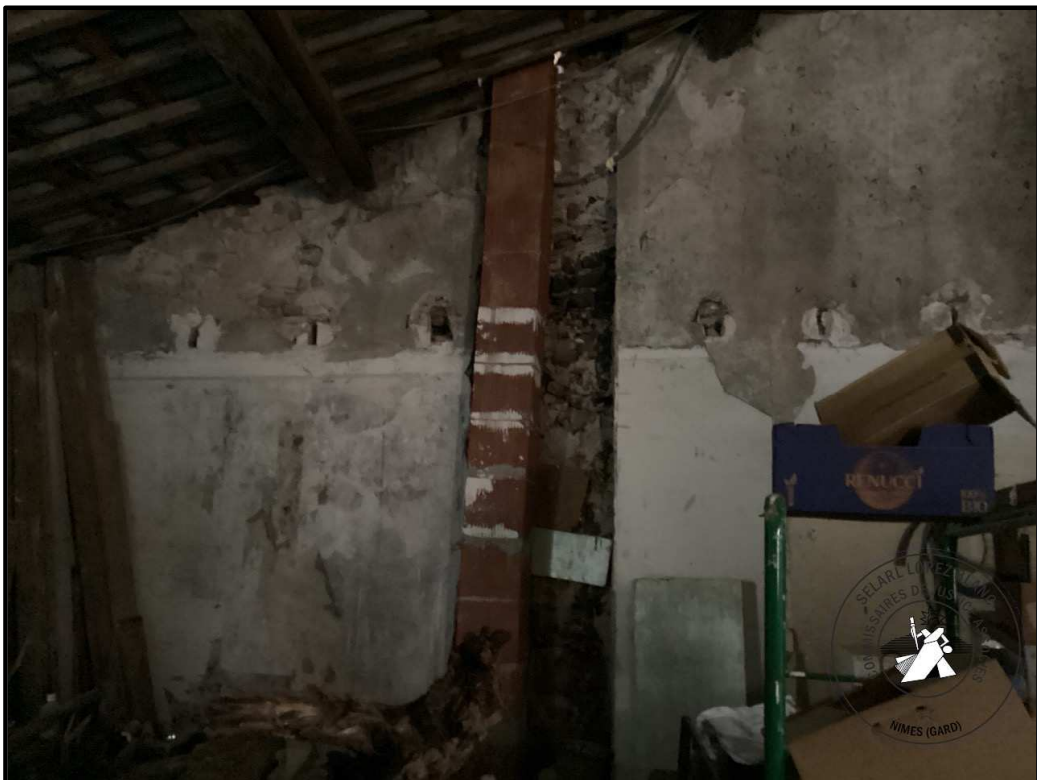
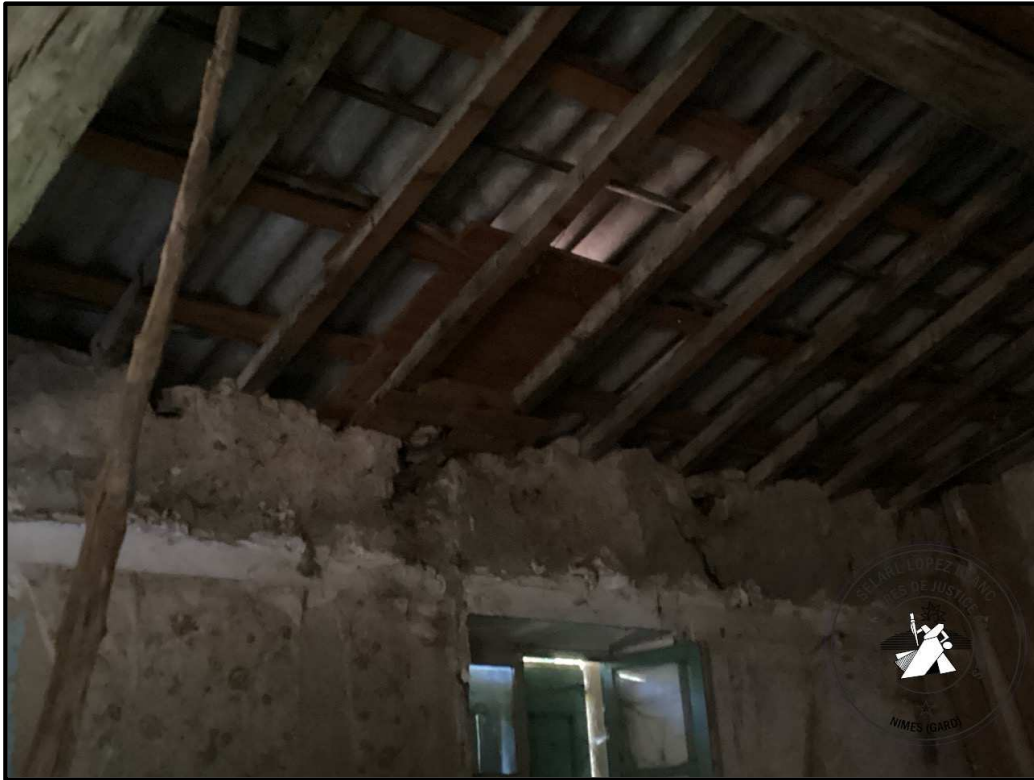
Sol en tomettes. Murs enduits, de couleur blanche, en mauvais état, fissurés.

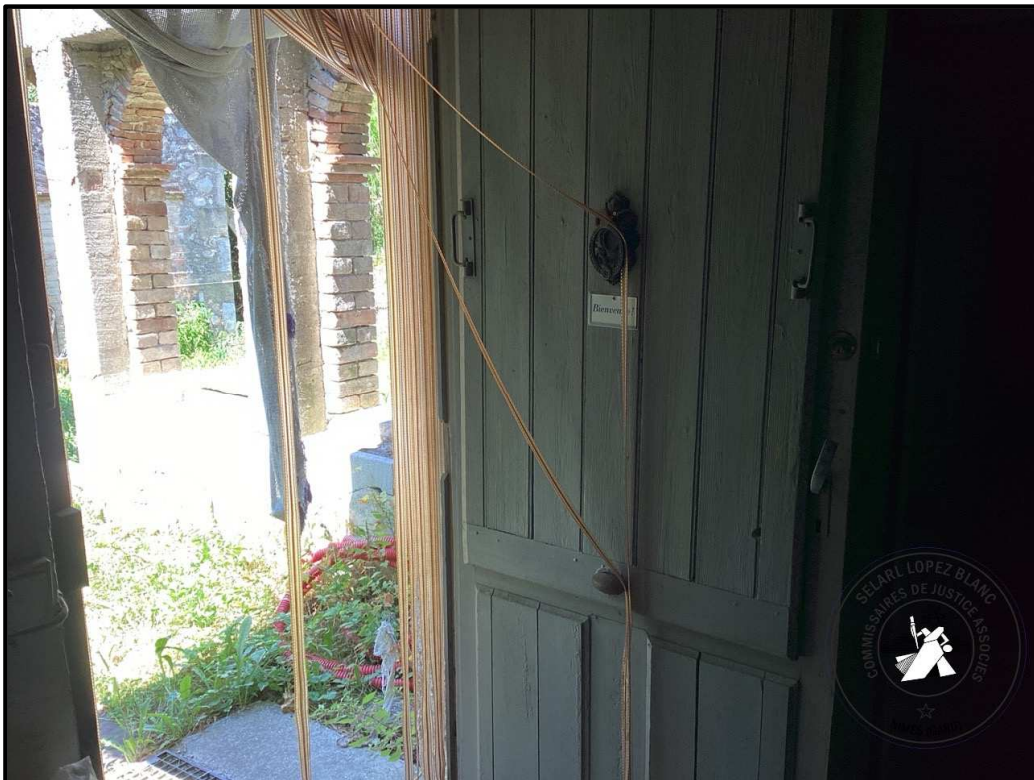
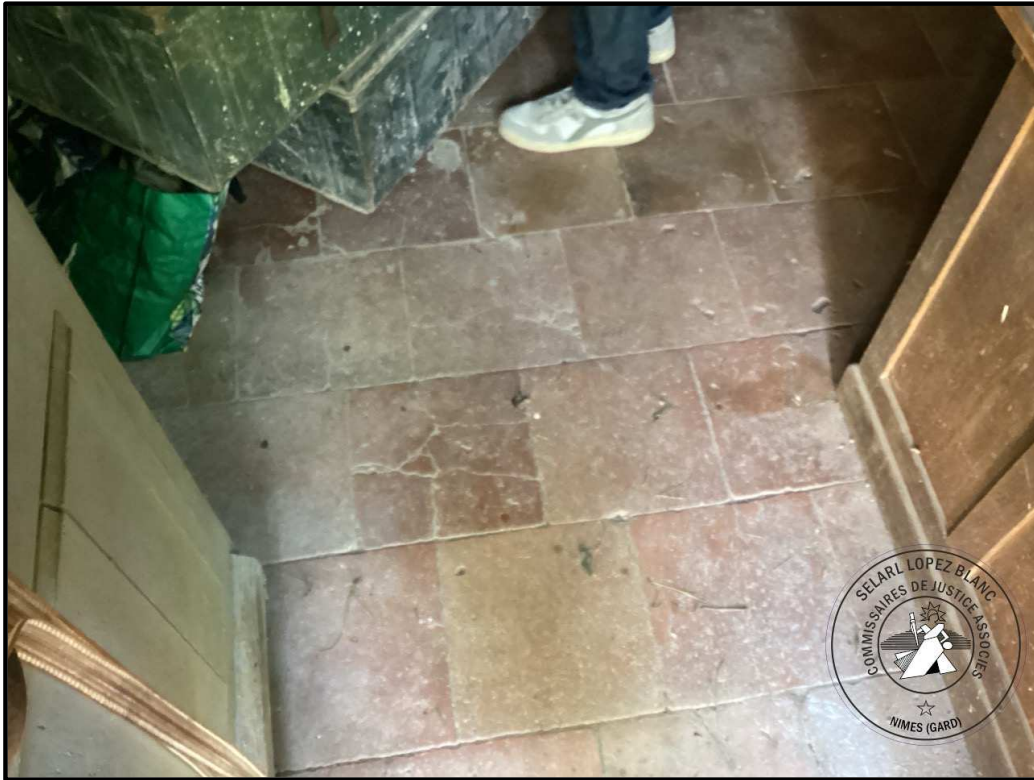
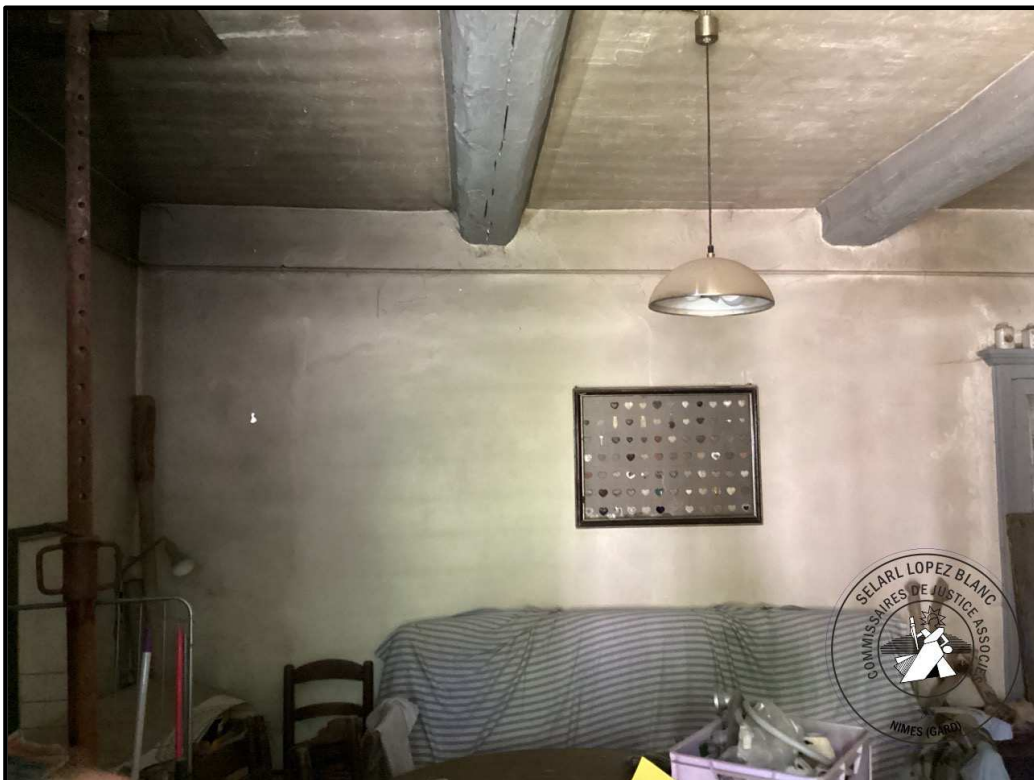
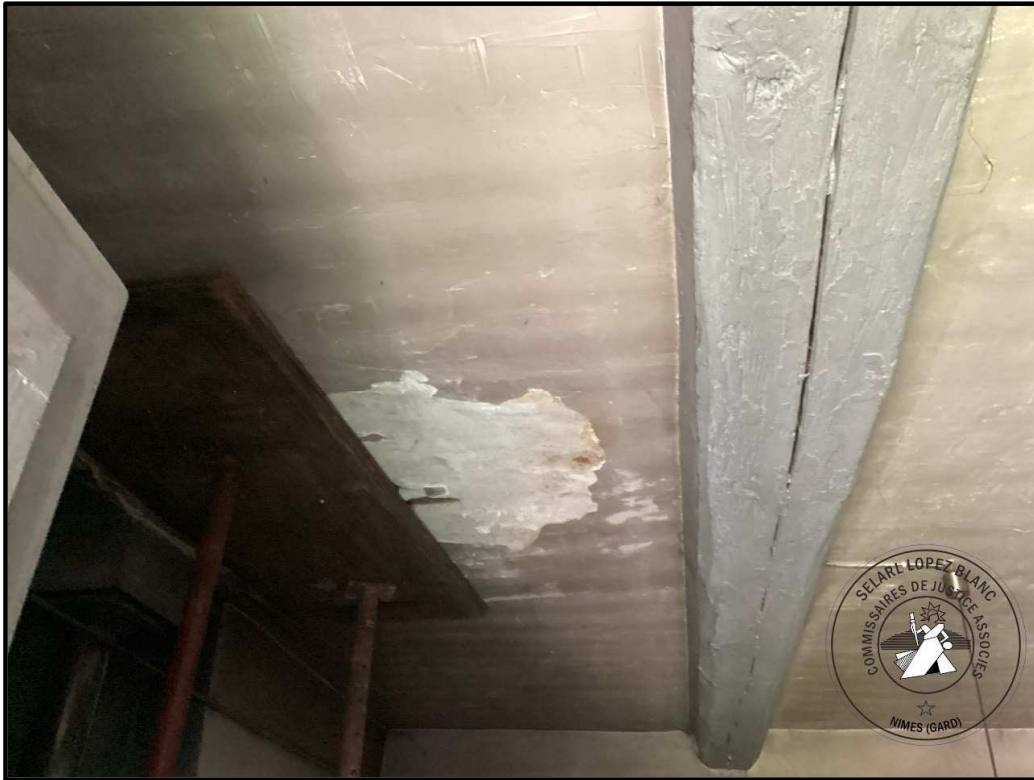
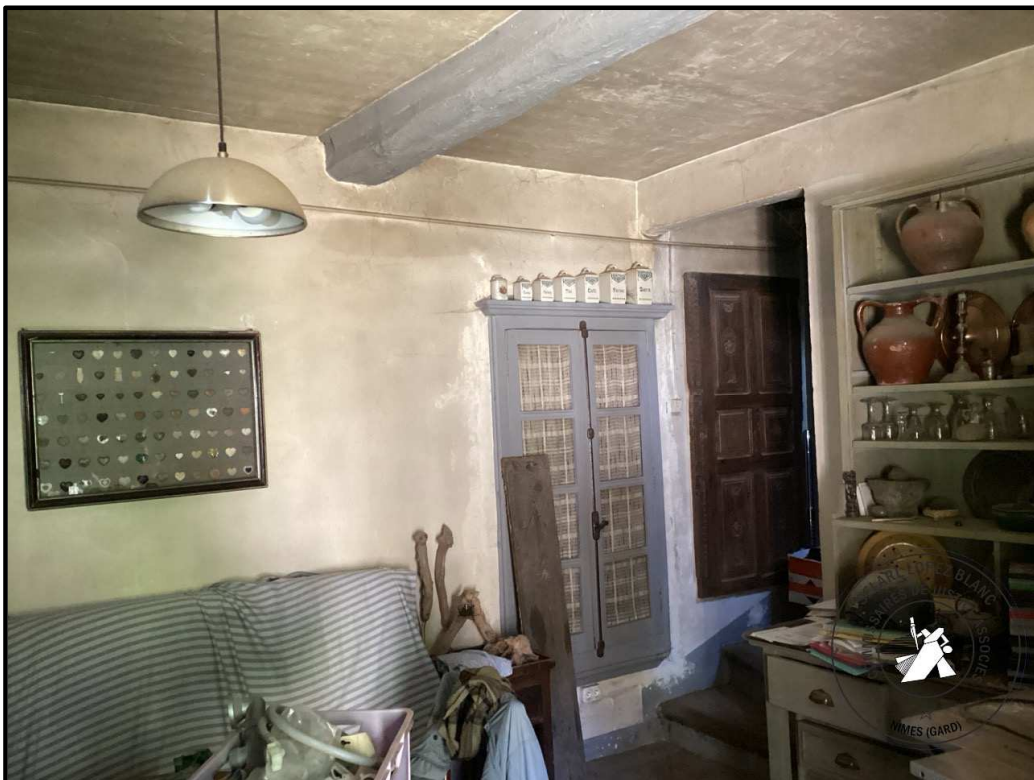
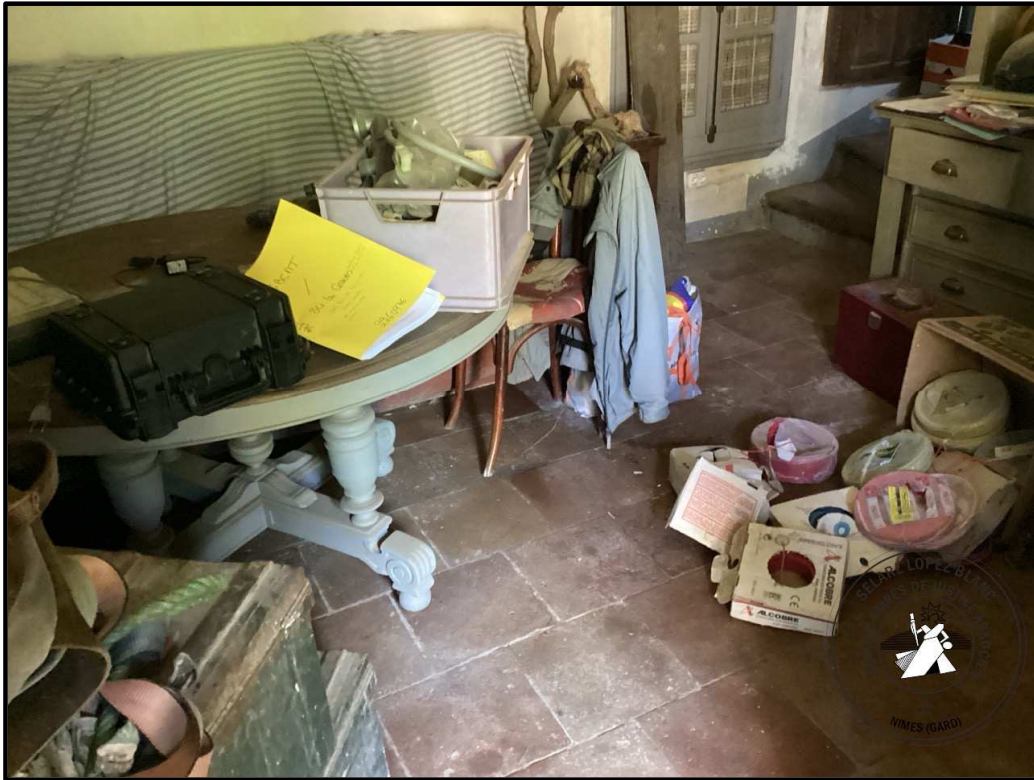
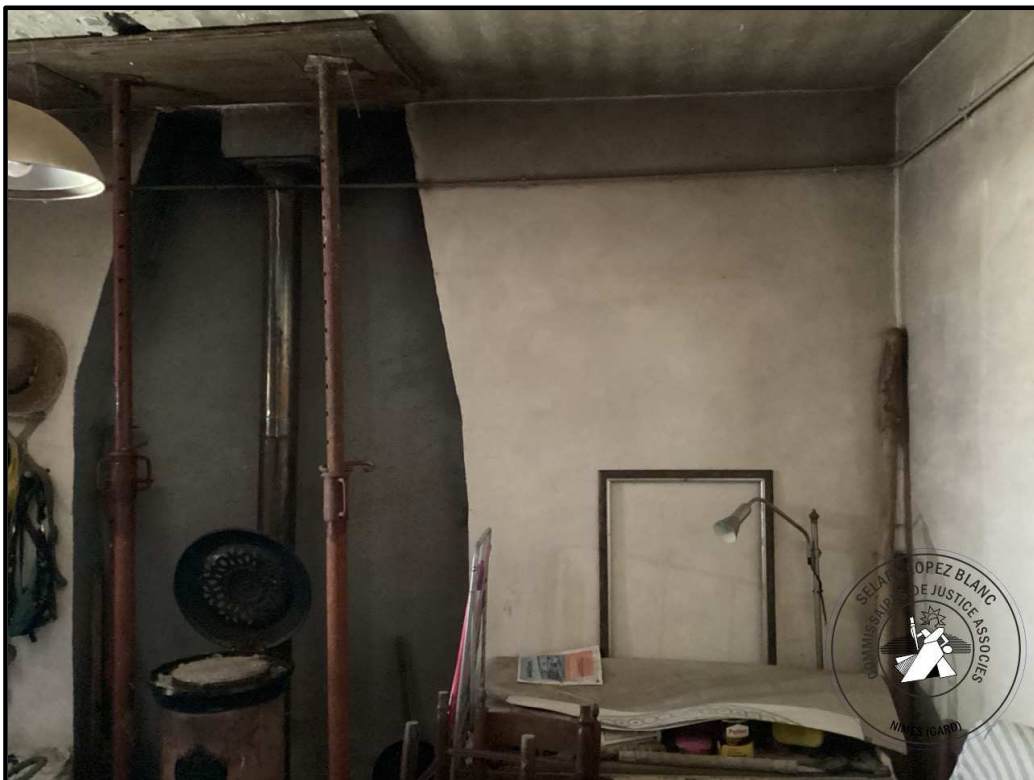
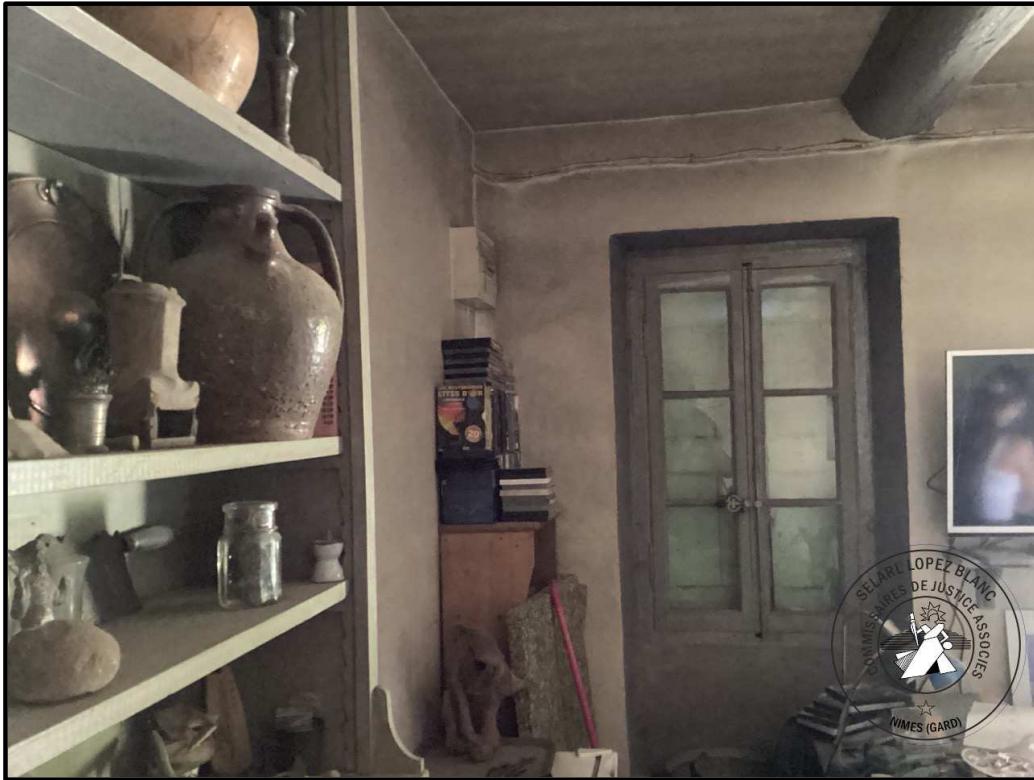
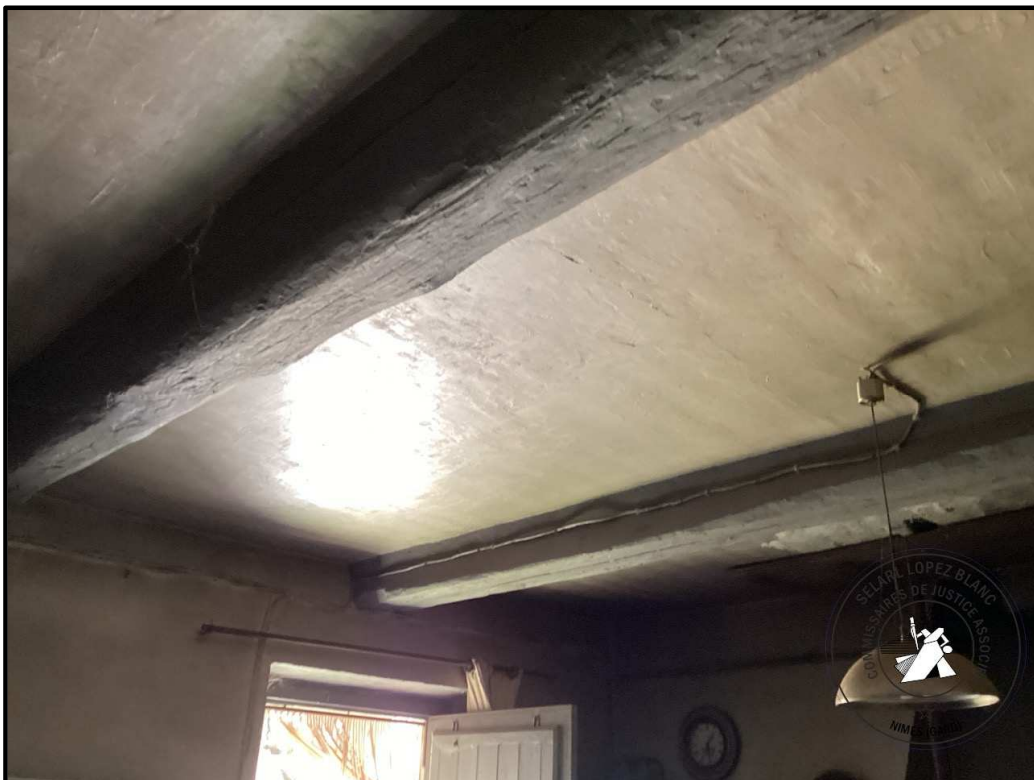
### SEJOUR

Murs plâtrés, noircis, plafond avec poutres apparentes.

Des étais ont été installés | dans la pièce afin de soutenir le plafond suite à des infiltrations d'eau.

Nous constatons l'absence totale de cuisine dans cette pièce et dans toute la maison.

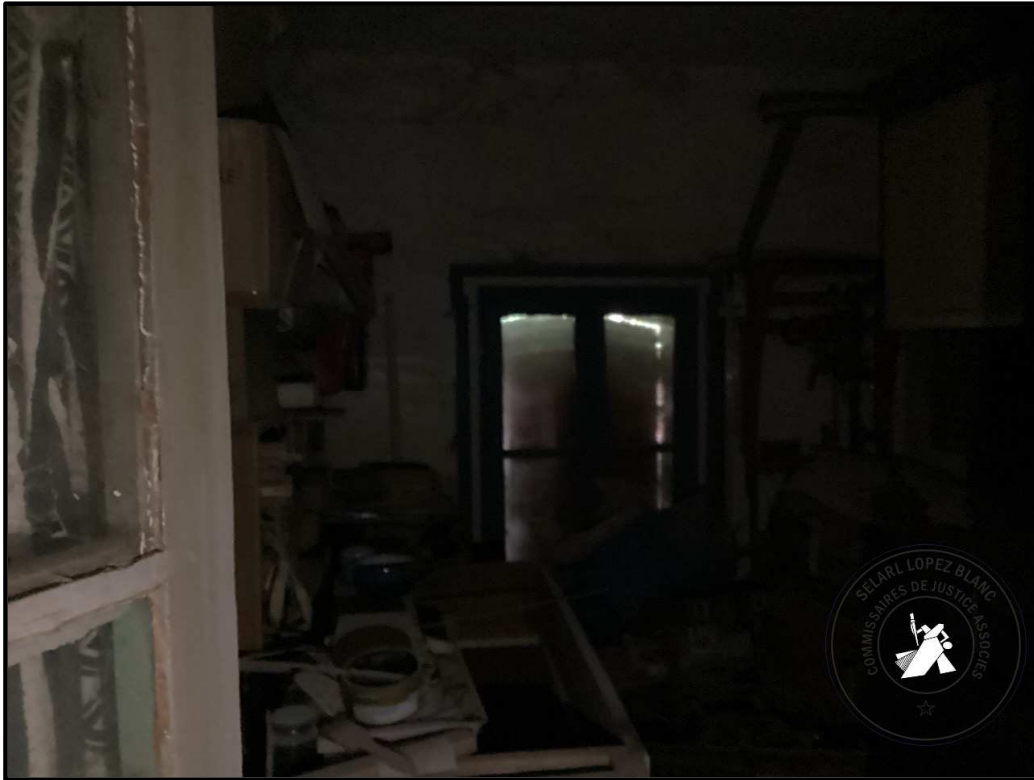
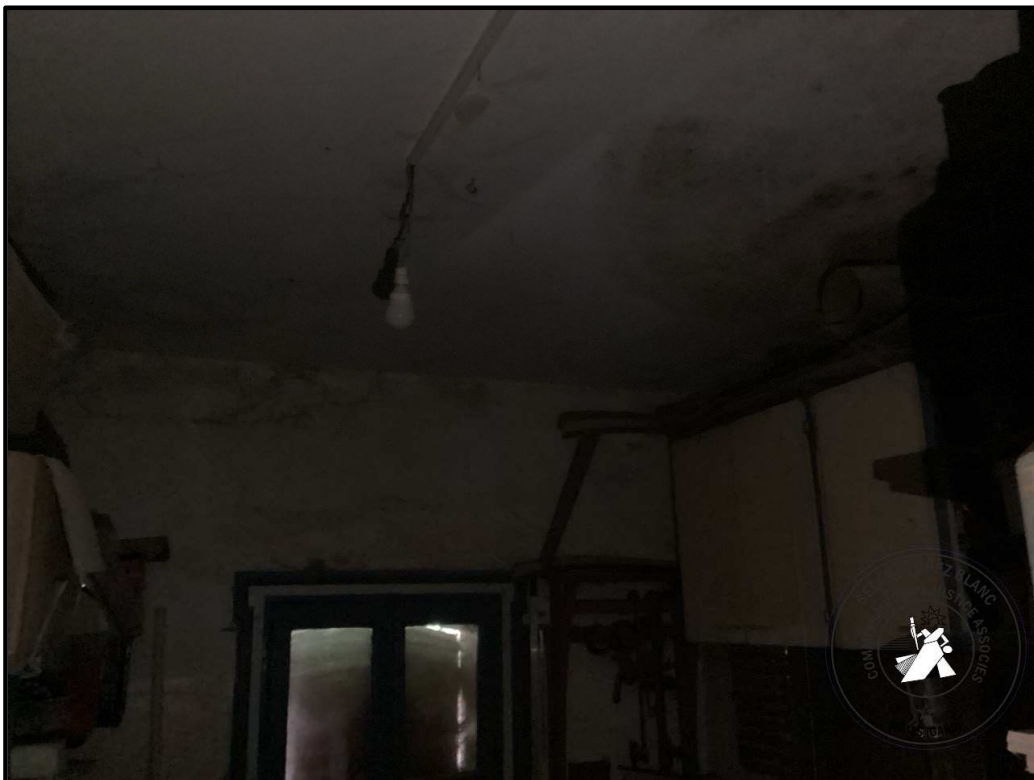
Nous constatons les traces d'une infiltration en plafond. Un point lumineux en plafond, une fenêtre double battant.
