**PROCES VERBAL  
DE CONSTAT**

**PROCES VERBAL DE DESCRIPTION**

**128 rue de la Gravière**

**30460 LASALLE**

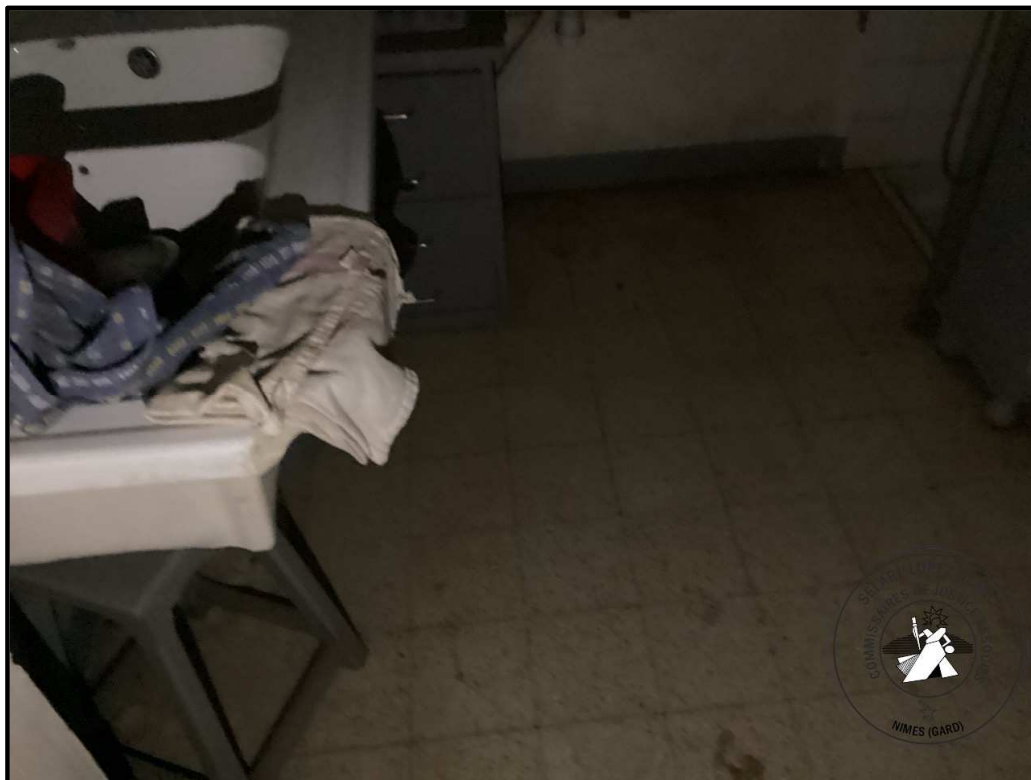
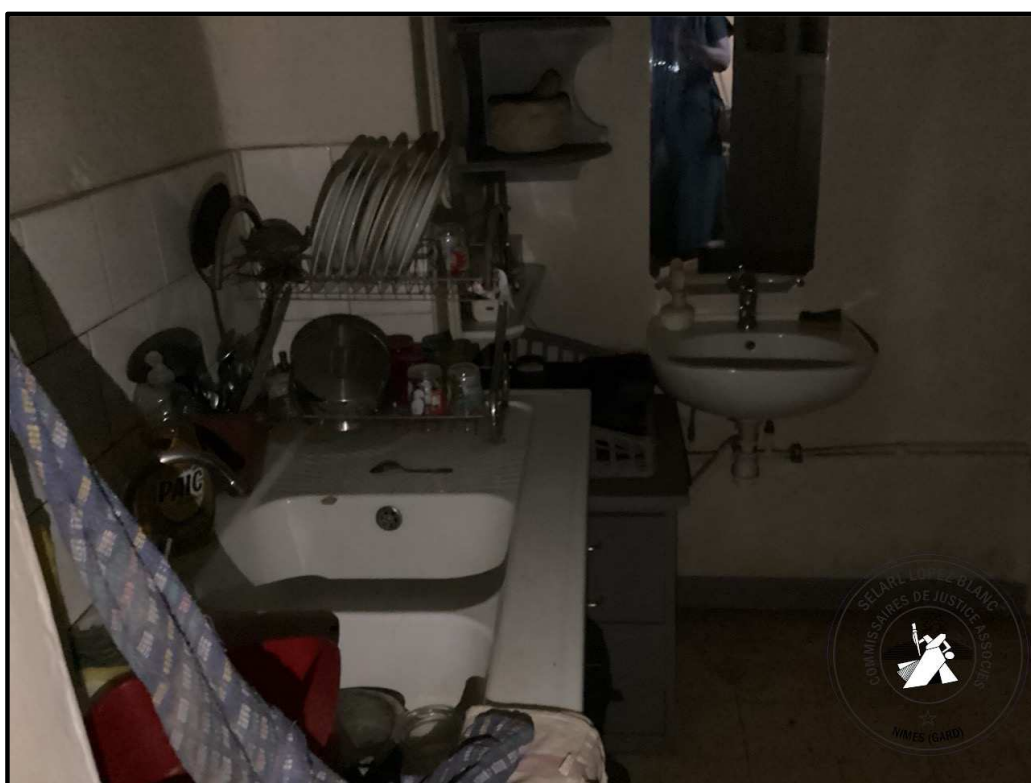
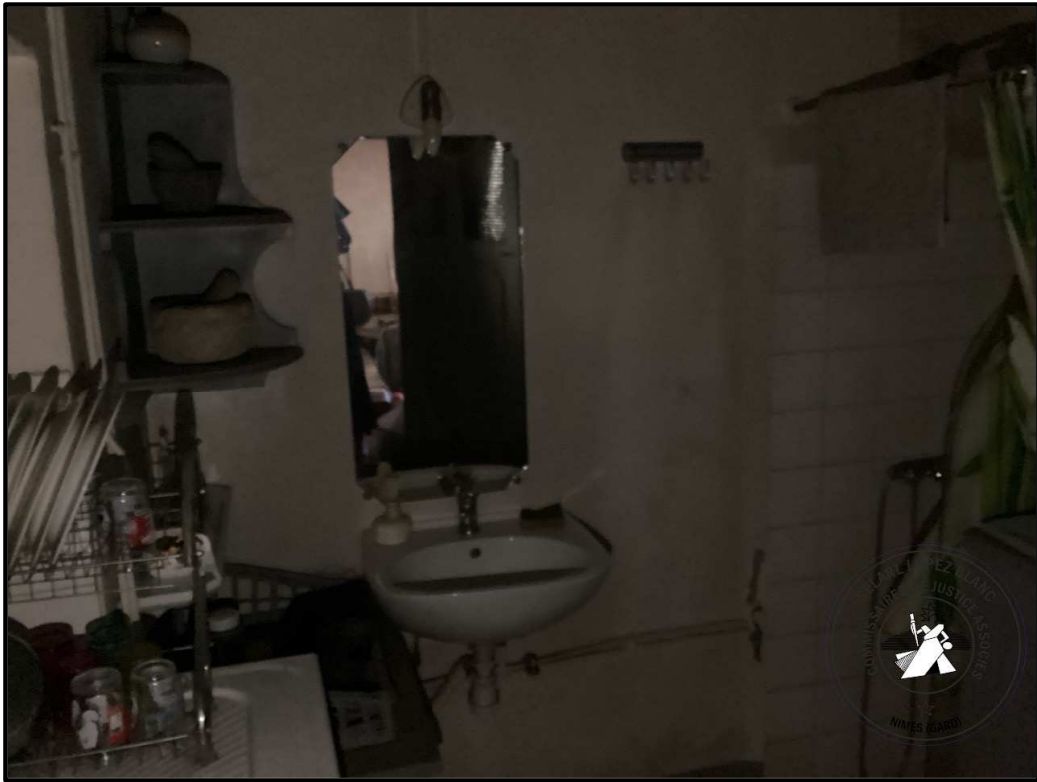
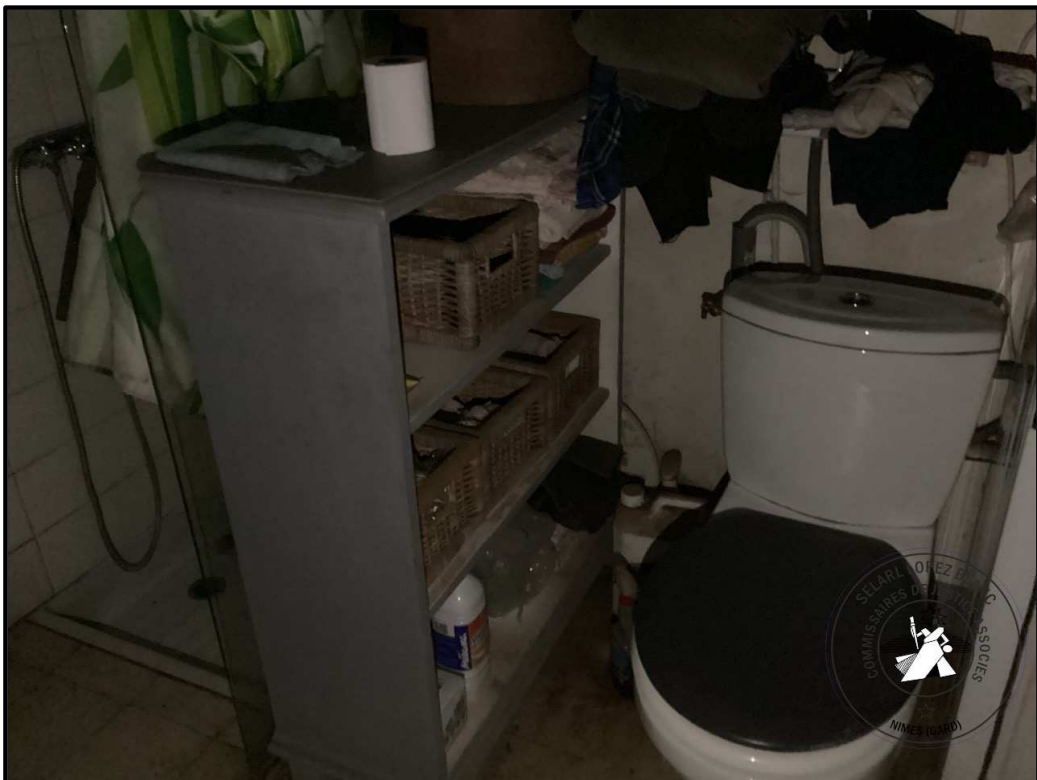
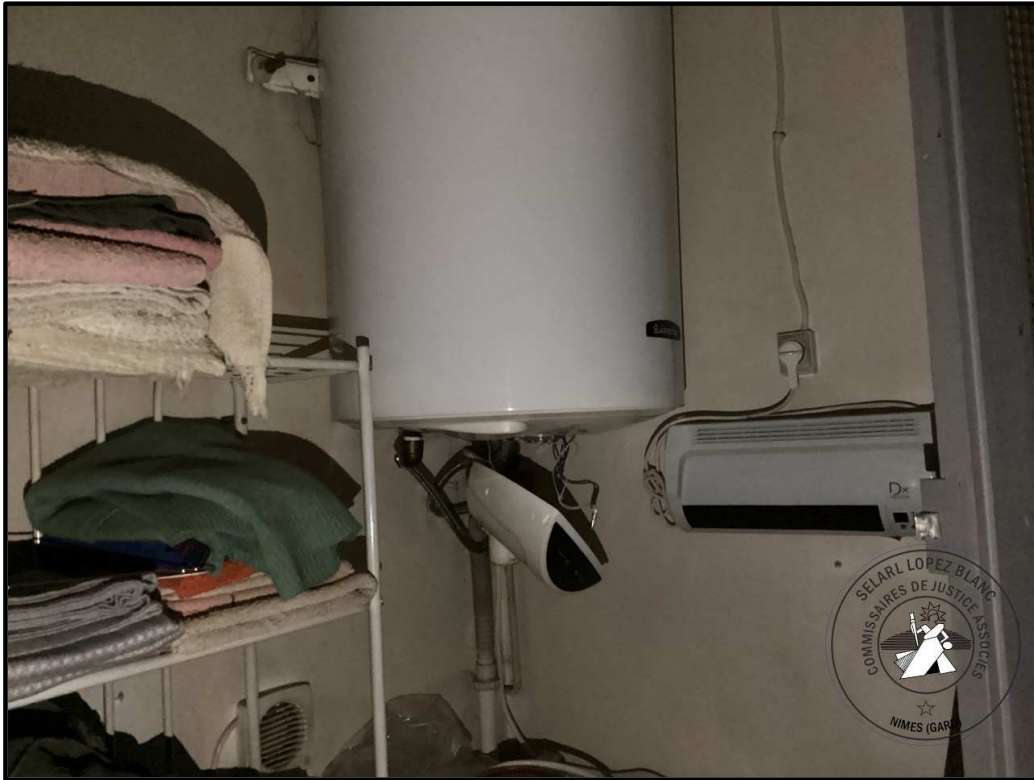
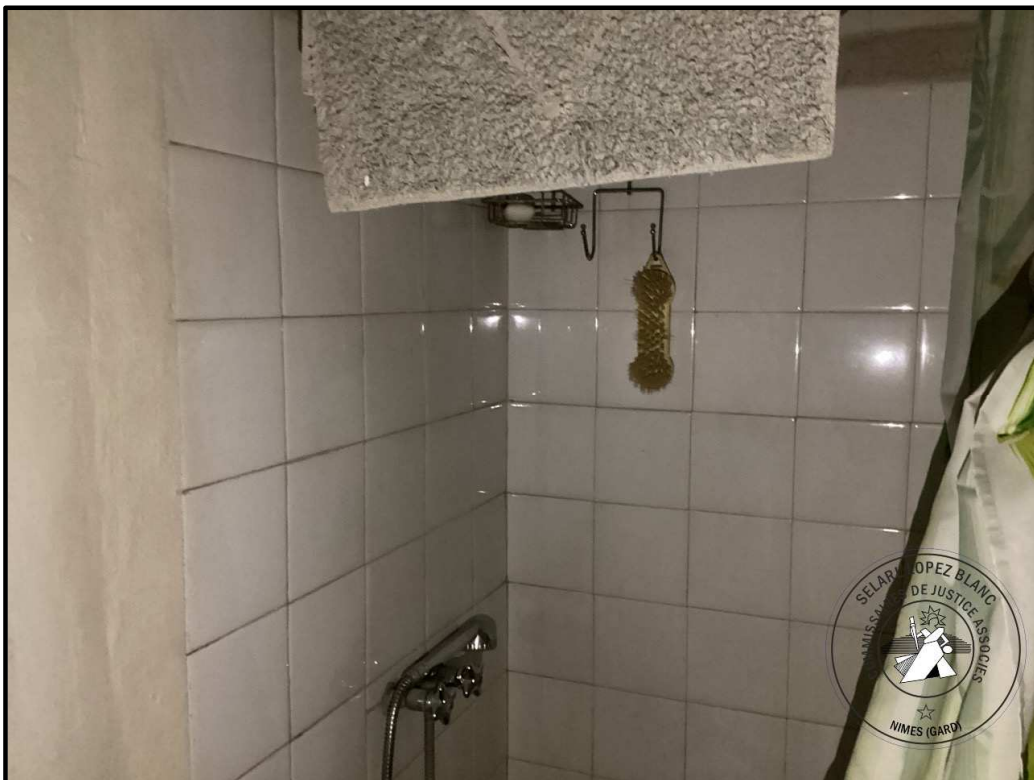
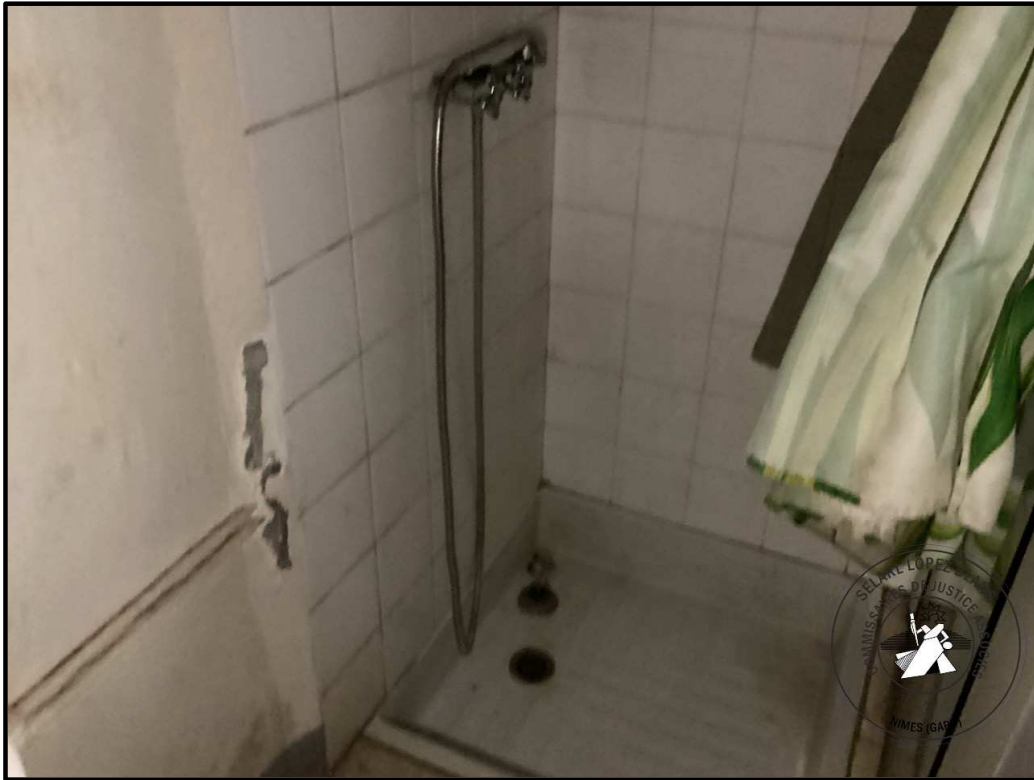
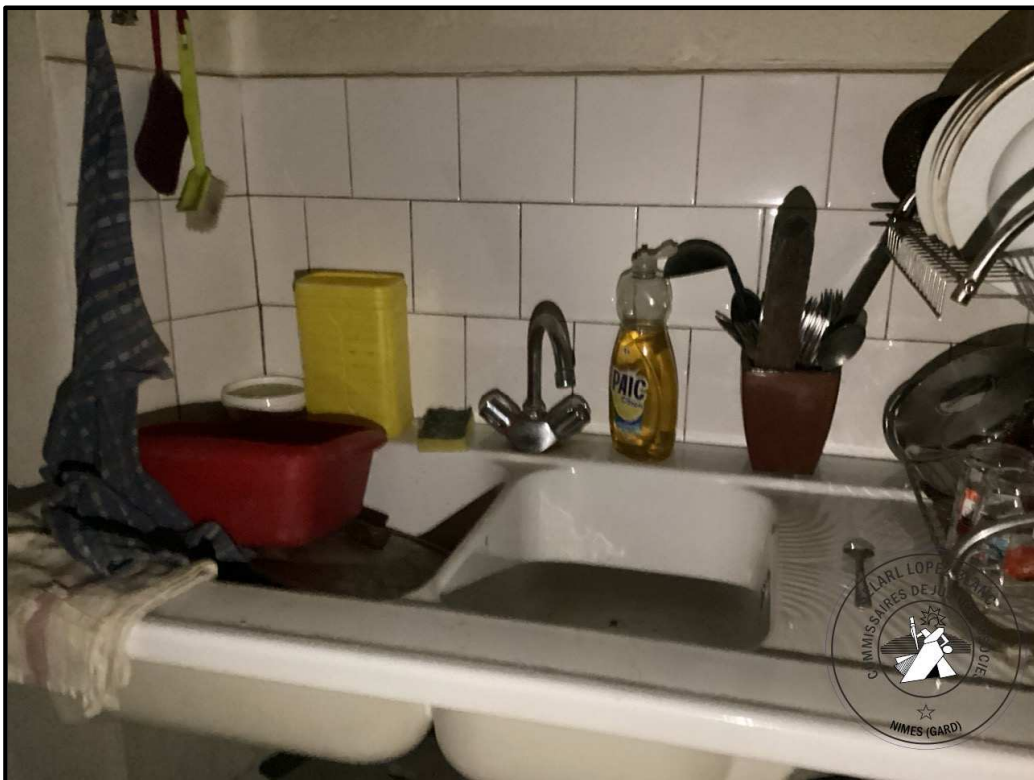
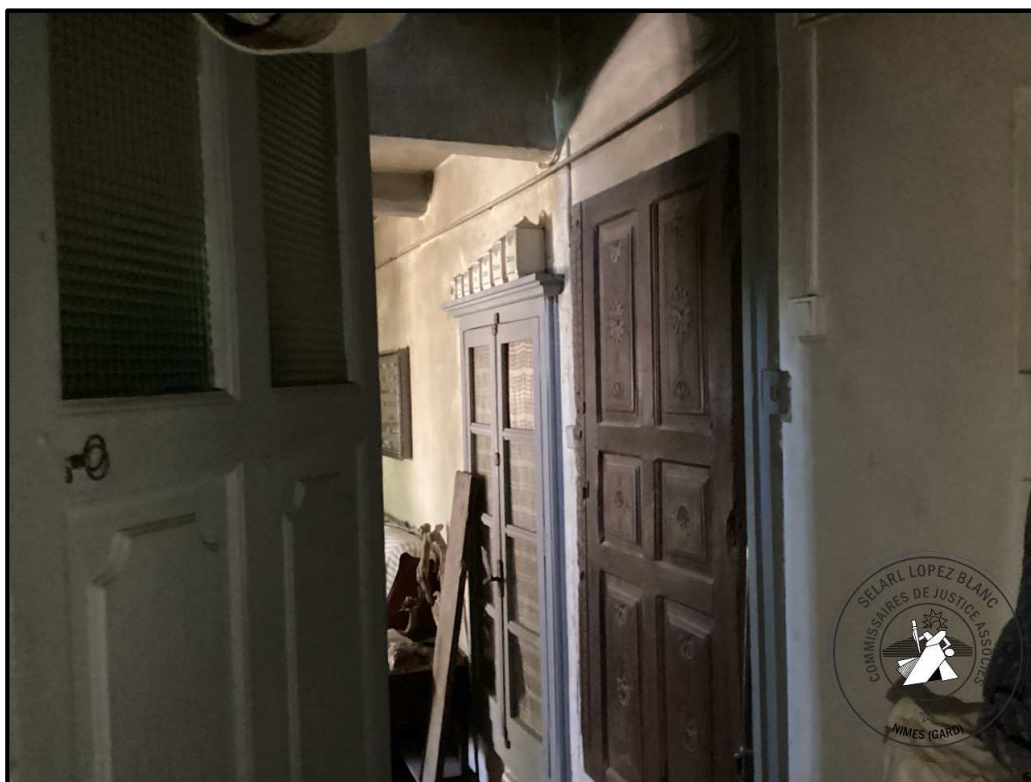
Murs peints, en état d'usage, noircis.

Nous notons l'absence de fenêtre ou d'ouverture dans cette pièce.

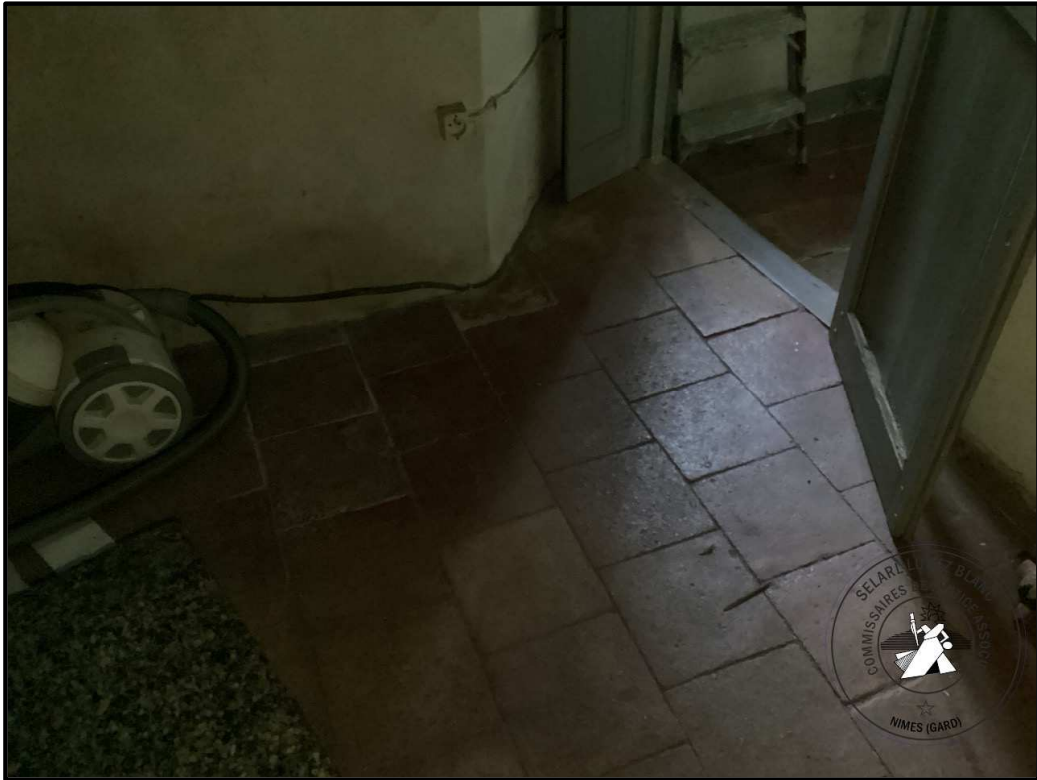
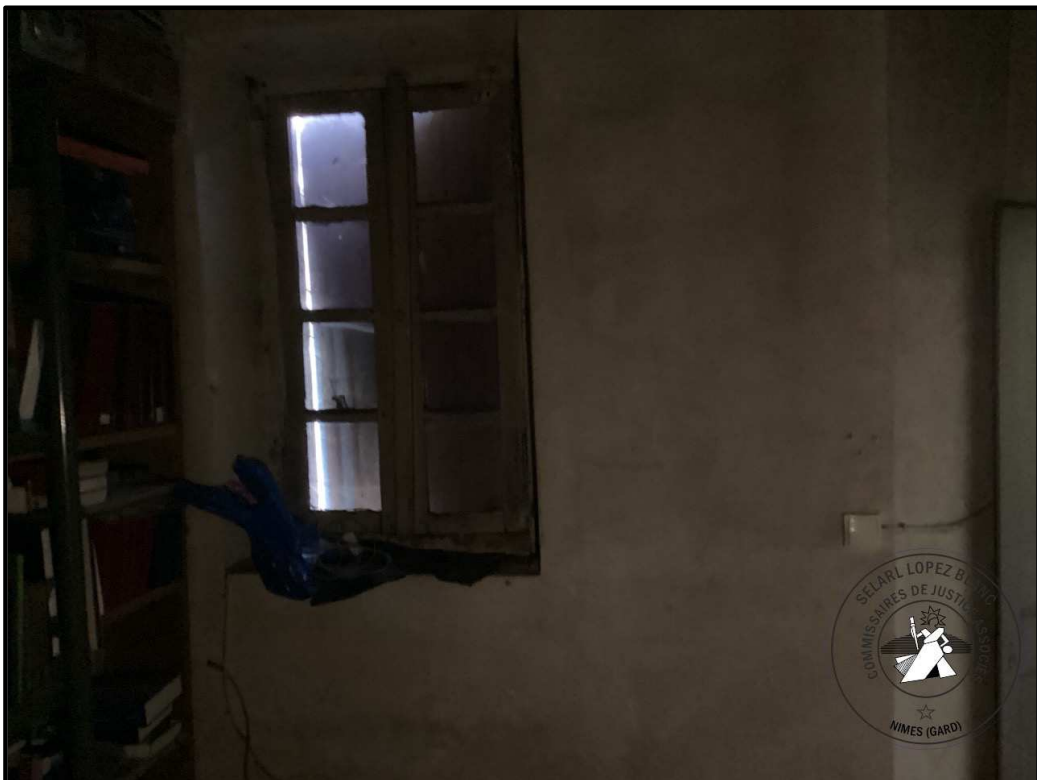
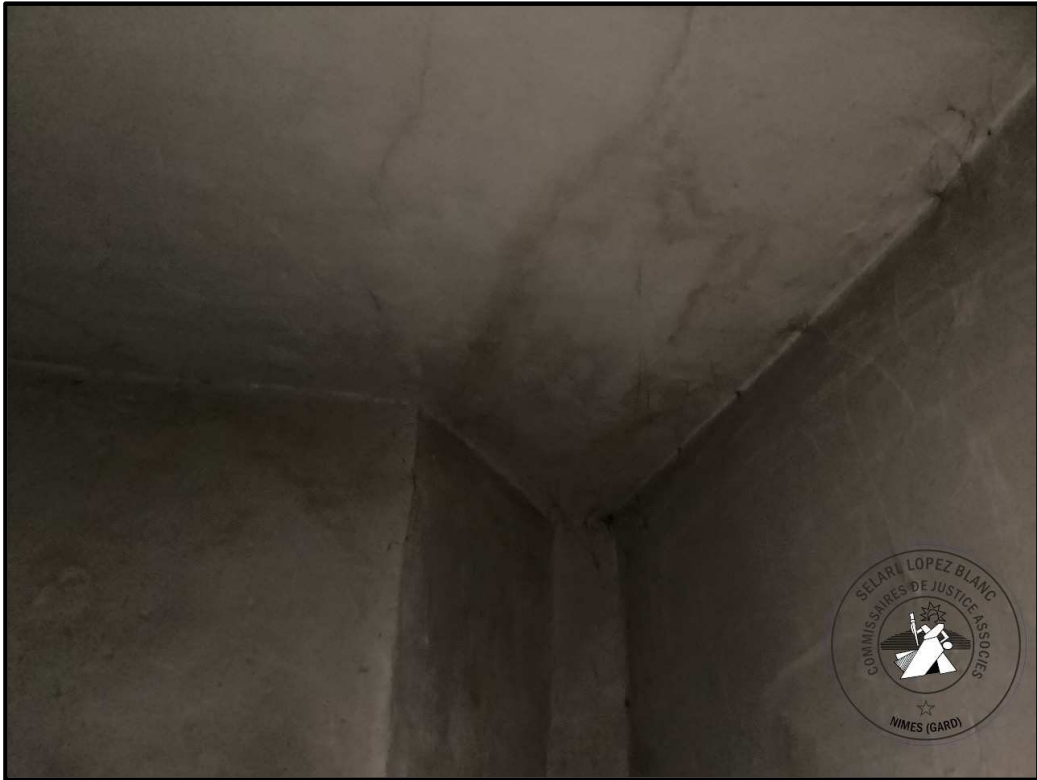
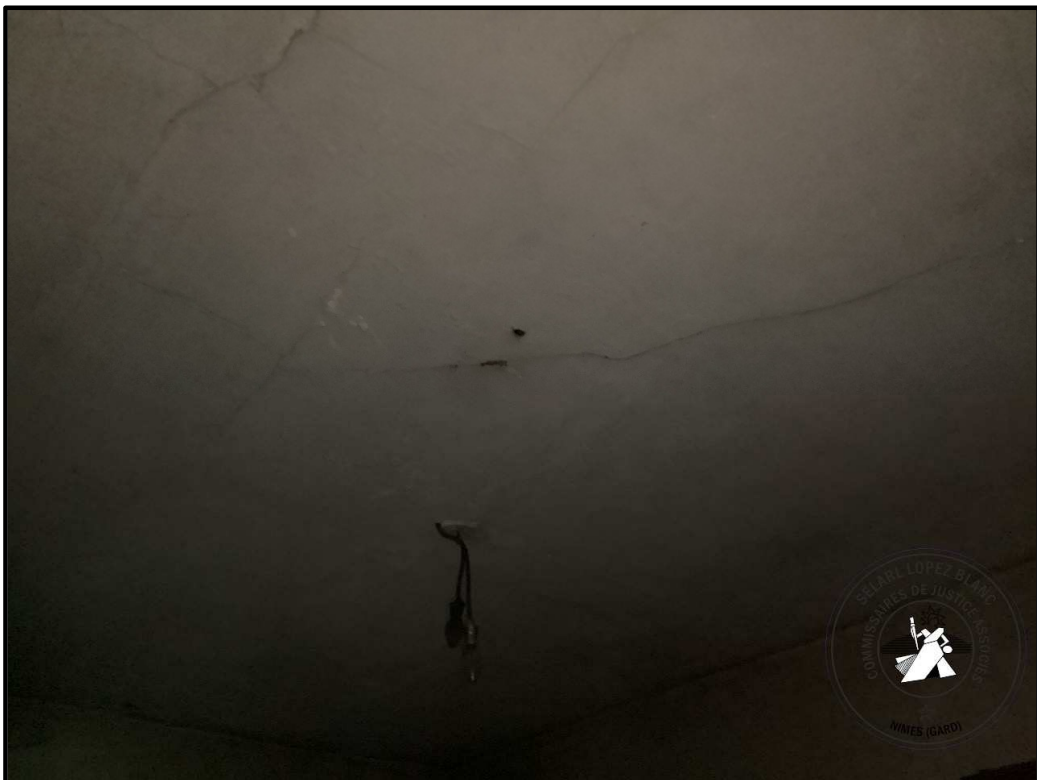
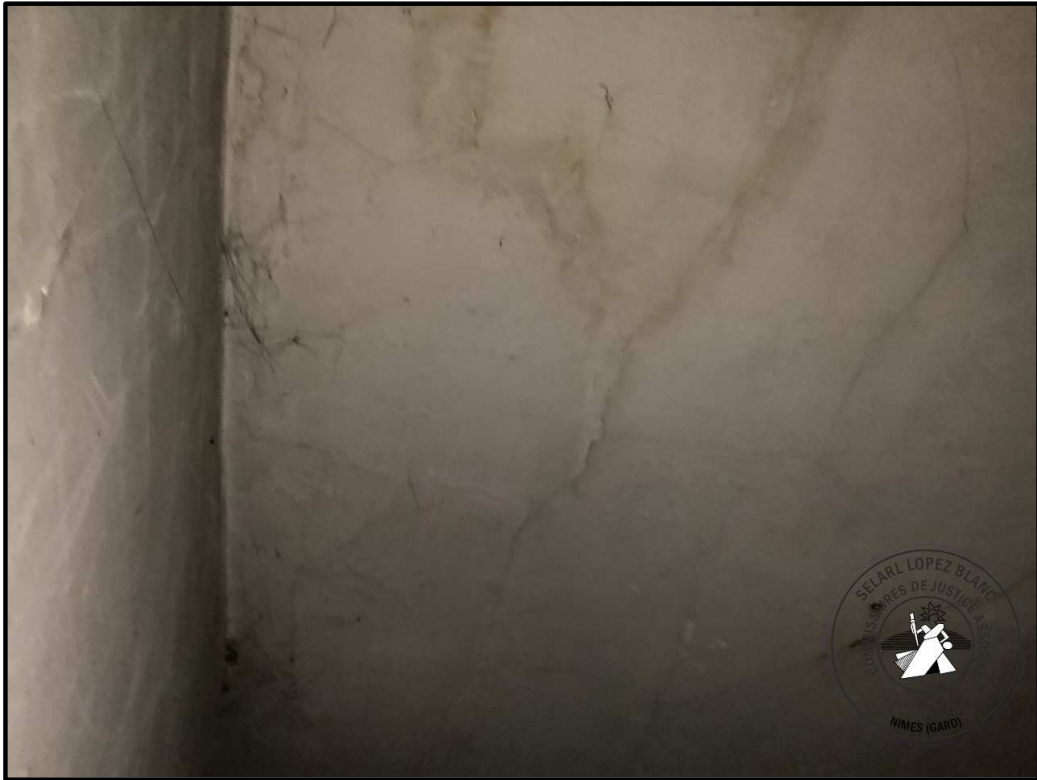
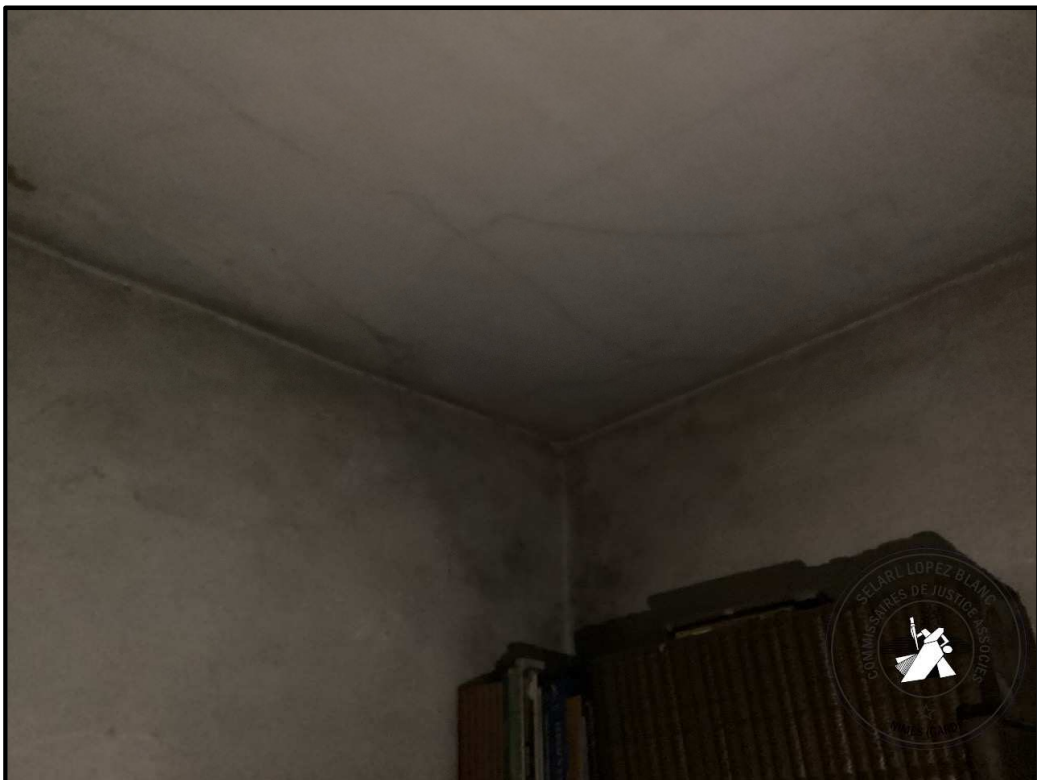
Le sol est recouvert de carreaux en terre cuite, en mauvais état, ancienne.

Les murs sont plâtrés, en mauvais état.

Plafond fortement dégradé, fissuré, avec les marques d'une infiltration d'eau. Un point lumineux.

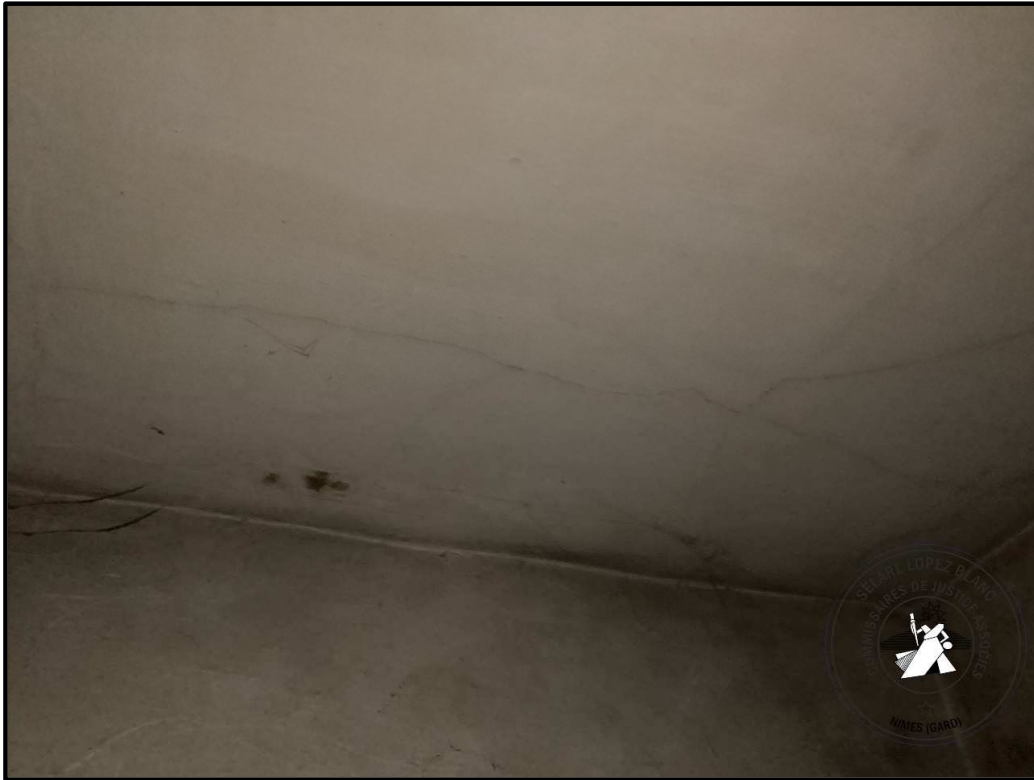
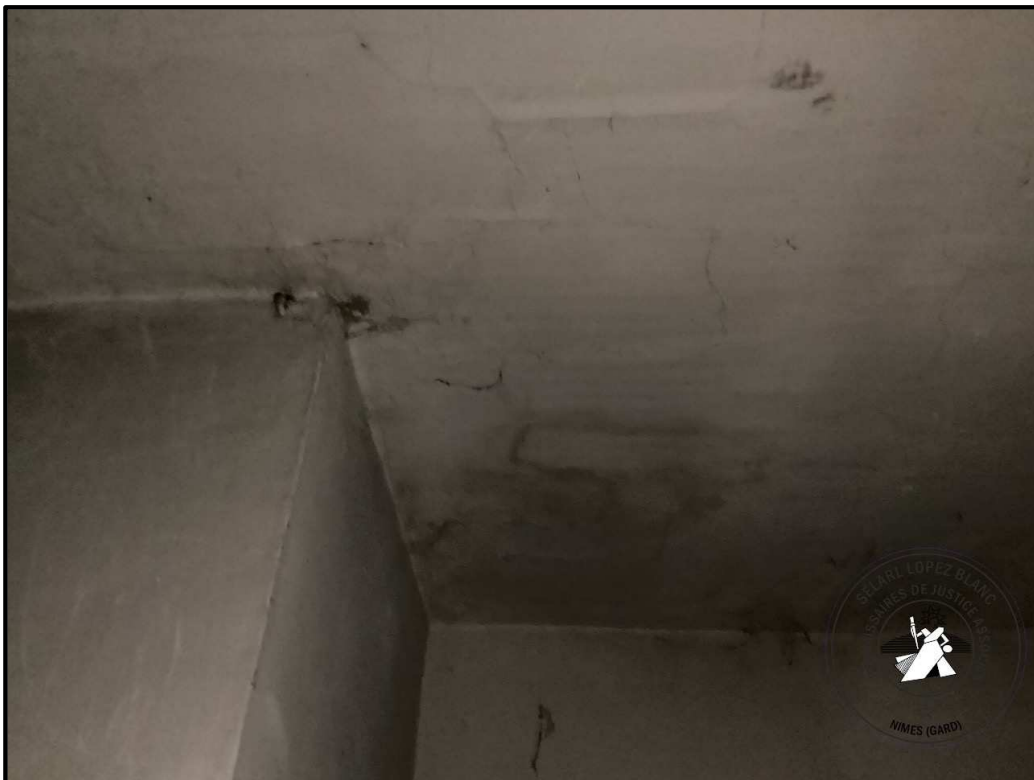
**Seconde chambre**, porte droite, menuiserie bois.

Sol en carreaux terre cuite, en mauvais état. Au fond de la pièce, le plancher n'est plus solidifié et est soutenu par des étais.

Murs en mauvais état.

Plafond en mauvais état, écroulé, nous relevons des traces de moisissures noirâtres.

Une fenêtre menuiserie bois, en mauvais état.

| nous déclare avoir réparé les infiltrations d'eau en provenance de la toiture.

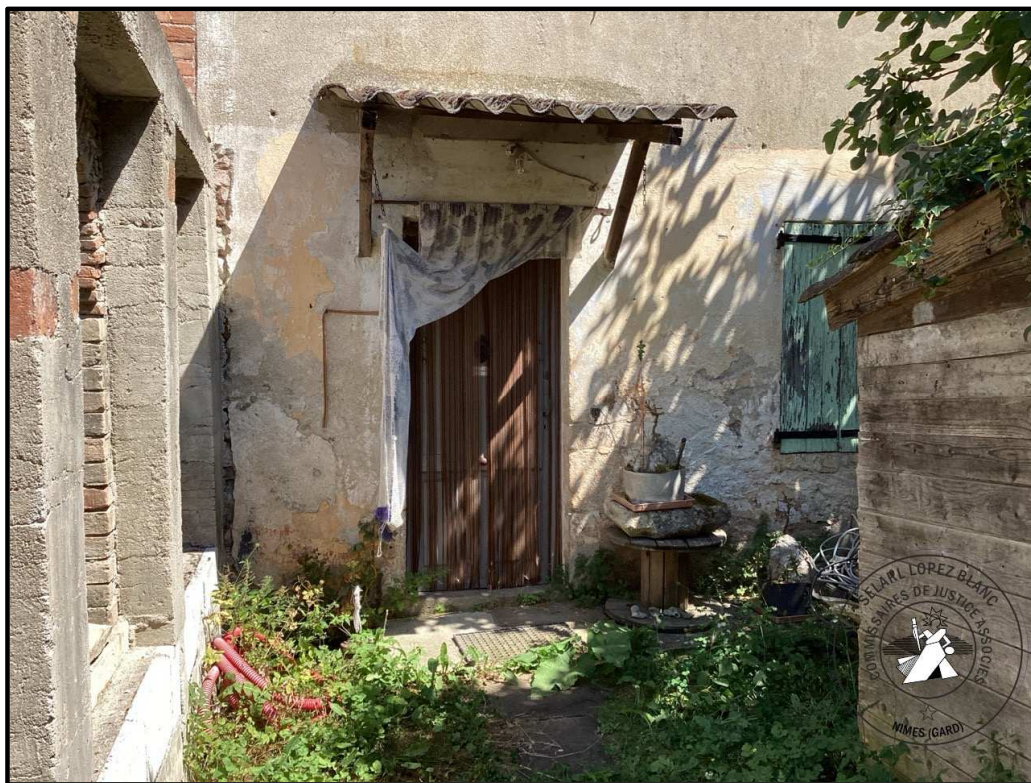
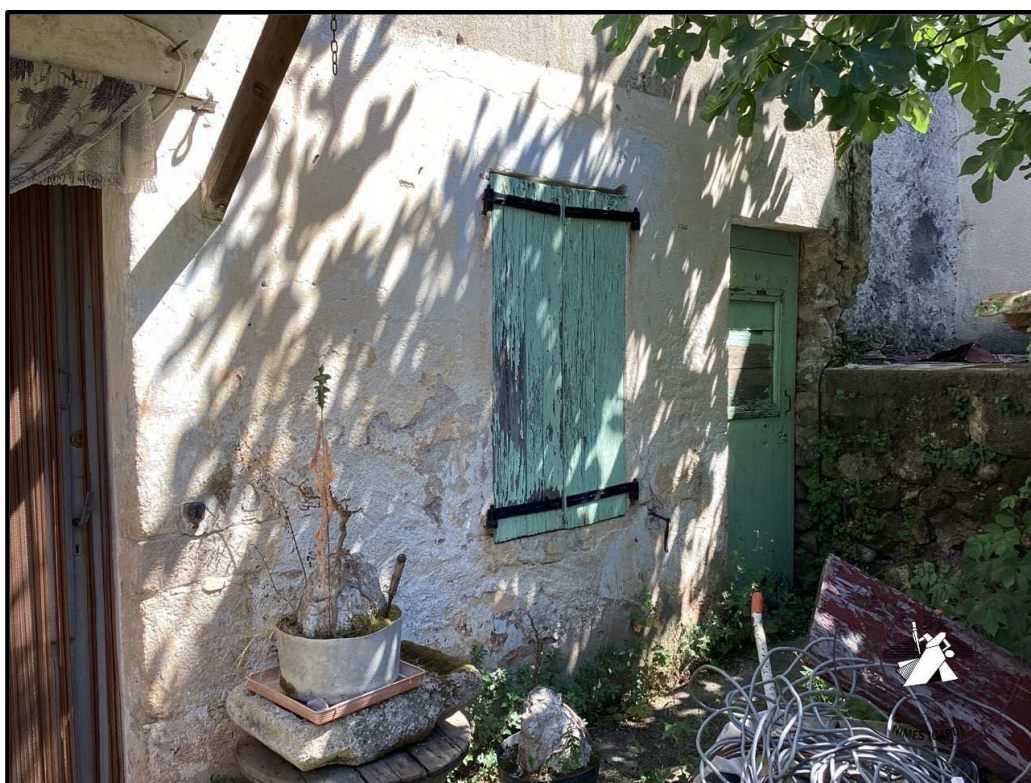
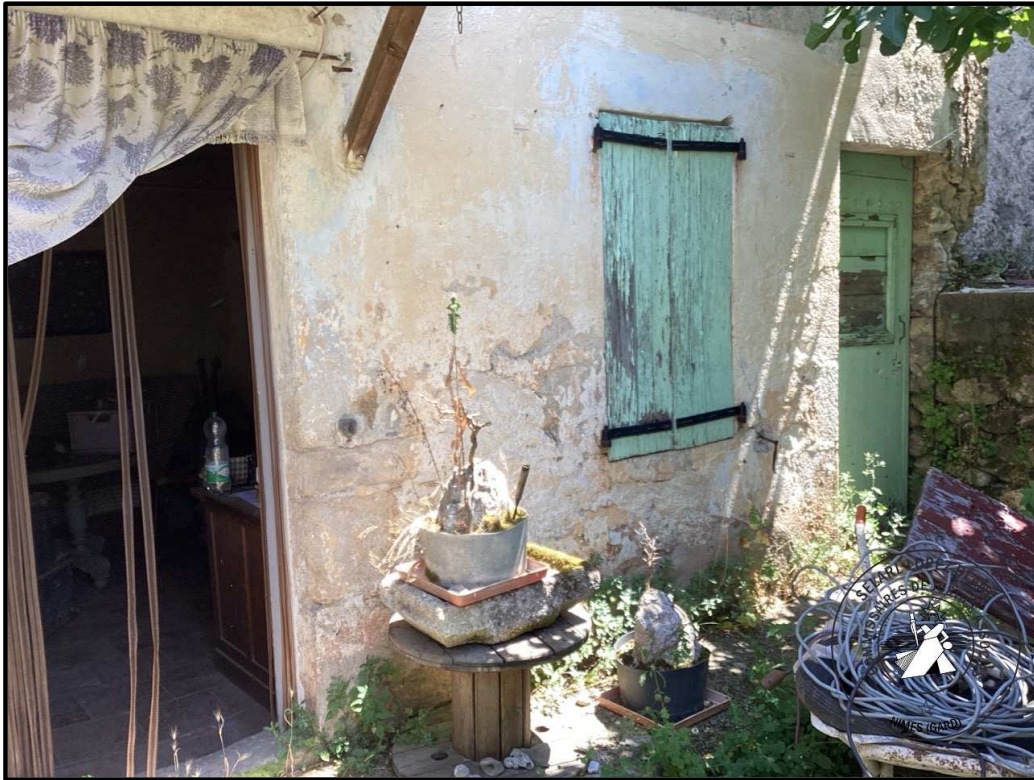
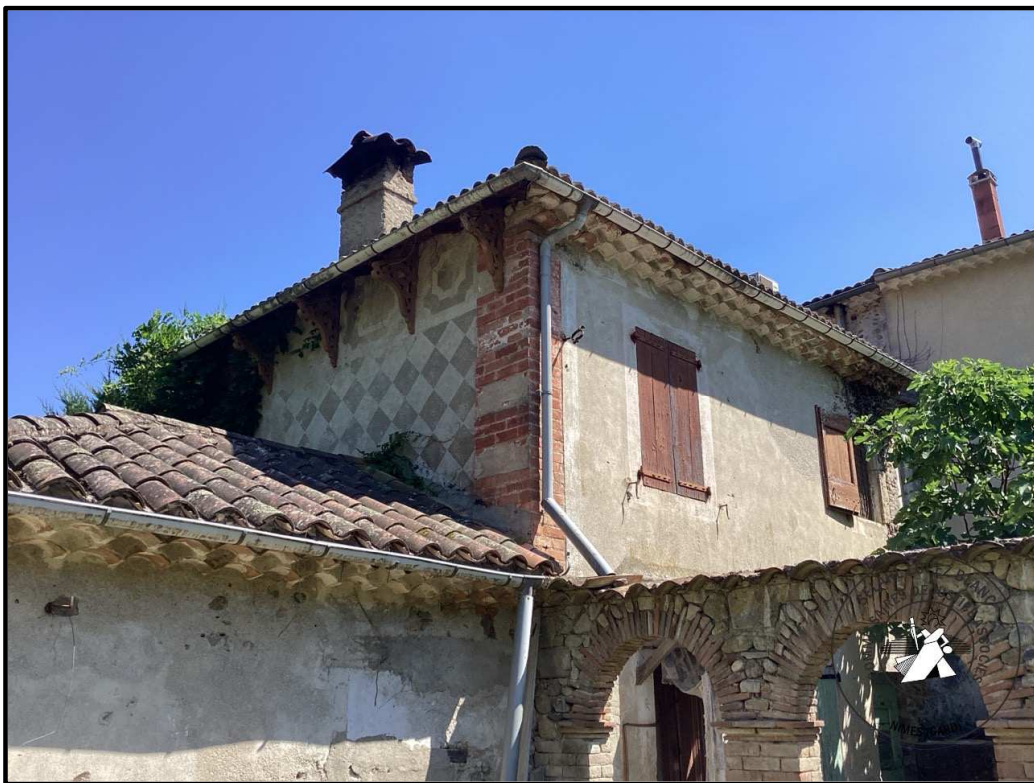
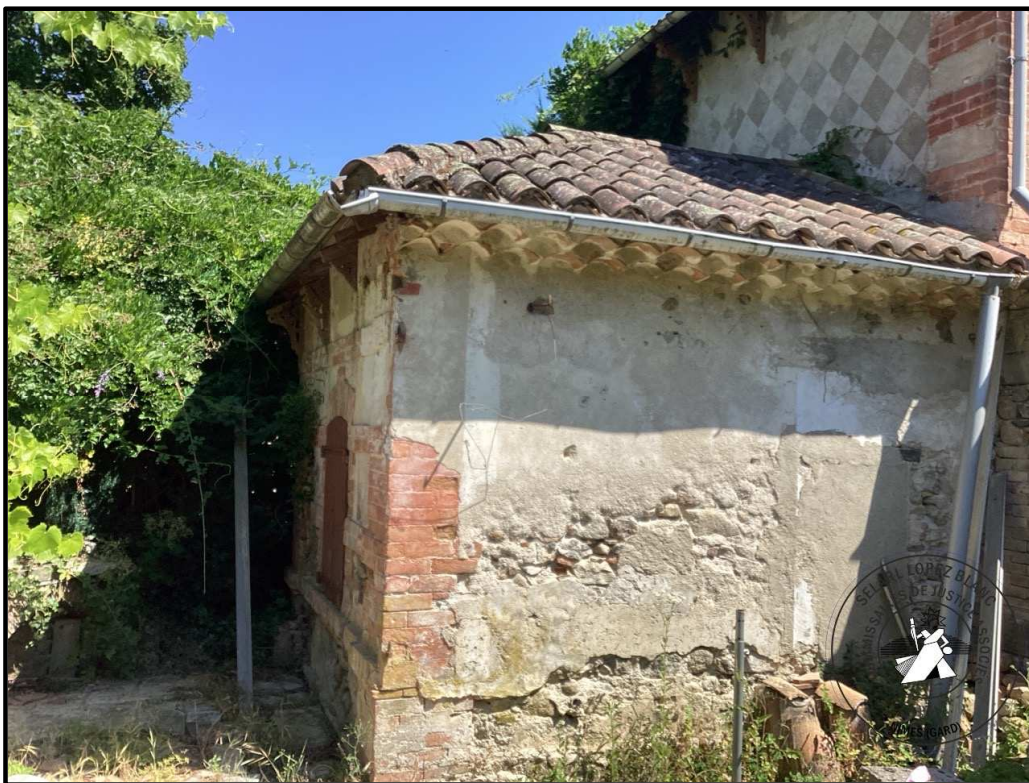
La façade OUEST de la maison est crépie, en mauvais état en partie basse.

Les menuiseries bois sont en mauvais état.

Une porte bois peinte, de couleur verte, en mauvais état, donne accès à une cave laquelle est inaccessible, ne disposant pas de la clé.

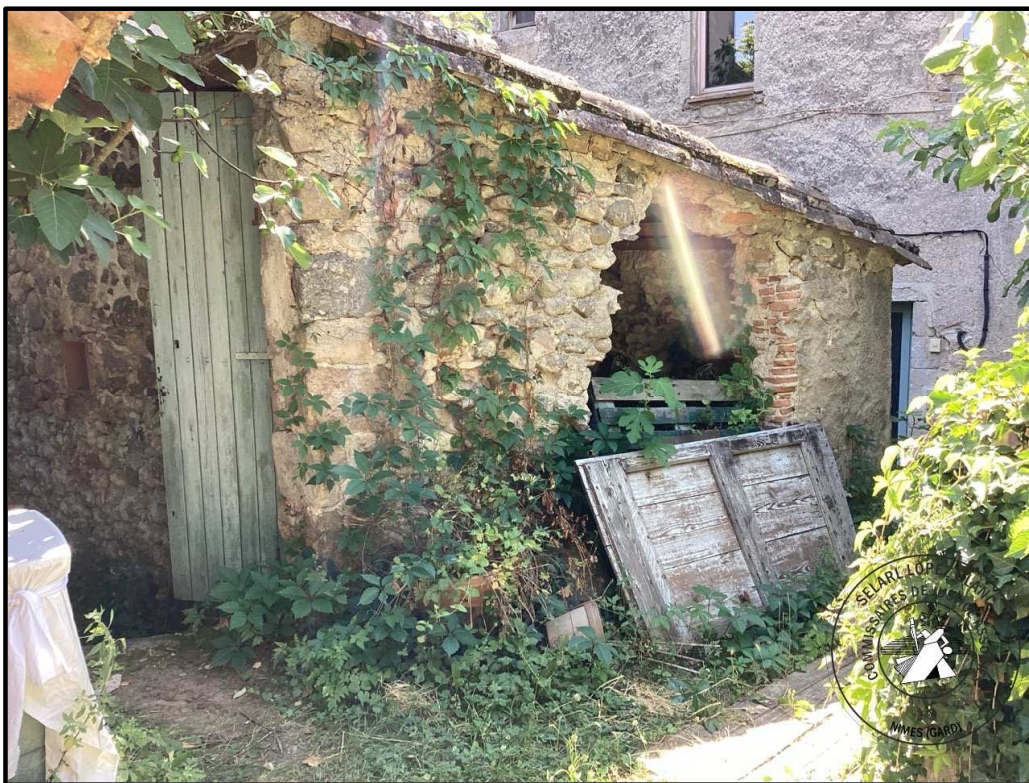
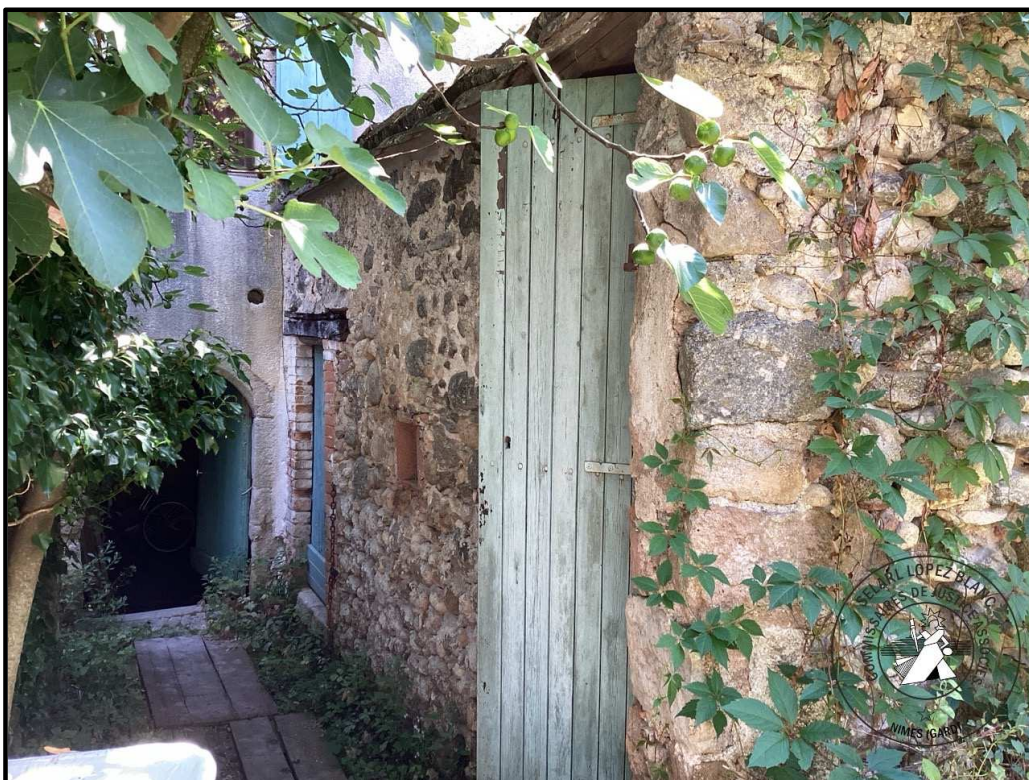
En bordure OUEST de la parcelle, un appentis en pierre apparente est édifié. Toiture tuilée, porte bois ancienne. Nous constatons un trou béant en façade NORD.

Cet appentis est totalement encombré et en mauvais état.
