## PROCES-VERBAL DESCRIPTIF

## **L'AN DEUX-MILLE-VINGT-SIX ET LE VINGT-NEUF JUIN**

Certifie avoir procédé ce jour, à partir de 9 heures 30, à VENISSIEUX (69200) , 14 rue Guy de Maupassant et en présence des intervenants suivants :

Il s'agit d'une maison située à VENISSIEUX (RHONE) 69200 – 14 rue Guy de Maupassant cadastrée section BE n°64 et section BE n°272.

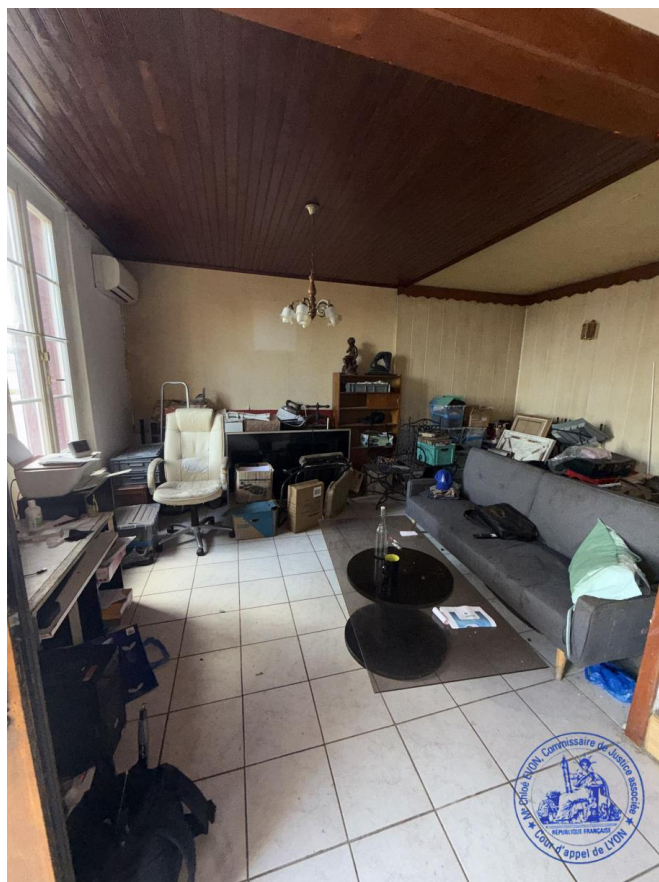
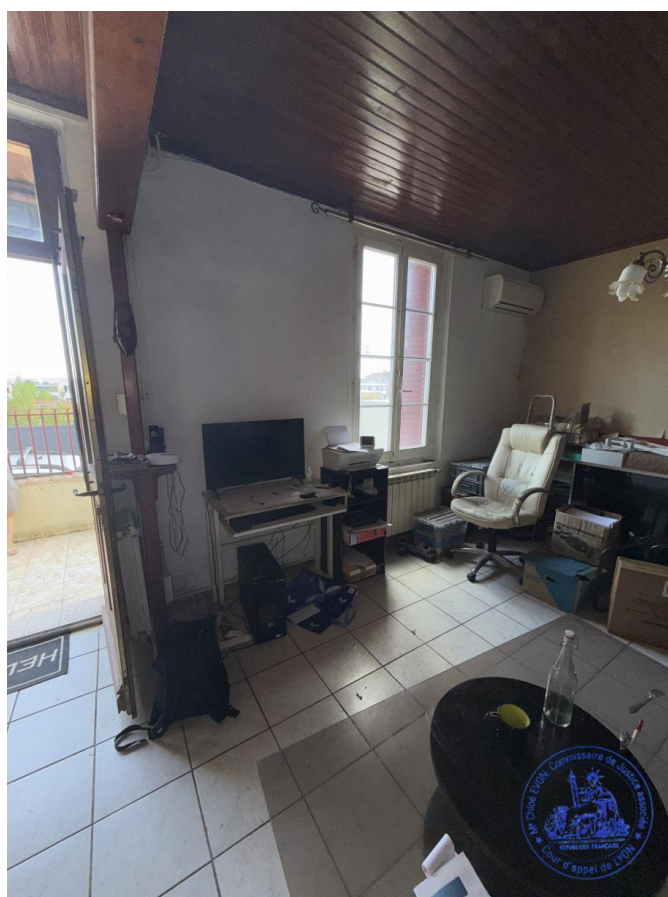
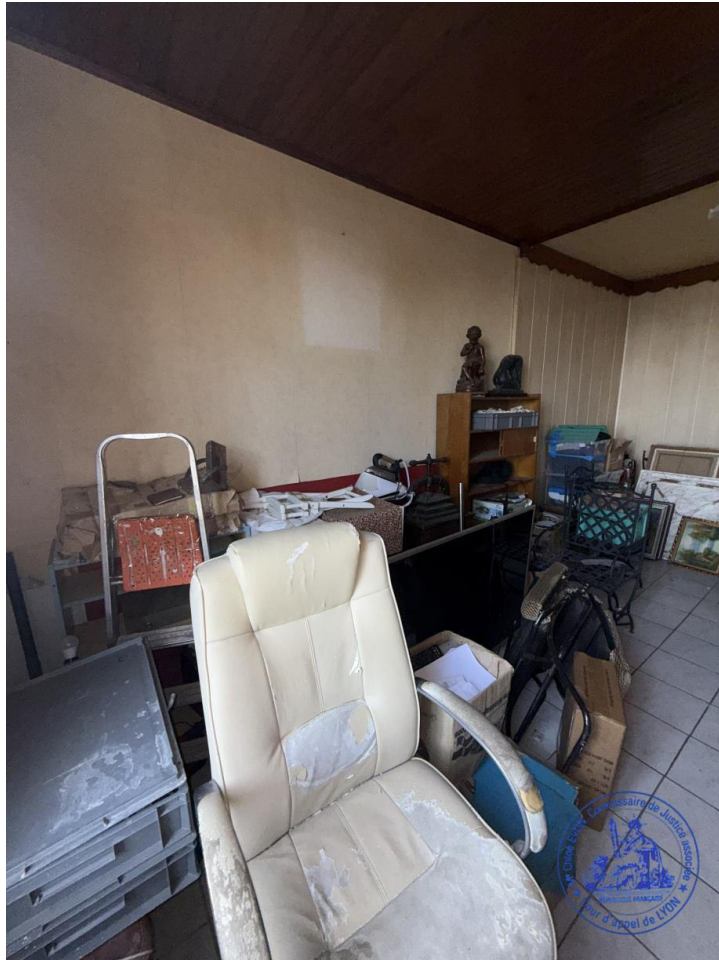
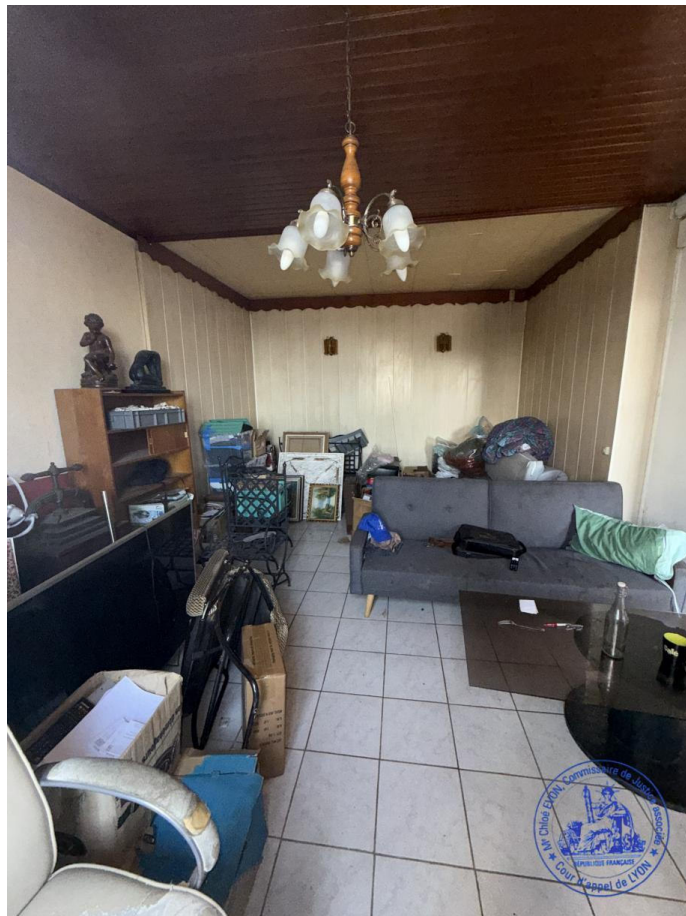
### 1/ Salle à manger

Le sol est en carrelage en bon état.

Les murs sont en papier peint en mauvais état ainsi qu'une partie en lambris, en état d'usage.

Le plafond est en lambris ainsi qu'une partie en dalle de plafond, en bon état.

Présence d'une fenêtre en PVC double battant en état de fonctionnement. Les volets accordéons métallique sont non entretenus mais en état de fonctionnement.

Présence d'un bloc de climatisation .

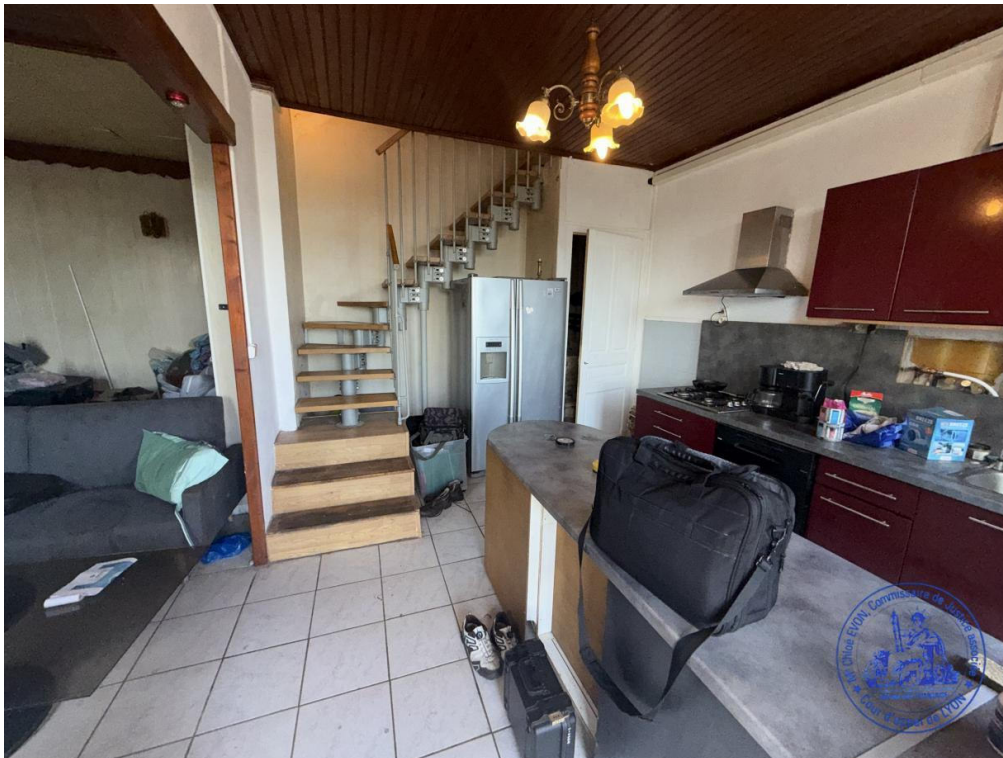
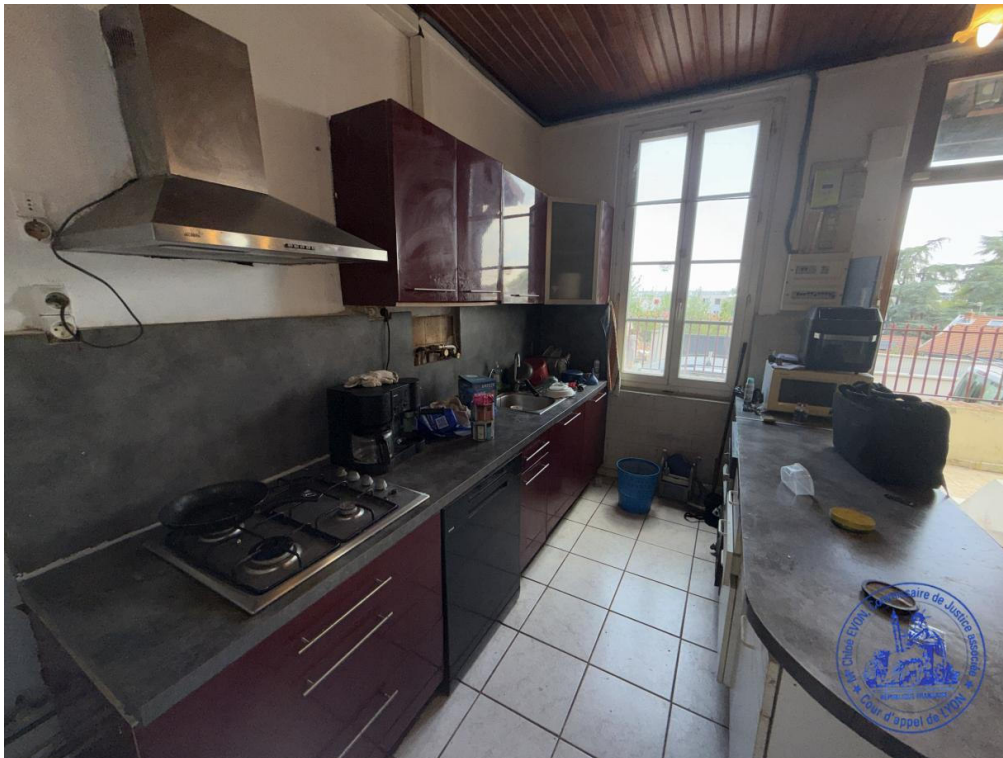
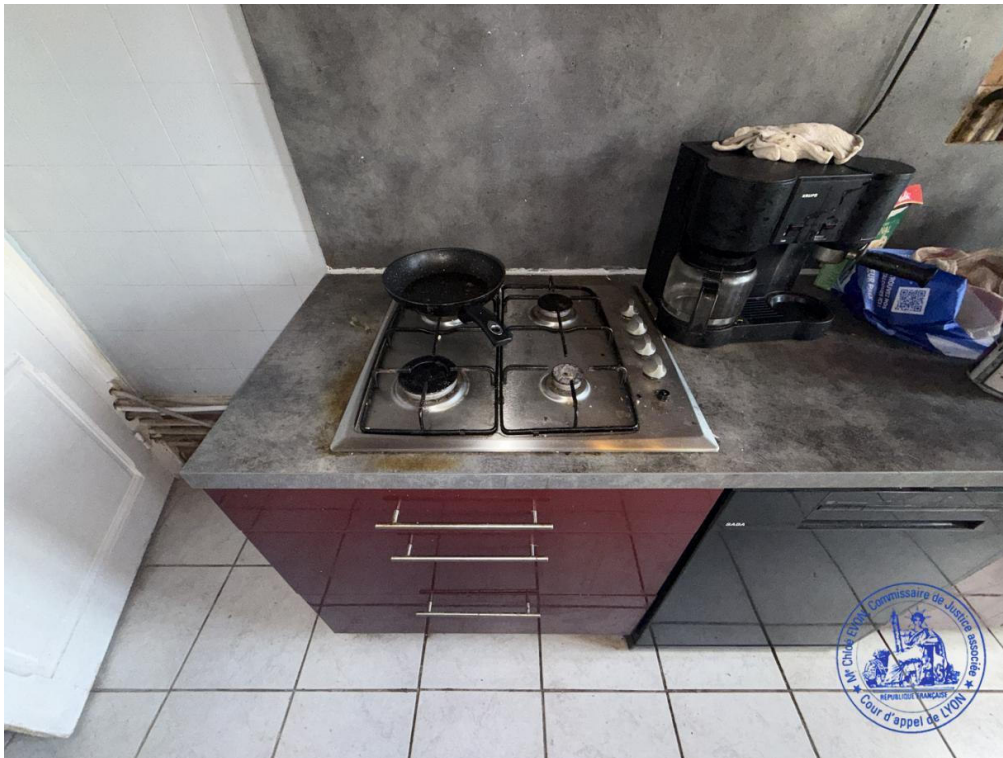
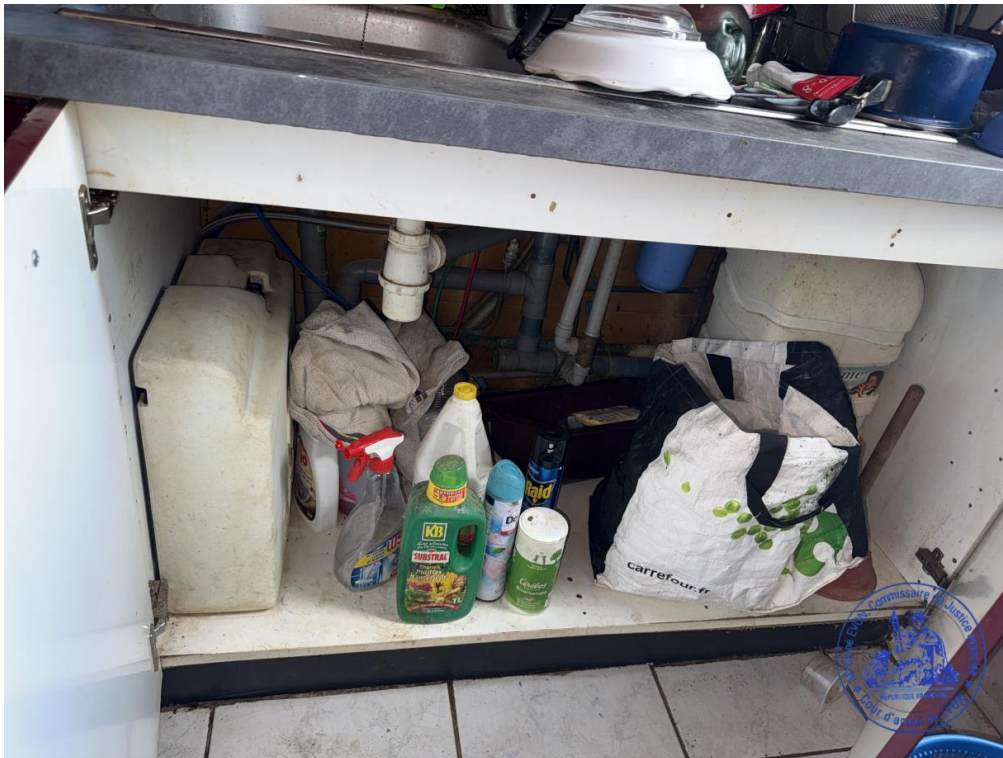
## 2/ Cuisine

Le sol est en carrelage en bon état.

Les murs sont recouverts de faïence en crédence et peinte pour le reste. ainsi qu'une partie en lambris, en état d'usage.

Le plafond est en lambris en bon état.

Présence d'une fenêtre en PVC double battant en état de fonctionnement. Les volets accordéons métallique sont non entretenus mais en état de fonctionnement.

Je note la présence d'un plan de travail en très mauvais état ainsi que de meubles bas ; les meubles hauts sont en mauvais état général. Je relève également un four en très mauvais état, une plaque de cuisson quatre feux gaz, un lave-vaisselle de marque Saba et un évier un bac.

De manière générale, la cuisine présente un état de graisse général.

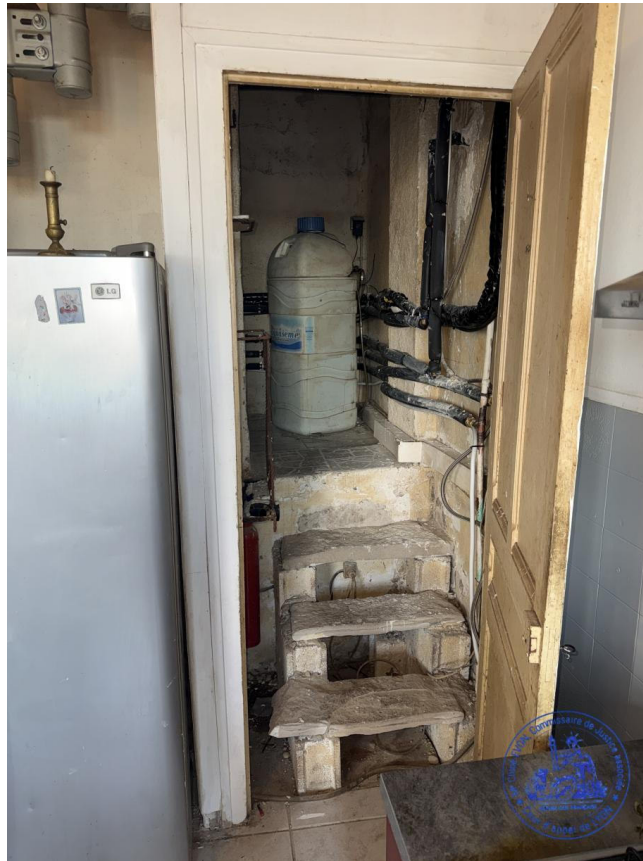
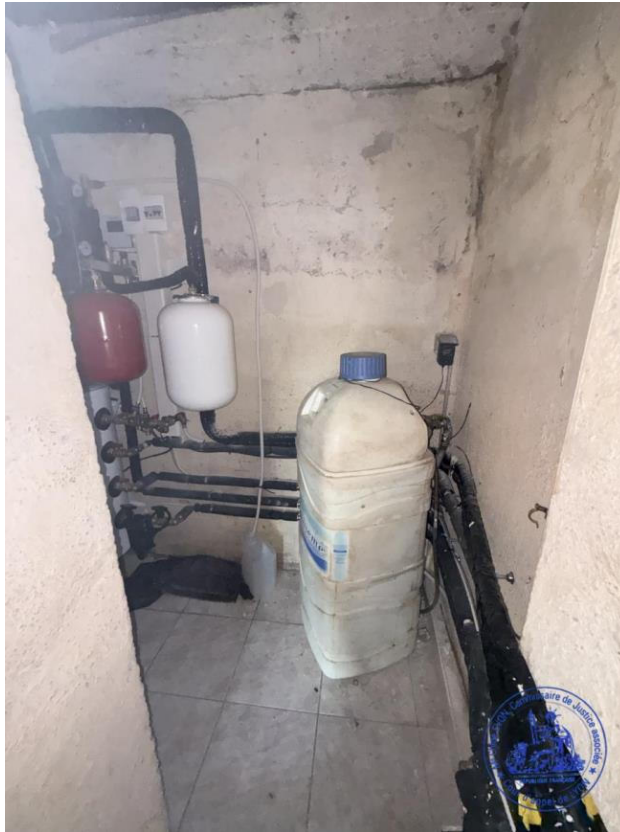
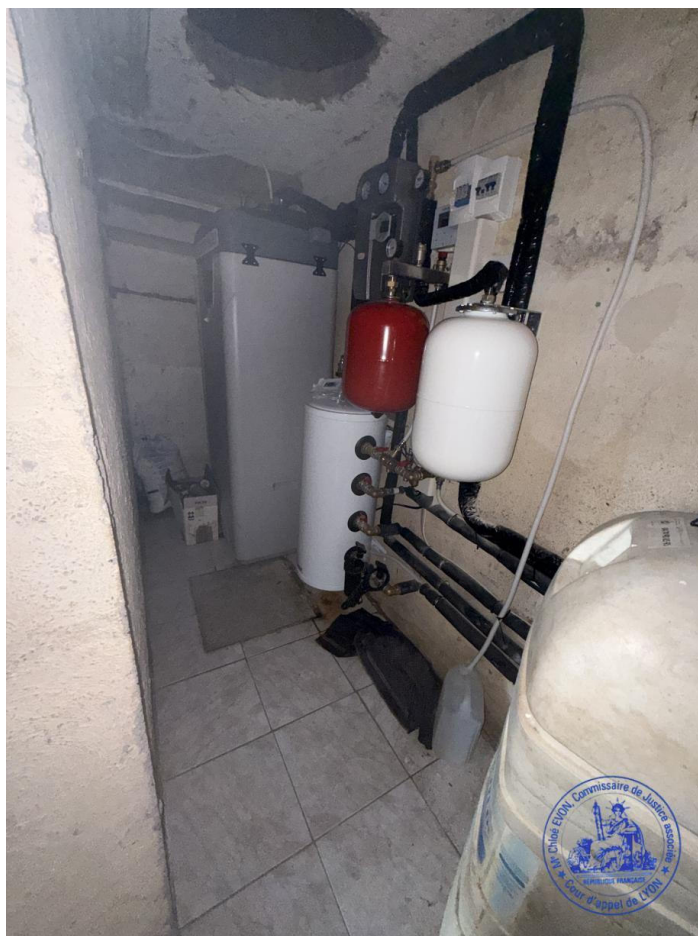
### 3/ Cave

Présence de la pompe à chaleur réversible air/ai et air/eau.

Le sol est en carrelage en état d'usage.

Les murs et le plafond sont en béton peint, en mauvais état.

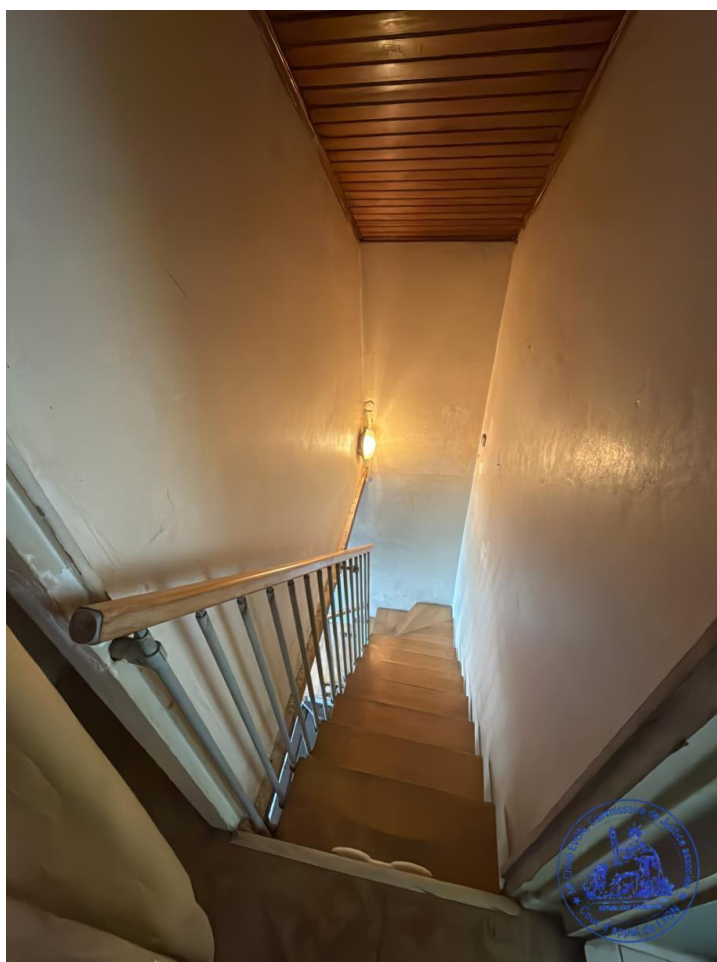
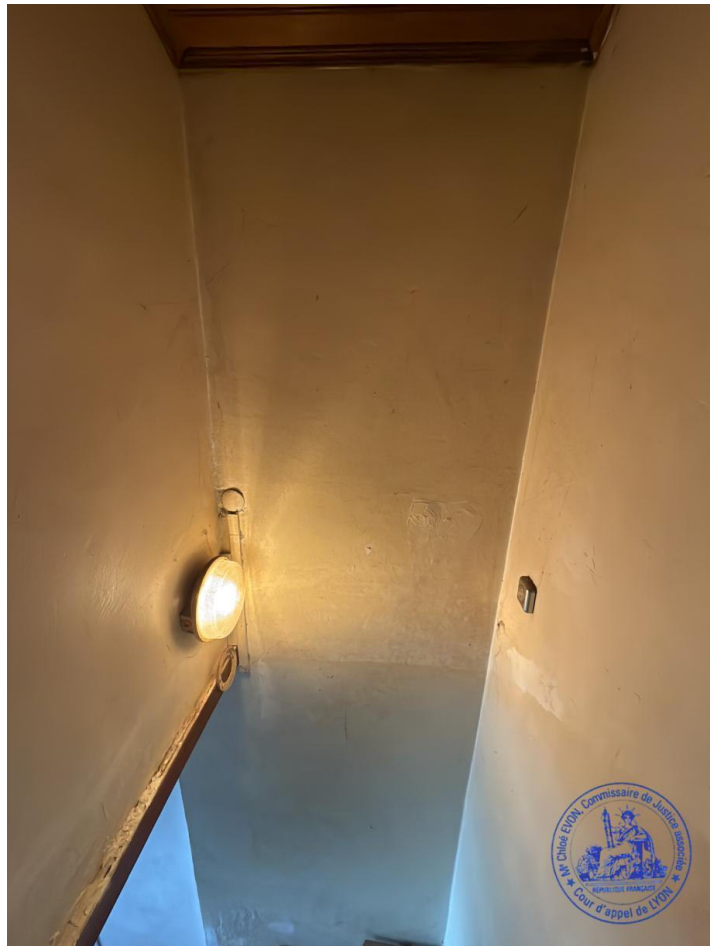
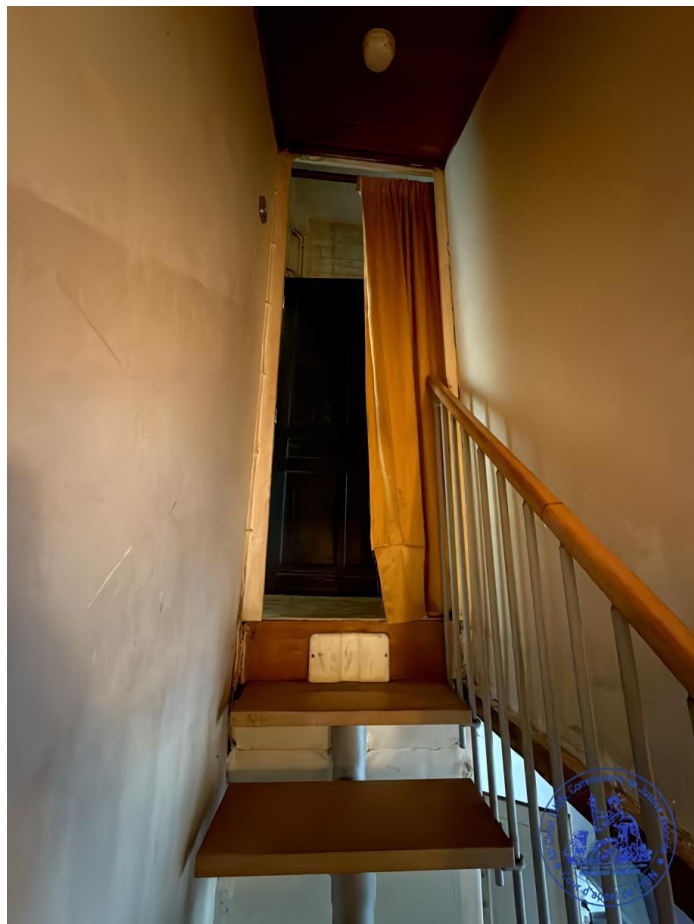
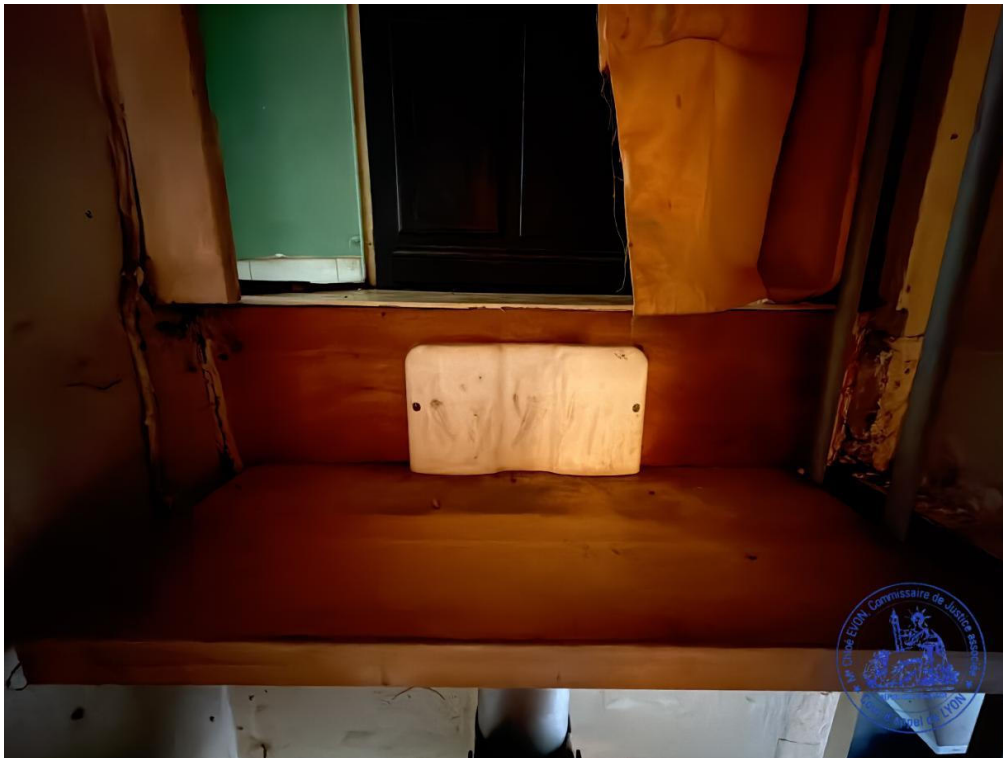
#### 4/ Escalier

Marches en bois en état d'usage.

Les murs, recouverts de papier peint, sont en mauvais état.

Le plafond est en lambris en bon état.

Je note la présence d'un détecteur de fumée.

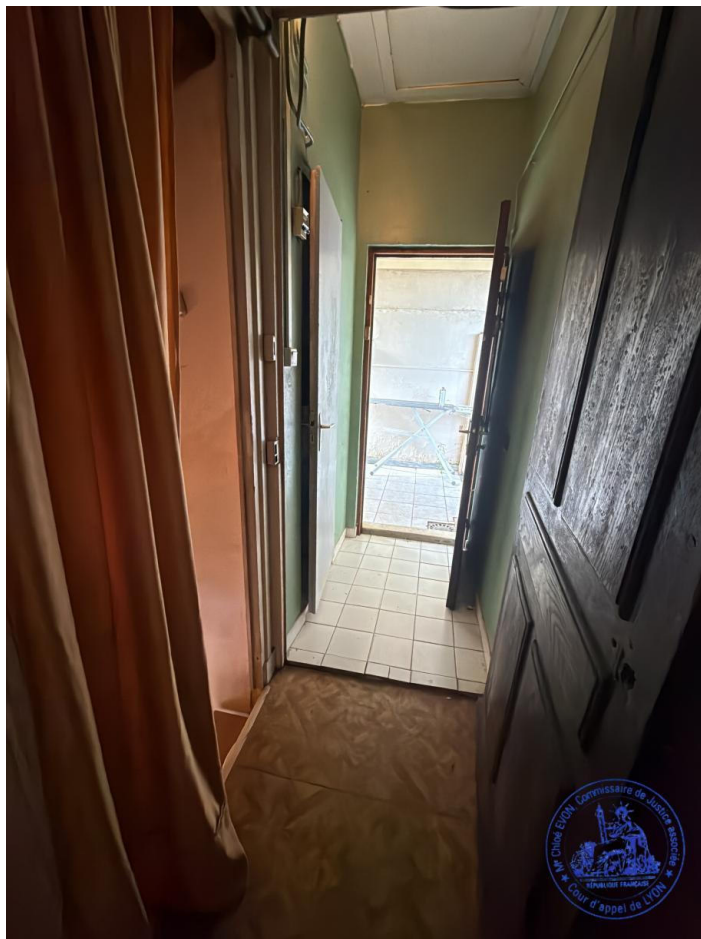
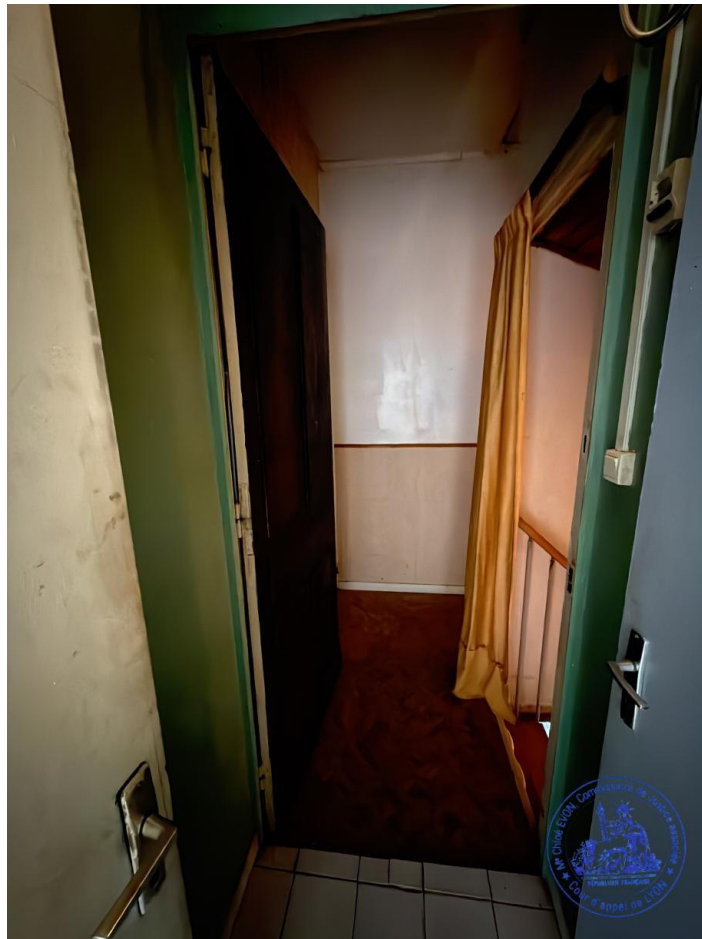
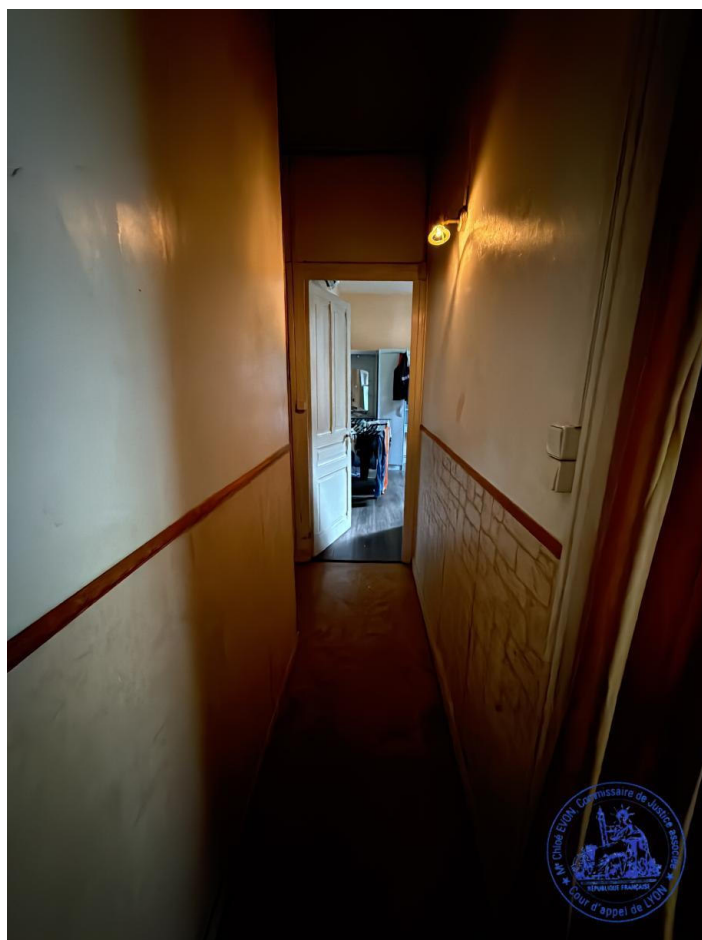
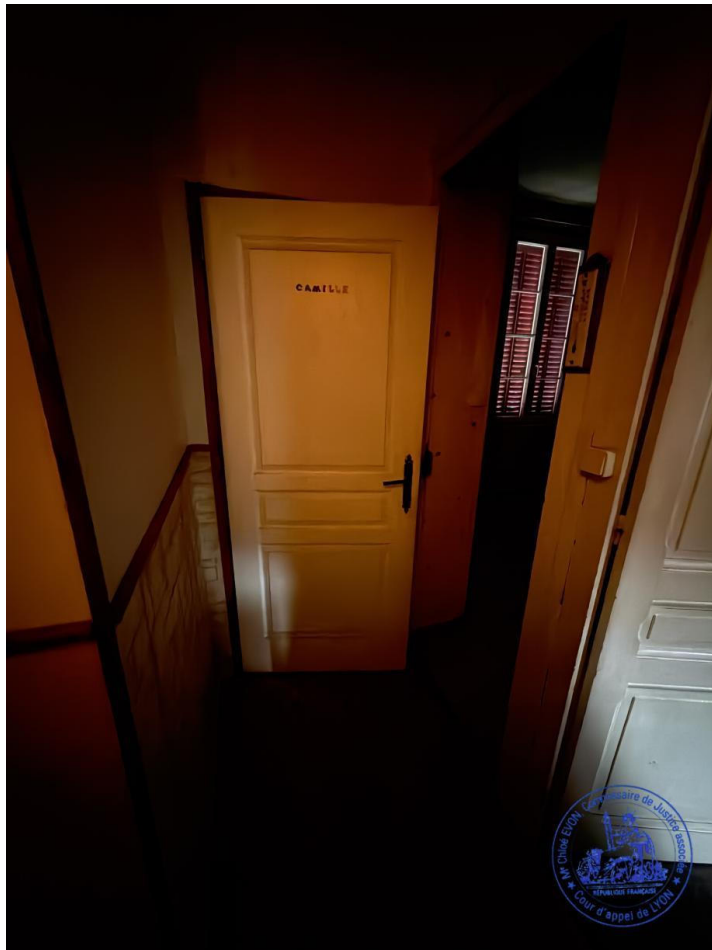
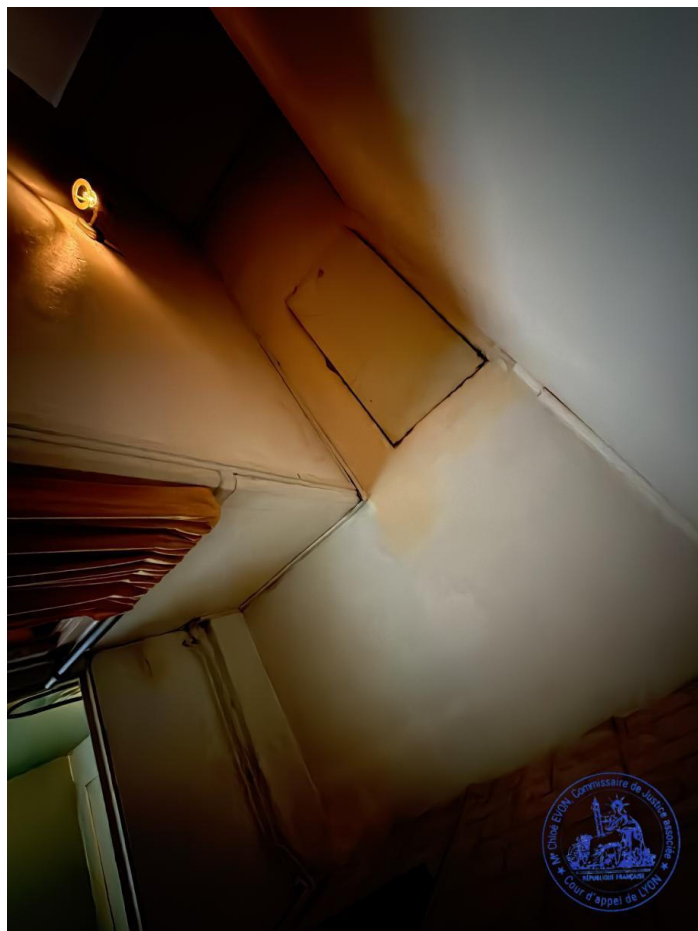
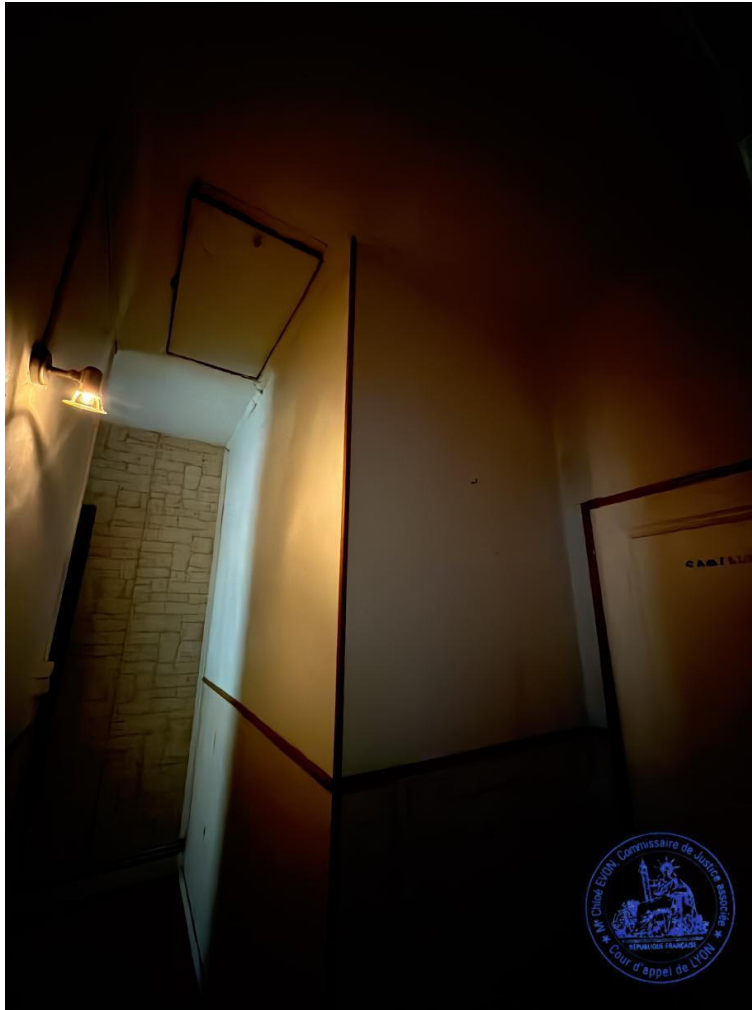
## 5 / Couloir

Le sol est en partie en carrelage, en état d'usage, et en parquet pour le reste, en état d'usage.

Les murs sont en partie recouverts de papier peint ainsi qu'une moulure en bois, le tout est en mauvais état.

Le plafond est peint et est en très mauvais état.

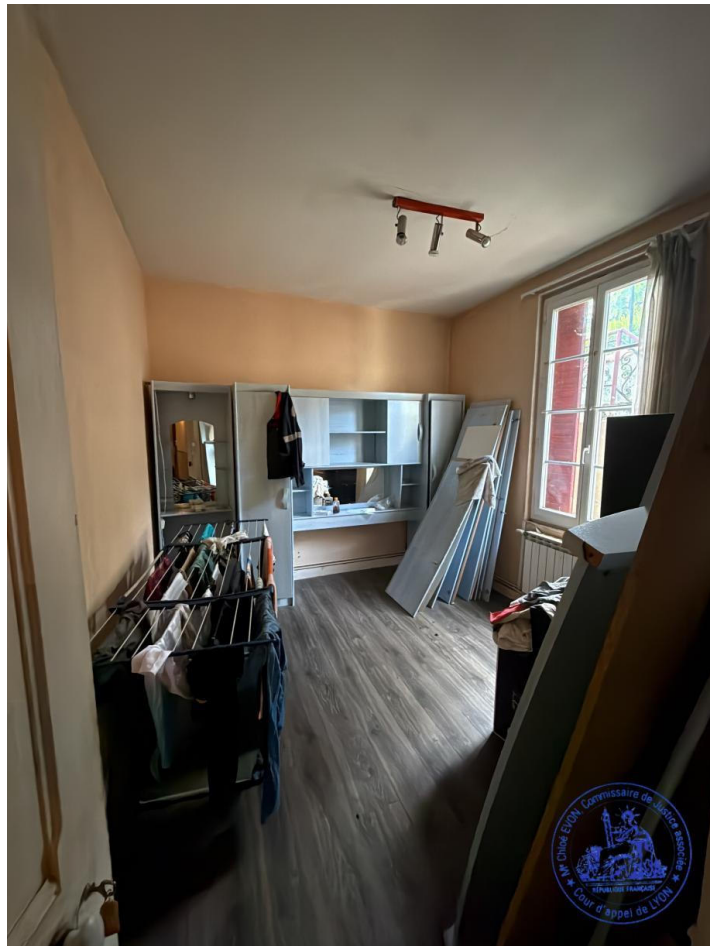
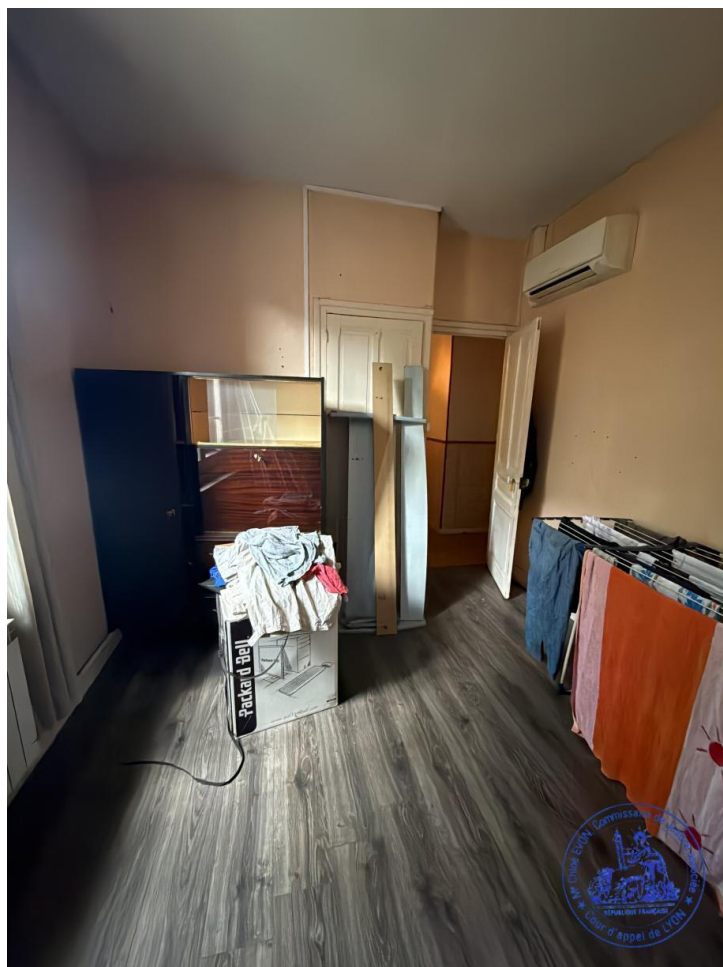
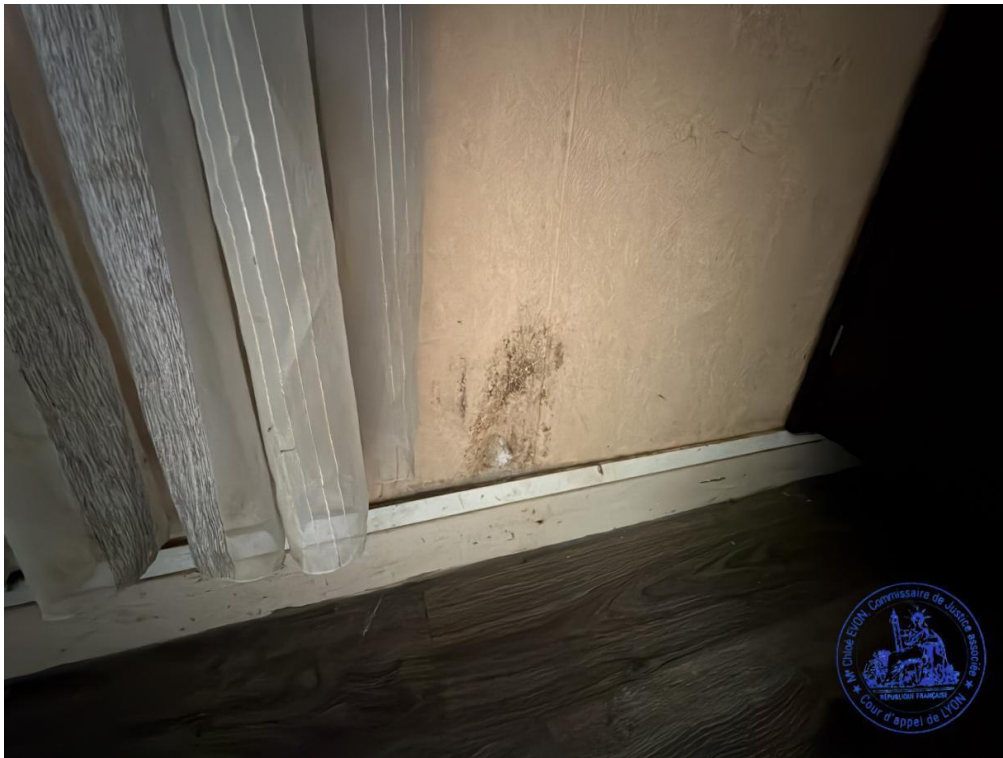
## 6/ Chambre 1

Le sol est en parquet en état d'usage et les plinthes en bois.

Les murs sont recouverts de papier peint, en mauvais état.

Le plafond est recouvert d'une toile de verre, en état d'usage.

Présence d'une fenêtre en PVC double battant en bon état de fonctionnement. Le rebord de la fenêtre est en mauvais état. Les volets accordéons métalliques sont non entretenus mais en état de fonctionnement.

Le radiateur présent sous la fenêtre est en très mauvais état.

Présence d'un bloc de climatisation.

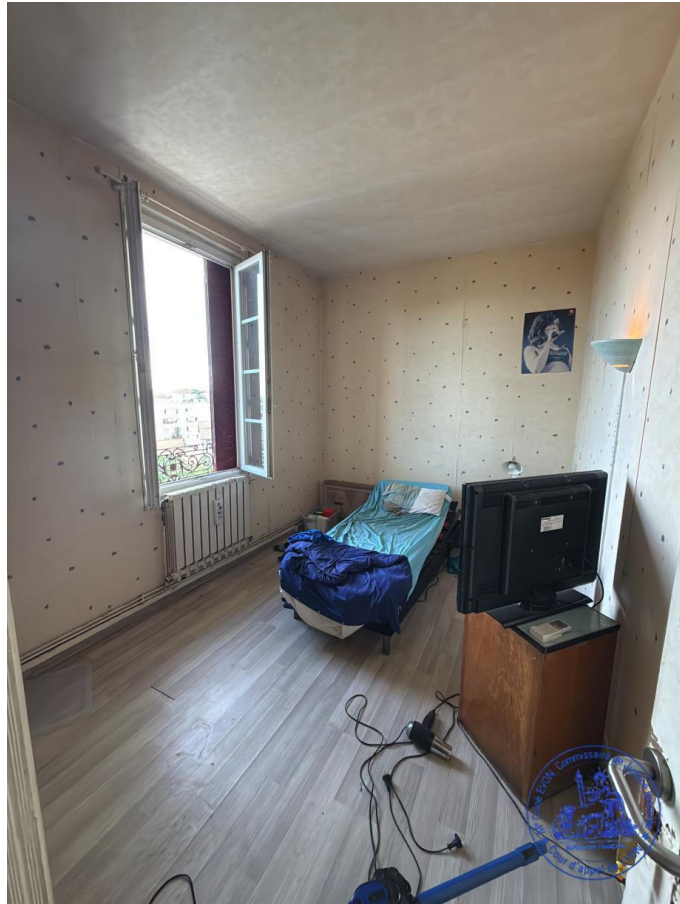
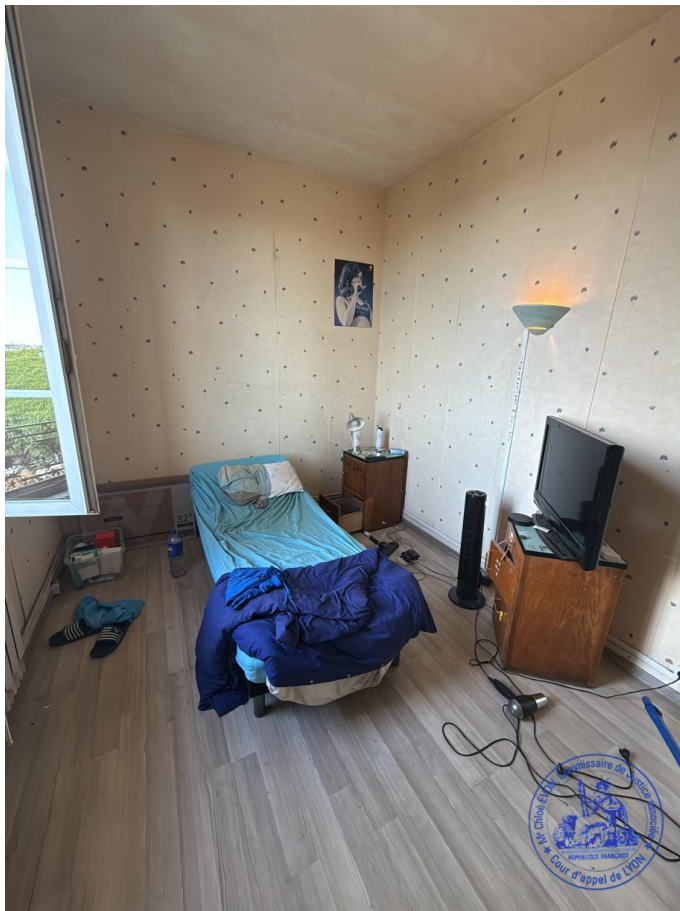
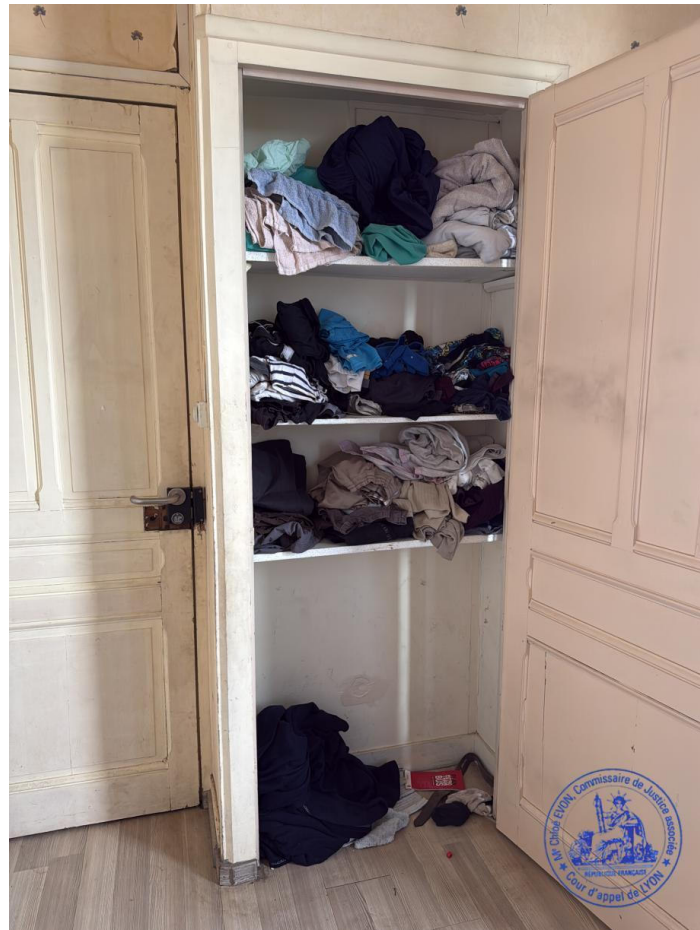
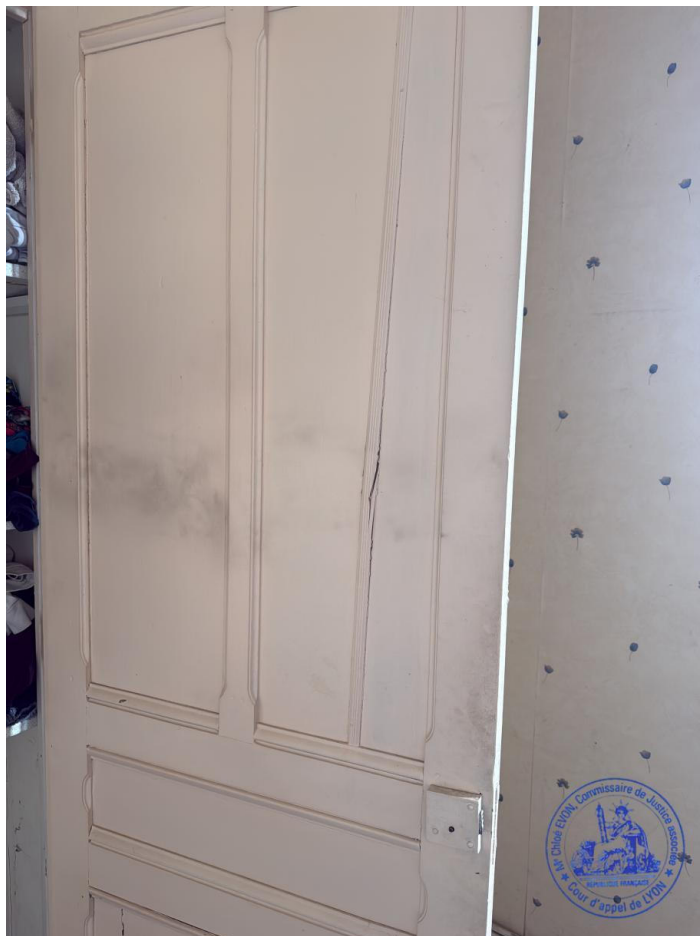
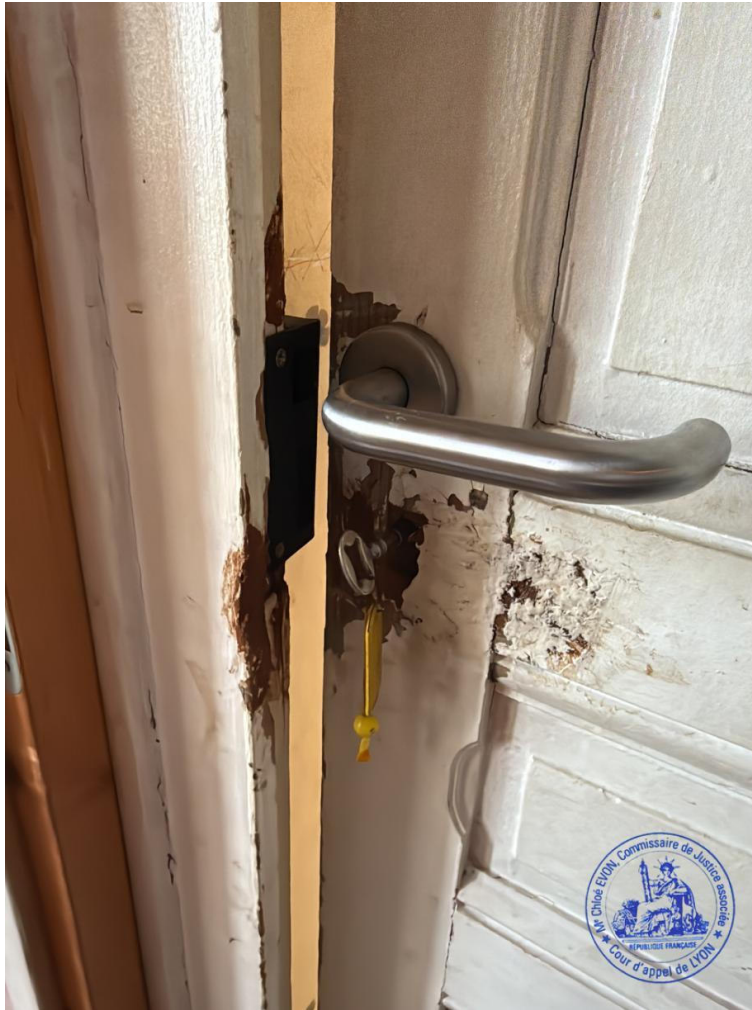
## 7/ Chambre 2

La porte de circulation est en très mauvais état.

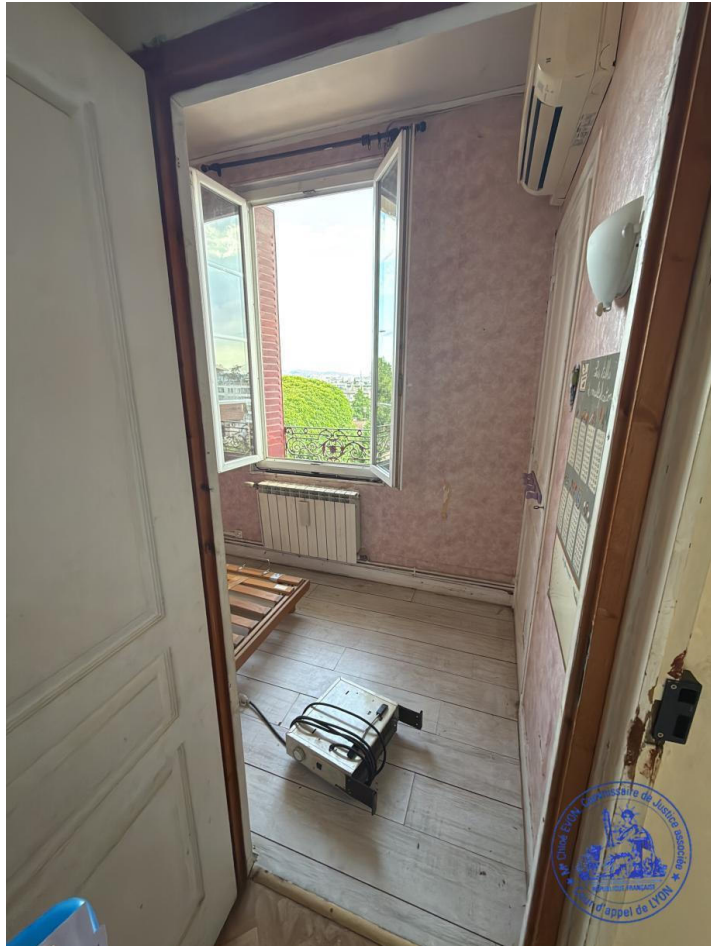
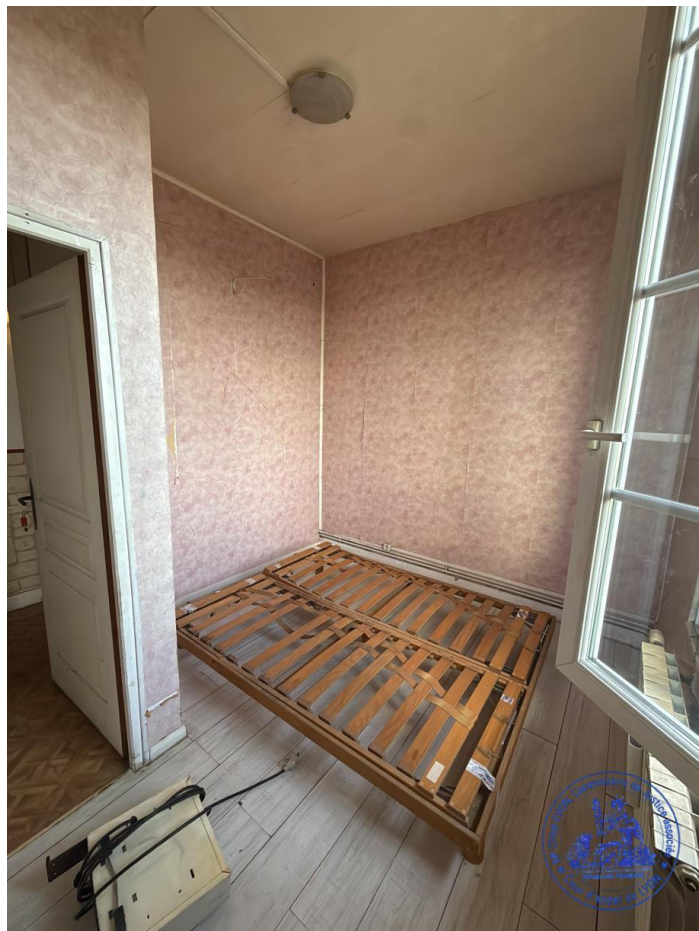
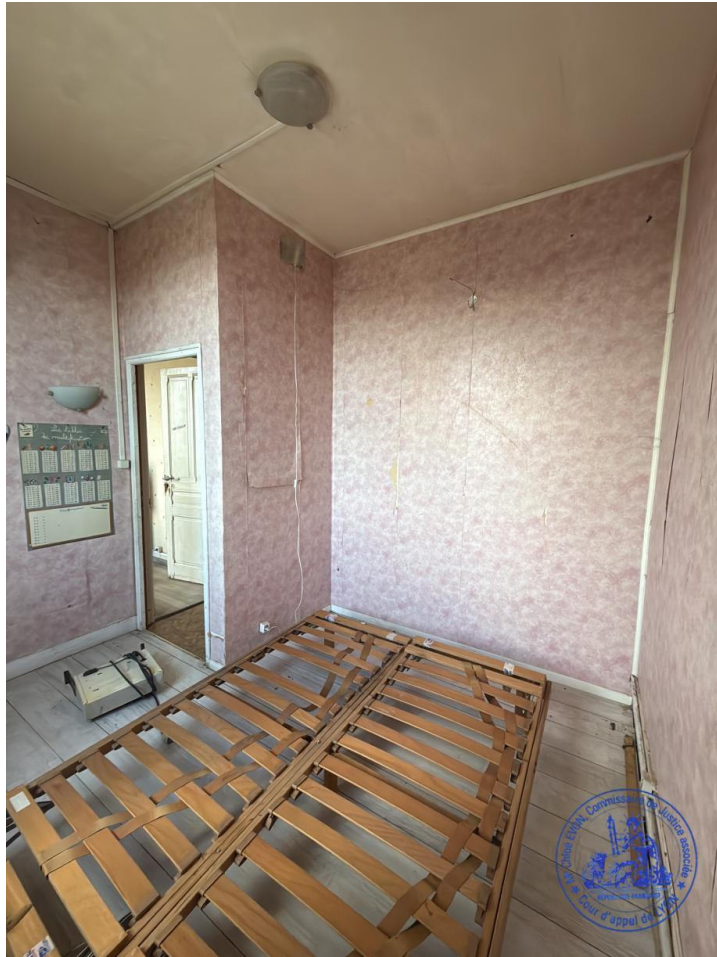
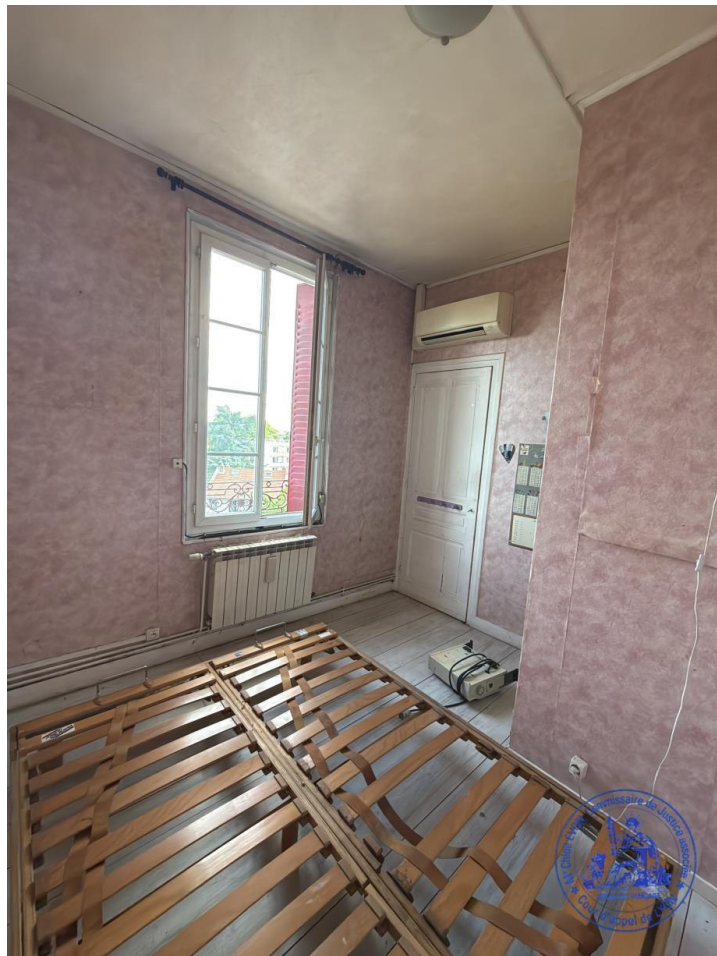
## 8/ Chambre 3

Je relève l'existence d'un placard mural à droite de la porte d'entrée.

Je relève que les portes de circulation et la porte de placard sont en très mauvais état.
