## PROCES-VERBAL DESCRIPTIF

## **L'AN DEUX-MILLE-VINGT-SIX ET LE VINGT-NEUF JUIN**

Certifie avoir procédé ce jour, à partir de 9 heures 30, à VENISSIEUX (69200) , 14 rue Guy de Maupassant et en présence des intervenants suivants :

Il s'agit d'une maison située à VENISSIEUX (RHONE) 69200 – 14 rue Guy de Maupassant cadastrée section BE n°64 et section BE n°272.

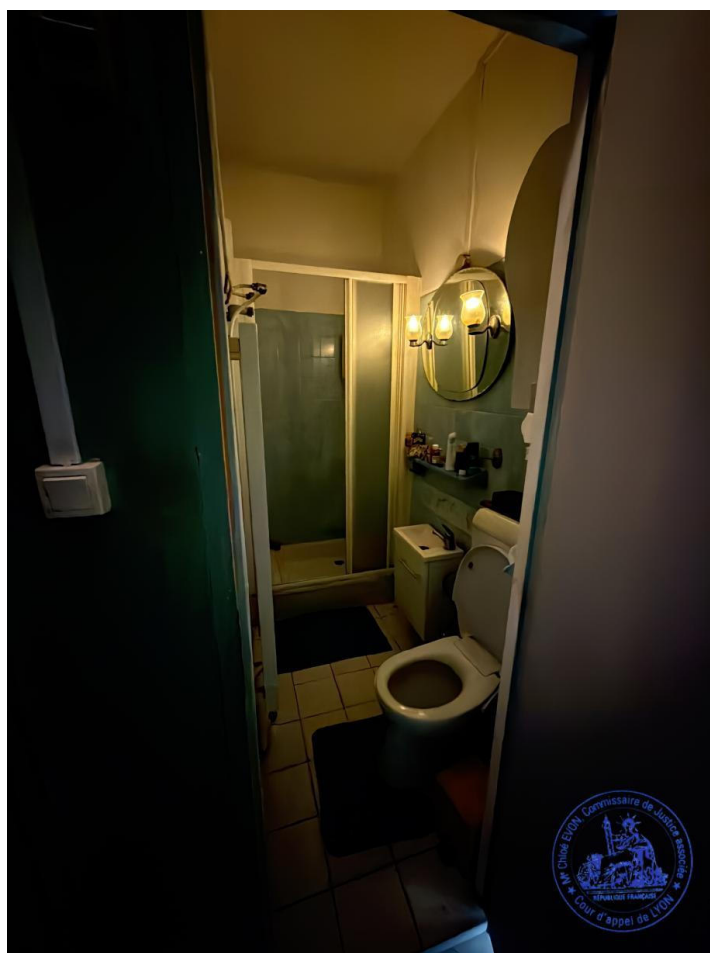
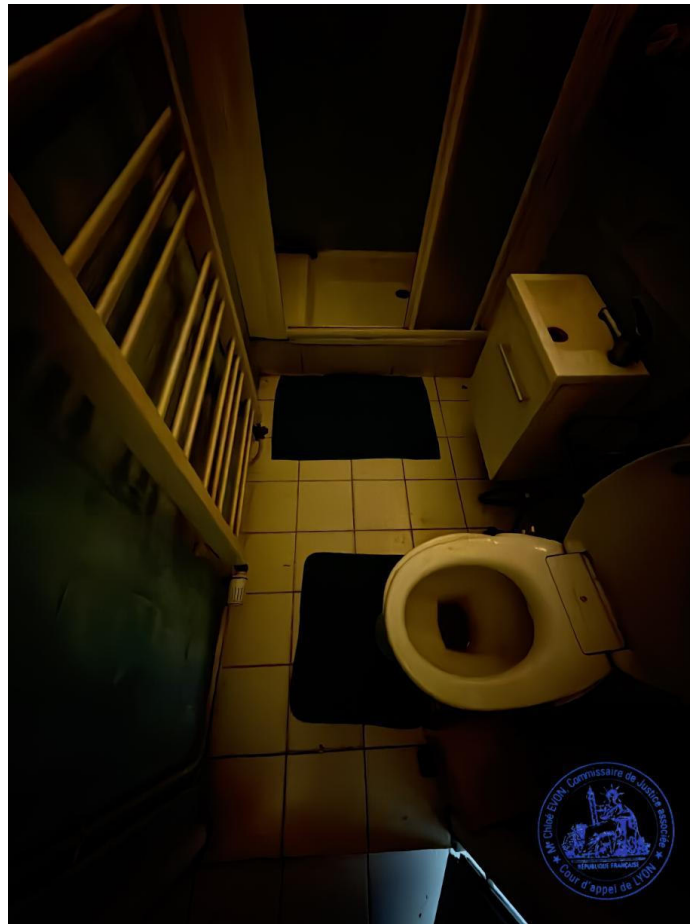
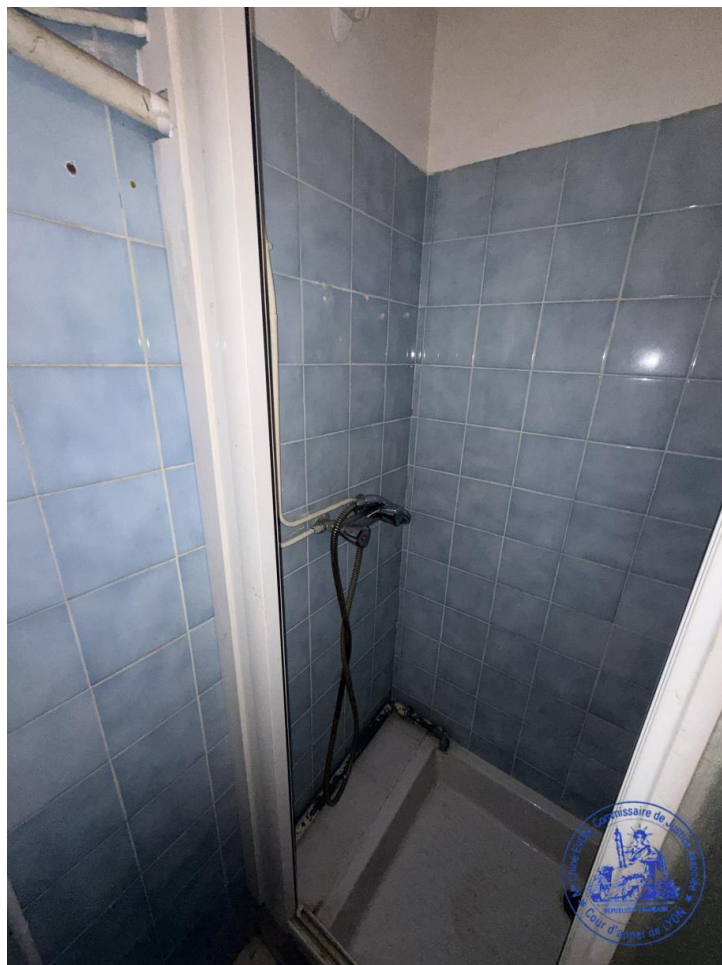
Je relève la présence d'un lave mains, deux étagères murales, un miroir et un sèche serviette.

Une douche est présente, en mauvais état ainsi qu'un WC, en état d'usage.

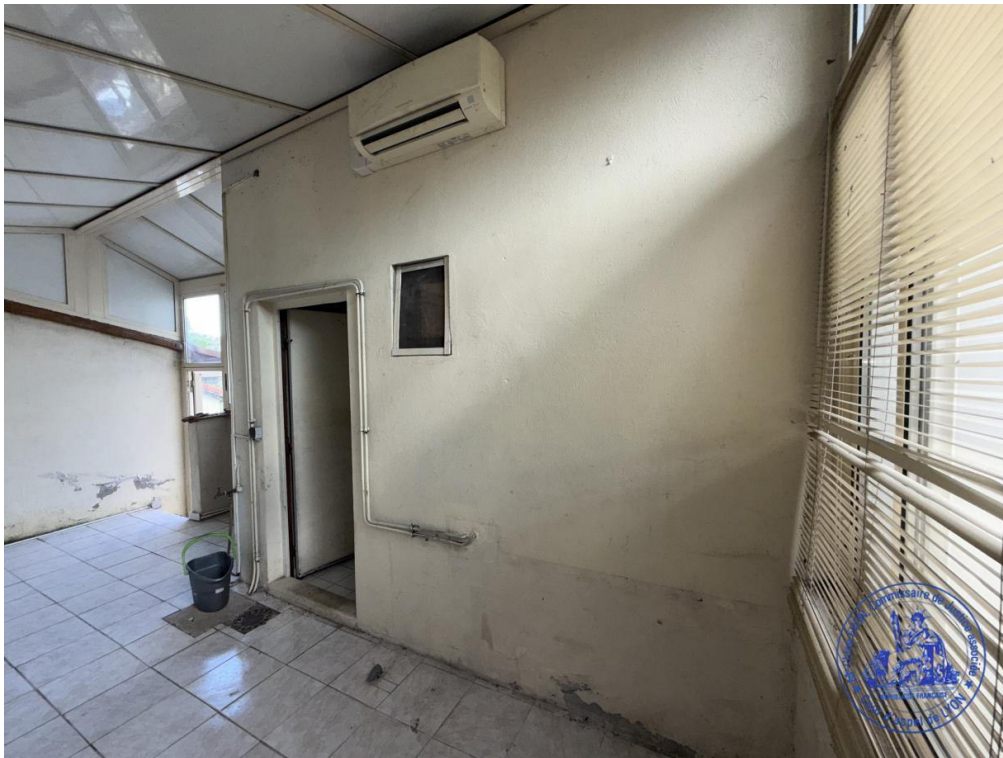
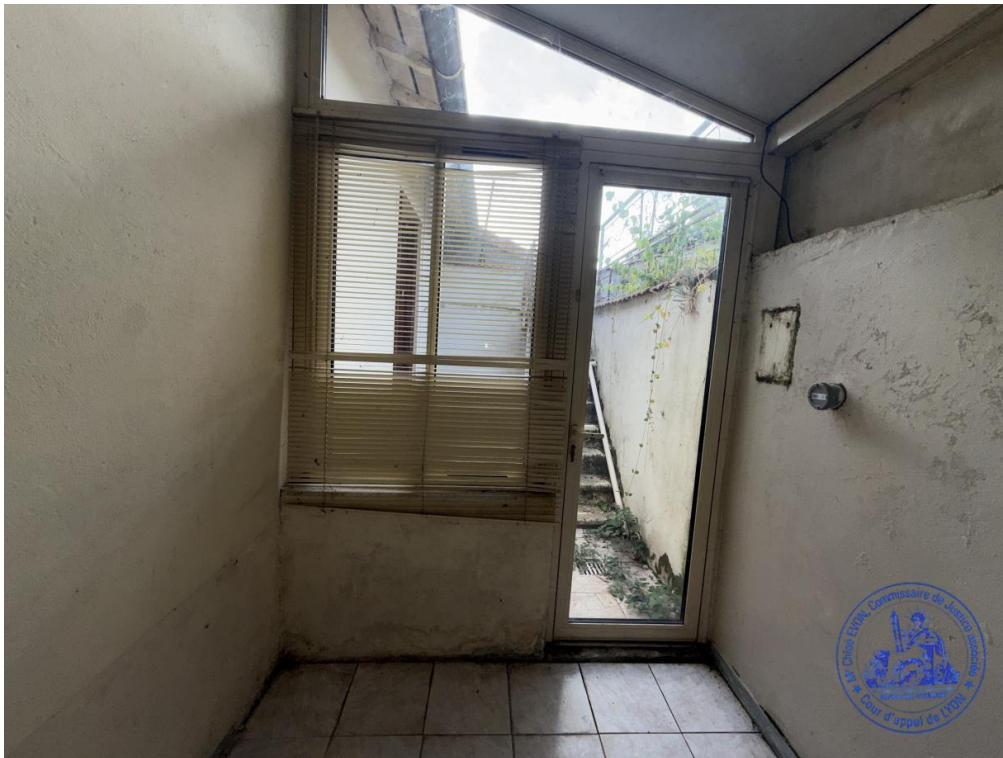
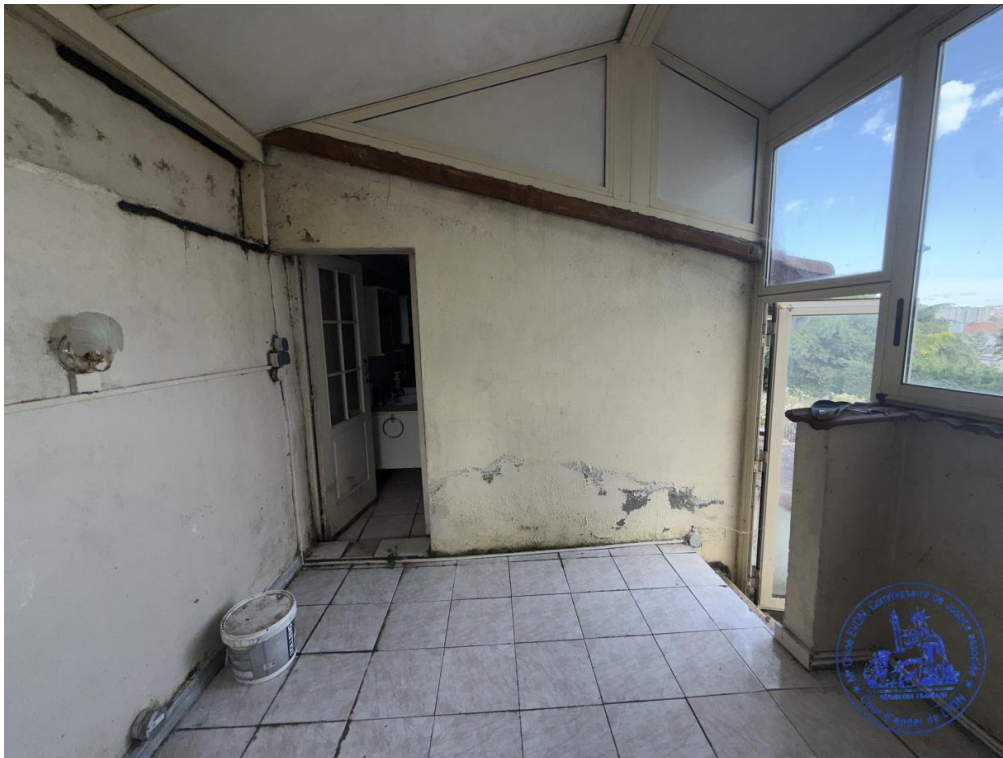
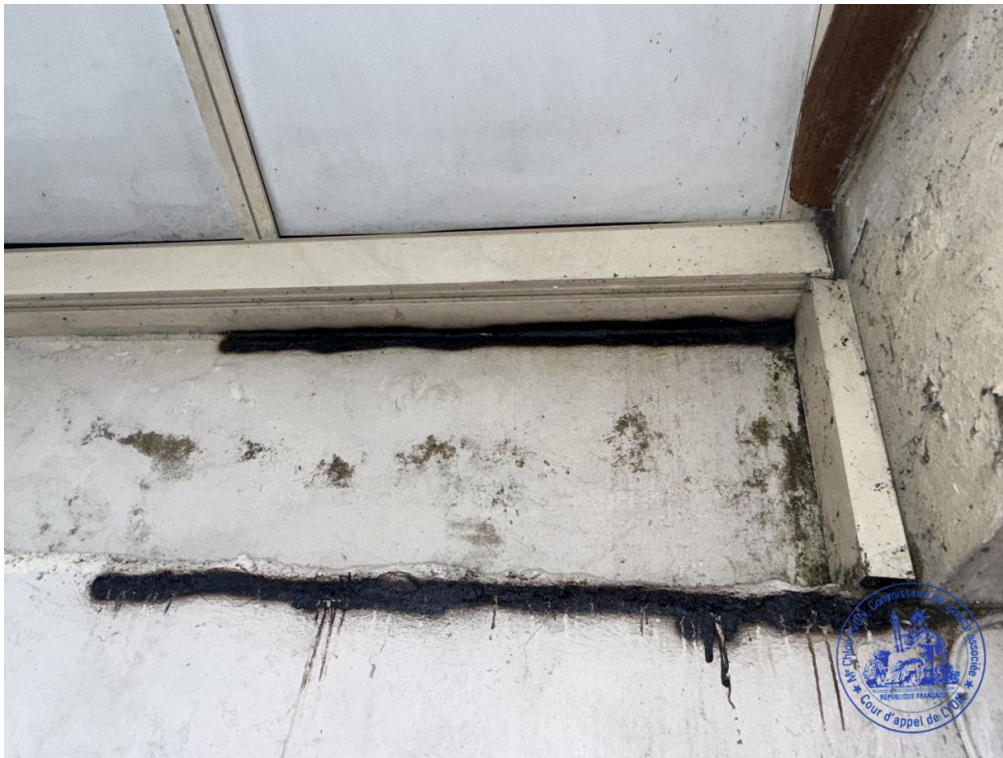
## 10/ Véranda

Le sol est en carrelage en état d'usage mais avec présence de végétation entre les joints à proximité de la salle de bains.

Le mur est recouvert de crépi en mauvais état. Je relève la présence d'humidité importante et de mousse.

Le plafond est constitué de dalles vitrées, en état d'usage mais encrassées.

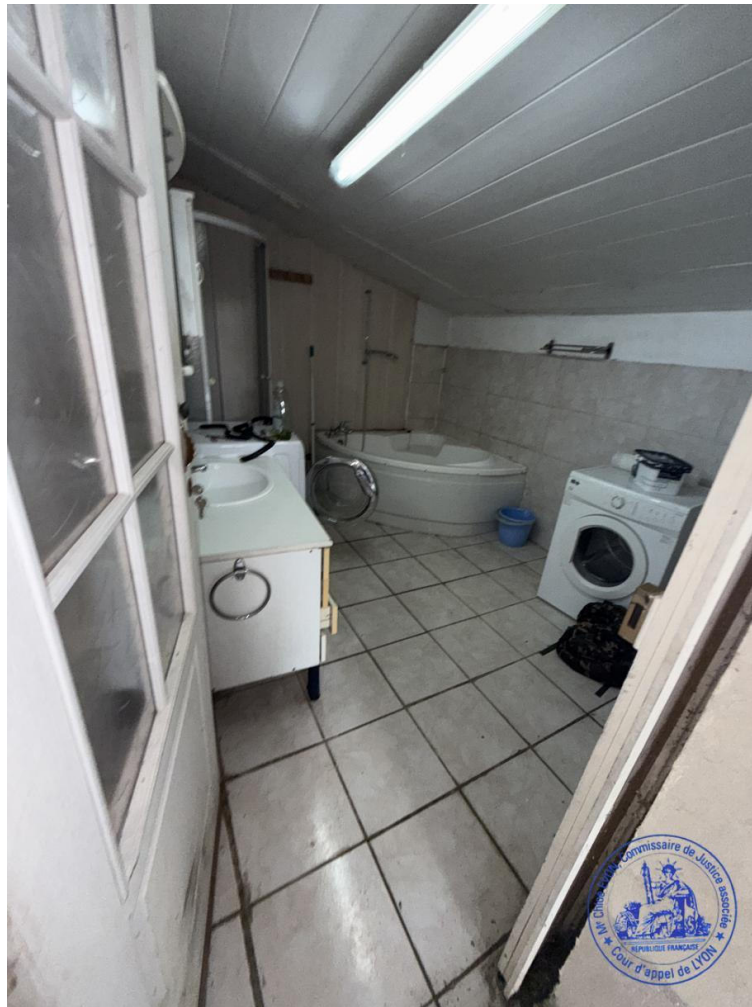
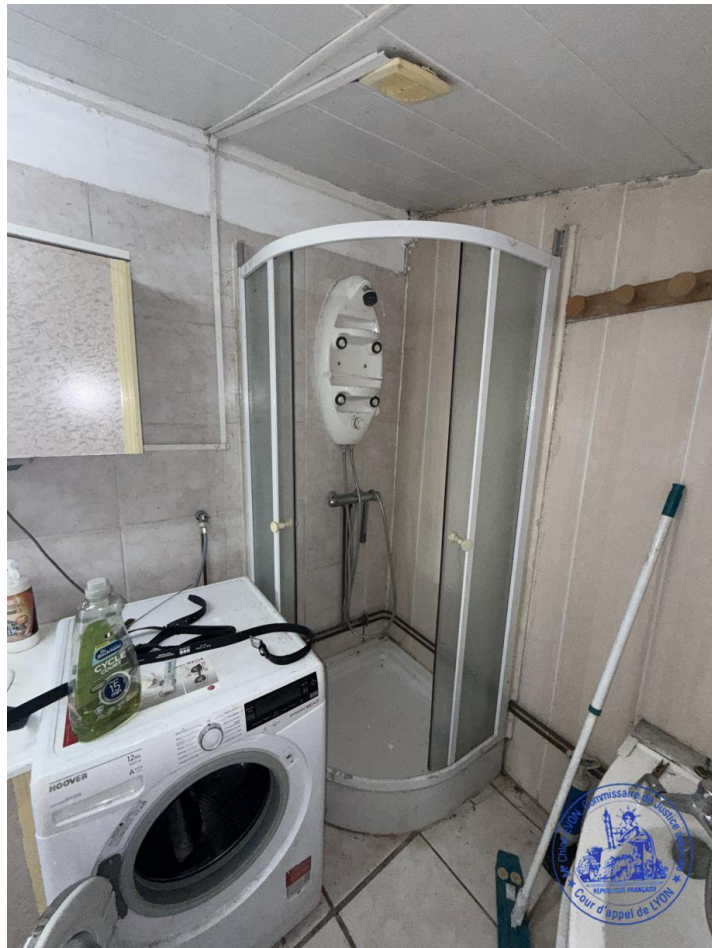
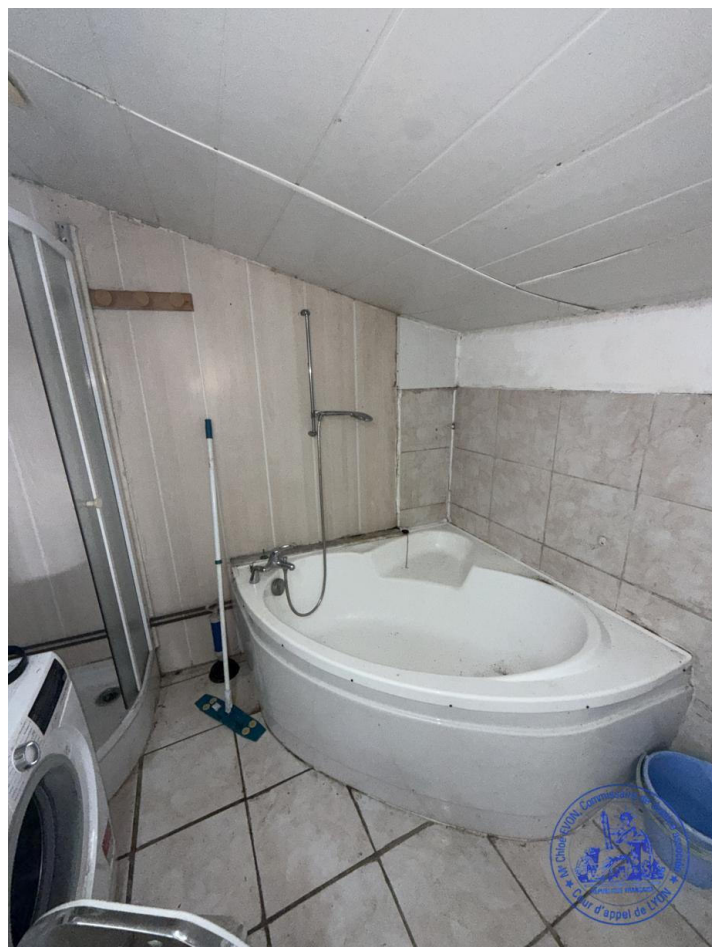
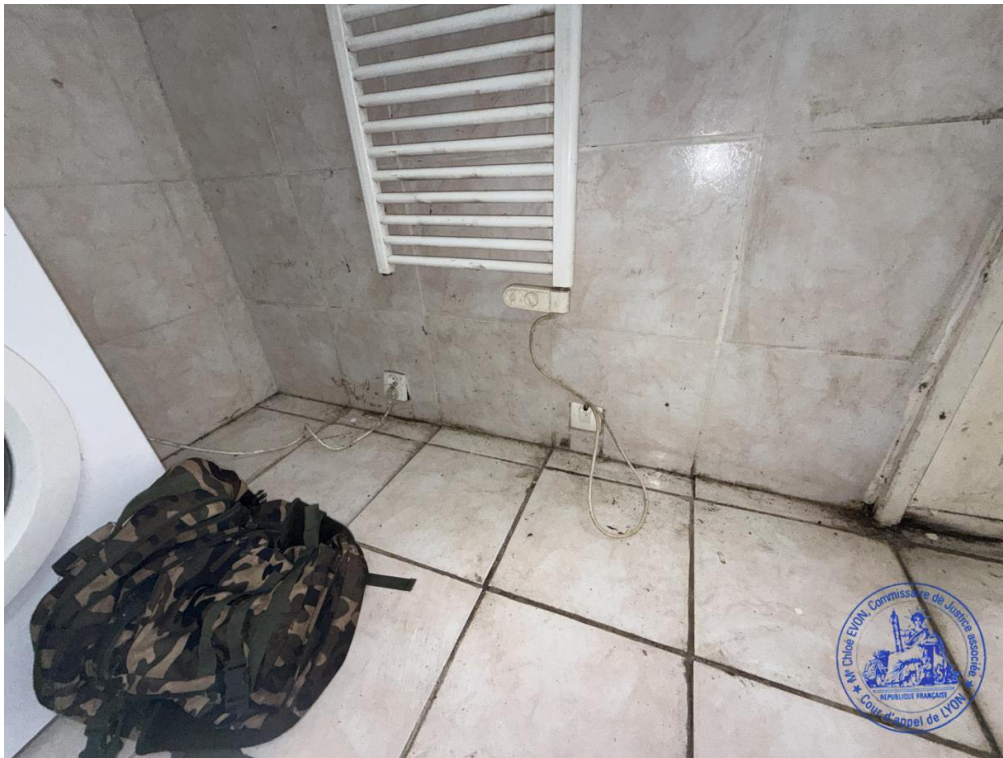
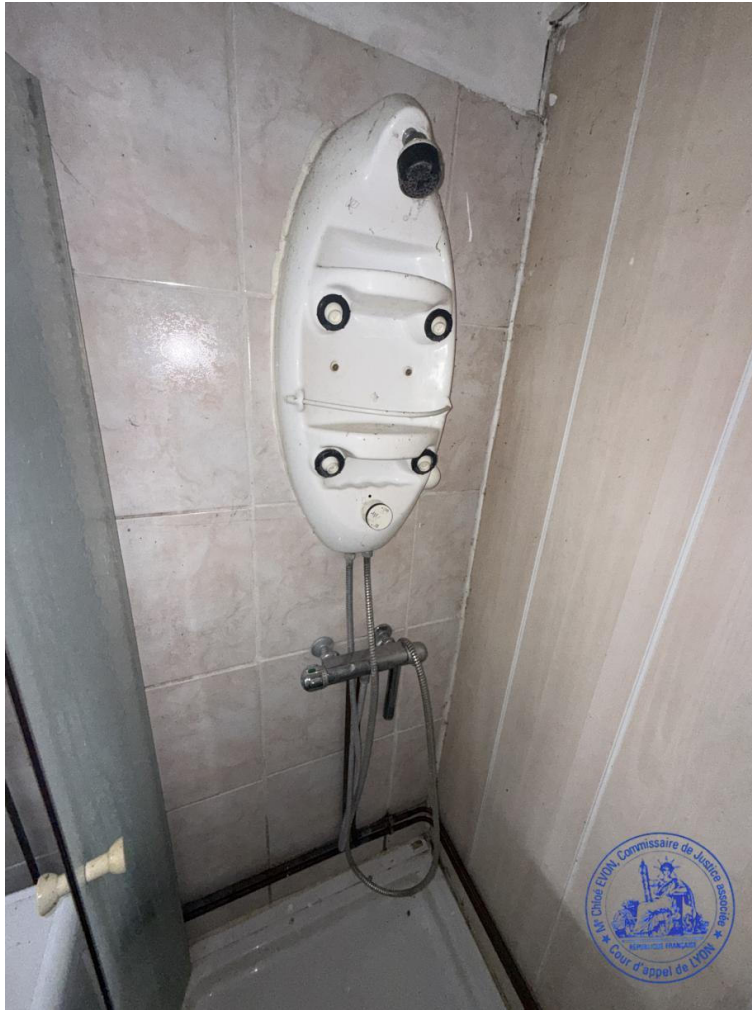
## 11/ Salle de bain

Le sol est recouvert de carrelage en très mauvais état.

Les murs sont en très mauvais état, recouverts en partie de faïence et en partie de peinture.

La porte de circulation est en mauvais état.
