## Résumé de l'expertise n° **260615020707HÔTEL\_APPARTICITY\_APPT \_208**

Adresse : .....**102 Rue de Geneve**  
**HÔTEL APPARTICITY**

Périmètre de repérage : .....**Appartement 208**

## Dossier Technique Immobilier

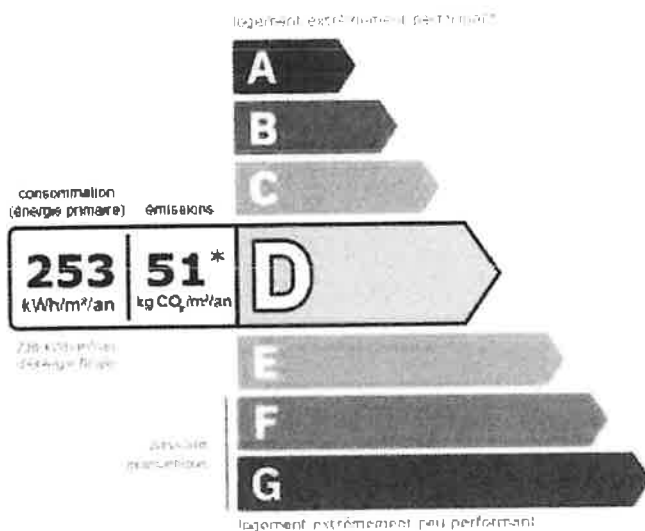
## Performance énergétique et climatique

Le niveau de consommation énergétique dépend de l'isolation du logement et de la performance des équipements.  
Pour l'améliorer, voir pages 4 à 6

Ce logement émet 1 238 kg de CO<sub>2</sub> par an, soit l'équivalent de 6 414 km parcourus en voiture.  
Le niveau d'émissions dépend principalement des types d'énergies utilisées (bois, électricité, gaz, fioul, etc.)

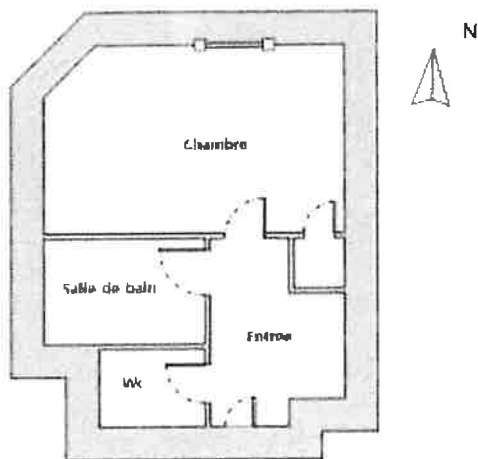
## 7.1 - Annexe - Schéma de repérage

Planche (croquis) de repérage technique effectué par le cabinet : CABINET GAVARD LEROY, auteur : CASU Mattéo  
Dossier n° 260615020707HÔTEL\_APPARTICITY\_APPT\_208 du 15/06/2026  
Adresse du bien : 102 Rue de Geneve  
HÔTEL APPARTICITY 74240 GAILLARD

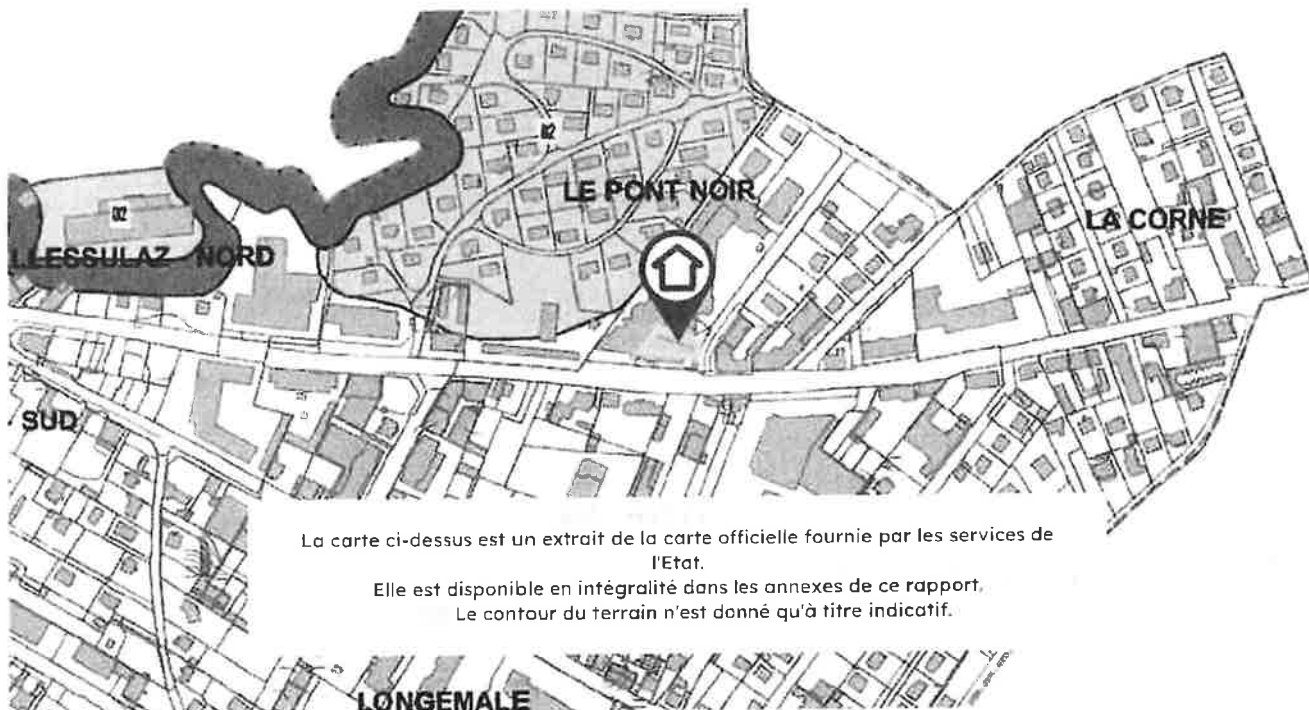
## Mouvement de terrain

PPRn Mouvement de terrain, approuvé le 14/12/1998 (multirisque)

## Non concerné\*

\* L'immeuble n'est pas situé dans le périmètre d'une zone à risques

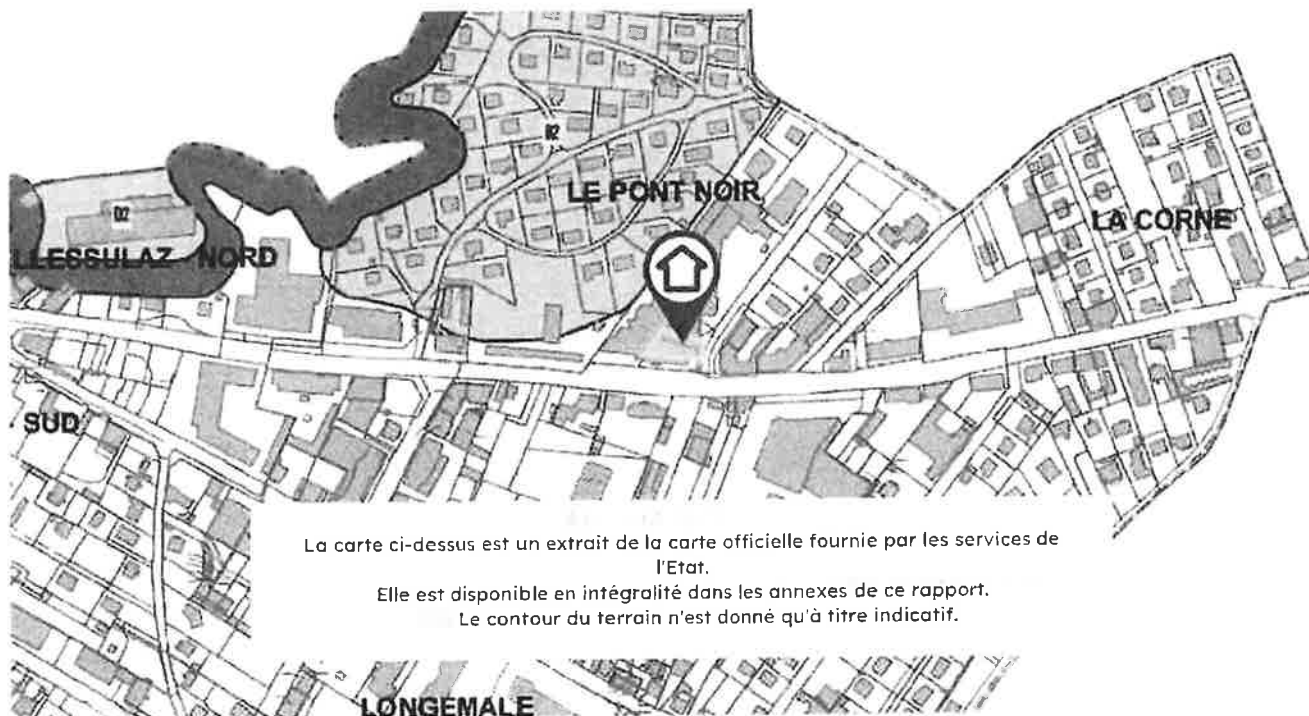
## Inondation

PPRn Inondation, révisé le 29/07/2011

## Non concerné\*

\* L'immeuble n'est pas situé dans le périmètre d'une zone à risques

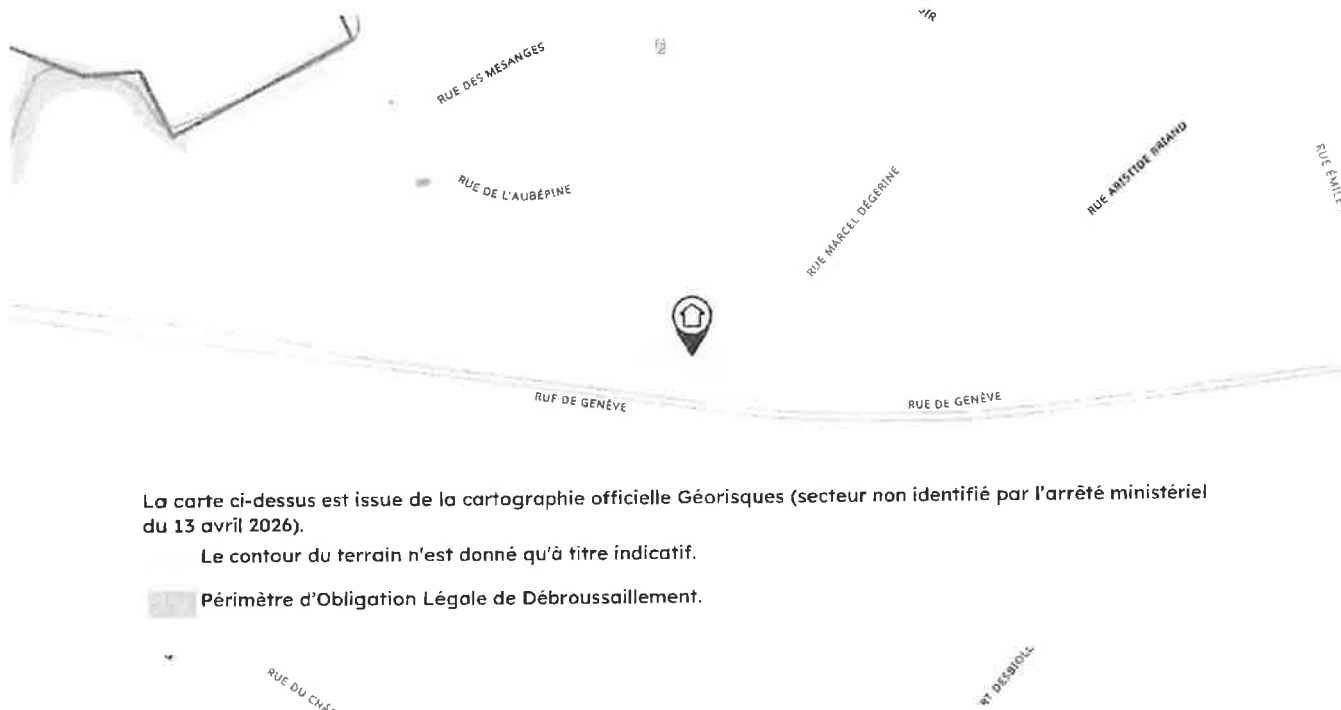
La carte ci-dessus est issue de la cartographie officielle Géorisques (secteur non identifié par l'arrêté ministériel du 13 avril 2026).

Le contour du terrain n'est donné qu'à titre indicatif.

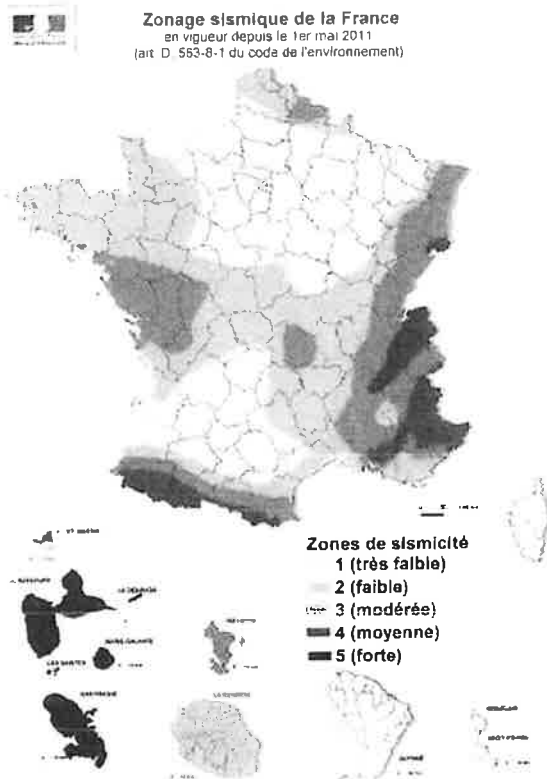
Les données de sismicité instrumentale et historique et des calculs de probabilité permettent d'aboutir à l'élaboration d'un zonage sismique. Cette analyse probabiliste représente la possibilité pour un lieu donné, d'être exposé à des secousses telluriques.

Elle prend en compte la répartition spatiale non uniforme de la sismicité sur le territoire français et a permis d'établir la cartographie ci-contre qui découpe le territoire français en 5 zones de sismicité: **très faible, faible, modérée, moyenne, forte**. Les constructeurs s'appuient sur ce zonage sismique pour appliquer des dispositions de constructions adaptées au degré d'exposition au **risque sismique**.

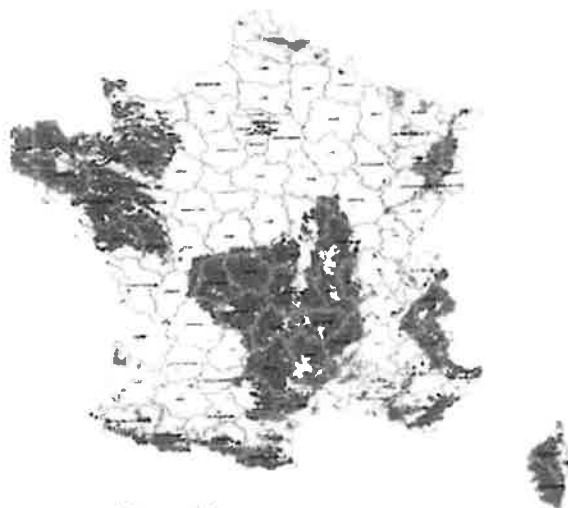
zone à potentiel radon faible

zone à potentiel radon faible avec facteurs pouvant faciliter le transfert du radon dans les bâtiments

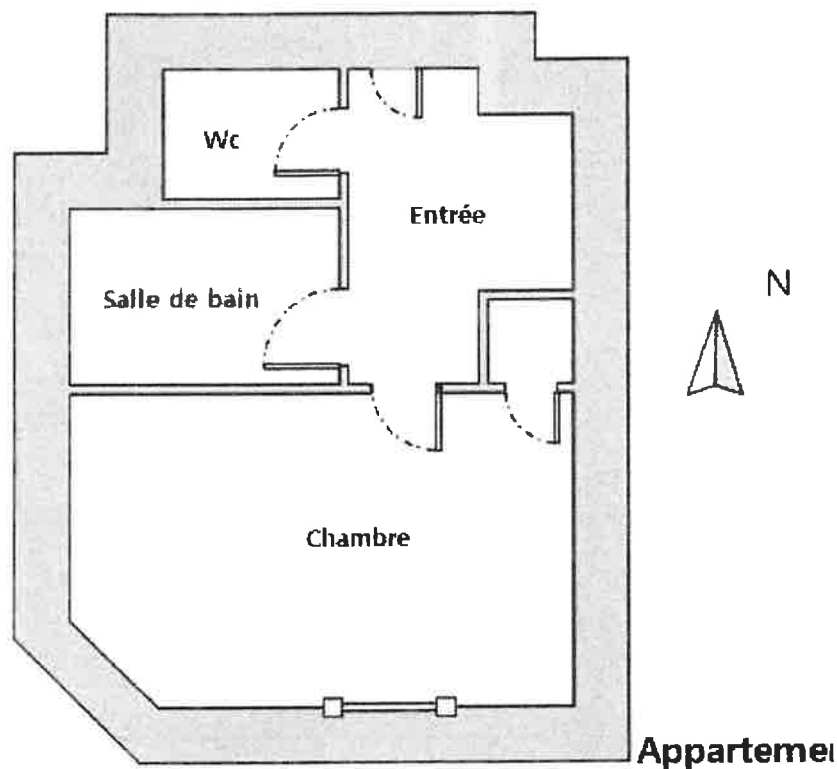
## 7.1 - Annexe - Schéma de repérage

Planche (croquis) de repérage technique effectué par le cabinet : CABINET GAVARD LEROY, auteur : CASU Mattéo  
Dossier n° 260615020707HÔTEL\_APPARTICITY\_APPT\_215 du 15/06/2026  
Adresse du bien : 102 Rue de Geneve  
HÔTEL APPARTICITY 74240 GAILLARD

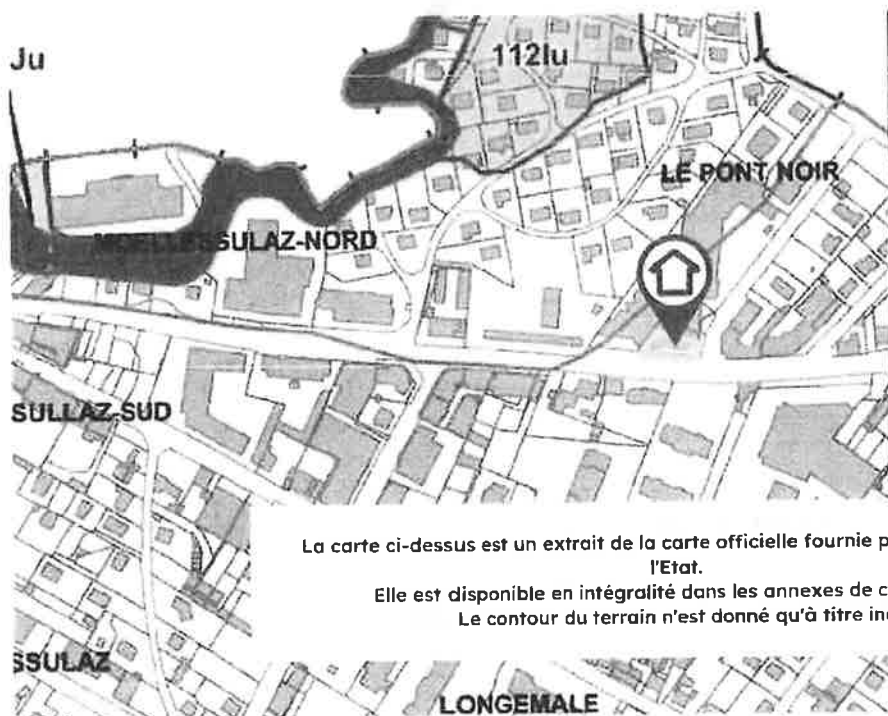
## Inondation

PPRn Inondation, révisé le 29/07/2011

## Non concerné\*

\* L'immeuble n'est pas situé dans le périmètre d'une zone à risques

La carte ci-dessus est un extrait de la carte officielle fournie par les services de l'Etat.

Elle est disponible en intégralité dans les annexes de ce rapport.  
Le contour du terrain n'est donné qu'à titre indicatif.

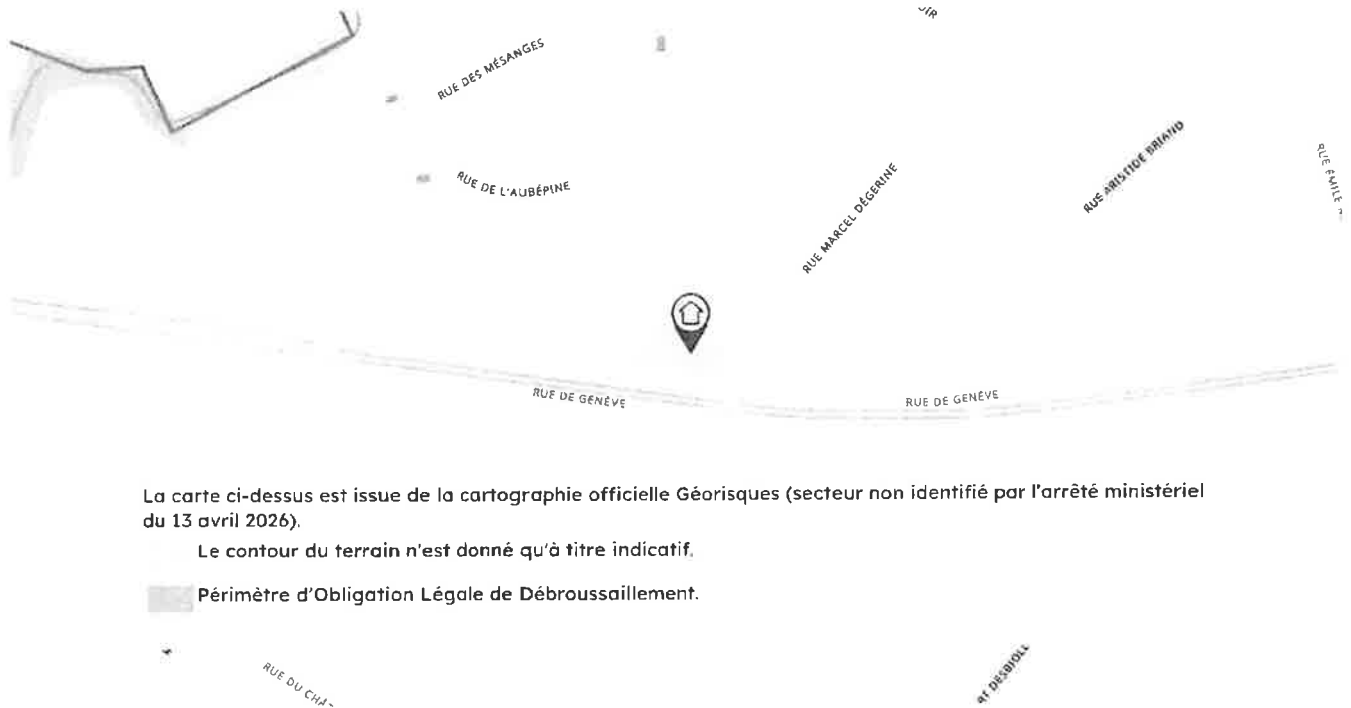
La carte ci-dessus est issue de la cartographie officielle GéoRisques (secteur non identifié par l'arrêté ministériel du 13 avril 2026).

Le contour du terrain n'est donné qu'à titre indicatif.

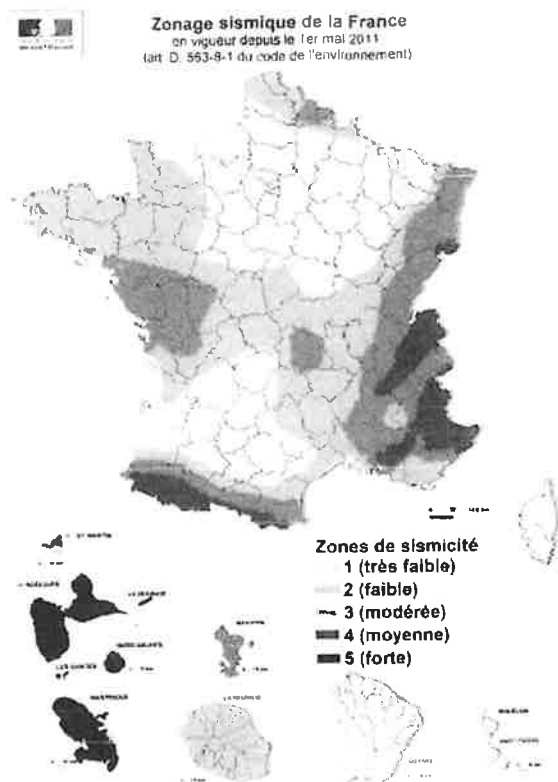
Les données de sismicité instrumentale et historique et des calculs de probabilité permettent d'aboutir à l'élaboration d'un zonage sismique. Cette analyse probabiliste représente la possibilité pour un lieu donné, d'être exposé à des secousses telluriques.

Elle prend en compte la répartition spatiale non uniforme de la sismicité sur le territoire français et a permis d'établir la cartographie ci-contre qui découpe le territoire français en 5 zones de sismicité : **très faible, faible, modérée, moyenne, forte**. Les constructeurs s'appuient sur ce zonage sismique pour appliquer des dispositions de constructions adaptées au degré d'exposition **au risque sismique**.

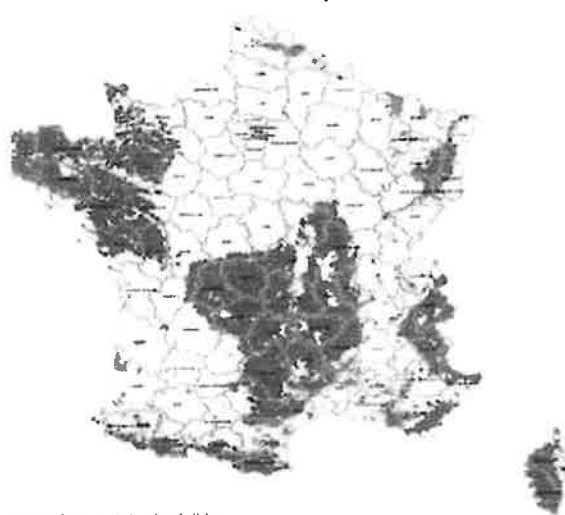
zone à potentiel radon faible

zone à potentiel radon faible avec facteurs pouvant faciliter le transfert du radon dans les bâtiments
